# **CONSOLIDACIÓN EMERGENCIAL DE LAS ESTRUCTURAS DE ADOBE DE LAS RUINAS DE LA ANTIGUA FÁBRICA DE TEJIDOS SANTA BÁRBARA MG – BRASIL**

**Alexandre Ferreira Mascarenhas**

Museu Nacional-UFRJ

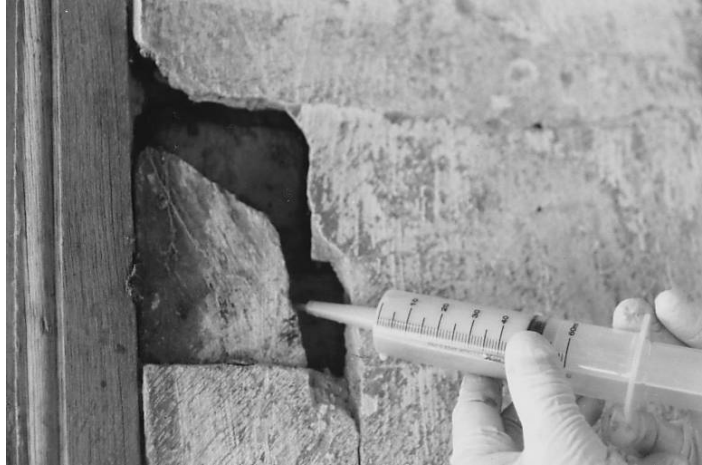
Figura 2: consolidación e higienización de los adobes  
 Fuente: Alexandre Mascarenhas

La higienización de los revoques y de los ladrillos de adobe fue realizada usando trinchetas, aspirador de polvo, escobas y pinceles. Esta limpieza mecánica retiró las suciedades generalizadas y manchas de humedad de las argamasas de acabado todavía existentes. El proceso por medio del cepillado controlado (escobas de metal y cepillos de cerdas blandas) también fue utilizado generando resultados satisfactorios. La limpieza química fue ejecutada por medio de una medida de agua y alcohol en la proporción de 1:1.

Las argamasas y revoques en desprendimiento, imposibles de recuperar fueron removidos con espátulas y trinchetas. No obstante eso, las argamasas posibles de restauración fueron sometidas a un proceso de sostenido y consolidación por medio de inyección. La solución de agua y alcohol (1:1) también fue imprescindible para facilitar el acceso y adherencia del reforzador en el interior del muro de piedra gruesa. El reforzador inyectado era compuesto de polvo de ladrillo molido fino, cal y cola blanca de PH neutro (Fig.2). Este mismo proceso fue utilizado en las fisuras, rajaduras y en las pequeñas cavidades, siendo entonces niveladas con pasta de tierra fina por medio de espátulas con dientes y espátulas de yesero.

Los espacios vacíos entre el revoque y el soporte de adobes fueron rellenos con un argamasa de tierra (1 polvo de ladrillo: 1 cal hidratada: 1 1/2 arena fina: agua de cola) permitiendo la adherencia y estabilización de ambos.

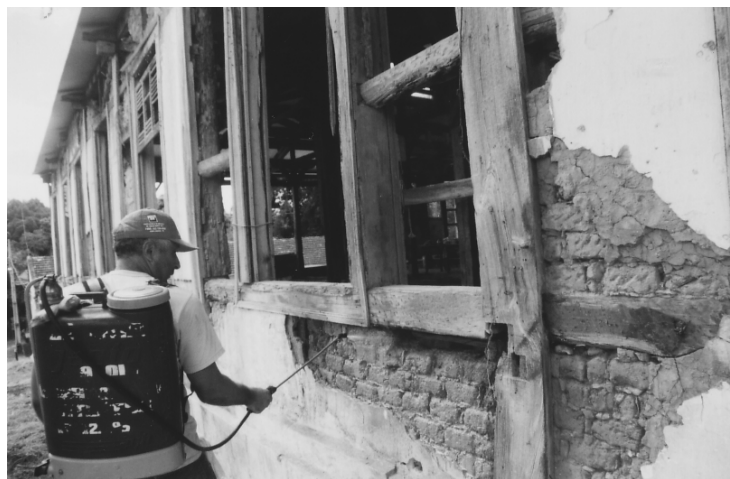
Figura 3: aplicación de Primal AC33 en los adobes  
 Fuente: Alexandre Mascarenhas

Las superficies de los ladrillos estaban demasiado rugosas y con residuos, molidos de polvo. La intención no era crear una película o u film sobre estas superficies, pues era necesario dejarlas respirar. Después de algunos ensayos in loco (en el local) se definió que la consolidación de los ladrillos y la protección de éstos serían ejecutadas en dos etapas. Primeramente se aplicó una solución acuosa de Primal AC33 diluido en hasta 7%, por medio de pulverización y trinchetes. Después de secas, se aplicó Paraloid B72 diluido en xilol (5%) con trinchetes y brochas. Estas etapas eran sucesivamente repetidas hasta obtener el resultado esperado, o sea, crear una protección que sirviese como elemento fijador y reforzador y al mismo tiempo retener el polvo (Fig.3).
