## **CULTURAS SÍSMICAS EN TIERRA. ESTRATEGIAS LOCALES DE RESPUESTA AL SISMO DE LA ARQUITECTURA EN TIERRA CHILENA.**

**Natalia Jorquera Silva**

Departamento de Arquitectura, Facultad de Arquitectura y Urbanismo, Universidad de Chile, Chile.  
Avenida Portugal 84, Santiago, Chile  
nataliajorquera@uchilefau.cl

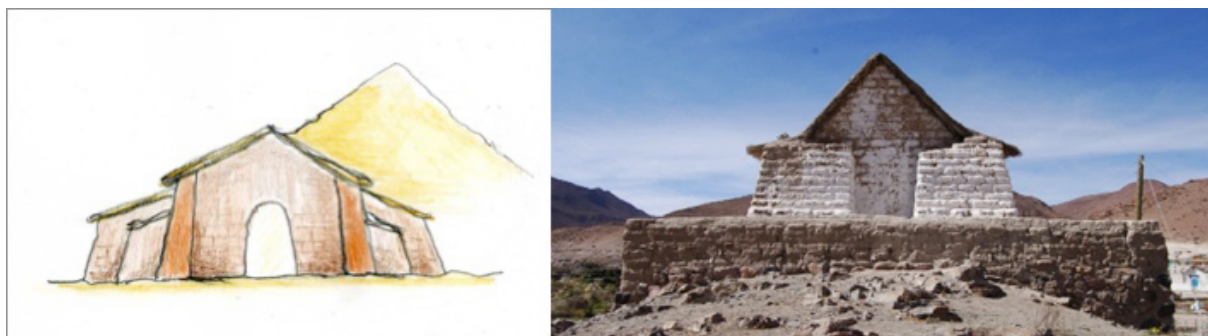
Figura 2. Modelo “estático gravitacional” que asemeja la forma del cerro. En la imagen a la derecha, la capilla de Nama en la región de Tarapacá. (Créditos: Natalia Jorquera)

La arquitectura de la región andina, está construida principalmente en albañilería de adobe y mampostería de piedra asentada en barro; ambas técnicas han sido utilizadas tanto para la arquitectura residencial como para aquella monumental, cuyo máximo ejemplo lo constituyen las iglesias del altiplano andino. Dada la ausencia de madera en dichas regiones, el secreto de la preservación del patrimonio andino hasta el día de hoy, está en la adopción de una volumetría general de forma ligeramente piramidal –asemejando la venerada *Pachamama* (7) representada por el cerro- (Figura 2), la preferencia de una geometría simétrica y de pequeñas dimensiones, y una alta densidad de muros repartidos uniformemente (Fercovic, 2011) de grandes espesores y muy baja esbeltez (relación

espesor-altura), los cuales muchas veces tienen también secciones piramidales que hacen que cada paramento sea auto-soportante. Mientras las dimensiones de la arquitectura sean pequeñas, bastan estas estrategias para hacerlas sismorresistentes, a medida que crecen en cambio, como en el caso de algunas iglesias, se hace necesario incorporar elementos adosados a los volúmenes principales (contrafuertes, capillas laterales), o bien, el “aterrazar” el conjunto, además de engrosar los muros principales, los cuales en algunos casos llegan hasta 1,5 m de espesor: se trata de un principio más bien estático gravitacional que dinámico (Jorquera, 2010). El comportamiento frente al sismo va a depender de qué tanto se respeten estas reglas, a lo que se suma como factor determinante, la calidad de los materiales empleados y el cómo han sido ejecutadas las técnicas: las albañilerías de adobe suelen comportarse mejor que las mamposterías de piedra irregulares asentadas en barro, ya que en las primeras la regularidad del aparejo, así como la utilización de la misma tierra tanto para los bloques de adobe como para el mortero, confieren un comportamiento unitario al muro; en cambio en las segundas, dada la irregularidad de las piedras ejecutadas sin trabazón, la responsabilidad de que los elementos del muro se mantengan unidos frente a los esfuerzos dinámicos recae exclusivamente en el mortero de tierra, el cual en la mayoría de los casos por poseer muy poca arcilla tiene poca capacidad conglomerante y por tanto, frente a los esfuerzos sísmicos los muros responden desmoronándose.

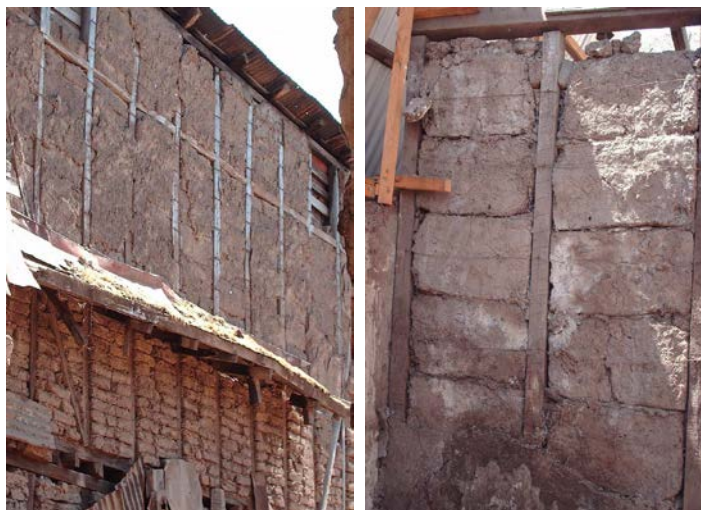
Figura 4. Detalle del sistema mixto madera-tierra cuya debilidad son las conexiones. (Créditos: Natalia Jorquera)

En el caso de Santiago Poniente, muchas veces el muro perimetral del primer piso es construido en adobe, en cambio los muros divisorios interiores y los del segundo y tercer piso son construidos en tabiquería de madera, rellena con adobe puesto en pandereta y conectado a los pies derechos por medio de alambres (Figura 4). La estrategia de respuesta al sismo se basó por un lado en la utilización de las técnicas mixtas, donde la madera confiere mayor elasticidad a la obra, y por otro, en la concepción de cada palacio como parte de un conjunto estructural conformado por la totalidad de la manzana, haciendo coincidir la altura y dimensión de los diafragmas de entrepiso y las alturas totales, por ello, cuando se demuele un edificio al interior de la manzana, se debilita el comportamiento estructural de todo el conjunto. Un aspecto débil de esta cultura constructiva son las conexiones entre

ambos sistemas constructivos, y entre los componentes de la tabiquería: muchas veces los alambres se oxidan y los adobes se desprenden de la estructura de madera. Se trata entonces de una cultura constructiva que ha desarrollado algunas estrategias de respuesta al sismo, pero que no llegan a formar parte de una cultura sísmica local, pues no poseen una “integridad global” al ser *“nula o débil la unión entre los elementos que forman el sistema estructural, es decir la unión entre los muros, entre los muros y los tabiques divisorios y entre la techumbre y los muros”* (Astroza, 2010).

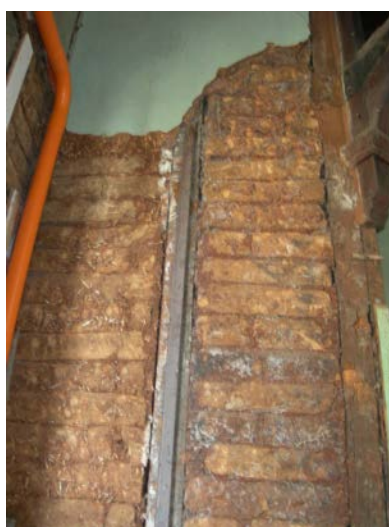
Figura 5. Detalle del sistema conocido como “adobillo”, cuya elasticidad y uniones eficaces han permitido un buen desempeño frente a los sismos. (Créditos: Natalia Jorquera)

En Valparaíso en cambio, existe una concepción unitaria de toda la estructura y mejores conexiones entre sus elementos: todos los pisos se encuentran contruidos en tabiques de madera, con pies derechos cada 60cm, tanto en muros perimetrales como interiores, y el relleno de tierra ha sido pensado para estar completamente afianzado a la estructura, mediante la creación de un bloque de tierra y paja de dimensiones especiales con dos muescas en ambos extremos, de manera de quedar perfectamente ensamblado a los pies derechos: es el llamado “adobillo” (Figura 5). Este sistema mixto madera-tierra desarrollado con posterioridad al terremoto de 1906 que destruyó completamente Valparaíso, ha permitido responder de manera eficiente a los numerosos terremotos que han afectado la ciudad, no registrándose grandes daños con el último terremoto del 2010. En este caso se está claramente en presencia de una cultura sísmica local.

(5) adobillo: bloque de tierra y paja, amasado a mano y formado dentro de un molde de madera. Se diferencia del adobe chileno por sus dimensiones (60x15x30) cm, es decir por ser la mitad de un adobe en su ancho, y por poseer en sus extremos dos muescas de 1'x1' que permiten que éste quede afianzado a los pies derechos de madera que lo sujetan.

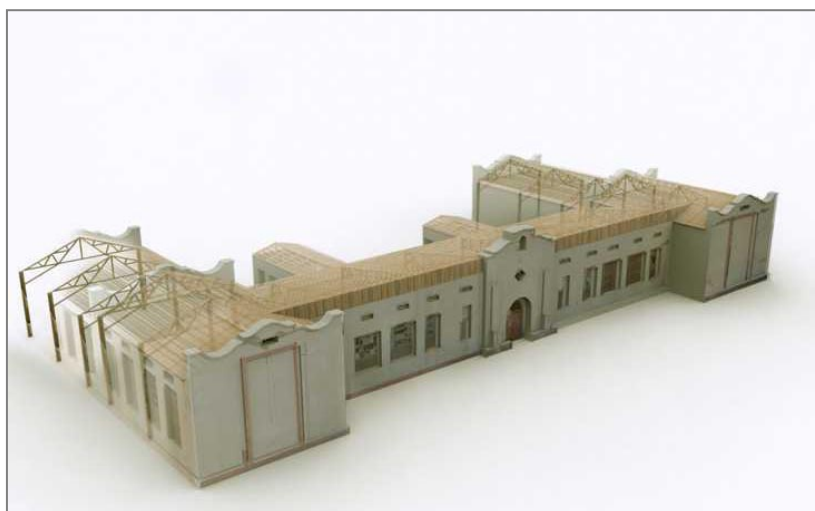
Figura 6. Modelo que ilustra la inserción de la estructura metálica dentro la albañilería de adobe en la Escuela Consolidada de María Elena. (Créditos: Oficina Surtierra Arquitectura)

Las salitreras de María Elena, corresponden al único caso habitado de los más de cien poblados mineros que existieron entre fines del S.XIX y principios del XX. De todas las culturas constructivas, ésta constituye un caso aparte, pues sus edificios fueron concebidos en el extranjero (USA) e importados al territorio chileno, se trata entonces de un ejemplo de arquitectura industrial que no responde a las necesidades locales. Se trata de grandes galpones, con alturas y esbelteces considerables y muchos vanos, concebidos en adobe y con la particularidad de poseer una segunda estructura conformada por perfiles de fierro, embebida al interior de los muros; cada seis hiladas, aparece sistemáticamente una escalerilla horizontal de metal desplegado (Figura 6) que podrían haber sido utilizadas como amarre entre la estructura de albañilería y la de fierro, sin embargo no es así. Este es un interesante caso donde se puede hipotizar que se intentó realizar una albañilería armada, pero debido al abandono de los principios de morfología y a la desconexión entre ambos sistemas, el resultado no fue óptimo y por ende no podemos hablar de una cultura sísmica.
