## **TÉCNICAS DE ESTABILIZACIÓN SÍSMORRESISTENTE PARA MEJORAR EL COMPORTAMIENTO ESTRUCTURAL DE EDIFICIOS HISTÓRICOS DE TIERRA**

**Palabras claves:** técnicas de estabilización sismorresistentes, arquitectura de tierra, conservación, sismos

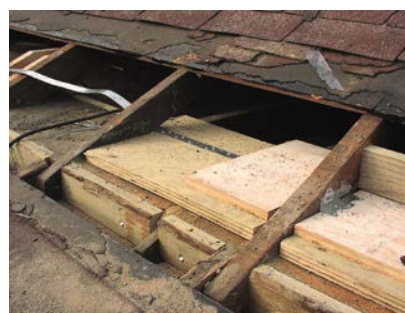
Figura 1 – Izquierda: Esquema de viga collar (Tolles; Kimbro; Ginell 2002). Derecha: Implementación en Las Flores Adobe National Historic Landmark en California (Barrow et al, 2006)

La introducción de una **viga collar** es considerada a menudo como una de las técnicas más importante y eficaz para estabilizar las edificaciones de tierra. Una viga continua es colocada en la parte superior de los muros portantes para evitar su volteo, el cual es uno de los principales modos de falla en muros portantes de adobe delgados. Inhibiendo el volteo y aumentando la resistencia a cargas horizontales, las vigas collares proporcionan resistencia y rigidez ante el movimiento fuera de plano. Adicionalmente, establecen continuidad dentro del plano como elemento continuo a lo largo de los muros portantes (Tolles; Kimbro; Ginell 2002).

Hay dos tipos de vigas collares: vigas collares de madera y de hormigón. La **viga collar de madera** es utilizada tradicionalmente. Una placa de madera relativamente delgada en la parte superior del muro puede ser más que suficiente. Es crucial que la placa vaya alrededor del edificio y que las vigas en los muros perpendiculares estén bien conectadas en las esquinas (figura 1). Los muros portantes de adobe medios y gruesos, típicos en edificios históricos de adobe, son más estables al movimiento fuera de plano y en consecuencia pueden ser estabilizados simplemente incrementando un poco su rigidez horizontal, lo que permite una intervención menos invasiva. Como las vigas collares de madera son flexibles, no afectan significativamente el comportamiento elástico de la estructura de adobe y la fisuración ocurre de manera similar a una estructura no reforzada. Esta técnica contribuye principalmente al comportamiento postelástico del edificio. La conexión de la viga a la pared es importante y puede lograrse de varias maneras como con conexiones tipo caja y espiga, correas de acero o pernos centrales.

La integración de vigas collares de madera es una práctica común en la rehabilitación de edificios históricos construidos en tierra. La madera es un material compatible con la tierra gracias a sus características físicas como su permeabilidad. Obtener madera es relativamente fácil, incluso en zonas rurales y el costo de la misma es bajo. Además esta intervención cumple con los requisitos de re-intervención. Sin embargo, es importante mencionar que medidas adecuadas para mantener la madera seca son necesarias para reducir el posible deterioro de la misma. Otra consideración importante es que la instalación de una viga collar puede implicar del remover la cubierta original y con ello causar la pérdida de material histórico en la edificación.

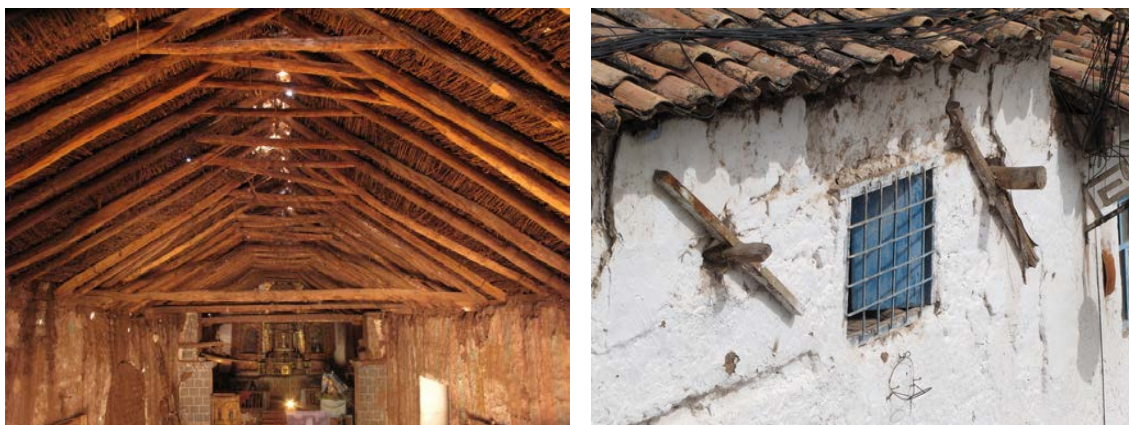
Figura 4 - Izquierda: tirantes en la iglesia de Kuño Tambo, uno de los edificios prototipo del proyecto SRP (Foto Claudia Cancino, 2010) Derecha: Vista exterior de conexiones de tirantes en Cuzco (Foto Sara Lardinois, 2012 © J. Paul Getty Trust).

Las técnicas para estabilizar conexiones muro-muro son las más comunes dentro de esta categoría las cuales se puede clasificar en dos tipos. El primer tipo contiene **elementos horizontales que conectan muros paralelos** para mejorar el apoyo lateral y evitar el volteo. Estos elementos son normalmente aplicados en espacios más largos que anchos con pocas paredes transversales dentro de los mismos. Ejemplos típicos son iglesias y graneros (figura 4). Comúnmente tirantes de madera o varillas de acero han sido instalados en edificios históricos de adobe, ya sea antes o después de terremotos. Tolles et al (2002) enfatizan que un elemento fundamental en la instalación de estos tirantes o varillas de acero es el anclaje de los mismos a los muros. Este es el punto más delicado ya que el anclaje puede concentrar tensiones alrededor del mismo causando grietas. Se pueden utilizar tuercas y placas al exterior de y adosadas a los muros para asegurar los anclajes y distribuir tensiones. La instalación de tirantes puede servir de soporte adicional y algunas veces necesario, pero también pueden crear daño no previsto debido a las tensiones concentradas en los anclajes o a secciones de muros adyacentes. Se han aplicado tirantes de madera en varias edificaciones históricas en el Perú. El hecho de que la técnica se haya utilizado tradicionalmente, que se pueda implementar con material compatible y sin afectar el techo, son condiciones que hacen que esta técnica cumpla con los principios de la conservación. Actualmente los socios del SRP estudian esta técnica para mejorar la comprensión de la misma.
