## **MONITOREO DE REVESTIMIENTOS DE MUROS CONSTRUIDOS CON TIERRA. CASO AMAICHA DEL VALLE, TUCUMÁN**

**Palabras claves:** revestimientos de tierra, muros, tradición constructiva

La presente comunicación se enmarca dentro del proyecto financiado por el Consejo de Investigaciones de la Universidad Nacional de Tucumán (CIUNT) “Optimización Tecnológica para la Preservación y Conservación (durabilidad) de las Construcciones de Tierra en el Noroeste Argentino (NOA). Uso Eficiente de Materiales y Técnicas Tradicionales en Revestimientos de Muros”, y que se desarrolla en el Centro Regional de Investigaciones de Arquitectura de Tierra Cruda (CRIATiC) perteneciente a la Facultad de Arquitectura y Urbanismo (FAU) de la Universidad Nacional de Tucumán (UNT). Se muestran los resultados del monitoreo llevado a cabo en revestimientos testigos aplicados en muretes contruidos a tal fin, en la localidad de Amaicha del Valle en la provincia de Tucumán, Argentina.

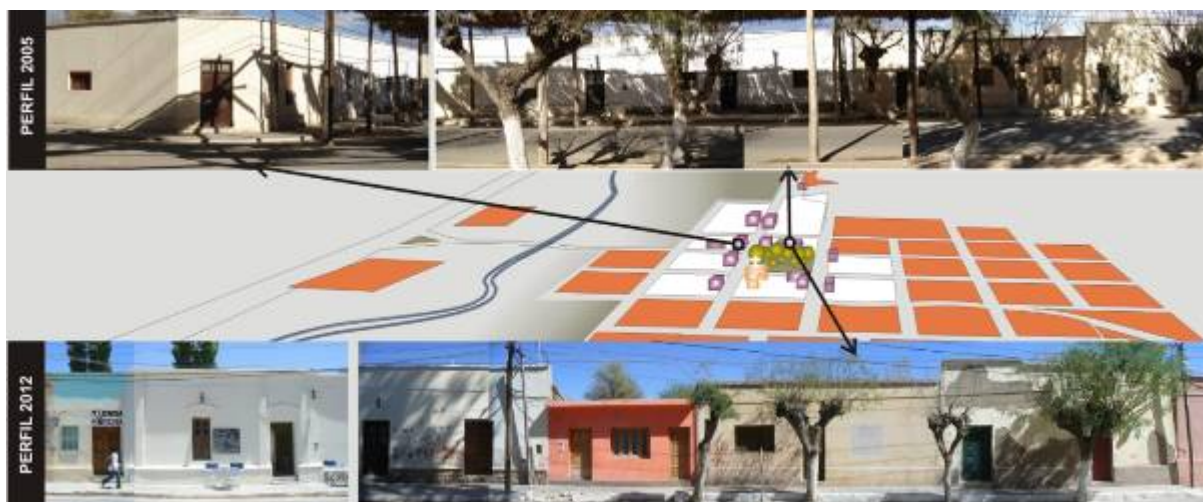
Figura 2. Cambios en el perfil constructivo de las fachadas.

El perfil construido del poblado, ha experimentado transformación en estos últimos años; no sólo varían las proporciones de las fachadas sino también el color, el tamaño y la cantidad de las aberturas. En la figura 2, se pueden apreciar los cambios producidos en los frentes de una de las calles que rodea a la plaza principal, la calle San Martín.

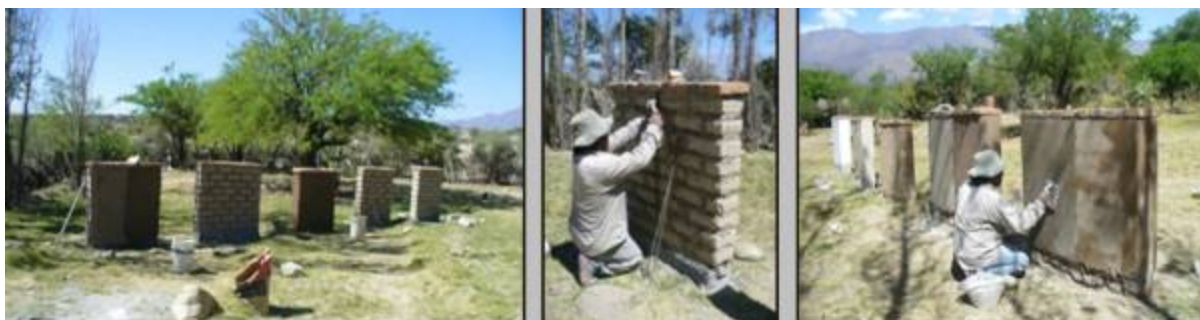
Como se observa en la Figura 3, se construyen seis muretes de 1,20 m de altura; tres de ellos tienen un ancho de 0,90 m y los otros tres un ancho de 1,20 m. Se efectúa un sobrecimiento construido con piedra de 0,15 m de altura y 0,20 m de espesor; una capa aisladora de aproximadamente 0,02 m de espesor realizada con mortero cementicio más el agregado de hidrófugo y un film (polietileno de 200 micrones) para evitar la ascensión de agua; el muro se remata con un coronamiento de ladrillos cerámicos macizos (0,27 m x 0,13 m x 0,05 m), asentados con mortero cementicio en sentido perpendicular al muro, a modo de protección superior, como usualmente se hace en las construcciones de la región. Se disponen en el terreno con una orientación Norte-Sur, a fin de que una de sus caras estuviera expuesta a la mayor incidencia de lluvias y vientos (Sur).

Figura 3. Muretes realizados con materiales y mano de obra local y expuestos al clima del lugar para verificar su comportamiento a la intemperie.

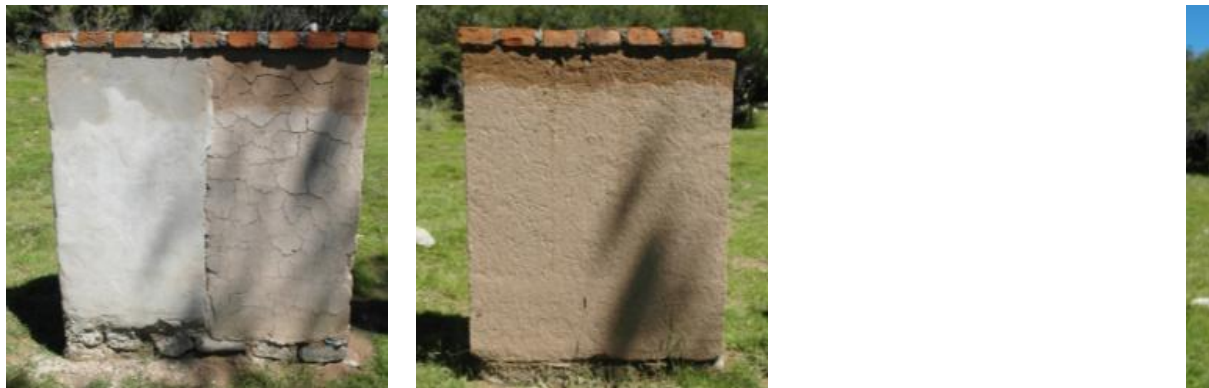
El M2b, cuyo revestimiento se estabiliza con cal, evidencia mejor comportamiento y a pesar de presentar micro fisuras, no se observa desprendimiento de capas. El estado es mejor en su cara Norte.

El M3, con un revoque de tierra arcillosa y guano, no presenta desprendimientos, a pesar de tener algunas fisuras producidas por la retracción de la arcilla. La humedad a nivel zócalo y coronamiento es menor en comparación con el resto de los muretes.

El M5, presenta humedad en el coronamiento y a nivel de zócalo y esporádicas microfisuras. Es el que conserva los revocos con mejor calidad de terminación en las superficies y en las esquinas del muro (figura 6).

Figura 6. M2b (frente norte) M2a, M3 (frente norte) y M5 (frente norte)
