## **EL PATRIMONIO Y SUS TRANSFORMACIONES: UNA APROXIMACIÓN A LA PROBLEMÁTICA DE LA CONSERVACIÓN DE ARQUITECTURAS DE TIERRA DESDE EL CASO DE CORANZULÍ, PROVINCIA DE JUJUY, ARGENTINA**

**Julietta Barada**

Instituto de Arte Americano, Facultad de Arquitectura, Diseño y Urbanismo, Universidad de Buenos Aires

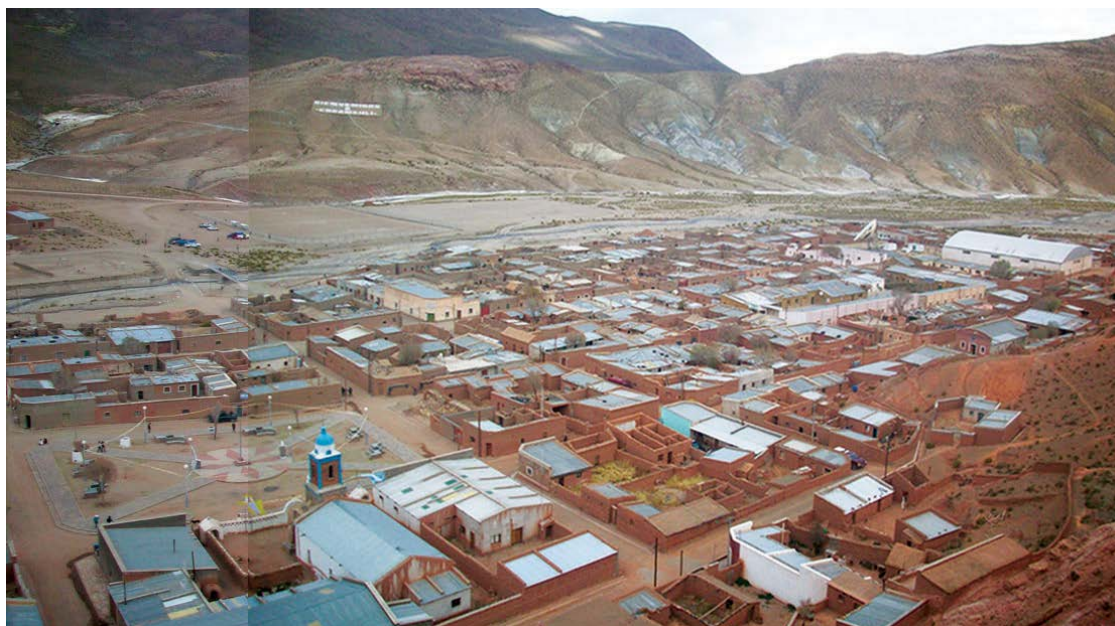
Figura 3: Fotografía panorámica de Coranzulí (fotografía propia 2012)

En la actualidad, Coranzulí se extiende, como ya ha sido mencionado, en una longitud de unas 10 manzanas en sentido norte-sur (figura 3). En ese mismo sentido, corren las calles principales del pueblo, entre ellas se destaca la llamada avenida “San Martín”, donde se encuentran gran parte de los almacenes, el salón municipal, el club, el destacamento de policía y la sede de la Comisión Municipal. A lo largo de esta avenida, se han realizado obras de ensanchamiento de veredas, y la instalación de mobiliario urbano: faroles y bancos. Otra transformación que ha generado espacios diferenciales en el tejido urbano, es la presencia de la plaza, frente a la iglesia. Su construcción fue posterior a gran parte de la consolidación del tejido urbano del pueblo. La plaza de Coranzulí, a diferencia de las plazas de muchos otros pueblos puneños, aparece en los registros fotográficos recién en la década de 1970, posteriormente a la modificación del atrio de la iglesia original, reconstrucción de parte de su nave central, y modificación de las torres. Asimismo, la plaza que aparece en dicho registro no posee aún el diseño ni tamaño actuales, operación para la cual fue necesaria la modificación de la traza de una de sus calles circundantes, implicando también la desaparición de una línea de casas. Esta plaza, cuya estética actual se distingue de la de muchas de las construcciones tradicionales del área y también a la del atrio original de la iglesia, tiene un solado con caminos en dirección hacia su centro, donde se encuentran el mástil con la bandera argentina y el busto del General José de San Martín. Alrededor de dicho centro, también hay mobiliario de faroles, canteros y bancos de piedra. En torno a la plaza, además de la iglesia, se encuentran, la sala de primeros auxilios, los baños públicos y la estación de ómnibus.

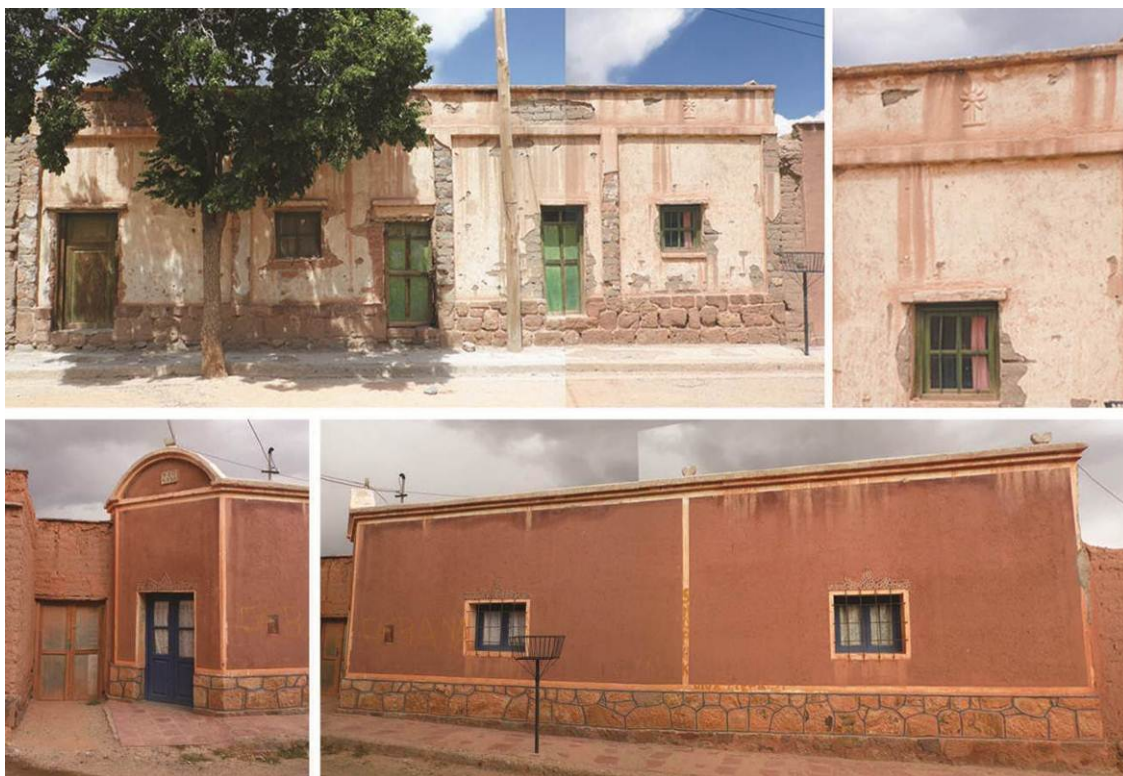
Fig. 5. Imágenes de la casa 2 (superior) con detalle ornamental y casa 3 (inferior) con detalle de acceso (fotografías propia 2013)

El siguiente caso que ha resultado pertinente para citar aquí es el de dos casas construidas sobre terrenos rectangulares, entre medianeras. La primera de ellas (casa 2, en la figura 5 -superior-) posee una fachada plana en adobe revocado con sobrecimiento de piedra, de unos 10 m de ancho y en la cual sobresalen, los “cantos” de los muros perpendiculares internos, así como también parte de la estructura del techo (a modo de viga), generando una aparente subdivisión de la misma en cuatro cuerpos. Este recurso, frecuente en arquitecturas cuya estructura es realizada con un sistema de columnas y vigas, permite observar la fachada como una totalidad, pero demarcando, a su vez, su composición de partes. Esta situación se enfatiza con la posición de sus vanos, siendo que la construcción presenta tres aberturas de hoja simple para acceso y dos ventanas. Es posible plantear, al menos hipotéticamente, y con respecto a los usos que esta vivienda pudo haber tenido en otros momentos, de que se trate en realidad de tres casas, posiblemente pertenecientes a un mismo grupo familiar. Continuando con las características de su fachada, la mencionada saliente superior en sentido horizontal, funciona como delimitación del remate de la construcción, que culmina en una cornisa con un friso plano, con un único detalle ornamental de notable originalidad. Se trata de una flor, realizada en barro con relieve, sobre el cuerpo lateral izquierdo de la construcción. Si bien a partir de las imágenes de la fachada de la construcción podemos dar cuenta de que se trata de un cuerpo único con un techado a un agua hacia el terreno, la fotografía aérea de Ortiz 1970 permite observar que al interior del mismo, se encontraban otras construcciones (hoy en gran parte derruidas), encerrando los límites del terreno en una suerte de organización de patio central. Estas construcciones se correspondían mayormente con la tradición constructiva más extendida en el área, con una caja muraria de adobe en forma rectangular y techado de paja.

La segunda casa entre medianeras que se citará (casa 3, en la figura 5 -inferior-), es una construcción que, de acuerdo con los datos que se exponen en la placa que se encuentra sobre su acceso, data de 1970. Su fachada es también plana, revocada y posee sobrecimiento de piedra con juntas tomadas y zócalo. Tiene una cornisa con molduras lisas que recorre la fachada y culmina en un remate en forma de arco sobre el acceso. Asimismo, un rasgo notable de esta cornisa es que posee sobre sí, tres pequeñas figuras en forma de corazón, dos a lo largo de la fachada y una sobre la clave del arco sobre la abertura. Este mismo remate de cornisa con apliques, se encuentra en el edificio del templo evangélico de Coranzulí, que también de acuerdo a su placa data de 1950. Por otro lado, las aberturas (una puerta de acceso y dos ventanas) están también enmarcadas con un sobre relieve y poseen las tres en su parte superior, un detalle ornamental de un dibujo en forma de picos con incrustaciones de vidrios de colores.

En lo que respecta a su inserción urbana, esta construcción posee una característica por demás llamativa que es la de generar un “falsa” ochava en el acceso, tal como se puede observar en el detalle de la figura 5 (inferior). Sin embargo, aún resulta más interesante esta cuestión cuando se observan las fotografías históricas. A pesar de la aparente simultaneidad entre el registro de Ortiz y la fecha que data en la placa de la vivienda, la misma no aparece en su registro. En su lugar, hay un terreno baldío con una única construcción sobre la calle, en la misma posición que la que se está analizando, con un techado a dos aguas de paja. La manzana de la construcción está consolidada en su totalidad, tal como lo está actualmente y si bien puede vislumbrarse un camino como pasaje en la posición en la cual encontramos la posterior ochava, no parece haber continuidad de calle con las manzanas contiguas. Es decir que, si la construcción fue realizada posteriormente al registro, la voluntad de generar una ochava en dicho punto respondió más a una intención formal ligada a una “voluntad urbana” específica que a una necesidad real.
