## **SISMO-RESISTENCIA DE LAS CONSTRUCCIONES EN TIERRA DEL SANTUARIO ARQUEOLÓGICO DE PACHACAMAC**

**Denise Pozzi-Escot<sup>1</sup>, Katiusha Bernuy<sup>2</sup>, Henry Torres Peceros<sup>3</sup>, Jorge Aching Vásquez<sup>4</sup>**

Ministerio de Cultura del Perú  
Panamericana Sur Km. 31.5, Lurín, Lima 16, Perú  
Tel: (051) 4300168 – Fax: (051) 4300168

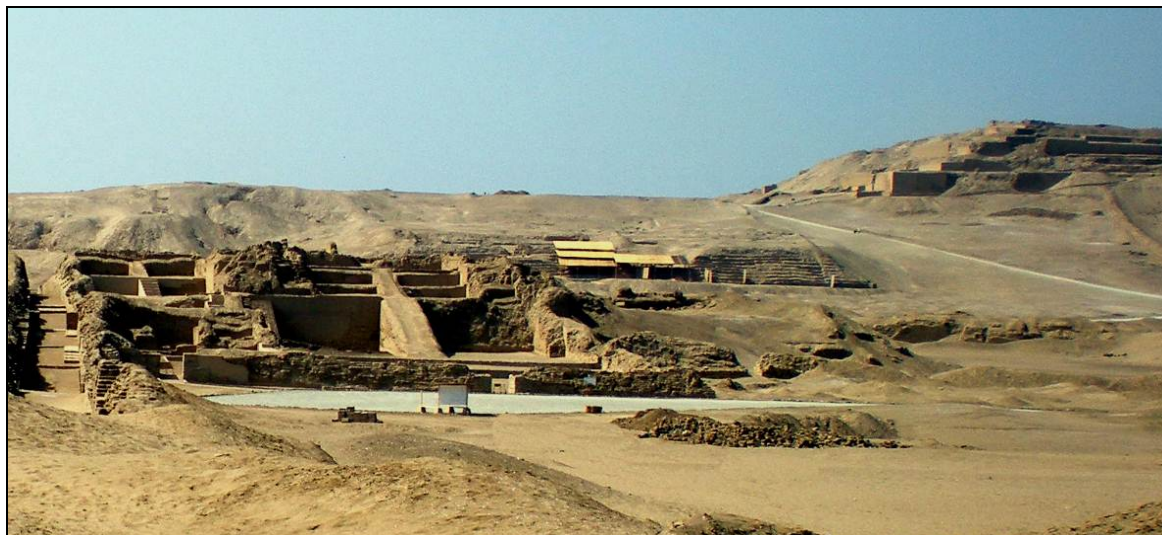
Figura 1. Pirámide con rampa 01 (1100-1470 d.C), Templo Pintado (900 a 1533 d.C.) y extremo superior derecho Templo del Sol (1470 a 1533 d.C)

**Plataformas.** Éstas son parte importante de la arquitectura dentro del santuario de Pachacamac. Son construcciones robustas, macizas y de grandes proporciones. Tienen una proporción alto/ancho muy baja, es decir que la superficie de apoyo siempre es mayor que la altura de la plataforma, lo que le otorga buena estabilidad relacionada directamente con su configuración y con las técnicas constructivas utilizadas. Debido al tamaño y volumen de estas construcciones los cimientos no son profundos. Hay registros de plataformas cuya base está profundamente enterrada, lo que podría confundirse con cimientos profundos elaborados de forma intencional, esto sólo se debe al crecimiento del nivel ocupacional posterior a la construcción o nivel de fundación. Las evidencias arqueológicas apuntan a que los cimientos no tuvieron más de 30 cm a 50 cm. de profundidad, por lo cual la estabilidad de este tipo de construcciones se debe principalmente a las grandes dimensiones de la superficie de apoyo y no a su cimentación.

En cuanto a las fuerzas de sismos, se ha registrado por lo general un buen desempeño frente a fuerzas laterales por su significativa rigidez, ya que las plataformas se mantienen bien conservadas a pesar de la alta sismicidad de la zona, en contraste con otros elementos arquitectónicos mucho más esbeltos que sí han sufrido daños severos.

Ejemplo de construcciones edificadas en base a este elemento arquitectónico son las Pirámides con Rampa, El Templo del Sol, El Templo pintado, etc.

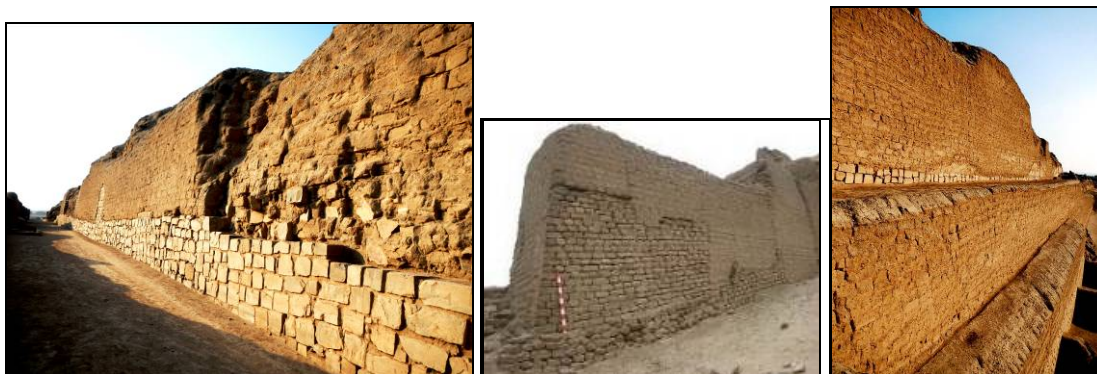
Figura 2. Muros de sección trapezoidal: Calle Norte Sur y muros perimetrales (1100 a 1470 d.C.)

- **Muros de adobe de sección trapezoidal:** Tiene una relación alto/ancho baja, de 4:3, 2:1 ó 3:1. Logran estabilidad ya que cuentan con una sección de apoyo grande en relación a la altura que sostienen y, porque la parte más alta se adelgaza con respecto a la base, en sección tiene forma trapezoidal. Esta innovación en el diseño arquitectónico se da junto con el uso de la técnica constructiva de amarre, con lo cual los muros adquieren gran resistencia sísmica. El registro arqueológico del derrumbe de algunos de estos muros reveló que además del colapso parcial de las partes altas de los muros, habían colapsado las caras externas.

Según Julio Vargas *...esto se debe al encuentro brusco o chapoteo de ondas sísmicas que se produce cerca del borde del muro de fachada, cuando se acaba el medio sólido de transmisión de ondas, y éstas retornan y chocan con el resto del tren de ondas sísmicas que sigue llegando* (Pozzi-Escot et al, 2012:7).

Ejemplos de estos muros son los que definen las calles del santuario, las murallas y los patios de las Pirámides con Rampa. La mayor parte de este tipo de construcción data de la ocupación Ychma e Inca.

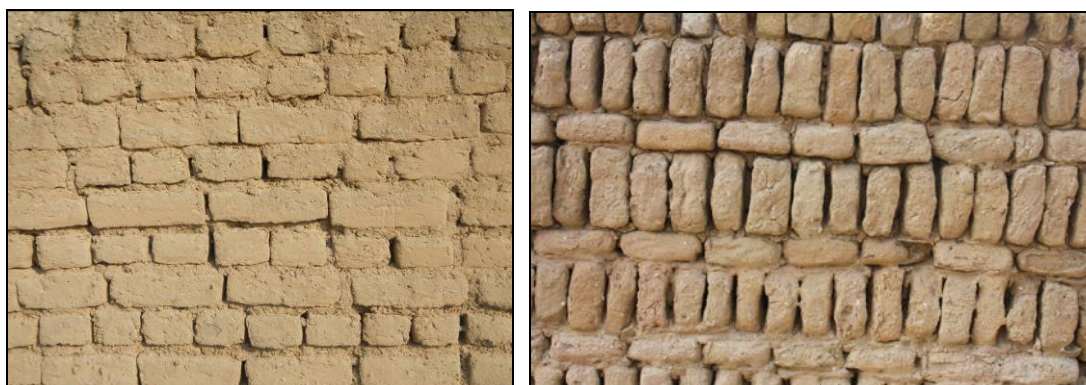
Figura 3. Detalle de aparejos. Izquierda: Muro Ychma – Derecha muro Lima “técnica del librero”.

- **Adobes y técnica de sus aparejos.** Los adobes de Pachacamac son de diferentes medidas, los hay de la época Lima (300 a 600 d.C.) hasta la época Inca (1470 a 1533 d.C.), desde adobes fabricados sin molde hasta los adobes de grandes dimensiones hechos con moldes. La técnica utilizada en los aparejos para la construcción de muros fue diversa, la disposición de los adobes fue tanto en el amarre tipo sogá, y del tipo cabeza o tizón; intercalándose cada una de éstas en algunos casos en forma ordenada y en otros en forma arbitraria. Hay que señalar que además del amarre fue muy importante la adherencia adobe-mortero dentro de la estructura.
