## **TIPOLOGÍAS Y PATOLOGÍAS DE LA TÉCNICA DEL EMBARRADO EN CUBA**

En este trabajo se presentan algunos de los resultados de investigaciones realizadas por los autores en cuanto a las tipologías constructivas y las patologías que se manifiestan en viviendas construidas con la técnica del embarrado, ubicadas en ciudades cubanas cuyos centros históricos tienen grandes valores, algunos declarados Patrimonio de la Humanidad, y en los que la preservación de su patrimonio, en particular el de tierra, tiene connotaciones nacionales e internacionales.

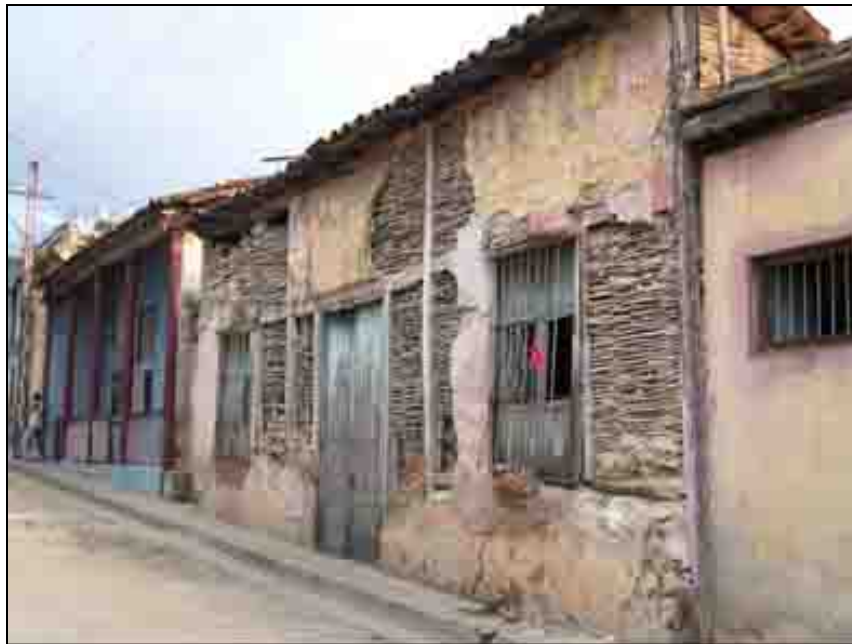
Figura 2. Fachada que muestra los elementos componentes de la tecnología en el tipo constructivo 1

En el caso del tipo constructivo 1, el contenido de tierra de ordinario puede abarcar más del 50% de la masa del muro y la otra mitad la ocupa el entramado de madera y el encestado<sup>1</sup> o tejido de cujes<sup>2</sup>. Los muros se conforman a partir de un entramado de madera y cujes entrelazados, relleno con barro y cascajos, y terminación con mortero también de barro y cal (figuras 1 y 2).

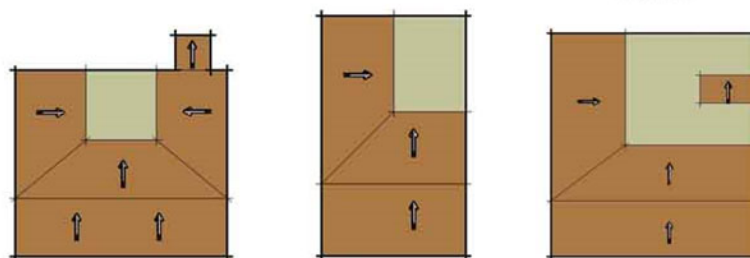
Plantas de cubiertas que se corresponden a las anteriores.

Figura 3. Organización en planta y cubierta del tipo 1

Los tipos de plantas más comunes son las cuadradas y rectangulares, y sin portal o corredor al frente, estos resultan la excepción dentro del prototipo. Existe predominio de los patios incorporados dentro de la planta, tanto central como en una de las esquinas posteriores de la parcela (figura 3).

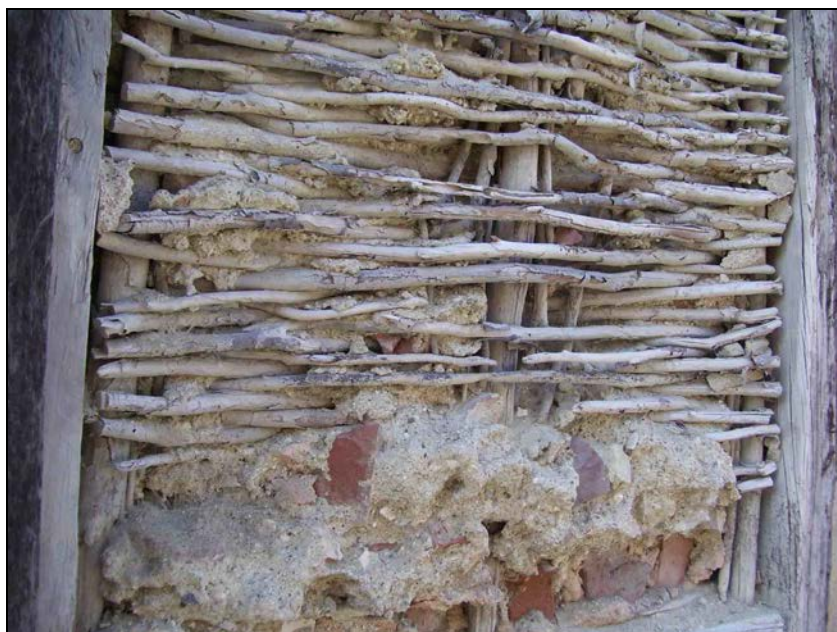
Figura 5. Lesiones en el tipo constructivo 1

Dentro de las lesiones que más se manifiestan están las que generan la humedad en la base de los paramentos, afectando el zócalo de mampostería, pero también el resto de la estructura leñosa (figura 5).
