## VIVIENDA DE QUINCHA EN EL VALLE DEL CHOAPA

Felipe Carrasco, Valentina Moreno, Victoria Rozas, Paulina Orellana, Sofía Unda

**Palabras clave:** Arquitectura vernácula, patrimonio en tierra, sistema de quinchas, Valle del Choapa

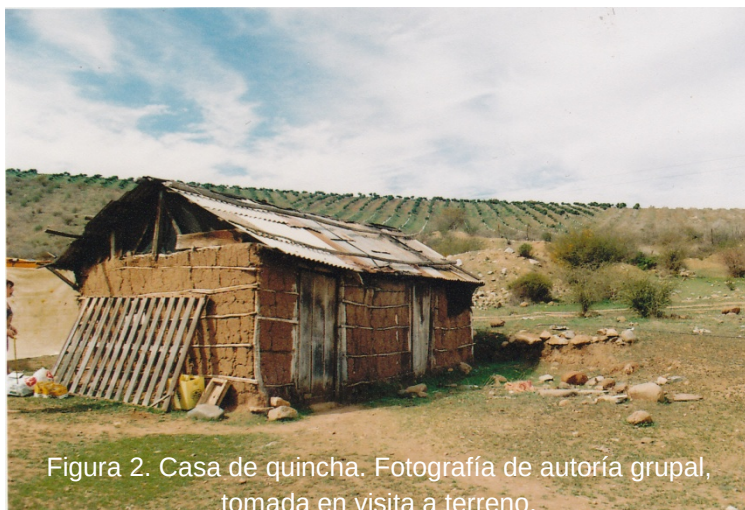
Figura 2. Casa de quinchal. Fotografía de autoría grupal, tomada en visita a terreno.

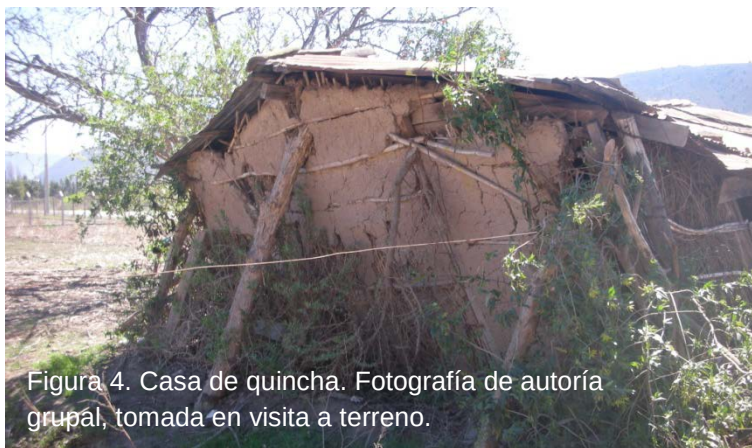
Figura 4. Casa de quincha. Fotografía de autoría grupal, tomada en visita a terreno.

Existe un paulatino descenso de la construcción de estas. El uso, antes de la vivienda total, ha sido relegado en su mayoría a cocina y bodega. Se asocia el uso de estas viviendas con precariedad, falta de higiene y pobreza. La techumbre, antes de coirón (*Festuca gracillima*) ha sido cambiada por cubiertas de zinc, lo que la hace mucho menos estable en sismos debido a la falta de peso en la parte superior y cambia las condiciones térmicas de la casa. Además, no existen métodos
