## **LOS TRES CASTILLOS DE MONZÓN DE CAMPOS: DESCUBRIMIENTO Y RESTAURACIÓN DE LA TORRE-FORTALEZA**

**Pilar Diez Rodríguez**

### **Resumen**

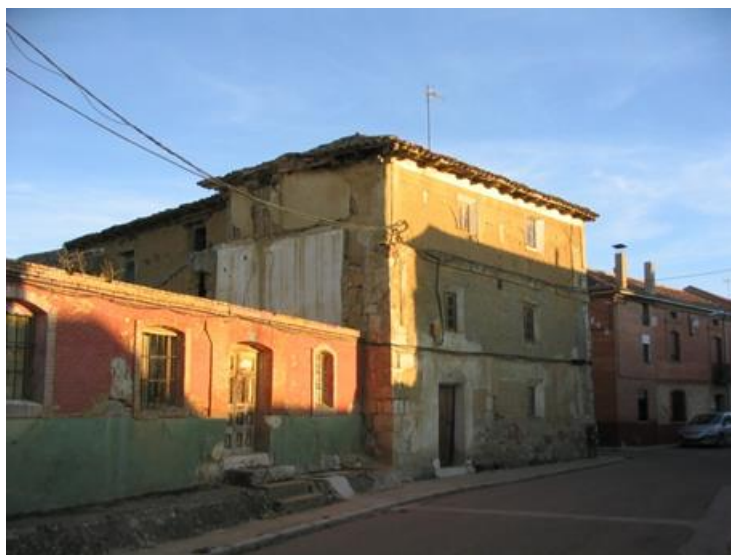
El edificio original se ocultaba bajo la apariencia de una vivienda de tres plantas, con una gran cuadra y almacén, en pleno centro del municipio. En un primer análisis se reconocen tres épocas de factura del edificio, que se plasman en el uso de diferentes aparejos y técnicas y la ausencia de trabazón entre muros.

Figura 3. Vista del estado inicial de la vivienda a restaurar.

La intervención más drástica que se lleva a cabo es el vaciado completo de la antigua vivienda. Esta vivienda carecía de condiciones habitables, su desmontaje permite crear un patio que resuelve los accesos, se restauran los muros de sillar y sillarejo y se liberan los arcos ocultos en el muro permitiendo que se vean en toda su envergadura.

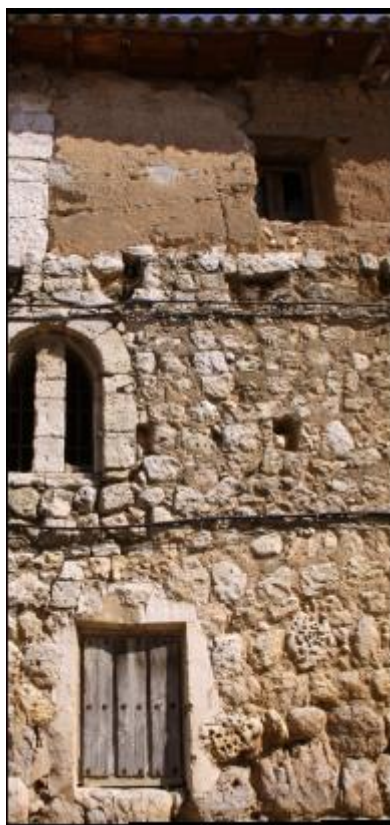
En las cuatro fachadas del recinto se abren ventanas saeteras y aparecen otras menores con arco de medio punto la última en descubrirse provista de un orificio defensivo. Toda la construcción es de piedra de sillería de mayor o menor entidad, con los morteros de rejuntado de tierra y de relleno, aunque el cuerpo superior es de tapial, puede leerse como proviene de una factura posterior de integración de los dos cuerpos bajos.

Figura 4. Vista de la composición del muro.

En la restauración de los muros se intenta mantener la riqueza material de los mismos: se consolidan las fábricas de mampostería, sillares y tapiales, se cosen las fisuras, se picotean las juntas y se rejunta utilizando morteros de cal. Las zonas con morteros antiguos de tierra se respetan lo máximo posible consolidando las zonas exteriores.

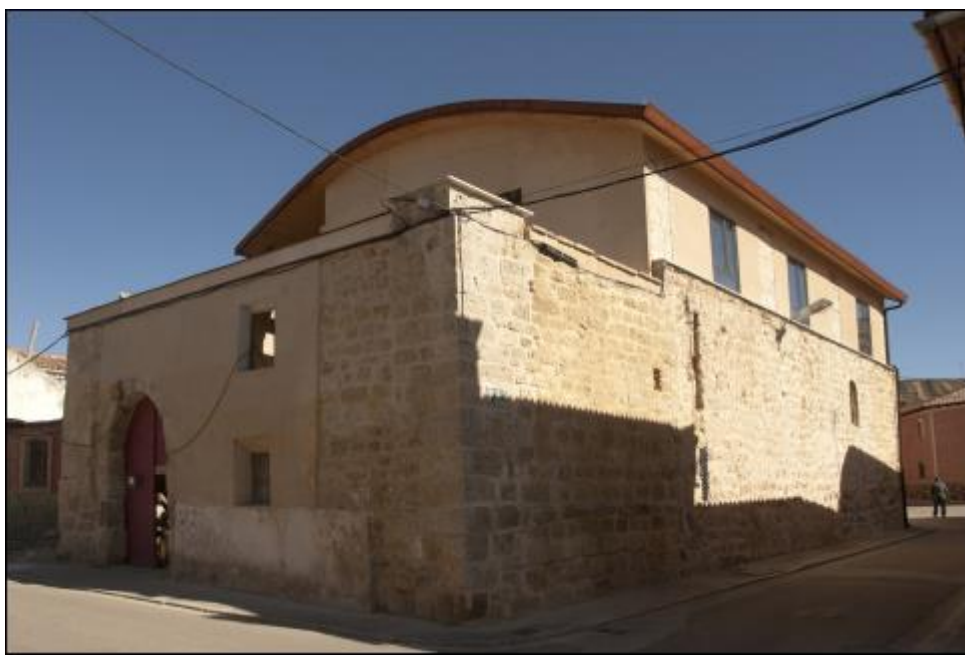
Figura 5. Vista general del exterior del edificio restaurado.

En la planta baja una vez desmontada la vivienda apareció en fachada un arco de tres metros de altura, le faltaba la clave y algunas dovelas, que se reponen para restaurarlo (se habían cortado para abrir una ventana en la planta primera).

En la fachada exterior delantera y lateral derecho los muros son de sillar al exterior y al interior de tapial, esta diferencia de material produce fisuras y grietas entre las dos hojas. El agua de lluvia que fue entrando a lo largo del tiempo aumentó el problema, lo que en su día debió de ser la causa de que una zona de la fachada se derrumbara y reconstruyera con tapial. Las grietas del tapial, se retacan y se traban reponiendo los morteros de protección y acabado. Se utiliza mortero de cal y las esquinas se cosen con varillas de acero inoxidable de hasta 1 m de longitud.

Está realizada con panel de madera contralaminado de 13 m de longitud curvados in situ. Todo el montaje se ejecuta en sólo dos días con tres personas. Las prestaciones térmicas de la cubierta se mejoran añadiendo aislamiento térmico (lana de roca) y una lámina impermeable difusora del calor.

Por último el material de cobertura es acero corten que se adapta a la curvatura y se pliega para resolver los remates laterales y el canalón.
