## CONSOLIDACIÓN ESTRUCTURAL DE INMUEBLES CONSTRUIDOS CON TIERRA EN COLOMBIA. PERSPECTIVAS Y REALIDADES

Jenny Astrid Vargas Sánchez

Facultad de Artes, Universidad Nacional de Colombia, Sede Bogotá. javargargassa@unal.edu.co

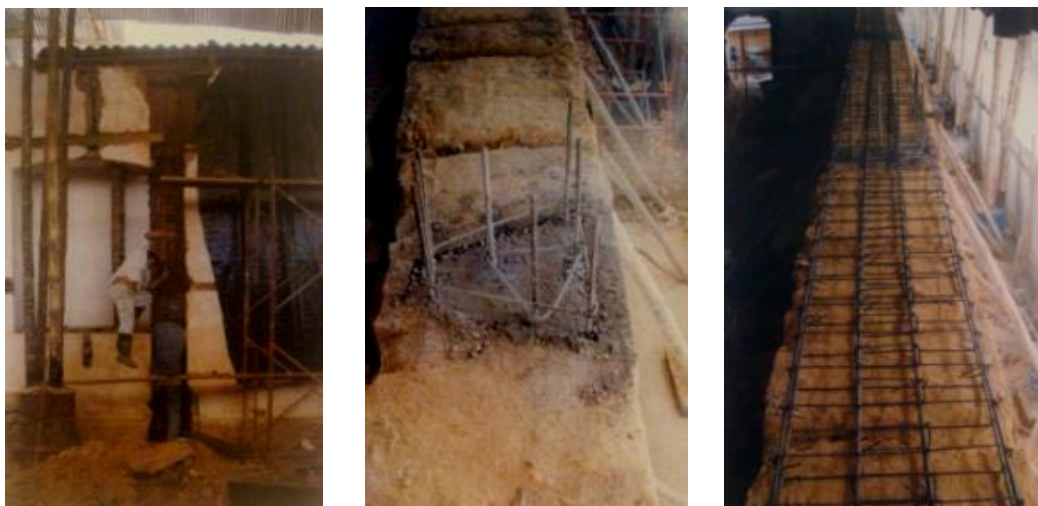
Figura 2. Ejemplo del proceso constructivo de las columnas y vigas de concreto, para reforzar muros de tierra. Fuente: Informe de intervención Capilla de Jesús Nazareno (Marinilla, antioquia), Fundación Ferrocarril de Antioquia

Como se vio antes, una de las formas más comunes de reforzar las edificaciones construidas con tierra es la adición de estructuras de hormigón armado, ya sean pórticos o únicamente las vigas superiores para generar el amarre de los muros; con menor frecuencia se emplean con este sistema materiales como el acero, la madera o la guadua. Estas intervenciones se clasifican como estructuras internas, porque generalmente tienden a ser construidas estrictamente al interior de los muros existentes, lo que implica la demolición parcial de algunas porciones de muro, ocasionando la pérdida de la estructura original, como se observa en la intervención de la Capilla de Hato Viejo en la Figura 2.

El dimensionamiento de la nueva estructura no sólo tiene un impacto en la conservación de la materialidad del inmueble y en la dificultad de la ejecución de las obras, sino que realmente debe estar diseñada con especial atención y cuidado a la diferencia de rigidez entre el muro de tierra y la nueva estructura, ya que un movimiento diferencial entre las dos, puede ocasionar un mayor daño en la estructura más frágil durante un sismo.

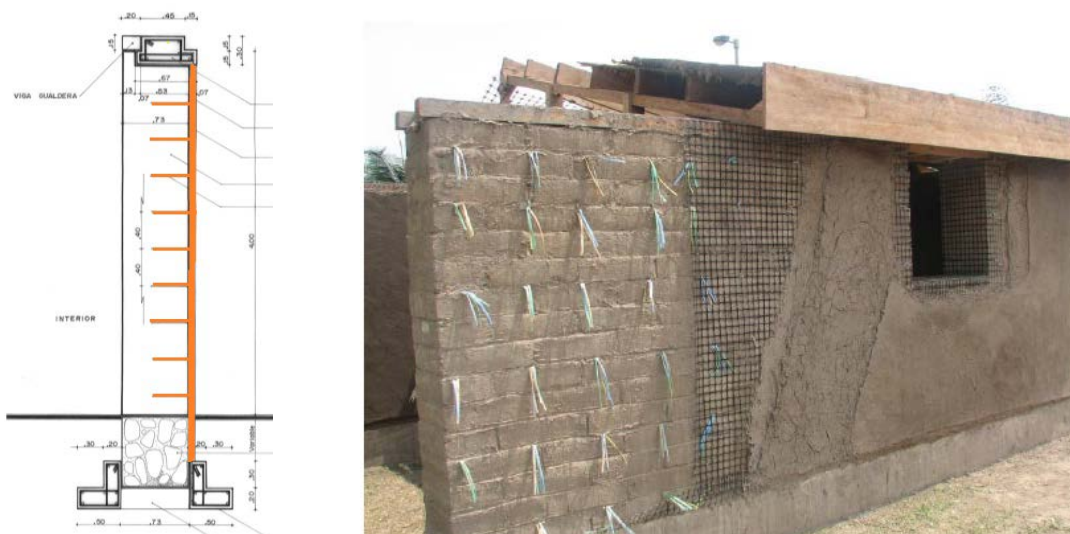
Figura 4. Ejemplos de reforzamiento estructural con superficies envolventes. (Izq.) Detalle pañete estructural, Templo y Claustro de San Agustín – Villa de Leyva. Cálculo estructural: Fernando Barriga del Diestro, 1995. (Der.) Refuerzo de muro de adobe con geomalla, Fuente: Pontificia Universidad Católica del Perú

Con el uso de las superficies envolventes se generó el concepto de los llamados “pañetes estructurales”, con la idea de pasar de tener un pañete como material puramente de recubrimiento, para convertirse en un elemento con un comportamiento más cercano al de una pantalla de concreto; generalmente utilizan malla electrosoldada y espesores de mortero de cemento que oscilan entre los 7 cm y los 12 cm aproximadamente, para garantizar el adecuado recubrimiento y trabajo de la malla. Estas estructuras que recubren total o parcialmente la superficie de los muros de tierra, se convierten fácilmente en barreras impermeables, que alteran las propiedades higrométricas de la tierra. Su efecto nocivo es ligeramente menor, cuando la envolvente recubre una sola cara del muro, permitiendo que haya una fluctuación de aire y humedad por la cara contraria; no obstante, para garantizar la

efectividad del reforzamiento, es prácticamente una condición esencial que se instale la malla por las dos caras. Por tanto, la mejor manera de evitar generar tal barrera impermeable y poder instalar el sistema por las dos caras del muro, es utilizando recubrimientos a base de tierra o tierra-cal, teniendo así un material compatible, que tendrá una mejor adherencia y que no conforma una superficie impermeable.
