## **EVALUACIÓN DE DAÑOS Y SOLUCIONES PARA CONSTRUCCIONES EN TIERRA CRUDA: MANUAL DE TERRENO. DOCUMENTO TÉCNICO CORPORACIÓN DE DESARROLLO TECNOLÓGICO**

**Juan Enrique González Gain<sup>1</sup>, Hugo Enrique Pereira Gigogne<sup>2</sup>**

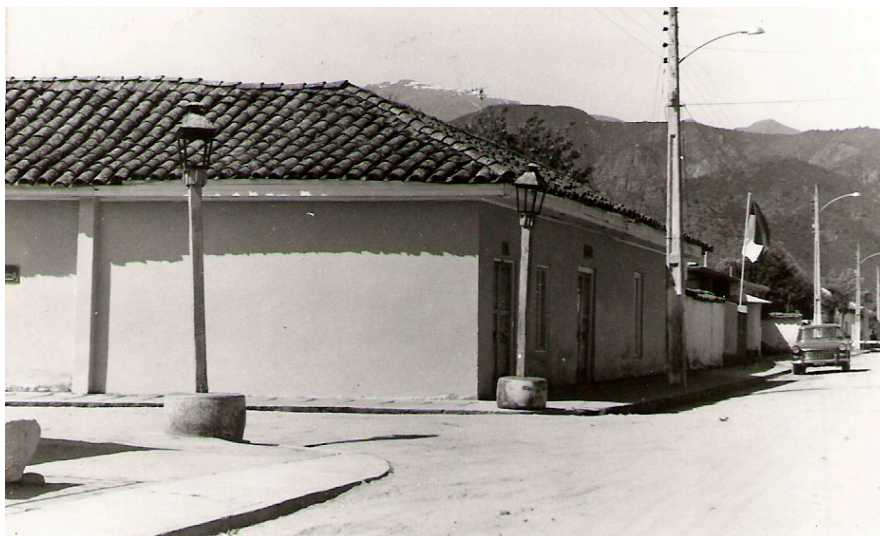
El adobe es probablemente el más conocido de estos sistemas. Se trata de bloques de barro mezclado con paja y secados al aire. Con ellos se montan hiladas y se construyen los muros, pilares y contrafuertes que componen la estructura principal de una edificación (figura 1).

Figura 1. Villa de Alhué, Región Metropolitana 1969, Foto. H. Pereira.

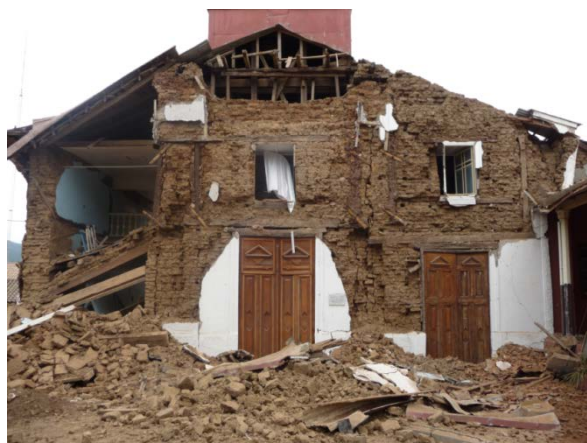
La falta de conservación se debe principalmente a la escasez de recursos, conocimiento y de mano de obra calificada. El terremoto del 27 de febrero del 2010 demostró claramente que falta una mejora en la aplicación de esta tecnología. La vulnerabilidad a daños o total destrucción por movimientos sísmicos de muchas estructuras a base de tierra y de mampostería no confinada ha sido una preocupación constante para las entidades y profesionales encargados de salvaguardar el patrimonio y herencia cultural en muchos países. Chile no puede quedarse atrás en estas iniciativas (figura 2).

Figura 2. Iglesia de Curepto, Región del Libertador Bernardo O'Higgins.  
Estado del edificio luego del terremoto del 27 de febrero de 2010.
