DETERIORO Y CONSERVACIÓN DE LA ARQUITECTURA VERNÁCULA DE TIERRA EN EL VALLE DEL ELQUI

Facultad de Arquitectura y Ambiente Construido - Universidad de Santiago de Chile

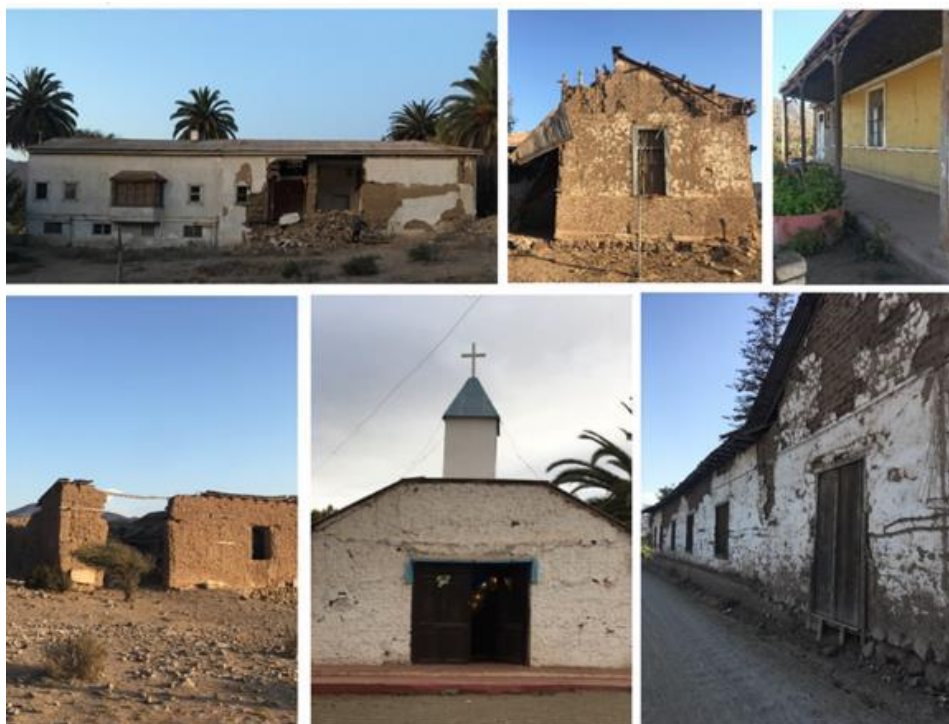
Figura 2_Imágenes de las edificaciones identificadas en primer viaje exploratorio en Vicuña realizado en febrero de 2020. Desde la esquina superior de izquierda a derecha se observa: casona en sector Hijuelas, ex-estación de tren Pelicana, ex-estación de tren Marquesa, ex-hacienda Cutún (actualmente demolida), capilla en Dos Pinos y caballeriza (Equipo de investigación)

Uno de los proyectos más emblemáticos de la región es el proyecto Bicentenario "Ruta Camino a Gabriela Mistral" iniciado el año 2009, iniciativa multisectorial impulsada por el Gobierno Regional con el aporte de Doris Atkinson, que considera 18 obras de infraestructura ubicadas en Coquimbo, La Serena, Vicuña y Paihuano, financiadas por el programa de Puesta en Valor del Patrimonio del MOP. Hasta mayo de 2019 se concretaron varios proyectos que involucran intervención en inmuebles construidos en tierra, como la casa de Gabriela Mistral en Las Compañías (La Serena) y el museo de sitio en Monte grande. En total se ha invertido 1.866 millones de un total aprobados de 2.408 (para diseño, obras y difusión). Si bien se observa desde el año 2009 con este último proyecto una inversión importante en la región, no más de 3 proyectos estarían localizados propiamente en el valle del Elqui (de los ejecutados hasta el 2019), dos en Monte grande y uno en Vicuña. A pesar de los esfuerzos realizados por la conservación del patrimonio de tierra en la zona, se ha constatado a partir de viajes exploratorios, la existencia de diversas edificaciones construidas con tierra en diversas técnicas, tales como, adobe tradicional, quincha y pandereta, entre otras; algunas totalmente abandonadas y en general con un alto grado de deterioro (figura 2).

La mayor parte de éstas se ha observado a lo largo de las rutas que unen los distintos poblados de la comuna de Vicuña. Entre estas edificaciones se identifican distintas tipologías, desde haciendas a casas de trabajadores, viviendas, arquitectura religiosa, estaciones de trenes, entre otras; la mayoría con un inminente valor patrimonial.

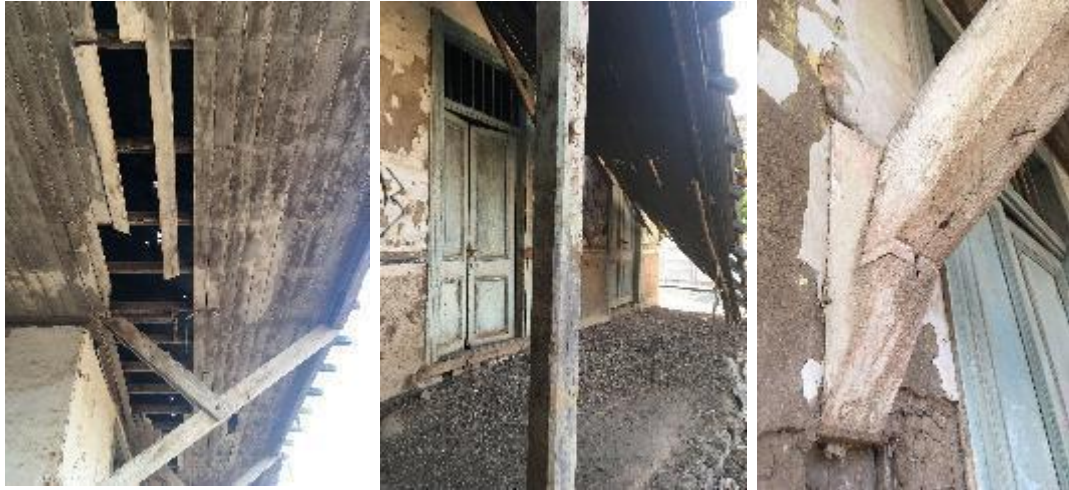
Figura 4: Imágenes del estado de deterioro ex estación de tren Pelicana. Fotografía registrada en viaje exploratorio, en febrero del año 2020

Casi todas las estaciones del ramal fueron construidas con técnicas de construcción en tierra. En el caso de la ex estación Pelicana, está construida en tabiquería de madera rellena con

adobe, técnica conocida en la región como pandereta. En la actualidad se encuentra en mal estado y con un deterioro importante a nivel estructural en sus muros y techumbre (figura 4) a diversas escalas. Pese a esto, parte del inmueble aún se mantiene en pie, pero corre un gran riesgo, sobre todo ante un futuro movimiento sísmico de magnitud (Araya et al, 2020).
