DISPOSITIVOS SISMORRESISTENTES DE LA ARQUITECTURA EN TIERRA DE TULAHUÉN, REGIÓN DE COQUIMBO, CHILE

Jaime Manuel Ortega Perales

Resumen

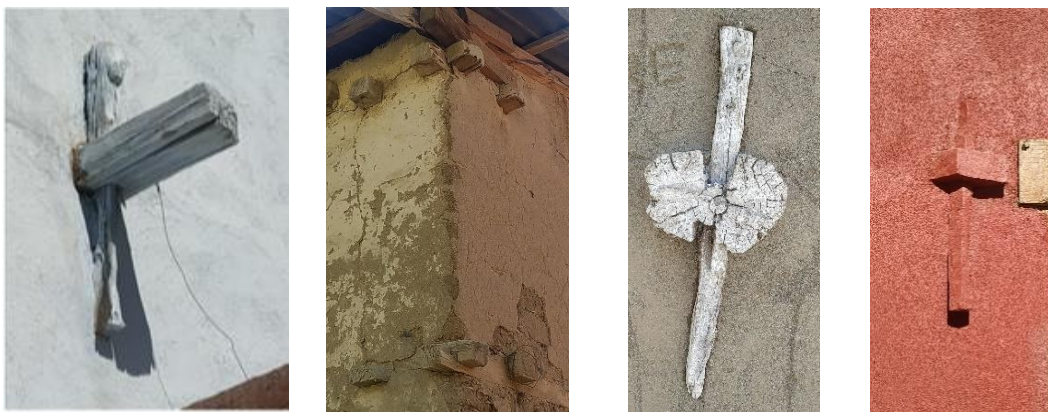
Figura 2. Dispositivos de refuerzo encontrados en los valles transversales de la comuna de Monte Patria, región de Coquimbo

La presencia de estos dispositivos (figura 2) se hace más evidente en las poblaciones del valle del río Grande, una de las tantas cuencas que compone la comuna, pasando por sectores como Mialqui, Chañaral de Carén y Tulahuén; siendo esta última localidad donde más dispositivos se han encontrado en los distintos inmuebles registrados.
