REVESTIMIENTOS DE TIERRA EN LA CULTURA CONSTRUCTIVA DEL VALLE DEL LIMARÍ, CHILE

Patricia Marchante¹, Amanda Rivera Vidal²

Resumen

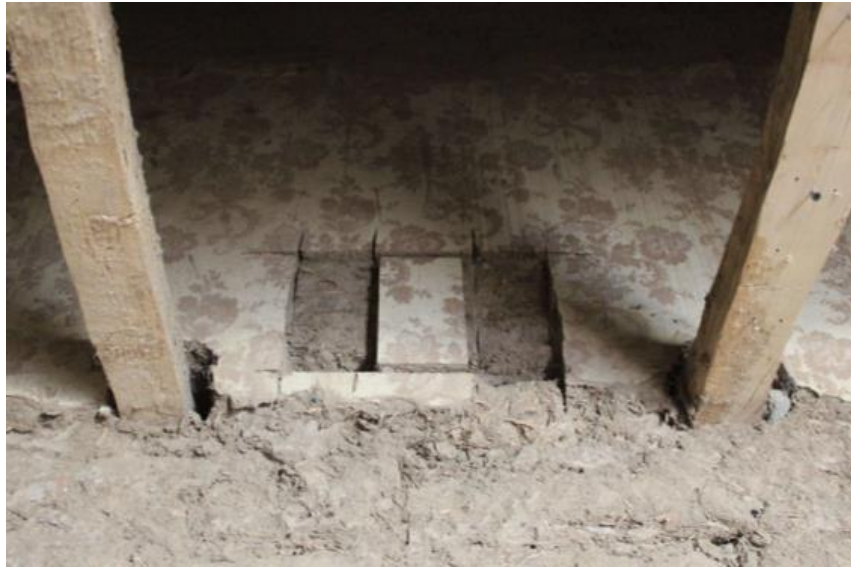
Figura 2. Extracción de una muestra (13 x 18 cm) del muro de adobe de una casa en Carén (CAR02D)

De estos edificios se tomaron muestras de las paredes de 10 x 18 cm (figura 2), de espesor variable en función de la profundidad del revestimiento, hasta el sustrato estructural (figura 3). Se tomaron treinta muestras y se seleccionaron trece casos de seis edificios. Las muestras se utilizaron para identificar los sistemas de revestimiento, desde la primera capa hasta el acabado.

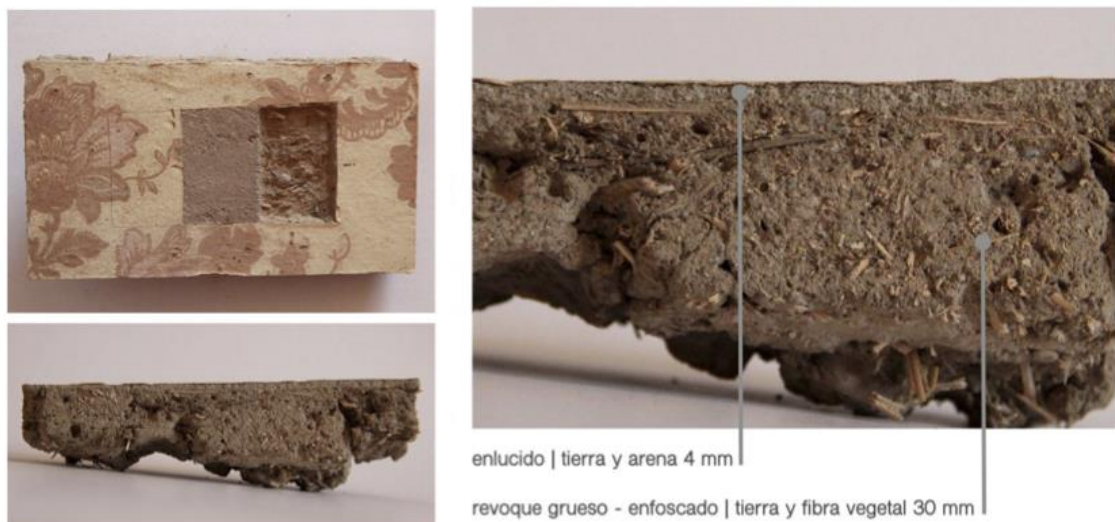
Figura 3. Muestra de acabado interior de la casa de la familia Contreras en Carén (CAR02D). Arriba: muestra completa (13 x 18 cm) con levantamiento estratigráfico que muestra las diferentes capas de revoque de tierra y papel mural. Abajo y derecha: sección que muestra 4 mm de revestimiento de tierra y arena (enlucido) y 30 mm de yeso enfoscado con tierra y fibra.

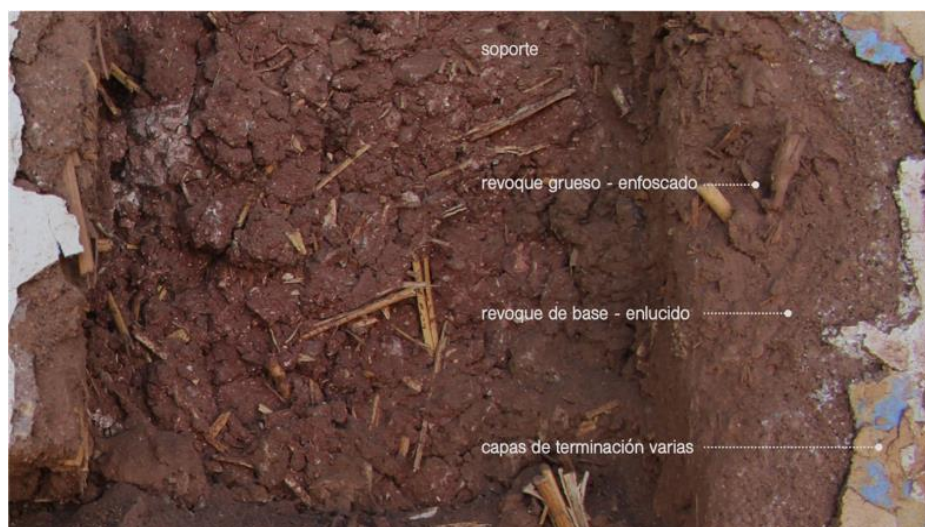
Figura 5. Capas del sistema de revestimiento: estructura de muro de adobe (soporte), primera capa de tierra y paja (enfoscado), segunda capa de mezcla de tierra y arena (enlucido) y diversas capas de terminación. Combarbalá, muestra COMB02A

Sobre diferentes técnicas constructivas estructurales, el sistema de revestimiento consta de dos capas de revoque de tierra y una capa de acabado (figura 5). La primera capa es un revoque de tierra de espesor variable, ya que debe cubrir las irregularidades de la estructura del muro (tabla 1).

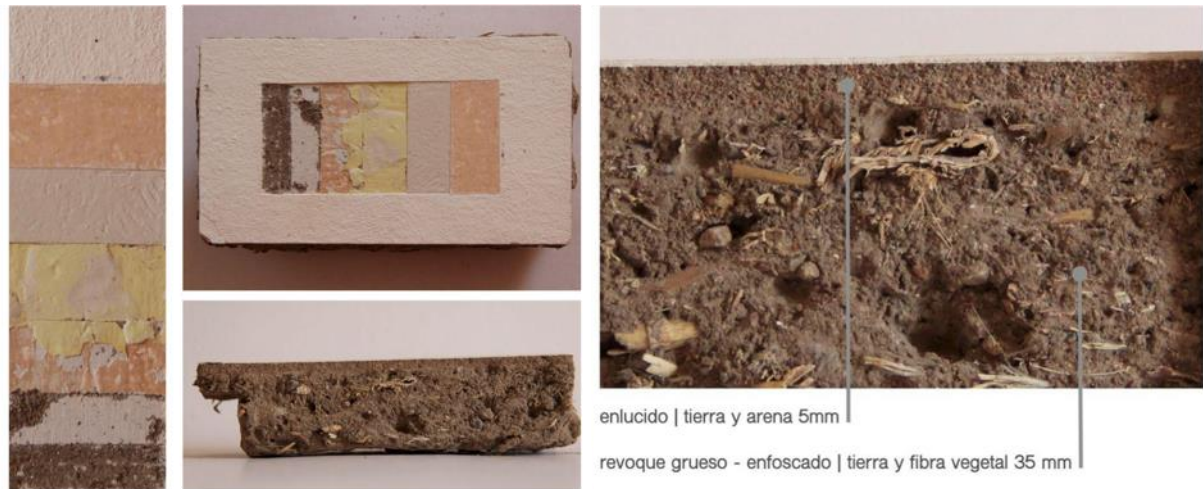
Figura 8. Terminación interior del Convento Corazón de María de Ovalle (OVA02A). Izquierda y arriba al centro: levantamiento estratigráfico que muestra diferentes capas de acabados de cal y pinturas vinílicas. Centro abajo y derecha: sección que muestra 5 mm de enlucido de tierra y arena y 35 mm de enfoscado con tierra y fibra

La cal se ha empleado desde la época colonial (Benavides Rodríguez; Benavides Courtois, 1988; Primer Libro de Actas del Cabildo de Santiago (1541 a 1557), 1861)), tanto en morteros como en pinturas, para revestimientos interiores y exteriores (figura 8). Este es el material de

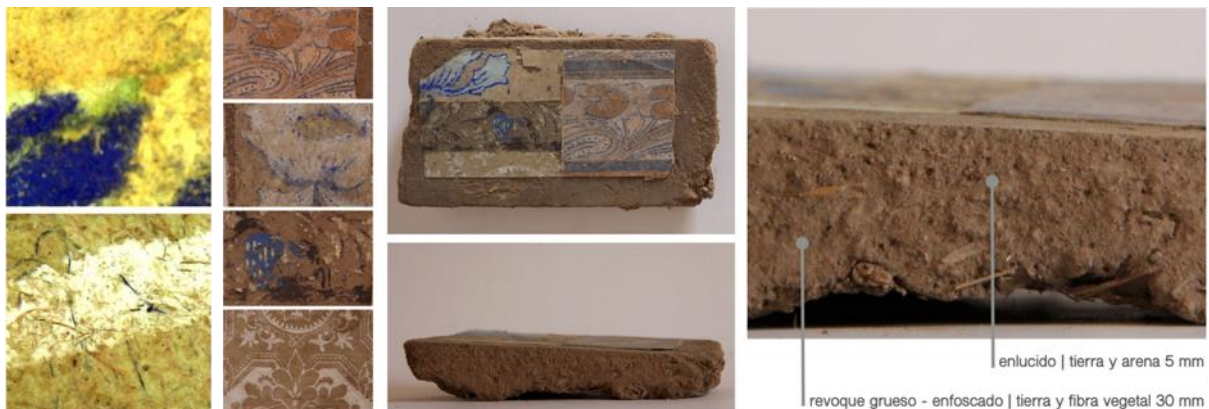
Figura 9. Acabado interior de una hacienda abandonada en Barraza (BARR01BB) con varias capas de papel mural

En paredes interiores, el uso del papel pintado es muy habitual (figura 9). Los papeles pintados han ido evolucionando y su periodo de fabricación se podría asociar al tipo de papel y la técnica aplicada. Se han encontrado ejemplares elaborados con fibras vegetales estampados y pintados a mano, así como papeles de fibras mixtas (de origen vegetal y sintéticos) impresos industrialmente.
