EL PATRIMONIO EDIFICADO DE TIERRA DE LA PARROQUIA SUBURBANA DE GUANGOPOLO DE QUITO

Erika Elizabeth Carvajal-Ballesteros¹, María Augusta Rojas-Molina²

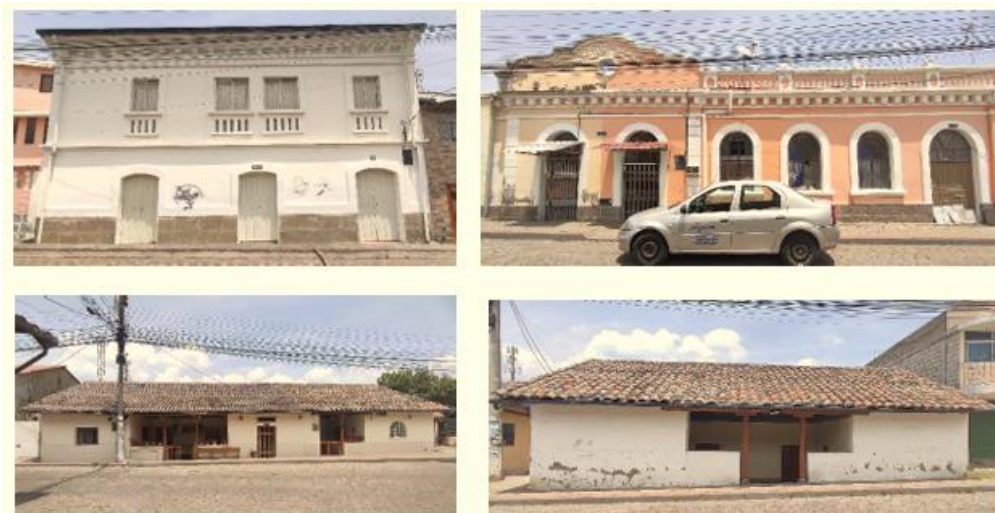
Figura 3. Edificaciones patrimoniales pertenecientes a la parroquia

Por otro lado, la mezcla de los estilos arquitectónicos, entre el estilo vernáculo rural originario de la parroquia, con la arquitectura de inicios del siglo XX se constituyen como una característica especial dentro del territorio que lo rodea. Estos inmuebles presentan la tipología de arquitectura civil, destinados principalmente al uso residencial. Sin embargo, el estilo dominante es el ecléctico con una variedad compositiva de influencias en elementos ornamentales de sus fachadas de época republicana. Mientras que el estilo vernáculo

característico por fachadas sencillas, simples, modestas, donde su valor radica en lo constructivo y lo funcional (Kingman, 1996).

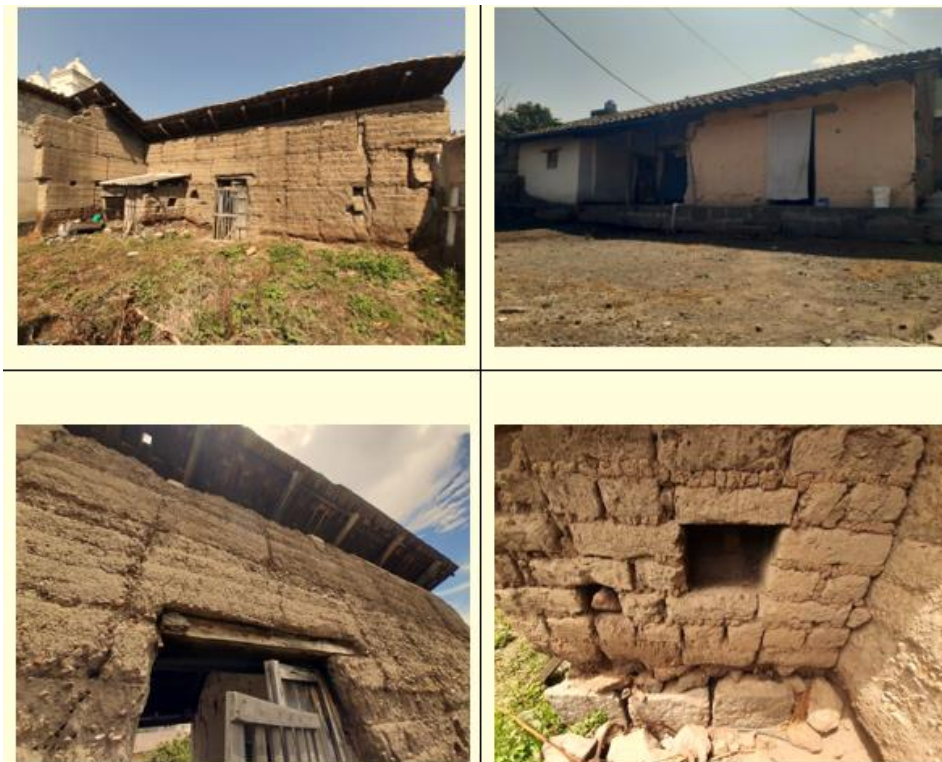
Figura 4. Caso de estudio A: levantamiento de la edificación correspondiente

Actualmente el estudio reflejó una totalidad de 34 edificaciones registradas en el inventario patrimonial en el año 2022, de las cuales tan sólo dos de ellas cumplen con todos los criterios de selección establecidos en la tabla 2. Ambas edificaciones representan de forma tangible los valores culturales identitarios de la parroquia, donde la vivienda rural se manifiesta como un conjunto de edificaciones y espacios que la familia utiliza en su vida diaria, en los cuales se pueden identificar valores multidimensionales que abarcan lo económico, lo social y lo estético-cultural. Es una respuesta natural, inmediata y directa a las necesidades y posibilidades de los usuarios, tanto en términos funcionales, determinados por su estilo de vida relacionado con la tierra, su historia y su cultura, como en términos estéticos, influenciados por las condiciones naturales de la geografía, el clima y el contexto (Hermida; Mogrovejo, 2015).

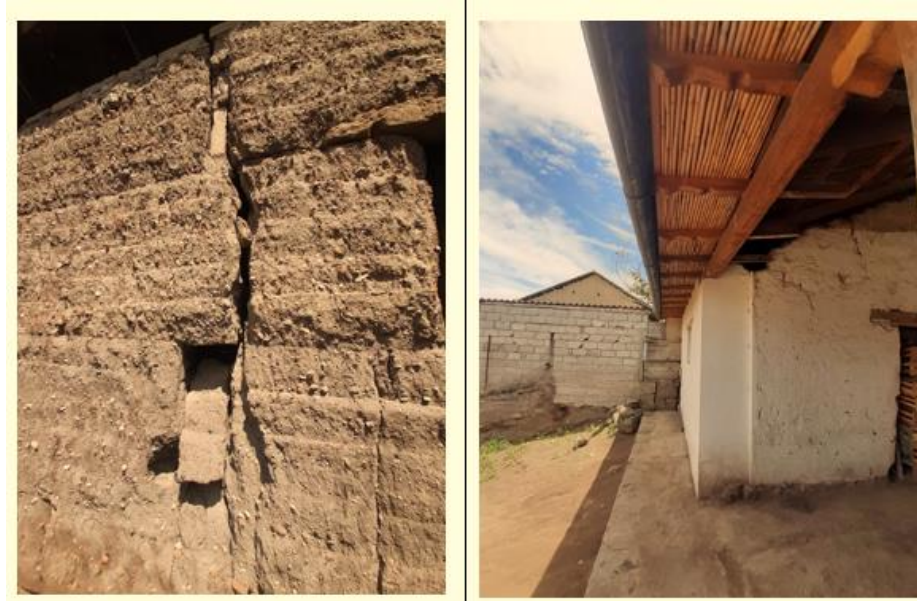
Figura 5. Caso de estudio A: muro de tapial, estructura de madera y carrizo en cubierta

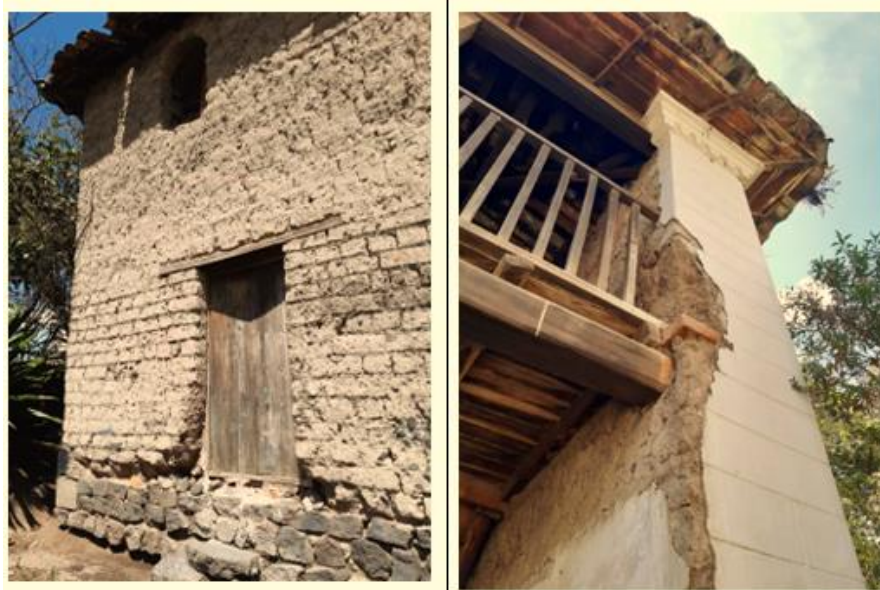
Figura 7. Caso de estudio B: muro de adobe sobre zócalo de piedra
