IDENTIFICAR PARA SALVAGUARDAR: INVENTARIO DE PATRIMONIO INMUEBLE DE CHILE

Dirección de Arquitectura, Ministerio de Obras Públicas; Santiago, Chile

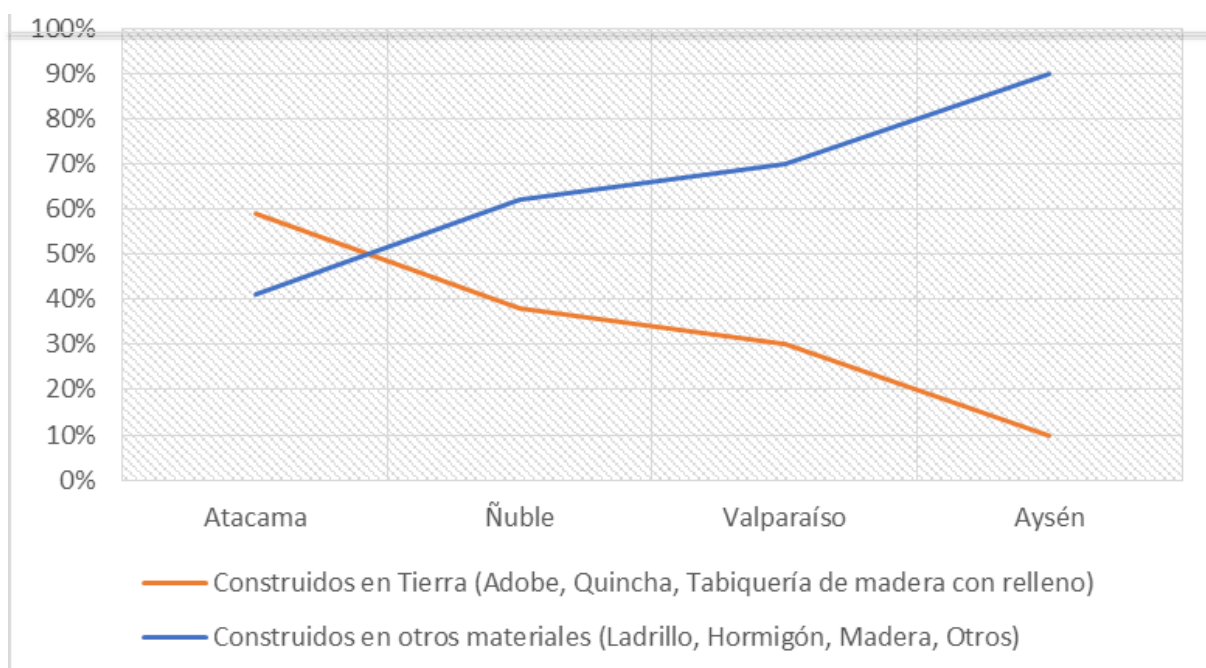
Figura 2. Porcentaje de inmuebles por región con muros de carga de sistema constructivo de tierra y con otros materiales, registrados en el Inventario Nacional de Patrimonio Inmueble

Como resultado de la tabla 1, se concluye que hay un porcentaje mayor de casos con este material en la Región de Atacama, dato que va decreciendo considerablemente hacia el sur del país, de acuerdo a la figura 2. En tal sentido se reconocen los siguientes porcentajes, con relación al total de casos registrados en cada región: 59% en Atacama, 38% en Valparaíso, 30% en Ñuble y 10% en Aysén.

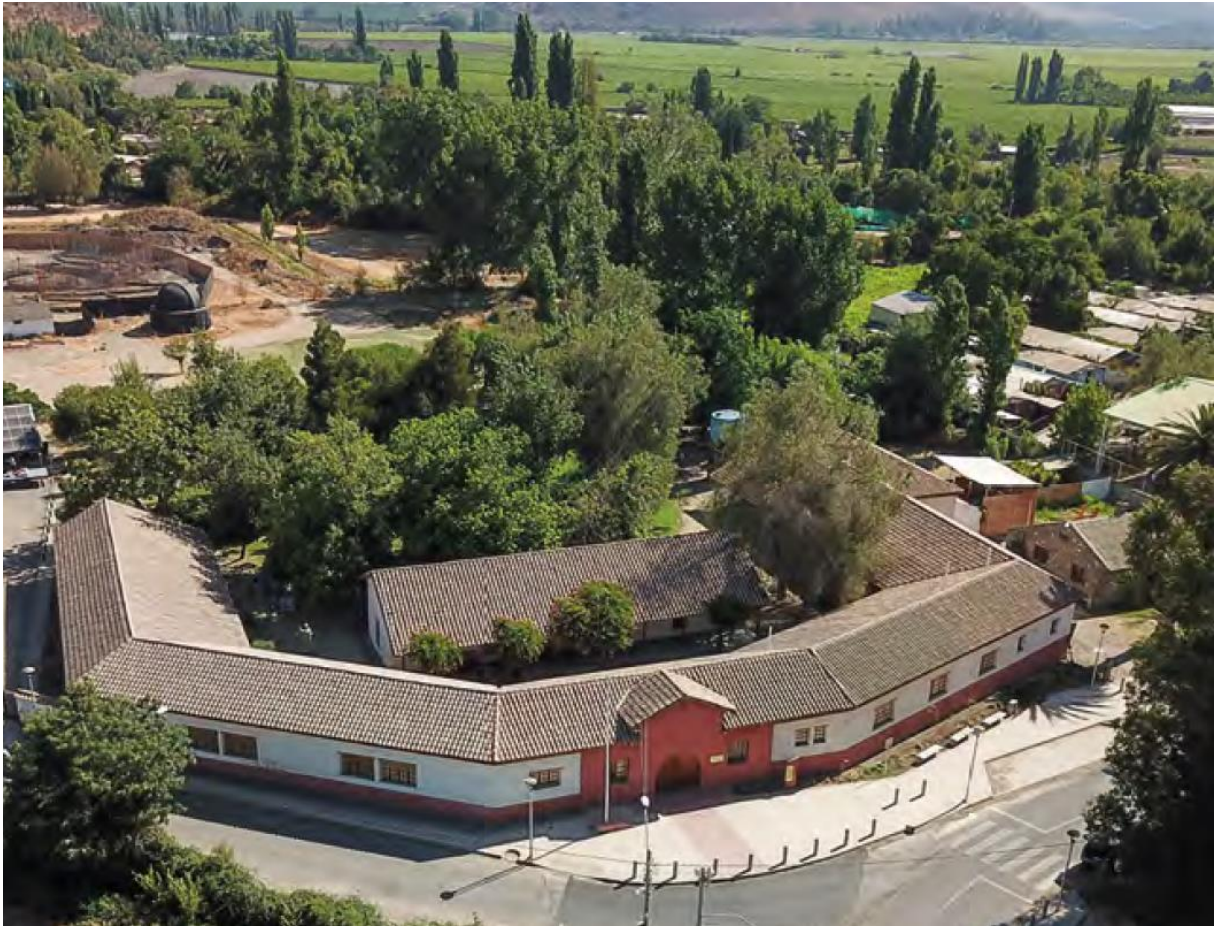
Figura 3. Escuela Pedro Aguirre Cerda, comuna de Calle Larga, construida en adobe, 2021 (acervo: Paisaje Rural)

Dado que los sistemas constructivos de tierra son una manifestación de la sociedad de una época particular, influenciados por los materiales disponibles en la región y el conocimiento constructivo de ese período, se registró en los inventarios de las regiones de Atacama, Valparaíso, Ñuble y Aysén, que las construcciones con este material alcanzaron su punto máximo entre los años 1851 y 1930, destacándose especialmente el periodo comprendido entre 1876 y 1900, el cual representa un 25% de predominancia, ejemplo de ello es la figura 3, cuya obra data de la segunda mitad del siglo XIX.

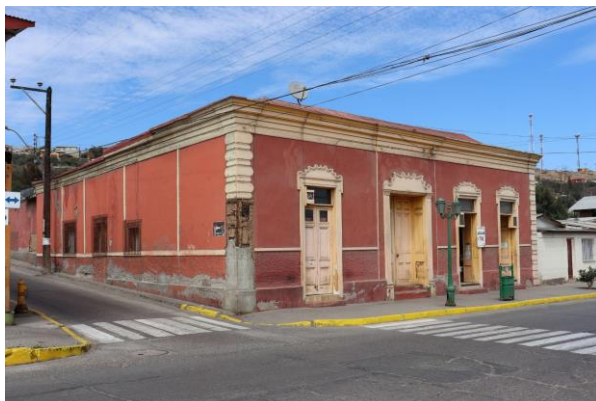
Figura 4. Casa Vega, comuna de Freirina, Región de Atacama, construida en quincha rellena con churqui, zona urbana, 2020 (crédito: ArqChoapa)

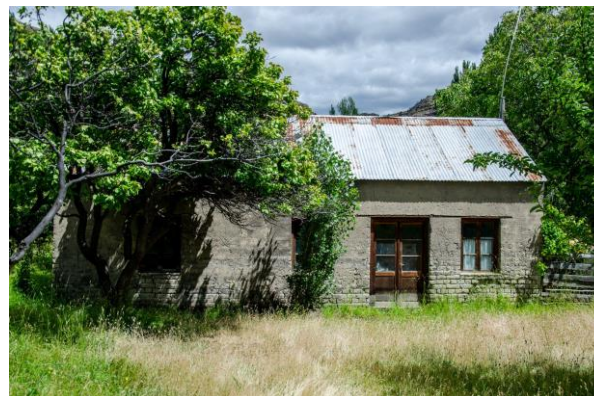
Figura 5. Pulpería Mondelo, comuna de Cochrane, Región de Aysén, construida en adobe, zona rural, 2020 (crédito: Tándem)

En la Región de Aysén del General Carlos Ibáñez del Campo, una considerable proporción de estos inmuebles se localiza en zonas rurales, particularmente en las provincias de General Carrera y Capitán Prat, en las comunas de Chile Chico y Cochrane (figura 5). Por otro lado, en Ñuble, la distribución es equitativa, con un 50% de inmuebles en áreas urbanas y otro 50% en áreas rurales.

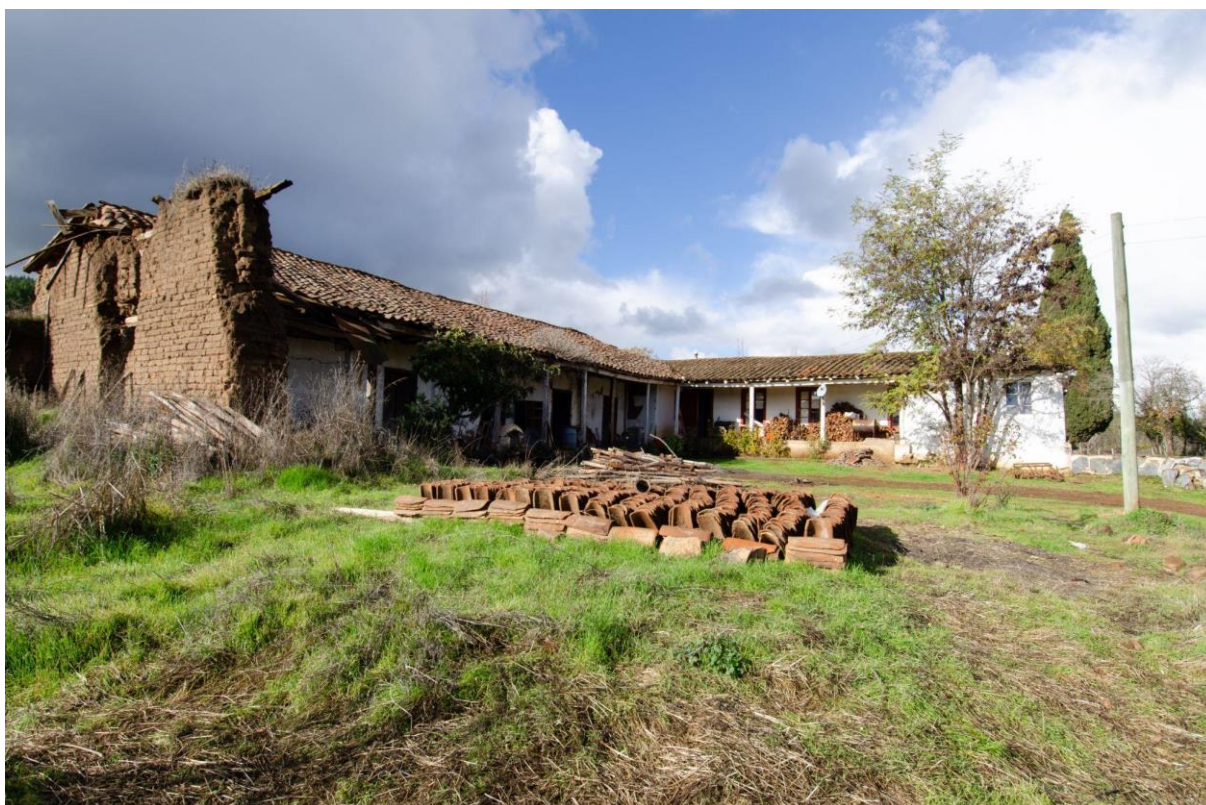
Figura 6. Fundo Miramar, comuna de Quirihue, Región de Ñuble, construida en adobe, zona rural, 2021 (acervo: Fundación Aldea)

De acuerdo a esto, se advierte que la región que tiene mayor cantidad de inmuebles en estado de conservación malo o ruinoso corresponde a la Región de Ñuble, con un total de 34%, presumiblemente por los daños ocasionados por el gran terremoto ocurrido en la región el año

2010, que dejó la ya disminuida cantidad de inmuebles construidos en tierra, en un estado estructural complejo, y además en estado de abandono, dando como respuesta una grave ecuación de vulnerabilidad física (ejemplo de ello es la figura 6).
