LA ARQUITECTURA POPULAR DE PALO A PIQUE Y TORTA DE BARRO DE BAÑADOS DEL PANTANO, LA RIOJA, ARGENTINA

Eduardo Enrique Brizuela¹, Verónica Mariana Vargas², Yanina Acosta³, Claudio Flores⁴

Laboratorio de construcciones con tierra, Universidad Nacional de la Rioja, Sub delegado para la Rioja de la CNMLyBH, Argentina, ¹enribizu@yahoo.com.ar, ⁴clayflo69@yahoo.com.ar

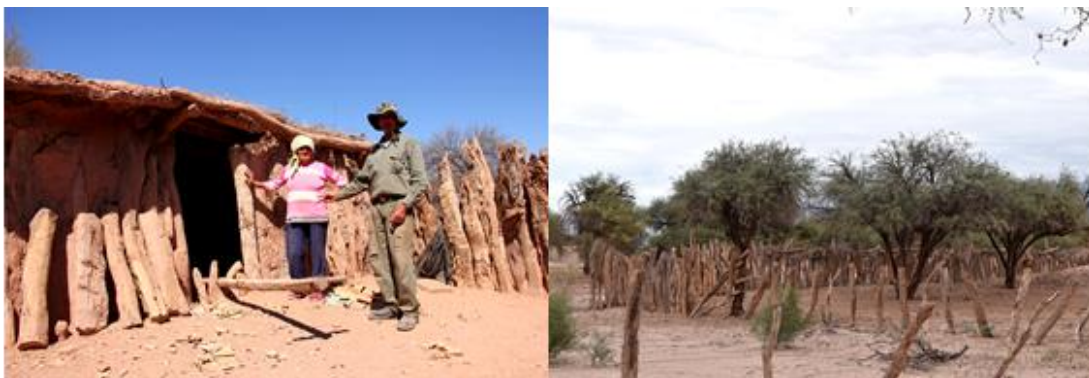
Figura 2. Cimbra para moler la algarroba y corrales de palo a pique de Bañados del Pantano

La peculiaridad de esta arquitectura es dar respuesta a los requerimientos funcionales con un marcado sentido utilitario, relacionado a la actividad que sus habitantes desarrollan; la cosecha y molienda de la algarroba heredada de sus antepasados y la producción del trigo y del comino. Las viviendas se establecen, así como unidades productivas que conforman un conjunto con otras construcciones ubicadas alrededor como depósitos, corrales, graneros letrinas, cimbra⁵ etc. (figura 2)

⁵ Cáceres (1955) señala que la cimbra consiste en una palanca o viga de algarrobo de 3.00 a 3.50 m de largo que tiene su apoyo en una paica o horcón de 60 a 70 cm de altura, quedando de tal manera como un balancín. Uno de los extremos del balancín termina en una en la que va amarrado el maray, piedra de 40 kg encajada y atada con lonjas de cuero. La algarroba se coloca en un recinto o plato rectangular de 1.50x1.10 m, construida en el suelo con tablas de algarrobo

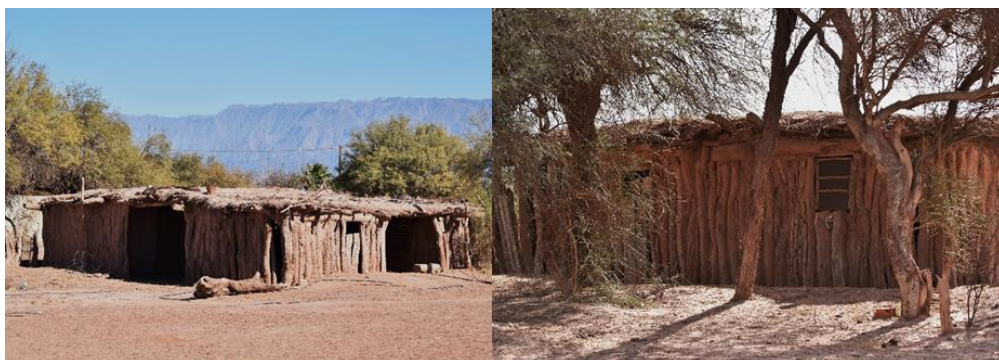
Figura 3 Imagen de una vivienda de Bañados del Pantano

Las viviendas son compactas y están compuestas por espacios cerrados y semi cerrados contiguos que son utilizados para múltiples actividades: trabajar, guardar, dormir, etc. La cocina con forma de fogón criollo, está integrada dentro de la vivienda y es cerrada. Las mismas están orientados hacia el norte para aprovechar la incidencia solar directa y protegerse del viento frío del sur, sus aberturas son de escasas dimensiones, dando así una acertada respuesta al clima del lugar. Otros aspectos relacionados al clima, es la escasa pendiente de las cubiertas que se corresponde al exiguo régimen de lluvias (figura 3).

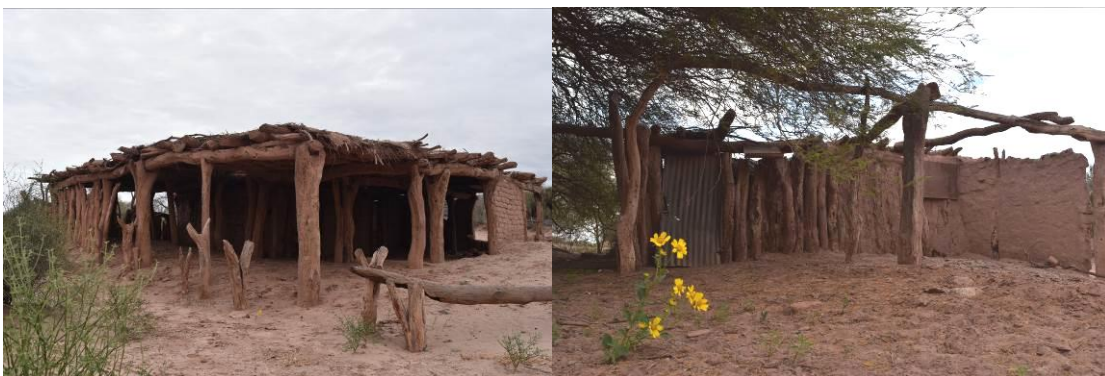
Figura 5. Viviendas de Bañados de Pantano con cerramiento vertical combinado de palo a pique y de adobe

En algunos casos, junto al palo a pique se han utilizado otras técnicas constructivas como la mampostería de adobe para materializar el cerramiento vertical. Las dimensiones de los adobes utilizados son: 50 cm de largo, 25 cm de ancho y 10 cm de espesor. (figura 5)

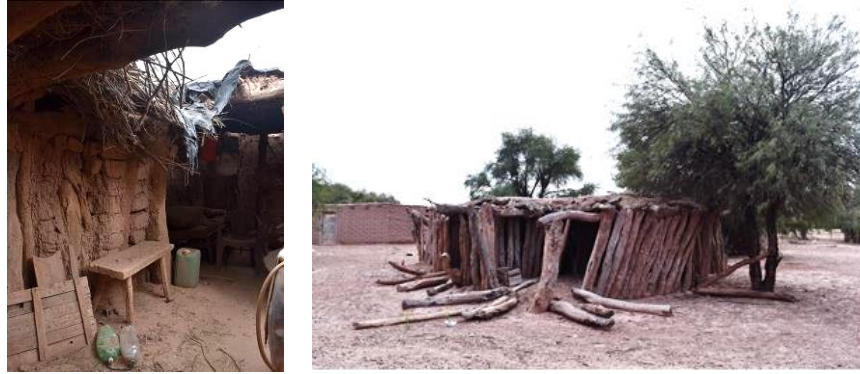
Figura 7. Caída de las cubiertas y desplome de los cerramientos verticales en la arquitectura popular de Bañados del Pantano

- Caída parcial o total de las cubiertas: de torta de barro: por falta de mantenimiento de las misma o por mantenimiento inadecuado. Cuando la capa de tierra se erosiona, no se realiza el manteniendo adecuado afectando la capa vegetal de la misma.
- Desplome o caída de los cerramientos verticales: Causado por un exceso de humedad en la base de los muros de palo a pique que hace que falle el empotramiento de los mismos en el suelo (figura 7).
- Erosión en la base de los cerramientos verticales: El relleno de barro entre poste y poste que se encuentra en contacto con el suelo, se degrada por la humedad natural del mismo
- Fisuras o desprendimientos del material de relleno, causados por movimientos estructurales o falta de adherencia (figura 8).

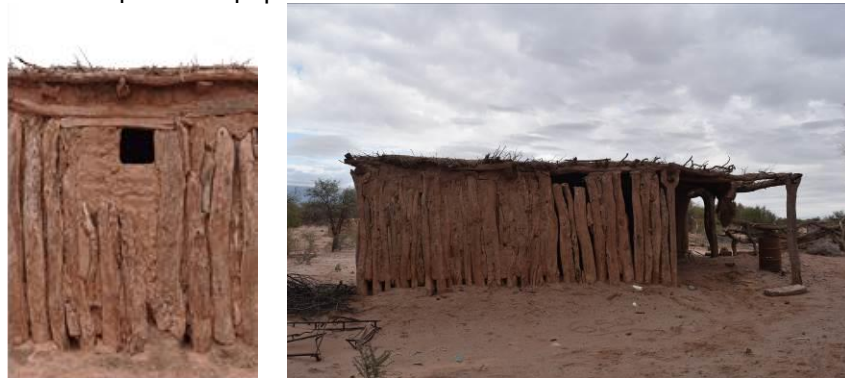
Figura 8. Erosión en la base de los cerramientos verticales y desprendimientos del material del relleno de arquitectura popular de Bañados del Pantano
