## ARQUITECTURA DE TIERRA EN EL ALTIPLANO MAYA: EL CASO DE KAMINALJUYU

**Palabras claves:** Altiplano Maya, Kaminaljuyu, Guatemala, arquitectura en barro, conservación

### Resumen

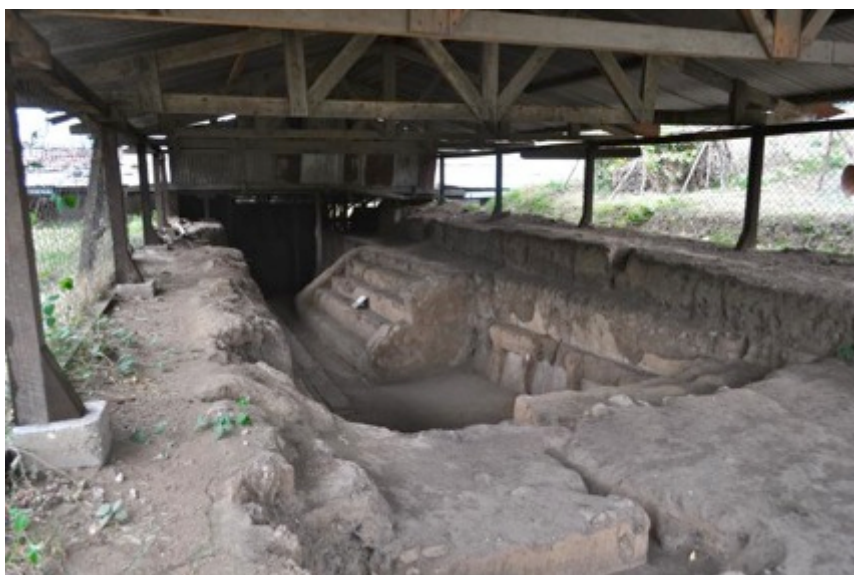
Figura 4: Fotografía de la Estructura K en su lado noreste

El Edificio K consistió en una plataforma de barro con escalinatas de acceso al sur que conectaba con la estructura A/F en ese sector, y al este descende hacia un probable espacio de plaza (Figura 4). Este edificio se construyó en el Clásico Temprano con fachada en estilo talud-tablero y revestida mediante un repello de barro con arena volcánica. Los paños del tablero quedaron integrados con piedra pómez bien cortada y lijada, mientras que las molduras del tablero fueron sostenidas en su base inferior mediante lajas de basalto. Tanto la introducción de la pómez como las lajas reflejan un trabajo especializado en la construcción. Generalmente muestran tamaños estandarizados que sugieren cierta especialización en la actividad constructiva de la época.

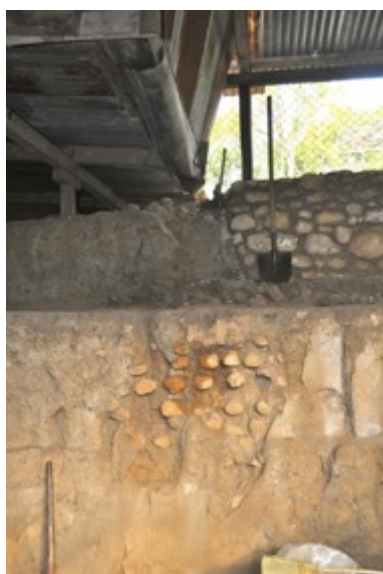
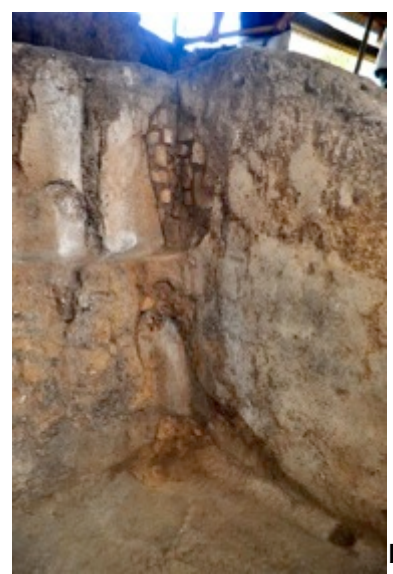
Figuras 5 a y 5 b: Daños ocasionados por agua pluvial, Sección superior del Edificio K. Se observan los numerosos escurrimientos que afectaron los escalones superiores, ocasionando la pérdida de aplanados Fotografía por D. Juárez

Otro punto sensible se localizaba sobre la línea de goteo que articula el techo de La Acrópolis con la cubierta del Edificio K (Figura 5b). Resulta evidente que en algún momento la canaleta dejó de funcionar adecuadamente, provocando que los escurrimientos afectaran el perfil este de la excavación y se acumularan a todo lo largo de la superficie del Edificio K.

La pérdida de aplanados resultó particularmente notable en los dos últimos escalones, así como en la porción superior de los paños tanto en el tablero como en la alfarda, lo cual obedece fundamentalmente a los escurrimientos de agua pluvial. Adicionalmente, la filtración de humedad entre aplanados y soporte ha generado su abolsamiento en algunos tramos.

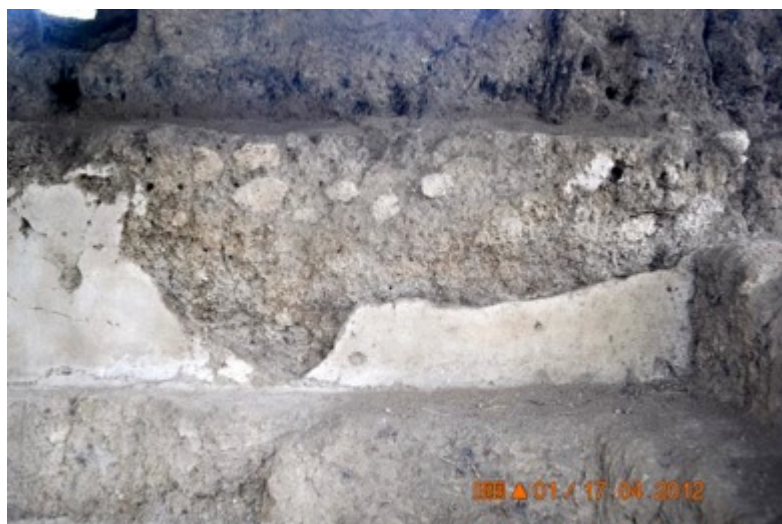
Figura 6: Detalle da la fachada este del Edificio K donde se observa los cantos de pómez como parte del sistema constructivo. Fotografía por D. Juárez

Los aplanados, constituyeron el problema central para su estabilización, fueron realizados en esta zona específica con arcilla cocida (Figura 6). Si bien no se realizó un análisis que permitiera determinar con precisión sus características, resultó probable que éstos se realizaron mediante una mezcla de barro a la que se agregó ceniza volcánica como desgrasante, muy similar a las pastas utilizadas para la elaboración de cerámica aunque de mayor grosor. Sería interesante realizar análisis petrográficos muestreando diferentes aplanados del conjunto, para determinar sus características en términos de composición y estructura. Este análisis enriquecería sensiblemente la comprensión del sistema constructivo.

Respecto a los muros del basamento al igual que los escalones que sirven de soporte a los aplanados, lo que se alcanzó a observar es que básicamente fueron levantados mediante una mezcla de talpetate con arcilla, a la cual se incorporó piedra pómez careada. No es propiamente una mampostería ya que no se distingue su aparejo. Por la manera en que se distribuye la piedra pómez, da la impresión que fue colocada alternándola con capas de un mortero de lodo, de tal manera que los cantos de pómez trabajan como clavos para recibir y soportar el aplanado de arcilla para su posterior cocción.

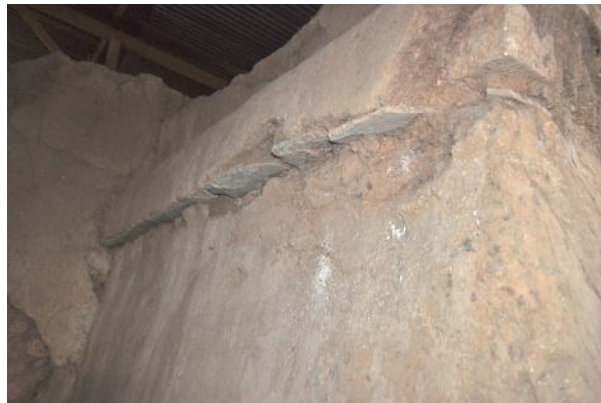
Figura 7: Detalle de la fachada sur del Edificio K donde se observa el uso de lajas para soportar las molduras. Fotografía por D. Juárez

Otro aspecto a considerar es el relacionado con las *lajas* o *iztapaltetes* que soportan las molduras de los tableros. Éstas soportan las molduras inferior y superior, como lo muestra claramente la fachada sur (Figura 7), lo cual no ocurre a todo lo largo de la fachada este del mismo edificio. Incluso, la esquina sureste muestra una pómez trabajada en forma de cubo, mientras que el resto de la fachada expone otro sistema constructivo para la moldura. Es probable que para el caso de esta fachada en particular, las molduras hayan sido moldeadas y posteriormente cocidas para brindarles mayor estabilidad a falta de *lajas*. Stephen D. Houston y colegas (2003: 57 et al) indicaron, para el caso del Edificio G, que los canales de drenaje posteriores al uso de los edificios fueron hechos con las *lajas* de los tableros. Se podría suponer que las *lajas* faltantes en la fachada este del Edificio K tuvieron un destino similar al del citado Edificio G. Sin embargo, se realizaron dos calas en la zona más deteriorada de la fachada para verificar si en efecto estas porciones tenían *lajas* y habían sido retiradas. El resultado de los sondeos indicaron que las molduras no se diseñaron con tales elementos, lo cual nos lleva a suponer un cambio significativo en el
