ESTABILIZACIÓN DE SUELOS ENTISOLES SALINIZADOS PARA CONSERVACIÓN DE ESTRUCTURAS DE ADOBE HISTÓRICAS

Guillermo Rolón¹, Gonzalo García Villar², Mariana Romiti³

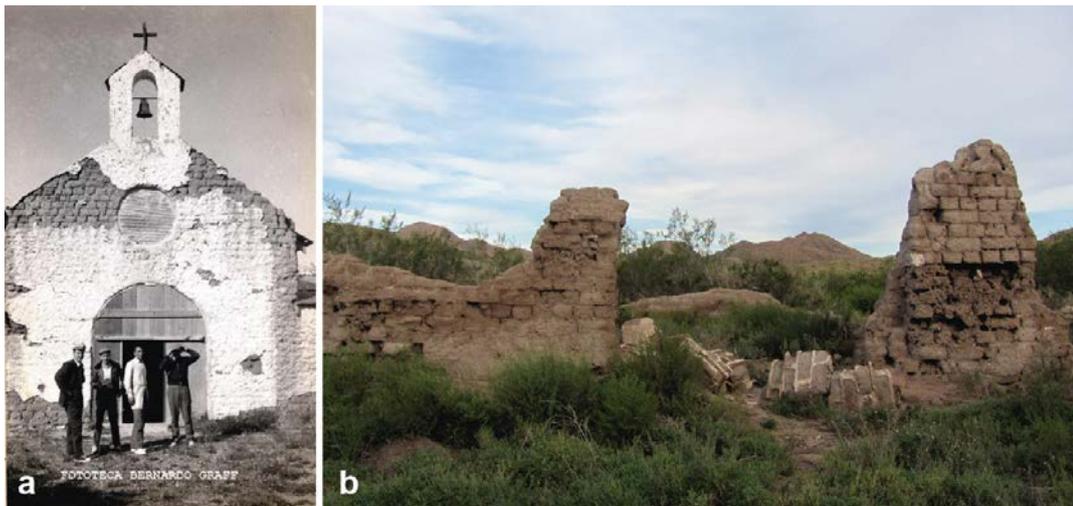
Figura 1. a) imagen histórica de la capilla de La Casona tomada en el año 1957, b) estado actual (2016) de conservación del mismo sector. Fuente: a) Archivo Histórico provincial Fernando Aráoz - Fototeca Bernardo Graff, b) de los autores

En este estudio se presentan los criterios y decisiones de estabilización evaluados para llevar a cabo la conservación del recurso histórico La Casona (figura 1) mediante un protocolo de intervención destinado a remediar el deterioro y biodeterioro. Esta investigación se realiza en el marco del proyecto “Conservación y manejo del patrimonio cultural vinculado a distintas etapas de poblamiento histórico en las sierras de Lihué Calel” encarado por el Programa Manejo de Recursos Culturales de la Dirección Técnica de Conservación, de la Administración de Parques Nacionales de Argentina (APN).

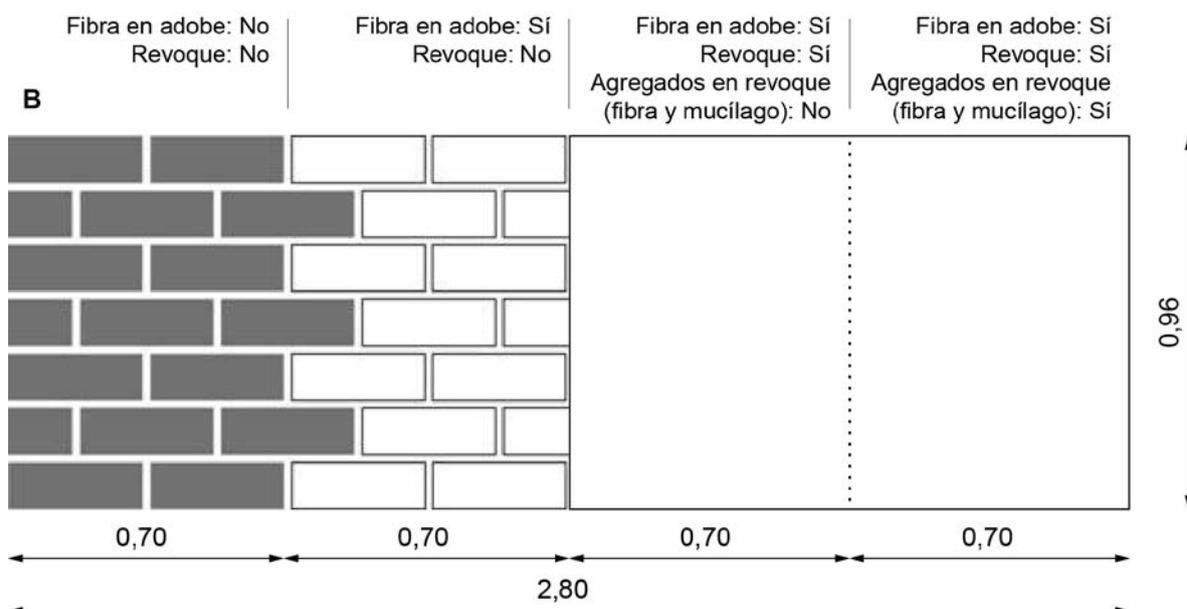
Figura 2. Esquema de construcción de muros experimentales. En gris adobes sin fibra vegetal, en blanco adobes con fibra vegetal. A) distribución de adobes según tipo; B) distribución de revocos

El muro experimental elaborado se construyó según el siguiente procedimiento:

- Los adobes se elaboraron con una mezcla que contenía una parte del suelo procedente del Tajamar cerrado y dos partes del suelo procedente del desmoronamiento de los muros de La Casona. La fibra vegetal empleada fue una especie de pasto duro presente

en el entorno. La paja fue extraída en seco y luego cortada a machete en segmentos de 4 a 5 cm antes de ser empleada. Los muros apoyaron directamente sobre el terreno y sus caras fueron orientadas en dirección N-S (ver Rolón y Romiti 2018 para la ubicación de los suelos).

Para elaborar la mezcla se procedió de la forma habitual, que consistió en ejecutar un pozo para el pisadero, tamizar y mezclar los materiales en seco, volcarlos en el pozo, incorporar agua y mezclarlos. Los muros se construyeron a plomo, nivel y con aparejo a soga con juntas de 2 cm (del mismo material que se empleó para fabricar los adobes). Las medidas finales de los muros fueron aproximadamente de 2,80 m de largo por 0,96 m de alto y 0,24 m de ancho (figura 2). Una vez ejecutado el muro, se elaboraron y aplicaron dos tipos de revocos en ambas caras. Tomando como base la mezcla elaborada para los adobes se incorporó bosta de caballo seca y tamizada en una relación 4:1. El uso de la bosta o estiércol de caballo se introdujo como temperante, con el objetivo de incorporar un entramado de fibra vegetal más pequeño que la fibra vegetal cortada y evaluar su desempeño para reducir la aparición de micro fisuras. La primera mezcla se realizó solo con este acondicionamiento de la tierra y se obtuvieron los revocos AN2 y AS2. En la segunda serie se incorporó el pasto cortado en segmentos más pequeños (2 cm aproximadamente) y mucílago de chupasangre penca (*O. sulphurea var pampeana*) (Prina et al., 2015) y se realizaron los revocos AN3 y AS3. Las mezclas de tierra para los revocos son presentadas en la tabla 1. Cada revoco ocupó un cuarto de la superficie en cada cara del muro (Norte y Sur).

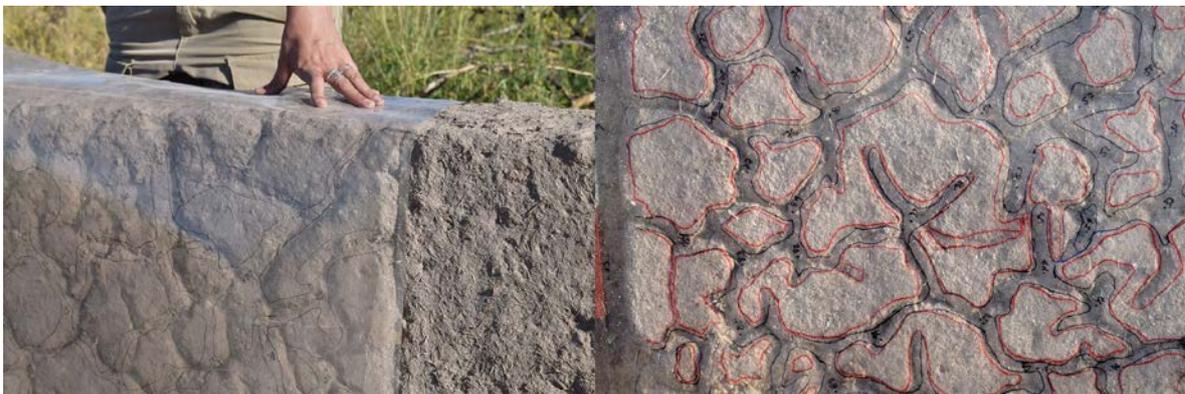
Figura 3. Proceso de registro sobre acetato

2° Se registró la pérdida de material del revoque dibujando sobre láminas de acetato la superficie degradadas (figura 3). En el primer registro se marcaron puntos al azar sobre las láminas donde se midió la profundidad de deterioro. Estos puntos quedaron fijos para el resto de los monitoreos. La medición se realizó con calibre y se tomó el perfil inicial de revoque como referencia.

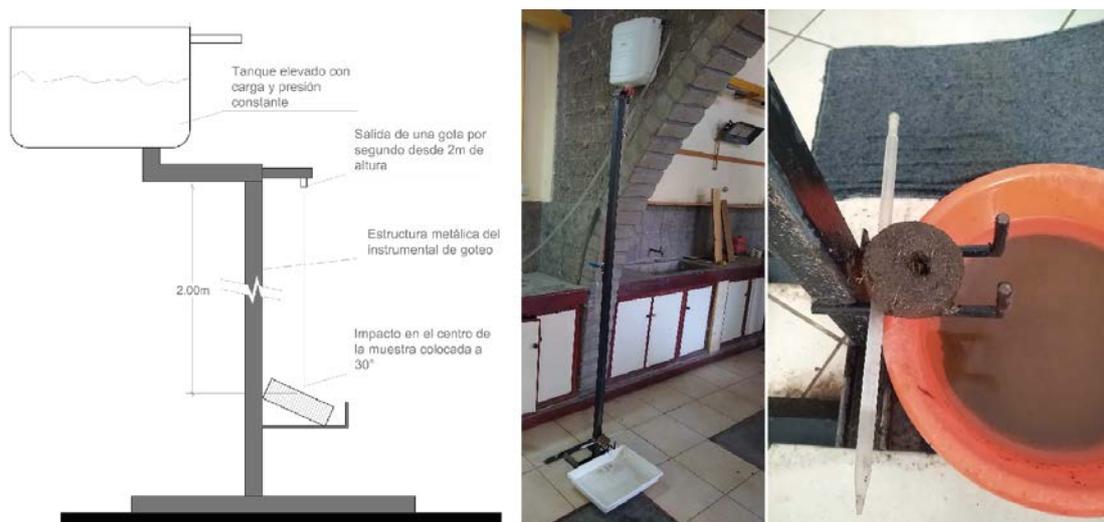
Figura 4. Instrumental para ensayo de goteo

El método de ensayo para evaluar la resistencia de revoques a la erosión hídrica por goteo fue adaptado del ensayo de erosión (método de Geelong) definido en la NZS 4298 (1998). Esta norma fue realizada para elementos constructivos como adobe, tierra apisonada y bloques de tierra comprimida, y en esta adaptación para revoques se modifica el tamaño de las muestras, la cantidad de agua, el tiempo de ensayo y la altura de goteo.

Para el ensayo se fabricaron muestras cilíndricas de 8 cm de diámetro por 2,5 cm de espesor, las cuales fueron secadas a temperatura ambiente durante 28 días. El instrumental utilizado consta de una torre de goteo que permite disponer de una presión continua de agua mediante un tanque de reserva, y permite ser regulado para abastecer una gota de agua por segundo desde una altura de 2 m, impactando en las muestras colocadas a 30° (figura 4). El ensayo concluye cuando el agua perfora la muestra, luego se mide el tiempo y el diámetro de penetración realizado.

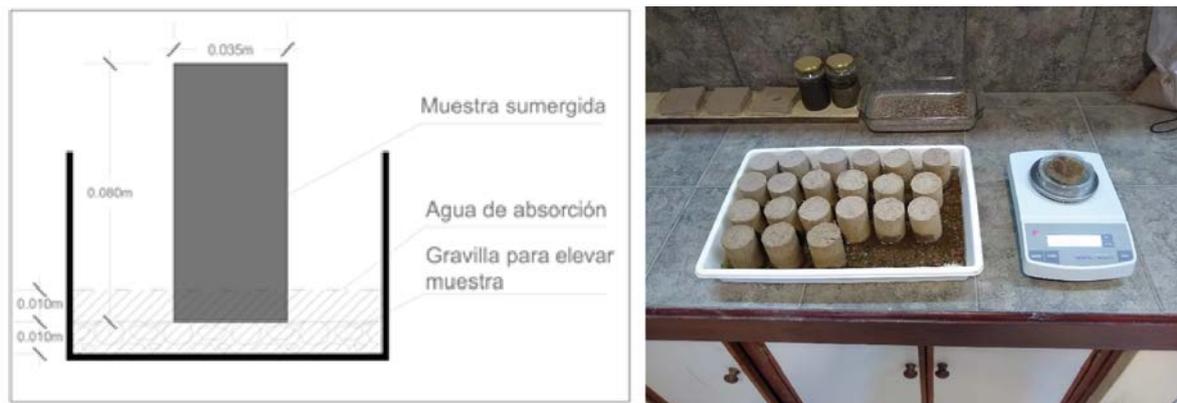
Figura 5. Instrumental para ensayo de absorción de agua por capilaridad

El método para evaluar la absorción de agua por capilaridad en muestras de revoques se realizó siguiendo la norma IRAM 1871 para probetas de hormigón, realizándose ajustes en la dimensión de las probetas. Para el ensayo se fabricaron muestras cilíndricas de 8 cm de altura por 3,5 cm de diámetro. las mismas fueron secadas a temperatura ambiente durante 28 días. Todas las superficies laterales de las muestras fueron selladas con pintura impermeabilizante. Las muestras fueron colocadas en el interior de un recipiente, apoyadas sobre gravilla con una altura de agua de 10 mm (figura 5).

La cantidad de agua absorbida se obtuvo como la ganancia de masa, pesando la muestra a los 3 minutos y 30 segundos, 30 minutos y a 1, 2, 4 y, 8 horas, cuyas determinaciones se realizaron con una balanza con precisión de 0.1g. Cada operación de pesada se completó dentro de los 30 segundos y la temperatura de ensayo se mantuvo a $20 \pm 2^\circ\text{C}$. Cada punto registrado corresponde al promedio de tres muestras.

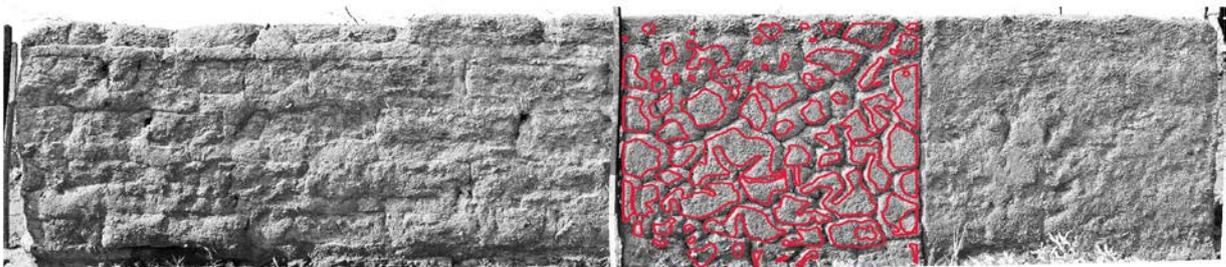
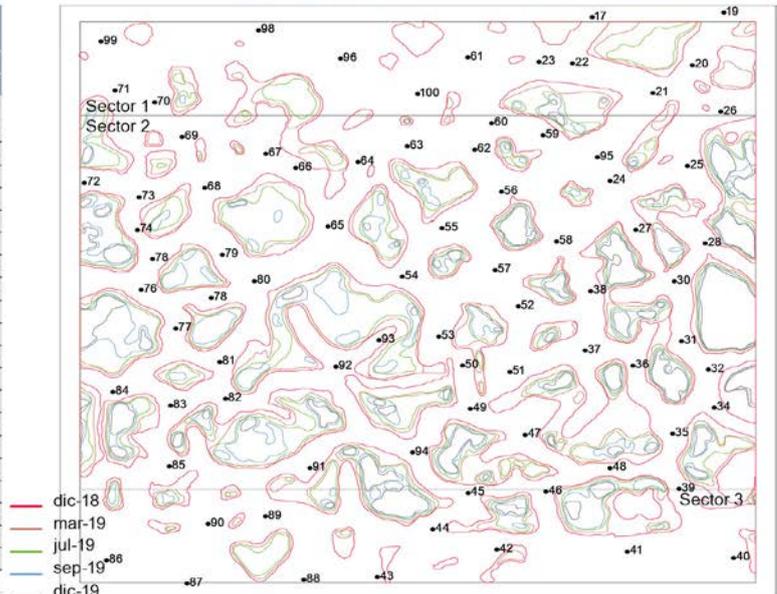
Muro A - Orientación Norte - Sector AN2

Figura 6. Ejemplo de procesamiento de datos de deterioro para el paño AN2

A partir del monitoreo de los muros se pudo estimar el volumen de material removido por deterioro ambiental. Este deterioro se graficó y los datos fueron procesados estadísticamente mediante Excel y el programa SPSS. La tasa de deterioro se estimó mediante ecuaciones de regresión lineal, cuadrática y cúbica para evaluar el panorama más desfavorable. La figura 6 muestra el ejemplo de procesamiento de datos para AN2 aplicado a los cuatro casos de revoques y las estimaciones de las curvas de regresión lineal, cuadrática o cúbica para cada caso (figura 7). Mediante las ecuaciones obtenidas, se estimó el tiempo medido en meses que se tardaría para alcanzar el deterioro total del revoque, el cual se indica en la tabla 3.

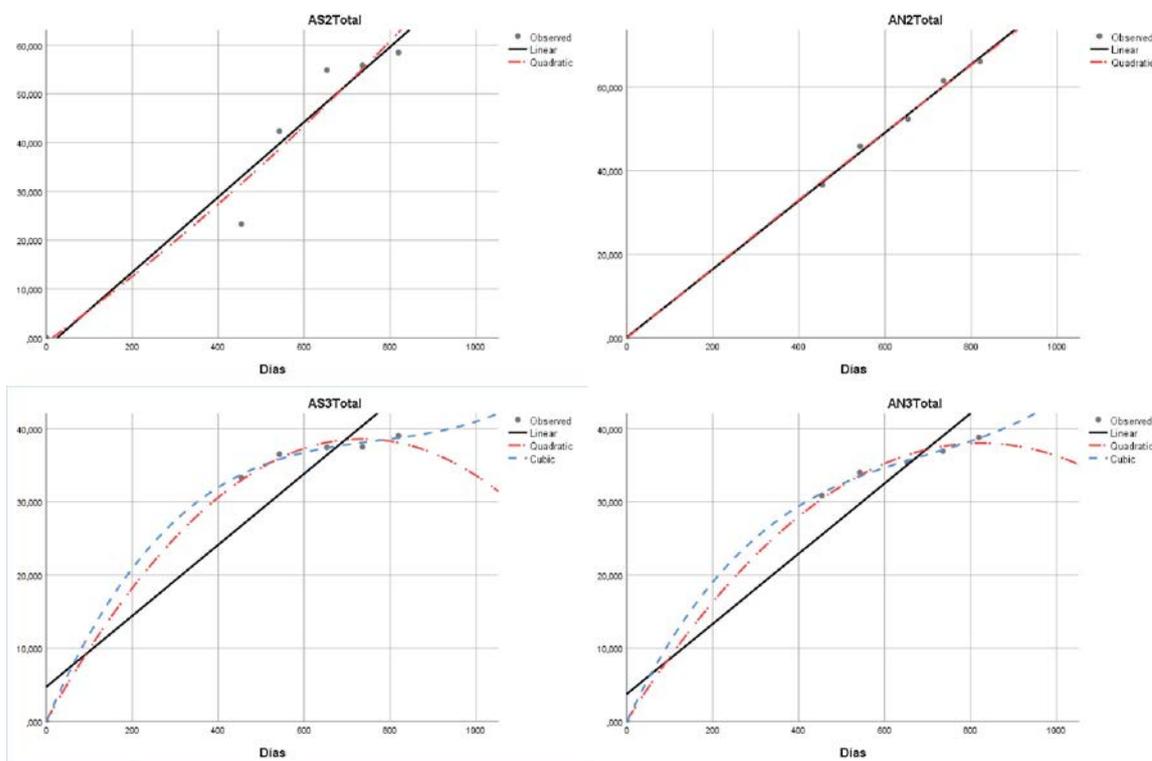
Figura 7. Ecuaciones de regresión lineal, cuadrática y cúbica para estimar el proceso de deterioro. El eje vertical indica el % de material removido acumulado

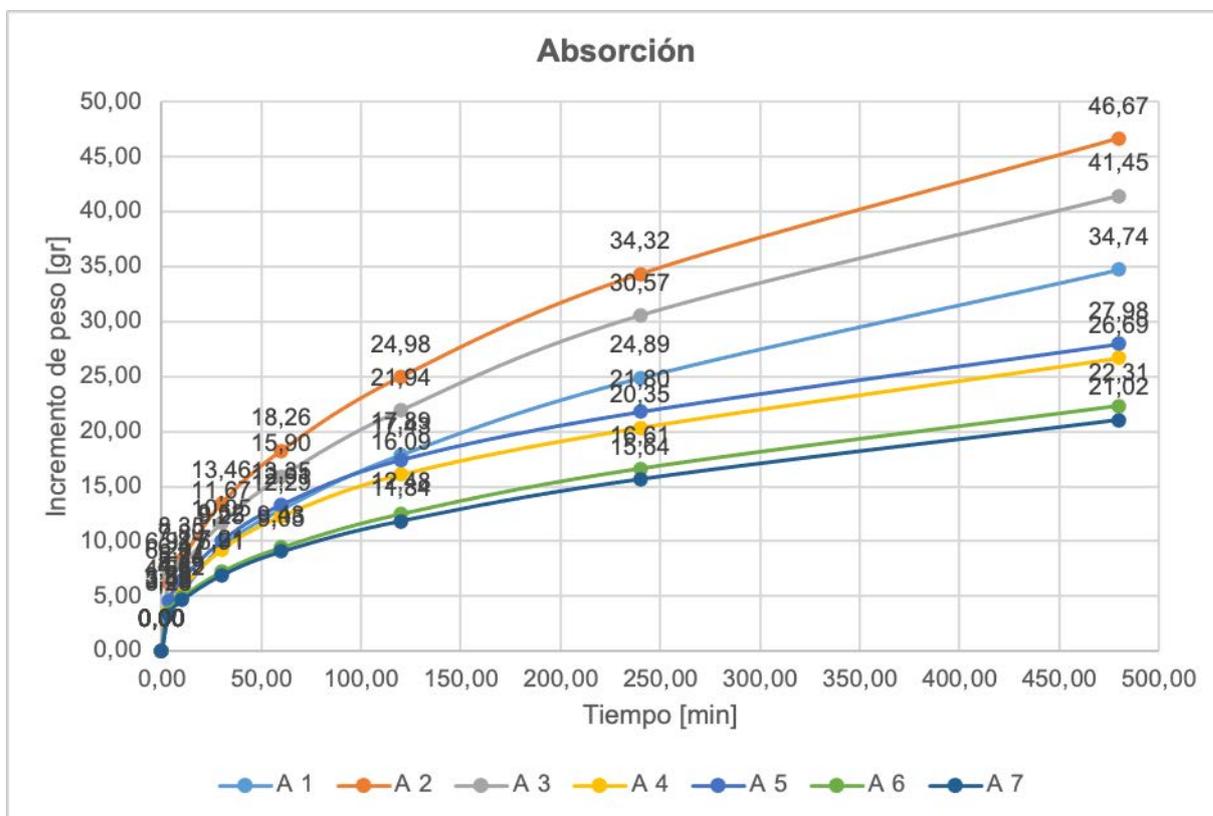
Figura 8. Porcentajes de absorción de agua por capilaridad. Tiempo de duración del ensayo: 8 horas

En el ensayo de absorción hídrica por capilaridad los mejores desempeños se ven reflejados también en aquellas muestras que se incorporó emulsión asfáltica siendo las muestras A6 y A7 las que menor porcentaje de agua absorbieron con 22 y 21% respectivamente (figura 8).
