ARQUITECTURA DE TIERRA:

PATRIMONIO y sustentabilidad en regiones sísmicas

14° Seminario Iberoamericano de Arquitectura y Construcción con Tierra (SIACOT), San Salvador, El Salvador, Centro América

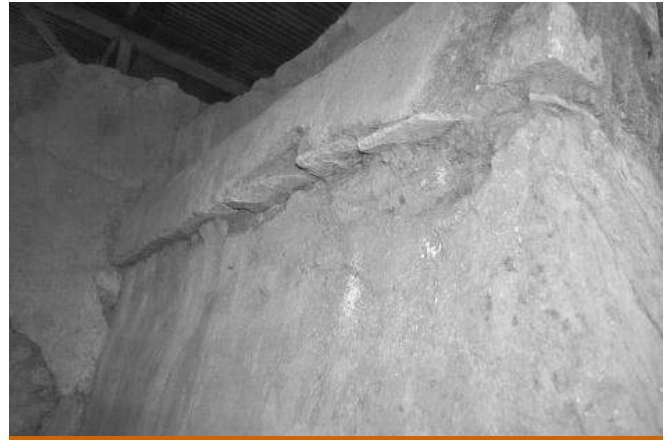
Figura 6: Detalle de la fachada sur del Edificio K donde se observa el uso de lajas para soportar las molduras. Fotografía por D. Juárez

Sería interesante en futuras intervenciones, hacer realmente una análisis puntual sobre las características arquitectónicas de las molduras; determinar el tamaño de los *iztapaltetes* y contrastarlos con aquellas que recubren los canales de drenaje para corroborar realmente si fueron o no reutilizados. Cabría recordar las observaciones hechas por Kidder et al (1946: 22); en los Montículos A y B donde se distinguieron dos formas anclaje para las molduras. Señalaron que con la Estructura A-4 se inauguró un nuevo estilo arquitectónico, donde los basamentos de paños verticales son sustituidos por muros en talud coronados por una moldura. Las molduras se diseñaron mediante la proyección de lajas con un contrapeso interno dado por un canto rodado (Figura 7). De esta manera, las lajas permitieron perfilar la moldura cuyo

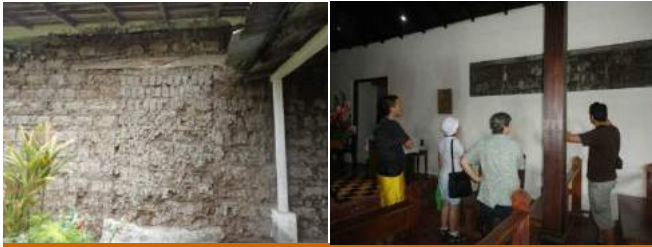
Figuras 5 y 6. Puerta sellada que se encontró al quitar el repello de concreto y testigo dejado justo en la parte superior de la puerta.

En la figura 5 se notan los dos tipos de adobe encontrados en la iglesia, que evidencia de dos etapas constructivas y, en la figura 6, un testigo para que los visitantes puedan

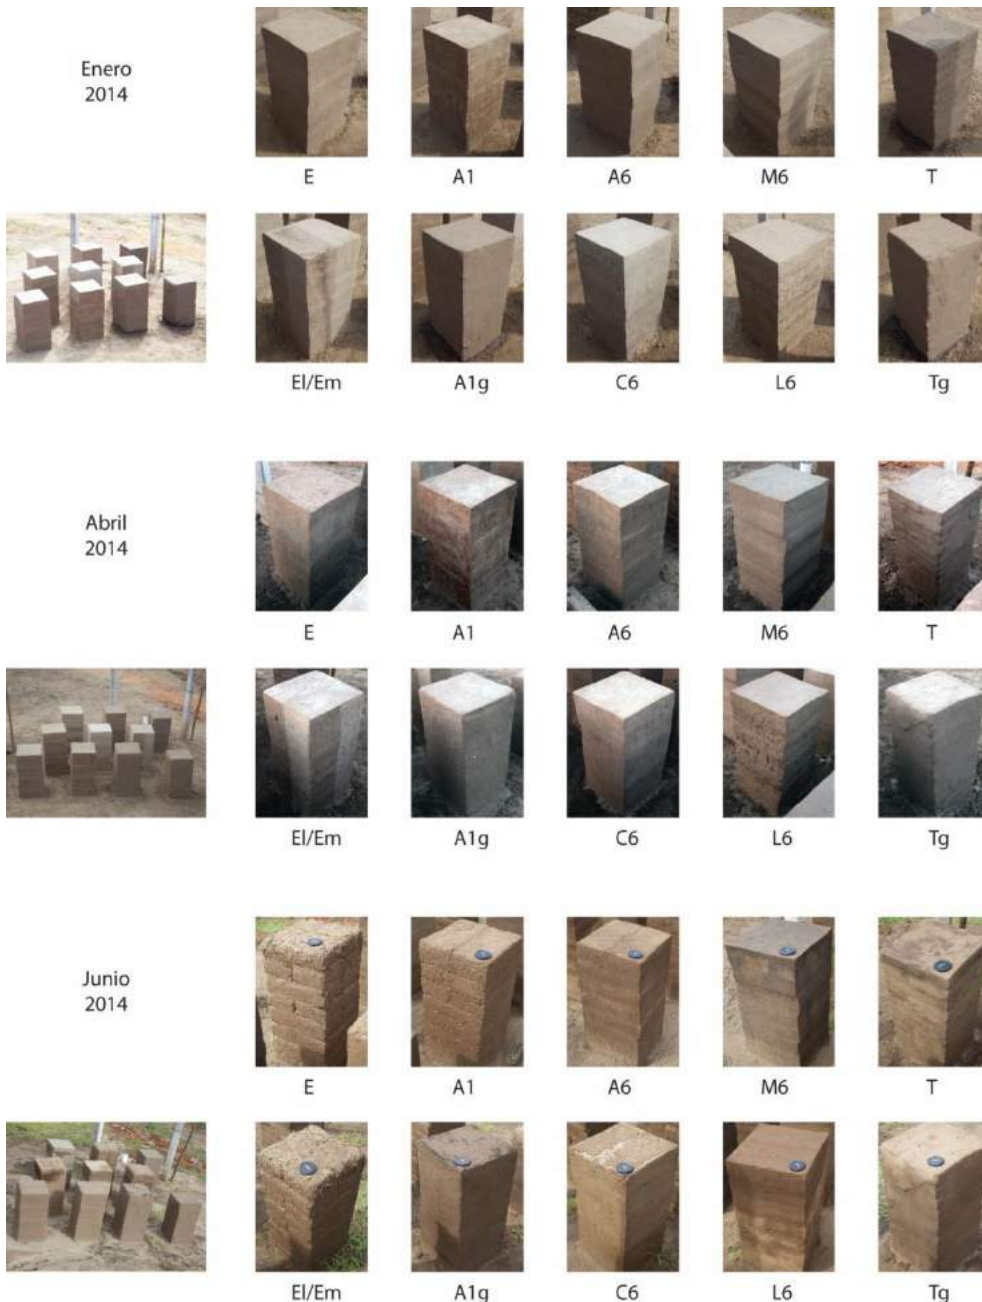
Figura 2. Monitoreo por 6 meses de los muros de prueba de la resistencia a la intemperie (2ª serie).

aguacero de 190 mm de lluvia en tres horas, e inmediatamente se vio la diferencia en la resistencia de cada muro. Los revoques del muro E (estándar) se deslizaron completamente y los adobes de la hilera superior empezaron a deteriorarse. El muro E/Em (E con revoques finos con bitumen disuelto en aceite de linaza/maíz) se deterioró de manera muy similar al muro E. En el muro A6 (emulsión asfáltica 6%) los acabados resistieron bastante mejor que el muro A1 (emulsión asfáltica 1%) en el que ya empezaron a quedar al descubierto los adobes. De los 3 muros con productos bituminosos al 6% (A6, L6: bitumen disuelto en aceite de linaza y M6: bitumen disuelto en aceite de maíz), el muro M6 fue el más resistente y quedó casi intacto, solamente se observa una fisura fina a lo largo de la junta de los adobes sobre la cara superior.

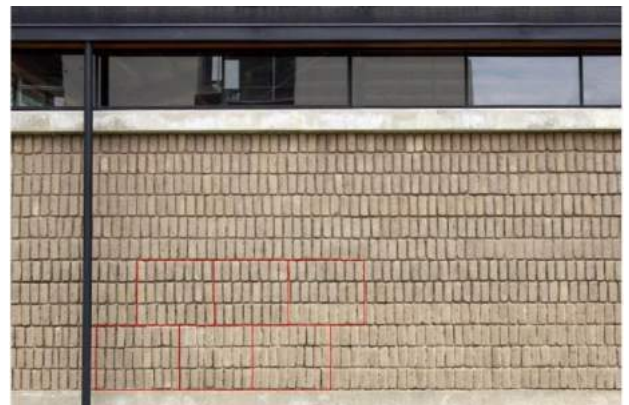
Figura 4 – Esquema de trabe entre bloques de adobes

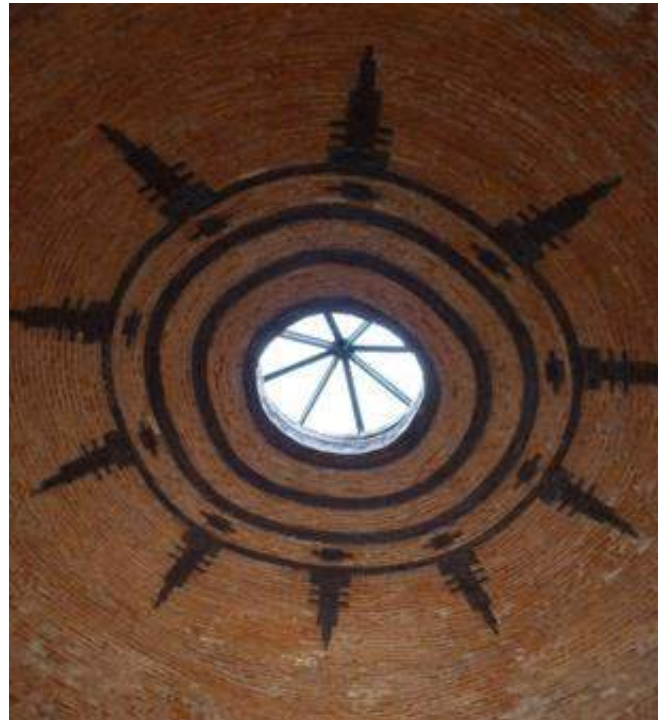
Figura 4 – Cúpula construida en ladrillo con la técnica sin formaleta, al interior de IEIASCA

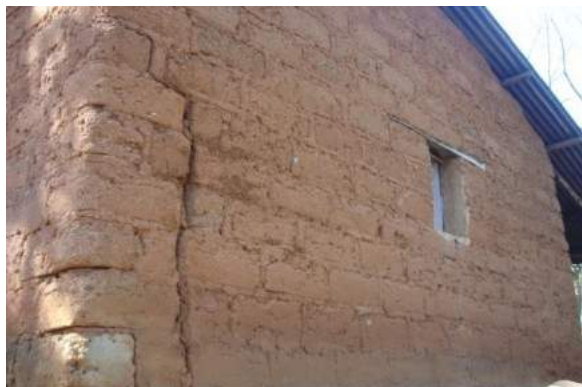
Figura1 – Fallas en viviendas de adobe, cantón El Pinalito, El Salvador
(Créditos: FUNDASAL, 2009)

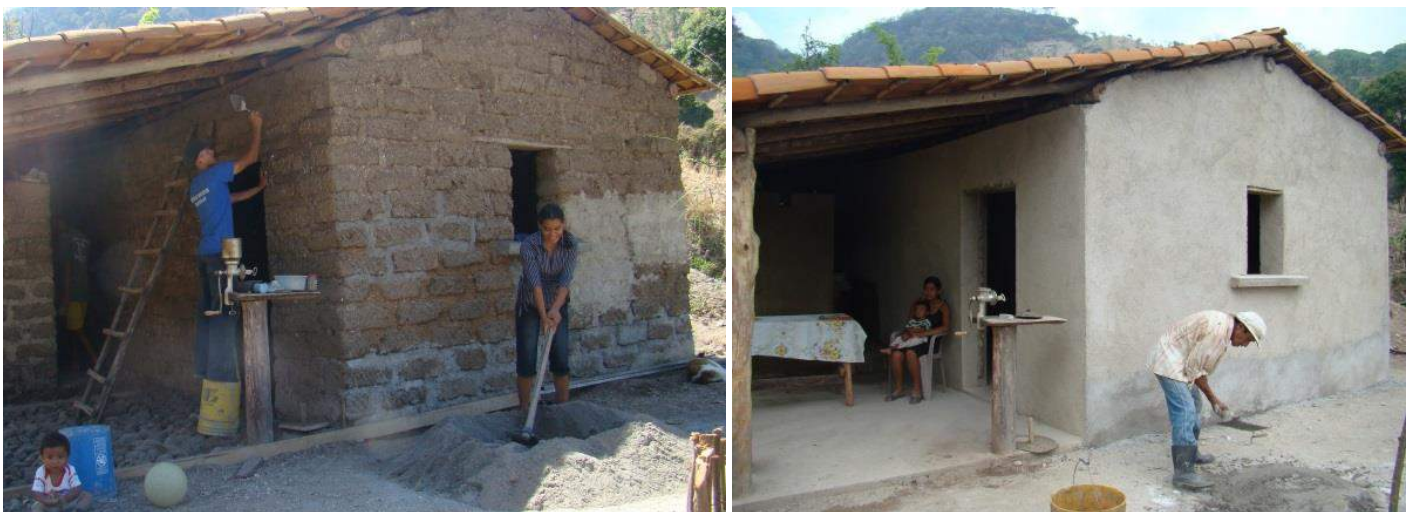
Figura 3 – Restauración y mejora de paredes de adobe (Créditos: FUNDASAL, 2010)

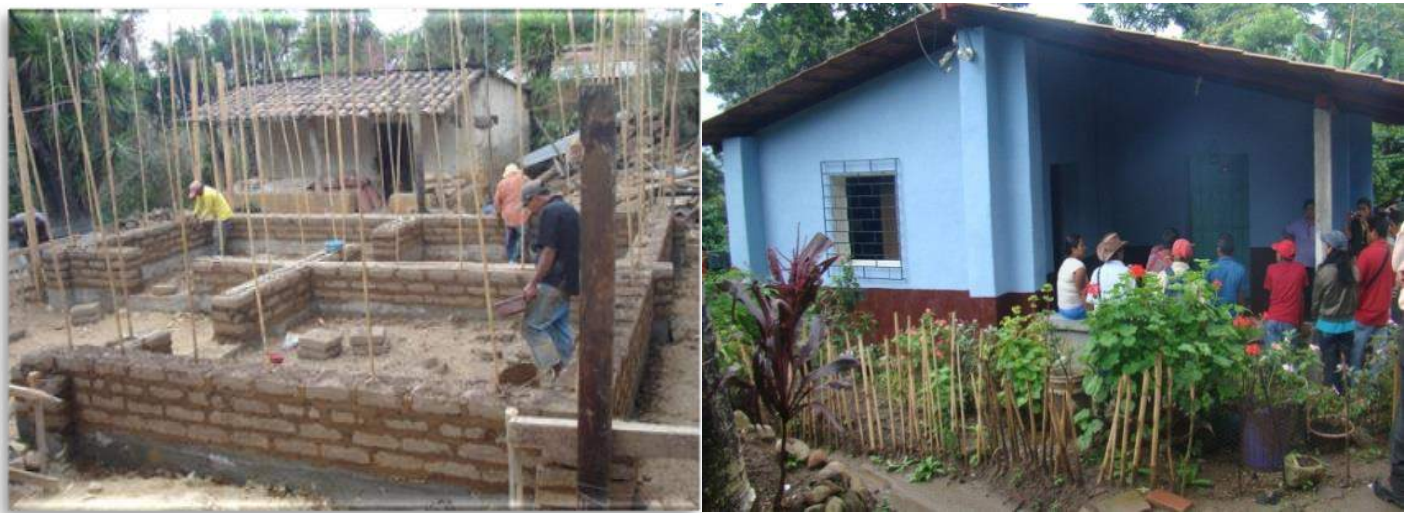
Figura 5 – Construcción con sistema adobe reforzado
(Créditos, FUNDASAL, 2011)

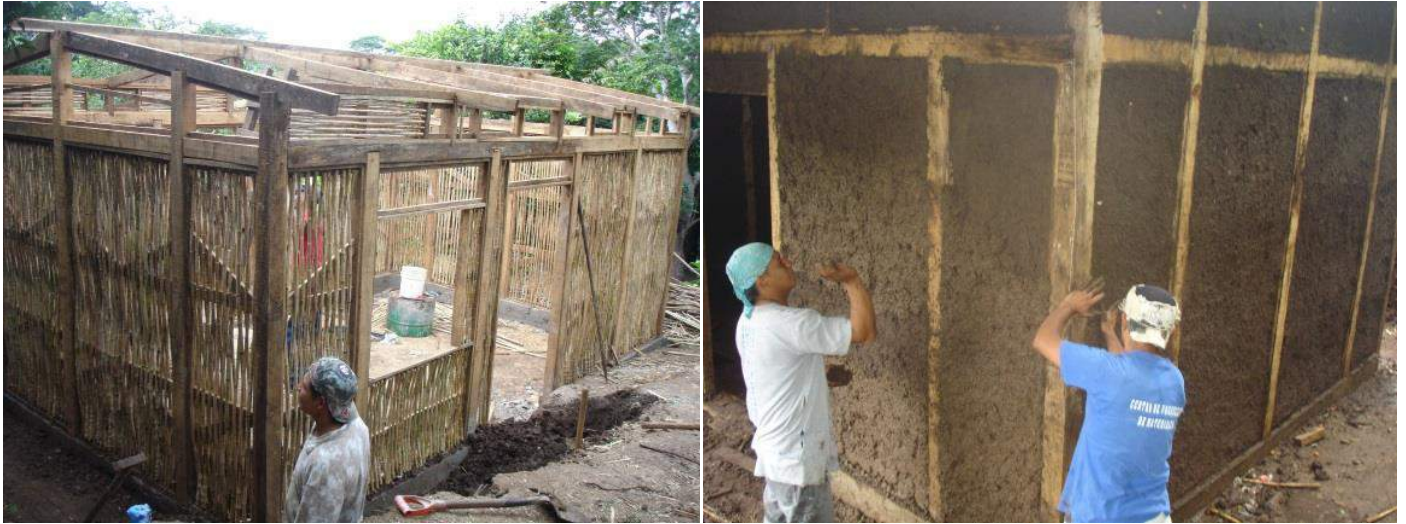
Figura 6 – Construcción de vivienda con sistema quincha prefabricada
(Créditos, FUNDASAL, 2011)

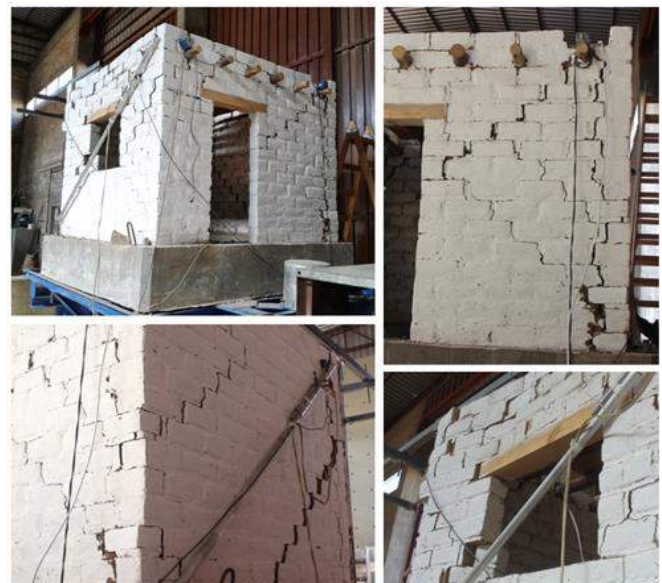
Figura 5. Daños observados al final del ensayo en el modelo sin reforzar.

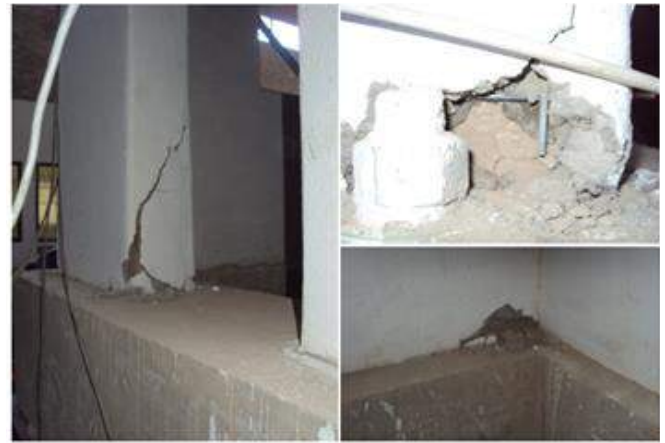
Figura 6. Daños observados al final del ensayo en el modelo reforzado.

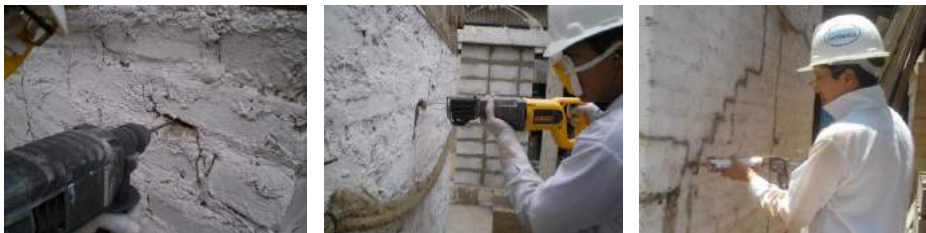
a) Uso de taladro eléctrico b) Uso de cuchillo eléctrico c) Inyección de barro líquido

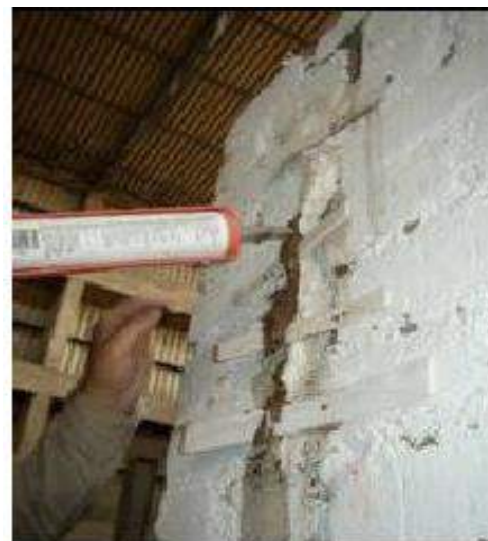
Figura 7 – Inyección de mortero
