# tierra, sociedad, comunidad

**15° Seminario Iberoamericano de Arquitectura  
y Construcción con Tierra  
Cuenca - Ecuador**

**9-13 de Noviembre 2015**

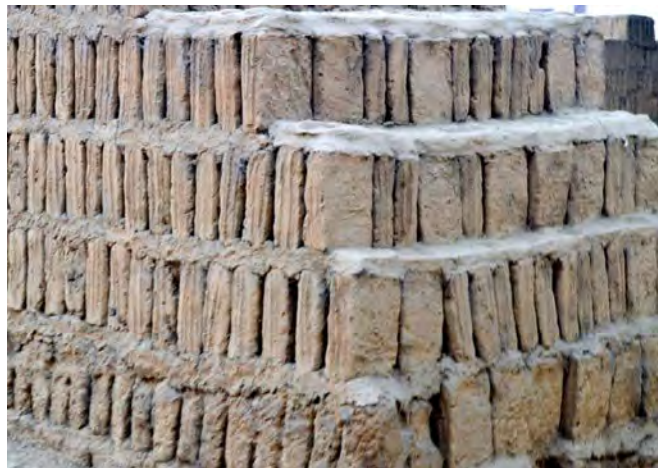
Figura 1. La técnica del librero: adobes colocados verticalmente (Crédito: Agüero, 2014)

Basados en esta afirmación y conocedores del estado de conservación que tienen estos restos arqueológicos se tomó en consideración, para el presente estudio, el sistema de aparejo empleado en estos restos arqueológicos según se observa en la figura 1.

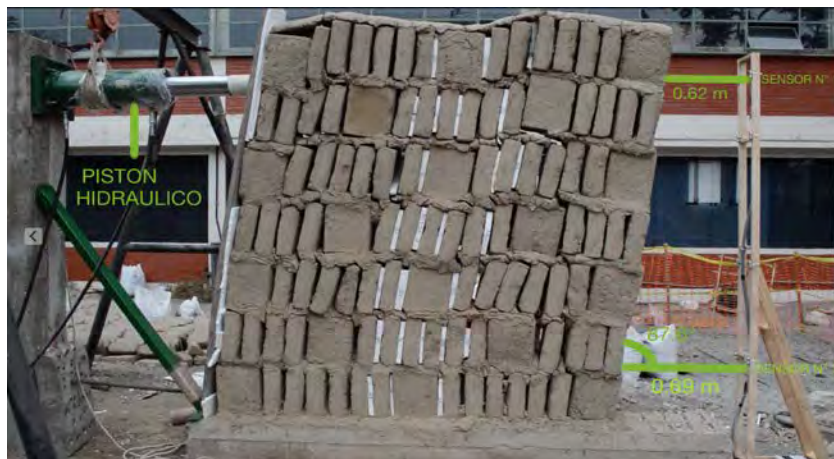
Los resultados de la prueba permitieron calcular una deriva de entrepiso de 0,0212.

Figura 4. Falla del muro de adobe en aparejo de librero (Crédito: CECOS-BRIGURP, 2015)

Así también este sistema constructivo, de aparejo de librero, superó los requerimientos mínimos que el Reglamento Nacional de Edificaciones del Perú, Norma E.030. (Vivienda, 2014) exige, respecto al desplazamiento del entrepiso que llegó a tener el muro, además de permitir regresar a su condición inicial con daños leves.

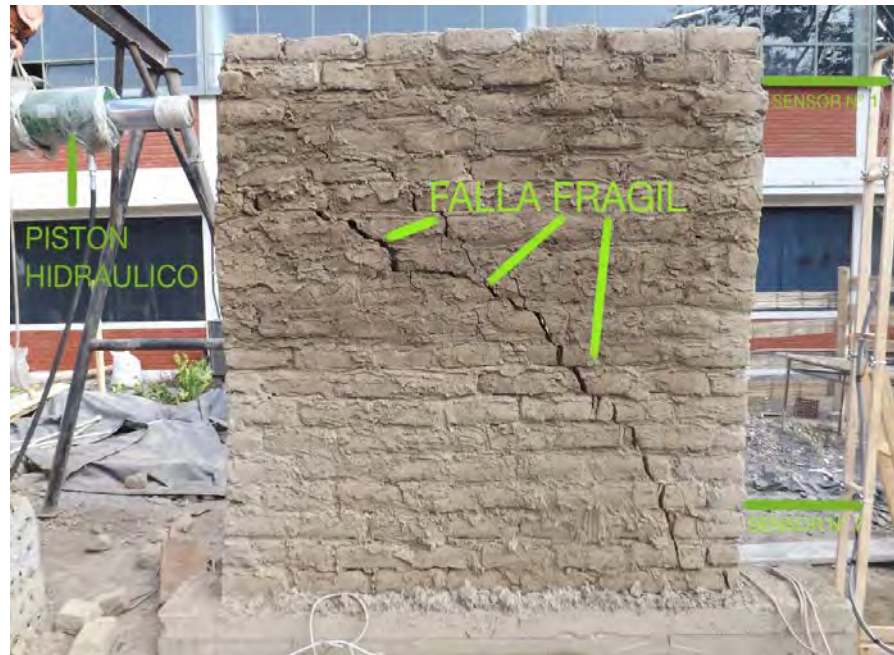
Los resultados de la prueba permitieron calcular una deriva de entrepiso de 0,0047.

Figura 4. Falla del muro de adobe en aparejo convencional (Crédito: CECOS-BRIGURP, 2015)

El muro con aparejo convencional presentó mayor rigidez que la anterior, al ser sometida a una fuerza de 48,32 kN en un tiempo de 6 segundos. La prueba del muro con aparejo convencional dio un valor de deriva de entrepiso de 0,0047, el cual es menor que el requerido por la norma E.030 (0,005) para este tipo de estructuras. Se comprobó así que el sistema de construcción de adobe tradicional tiene un nivel de desplazamiento menor antes de fallar comparado con un muro de mampostería convencional.

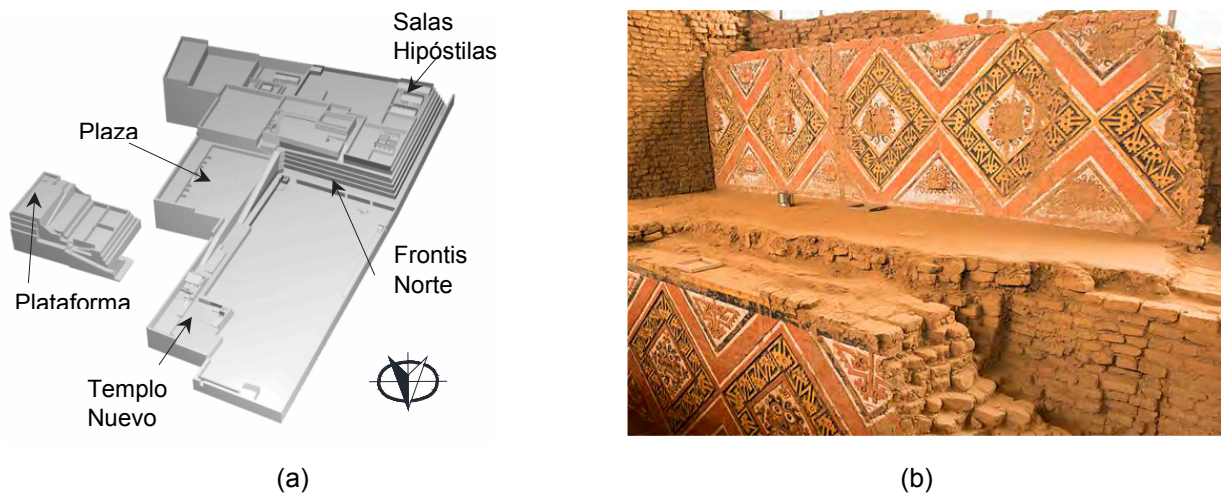
Figura 1. Complejo arqueológico Huaca de la Luna: (a) esquema 3D; y (b) mural característico

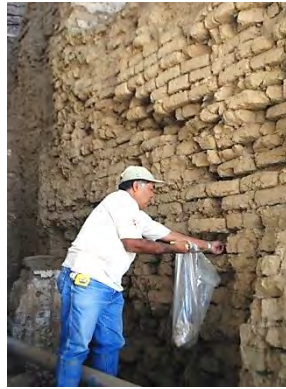
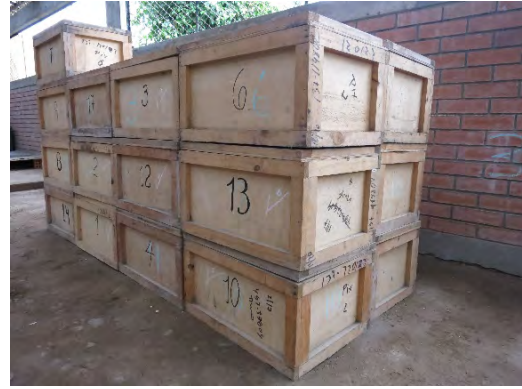
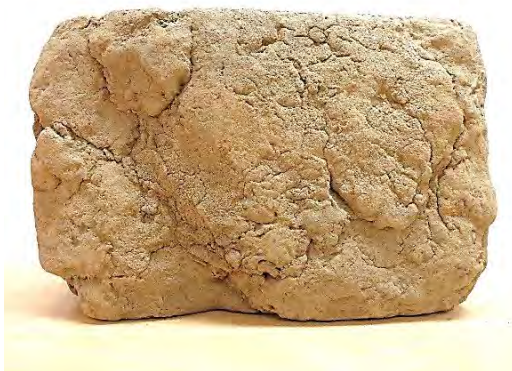
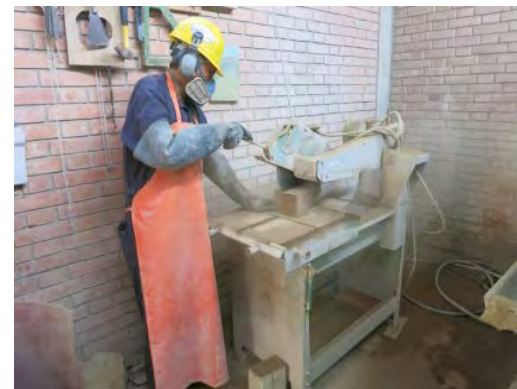
Figura 2. Especímenes de adobe de la Huaca de la Luna (a) proceso de obtención (b) protección para el traslado (c) adobe típico; y (d) preparación de especímenes para los ensayos de caracterización

Tal y como muestra la Figura 2c, los adobes de Huaca de la Luna presentan un geometría irregular. Para estudiar la variabilidad dimensional se realizó un proceso continuo de medida con cinta métrica en las 80 unidades de adobe. La medición se llevó a cabo por dos meses en laboratorio siendo las temperaturas máxima y mínima registradas de 28,3°C y 22,5°C, respectivamente. Por otro lado, para la determinación de la densidad y del contenido de humedad se seleccionaron cuatro adobes de donde se extrajeron 14 prismas regulares de aproximadamente 110 mm x 51 mm x 45 mm (ya previendo los ensayos posteriores de caracterización mecánica) con un proceso de corte manual, tal y como se muestra en la Figura 2d. La densidad de estos prismas se determinó siguiendo las recomendaciones de la norma ASTM D7263 (2009), mientras que el contenido de humedad se realizó tomando en consideración la norma ASTM D4643 (2008).

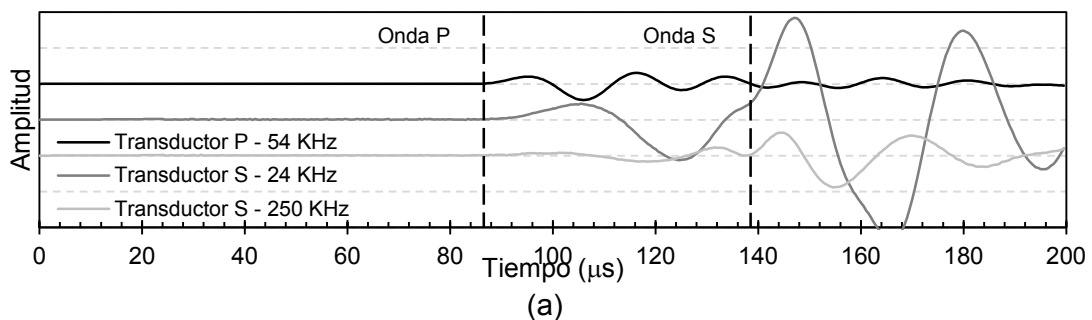
Figura 4. Ensayos de ultrasonido (a) Resultados de onda P para 54 kHz y onda S para 24 kHz y 250kHz (b) configuración de ensayo de tomografía ultrasónica (c) Toma de datos para la tomografía

Para el caso de este estudio, se realizaron ensayos con fines de tomografía en el grupo total de 80 adobes disponibles en laboratorio. Debido a la variabilidad de las dimensiones de los adobes, se utilizaron 3 tipos de mallas para realizar los ensayos: tipo 1 (65 mm x 60 mm), tipo 2 (60 mm x 50 mm) y tipo 3 (60 mm x 60 mm) siendo los valores en paréntesis el espaciamiento entre puntos en dirección X y Y respectivamente (ver Figura 4b). En las mallas tipo1 y 2 se graficaron 5 y 4 puntos en dirección X y Y, respectivamente, mientras que en la malla tipo 3 fueron necesarios 5 y 3 puntos para cada eje. La Figura 4c muestra el procedimiento de ensayo en cada punto.

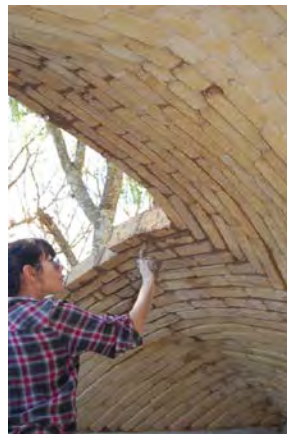
Figura 1. Trazo de las hiladas de las bóvedas de adobes recargados (Foto: L. Guerrero, 2015).

Además, se implementó un procedimiento que permitiera dar forma al sistema constructivo sin requerir el empleo de una cercha o cimbra de apoyo para los ladrillos, de manera que la longitud del brazo del bovedero servía como guía y compás para su trazo. El mortero de liga se aplicaba con exceso de humedad pero los mampuestos se colocaban en seco a fin de poderse fijar en pocos segundos sin requerirse de ningún apoyo (Ver Figura 1).

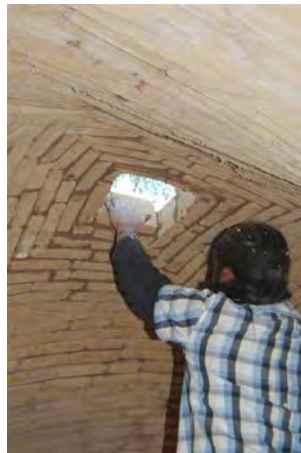
Figura 2. Cierre de una bóveda de adobe y mortero de barro con cal (Foto: L. Guerrero, 2015).

Las bóvedas de adobes recargados evidentemente representan una solución sumamente viable desde la perspectiva de la sostenibilidad por el bajo impacto ambiental del sistema al no emplear mampuestos horneados, además de ser más económicos y notablemente fáciles de realizar, lo que permite el desarrollo de la autoconstrucción asistida para su empleo en vivienda o espacios comunitarios (Figura 2).

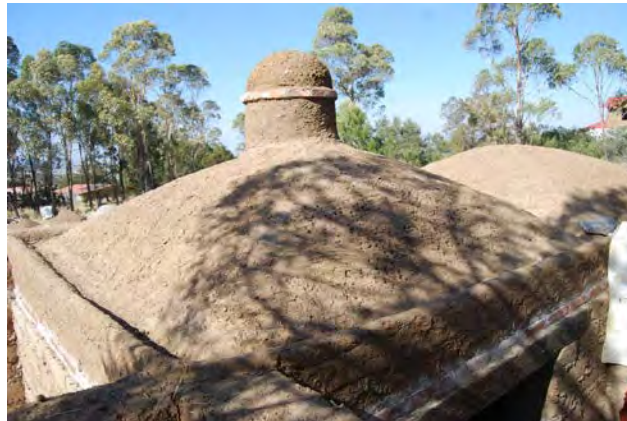
Figura 3. Anillo de refuerzo realizado con carrizos, haces de paja bañada en tierra arcillosa y cob (Foto: L. Guerrero, 2013).

A partir de los exitosos resultados del diseño de *domocañas* en Perú, Honduras y Colombia, así como de los innumerables ejemplos de edificios de pacas de paja y de cob en la bioconstrucción, se tomó la decisión de substituir al concreto por mezclas de tierra arcillosa y al acero de refuerzo, por fibras vegetales y tallos de bambúceas que también resultan resistentes a la flexión y tracción (Figura 3).

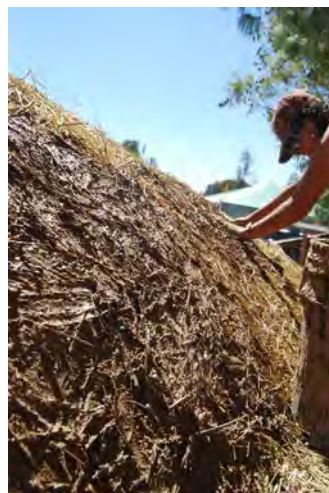
Figura 4. Capas sucesivas y alternadas de paja colocada sobre revoques frescos de tierra arcillosa. (Foto: L. Guerrero, 2013).

El sistema superficial de control de fisuración se puede realizar simplemente mediante la colocación de capas sobrepuestas alternadas de pajas largas sobre revoques de tierra arcillosa (Figura 4). Es necesario cuidar que se repartan las fibras de manera que formen una especie de entramado en varios sentidos con lo que se garantiza la flexibilidad del sistema.

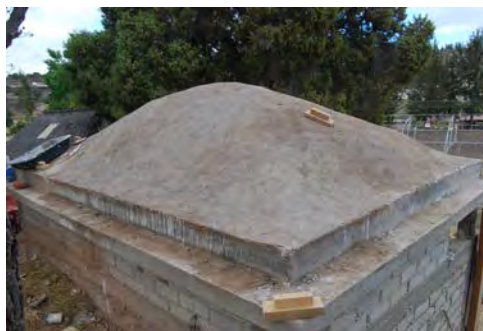
Figura 5. Acabado final con un revoque de cal y arena. (Foto: L. Guerrero, 2015).

Es por eso que la recuperación de la tradición ancestral del empleo de revoques realizados con morteros de cal y arena se convierte en una destacada alternativa para este tipo de sistemas (Ver Figura 5). Como se sabe, estos recubrimientos presentan una porosidad muy adecuada para impedir el flujo del agua en estado líquido pero permiten su evaporación por lo que son plenamente compatibles con las necesidades de “transpiración y respiración” de los componentes de tierra.

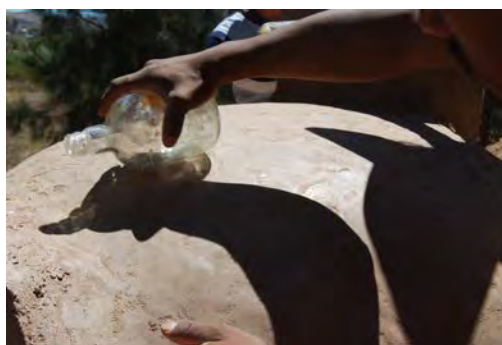
Figura 6. Pulido del enlucido de cal, arena y polvo de ladrillo. (Foto: L. Guerrero, 2015).

Asimismo, se le puede dar un tratamiento final a las superficies mediante un enlucido fino de cal y arena mezclada con materiales puzolánicos (Guerrero; Soria, 2014) como puede ser el polvo de ladrillo que se pule o bruñe con ayuda de una piedra lisa y dura o simplemente con una botella de vidrio (Ver Figura 6).

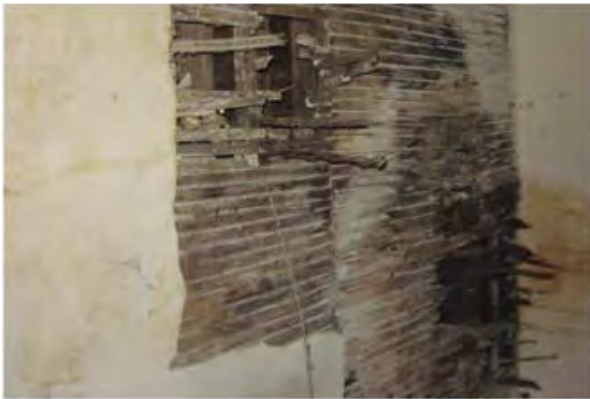
Figura 10. Barrotillo en el interior del caso de estudio 1

Tras analizar los casos de estudio, se verifica la presencia de tierra en los muros de tapia del caso 1, 2, 3, 4, 5, 6, 7, 8 y 9. Asimismo, tienen solera de tierra compactada en la planta baja de la construcción los casos de estudio 1 y 4. En cuanto a la albañilería interior, los casos 1, 2, 4, 5, 6, 7, 8 y 9 tienen tabiques interiores con presencia de tierra. Siendo tabiques de barrotillo (Figura 10), formados por láminas de madera con tierra, los casos 1, 2, 4 y 5. El resto de los casos de estudio, 6, 7, 8 y 9, los tabiques son de pallabarro (Figura 11).

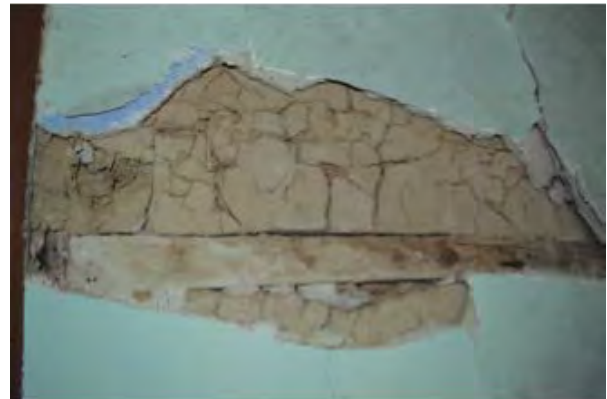
Figura 11. Pallabarro en un tabique interior del caso de estudio 7

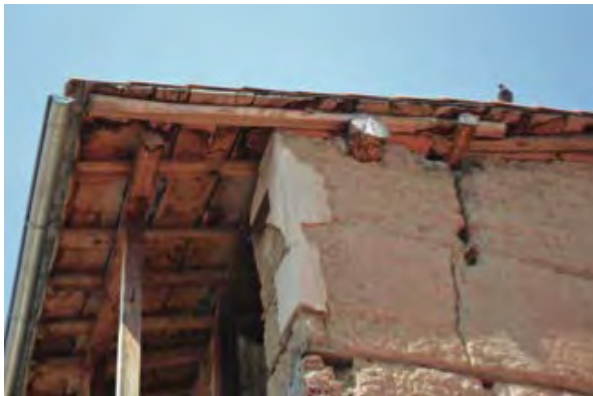
Figura 12. Tapia con elementos horizontales en madera del Caso de Estudio 8

Además también se verificó el uso de estos elementos de madera horizontales en las esquinas de los muros, previsiblemente por una adaptación de la manera de construcción de los muros de piedra. Los maestros constructores de piedra utilizaban tizones en las esquinas de las construcciones para favorecer el correcto funcionamiento de la estructura, por lo que se pudo adaptar a la construcción del muro de tapia.

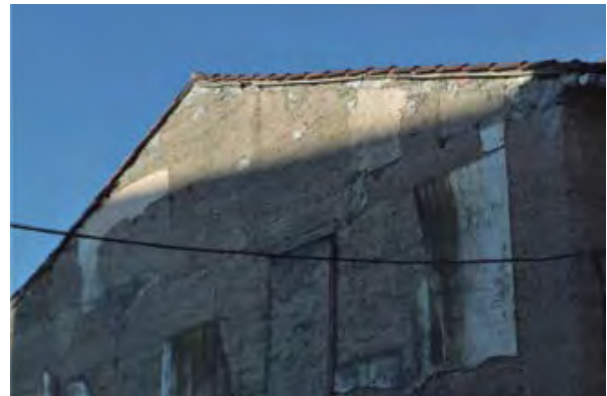
Figura 13. Tapia en el Caso de Estudio 4

El ancho de las tongadas variaba dependiendo del constructor y del tamaño de la edificación (Figura 13). Además del número de tongadas y elementos horizontales de madera colocadas entre las mismas, variaba el tipo de tierra utilizada para la tapia. Esto ocurría dependiendo del constructor y probablemente del lugar de donde se extrajese la tierra, ya que varía desde la tonalidad más clara del caso 8 hasta la tonalidad más oscura del caso 6.

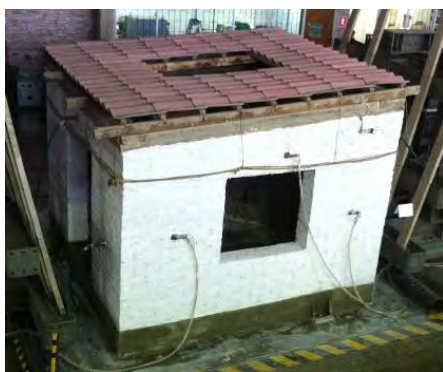
Modelo en la mesa vibradora

La instrumentación incluyó acelerómetros para medir aceleraciones absolutas y transductores diferenciales lineales variables (LVDTs) para medir desplazamientos absolutos (figura 3). Se midieron la aceleración y el desplazamiento de la mesa vibradora; se registró la fuerza en el actuador hidráulico. La frecuencia de muestreo de todos los instrumentos fue 200 Hz (intervalo de tiempo de 0,005 s).

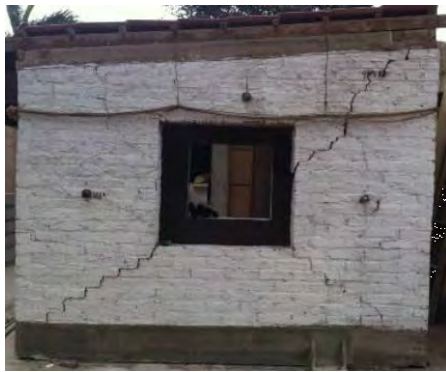
Muro derecho

Figura 4. Daño en el ambiente de adobe luego de la segunda fase de ensayo ( $D=60$  mm).

El ambiente de adobe (no dañado) fue sometido a una secuencia de tres fases para generar daño sísmico representativo como se observa en las construcciones de adobe. La primera fase, con desplazamiento pico de comando  $D=30$  mm (desplazamiento pico de la mesa  $D0_{max}=28,90$  mm y aceleración pico  $A0_{max}=0,31$  g), no produjo ningún daño visible en el modelo. Luego de la segunda fase con  $D=60$  mm ( $D0_{max}=58,50$  mm y  $A0_{max}=0,64$  g), el modelo presentó muchas fisuras. Grandes diagonales de corte fueron visibles en los muros laterales, empezando en las esquinas de la ventana y propagándose hacia afuera. Debido a que las fisuras eran muy delgadas (3 mm o menos), se decidió llevar a cabo una tercera fase  $D=60$  mm ( $D0_{max}=58,50$  mm y  $A0_{max}=0,64$  g) para inducir mayor daño; las fisuras se ensancharon. Esta última fase fue detenida después de 15 segundos para evitar daño irreparable (Groenenberg, 2010). La figura 4 muestra los patrones de daño en el muro derecho, representativo del daño sísmico en construcciones de adobe.

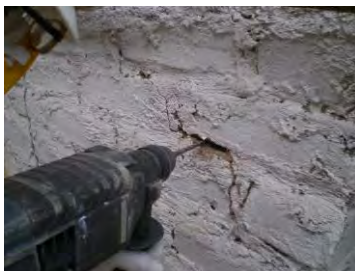
a) Uso de taladro eléctrico

El ambiente de adobe fue reparado mediante inyección de barro líquido. Ello requirió que las grietas sean abiertas para la completa penetración del barro. En este proyecto, debido a limitantes de tiempo, se decidió abrir todas las grietas del ambiente de adobe simultáneamente. Las grietas con ancho mayor a 1 mm se abrieron hasta 8 mm aproximadamente usando taladro y cuchillo eléctrico (figuras 5a y 5b). Luego, las grietas fueron selladas con una capa de silicona en ambas caras, dejando aberturas de aproximadamente 100 mm de separación. El barro fue inyectado en las grietas. Consistió en una mezcla de suelo tamizado en la malla #10 (2 mm de abertura), 50% en volumen de paja finamente cortada (10 mm de longitud aproximadamente) y 35% de agua en peso. La mezcla fue inyectada en las grietas hasta estar completamente llenas (figura 5c).

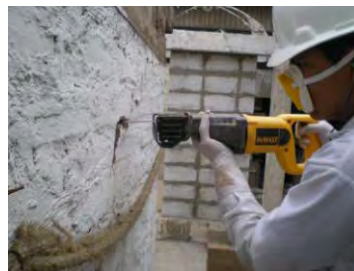
b) Uso de cuchillo eléctrico

Figura 5. Abertura de grietas sísmicas e inyección de barro líquido

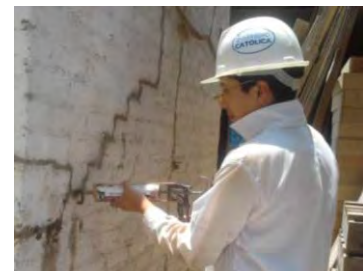
c) Inyección de barro líquido

Después de que las grietas fueran reparadas con barro líquido, el modelo se dejó al aire libre por dos meses para un adecuado secado del barro. .

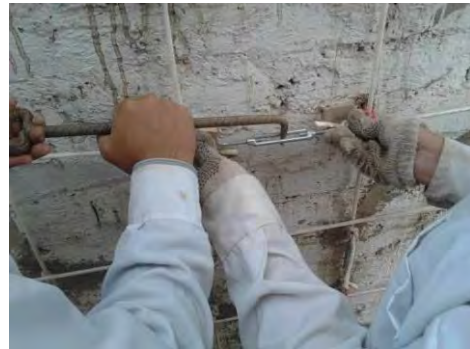
b) Templado de refuerzo horizontal

Figura 6. Refuerzo con drizas del ambiente de adobe reparado con barro líquido

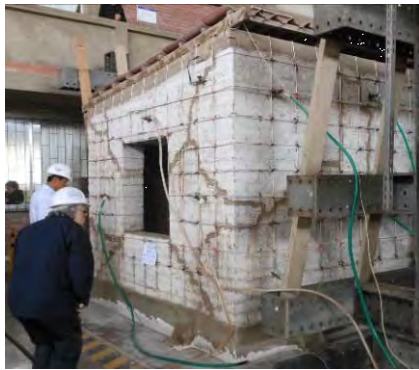
a) Inspección de daños

El ambiente de adobe reparado y reforzado fue ensayado nuevamente en la mesa vibradora siguiendo el protocolo de ensayo del modelo original no dañado. Durante la primera fase ( $D=30$  mm;  $D_{0max}=29,40$  mm;  $A_{0max}=0,30$  g), no existió daño visible en la estructura. La figura 7b muestra el esquema de daños que corresponde a la segunda fase de ensayo ( $D=60$  mm;  $D_{0max}=58,40$  mm;  $A_{0max}=0,71$  g). Las líneas marrones muestran las grietas que

no se abrieron; las líneas azules muestran las nuevas grietas que se generaron debido a la simulación sísmica.

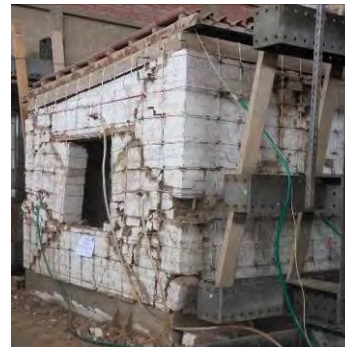
b) Daños en el ambiente de adobe

Figura 8. Esquema de daños y vista general del ambiente después de todas las fases de ensayo.

La tercera fase de ensayo (D= 90 mm; D0max= 89,30 mm; A0max= 1,08 g) probó la efectividad del refuerzo. Una reparación sin refuerzo hubiese producido el colapso como en el ensayo de Groenenberg (2010). El refuerzo de nylon mantuvo juntos los bloques que se habían fracturado. Posteriormente, se decidió someter el modelo a dos fases adicionales de movimiento intenso (D= 130 mm; D0max= 128 mm; A0max= 1,53 g), un hecho que produjo un daño significativo: todas las grietas reparadas se abrieron y nuevas grietas aparecieron en los muros (figura 8a). Sin embargo, el refuerzo y la viga collar trabajaron muy bien en mantener la integridad de la estructura (figura 8b). Las cuerdas horizontales, localizadas en el mortero cerca de la base de la ventana, cortaron el mortero.

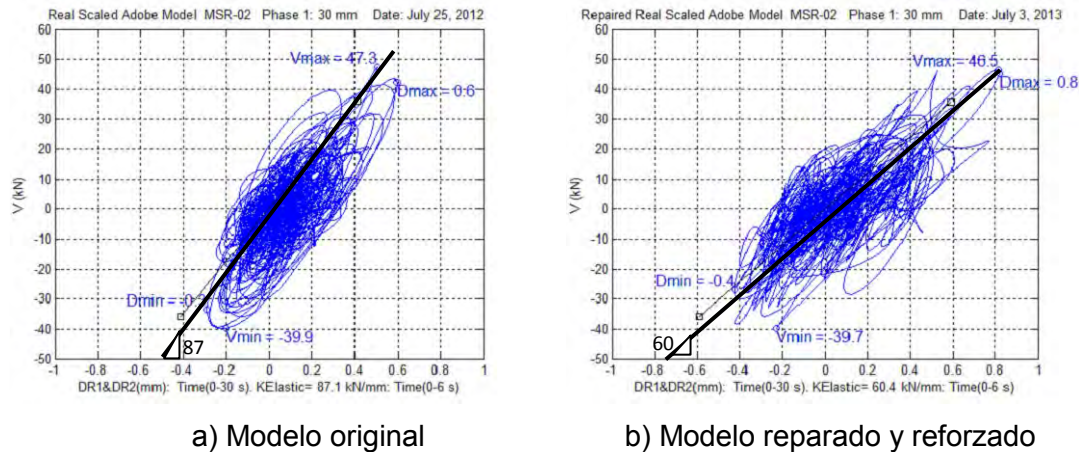
Figura 9. Cortante basal vs. máximo desplazamiento para la primera fase de ensayo (D = 30 mm)

Los gráficos de cortante basal versus desplazamiento global que corresponden a la primera fase de movimiento (D= 30 mm) para el ambiente en su condición original y reparada se muestran en la figura 9. La técnica de reparación y reforzamiento fue efectiva en recuperar las características mecánicas del ambiente original. En ambos casos, el máximo cortante basal soportado por el modelo fue cercano a 47 kN. El ambiente reforzado-reparado tuvo alrededor del 70% de la rigidez lateral de la original (60 kN/mm versus 87 kN/mm).

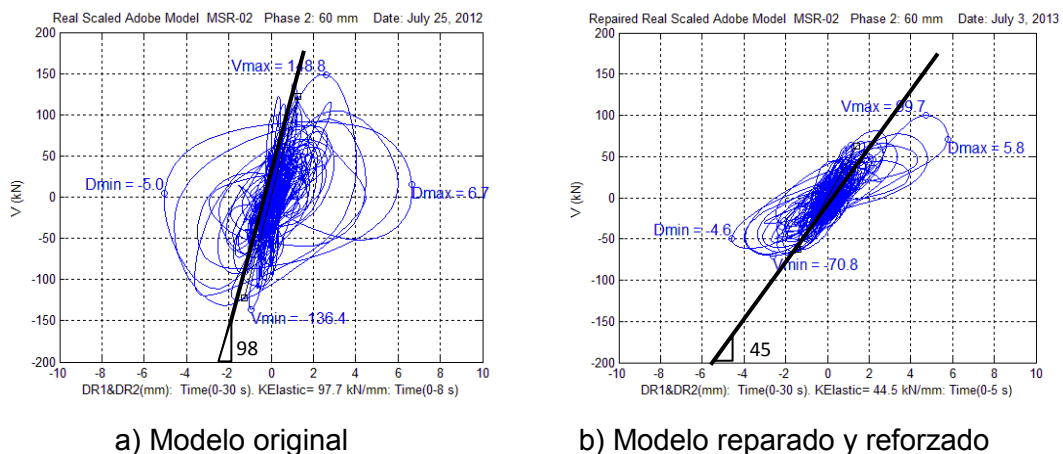
Figura 10. Cortante basal vs. máximo desplazamiento en la segunda fase de ensayo (D= 60 mm)

Para una señal de comando D= 60 mm, hubo respuesta no lineal significativa en el ambiente original y el reparado-reforzado. El refuerzo fue efectivo en mantener la integridad estructural. Los gráficos de fuerza lateral versus desplazamiento (figura 10) muestran que el refuerzo garantizó una respuesta dinámica estable con menor abertura de grietas (lazos histeréticos más cerrados). En la figura 10, se observa también que en el modelo reforzado la resistencia lateral disminuyó aproximadamente 33% (de 149 kN a 100 kN) y que la rigidez disminuyó aproximadamente 54% (de 98 kN/mm a 45 kN/mm).

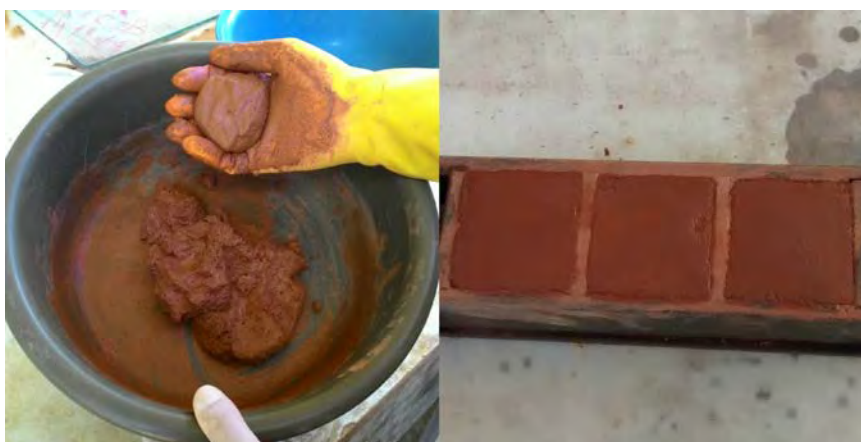
Para a moldagem dos corpos de prova foram elaborado misturas com percentagens do ligante ativado alcalinamente de 0%, 1%, 2% e 3% em relação ao peso do solo. Os materiais foram misturados manualmente, as amostras para teste de absorção de água eram cilíndrico de 5 cm de diâmetro e 10 cm de altura. Os elaborados para resistência à compressão foram obtidos através de um molde cúbico com 5 cm de aresta, como pode ser visto na figura 1.

Figura 1. Mistura manual dos materiais e molde cúbico para elaboração dos corpos de prova

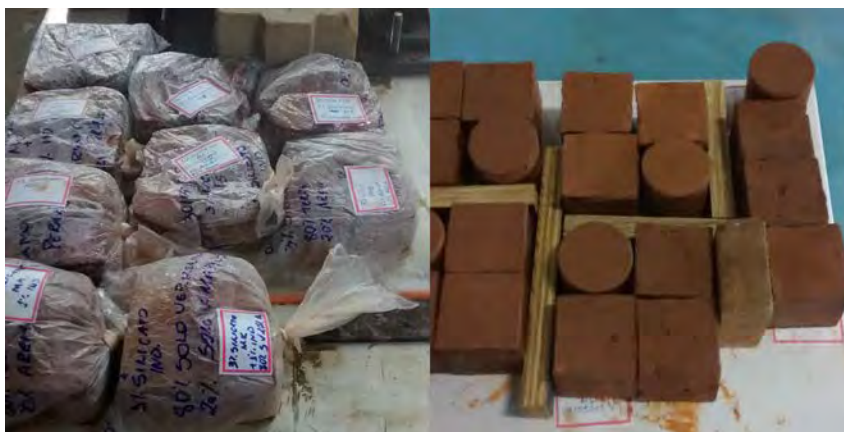
Após a moldagem dos corpos de prova, os mesmos eram colocados em um saco plástico para ajudar a conservar a água da mistura e só era retirado após 3 dias. Em seguida eram

levados a estufa para a cura em temperatura de 65°C e retirados para o ensaio de resistência à compressão (figura 2).

Figura 2. Amostras em cura em saco plastico até o terceiro dia após remoção

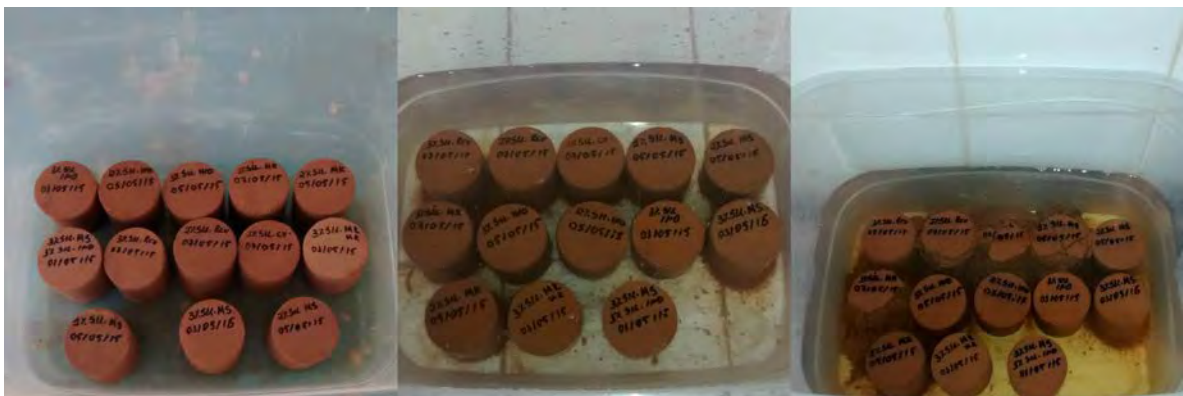
As amostras que foram estabilizadas através da ativação alcalina com as soluções propostas resistiram à ação da água, exceto as elaboradas com teor de 1% do silicato de (MK, MS e RCV). Além da resistência à água, os blocos alcalinamente ativados tiveram valores de absorção que variaram de 10% à 12%, com as amostras de 3% de silicato industrializado e o MK como precursor e 3% de silicato RCV com o resíduo cerâmico como precursor respectivamente. Na figura 3 vêem-se os corpos de prova imersos em água.

Figura 4. Amostras submetidas ao ensaio de absorção e resistência à água

Os corpos de prova que mostraram o melhor resultado de absorção entre as soluções proposta nesse estudo foi o 3% de silicato de MK e precursor de MK com teor de 11% e a amostra com 3% de silicato de MK e precursor de RCV com 10,7% de absorção, porém esse último apresentou uma perda de massa de 1,5%. Os valores de todos os corpos de prova são visto nas tabelas 5 e 6.

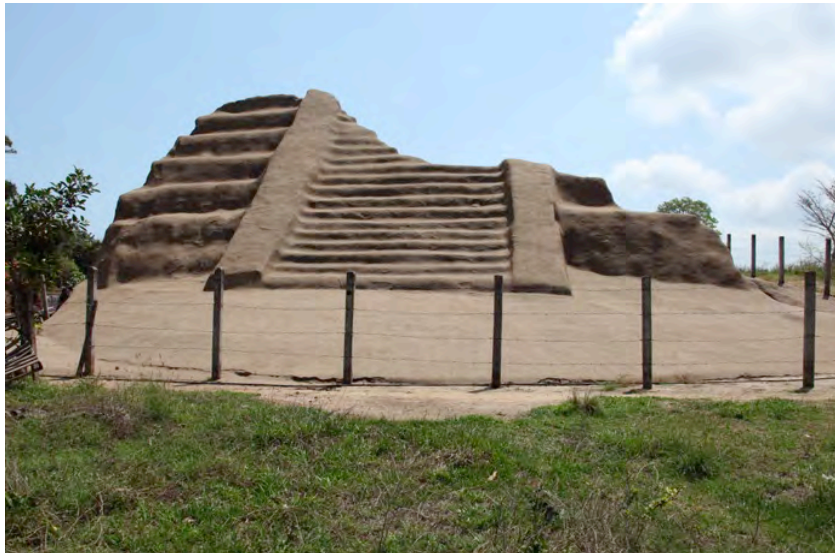
Figura 2. Capa de sacrificio de tierra estabilizada con emulsión asfáltica

Desde 2014 se empezó a utilizar los aplanados delgados de tierra estabilizado con emulsión asfáltica (Comex™ IMPERTOP® A) al cinco por ciento en volumen de la mezcla para la capa de sacrificio. En el talud de contención nuevo al norte y parte del corte posterior se aplicó directamente sobre geotela, con buena adherencia y resistencia a la intemperie (Figura 2).

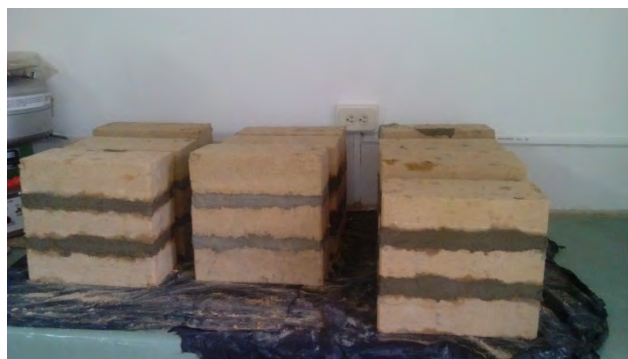
Se elaboraron nueve muretes de tres unidades de mampostería unidas con mortero, como se muestra en la figura 1.

Figura 1. Elaboración de los muretes

Los muretes fueron probados siguiendo las recomendaciones de la norma NTC 3495, NTC 5324 y la norma sísmo resistente NSR-10 para ensayos en muretes.

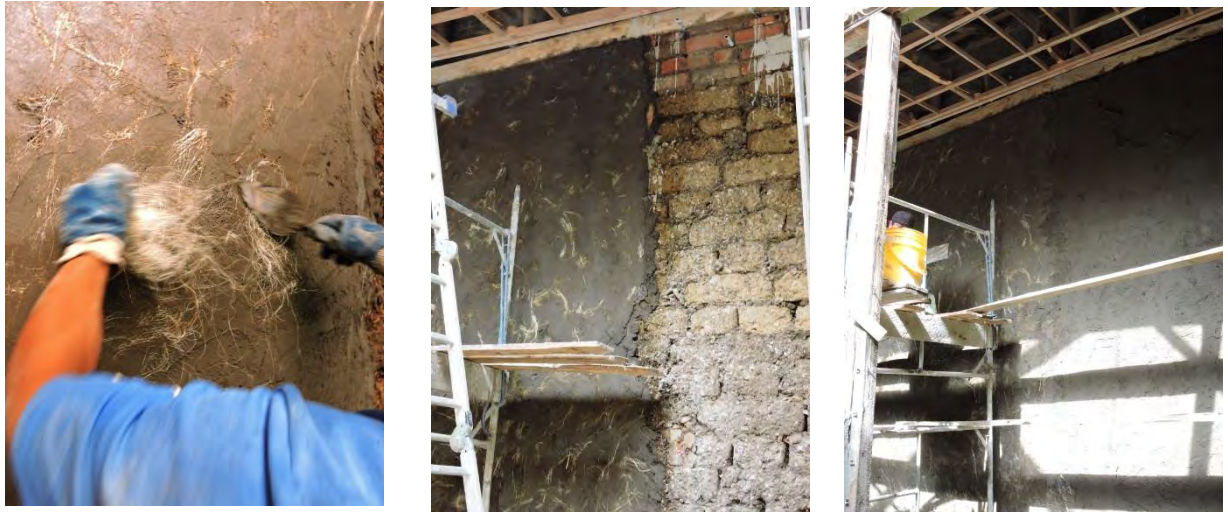
El procedimiento parte con la primera capa gruesa de barro, del espesor que permita nivelar la pared; una vez conseguida esta nivelación se coloca una primera capa de cabuya, que corresponde a la cabuya enredada; paulatinamente se va colocando de manera que cubra el revoque completamente y de manera uniforme; se nivela cubriendo esta capa con el mismo barro del soporte, constituye una especie de veladura pero con aspereza para que permita adherencia a la siguiente capa.

Figura 2. Aplicación de la primera capa de “cabuya enredada” en un muro de adobe

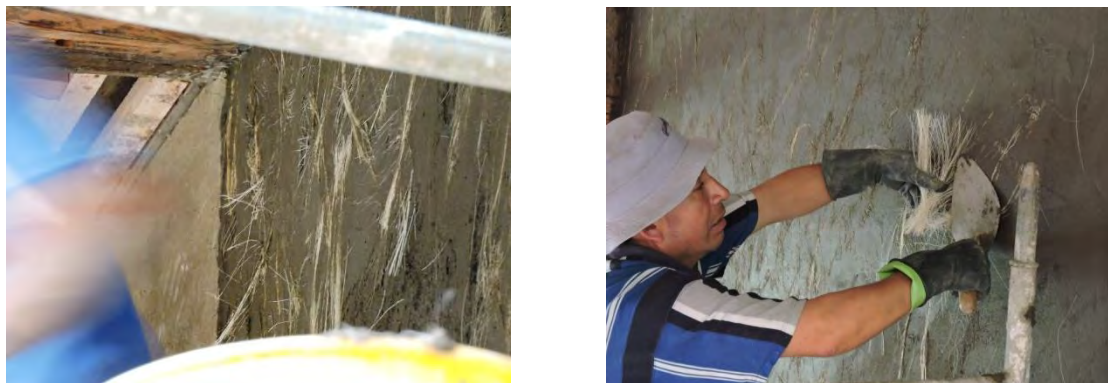
Luego de un reposo no mayor a 24 horas, dependiendo del clima, se procede a colocar una segunda capa de barro, allí se puede observar ya ciertas fisuras que no deben ser mayores si el barro ha sido estabilizado correctamente. Una vez colocada la segunda capa, se procede a insertar la segunda capa de cabuya, en esta ocasión es la cabuya peinada, misma que se inserta de manera ordenada pero formando una red.

Figura 3. Aplicación de la segunda capa de “cabuya peinada” en un muro de adobe

En el caso eventual de requerir una tercera capa de revoque, se recomienda que tanto la primera como la tercer capa de cabuya sea la enredada; dejando la cabuya peinada para la capa intermedia, esto con el objetivo de que las dos primeras, por la misma presencia de hilos desordenados, se enlacen entre si generando una mayor adherencia entre ellas y dando mayor ayuda a la tercera capa.

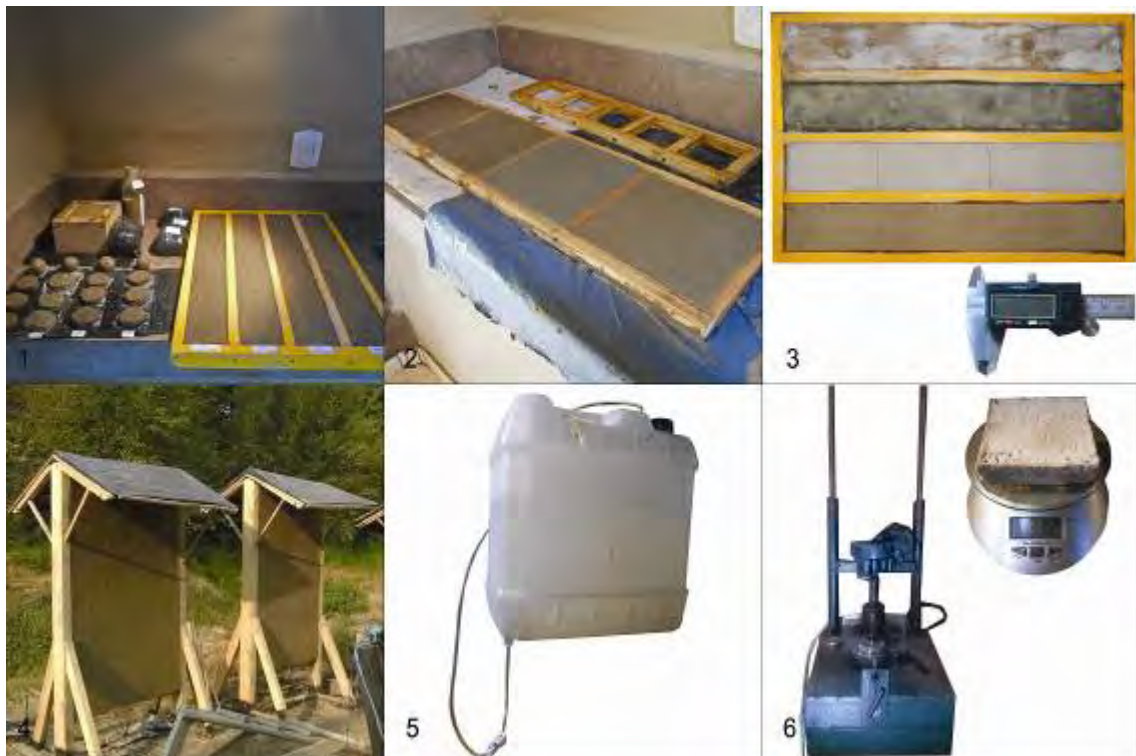
Equipo y herramientas: baldes; cuchara; clavos; fratacho; martillo; regla; sierra (figura 2).

Figura 2. Dispositivos de ensayo: 1) Ensayos sensoriales; 2) Moldes para probetas; 3) Cajón de Alcock y calibre electrónico; 4) Bastidores; 5) Tanque capacidad 10 litros; 6) Máquina con cepillo metálico y balanza electrónica.

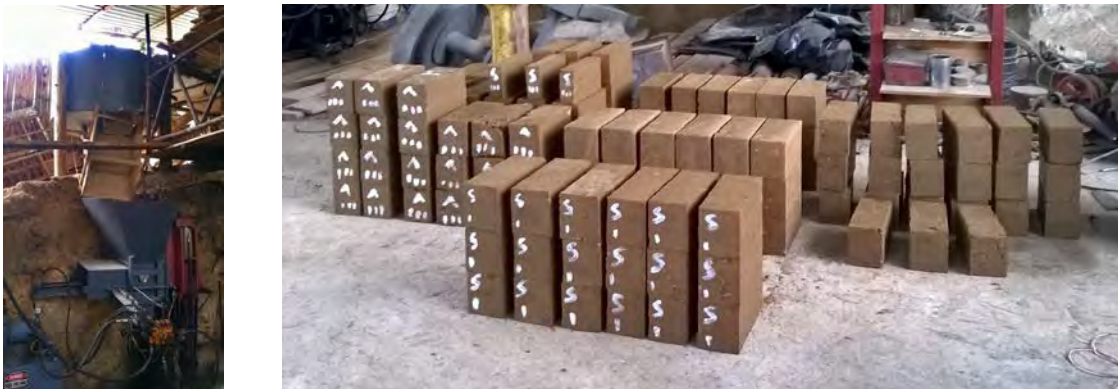
Posteriormente se ha determinado que los bloques se elaborarán mediante el uso de una prensa hidráulica con el fin de compactar la mezcla y determinar si existe una mejora en la resistencia a compresión (Figura 1). La comparación entre el bloque prensado de tierra se realiza con los adobes realizados por métodos tradicionales en el sector donde se realiza el estudio, en Cuenca, Ecuador. Con la finalidad de realizar el análisis comparativo se ha recurrido a un productor de adobes donde se ha elaborado dichos bloques de tierra por métodos tradicionales cuya composición granulométrica es igual a la de los bloques prensados (Espínola; Valderrama, 2011).

Figura 1. Máquina para fabricar bloque prensado y muestras de bloque prensado

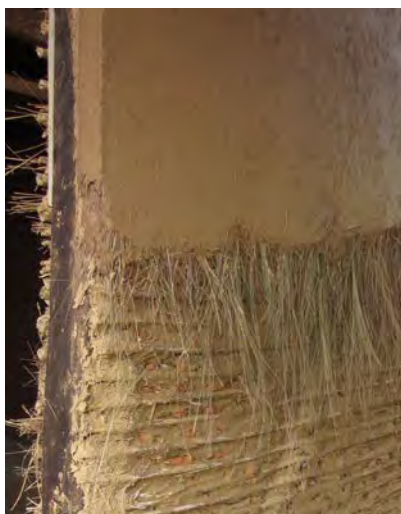
El bahareque o quincha es un sistema constructivo tradicional de Sudamérica y Panamá, que consiste fundamentalmente en una estructura fija y estable de madera anclada al cimiento, cubierta con palos delgados, carrizo o caña y barro (figura 1). Frente a los demás sistemas constructivos en tierra, éste presenta las siguientes ventajas: menor peso, menor sección, mejor comportamiento ante sismos y la utilización de cualquier tipo de tierra, pues esta es usada solamente como relleno.

Figura 1 – Pared de bahareque (Crédito: Valeria Bustos)

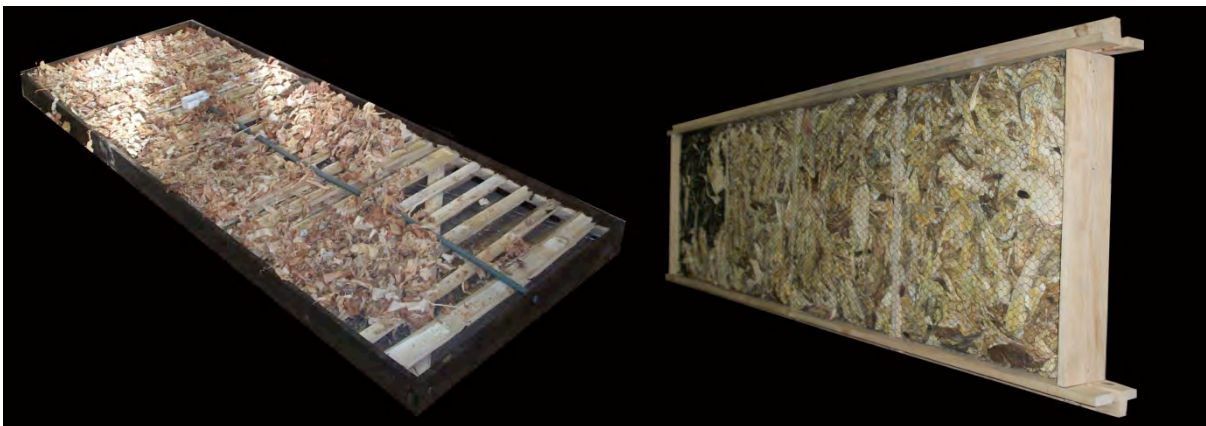
El aislante, esencial para el confort acústico y térmico, será realizado con materiales naturales y/o reciclados que dependen de su accesibilidad, temporada y precio, como: el pucón (hoja que envuelve la mazorca de maíz), hojas de habas, hojas de arveja, viruta, residuos de tela, etc. comprimiéndolo con el material de entramado adecuado para el lugar de construcción (figura 3).

Figura 3 – Imagen del aislante de viruta y pucón

Para el entramado alternativas como la caña guadua (gramínea de gran altura) o el carrizo (gramínea que crece cerca del agua), colocando diagonales de madera para rigidizar su estructura (figura 3) o malla de gallinero, sin diagonales pues estructural (figura 4).

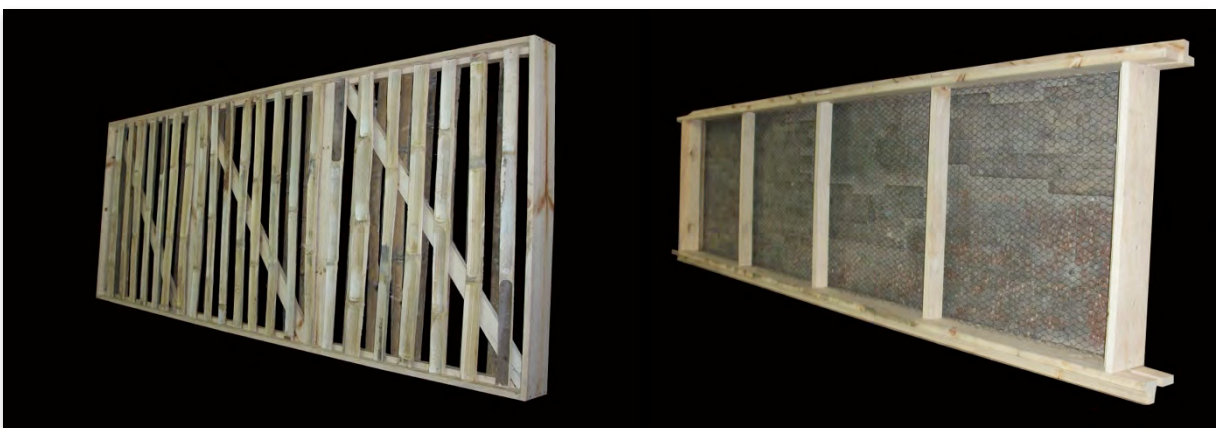
Figura 4 – Imagen del entramado de caña guadua o malla de gallinero

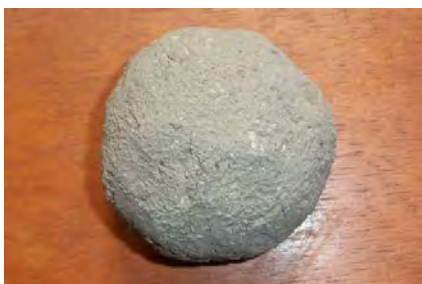
Se comprueba este último punto mediante la elaboración de 3 bolas de barro de 10 cm de diámetro con viruta en la mitad (figura 6), luego se parten a los 15, 30 y 60 días (figura 7), y se observa que la viruta está totalmente seca y no presenta inicios de pudrición.

Figura 6 – Bola de tierra

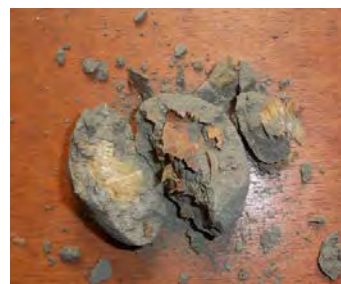
Figura 7 – Tierra-viruta

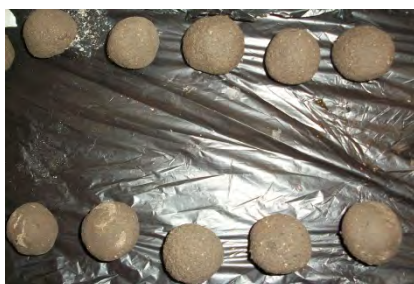
Se realizan recubrimientos impermeables diferentes, aceite de linaza<sup>4</sup>, capa de revoque al fuego con aditivos, con suero y con sábila. El procedimiento consistió en la elaboración de esferas de barro con las sustancias antes detalladas y que por observación según el tiempo de inmersión en agua modificaron sus características y morfología, pudiéndose obtener el cuadro siguiente (figuras 8 y 9):

Figura 8 – Muestras de tierra

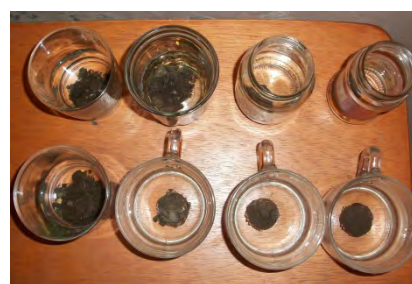
Figura 9 – Tierra en inmersión

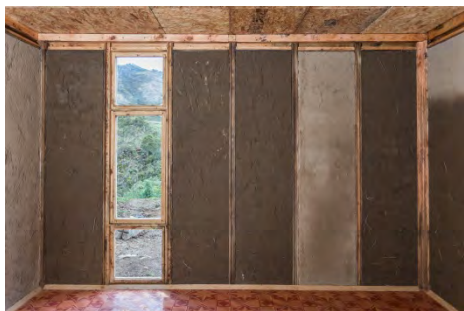
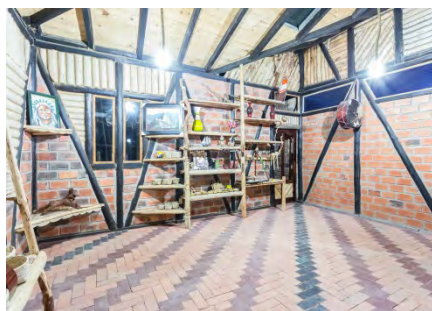
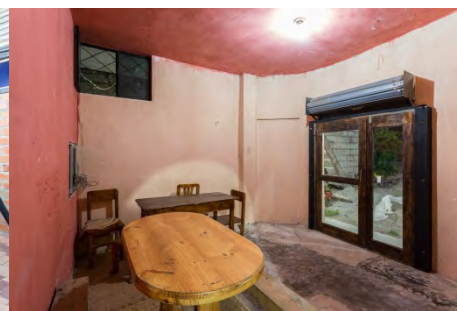
Para realizar las pruebas térmicas, acústicas y de humedad, se realizaron ensayos durante una semana en tres módulos con materiales diferentes: paneles de bahareque (M1), ladrillo (M2) y bloque (M3) (figuras 13-15 y tabla 6).

Figura 13 – Módulo 1

Figura 14 – Módulo 2

Figura 15 – Módulo 3

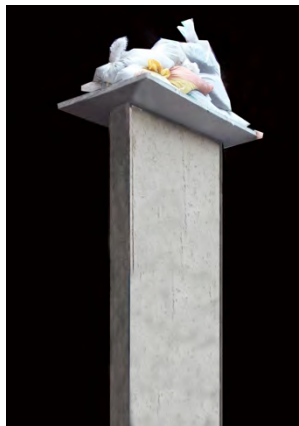
Para comprobar la resistencia estructural del panel, se aplicaron 250 kg de peso en 10 sacos de arena de 25 kg cada uno (figura 21). Está es una prueba empírica desarrollada en laboratorio, pues no se tenía forma alguna de probar un panel de las dimensiones reales del prototipo. El panel no presentó ningún cambio en su estructura ni en su recubrimiento (esta prueba se hizo con los tres tipos de entramados).

Figura 21 – Prueba de rotura con sacos de arena

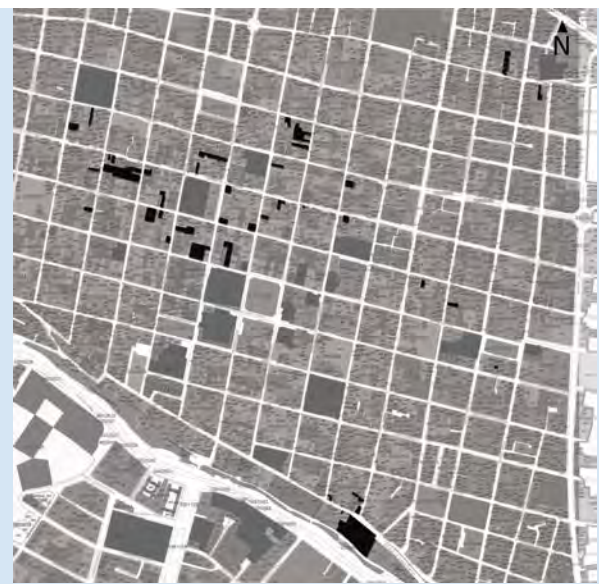
Edificaciones identificadas de bahareque en área de primer orden del Centro Histórico de Cuenca

Figura 4. Comparativa de edificaciones de bahareque dentro del área de estudio

Existe una falencia en la información presentada por la Dirección de Áreas Históricas y Patrimoniales, ya que posterior a la investigación de campo se detectó 26 edificaciones en bahareque adicionales que no están contempladas dentro del inventario (Figura 4). La falencia en este tipo de fuentes lastimosamente repercute en los programas y proyectos patrimoniales que no incluyen este tipo de tecnologías como parte fundamental de su planificación ni alcances.

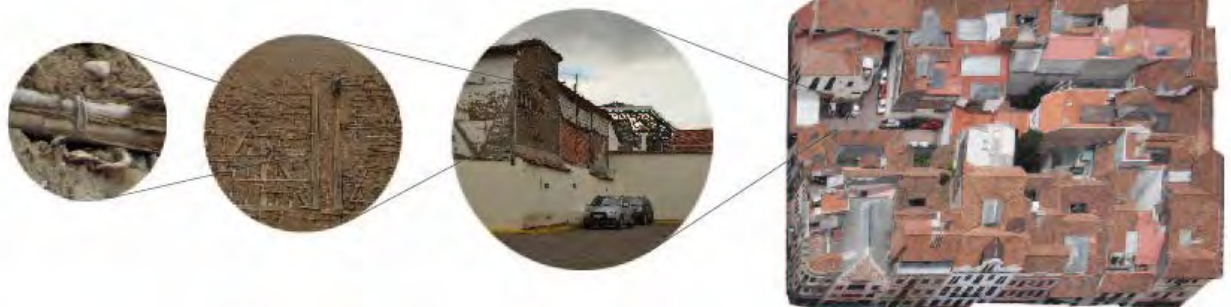
Figura 6. Detalle constructivo en fotografía: amarres

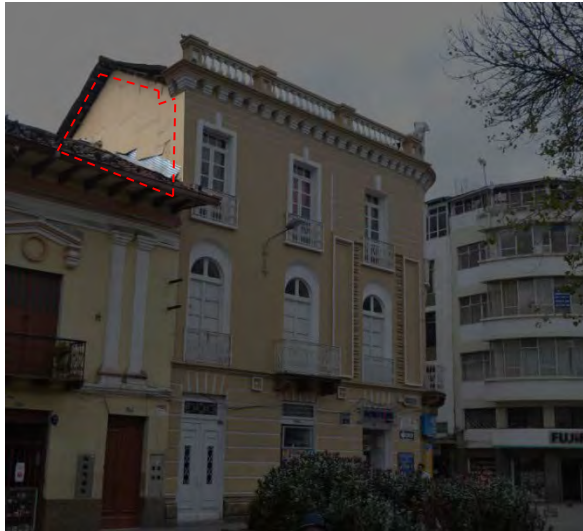
Figura 7. Edificación de bahareque cubierta con tol en la culata

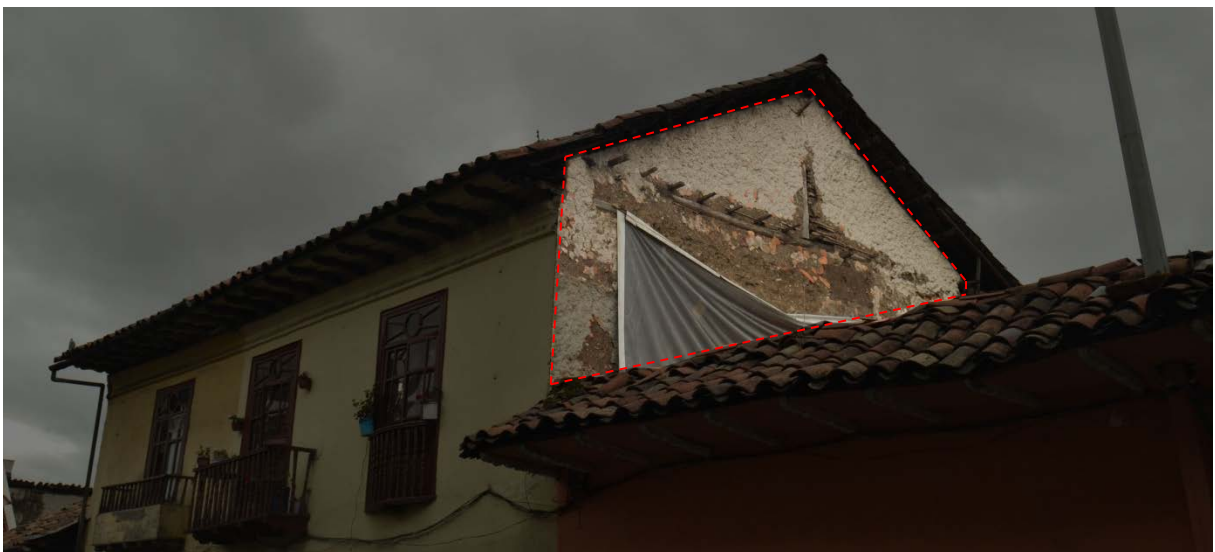
Figura 8. Edificación de bahareque que utiliza mortero de cemento para cubrir deterioros

La actual Ordenanza para la Gestión y Conservación de las Áreas Históricas y Patrimoniales del Cantón Cuenca (Ilustre Municipalidad de Cuenca, 2010) posee diversos artículos que se dirigen al manejo e intervención en los bienes patrimoniales, emitiendo cláusulas que restringen las modificaciones arquitectónicas; sin embargo el documento no posee ningún artículo específico que haga alusión a la protección del bahareque como cultura constructiva lo cual repercute considerablemente en su conservación. De igual forma no existen recomendaciones en relación a la mezcla de materiales terrosos y cementicos, representando un impacto constante en la integridad de los mismos al no ser compatibles molecularmente.

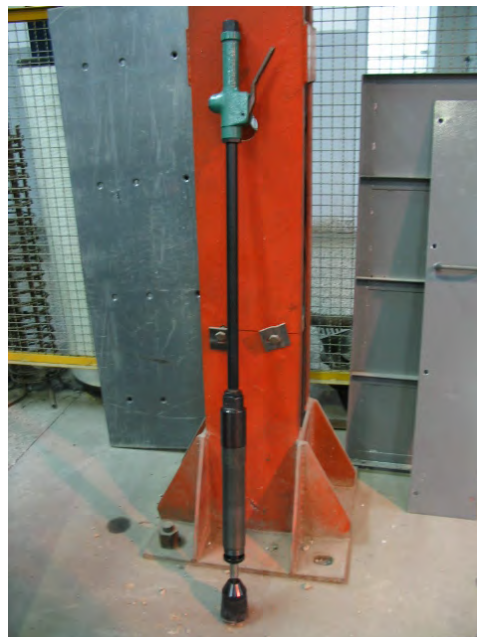
Figura 1. Equipo de apisonado automático (García; Nigro; Mazzeo, 2007)

Método de moldeo y compactación. Se utiliza un equipo compuesto por un pisón neumático asistido por un compresor (Figura 1). El moldeo se realiza colocando capas del suelo estabilizado definido en la etapa anterior, cuidando que durante el proceso se mantengan las condiciones de humedad óptimas definidas. Se realizan capas de 0,10 m, compactadas a razón de 200 golpes por capa.

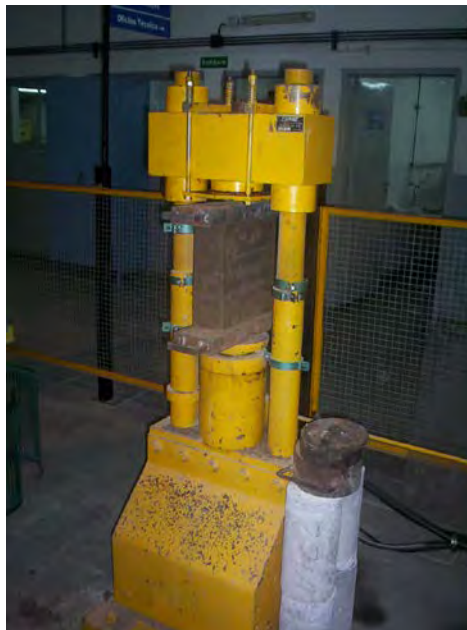
Figura 2. Probeta de suelo estabilizado ensayo a la compresión LEME UTN-FRA (García; Mazzeo, 2010)

La muestra está compuesta por al menos tres especímenes para su ensayo a la compresión a las edades de 7 y 28 días, expresada en MPa.
