# tierra, sociedad, comunidad

**15° Seminario Iberoamericano de Arquitectura  
y Construcción con Tierra  
Cuenca - Ecuador**

**9-13 de Noviembre 2015**

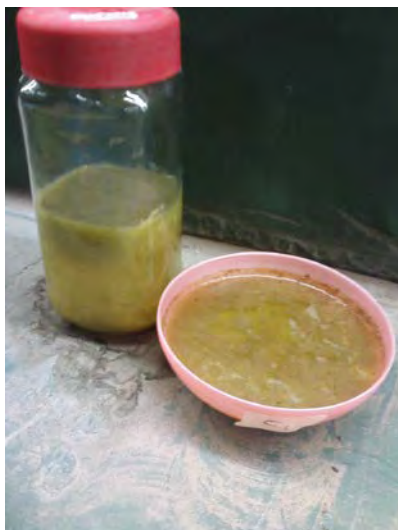
Figura 2. Pasta recién elaborada

En la figura 2 se ven los dos casos de reposo con los que se trabaja, se puede ver como es la consistencia de la mezcla recién elaborada, como se verá más adelante una vez seca cambia completamente convirtiéndose en una capa sólida.

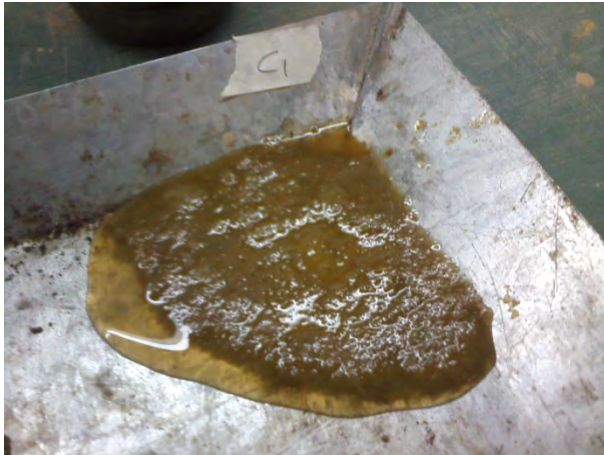
Figura 3. Muestra "C1" en proceso de secado

En las figuras 3 y 4 se puede apreciar como es el cambio de la pasta, a la izquierda se observa la consistencia que tiene al retirarla del frasco donde estuvo en reposo durante siete días, mientras que a la derecha se puede ver el mismo pastón pero luego de haber pasado cinco a siete días secándose al aire.

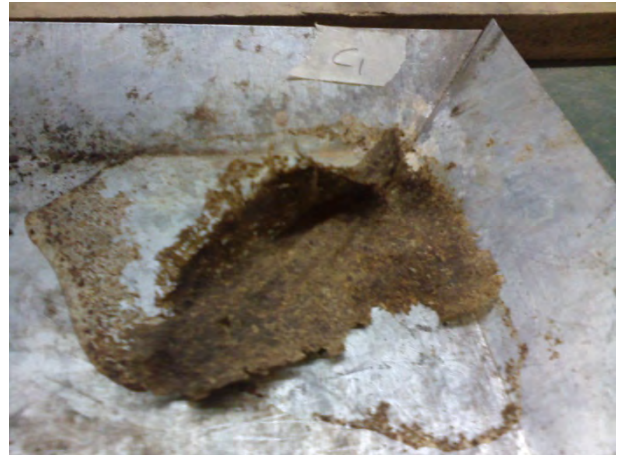
Figura 4. Muestra "C1" seca

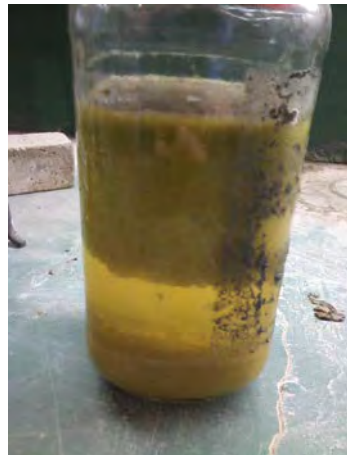
Figura 1. Separación de fases

En los especímenes enfrascados mantenidos en reposo, se observó una separación de fases, es decir, la parte líquida se separa de la sólida. Muchas veces la parte sólida se mantenía en suspensión y otras en el fondo, como se muestra en la figura 5. Una vez que eran destapadas, presentaba un fuerte olor putrefacto.

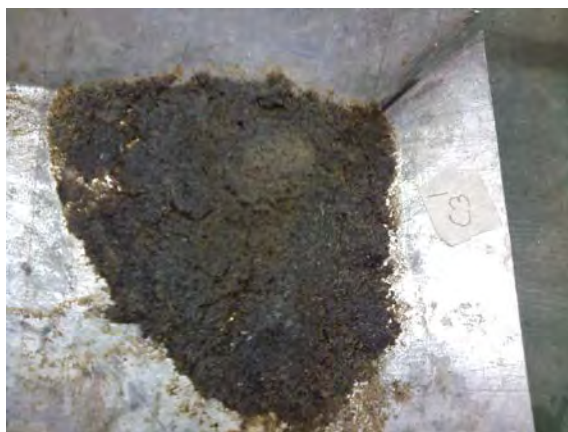
Figura 2. Muestra "C3" porosa

Los pastones que se hicieron utilizando la hoja del camalote tardaron más días en secarse (figuras 6 y 7). Los pastones que contenían un mayor espesor debido a la cantidad de material que poseían, presentaban luego en estado seco una alta porosidad

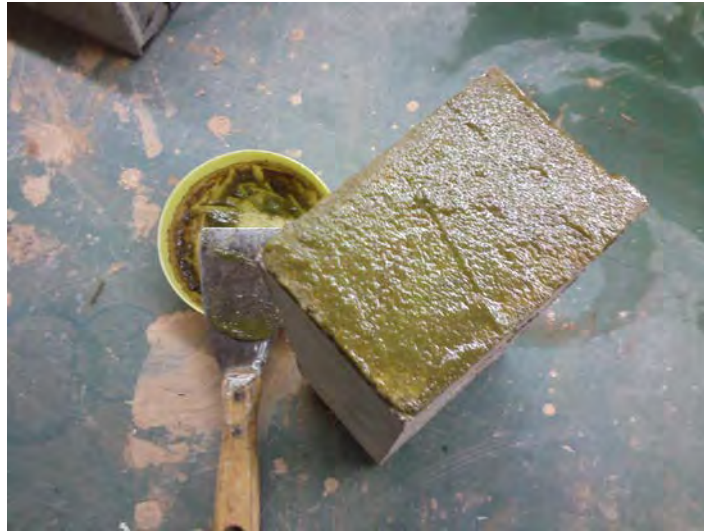
Figura 4. Bloque y pasta

Respecto a las muestras que recién se procesaron, una vez que se encontró uno de los patrones que mejor resultado arrojó, se decidió utilizarlo como si fuera una pintura impermeable y se lo aplicó en una cara de un bloque de tierra comprimida (BTC) como muestra la figura 8.

El resultado que se obtuvo fue satisfactorio al comparar este BTC ya pintado (pintura en estado seco) con un mismo BTC sin pintar, se puede observar un tiempo de absorción mucho mayor, en el orden del 800% respecto al original. Es decir, que para un bloque donde las gotas superficiales eran absorbidas en aproximadamente media hora, con esta pasta de camalote se encontró una absorción del orden de cuatro a cuatro horas y media, como se puede observar en la Figura 9.

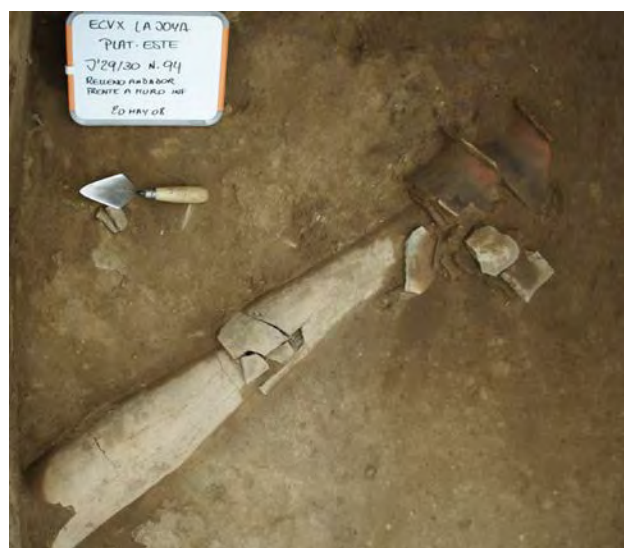
Figura 5. Tubos de drenaje en La Joya (Foto: Daneels, mayo 2008).

Aún dentro del ámbito mesoamericano, se encuentran los mismos sistemas en varios sitios de la zona costera del Pacífico de Guatemala, fechados entre 500 y 1000 d.C. (Wolley, 1993, Medrano; Bove en prensa). Cuando hay suficiente información, es recurrente leer que los tubos están calzados a los lados y cubiertos por encima con fragmentos de vasijas rotas (Figura 5).

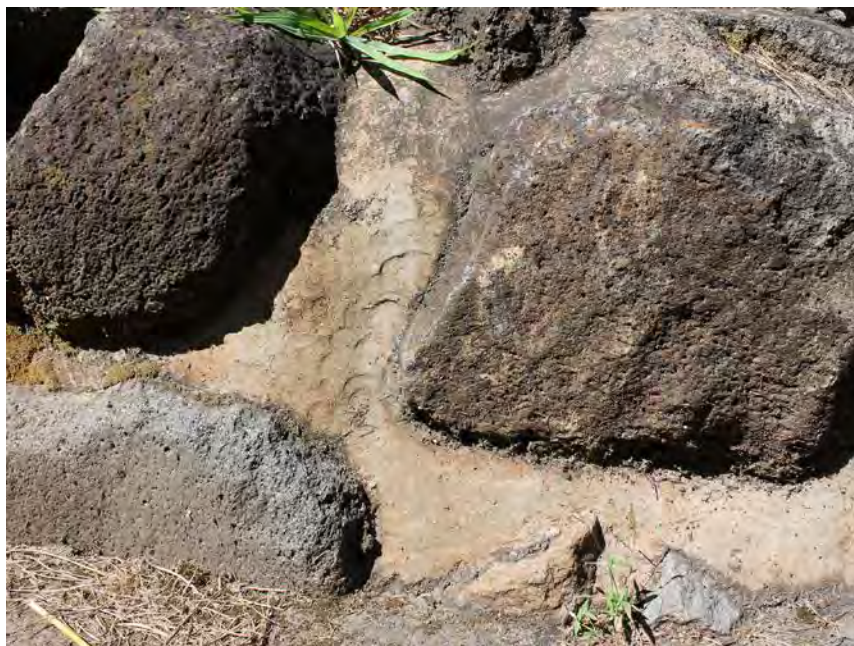
Figura 1. Consolidación del mortero de unión con tierra estabilizada y compactada en Tazumal. Nótese la huella de la herramienta de madera usada para la compactación (Foto L. Guerrero 2014).

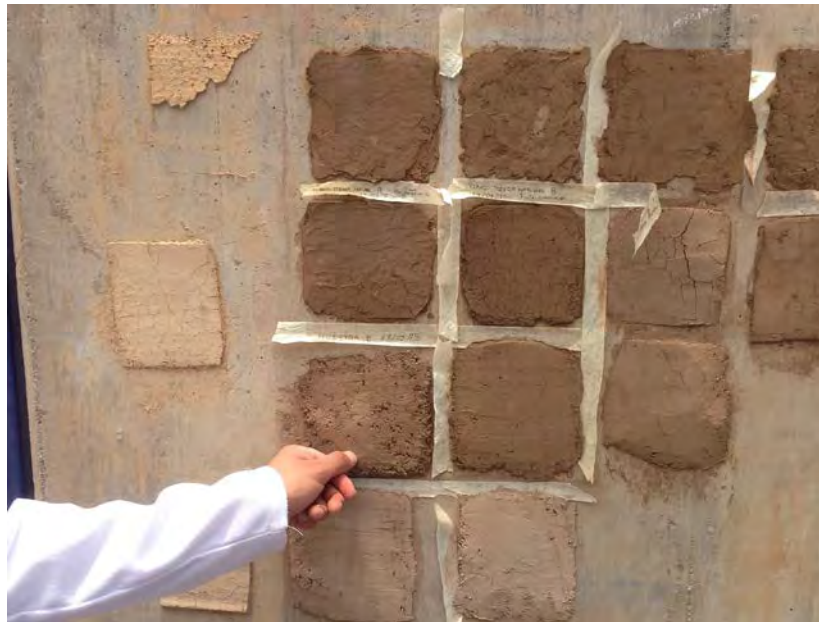
Figura 2. Algunas de las probetas aplicadas sobre muros de concreto en el Laboratorio de Materiales de la UAM-X. (Foto L. Guerrero 2015).

Se aplicaron revoques idénticos a los de las pruebas preliminares de la tierra sin estabilizar e igualmente se encuentran expuestos a la intemperie para su monitoreo cotidiano. Paralelamente se hicieron probetas cúbicas de 5 cm x 5 cm x 5 cm de cada una de las muestras y se dejaron secar a fin de hacer evaluaciones sobre su resistencia a la compresión y absorción capilar. Se hicieron dos grupos de probetas, las primeras se realizaban llenando los moldes del material en estado plástico y sin ejercer presión.

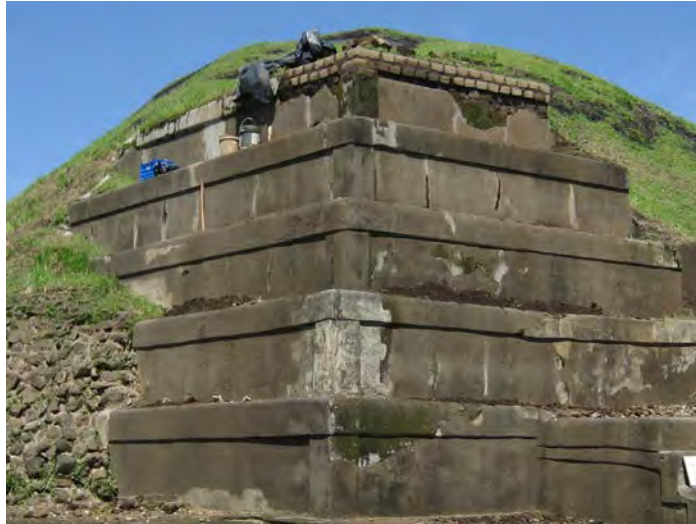
Figura 3. Colocación de adobes para restituir la cornisa (Foto O. Camacho 2013).

Para la intervención se realizó la liberación del relleno o núcleo mediante excavación a fin de colocar adobes y reforzar la esquina. La excavación permitió observar bloques de toba pegados con cemento, indicadores de trabajos previos de restauración en la estructura. Antes de colocar los nuevos adobes se agregó una capa de piedrín suelto como indicador del inicio de los trabajos. Los adobes se asentaron a tizón para dar forma a la cornisa realizada en los trabajos de restauración en décadas anteriores, colocándolos en saledizo y reforzando así la esquina a intervenir.

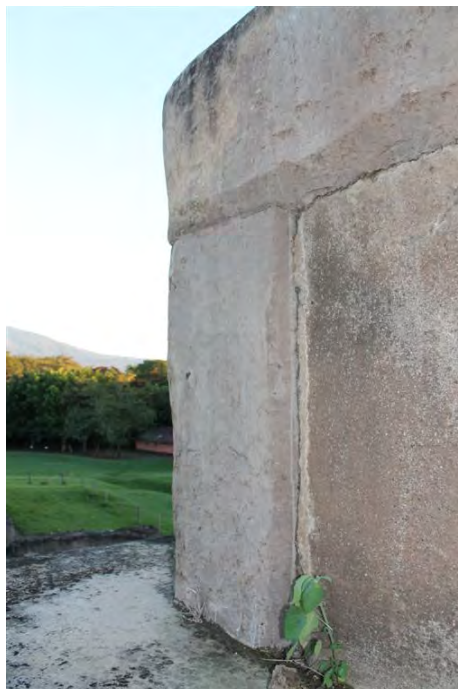
Figura 4. La intervención de la esquina Noreste de la Estructura 1 a un año de su terminación no muestra deterioro alguno a pesar de las adversas condiciones climáticas (Foto L. Guerrero 2014).

Para dicho proceso se utilizó un mazo con entrantes y salientes que generaban una textura en la superficie que permite marcar una diferencia entre la intervención y las partes originales que posee la Estructura. Por último se colocó un camellón para controlar el flujo de aguas lluvias en la parte superior (figura 4).

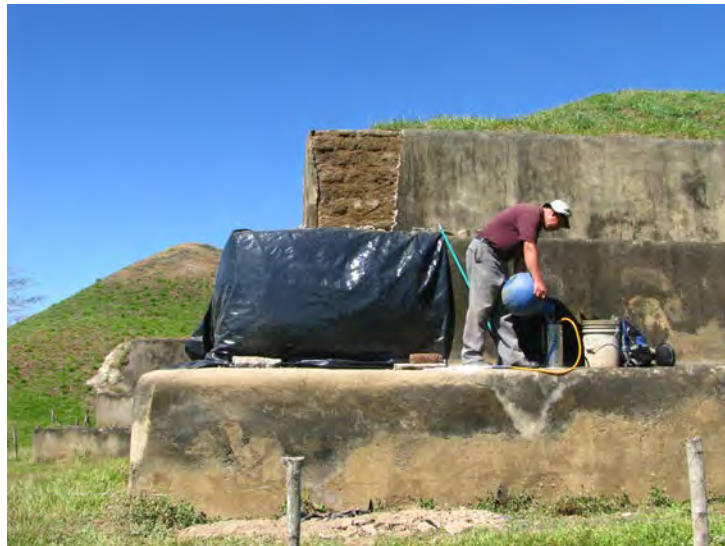
Figura 5. Partes dañadas en la esquina Sureste de la Estructura 2. (Foto O. Camacho 2014).

La esquina Sureste de la Estructura 2 presentaba daños en los dos cuerpos superiores de la misma. El daño consistía en grietas y desprendimiento de la capa de repello hecha de cemento cuyo empleo indicaba que las zonas a tratar correspondían a intervenciones de décadas previas.

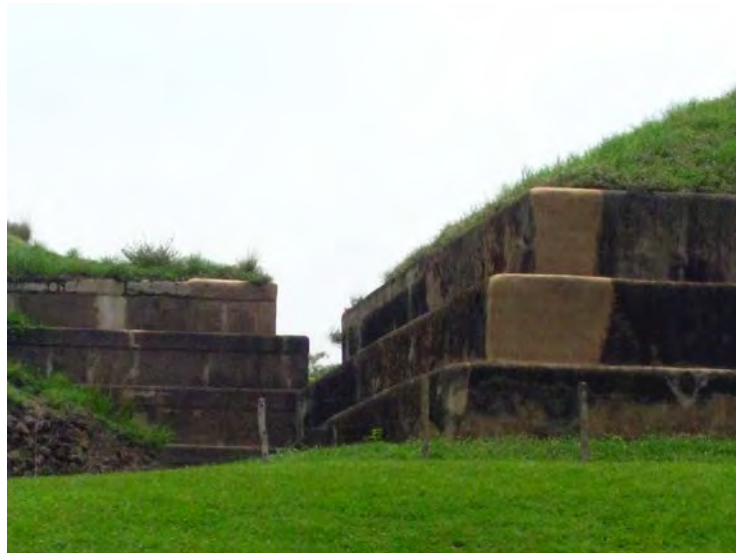
Figura 6. Ambas intervenciones finalizadas. (Foto O. Camacho 2014).

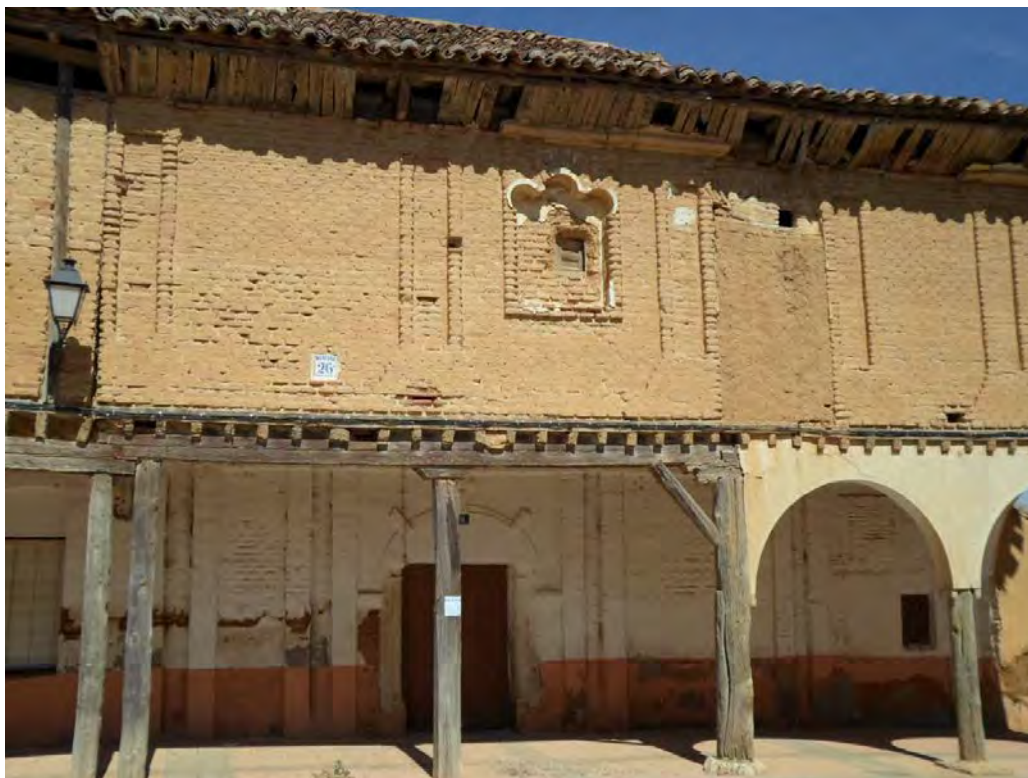
Figura 1. Casa-Hospital de la Vera Cruz de San Juan, Villalón de Campos, España.  
Fachada principal a la plaza de San Juan

El edificio presenta algunas lesiones estructurales que son consecuencia directa de la intensa actividad que ha tenido a lo largo de los siglos y también de los diferentes usos que ha acogido. En la figura 1 se muestra una fotografía parcial de su fachada principal en la que se observan los pies derechos de madera citados anteriormente y el arco trilobulado de su ventana central. Se puede apreciar el estado general de conservación de la Casa-Hospital; desperfectos generales en la fachada y en las pilastras que marcan el ritmo vertical, pérdida de la cornisa de escayola que remataba el alero del edificio, hundimiento parcial de la cubierta, ligero desplome de alguno de sus muros, etc. Pero a pesar de estas lesiones el edificio es plenamente recuperable con una mínima -pero necesaria- actuación de urgencia, que frene su deterioro. El posterior desarrollo de las obras, y el análisis de la documentación histórica que se conserva, vendrán a dar “luz nueva” sobre este interesante edificio del patrimonio tradicional y monumental.

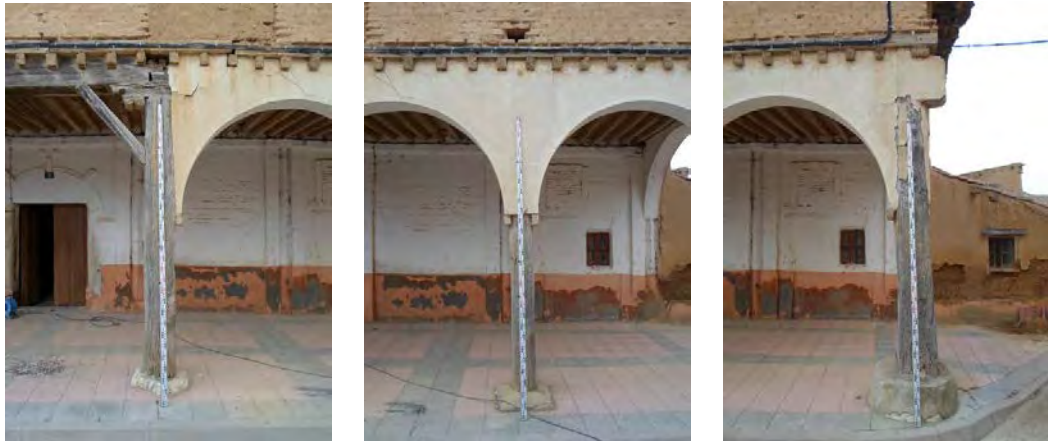
Figura 3. Casa-Hospital de la Vera Cruz de San Juan, Villalón de Campos, España. Columnas de madera del soportal del Hospital, estudio métrico y constructivo (GrupoTIERRA, 2015)

En la primera figura de la fachada se podía observar la existencia de dos arcos entre los postes de madera de la derecha del soportal. Estos arcos son simulados, y es posible pensar que antiguamente existían también en el resto de los vanos del soportal. En realidad esconden los codales que cortan la luz de la viga de madera para evitar la flexión producida por el peso de la fachada de ladrillo. Actualmente aún pueden apreciarse restos de su existencia por la presencia, en alguno de los postes, del ejión de madera dispuesto para recoger el codal inexistente. En la figura 3 se aprecian los trabajos de medición y toma de datos del soportal.

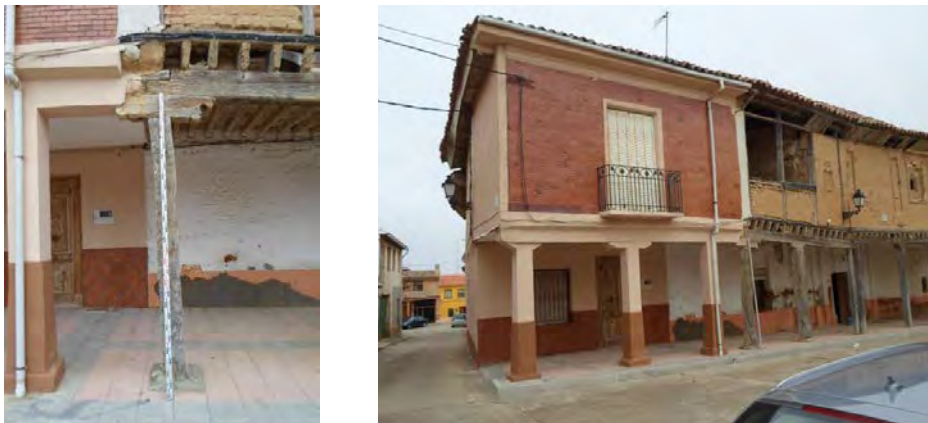
Figura 4. Casa-Hospital de la Vera Cruz de San Juan, Villalón de Campos, España.

Análisis de la continuidad constructiva del soportal y la fachada del Hospital (GrupoTIERRA, 2015)

En la fase de documentación y estudios previos se está trabajando en la hipótesis de que el edificio original del Hospital fuera más grande que el actual, y que ocupara todo el frente de la fachada que asoma a la plaza de San Juan. Se puede observar en la figura 4 que el Hospital se adosa en su lateral izquierdo -en continuidad formal y volumétrica- a otra pequeña casa, también “asoportalada” con pies derechos de madera, que completa el frente de la fachada a la plaza. Este hecho puede hacernos pensar que en origen esta casa pudiera haber formado parte del propio edificio del hospital. Los primeros trabajos de toma de datos han puesto de manifiesto que la fachada de la casa a la que nos estamos refiriendo está chapada mediante una plaqueta cerámica que imita una fábrica de ladrillo cara vista moderna, como puede apreciarse en la figura 4. Este tipo de plaqueta de ladrillo estuvo muy de moda en los años 1970 y 80 en España para aplacar las fachadas de adobe u otro material constructivo considerado más pobre, con la pretensión de dar al edificio una apariencia más actual que la que realmente tenía. En la figura también podemos observar como los postes de madera han sido forrados de ladrillo y enfoscados de cemento al exterior.

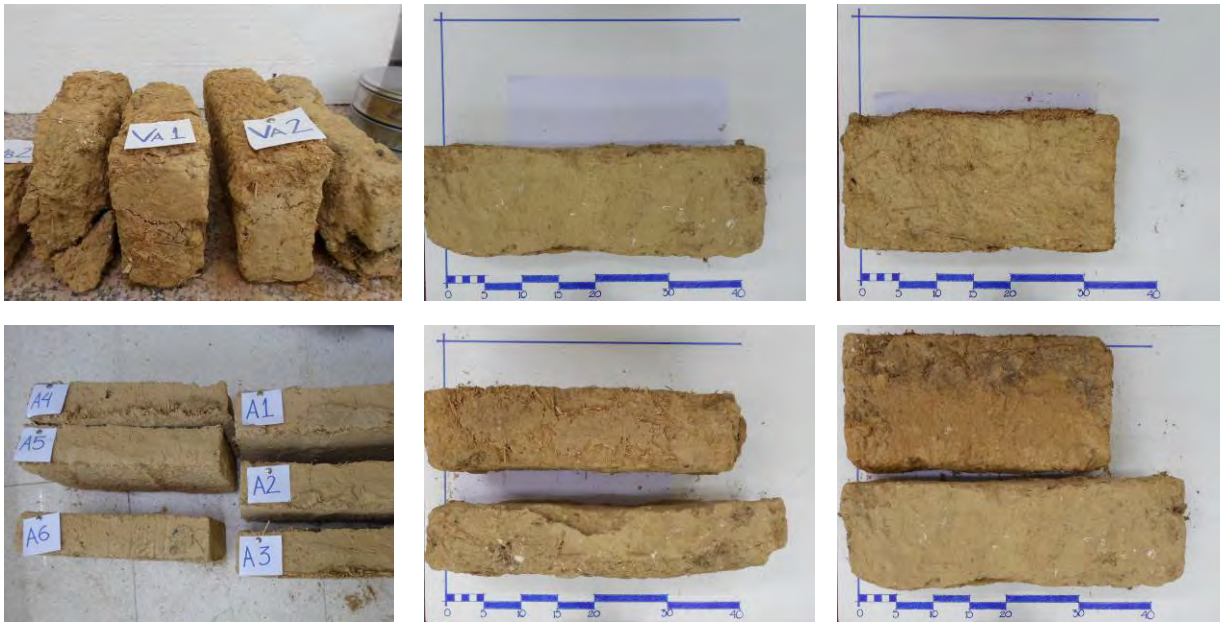
Figura 6. Casa-Hospital de la Vera Cruz de San Juan, Villalón de Campos, España.  
Ensayos de Laboratorio. Caracterización de adobes; tipos Va1/Va2 HVC (GrupoTIERRA, 2015)

Se ha realizado una caracterización dimensional de los adobes encontrados. Los diferentes tipos aparecen reflejados en la figura 6. También se realizarán ensayos de caracterización de suelos, a partir de muestras de tierra, con el objeto de determinar sus características fundamentales; granulometría y plasticidad. Se seguirá lo especificado en los trabajos de caracterización de suelos realizados para la restauración de las murallas de tapia de la Alcazaba de Badajoz (Jové et al, 2011a, p.267 y ss). Es importante para la restauración de la tapia que las tierras nuevas, denominadas “de aportación”, sean de las mismas características que las originales para que se produzca una buena integración entre la tapia original y la de restauración.

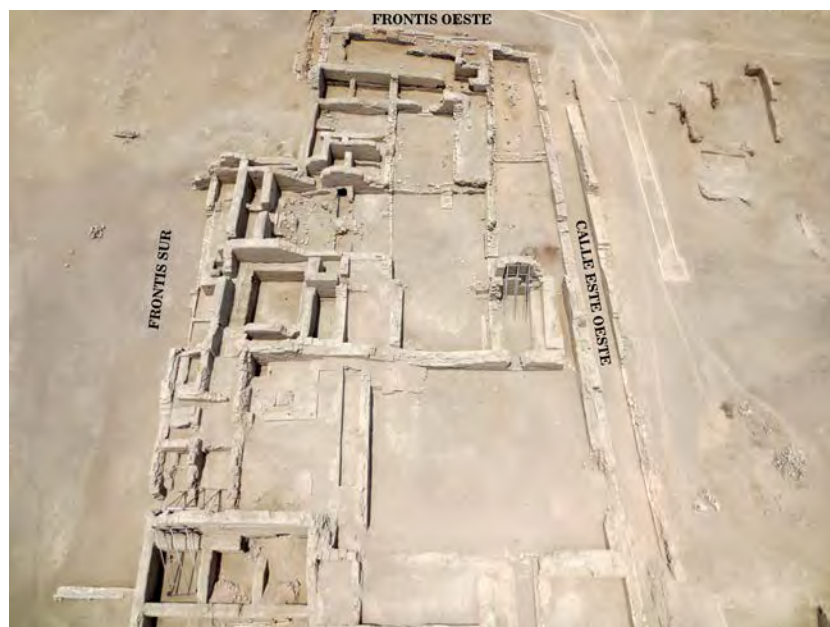
Figura 2. Sector A de Taurichumpi

El sector excavado presenta dos patios internos contiguos cuadrangulares. Asimismo, existen varios conjuntos de cuartos aglutinados que convergen en algunos de estos patios comunicados mediante pasadizos. Se han logrado identificar dos momentos constructivos; el primero, se asocia a la construcción de los muros perimetrales, en cuyo interior existieron ambientes grandes y patios. El segundo momento constructivo se caracteriza por la

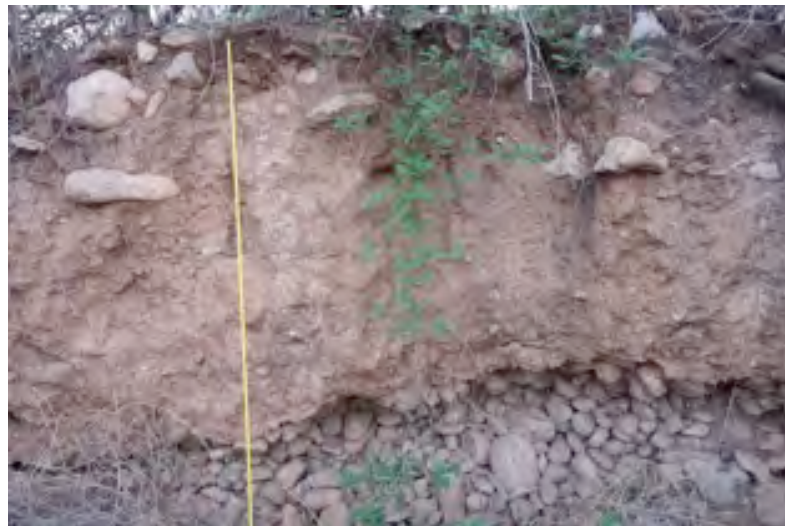
Figura 3. Perfil del sitio yácata de Piaiticuro ejemplo de montículo de tierra

Lo analizado en la yácata de Piaiticuro, como se puede ver en la imagen, y lo observado en otros monumentos similares, nos indican que éstas están dispuestas sobre una base de piedras las cuales estructuralmente sirven de cimiento de la estructura en general, además de constituir un elemento de nivelación del terreno en el cual se hallan éstas, dependiendo su ubicación geomorfológica pueden variar en tamaño. Sobre esta base de piedras se

colocó una mezcla de tierra con algunas gravas, de pequeñas a grandes, fragmentos de adobe, entre otros elementos, que parecen haber sido construidos mediante la técnica de apisonado, ya que es posible identificar, a primera instancia, una mayor compactación que otros estratos de formación natural. Finalmente se construyó el elemento arquitectónico que formará parte exterior de la estructura, es decir la superficie de uso. Ésta puede ser un apisonado de tierra más fino, un recubrimiento de cal, adobes o piedras careadas, se ha observado que para diferentes épocas se tienen diferentes acabados. De manera general se puede apuntar ahora que en los estratos más profundos, es decir los más antiguos, las estructuras tenían un acabado de tierra apisonada y estuco en los pisos, además un revestimiento de tierra compactada y revoques de cal en sus muros, mientras que en los momentos más recientes aunque la subestructura está hecha de tierra apisonada y compactada, los muros exteriores parecen estar hechos de piedra y con revestimientos igualmente de cal pero de menor calidad.

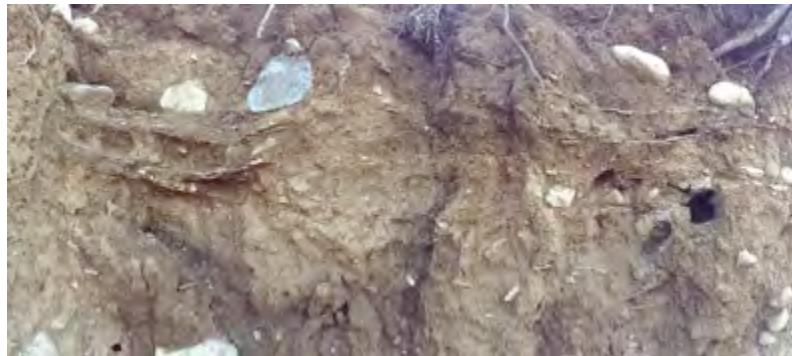
Figura 4. Perfil en el que se muestran las, clausuras y remodelaciones además de los distintos pisos de estuco

Algunas veces fueron agrandando, remodelando o ampliando estos montículos siguiendo el mismo sistema constructivo, es decir, un relleno de tierra apisonada con incrustaciones de gravas pequeñas a medianas, fragmentos de adobe, entre otros. Posteriormente se adosó un recubrimiento de tierra compactada o adobes, los cuales pueden o no ser revestidos de estuco. En otras ocasiones estas nuevas etapas constructivas cambian el aspecto de las estructuras tapiando o clausurando espacios, generando nuevos muros, escalinatas, banquetas, patios, habitaciones u otros elementos arquitectónicos.

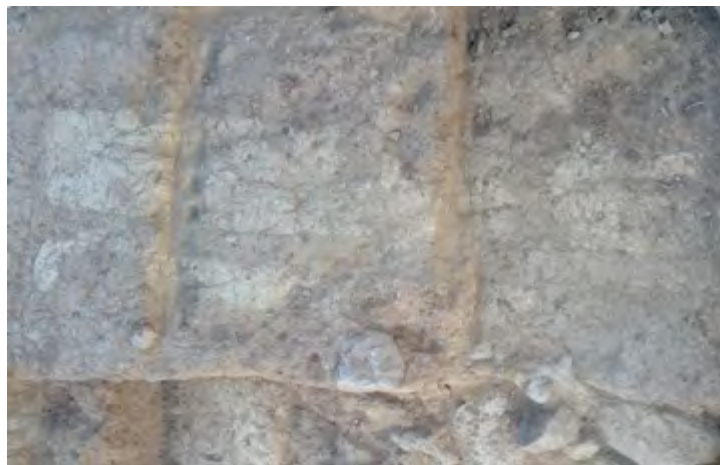
Figura 5. Muro de adobe

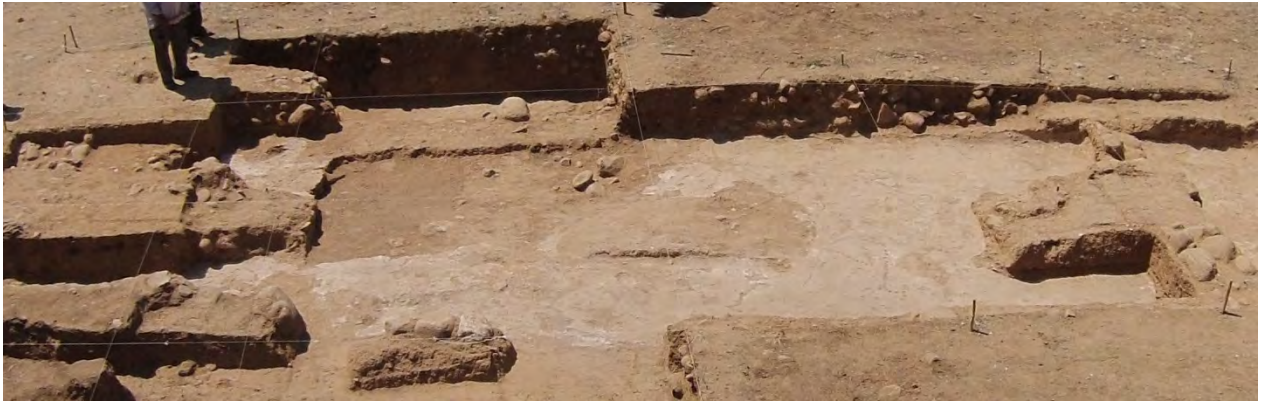
Figura 6. Vista del local 1 desde el Norte

En el interior del local se encuentran tres columnas formadas con adobes trabados unidos con mortero. En el caso de las columnas, se encontraron adobes de diferentes tamaños, combinando los grandes antes mencionados con otros de 45 cm por 35 cm e igualmente entre 12-15 cm de espesor.

Las columnas tienen dimensiones aproximadas de 1,70 por 1,10 metros, aunque esta medida varía entre cada columna. Es muy probable que esto se deba a los procesos de abandono e intemperización de los elementos y que en realidad estas columnas hayan tenido una medida estándar. Debieron haber sido edificadas para soportar un techo. Sobre las cubiertas aún no tenemos datos pero por la masividad de las columnas podemos suponer que éstas fueron construidas para recibir vigas grandes y soportar un techo posiblemente de terrado o una cubierta ligera de material vegetal. Un dato adicional es que se han encontrado fragmentos de tierra cruda con improntas de maderas; sobre éstas se ha podido ver en algunas casas antiguas de la región que se usa el construir un techo de varas de carrizo cubiertas con tierra por debajo del techo de teja, esto para disminuir el calor (Van Lengen, 1980:237).

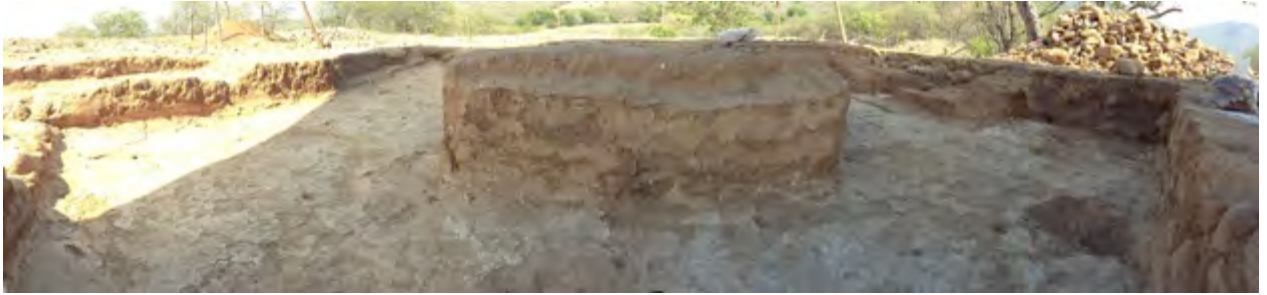
Figura 7. Vista del local 2 desde el Norte

El piso también es de estuco aunque éste se encuentra mucho más deteriorado que el del local 1, tiene 3,75 metros de ancho y 6 metros de largo. Este espacio se extiende de Sur a Norte y al igual que el anterior se ubica limitando al patio hundido (figura 4). En su interior se encontraron varios elementos que refieren a un momento de abandono de este espacio, en primer lugar se encontraron varias ollas rotas intencionalmente y se ubicaron a un costado de las columnas a manera de ofrenda. Es importante mencionar que todos los accesos a este espacio fueron clausurados con muros de piedra y tierra los cuales también fueron

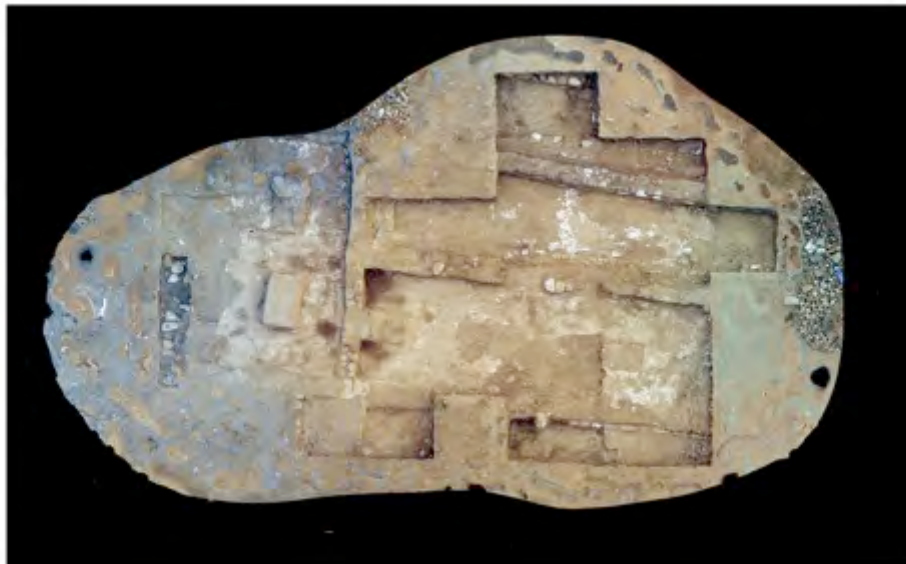
Figura 8. Ortofoto de la excavación del sitio Loma de Piríticuaro, generada con el uso de un dispositivo aéreo no tripulado.

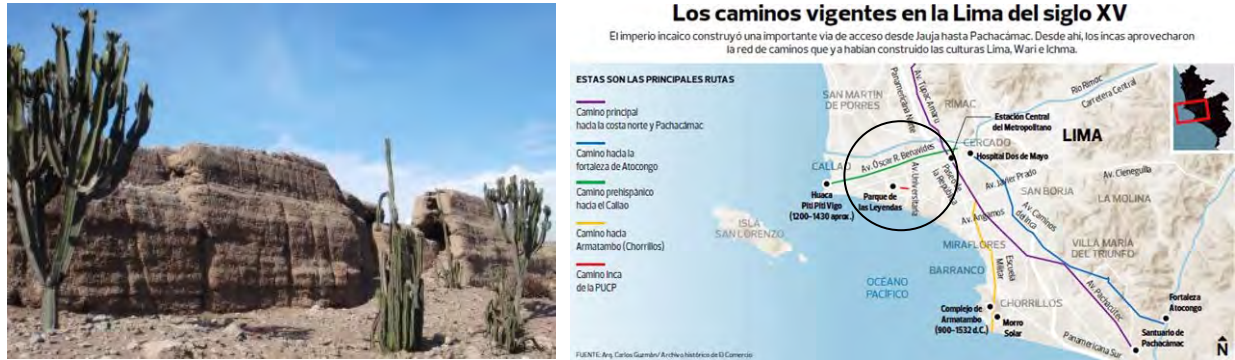
Figura 1. Camino prehispánico estudiado y principales Caminos creados antes del dominio Inca. Crédito: Carlos Guzmán. El Comercio, 2014. El círculo encierra la zona arqueológica de Maranga y el Camino en estudio se señala en rojo. Foto: Autores

El tramo en estudio (figura 1) unía edificios públicos ceremoniales donde predominaban las formas piramidales escalonadas truncas, hoy ya deterioradas, que son denominadas

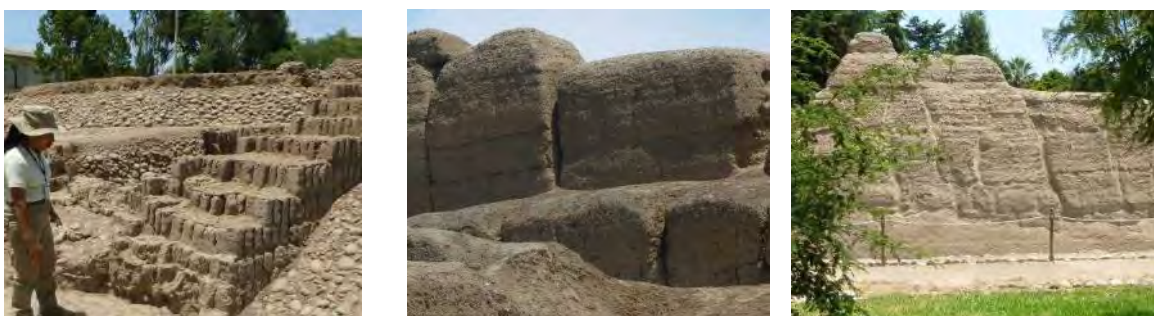
Figura 3. Arqueóloga L. Carrión frente a Huaca 33 y vista de las murallas 46A y 33A. La primera construida con adobitos hechos a mano, Cultura Lima, la segunda de tierra sola colocada en capas de poco espesor y la tercera de tierra y piedra pequeña mezcladas, siempre colocadas en capas. Parque las Leyendas, Complejo Maranga. Fotos: J. Vargas N.

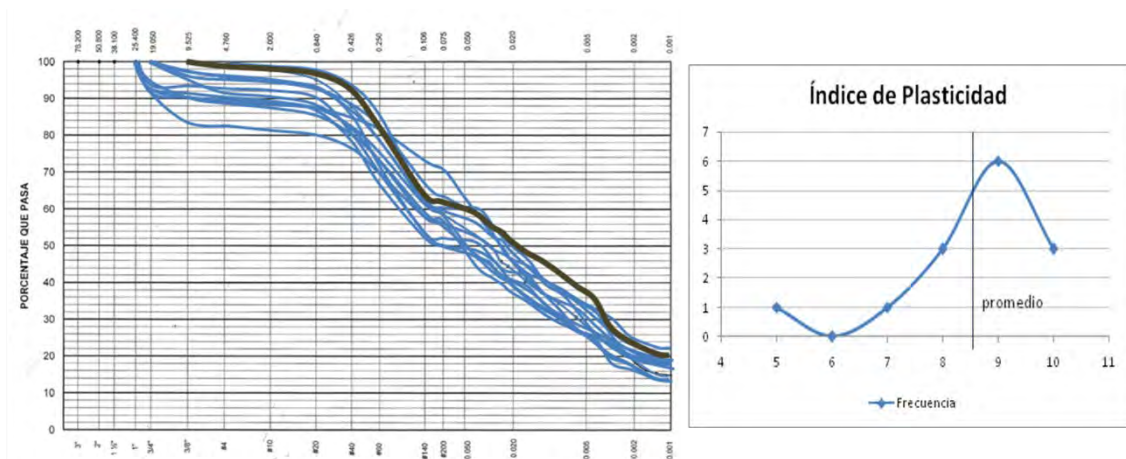
Figura 4. Distribución de partículas e índice plástico de tierra original

Los ensayos de distribución de tamaños de partículas o granulometría, muestran bastante uniformidad entre todas las muestras, incluso la muestra de un adobe (trazo de color negro), proporcionado por la empresa interventora que usó adobes confeccionados con material original para consolidar el camino con bloques de mampostería de adobe. En la figura 4, se muestra el conjunto de curvas de distribución de tamaños, incluyendo la porción de partículas finas (limos y arcillas), obtenidas por sedimentación, vía húmeda y también la variación del índice plástico.

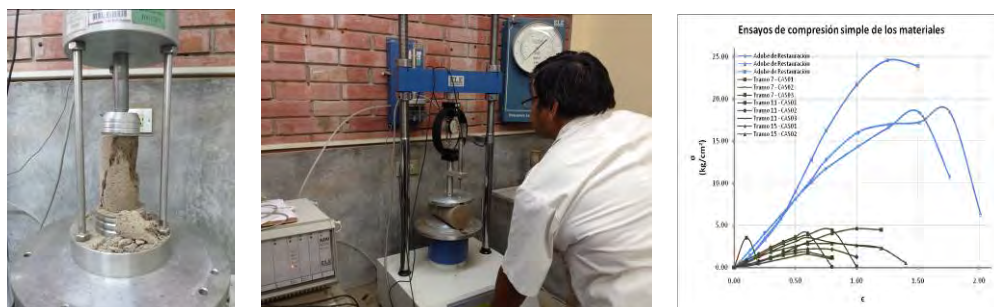
Figura 5. Se muestra los ensayos de compresión y tracción indirecta de cilindros tallados de los adobes hechos con suelo original y también de las muestras del muro original. El gráfico muestra los resultados de ensayos de compresión.

Utilizando el equipo de compresión triaxial, sin usar presión lateral, se realizaron ensayos de compresión de muestras talladas de suelo original, para tener una medida real de comparación de resistencia. De esta manera fue fácil comparar las resistencias del suelo original, utilizando dos técnicas constructivas diferentes, por ejemplo la del adobe con la usada por los constructores prehispánicos (figura 5).

Los resultados indican que la resistencia promedio de las muestras de suelo apenas alcanza el 15% del promedio de las resistencias de los adobes. La diferencia se debe a la mayor humedad de la mezcla que requiere la técnica de adobe y su compactación manual dentro del molde, ya que ambos factores activan más partículas de arcilla, que es el componente que proporciona la resistencia seca. Utilizar adobes o mampostería de adobe para consolidar los muros originales de mucha menor resistencia, puede ser contraproducente,

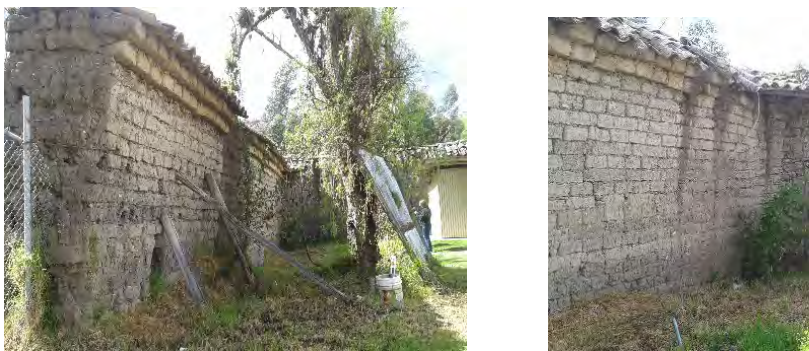
Figura 1 – Muro 1: Cerramiento del Hospital Mariano Estrella, mayo 2015

En la tabla 3 se indica la magnitud del daño alta con un valor de 18,75. Esta magnitud se debe a la presencia de vegetación, grietas, 10 cm de desplome, erosión basal y en el cabezal del muro.

16. Porcentaje o presencia de humedad de los muros: la presencia de humedad del muro es alta y le corresponde a un valor de 0,75.
17. 18. 19 Las variables: presencia de revestimientos con baja permeabilidad, presencia de fisuras en los revestimientos con baja permeabilidad al exterior y utilización de materiales incompatibles, no existen en el muro por lo que no se analiza. (Figura 1)

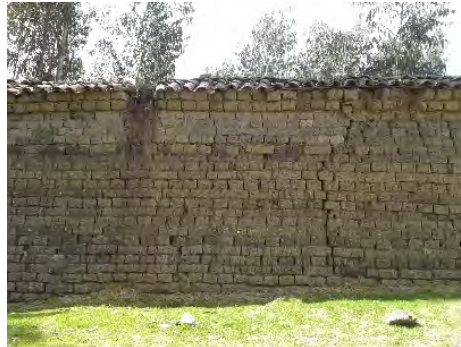
Figura 2 – Muro 1 Centro: Cerramiento del Hospital Mariano Estrella, mayo 2015

La magnitud del daño se consideró muy alta debido a que existe un desplome de 29 cm por falta de contrafuertes, empujes del suelo, presencia de humedades y vegetación parásita. Además, el muro presenta una grieta vertical de 4 cm. (Figura 2)

Muro es de carga	no	0
Magnitud del daño (%)	muy alta	25
IEMA		44,53
Nivel de afectación	media	estabilidad condicionada

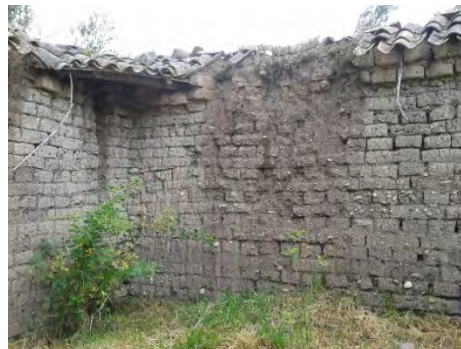
Figura 3 – Muro 2 esquina con muro 1: Cerramiento del Hospital Mariano Estrella, mayo 2015

Esta magnitud del daño se debe a la presencia de vegetación, el desprendimiento del cabezal del muro, la pérdida del entejado, lo cual deja al muro desprotegido frente a la humedad. (Figura 3)

Muro es de carga	no	0
Magnitud del daño (%)	alta	25
IEMA		44,53
Nivel de afectación	media	estabilidad condicionada

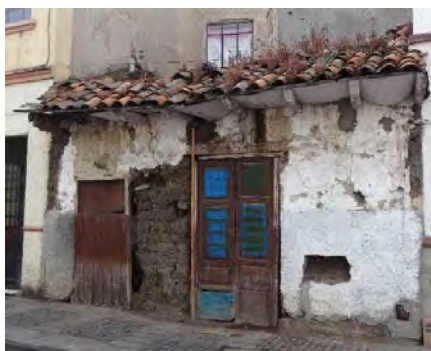
Figura 4 – Muro 3 de carga: Barrio de El Vado, calle Juan Montalvo No. 6-32

La magnitud del daño se ha considerado muy alta debido a que presenta empujes de la estructura de madera de la cubierta que ha colapsado. Además, el muro presenta humedades en el cabezal y en la base.

Muro es de carga	si	25
Magnitud del daño (%)	muy alta	25
IEMA		83,60
Nivel de afectación	muy alto

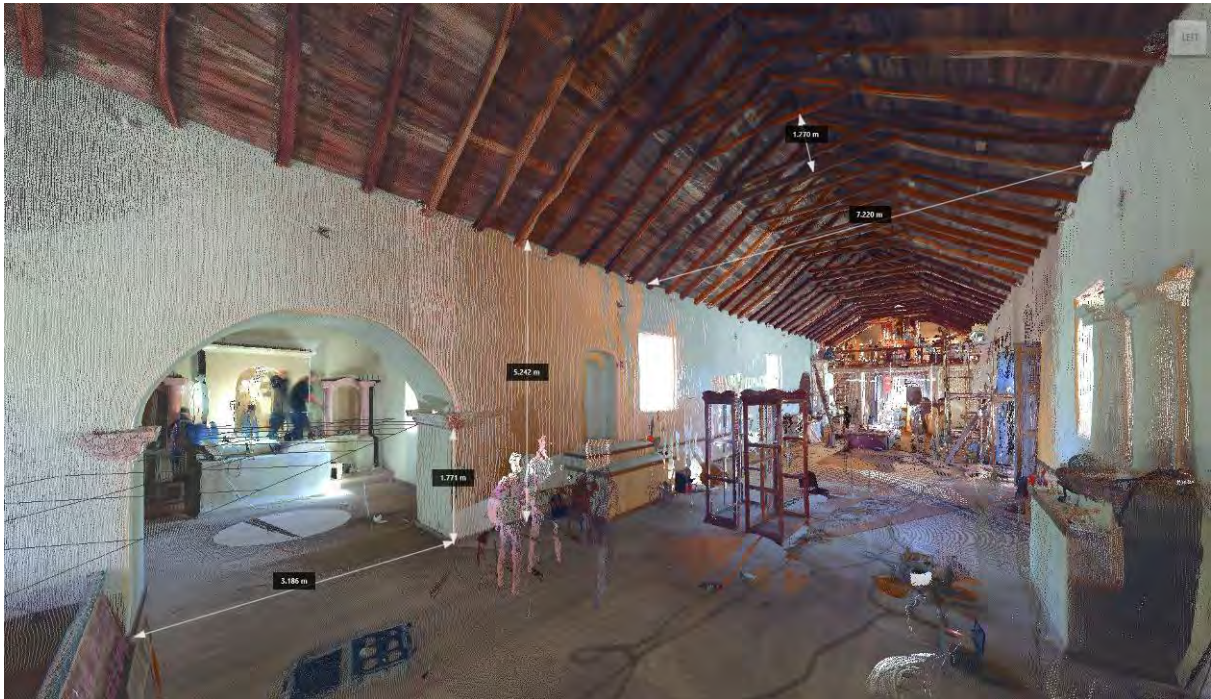
Figura 2. Imagen 3D del proceso de escaneo interior de la Iglesia<sup>3</sup>. (Crédito: Caquisane, 2015)

<sup>3</sup> Muestra medidas interiores de la nave principal, en el fondo de la imagen se aprecia coro de madera, lugar de ubicación del órgano Indiano

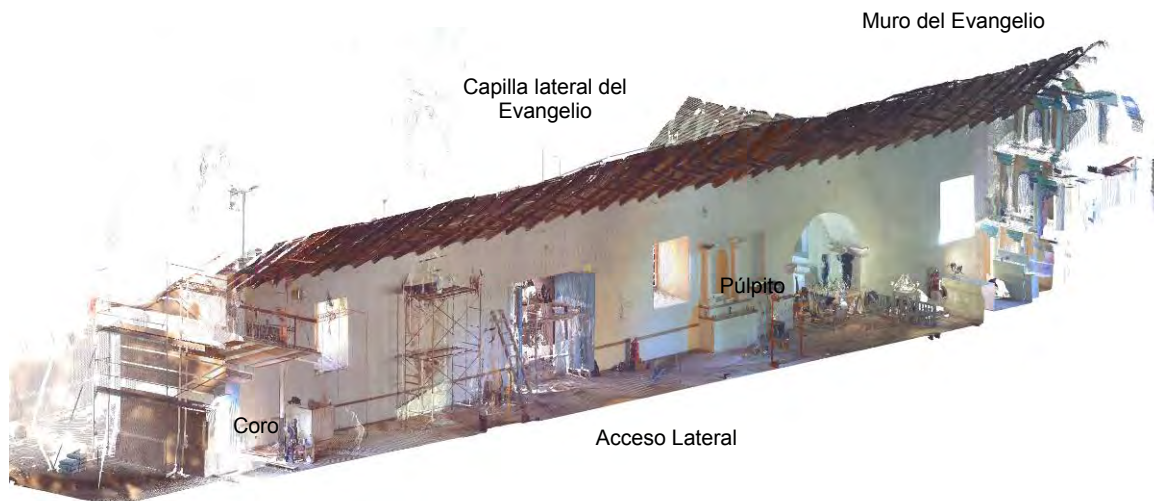
Figura 5. Muestra sección longitudinal interior del muro del Evangelio. (Crédito: Caquisane, 2015)

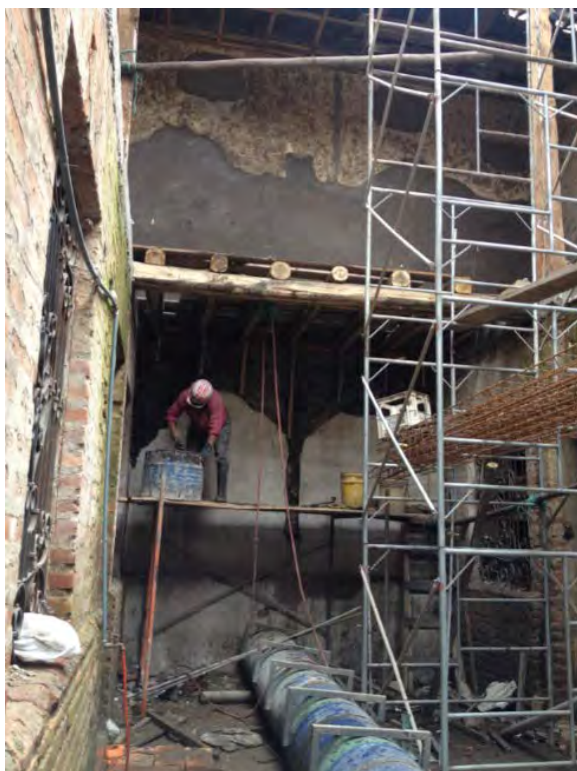
Figura 2. Cara interior del muro luego de la liberación de los baños en el nivel superior, el revoque de barro indica el resane de las áreas afectadas. Crédito: Baquero, 2014

Se parte de la información histórica que suministra datos importantes sobre las intervenciones. Una de las más significativas, es la implantación de baños en el nivel superior de la parte posterior del pasaje, junto al muro de adobe (figura 2). Este equipamiento estaba en uso, al momento de la intervención y causaba el deterioro de los elementos arquitectónicos colindantes al generar humedad, además de requerir, al momento de su implantación, de elementos que precisaron de perforaciones en el muro.

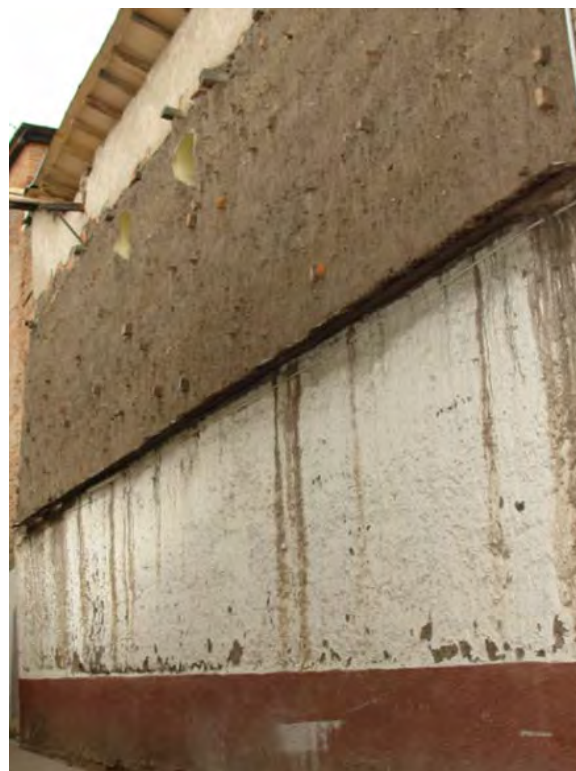
Figura 3. Estado de la cara exterior del muro al momento de la intervención. Crédito: Baquero, 2014

Paralelamente, se entiende el edificio como un documento histórico in situ, capaz de arrojar datos acerca de los acontecimientos causantes de su deterioro actual. En este sentido, es clave la experticia del equipo de profesionales para la lectura eficaz de los indicios presentes en el elemento, así como fundamental, el conocimiento del funcionamiento de los materiales y sistemas constructivos que originan el bien patrimonial. Como apunta Terán (2004, p.111), es preciso entender a la perfección su "...composición química y mineralógica, cómo trabaja, las características, sus propiedades, las fallas materiales, posibles defectos de manufactura, comportamiento y tiempo de vida útil de los materiales y técnicas de construcción, así como el trabajo estructural de los monumentos históricos". Como resultado de la observación de anomalías en el muro de adobe, se establecieron las causas del deterioro actual. El diagnóstico revela la pérdida de la traba entre el dicho elemento y los muros perimetrales de las crujías ubicadas al este y al oeste del pasaje, en ambos niveles, así como deterioro en la cara exterior como resultado de factores climáticos (figura 3). Las afecciones se detallan en la tabla 1.

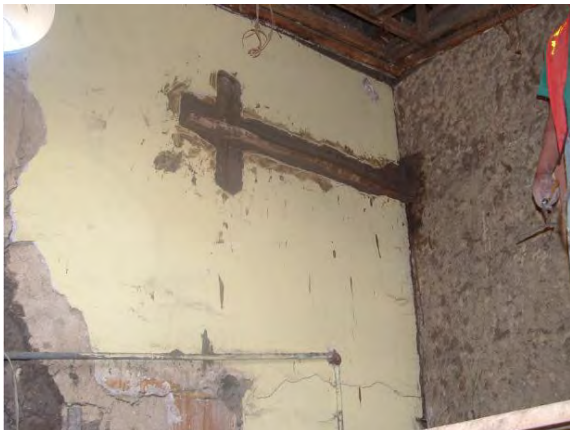
Figura 4. Llaves de madera en el nivel superior, entre muros de adobe y muros de bahareque.  
Crédito: Baquero, 2014

Para retornar la estabilidad y solidez del muro de abobe, una de las principales acciones se materializó en la conexión con los muros perimetrales. Llaves de madera establecieron nuevamente el vínculo perdido, evitando el desplazamiento de los muros en el futuro y reintegrando su condición estructural. Las llaves de madera utilizadas en la unión del muro de adobe y de bahareque en el nivel superior se aprecian en la figura 4.

Como se evidencia en la figura 4, el estado original del muro en la franja superior es óptimo, destacándose la adecuada conservación, sobre todo de los recubrimientos y de la pátina, debido al alero superior. Entendida la pátina como el envejecimiento natural de los materiales, esta se convierte en una protección natural, evitando y ralentizando el deterioro (Terán, 2004), surgen así algunas reflexiones. El diseño es un factor decisivo para la conservación de la arquitectura de tierra, evitando el deterioro causado por la lluvia y los agentes atmosféricos, en este caso, el alero de proyección no corresponde a la proporción del muro y las acciones de intervención contemplan, además del arreglo del alero existente, la fabricación de uno nuevo a nivel del entresuelo, así como de un lagrimero en el límite natural de protección del alero original. Dichos elementos garantizan la conservación del elemento en el tiempo, en detrimento de la lectura histórica y la percepción del bien patrimonial, ¿en qué escenario, acciones similares, se convierten en la solución adecuada?

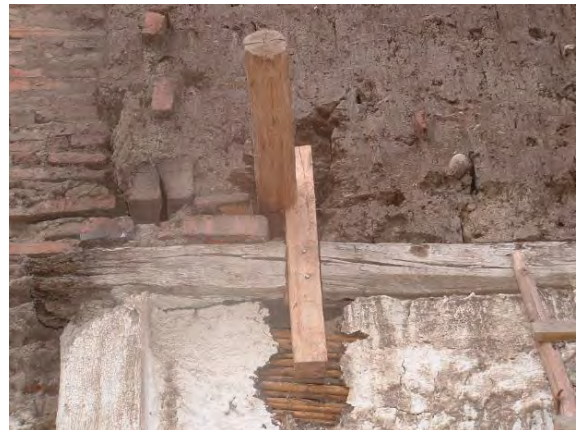
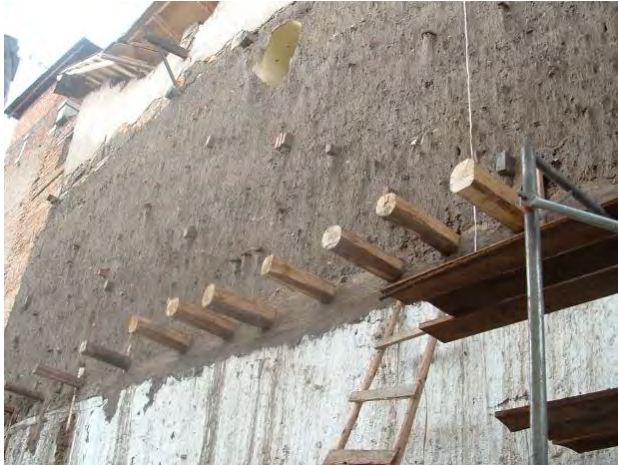
Figura 5. Vigas llaves en la cara exterior del muro de adobe. Crédito: Baquero, 2014

Figura 6. Vigas Llaves, cara exterior del muro.  
Crédito: Baquero, 2014

La humedad generada por los baños en el nivel superior, en la parte posterior del inmueble, comprometió significativamente la capacidad de carga de las vigas de entepiso, debido a procesos de pudrición de la madera. Se reemplazó todo el envigado del corredor en planta alta y las nuevas vigas se prolongaron, atravesando el muro, para conformar el alero de protección exterior, estas piezas de madera se denominan vigas llaves. Las vigas de las habitaciones colindantes al muro y al corredor, estaban en sentido opuesto y en óptimo estado, en función de lo cual se conectan vigas de menor longitud, en relación a las reemplazadas, con la última pieza original y en sentido perpendicular, asimismo, atravesando el muro para conformar el alero exterior. El trabajo se complementa con soleras y anclajes de madera que estabilizan el sistema, repartiendo las cargas para evitar esfuerzos puntuales sobre la parte inferior del muro, figuras 5 y 6. Estas acciones conectan el muro de adobe, protegiendo su cara exterior, figura 9.

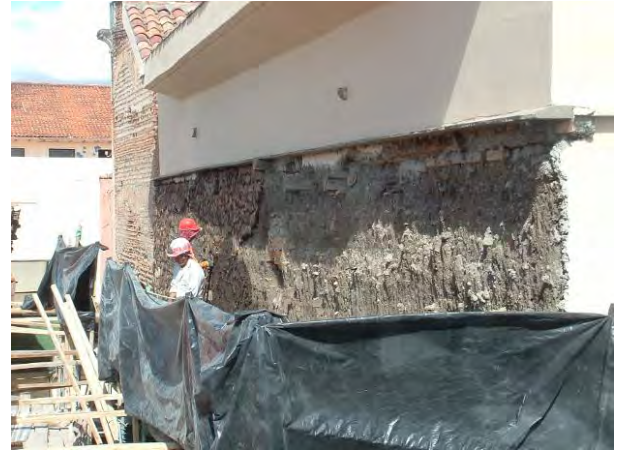
Figura 7. Parte superior del muro finalizada,  
colocación de cisco de teja. Crédito: Baquero, 2014
