# tierra, sociedad, comunidad

**15° Seminario Iberoamericano de Arquitectura  
y Construcción con Tierra  
Cuenca - Ecuador**

**9-13 de Noviembre 2015**

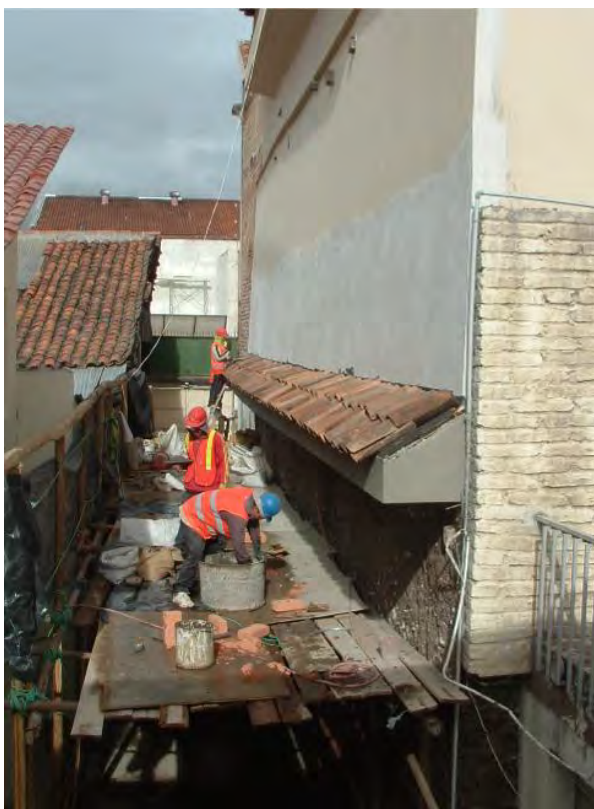
Figura 8. Fabricación de alero a nivel de entrepiso.  
Crédito: Baquero, 2014

Cara exterior	desprendimiento del revoque de barro y del revoque de cal	erosión por lluvia y viento	fabricación de alero a nivel de entepiso (figura 8) y de lagrimero en donde inicia el deterioro del muro, resane del barro con cisco de teja (figura 7), malla metálica y reposición de revoques: tierra y cal, empaste al fresco con empañete, calzadura del pie del muro con ladrillo de obra
---------------	-----------------------------------------------------------	-----------------------------	-------------------------------------------------------------------------------------------------------------------------------------------------------------------------------------------------------------------------------------------------------------------------------------------------

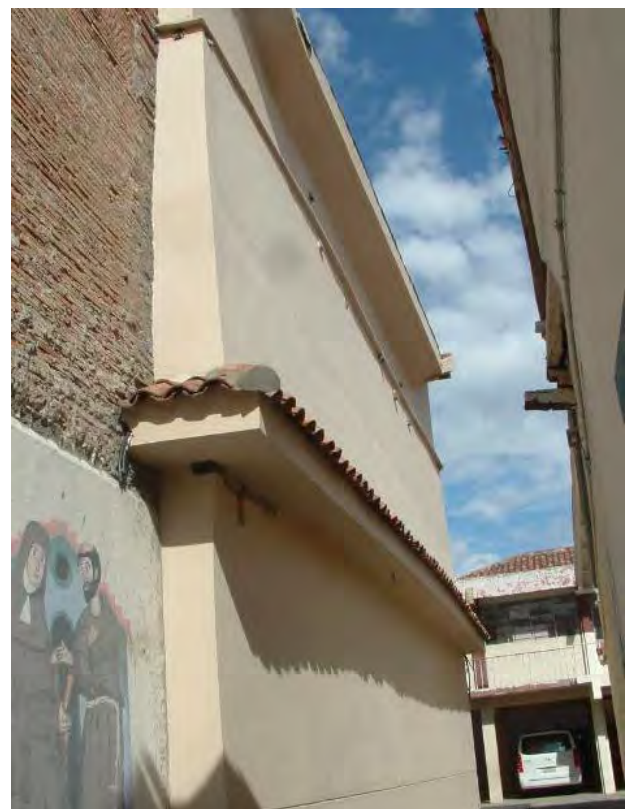
Figura 9. Muro terminado. Crédito: Baquero, 2014

La humedad generada por los baños en el nivel superior, en la parte posterior del inmueble, comprometió significativamente la capacidad de carga de las vigas de entepiso, debido a procesos de pudrición de la madera. Se reemplazó todo el envigado del corredor en planta alta y las nuevas vigas se prolongaron, atravesando el muro, para conformar el alero de protección exterior, estas piezas de madera se denominan vigas llaves. Las vigas de las habitaciones colindantes al muro y al corredor, estaban en sentido opuesto y en óptimo estado, en función de lo cual se conectan vigas de menor longitud, en relación a las reemplazadas, con la última pieza original y en sentido perpendicular, asimismo, atravesando el muro para conformar el alero exterior. El trabajo se complementa con soleras y anclajes de madera que estabilizan el sistema, repartiendo las cargas para evitar esfuerzos puntuales sobre la parte inferior del muro, figuras 5 y 6. Estas acciones conectan el muro de adobe, protegiendo su cara exterior, figura 9.

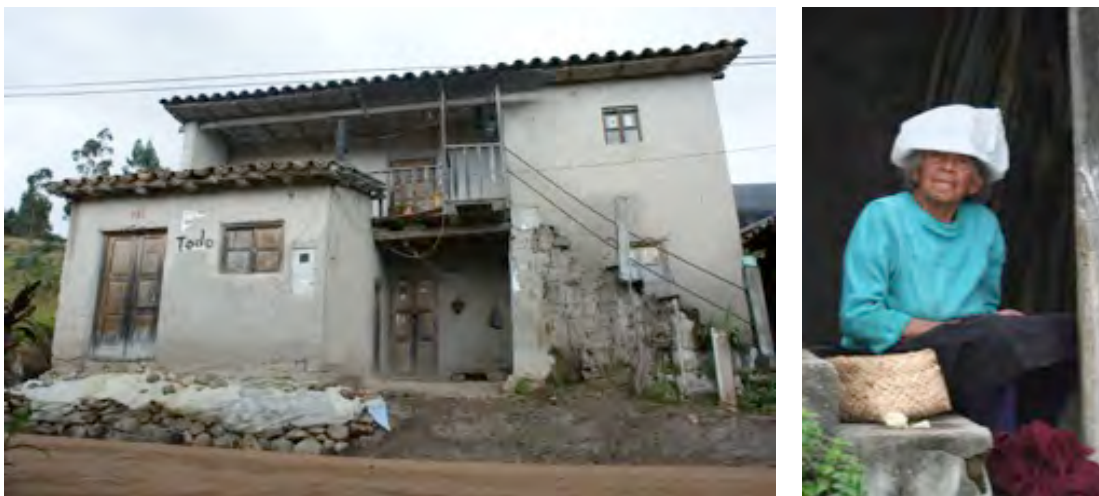
Figura 1. La casa de Gerardina antes de la intervención. Gerardina.

La Campaña Susudel–2011–Casas nace de la observación de las dificultades (agosto de 2011) que una campesina tenía para acceder a la planta alta de su casa de adobe: La escalera externa había sido prácticamente destruida por la lluvia. El revestimiento de cemento de los escalones eran sólo cáscaras sin apoyo, que se fracturaban a cada paso y la protección lateral era precaria. La motivación por apoyarla puntualmente, rápidamente se transformó en una iniciativa más grande que involucraba otros vecinos y otras casas con problemas equivalentes. Así, varias potenciales energías y voluntades, convergieron hacia una acción más poderosa de interés colectivo: Emprender en el desarrollo de iniciativas de mantenimiento más complejas en la Calle de las Posesiones de Susudel.

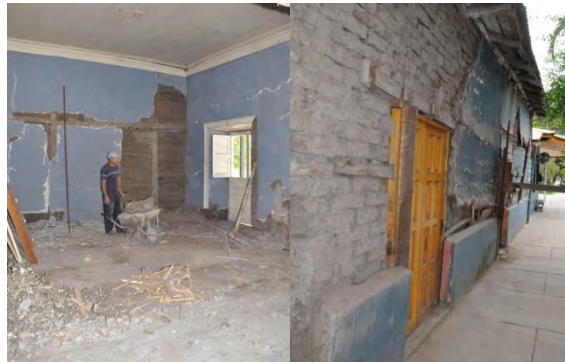
Figura 2. Daño vivienda, zona urbana poblado de Coinco, registro 2012

Si bien la comunidad fue azotada por un sismo de gran intensidad, las modificaciones constantes de las unidades de viviendas y la falta de conservación continua se convierten en factores que debilitaron a la vivienda antes del sismo. Estos fallos parciales se vieron potenciados con el efecto telúrico ocurrido. Aun así, siendo comunidades con culturas arraigadas a la edificación con adobe, el tipo de daños y la cantidad de afectados develan

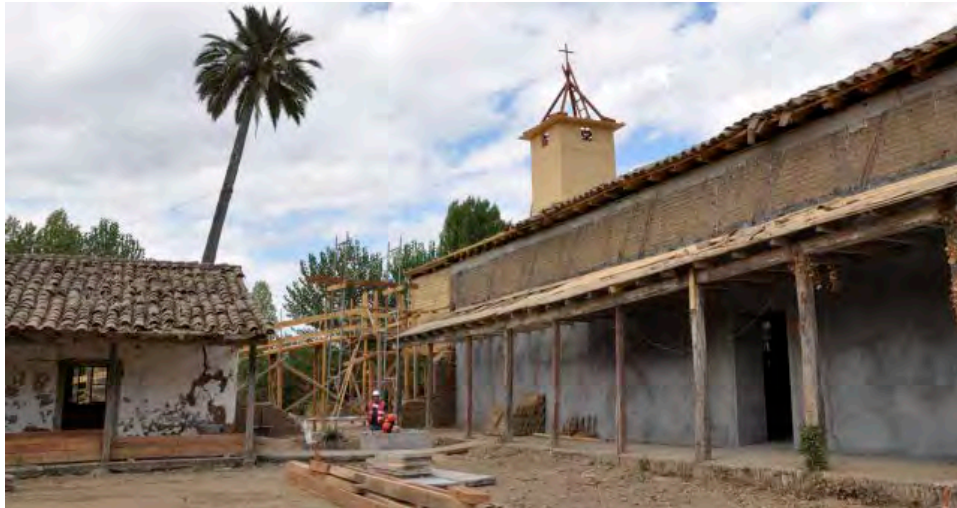
La construcción con tierra conlleva procesos de restauración constantes para mejorar las propiedades a través de nuevas aplicaciones y técnicas, un ejemplo de ello, es la restauración de la iglesia de San Pedro de Alcántara, anterior al sismo del 27F. La reparación a la cual fue sometida la iglesia, corresponde a la inclusión de mallas electrosoldadas en ambas caras del muro. Con esta técnica, se esperaba mejorar sus propiedades mecánicas y que colaboraran en la estabilización de la estructura. Sucedió el sismo, se comprobó el comportamiento favorable y su capacidad de estabilizar muros de adobe controlando sus desplazamientos a través de amarres continuos en forma de piel que envuelven ambas caras de los muros. Este sistema, pudo verificar su eficiencia, la estabilidad de su estructura y las condiciones de seguridad y habitabilidad. La fundación Jofré asesora y participa en la reparación de viviendas de adobe en la localidad con esta aplicación técnica.

Figura 3. Reparación iglesia San Pedro de Alcantara, fuente COTTA Chile

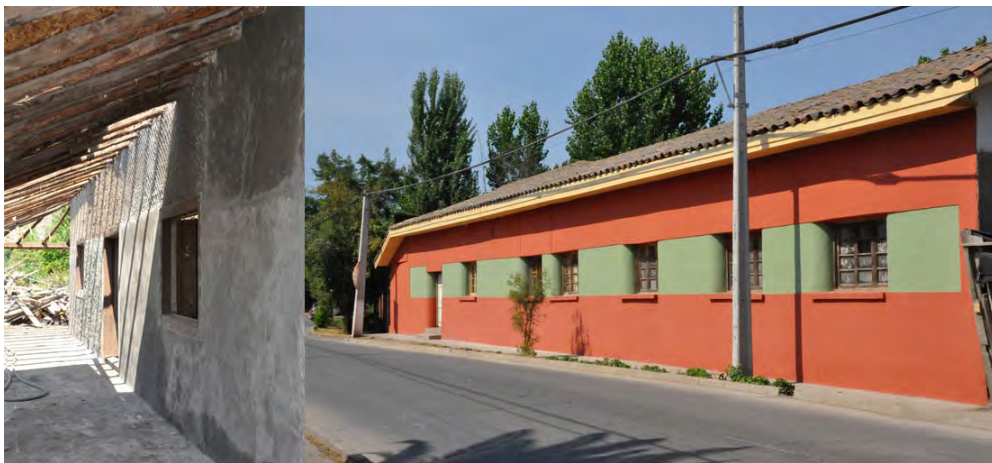
Para la reparación de las casas de la comuna de Coinco, el concepto fundamental es la restitución y el respeto al modelo gravitacional de la construcción con adobes, esto es una estrategia basada en el peso y en la geometría en planta de las edificaciones, con todos estos componentes reparados mediante la restitución del sistema original de construcción con adobe, trabado de muros, retejido de zonas dañadas dentro de los muros (restitución) y reparación de elementos constructivos complementarios como refuerzos llaves, cadenas y estructura de techumbre.

Figura 4. Reparación de viviendas, zona urbana poblado de Coinco, registro 2013

El sistema de estabilización se basa en que una vez realizada la reparación de los daños y reconstituyendo la geometría de los muros, se envuelven estos en mallas electrosoldadas conectadas, lo que genera el confinamiento de la tierra dentro de un exoesqueleto que colabora en la resistencia a la tracción: al control de roturas, desplazamientos, agrietamientos, todos los factores que contribuyen al colapso y en los casos más críticos caídas de las viviendas. Se deben remover los estucos existentes con el fin de evidenciar grietas, fisuras, intervenciones y daños en general en los muros. Los que subsanados mediante las técnicas tradicionales en tierra permiten el confinamiento en mallas estabilizantes en forma de piel. Estos elementos de apoyo externos conectan todos los elementos constitutivos de las viviendas cubiertas, dinteles, tijerales, cadenas, y estructuras de tabiquería y muros intermedios complementarios a los de adobe.

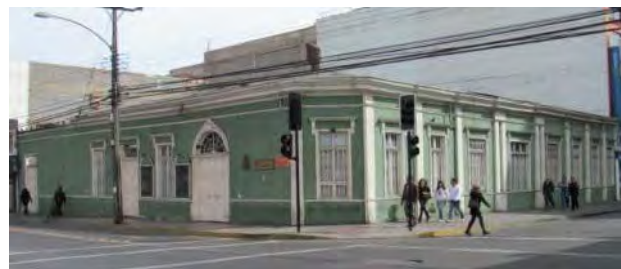
Figura 2. Destacan en esta obra los ricos detalles de carpinterías en madera como puertas, ventanas, cornisas exteriores, molduras y zócalos interiores

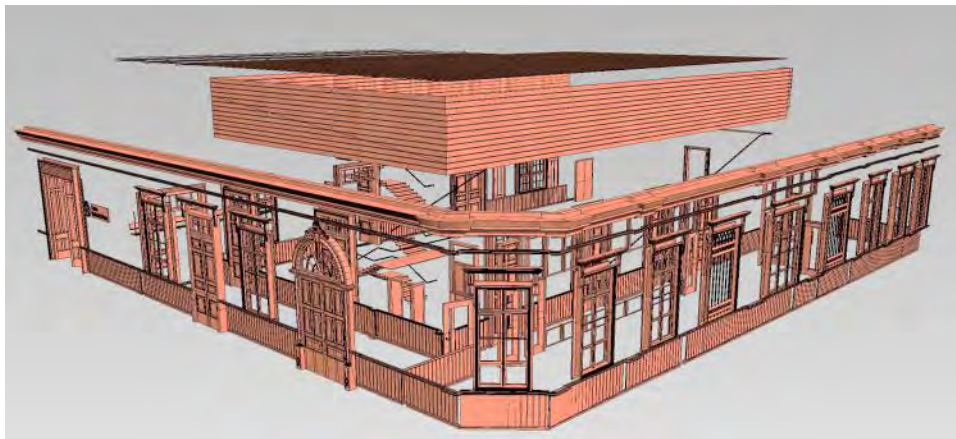
Figura 5. Muestra la totalidad de los elementos de madera a reemplazar por encontrarse afectados por xilófagos, más los revestimientos de madera que dan altura a la Sala de Espectáculos.

Diferente es el panorama de los elementos no estructurales de los muros de madera, tales como puertas, ventanas, marcos, molduras, zócalos, cornisas, pilastras, etc., en general hechas de roble (figura 5). En su gran mayoría presentan existencia de termitas. Por tal razón se toma la decisión de reemplazar dichos elementos en su totalidad, a la vez que se incorporan nuevos elementos de madera en la fachada de la parte alta de la Sala de Espectáculos.

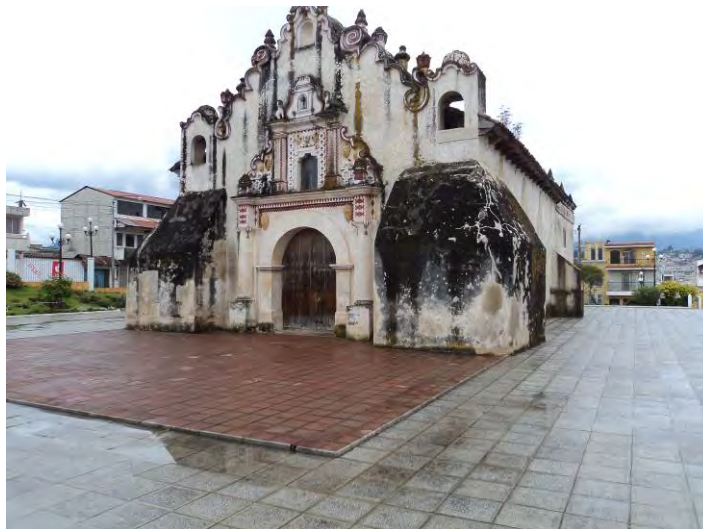
Figura 3. Estado del templo (Quiñónez, 2015)

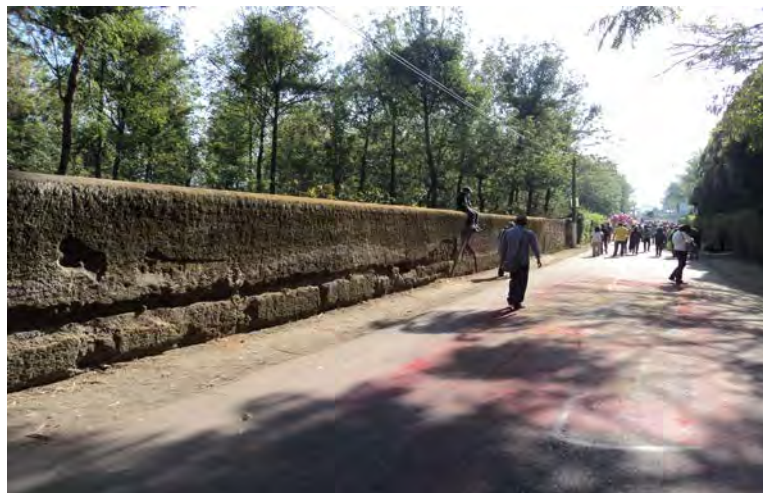
Figura 4. Muros lindero contruidos de tierra compactada en Antigua Guatemala (Quiñónez, 2015).

tapial, haciendo referencia a un muro de carga sin refuerzo para el cual se utiliza el mismo material para la cimentación, de buena adecuación sísmica y climática, pero de difícil identificación, confundiendo con el adobe. Este sistema constructivo fue perdiéndose en Guatemala, confundiendo con el de adobe, que es el sistema constructivo prevaleciente en la construcción con tierra, mientras que el sistema de tierra compactada no se utiliza en la actualidad.

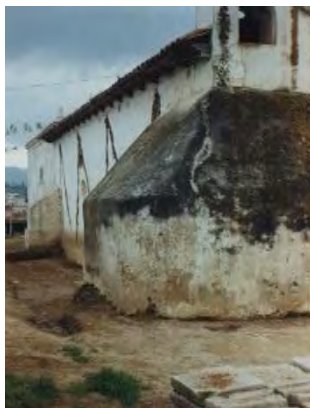
Figura 5. Estado del templo  
(Quiñónez, 2002)

Se consideró que las aguas de lluvia, así como la penetración superficial de humedad al nivel del suelo, hacia las estructuras A y B era un factor determinante para el deterioro de los materiales de las dos estructuras (figuras 5 y 6). Se pensó que el aislamiento de las estructuras de la humedad era lo primordial en este caso.

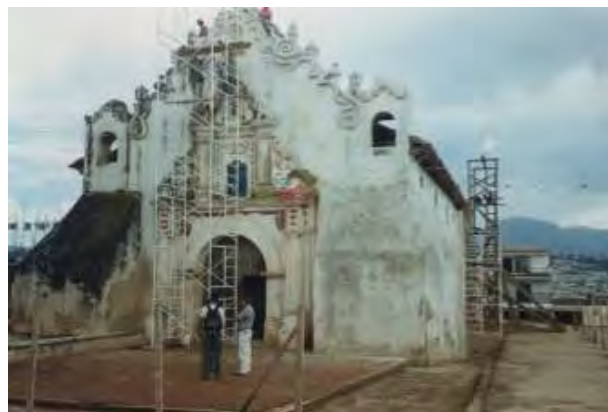
Figura 6. Templo durante el proceso de consolidación  
(Quiñónez, 2002)

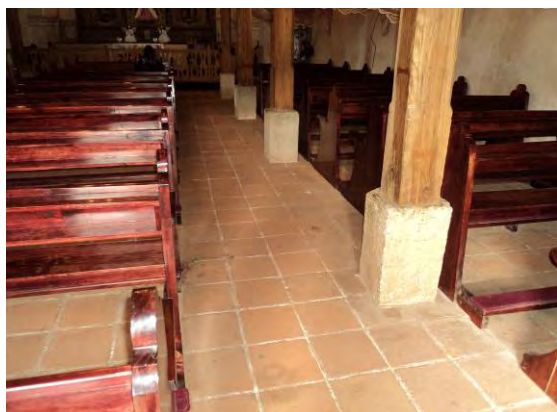
Figura 9. Estado actual del piso interno de baldosa de barro cocido. (Quiñónez, 2015)

La estructura tampoco presenta evidencias de filtraciones en la parte interna, más allá de la humedad higroscópica propia del lugar. Las baldosas de barro cocido que revisten el piso interior de la estructura están completamente secas, proporcionando un buen ambiente con condiciones termo-acústicas y de funcionamiento favorables (figura 9). En la parte externa, los muros de tierra están en buen estado ya que no se observaron fisuras por movimientos laterales. Sin embargo, en esta parte sí hay evidencias de desprendimientos de los revestimientos por humedad, además se observa la presencia de hongos y musgos, sobre todo en la parte baja de los muros y en los contrafuertes. También se observaron algunas fisuras en los filos de los contrafuertes de la fachada frontal.

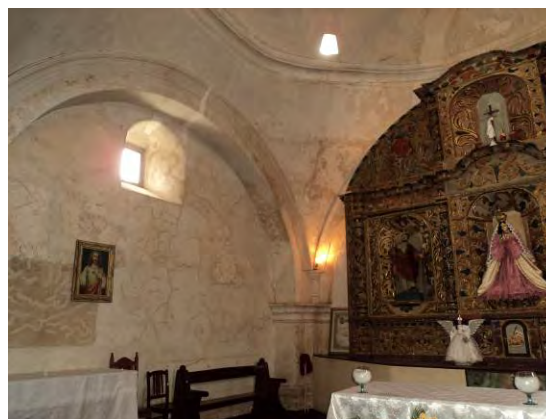
Figura 10. Vista interna de cúpula, pechinas, arcos y pedestal. (Quiñónez, 2015)

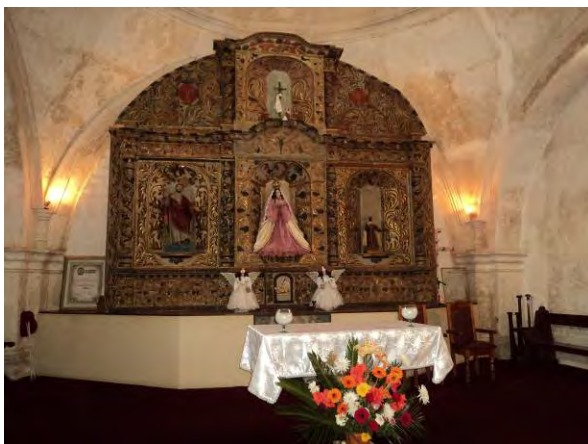
Figura 11. Interior de la Ermita y su retablo (Quiñónez, mayo 2015)

La intervención también se considera exitosa ante el ataque de humedad por lluvias y escorrentía, proporcionando ambientes interiores adecuados para las funciones de diseño (figura 11). Los efectos de deterioro por escorrentía fueron eliminados con adecuadas medidas de drenaje y protección de las estructuras (figura 12).

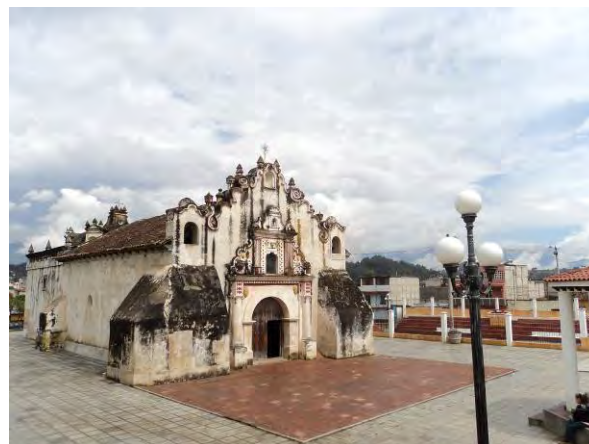
Figura 12. Piso y templo en su exterior (Quiñónez, mayo 2015)

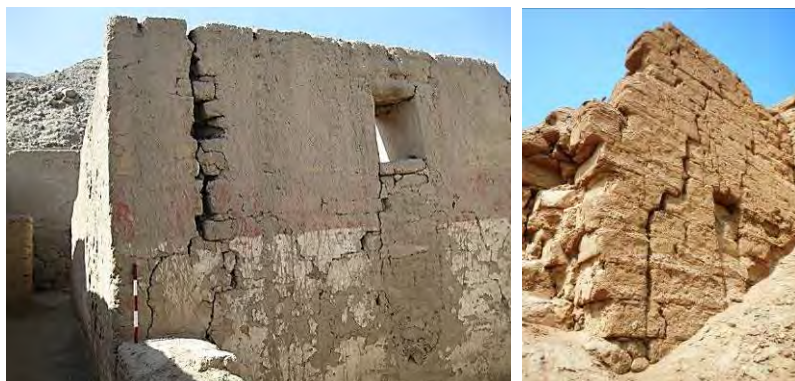
Figura 1. Vista de muros arqueológicos de tierra con agrietamientos que afectan su estabilidad

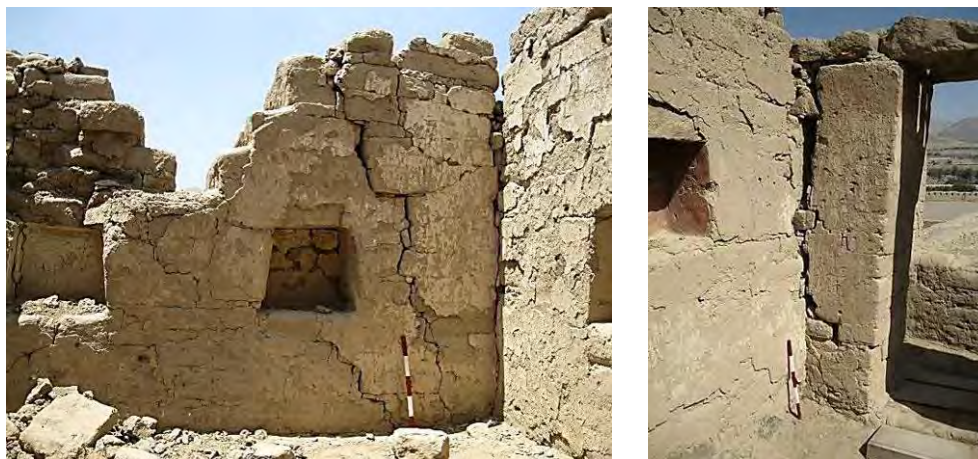
Figura 2 – Patologías que afectan a los muros del sitio arqueológico.  
(Cortesía Proyecto Tambo Colorado)

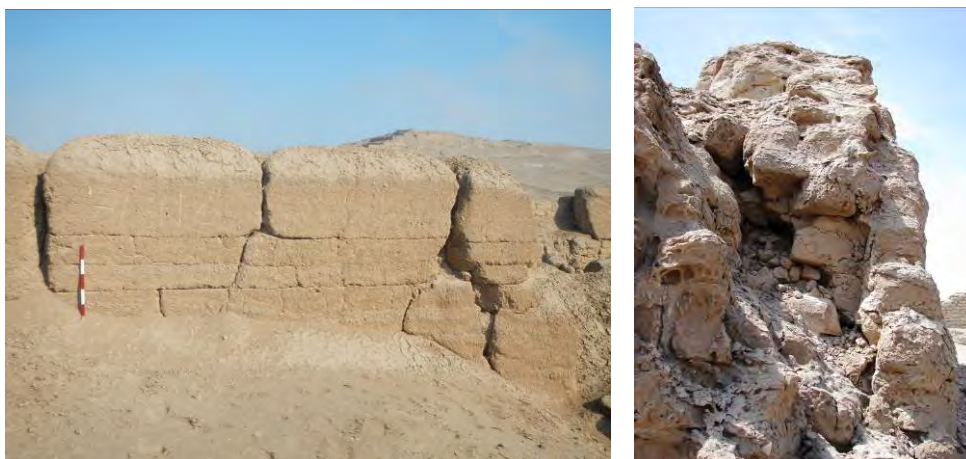
Figura 3 – Agrietamiento de muros. Fuente: Manual de conservación Pachacamac

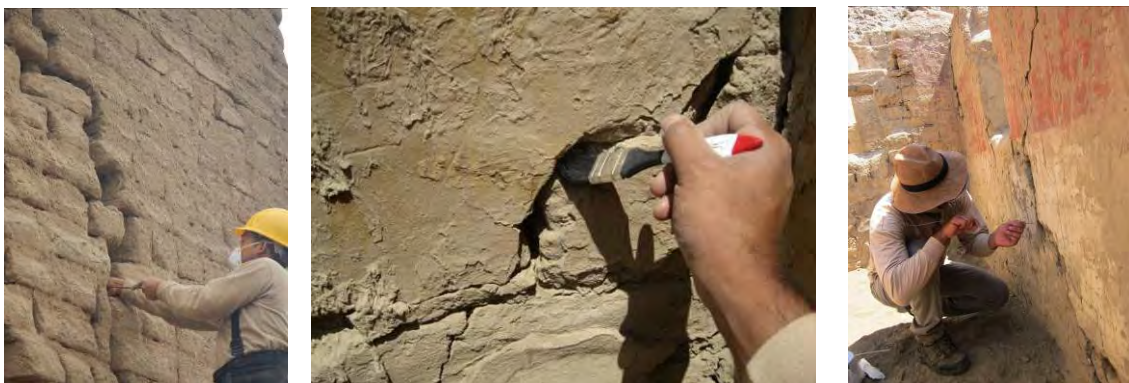
Figura 5 – Limpieza de las grietas antes de la inyección de barro líquido empleando diversas herramientas

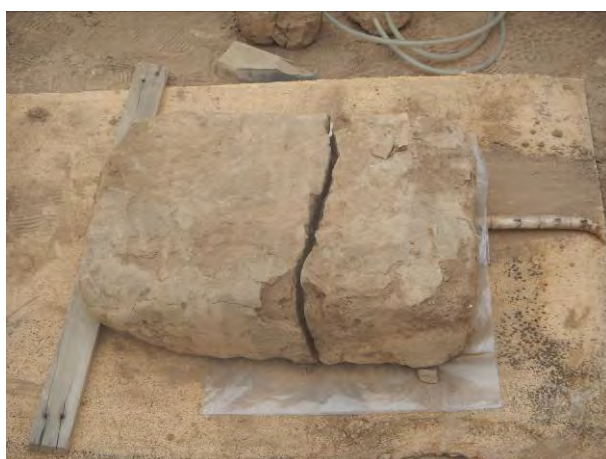
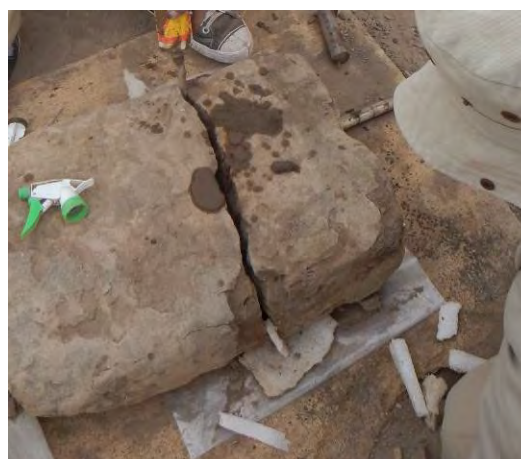
Figura 6 – Reparación de adobes con inyección de barro líquido para los ensayos de flexión

Muestra	Po (kgf)	Pi (kgf)	L (cm)	b (cm)	h (cm)	Módulo de rotura (kgf/cm <sup>2</sup> )	Módulo de rotura después de inyección (kgf/cm <sup>2</sup> )	% de recuperación
1	247,35	34,95	45	25	16	2,61	0,37	14,1%
2	294,68	N.A.	40	35	13	2,99	Falló	Ninguno
3	276,55	N.A.	44	35	10	5,21	Falló	Ninguno
4	88,85	N.A.	39,5	32	10	1,65	Falló	Ninguno
5	126,7	N.A.	37	31	10	2,27	Falló	Ninguno
6	68,5	25	34,5	29	10	1,22	0,45	36,5%

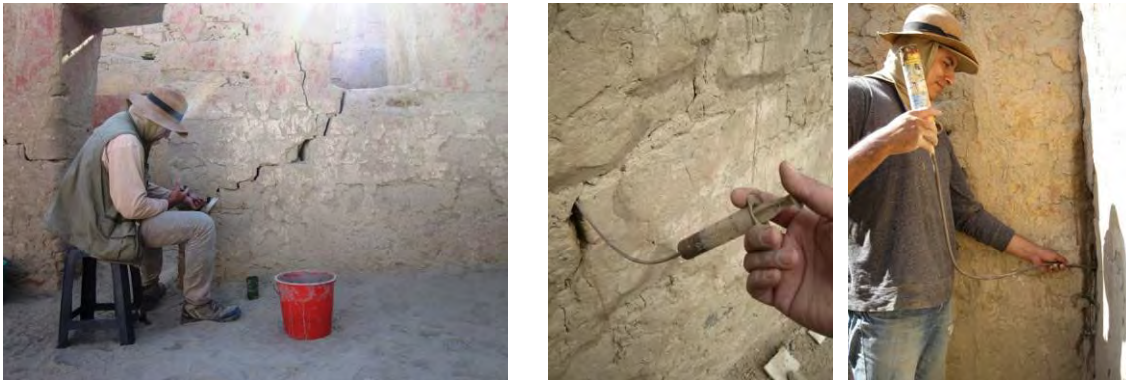
Figura 7 – Proceso de inyección del barro líquido en las grietas, se usaron instrumentos para ejercer presión o por gravedad. Fotos: Proyecto Tambo Colorado (2014)

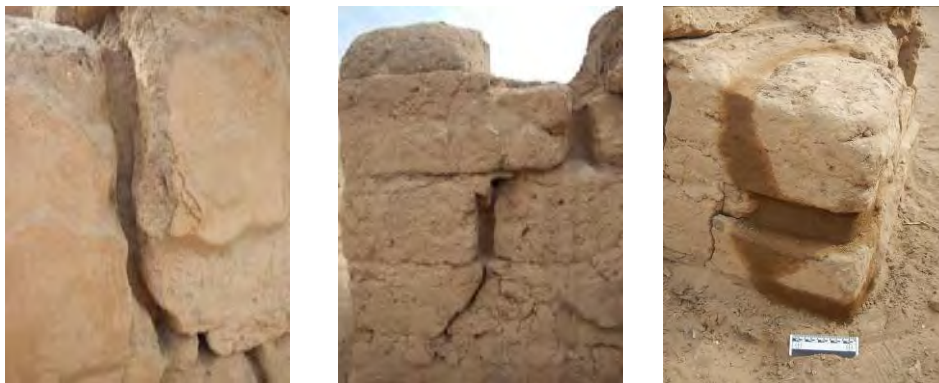
Figura 8 – Resultados de la inyección de barro líquido en muros de adobe

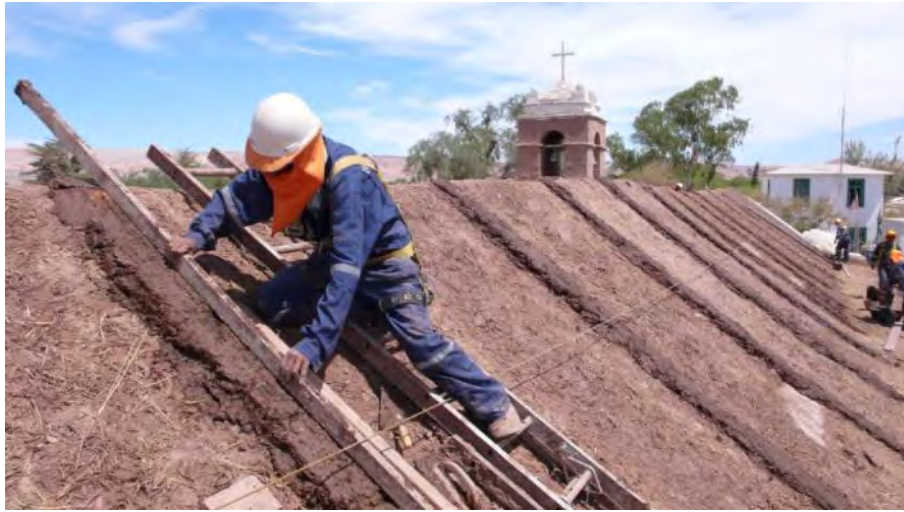
Figura 5. Fabricación de fajas para la aplicación de la segunda capa de 7 cm de espesor. (Fernando Rivera, 2014)

La primera capa es de barro aligerado de 4 cm de espesor y está pensada para nivelar las irregularidades propias de la techumbre. Como se observa en las figuras 5 y 6, la segunda capa intermedia es de 7 cm de espesor y su dosificación es de 3 partes de tierra, 2 de paja

de trigo y 1 de guano de caballo, mezclada con baba de tuna. La terminación es una capa fina de 1 cm de espesor cuya dosificación es de 3 partes de tierra harneada, 2 de paja de trigo triturada y 1 de guano harneado, mezclado sólo con baba de tuna para mejorar la impermeabilización. Para rematar se aplica una pintura de tierra con base de baba de tuna para rellenar poros y actuar como película protectora de la superficie.

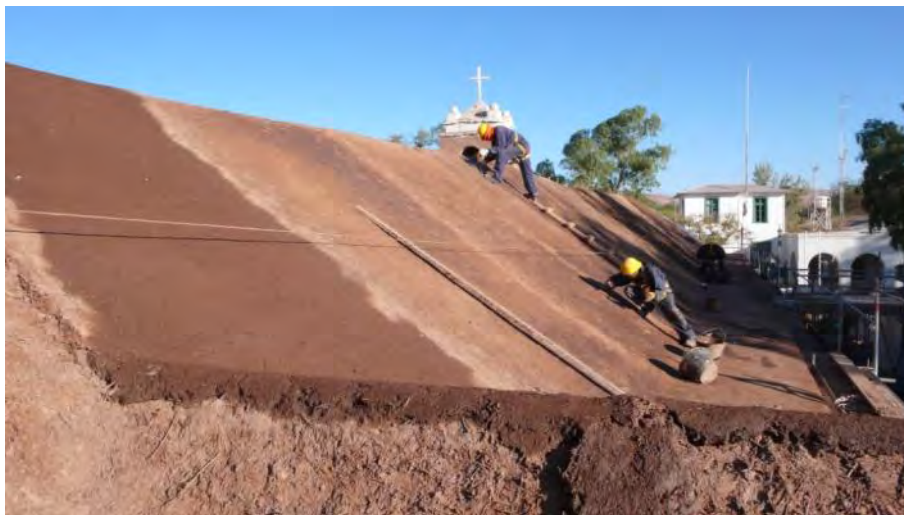
Figura 6. Aplicación de la segunda capa de 7 cm de espesor (Fernando Rivera, 2014)

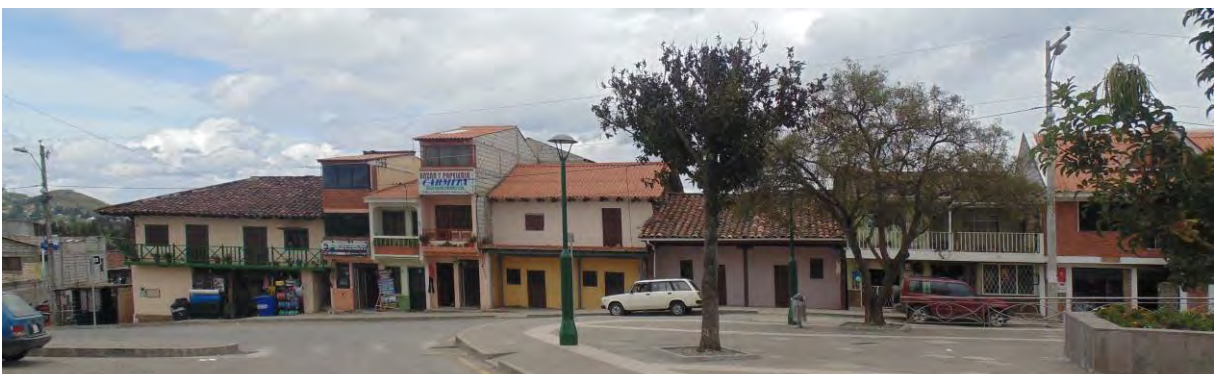
Figura 8. Alteración en tramo por la inserción de arquitectura nueva

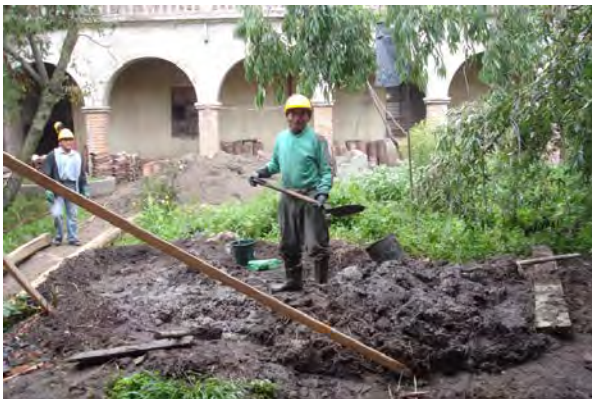
Figura 1. Batido manual de un mortero de tierra

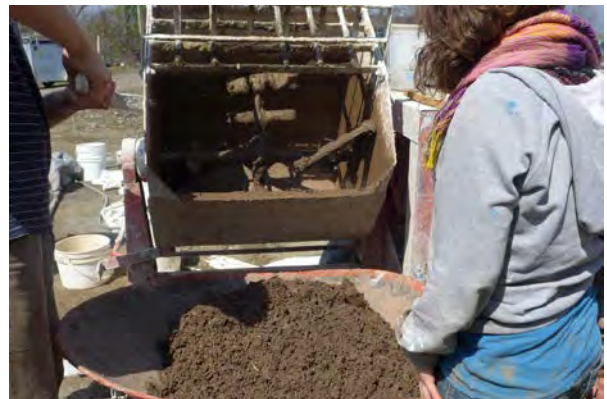
Figura 2. Batido mecánico de un mortero de tierra. Crédito: Bowman

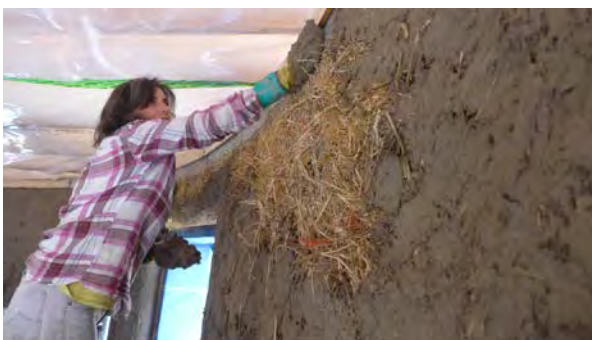
Figura 3. Primera capa de mortero de tierra.  
Crédito: Bowman

incrementando su capacidad aislante<sup>15</sup> (Snell y Callahan, 2009). Con las paletas adecuadas en la máquina mezcladora y en función de la consistencia correcta del mortero de tierra, es posible revocar inmediatamente las pacas. La primera capa (figura 3) estará compuesta solamente de tierra y agua, prescindiendo del uso de fibras y se aplicará presionando con fuerza sobre los muros. Posteriormente y sobre la inicial, se aplica una segunda capa de mortero (figura 4) que incluye fibras (trigo o arroz) trituradas en su preparación. Estas dos capas se fusionan en una, cuyo espesor depende de la plomada de las pacas al momento de su colocación. La flexibilidad del revoque de barro, permite la confección de bordes curvos, a la vez que sella las juntas y dota de masa térmica al muro. Es posible ensamblar la pared de pacas sin conocimientos o prácticas previas en el campo de la construcción, asimismo, el recubrimiento de tierra no requiere de mano de obra especializada. De esta sencilla manera, es posible contar uno de los elementos principales dentro de un edificio, los muros.

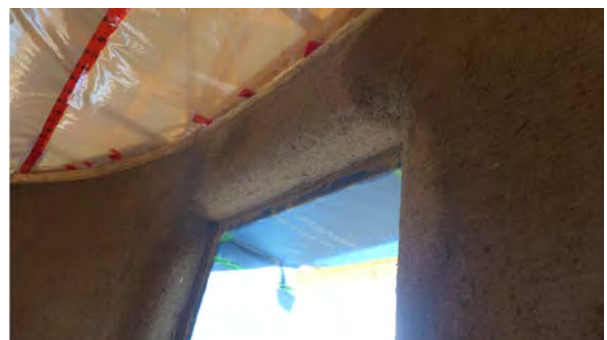
Figura 4. Segunda capa de mortero de tierra

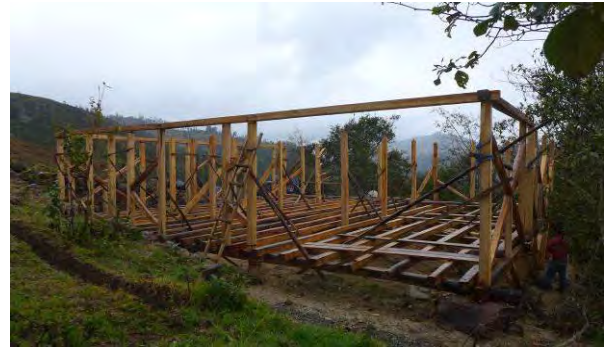
Figura 2. Estructura de la casa Carrión-Zamora

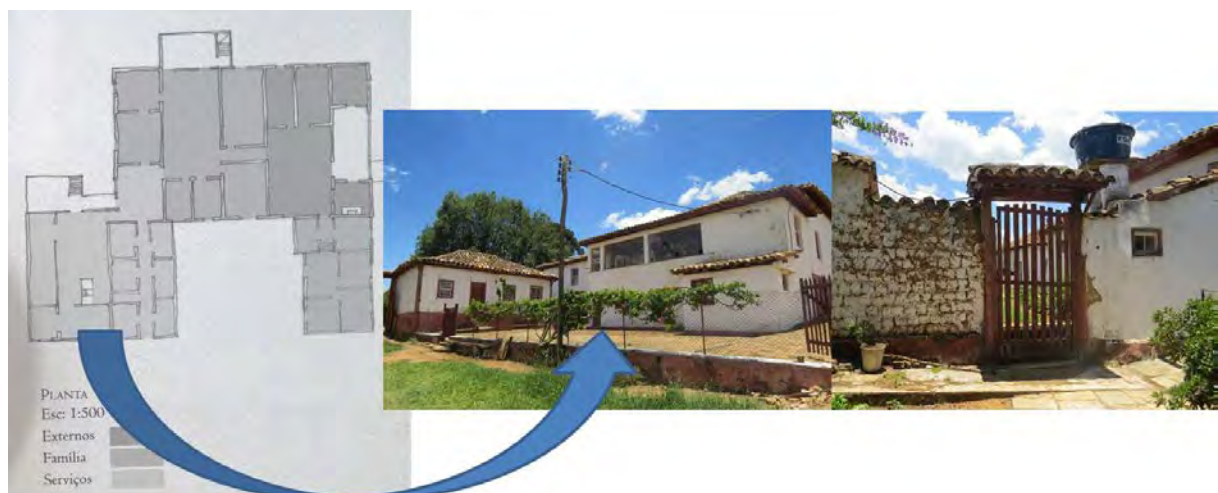
A casa sede passou por muitas reformas e ampliações, uma delas tendo sido realizada segundo relatos da família, na segunda metade do século XIX. Conforme Cruz (2010), é possível perceber que a casa é composta basicamente por três corpos distintos: o corpo principal, a ala construída para estudos, por solicitação do Monsenhor João Cancio dos Reis Meirelles, com volume mais alto e o corpo de serviços. O corpo principal apresenta uma varanda entalada (ou varanda reentrante) com a capela de um lado e, do outro, o quarto de dormir. Tal varanda é pouco notada, uma vez que foi fechada por vitrôs. Hoje as janelas são de vergas retas, ligeiramente metidas nas paredes portantes de tijolos, indicando, conforme Cruz (2010), que a edificação não seja original. Claramente pode se observar que essas janelas não são originais, uma vez que se observou em fotografias antigas que tais aberturas eram alinhadas com a parede e possuíam vergas arqueadas em canga de boi. “Além da varanda, duas outras características importantes denotam a idade de casa: o telhado de prolongo e as vergas arqueadas nos vãos internos, que ainda se mantêm” (Cruz, 2010:134). Percebe-se externamente que os muros de fechamento e vedações foram confeccionados com adobes e, de forma geral estão relativamente conservados.

Figura 2. Fazenda Angahy. Planta, fachada de serviços e muro de adobe (Cruz, 2010; Pereira, 2014)

Porém, o estado geral das paredes externas e elementos constituintes das coberturas das edificações demandam manutenção urgente e necessária. Não foi possível detectar na

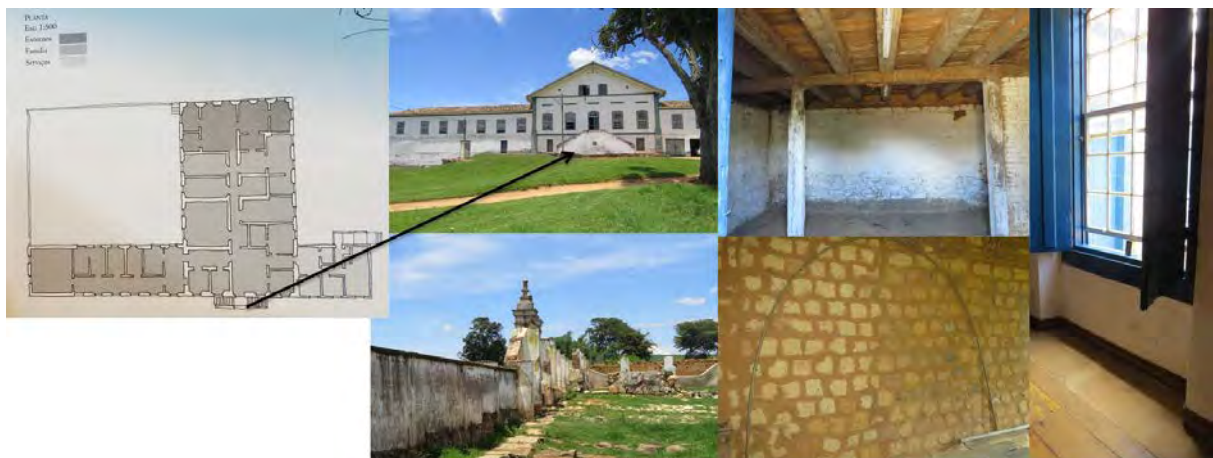
A estrada de acesso é de terra batida chegando até uma grande área gramada situada em frente à fachada que hoje é utilizada como entrada principal. Ao redor da sede há a presença de algumas poucas árvores de grande porte. A presença de gramado é marcante nas duas fachadas. Essa propriedade, de acordo com Cruz (2010) e Garcia (2013), é um exemplar anômalo no universo amostral das fazendas do Sul de Minas por esse autor levantado. A casa foi construída de 1827 a 1831 por João Pedro Diniz Junqueira para receber D. Pedro I, visita que não aconteceu. João Pedro era filho de Maria Francisca da Encarnação Junqueira e Gabriel Diniz, conhecidos como o “casal de Traituba”. O local foi objeto de descrições realizadas pelo botânico francês Saint-Hilaire em 1822 e era denominado como “Rancho da Traituba”. Sua primeira e antiga casa foi demolida e, provavelmente, esta sim, possuía as características comuns das fazendas da região como, por exemplo, estrutura de madeira e paredes de pau a pique ou taipa de mão.

Figura 2. Fazenda Traituba. Planta, fachada principal, muro e porão de adobes e vista interna (Cruz, 2010; Pereira, 2014)

Cruz (2010), afirma também que a técnica construtiva empregada na nova sede foi a de alvenaria portante de adobes, técnica pelo autor encontrada nas sedes apenas da Traituba e Favacho. Na obra do autor sobre as Fazendas do Sul de Minas, o mesmo comenta que um estudo realizado em 1985 por Nicolliello e Carvalho sobre a casa da Traituba comprova a tese de que o corpo principal dessa edificação possuía dois pavimentos. A referida casa é toda cercada por muros feitos de adobe, com portais ornamentados por pináculos e esferas armilares de pedra. Afirma Cruz (2010:139): “para entender a presença de cercamentos desse tipo, devemos imaginar um mundo vasto, literalmente sem porteiros, sem cercas, com divisas sim, mas feitas por acidentes naturais ou por valos, muros de pedra, adensamentos de vegetação ou paus cravados diretamente no chão”. Comenta também que “como ocorre nas casas com estrutura independente de madeira, embora a construção possua grossas paredes de adobe, as janelas e portas são perfeitamente alinhadas com o plano das fachadas. Essa característica não se observa nas casas de estrutura portante de tijolos, nas quais as janelas ficam ligeiramente recuadas em relação à fachada”. Percebe-se ainda que

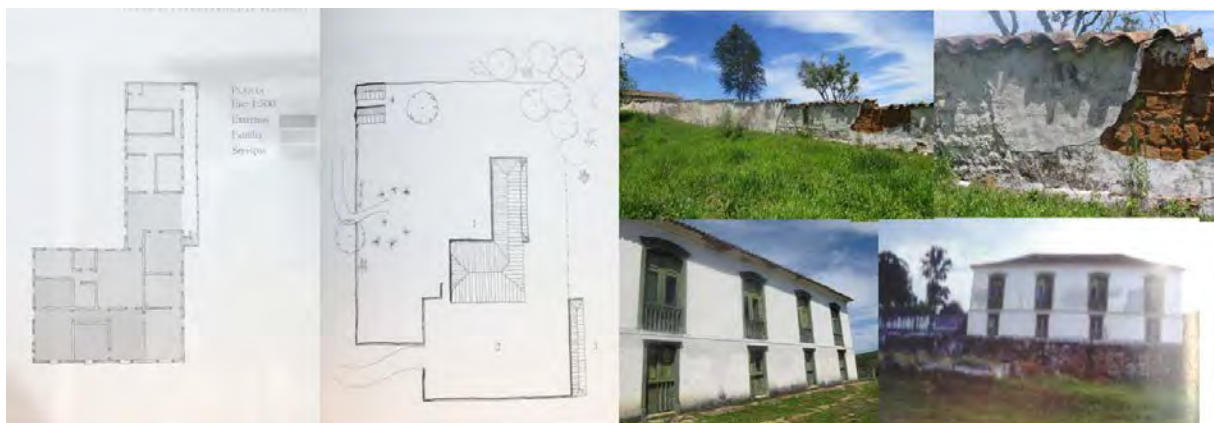
A edificação sede situa-se em terreno aberto, rodeado por morros e matas próximas. Um muro de pedra delimita o espaço da sede da fazenda. Ao lado deste edifício encontram-se outros equipamentos que formam o complexo da fazenda Favacho: a capela, o lago, o curral, os pequenos depósitos e a casa dos empregados. A estrada de acesso é de terra batida e chega até o edifício da sede da fazenda. Ao redor da edificação há a presença de algumas árvores de grande porte, além de uma grande parte gramada. De acordo com Cruz (2010), “assim como a Traituba, a fazenda Favacho é cercada de lendas e histórias. É considerada uma das fazendas mais importantes e antigas da região e aparece em vários mapas como local de referência, próximo ao ponto de convergência de dois antigos caminhos, o Caminho Velho, vindo de Baependi e de um braço do caminho de Fernão Dias, saindo de Campanha e passando por Lambari”. Apesar de em alguns relatos aparecer como data de fundação do Favacho o período em torno dos anos de 1720 e 1730, ninguém sabe ao certo a data de construção da casa. No entanto, a técnica construtiva adotada foi a estrutura portante de adobes, da mesma maneira que a Traituba, anteriormente apresentada. Cruz afirmou também que essa técnica construtiva foi muito utilizada em fazendas de café do Vale Paraíba carioca assim como no casario urbano de São João del Rei e Tiradentes.

Figura 3. Fazenda Favacho. Planta, implantação fachadas principal e lateral, muros de adobes (Cruz, 2010; Pereira, 2014)

No que diz respeito ao estado de conservação da propriedade, este pode ser considerado um pouco mais satisfatório que o das duas fazendas anteriormente apresentadas, principalmente no que diz respeito à manutenção interna da casa principal. Externamente, partes do revestimento dos muros de adobe desprenderam-se dos mesmos e carecem de trabalhos de restauro. Há também nessa propriedade vários pontos de umidade em trechos das paredes externas, reforçando também a necessidade de conservação nessa propriedade.

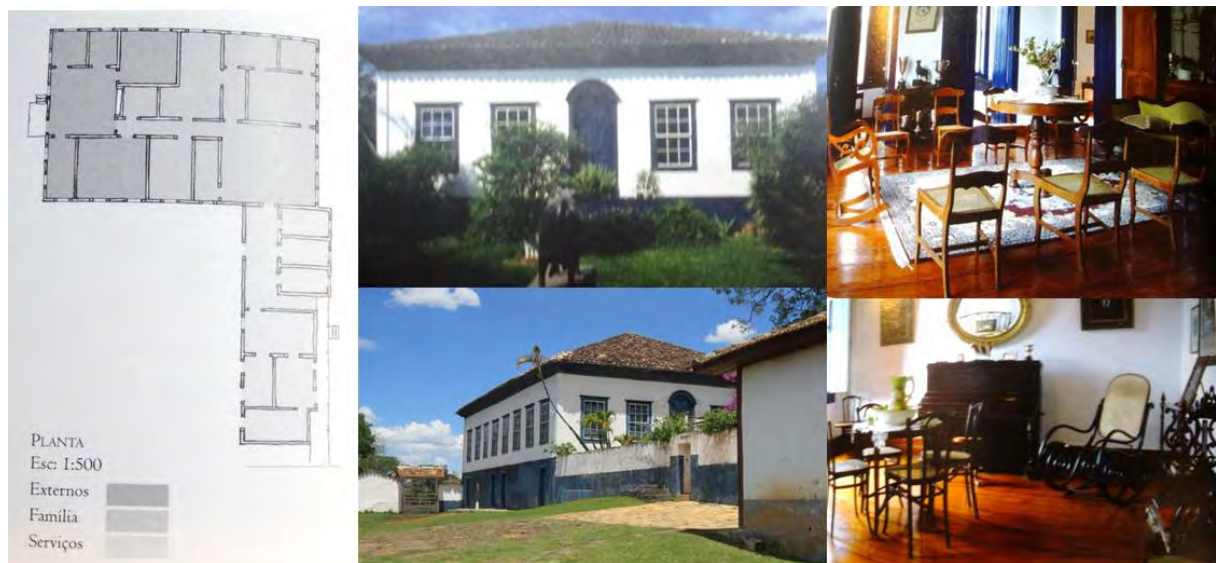
Figura 4. Fazenda Campo Lindo. Planta, vista frontal e interiores (Cruz, 2010; Pereira, 2014)

“No caso da fazenda Campo Lindo, cercando o pátio posterior há um grande muro de adobe, com paus a 45 graus como fechamento, coberto de telhas”. No que diz respeito ao estado geral de conservação da propriedade da Campo Lindo é uma das que se encontra entre as fazendas analisadas mais bem conservada, ainda que careça de manutenção na pintura das paredes e recuperação de algumas janelas e portas de madeira já desgastadas.

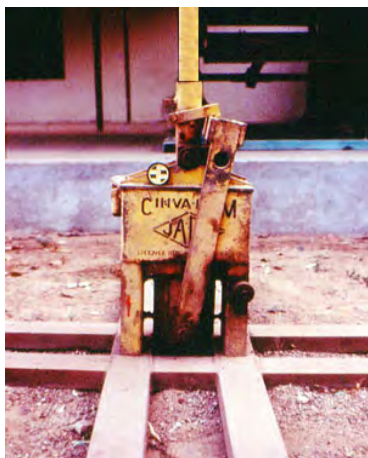
Figura 1. Prensa CINVA-RAM  
(fuente: earth-auroville, 2015).

Ante estos problemas en la década de los años 50 se planeó desarrollar, en Colombia, una tecnología que permitiera la fabricación de un block para construcción de manera práctica. Se buscaba que el producto pudiera ser fabricado e implementado localmente por los habitantes de cualquier comunidad, además de que su impacto ambiental fuera bajo. Razón por la cual se basaron en la tecnología del suelo cemento, pero para ser usado como mampuesto (Mayor; Jiménez; Cardona, 2005, p.174). Éste desarrollo tecnológico fue la prensa mecánica CINVA-RAM -Centro Interamericano de Vivienda- Raúl Ramírez- y el bloque de tierra comprimida (BTC).

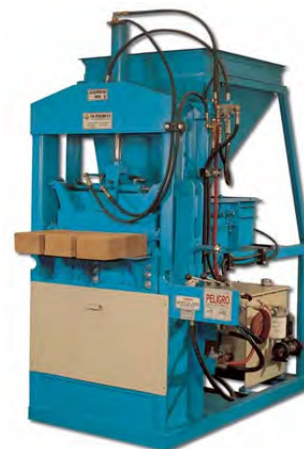
Figura 2. Prensa ADOPRESS 5000  
(fuente: Ital Mexicana, 2015).

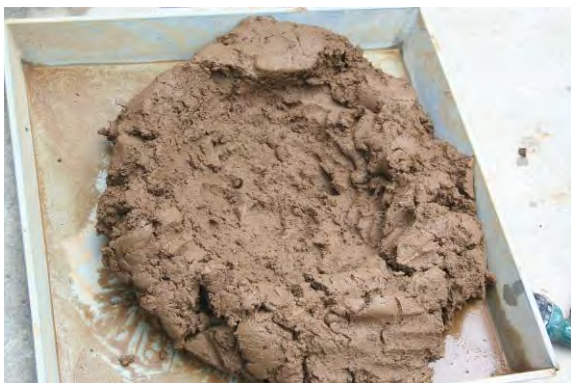
Figura 7. Macilla para adobes hecha de tepetate estabilizado con cemento.

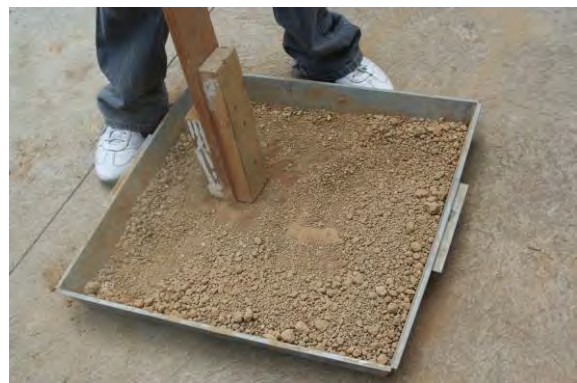
Figura 8. Preparando mezcla para BTC de tepetate estabilizado con cemento.

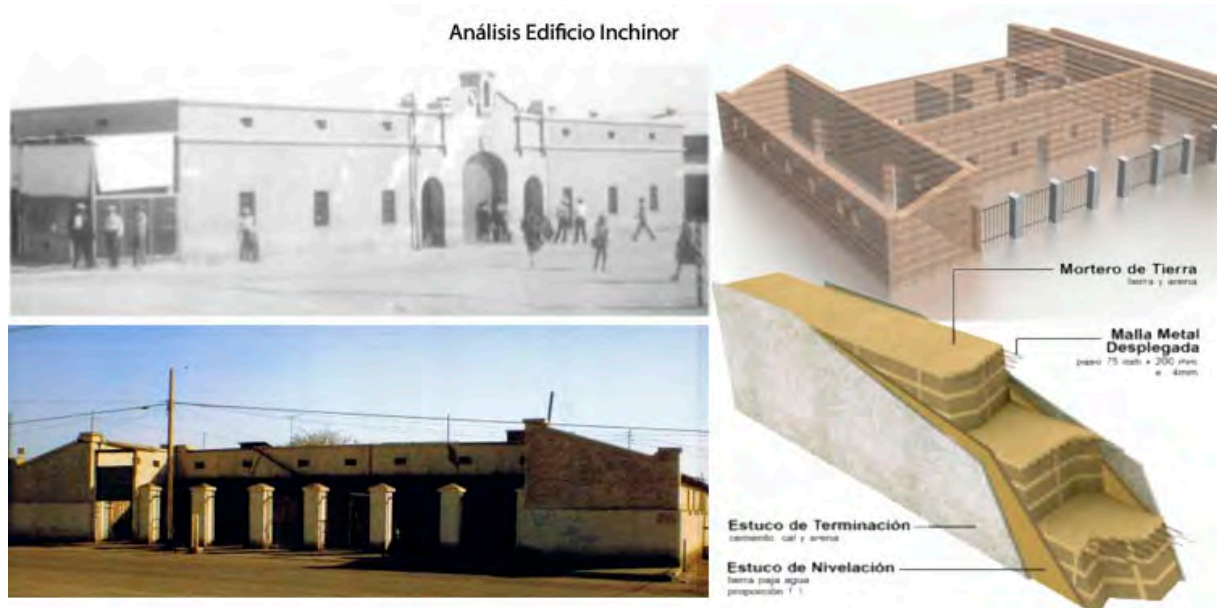
Se formó parte del grupo de profesionales que participaron en la reparación de los edificios institucionales dañados que estaban recuperables de adobe. Los daños en los muros evidenciaron la existencia de mallas de metal desplegado de 4,5 mm, instaladas horizontalmente entre los ladrillos de tierra cruda, aproximadamente cada 50 cm en la extensión vertical del muro. Si bien los muros se fisuraron, varias edificaciones de carácter institucional no cayeron, ya que las mallas que se encontraban integradas al sistema, aportaran resistencia al muro.

Las mallas de característica flexibles se deformaron ya que tomaron los esfuerzos sísmicos producidos dentro del muro (figura 2).

Figura 2. Estudio de María Elena, edificio Inchinor, diagrama de mallas en muros.  
Fuente Surarquitectura

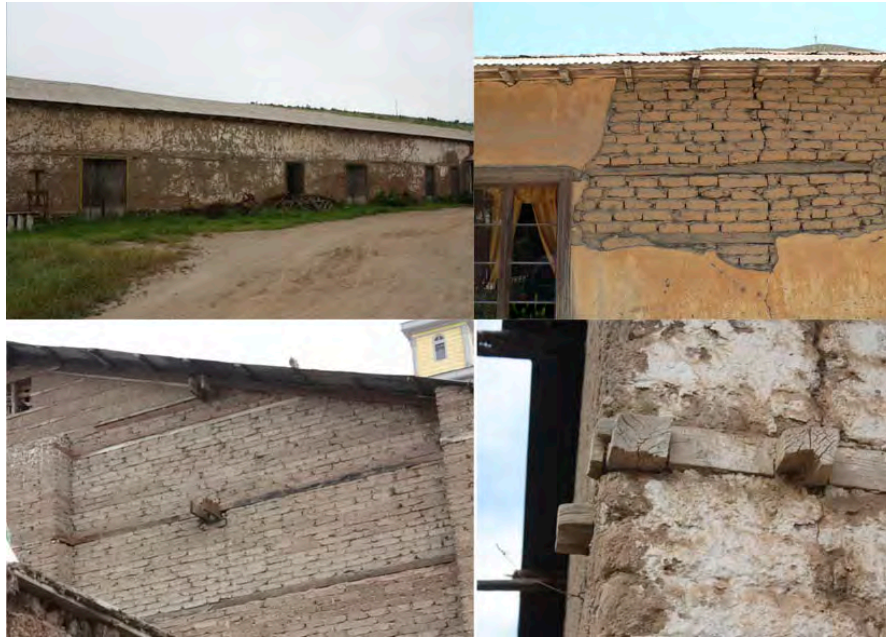
En la zona centro norte de Chile es posible encontrar una red de pueblos construidos en tierra, hacia el valle y precordillera. En esta zona las fibras escasean por lo que no constituyen parte de los adobes. Como es sabido las fibras dentro del adobe trabajan a la tracción. Al no encontrarse en el paisaje este elemento, las culturas ancestrales instalaron “disipadores de energía” en el sistema, que son elementos de madera continuos en la planta a modo de escalerillas, formando figuras cerradas, que, al estar sometidas a sismo, disipan la energía de forma horizontal, por lo tanto la grieta se produce en esta dirección, sin comprobar mayores daños en terreno, supliendo el trabajo a la tracción de la fibra. Con esto las estructuras trabajan gravitacionalmente, con mejoras en la resistencia a la tracción. Por relatos orales de la población, se sabe que las viviendas han soportado varios sismos.

Los lugares sin fibras crean modelos con materiales conformando la relación: cuando no hay presencia de fibras se instalan disipadores en los muros.

Figura 3. Red de pueblos de tierra en la cuarta región de Coquimbo, Chile. Registro 2014

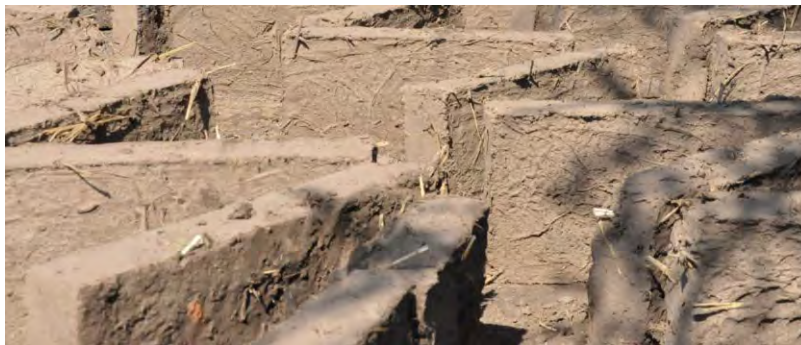
En la zona centro-sur de Chile es posible encontrar, dentro de los recursos naturales, distintos tipos de fibras por el clima de la zona, ya sea de paja de trigo, alfalfa u otra. Estas fibras se encuentran incorporadas en los adobes y en el mortero de pega, la que aporta resistencia a la tracción del muro. Dentro del sistema constructivo, similar al caso anterior, el uso de escalerillas está presente, pero con menor regularidad que en los pueblos de tierra anteriormente mencionados.

La resistencia que aporta la fibra en el adobe es mantener su unidad ante esfuerzos de tracción.

Figura 4. Construcción de adobes zona centro sur de Chile. Registro 2015.

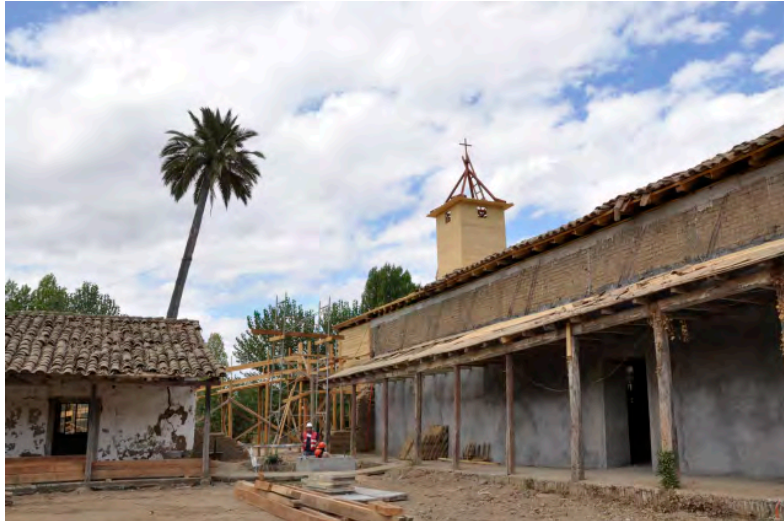
Previo al terremoto del 2010 de intensidad 8,8, fue reparada una parte de la Iglesia de San Pedro de Alcántara, en la zona central del país, con mallas electrosoldadas a modo de piel por ambos lados de los muros. Además se restituyó la cubierta y se conformó un diafragma rígido en ella. La parte reparada resistió el sismo y tuvo un excelente comportamiento; la parte de la Iglesia no reparada colapsó.

Figura 5. Reparación iglesia San Pedro de Alcántara. Fuente: COTTA Chile.
