# tierra, sociedad, comunidad

**15° Seminario Iberoamericano de Arquitectura  
y Construcción con Tierra  
Cuenca - Ecuador**

**9-13 de Noviembre 2015**

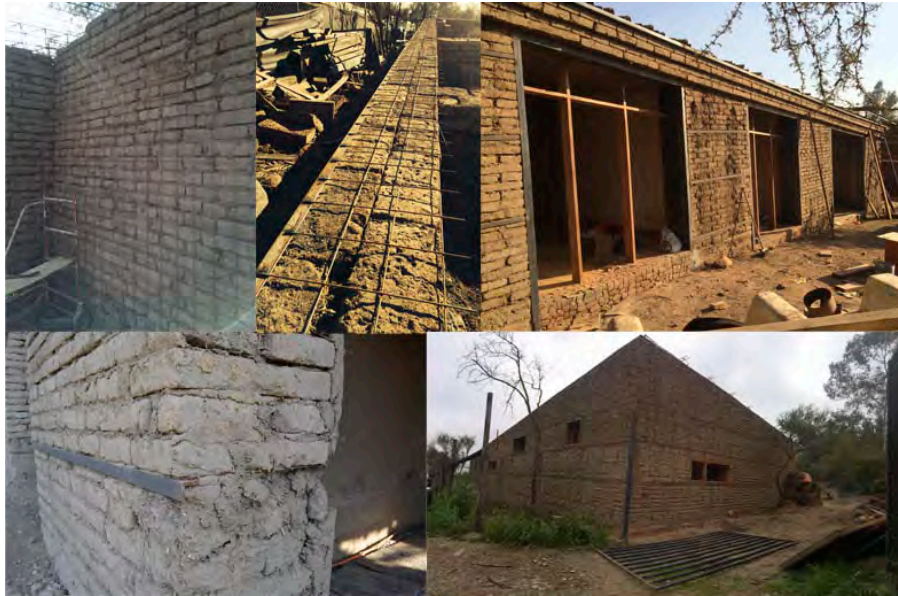
Finalmente, la construcción de la techumbre conforma un plano que funciona como diafragma que aporta estabilidad y esfuerzos horizontales a través de las cargas generadas del sistema estructural de la techumbre misma y la cubierta de teja.

Figura 6. Construcción vivienda de adobe, comunidad ecológica Peñalolén Chile. Registro 2015.

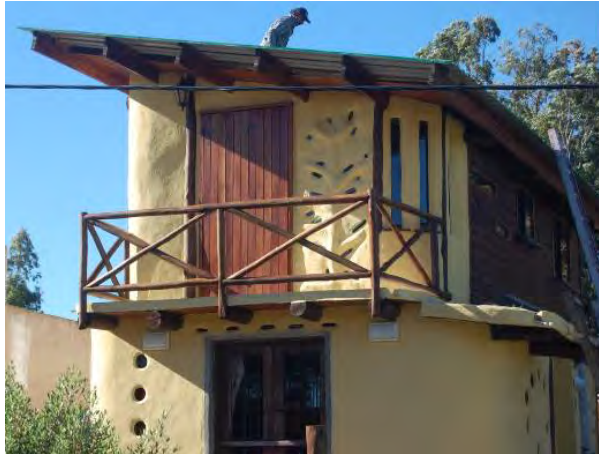
Figura 1. Revoque de cal sobre la pared de tierra en balneario Playa Verde, Maldonado, Uruguay

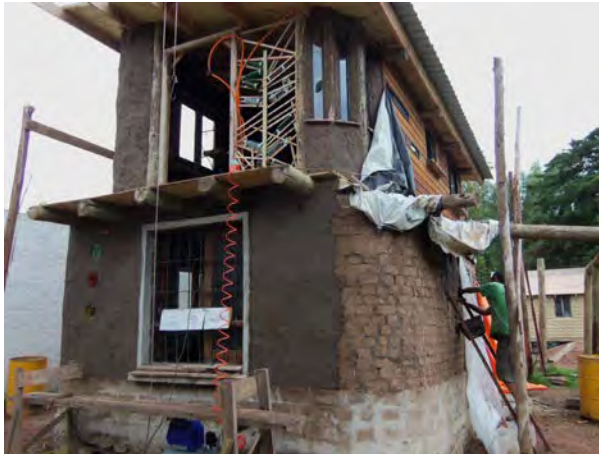
Figura 2. Revoque de arcilla sobre adobe. Zócalo de BTC

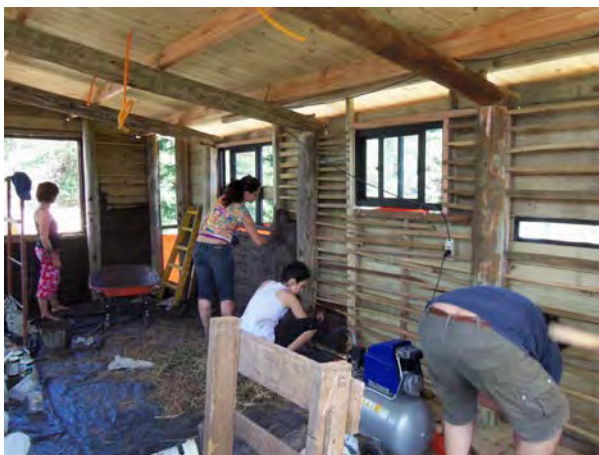
Figura 3. Jornada de embarrado de paneles de fajina

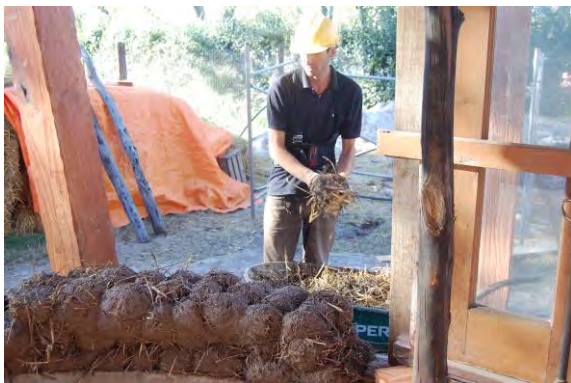
Figura 4. Montaje paredes exteriores en cob, barrio Carrasco, Montevideo

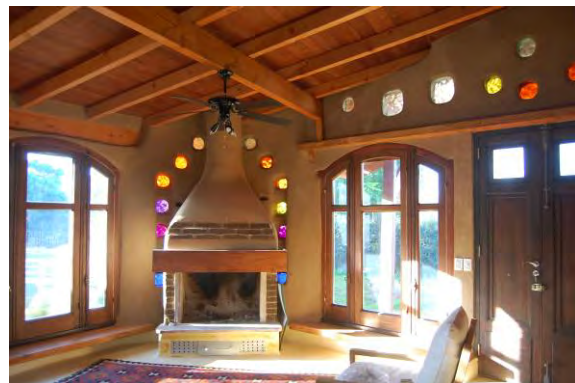
Figura 5. Espacio estar terminado. Formas asimétricas y curvas, incorporación de color

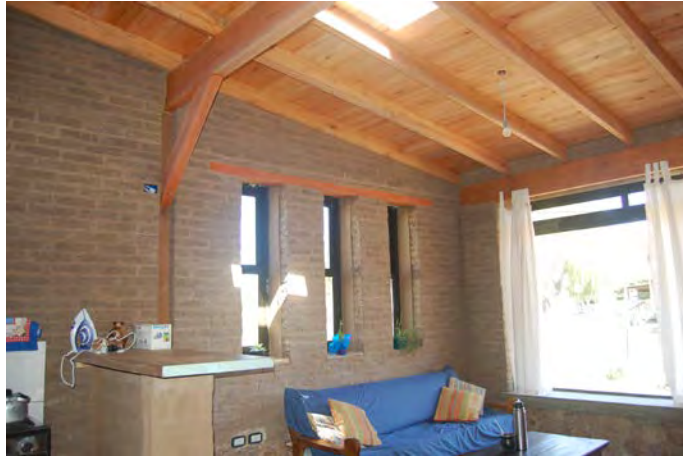
Figura 8. Adobe al interior, aislación térmica de tierra/paja, madera exterior al sur

Al sur se aplica la técnica de madera al exterior y adobe al interior (figura 8). Al norte se aplica la técnica de cob (figura 9). El cob es una técnica de muro monolítico. Es necesario un volumen de tierra preparado en pisadero de tres metros de diámetro y 30 cm de alto. Luego del pisado, se agrega fibra de paja de trigo formando bolas y se aplica sobre el sobrecimiento de BTC, conformando el muro. Se capacita al propietario para continuar con la técnica de cob en la segunda etapa, a partir de los cimientos y techos ya realizados en la

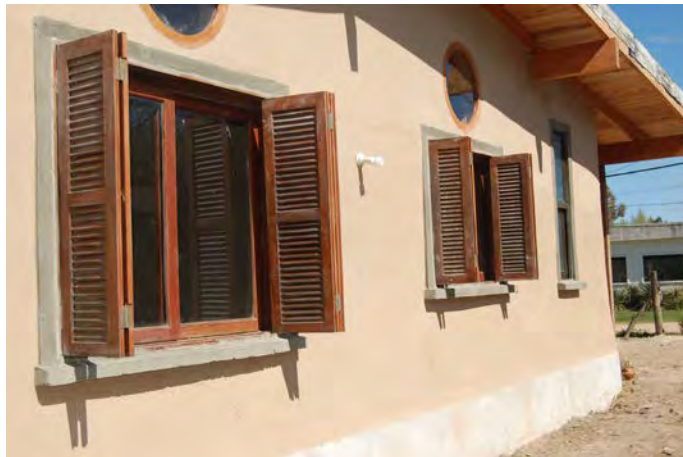
Figura 9. Cob en pared exterior al norte

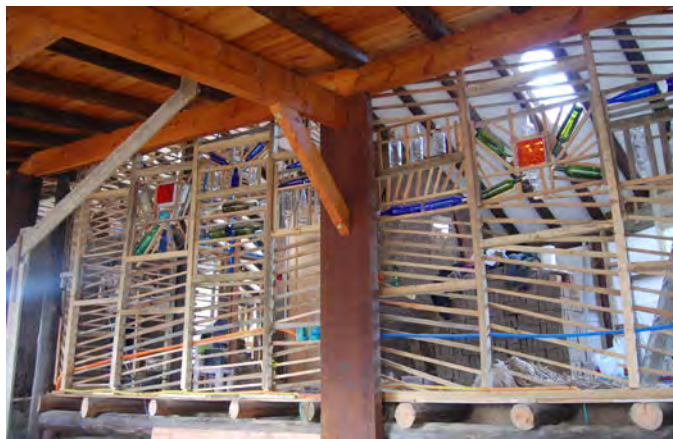
Figura 10. Paneles de fajina al interior, entramado simple

La totalidad de las paredes interiores de esta casa están realizadas con paneles de fajina (figura 10) en los que la estructura en general es de 2" x 3" con doble entramado de varillas de madera y capas de embarrado de tierra /paja, revoques gruesos y finos de arcilla y arena con adición de fibras vegetales.

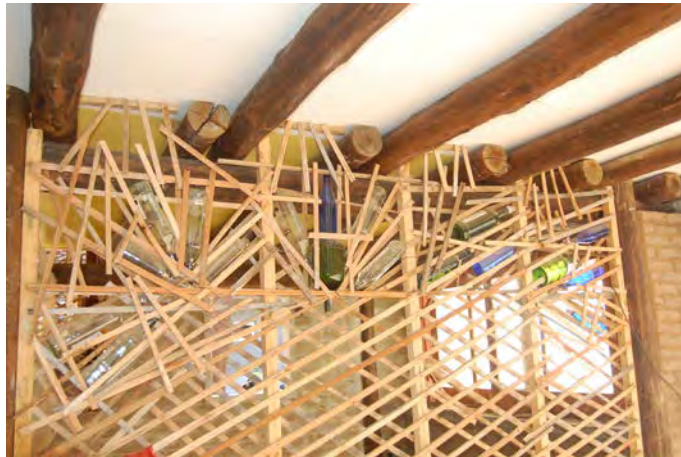
Figura 11. Entramado doble

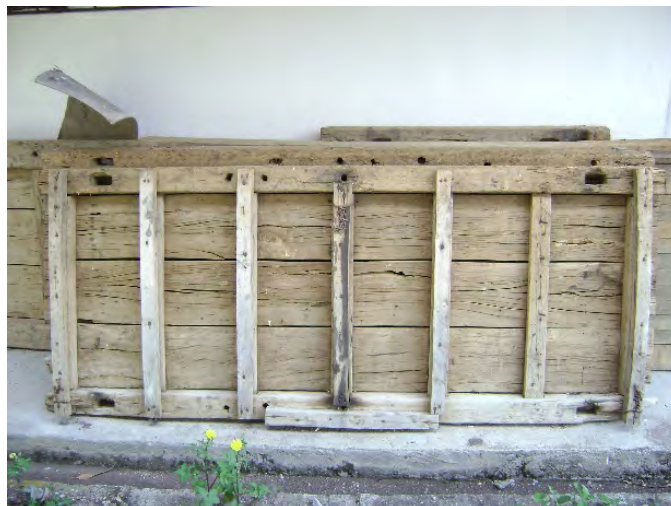
Figura 3. Tablero lateral de tapialera

Ya sin uso, las antiguas tapialeras desaparecieron, por lo que fue necesario construir nuevas mediante paneles laterales elaborados con 3 tabloncillos de 1,20 m x 0,30 m, reforzados con marcos de 10 cm x 4 cm, para evitar pandeos y paneles de 0,40 m x 0,90 m, para los frontales, además, 4 travesaños de madera con ranuras para insertar cuñas destinadas a garantizar la rigidez y varillas de hierro con cabeza redondeada en un extremo y ranuras roscables en el otro para regular el armado del cajón.

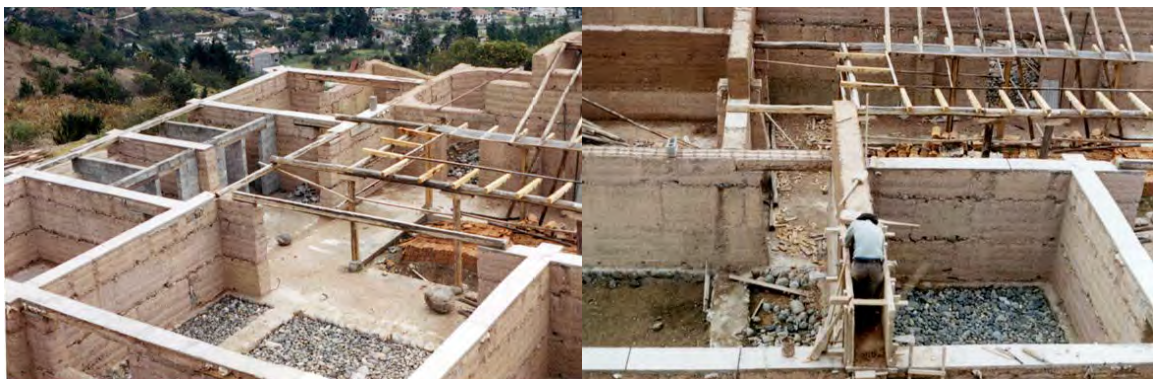
Figura 4. Muros de tapial en construcción

La tierra escogida para el trabajo, separada de materia orgánica y humus, no requería de aditivos ni curado, se la empleó en su forma natural humedeciéndola brevemente y vertiéndola en las tapialeras en capas de 15 cm, compactadas manualmente con pisones, de base cónica roma, hasta lograr la cohesión necesaria para evitar la presencia de cavidades.

Una vez llena la tapialera, la parte superior se remató en forma almohadillada mediante pisones planos, para garantizar la adherencia de los tapiales superiores. Concluido lo cual, la tapialera se desmontó y volvió a montar horizontalmente hasta completar los tapiales horizontales para iniciar la hilada superior respetando las trabas. Como precaución para evitar el uso de moldes especiales, en las esquinas y cada 3 m, en las paredes largas, se construyeron contrafuertes.

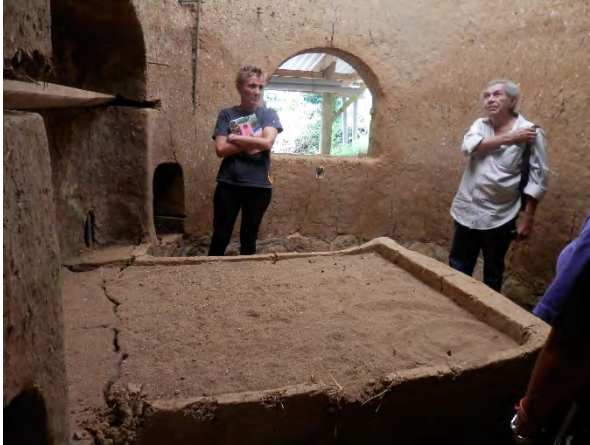
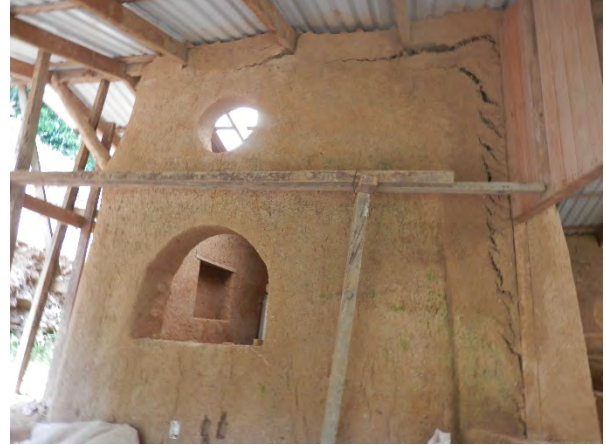
Figuras 1 y 2. Fisuras por asentamiento del suelo. En las ventanas se observa el poco espesor de paredes y la grieta vertical por asentamiento del suelo.

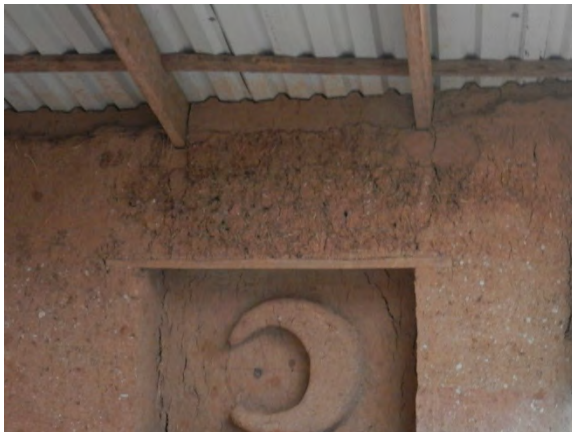
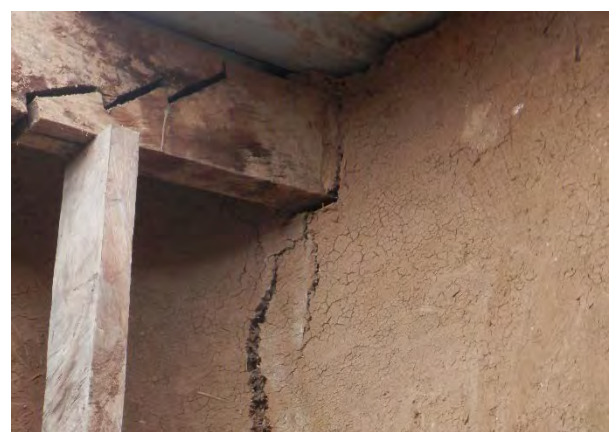
Figuras 3 y 4. Falta de dinteles. Falla en el empalme de la madera y grietas en los apoyos del larguero

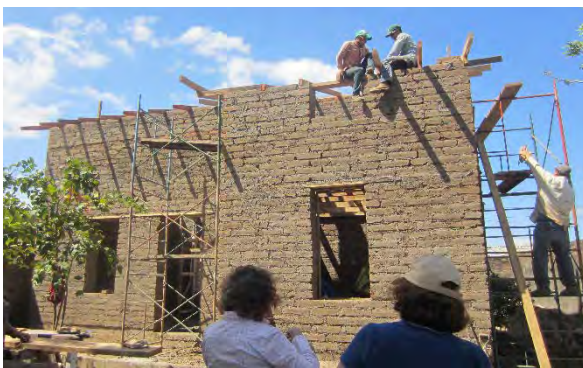
Figuras 5 y 6. Diseñada en 2 plantas, con 40 cm de espesor y múltiples vanos. Delgadas vigas dintel y anillo intermedio.

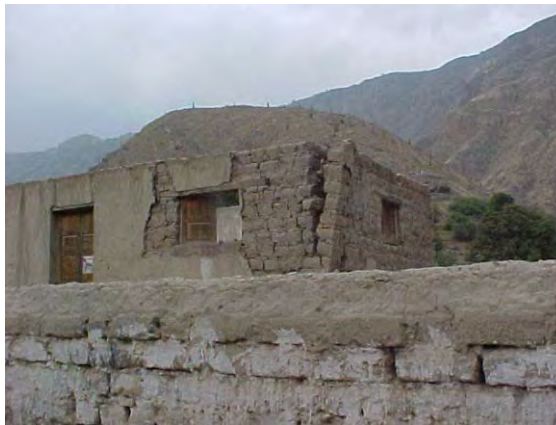
Figura 2. Grieta vertical en esquina superior de muro, Castilla, Arequipa, 2001. Crédito: D. Quiun

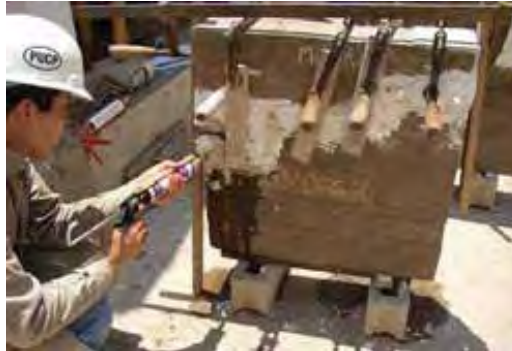
Figura 3. Inyección de barro líquido en grietas (Blondet et al, 2007)

En un estudio realizado en la Pontificia Universidad Católica de Perú (Blondet et al, 2014) mediante simulación sísmica, se indujo agrietamiento en un modelo a escala, usando sus valores de falla como base del ensayo. Se inyectó barro líquido en las grietas y, una vez seco, se reforzaron ambas caras de los muros con mallas de cuerdas de fibras sintéticas. Las cuerdas verticales fueron ancladas a la viga collar y a la primera hilada del muro, luego se tensaron mediante templadores. Las mallas de ambas caras del muro se vincularon entre sí mediante cuerdas a manera de pasadores que atravesaron los muros.

La técnica de inyección de barro líquido puede ser aplicada en obra preexistente si se evidencian grietas o fisuras profundas post obra y del mismo modo puede ser utilizado para obra nueva en el caso de que, al montar el material sufra alguna alteración o ruptura. Las mallas de cuerda pueden ser utilizadas, para obras preexistentes igual que para obra nueva.

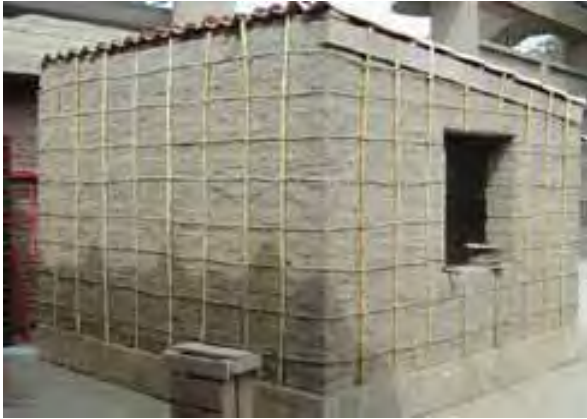
Figura 4. Malla natural mediante caña y cuerdas de fibra vegetal, (Blondet et al, 2007)

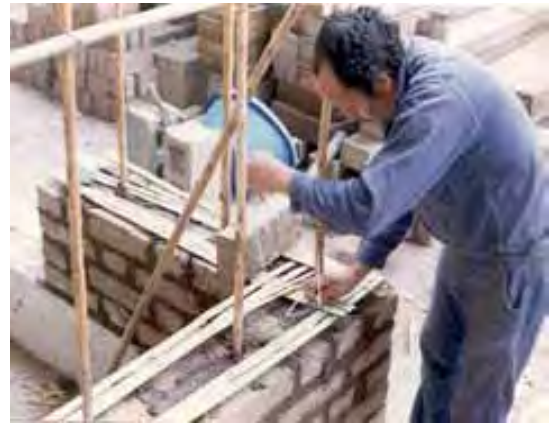
Figura 5. Mejoramiento interno mediante caña de bambú (Blondet et al, 2007)

La PUCP diseñó un sistema basado en la colocación de caña de bambú verticalmente al interior del muro, a una distancia de una vez y medio el grosor del mismo (Torrealva; Vargas; Blondet, 2006). Estas cañas se cruzaban y ataban con cañas horizontales colocadas cada cuatro hiladas. Pruebas de simulación sísmica sobre modelos con refuerzo y modelos sin éste, mostraron que el sistema, junto al uso de una viga collar, incrementan la deformación de las paredes, evitan la separación de los muros y el colapso de la edificación.

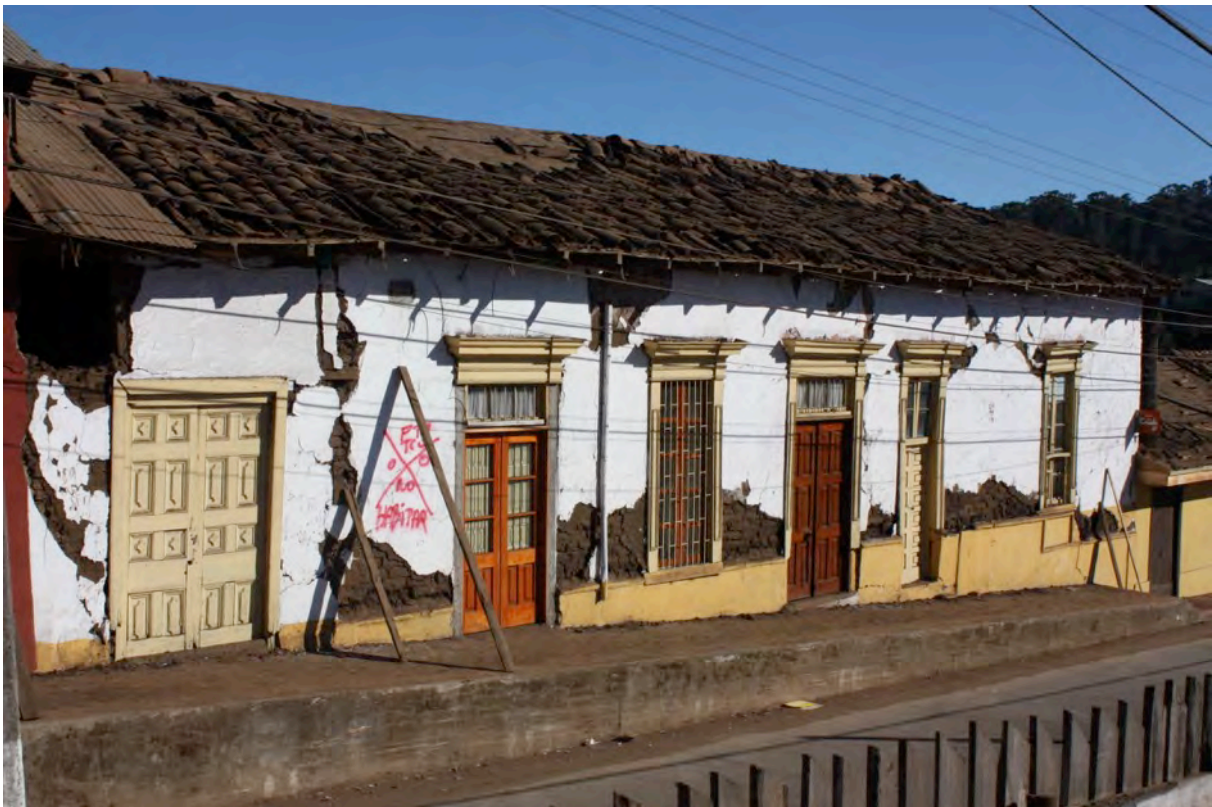
Figura 2- Zona central de Chanco marzo del 2010, a un par de semanas del terremoto 8.8 con epicentro a pocos kilómetros<sup>1</sup>. Crédito: Cristian Muñoz

<sup>1</sup> Se retrata la evidencia del sistema constructivo de adobe. Se distingue alerta de “no habitar” pintada por los bomberos, lo que no retrata su real estado de estabilidad.

Esta cultura constructiva sísmica ha sido probada en muchos terremotos a través de la historia, y más recientemente con el terremoto 8,8 del año 2010 (figura 2).

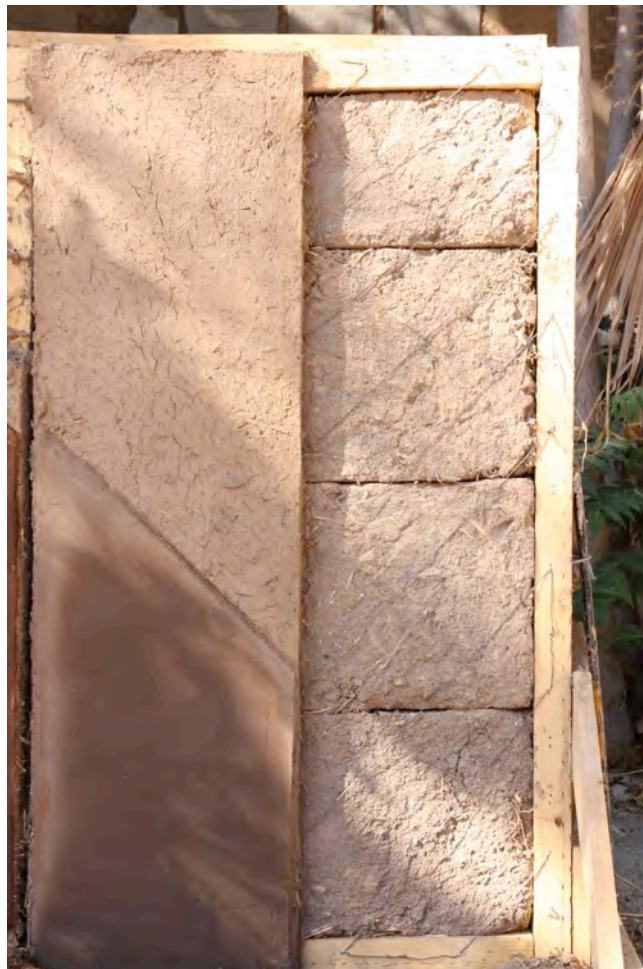
Figura 5- Maqueta a escala real de técnica constructiva del “adobe en pandereta”<sup>3</sup>.  
Crédito: Matías Valenzuela

<sup>3</sup> Ésta técnica consiste en la ejecución de una tabiquería de pies derechos entre las corridas verticales de adobes, generalmente cada 60 cm, ya que los adobe más habituales medía 60 cm x30 cm x10 cm. Ésta técnica era utilizada de forma tradicional en la construcción de adobe como tabiquería secundaria, con los mismo adobes. Maqueta realizada en el curso 100% Tierra de la Escuela de Construcción en Tierra ECoT en enero 2014.

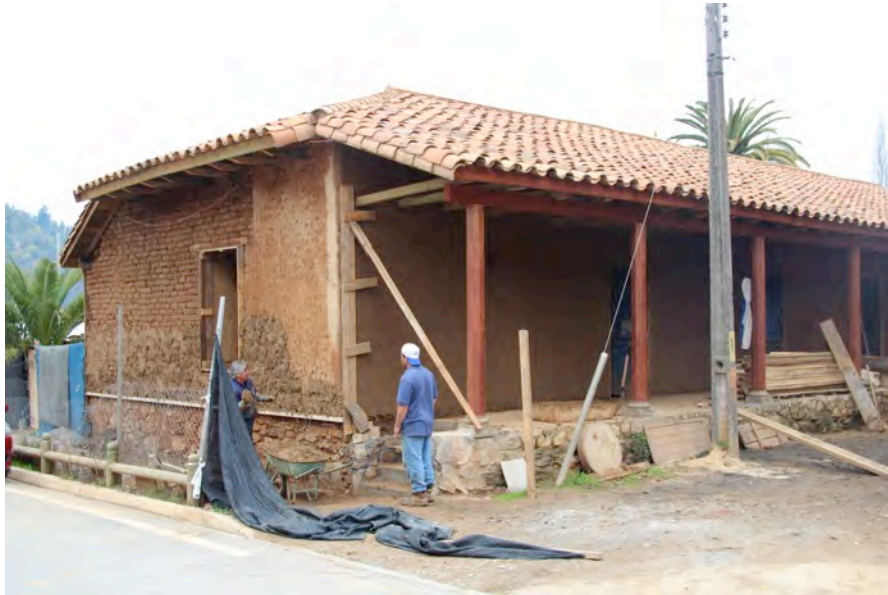
Figura 12- Proceso de reparación de viviendas en la localidad de Vichuquén, zona típica patrimonial de la región del Maule. Crédito: Cristian Muñoz

Ejemplos como la renovación de la zona central del Pueblo de Vichuquén (figura 12) toman importancia en la valorización de un saber hacer tradicional.

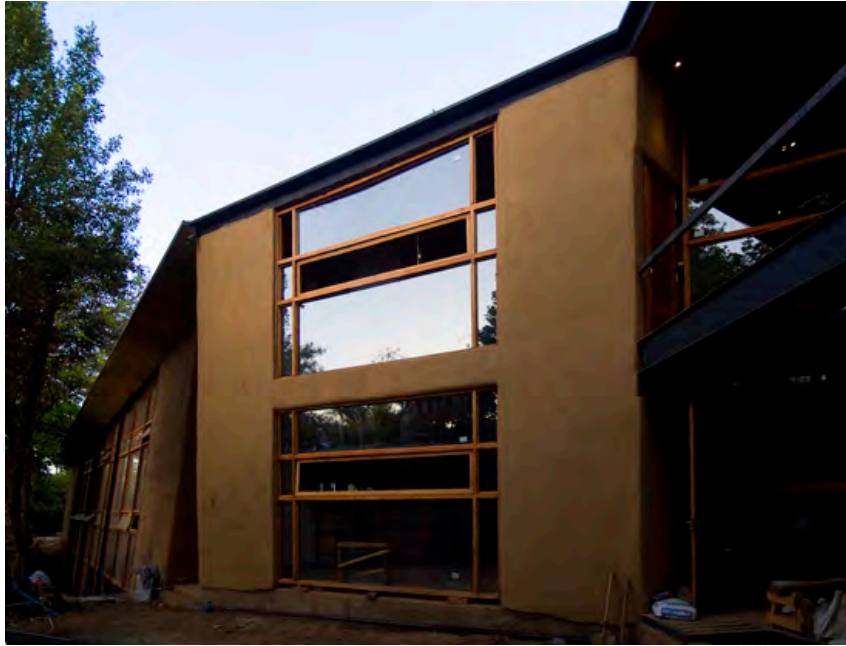
Figura 13- Centro de Ecología Aplicada. Obra del arquitecto Marcelo Cortés en Santiago de Chile.  
Crédito: Andrés Cruz

La arquitectura contemporánea en tierra en Chile ha tenido un inmenso desarrollo desde hace varios años, comenzando su re interpretación de las técnicas tradicionales con la con la invención de la “quincha metálica” de Marcelo Cortés que tecnifica la técnica tradicional de tierra y madera introduciendo la armadura metálica

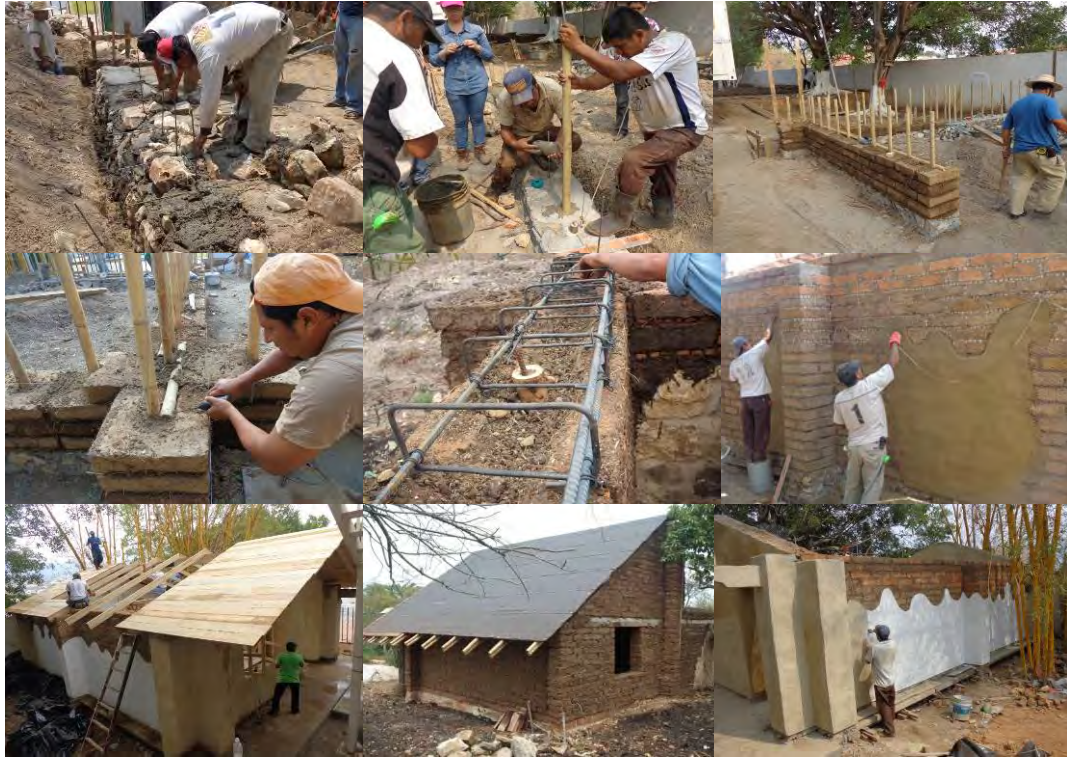
Figura 1- Proceso constructivo del adobe sismo-resistente (S-R)

C) Refuerzo vertical y horizontal a base de bambú *guadua*, a cada 82 cm en el sentido vertical, y a cada 4 hiladas en el sentido horizontal; el primero se fijará a la varilla corrugada de 3/8" mediante la "inyección" de mortero cemento-arena al bambú, logrando con esto que la varilla quede ahogada dentro del mismo. Así también, en cada cruce del entramado de bambú, se fijarán entre ellos con pijas roscables de 3" de largo. Previamente el adobe se elabora con el orificio central de 2 1/2" de diámetro o medios círculos en cada extremo según sea el caso de su ubicación.

D) Contrafuertes en los cruces de muros, dependiendo de la longitud de cada uno, a base del mismo material y prolongación de los refuerzos horizontales de bambú *guadua*; asimismo, los muros expuestos a la lluvia se protegen con malla gallinera y repello con mortero cemento-cal-arena.

E) Cadena perimetral de 10 cm x30 cm (viga collar) de concreto armado con varillas de 3/8" y anillitas de alambrión de 1/4"; esta cadena se ancla al muro reforzado mediante el enganche de varillas de 3/8" a la cadena y ahogada con mortero cemento-arena a los refuerzos verticales de bambú.

F) Fijación y anclaje de estructura de cubierta a base de bambú *guadua* de 3" de diámetro en paquete de dos para lograr una mayor sección en su sentido vertical o vigas de madera de pino tratadas con ACC (arsenato de cobre y cromo); este anclaje se obtiene mediante el ahogamiento de varillas roscadas de 3/8" a la cadena perimetral de concreto armado la cual traspasará los bambúes o vigas de la estructura para su posterior fijación con tuercas; logrando una cubierta semi-rígida.

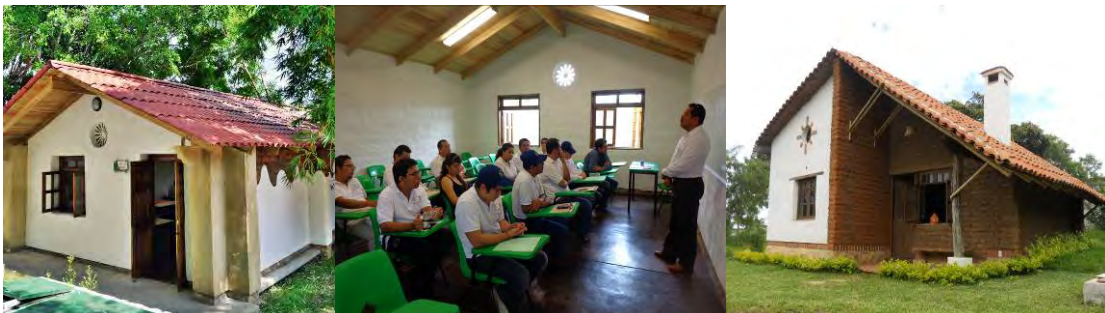
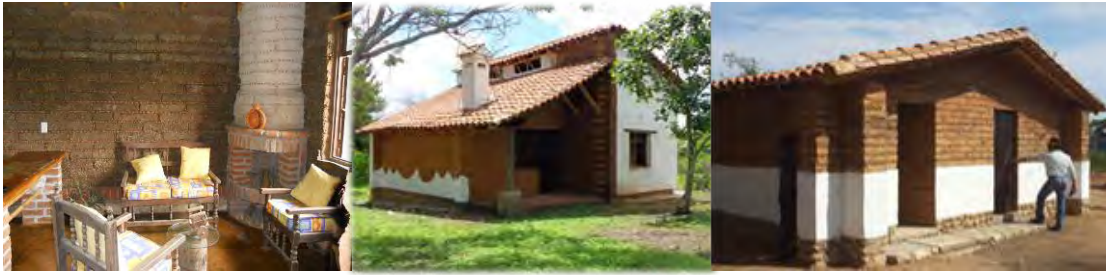
Figura 2a- Diversas obras concluidas con el sistema de adobe sismo-resistente (continúa)

Figura 2b- Diversas obras concluidas con el sistema de adobe sismo-resistente

G) Cubierta ligera AN-3 con de estructura de bambú *guadua angustifolia* o viga de madera, reciben un artesonado de madera a base de tablas fijado a la estructura con pijas roscables de 2 1/2" de largo, sobre el artesonado se tiende un fieltro asfáltico fijado con grapas o se impermeabiliza, luego se coloca la cubierta final a base de teja artesanal de barro o fibrocemento. De esta forma se concluye el proceso constructivo más relevante del adobe sismo-resistente quedando terminada la edificación como se muestra en las figuras 2a y 2b.

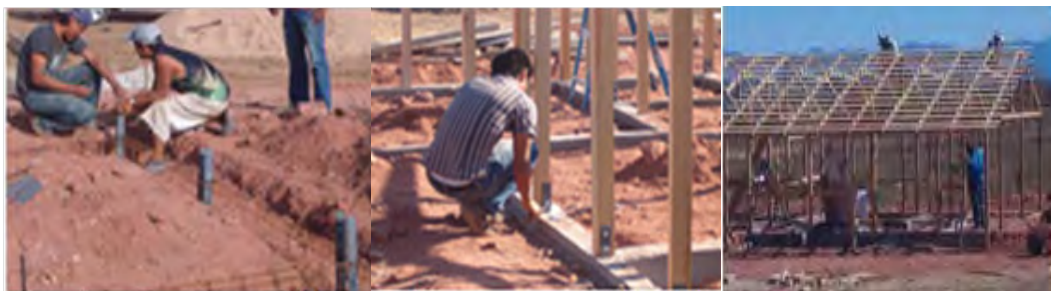
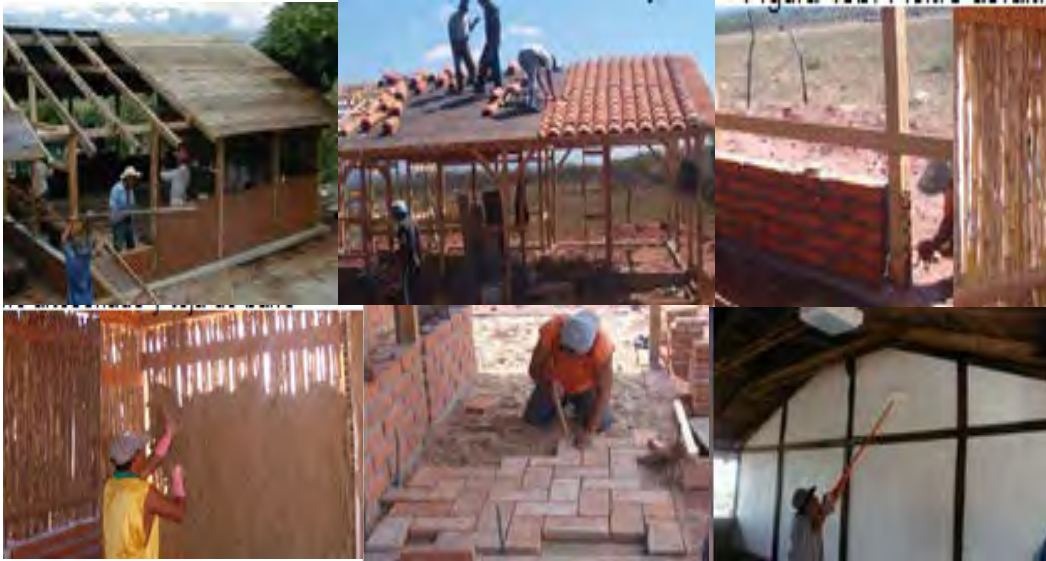
Figura 3a- Desarrollo del proceso constructivo del bajareque mejorado (continúa)

Figura 3b- Desarrollo del proceso constructivo del bajareque mejorado

A diferencia del adobe, esta técnica no ha presentado, históricamente, una desventaja ante los movimientos telúricos, no así ante otros elementos naturales como los fuertes vientos, lluvias, tormentas e inundaciones; entre otros. Siendo entonces una estructura, desde sus orígenes, flexible y con cierta resistencia a sismos, situación por la que únicamente se le prestó mayor atención a los sistemas de uniones, traslapes y anclajes; además de las mejoras a todo el sistema para evitar daños causados por la humedad, la flora y fauna nociva (figuras 3a y 3b).

La propuesta consiste en un sistema modular conformada por una repetición de múltiplos y submúltiplos (Coppola, 1977) de 1,50 x 1,50 metros, principalmente por dos factores: el primero, se refiere al proyecto arquitectónico, ya que la repetición de estos módulos permite generar espacios habitables con dimensionamiento confortable para diversas actividades; el segundo, a las medidas comerciales de los materiales que se encuentran en la región, es decir, madera de pino, la cual se comercializa en medidas de 2,50 y 3,00 metros de largo, entre otras, por lo que se consideró la medida de 3,00 metros, permitiendo rigidizar y estabilizar la estructura al contemplar apoyos verticales a cada 1,50 metros y los largueros de la estructura de la cubierta a cada 0,75 metros.

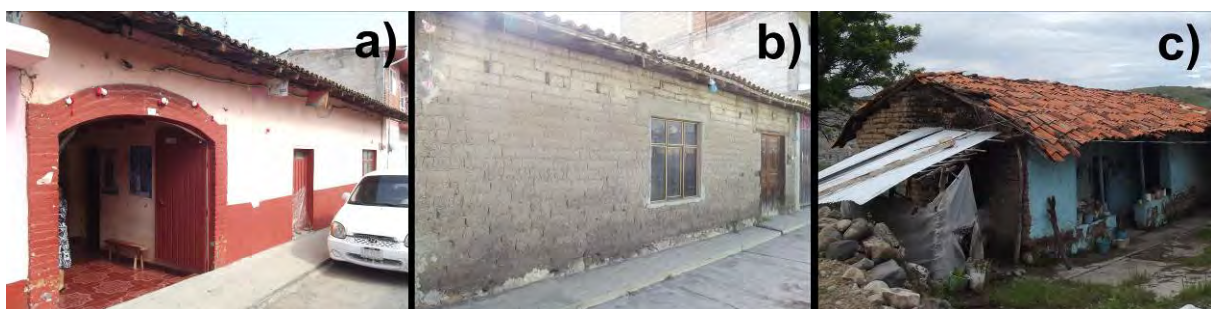
Figura 3. Variante en la condición física de las viviendas de Malinaltenango. a) Buena condición, b) Condición regular y c) Mala condición.

Si bien no se realizó la entrevista, ni se tuvo el acceso al interior de todas las viviendas, se analizaron las fachadas y los tejados para determinar la condición física de los inmuebles. De las 149 casas, 82 (55,03%) presentan buena condición, 47 (31,47%) una condición regular y 20 (13,42%) están en malas condiciones (figura 3).

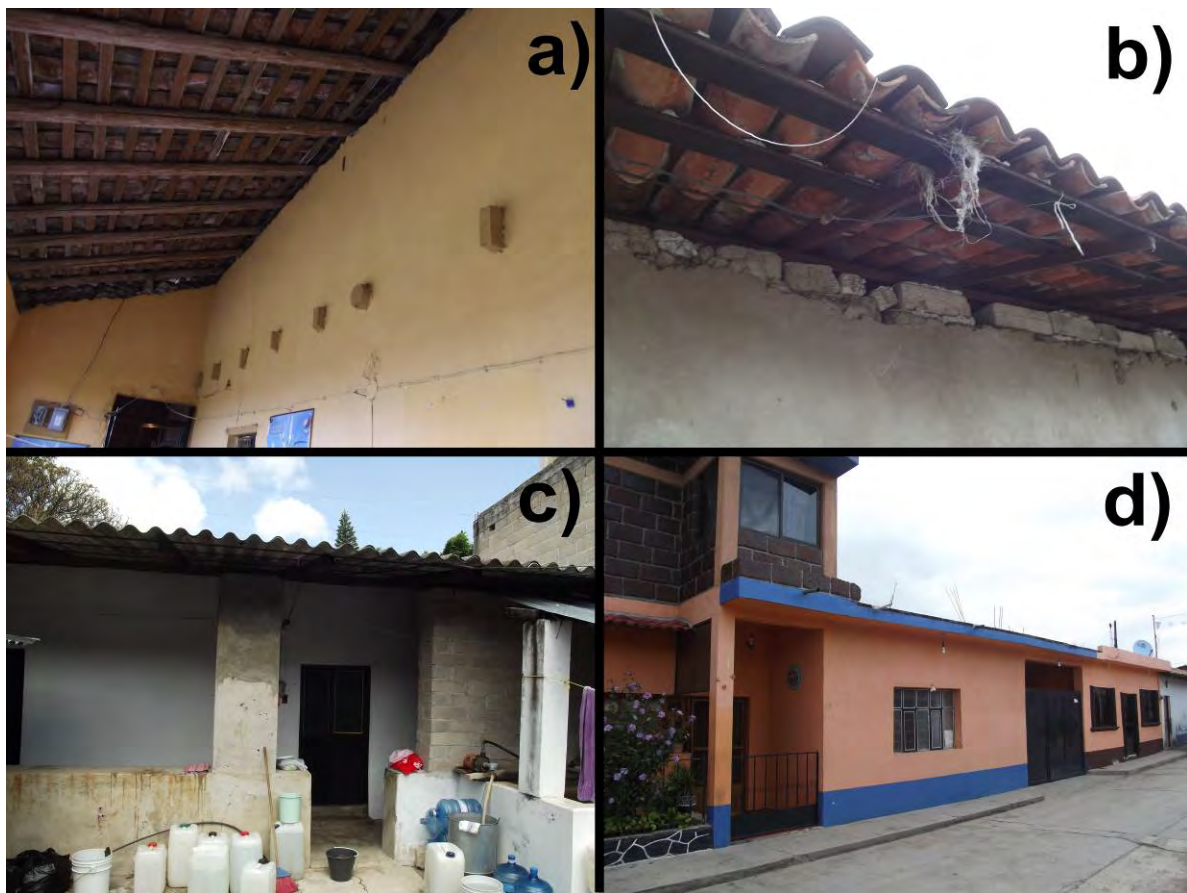
Figura 5. Tipos de techos en las viviendas de adobe de Malinaltenango. a) Tejas con morillos de madera; b) Tejas con estructura mixta de madera y metal; c) Techo de lámina de asbesto sobre estructura de metal; y d) Techo colado.

(1,34%), cinco de techo colado (3,36%) y 15 casas sin techo (10,07%). La calidad es buena en 83 de las viviendas (55,70%), 35 son de condición regular (23,49%), 16 están en malas condiciones (10,74%) y en los 15 casos restantes (10,07%) no se tuvo información suficiente para clasificarlos (figura 5).

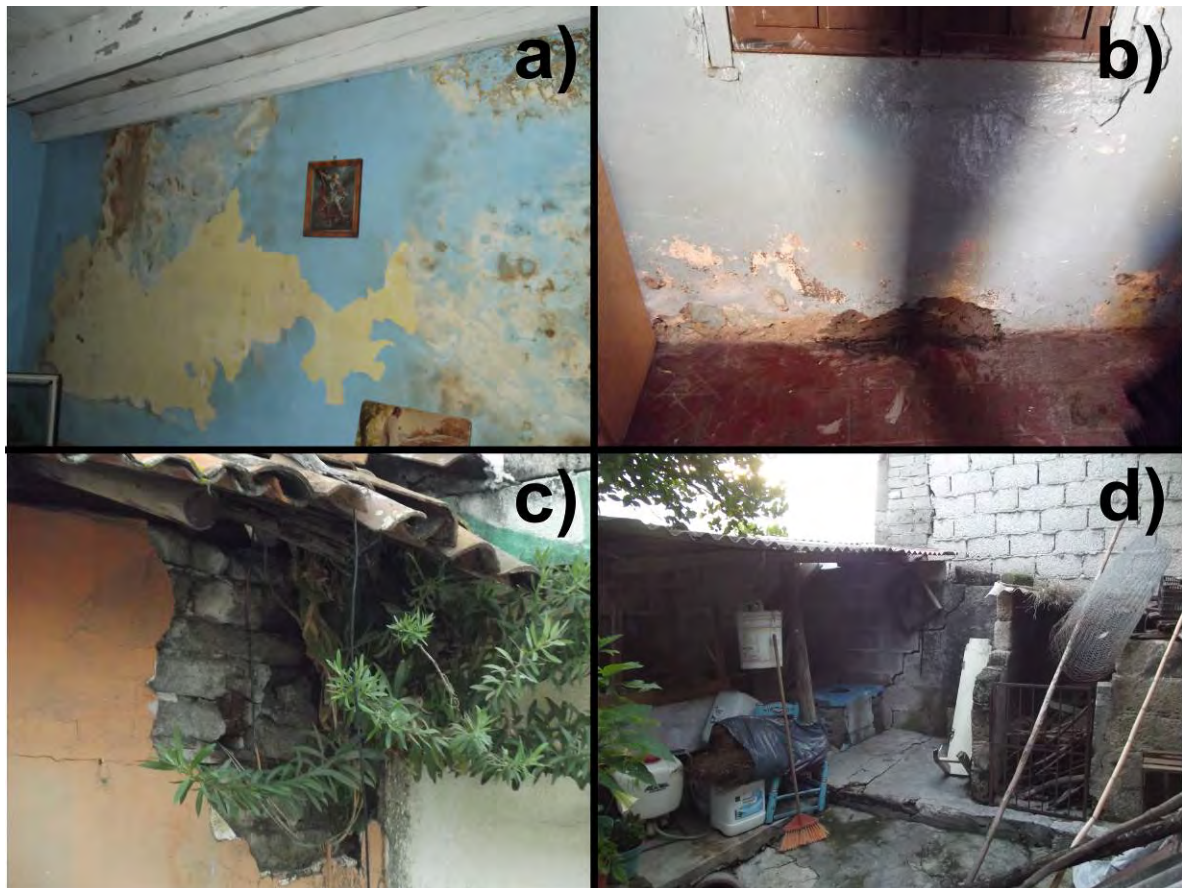
Figura 6. Tipos de problemas en las viviendas de adobe de Malinaltenango. a) Humedad y escurrimiento en muro; b) Agujeros de ratón tapados con cemento; c) Planta que creció en casa abandonada; y d) Cuarteadura en muro de bloques de hormigón, provocada por la cercanía a la barranca oeste.

Para los problemas que afectan la estabilidad de las viviendas de adobe, se tomaron en cuenta los factores ocasionados por agentes climáticos: humedad en 145 (97,32%) casas, escurrimiento en 79 (53,02%) y afecciones por viento en 33 (22,15%) casos. También se agregaron los problemas bióticos: 21 (14,09%) casas se ven afectada por la flora y 14 (9,40%) de las presentan afectación por la fauna. Por último, se observaron problemas estructurales: cinco (3,36%) son afectadas por cuarteaduras y cinco (3,36%) tienen derrumbes (figura 6). Cabe mencionar que una sola vivienda puede presentar varios problemas.

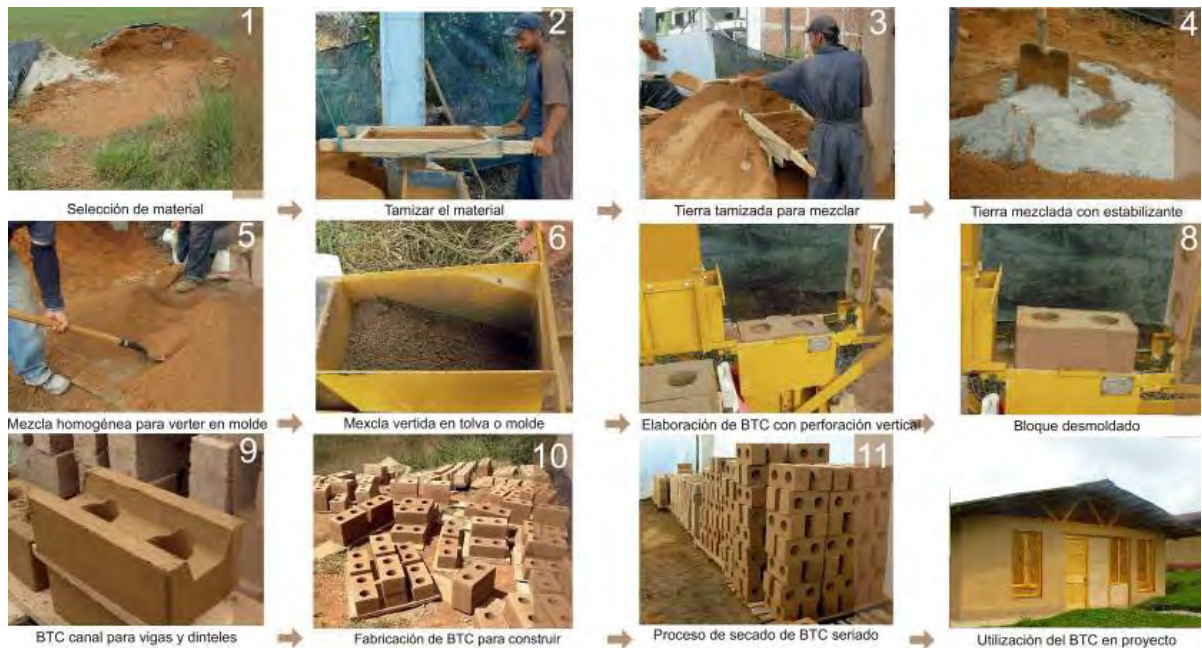
Figura 2. Proceso constructivo BTC

- Proceso constructivo bloque de tierra comprimida estabilizada con cemento

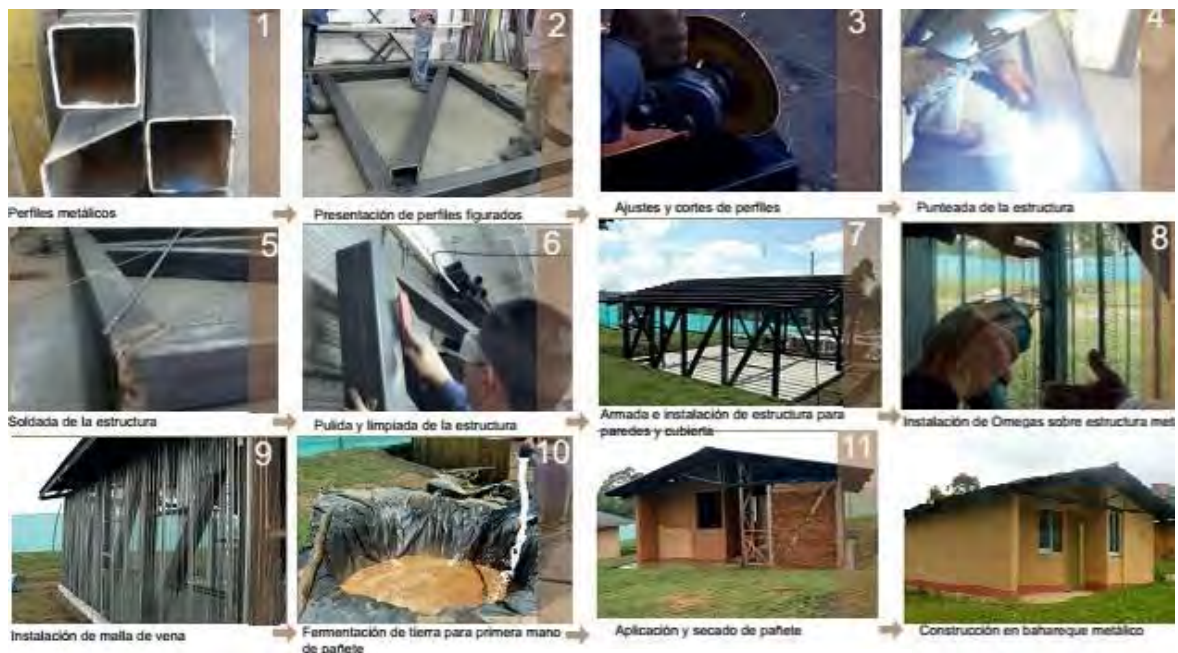
Figura 3. Proceso constructivo bahareque

El bahareque metálico se compone de una estructura metálica a la cual se le instala omegas y malla de vena, se puede hacer además con listones de madera, se les aplica una o varias capas de tierra arcillosa mezclada con paja u otras fibras, permitiendo diferentes acabados estéticos.

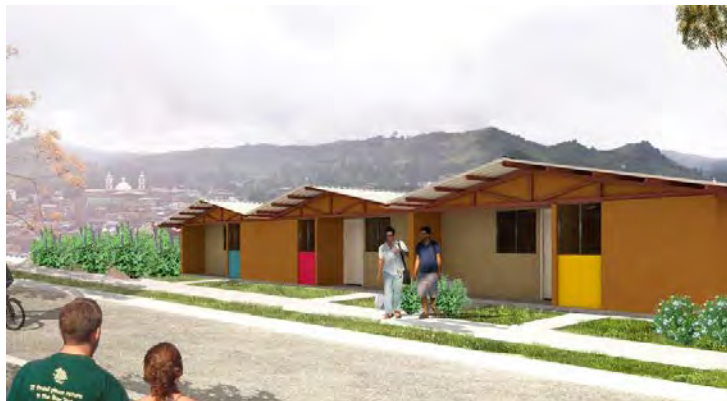
Figura 5. Prototipo rural en bahareque con potencial urbano

Es una vivienda de carácter urbano en principio, que se implanta en los Municipios de Antioquia, donde se tiene infraestructura vial para llegar con la estructura metálica ensamblada a la obra.

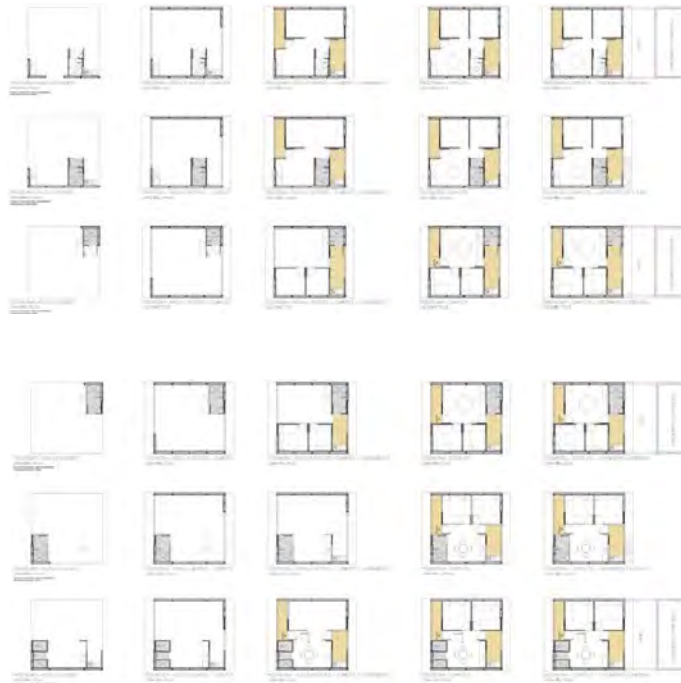
Potencial rural: este prototipo fue concebido como un proyecto urbano, cuenta con el potencial de llevarlo a la ruralidad, fragmentando la estructura para poder ser trasladadas en un medio de transporte de menor capacidad y ser ensamblado en zonas que en muchos casos son a grandes distancias de los centros urbanos y en condiciones complejas.

Figura 6. Prototipo de bahareque industrializado modulado

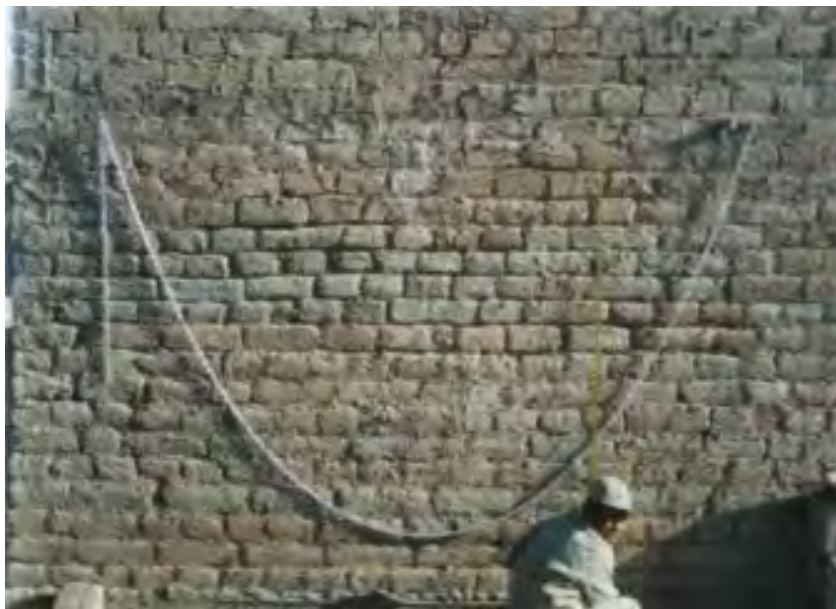
El diseño de la curva catenaria por simulación, consiste en colgar sobre un muro auxiliar una cadena, referida a la luz y flecha, que se determinan anticipadamente.

Se la ejecuta trazando una recta a nivel sobre el muro auxiliar marcando en éste mediante clavos la distancia de la luz de la bóveda; a la mitad de la distancia, se marca hacia abajo con plomada la longitud de la flecha (60% de la luz); se sujeta una cadena en uno de los extremos que marcan la luz de la bóveda y se regula el otro extremo hasta que la cadena coincida en su parte inferior con el punto medio marcado, el perímetro de la cadena constituye la curva directriz de la bóveda; posteriormente se divide y marca la distancia de la luz de la bóveda en mitades iguales hasta obtener distancias entre 15 cm ó 20 cm; finalmente de los puntos marcados sobre esa distancia se obtienen con plomada las intersecciones con la cadena, anotando las medidas obtenidas.

Figura 3. Diseño de curva catenaria, Lahuachaca, Bolivia (Crédito: Jakobsen, 1990)

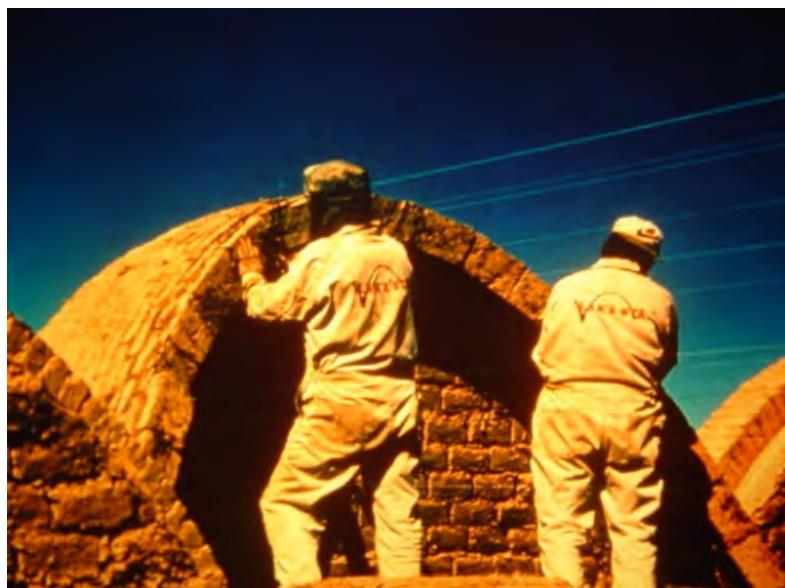
Para su ejecución se clavan lienzas longitudinales entre ambos muros catenarios, aproximadamente cada 50 cm; las que sirven de guías y permiten construir la bóveda sin deformaciones; el primer adobito inclinado es la base de cada hilada y debe ser tallado en su base de manera que se asiente en el muro longitudinal; los primeros adobitos de cada hilada deben alternar entre una y media pieza, para lograr una traba correcta.

Los adobitos se asientan con mortero en la cara en la que presenta los rebajes, cada hilada que se ejecuta alcanza mayor altura hasta unirse en la cúspide y a partir de allí todas las hiladas deben concluirse totalmente antes de pasar a la siguiente; usando las lienzas como guías, manteniendo la inclinación y una correcta traba se continúan las siguientes hiladas.

Figura 4. Ejecución bóveda catenaria, Lahuachaca, Bolivia (Crédito: Paz, 1990)

Se ejecutan hiladas simultáneamente en ambos sentidos, hasta que los arranques de las últimas se encuentren aproximadamente a un adobito de distancia; en este espacio se empieza a cerrar la bóveda montando hiladas horizontales con la forma catenaria, hasta la altura en que se pueda apoyar una nueva hilada inclinada a cada lado y quede espacio para un nuevo adobito horizontal; continuar con este procedimiento en ambos lados, hasta cerrar la bóveda en la parte superior.

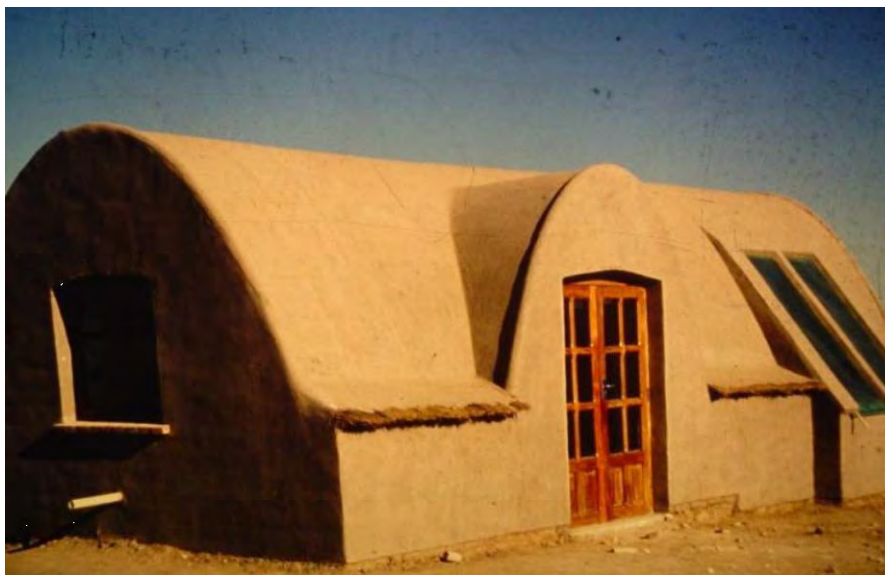
Figura 5. Vivienda rural de autoconstrucción con muro *trombé*, Lahuachaca, Bolivia (Crédito: Jakobsen, 1994)

La captación se la realiza, construyendo el muro *trombé* adosado a la bóveda orientada al sol y referida a la latitud y declinación del sol; está constituido por una placa transparente montada sobre un muro pintado de negro, con un espacio de separación que genera la circulación de aire caliente. El almacenamiento se produce a lo largo del día en el conjunto de elementos macizos, cuando el sol desaparece, el muro hace el papel de regulador térmico, restituyendo el calor acumulado durante el día hacia el interior durante la noche.

La masa de la bóveda y los muros hace el papel de un cuerpo expuesto al sol, en el que la masa térmica constituye el sistema de captación-almacenamiento-restitución de la energía solar; materializado con el muro *trombé*.

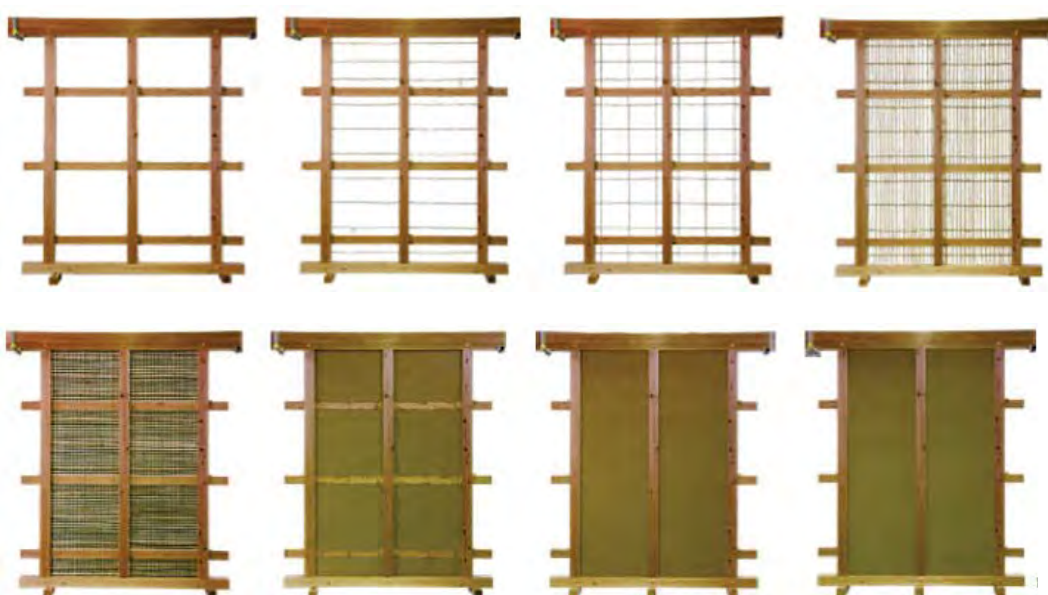
Figura 1: Sequencia da montagem do entramado e aplicação do barro  
Fonte: tsuchikabe network
