# tierra, sociedad, comunidad

**15° Seminario Iberoamericano de Arquitectura  
y Construcción con Tierra  
Cuenca - Ecuador**

**9-13 de Noviembre 2015**

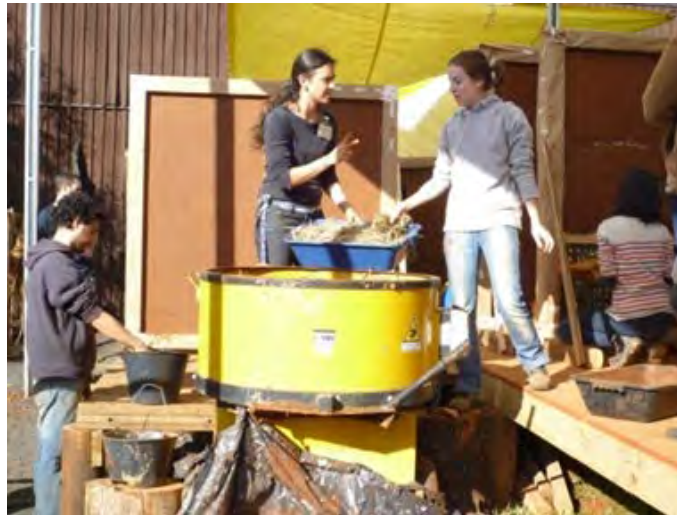
Antes da aplicação do barro na parede, houve o ajuste orientado pelo mestre japonês. Uma argamassadeira foi utilizada para a mistura final. Porém, não há um padrão ou norma como há no preparo de argamassas comuns e concreto. Inicialmente, foram adicionados 10 baldes (com capacidade de 18 L) de terra amassada, 4 baldes de palha e 6 baldes de areia. (figura 3) O ponto ideal da mistura foi definido pela experiência do mestre; Com uma porção

no *koteita* (uma desempenadeira de madeira de cerca de 30 cm x 40 cm) mistura, faz movimentos de cortar e amassar com a colher de pedreiro e, por fim, carrega todo o volume sobre a colher de pedreiro e a inclina de forma a permitir que ela escorregue de volta para a desempenadeira. A partir destes gestos o mestre verifica o ponto ideal: o som provocado pelo atrito entre o barro e a colher de metal nos diversos movimentos, o tempo que leva para se soltar, a textura e trabalhabilidade no amassar e juntar. Verifica se a palha ficou vertical em sua superfície, bem como a forma resultante da caída e diz: “Um balde de palha e dois de areia...”.

Figura 3: Ajuste da terra da primeira camada. Credito: Ceneviva, 2013

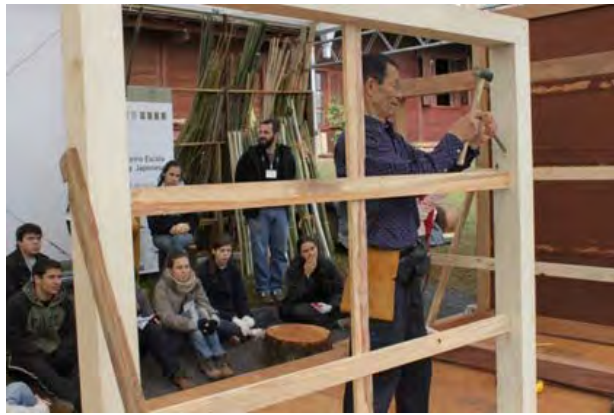
A colocação da trama estruturante foi feita a partir de abertura de furos nas bordas do painel, dentro dos quais foram inseridas as peças de bambu (figura 4) O furo possui profundidade de 1 cm, onde o feixe de bambu é inserido. Sua ponta recebe o corte chanfrado para facilitar o trabalho. Os melhores bambus dos feixes foram escolhidos para a trama estruturante, sobre as quais os demais bambus são atados. As 12 peças utilizadas para essa função eram cerca de 3 cm mais compridas que as demais, pelo fato de engastarem nas cavidades da estrutura periférica. Os pontos de cruzamento com o sarrafo foram pregados para dar firmeza ao conjunto.

Figura 4: Abertura dos furos para *mawatashidake* feita pelo mestre. Crédito: Ceneviva, 2013

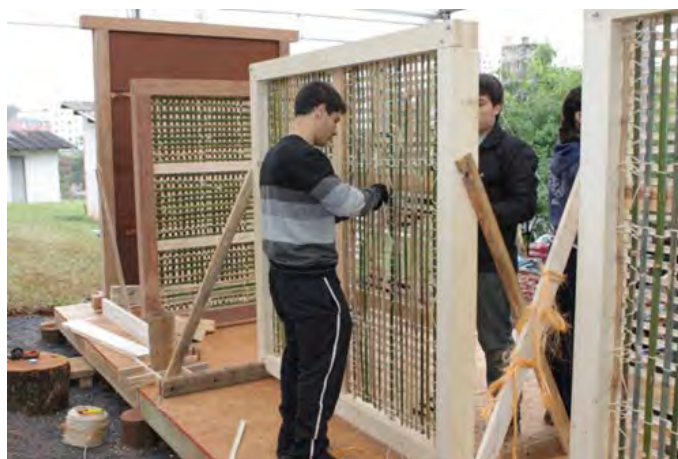
Os feixes foram atados com corda de sisal, no modo *chidori ami*, que é um tipo de laçada paralela que proporciona maior firmeza. O termo *ami* significa tecer, que dá a ideia de um trabalho mais elaborado, em contraste com a ossatura robusta e rústica da taipa de mão praticada no Brasil. Os possíveis tipos de nós, de emenda das cordas, amarrações de início e de finalização, foram demonstrados e praticados. A malha serve de ossatura, sobre a qual o barro é aplicado; os cuidados para manter a planicidade e coesão do conjunto são constantes (figura 5).

Figura 5: Atando os feixes de bambu no painel. Crédito: Ceneviva, 2013

A trama foi executada atando os feixes de bambu, distantes cerca de 3 cm um do outro. Na horizontal, os bambus são dispostos de cima para baixo; na vertical, varia de acordo com a preferência. Antes de iniciar essa etapa, foi feita a verificação do total de feixes para separar as peças deformadas. Essas peças foram aproveitadas intercalando-as ao longo do painel, em intervalos regulares. As peças deformadas recebiam um corte inclinado de não mais de dois terços, para endireitá-las; já as peças muito finas eram colocadas em pares, evitando disparidades de medidas. As demais peças eram posicionadas alternando a base e a ponta. Pôde se observar neste procedimento que houve o aproveitamento máximo das peças, e ao mesmo tempo uniformidade na estrutura do conjunto.

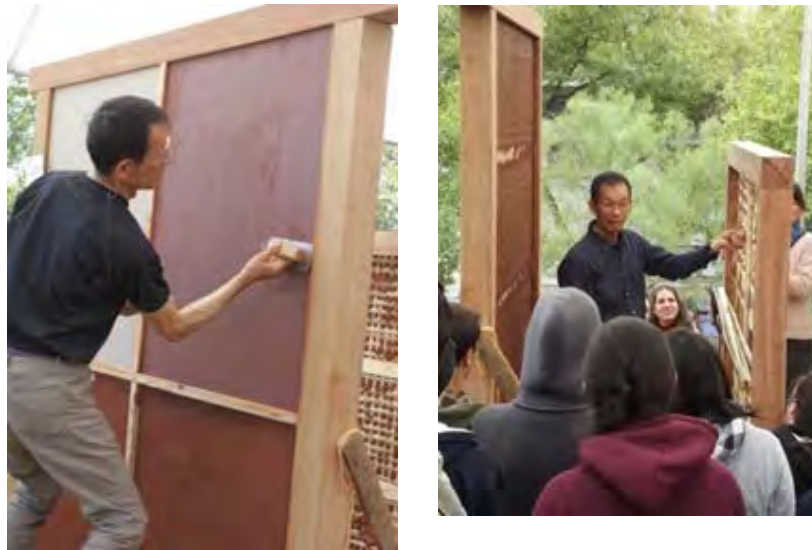
Figura 6: Demonstração de aplicação da camada final e fixação da trama de bambu.  
Credito: Yoneda, 2013

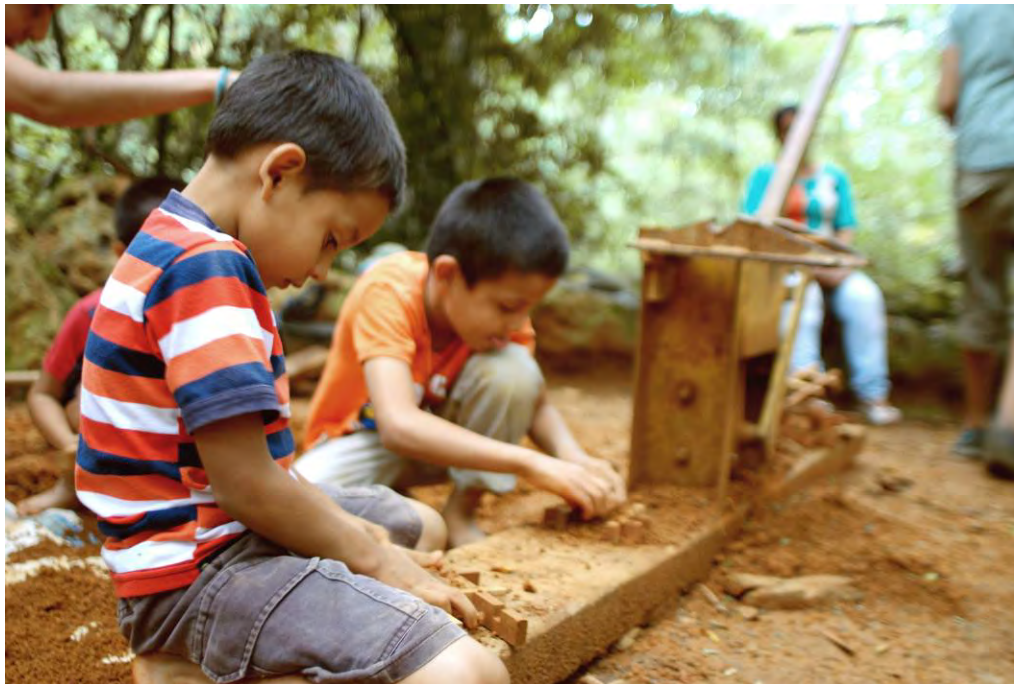
Figura 1. Niños explorando la elaboración de bloques de tierra comprimida con una Cinva RAM

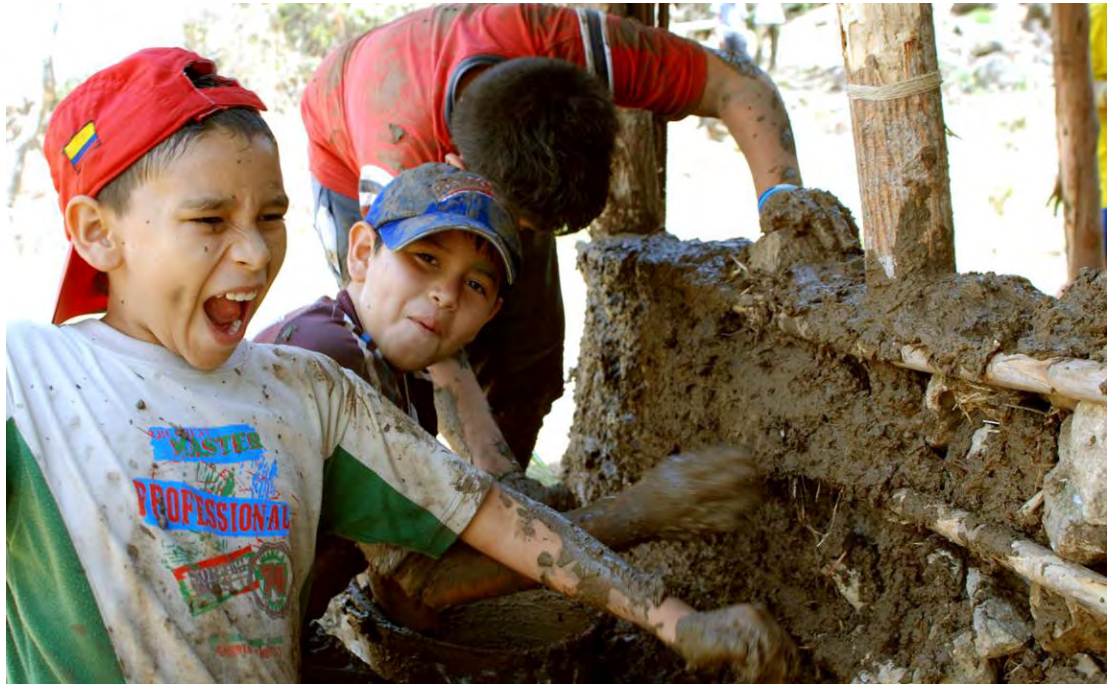
Figura 2. Niños construyendo un muro en bahareque para el Museo Textil de Guane

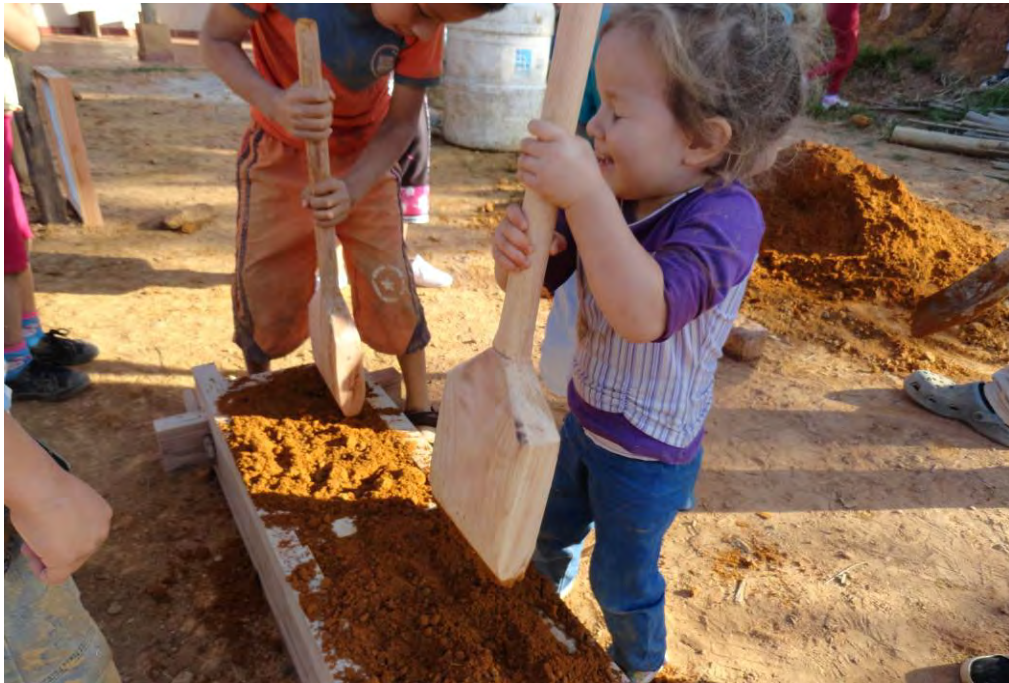
Figura 6. Niña de dos años elaborando una tapia pisada a escala.

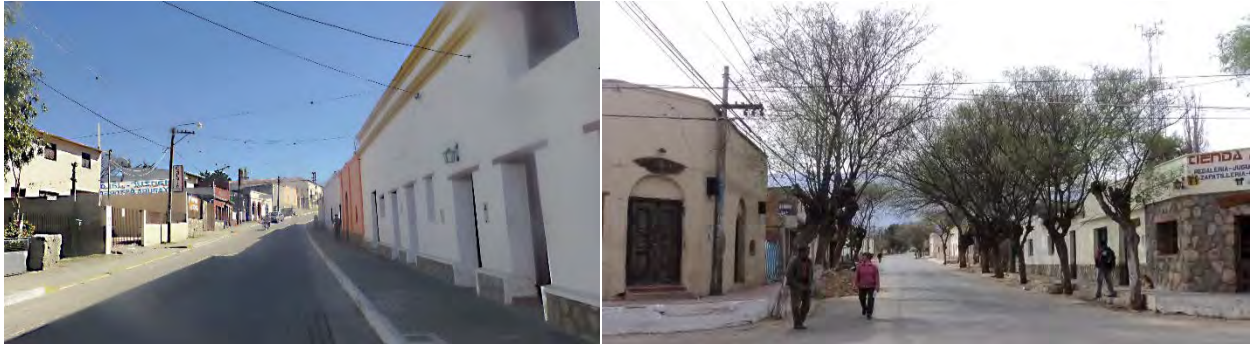
En la arquitectura de hasta mediados del siglo pasado, se construye sobre la línea municipal y con un nivel de altura uniforme en toda la manzana, es el caso de Tafí del Valle y de casi todo el poblado de Amaicha del Valle (Figura 1).

Figura 1. Av. Belgrano, Tafí del Valle - Calle San Martín, Amaicha del Valle

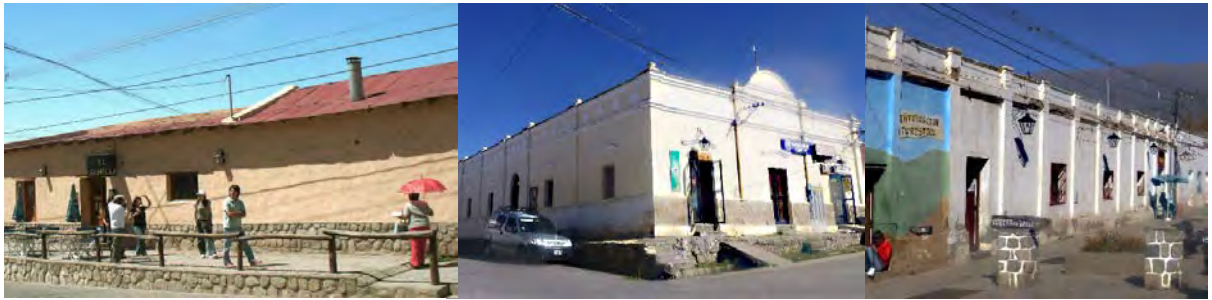
Un 10% de las fachadas mantienen el revoque de barro original, el resto se revoca con mortero de cal y arena, al efectuarse el mantenimiento. Las superficies están pintadas con pinturas látex; tradicionalmente se utilizaba pintura a la cal con pigmentos a base de arcilla. Los colores usados son claros, predominando el blanco y claro. En las fachadas italianizantes se resaltan los elementos decorativos con otros colores. (Figura 2)

Figura 2. Fachadas del casco fundacional

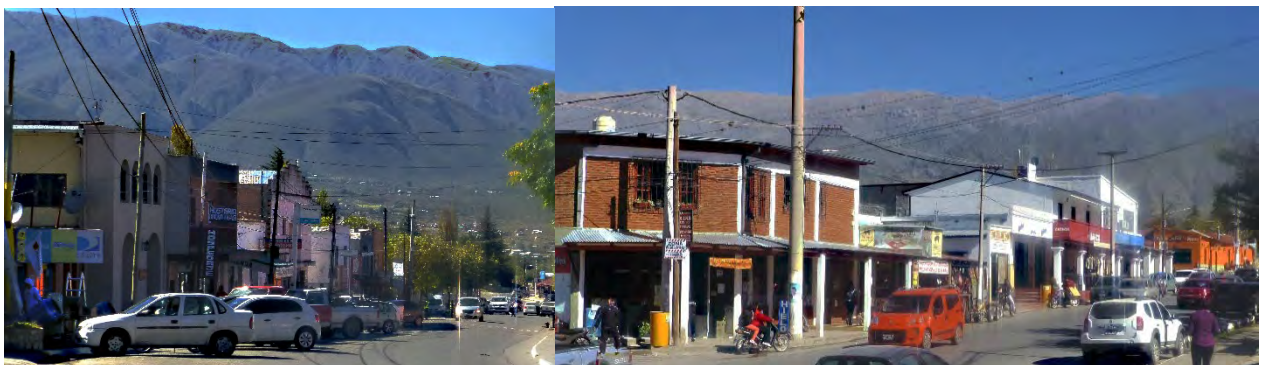
Los vanos son de mayores dimensiones, la carpintería de madera o metal y paños de vidrio que ocupan más de 80% de la superficie.

Los revoques son de mortero de cemento, cal y arena realizados *in situ* o morteros industrializados. La pintura utilizada es látex con diferentes colores: claros y oscuros.

Figura 3. Las nuevas fachadas de Tafí del Valle

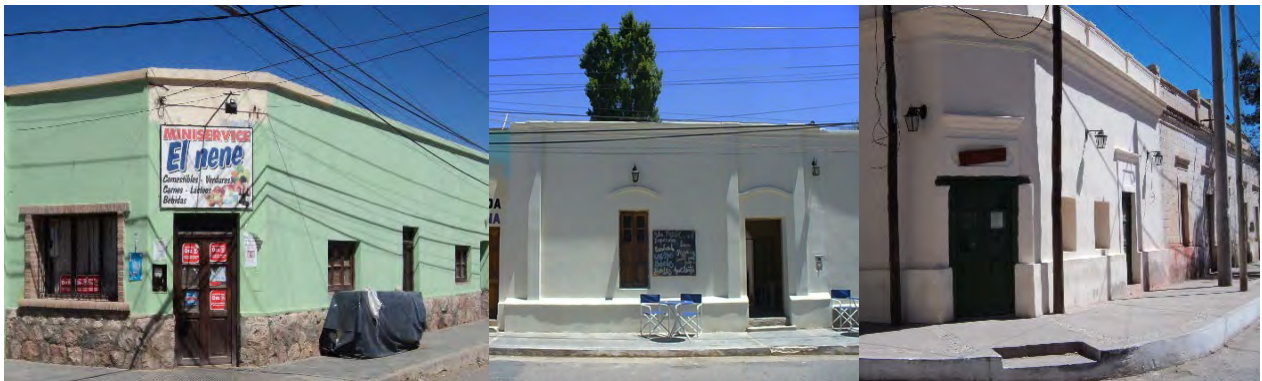
Algunas viviendas tienen muros de 0,30 m a 0,45 m de espesor y una altura que va desde los 3,50 m a los 4,00 m superficies lisas sin molduras, en muchos casos sólo tiene la puerta de acceso a la vivienda como única abertura hacia el exterior. El 90% de las construcciones presentan una cornisa de hiladas avanzada de ladrillo o teja cerámica. El sobrecimiento o zócalo es de poca altura y en el 70% está resuelto en piedra.

Otras viviendas tienen muros altos, de 4,50 m a 5,00 m de altura, sobrecimiento recubierto con revoque, que se eleva hasta los 0,70 – 0,80 m sobre el nivel del piso terminado y desde allí nacen las pilastras que enmarcan los módulos de pared donde se centran las aberturas.

Figura 4. Fachadas entorno a la Plaza principal de Amaicha del Valle

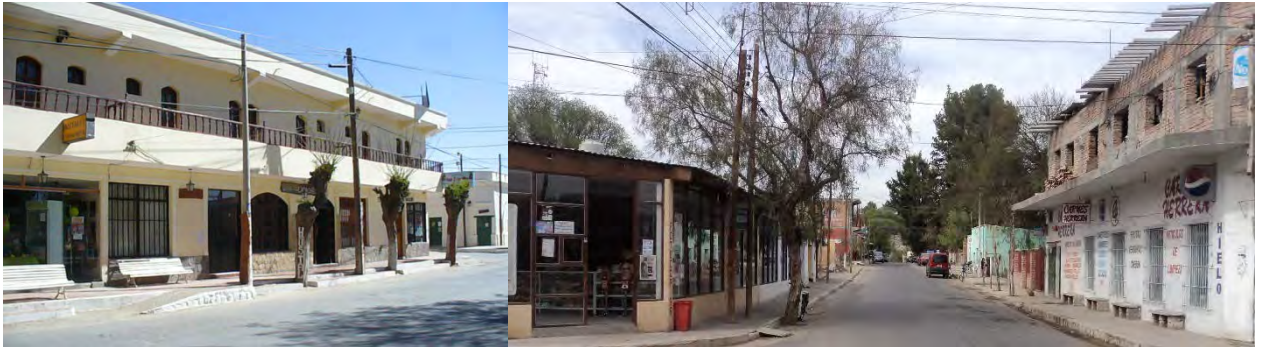
Los revoques con morteros de barro están totalmente desterrados de las fachadas y de la construcción en general; en su lugar se usan morteros industrializados -mezclas pre elaboradas- o morteros de cemento, cal y arena preparados en el lugar, tanto para asiento de los mampuestos como para revoques.

Las molduras y cornisas desaparecen totalmente.

Figura 6. Fachadas actuales en Amaicha del Valle

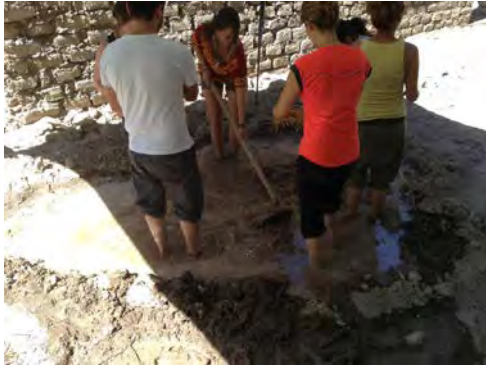
Figura 1. Elaboración de adobes

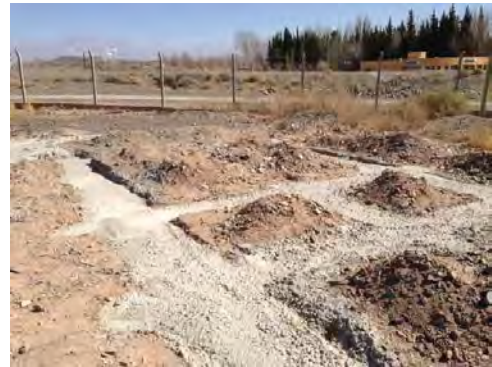
Figura 4. Hormigonado cimiento

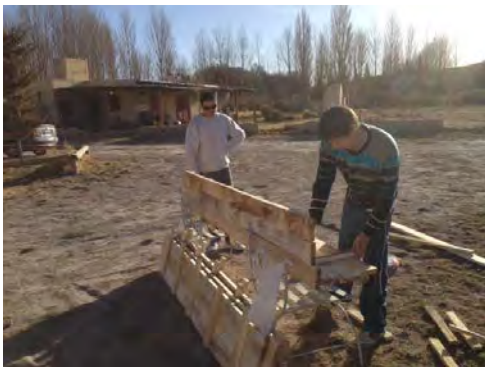
Encofrados para sobrecimiento: Con madera de álamo del lugar, los alumnos confeccionaron los encofrados.

Figura 5. Armado de encofrado

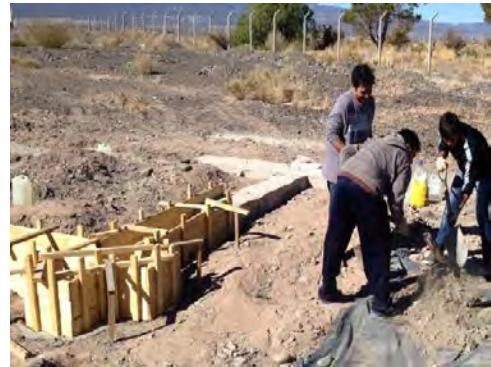
Relleno de sobrecimiento: El hormigón de sobrecimiento se ejecutó con ripio y piedra bola de la misma excavación de cimientos y se le agregó arena gruesa para alcanzar las proporciones óptimas del hormigón ciclópeo.

Figura 6. Hormigonado sobrecimiento

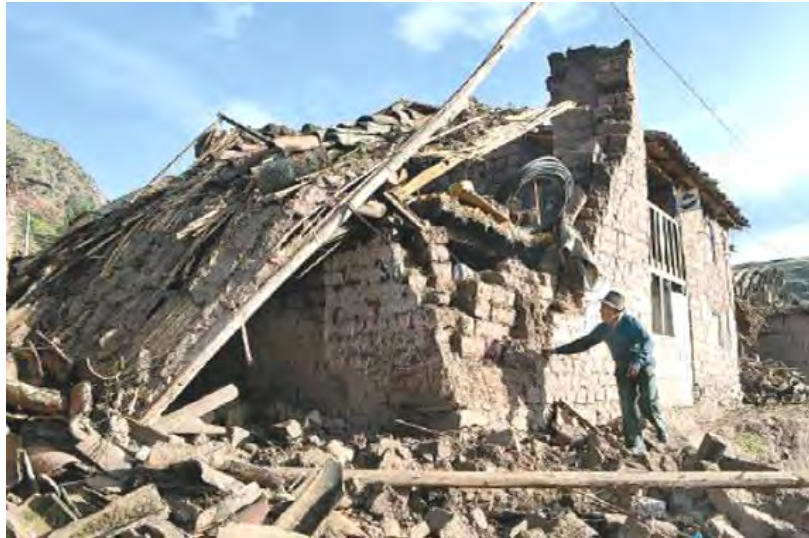
Las viviendas de adobe son muy comunes en las áreas sísmicas alrededor del mundo pese a su pobre desempeño sísmico (figura 1). Cuando ocurre un sismo, las pesadas paredes de tierra no son capaces de resistir las fuerzas de inercia que se generan, la edificación se daña gravemente y puede llegar a colapsar, con las consecuentes pérdidas humanas y económicas (Blondet; Rubiños, 2014). Sin embargo, el adobe es el único material de construcción accesible para muchas familias debido a su bajo costo, especialmente en áreas rurales donde los materiales de construcción industrializados son poco comunes y las viviendas son autoconstruidas. Por lo general, las familias construyen sus propias viviendas en colaboración con otros miembros de la comunidad, sin asistencia técnica y carecen de criterios de diseño estructural. En consecuencia, la mayoría de comunidades rurales localizadas en áreas sísmicas, como en los Andes peruanos, viven en condiciones de riesgo sísmico inaceptables. Es urgente difundir y capacitar a la población en la aplicación de técnicas de refuerzo simples, económicas y eficaces para proteger a sus viviendas de adobe de los dañinos efectos de un sismo.

Figura 1. Vivienda colapsada en el distrito cusqueño de Paruro (Perú, 2014)

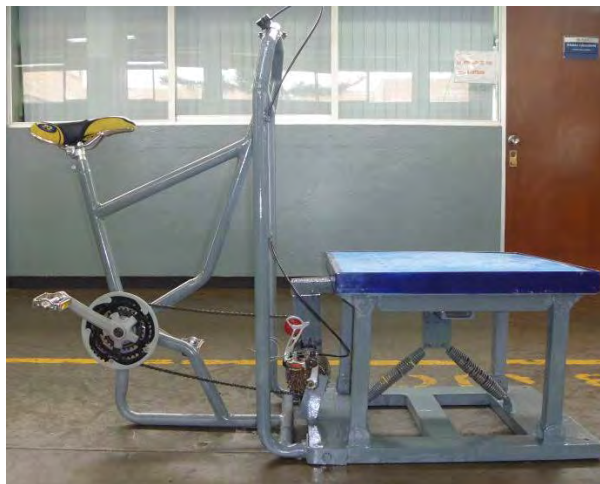
Plataforma: 600 mm x 600 mm  
 Frecuencia de vibración: 1 – 3 Hertz  
 Desplazamiento horizontal: 50 mm  
 Desplazamiento vertical: 15 mm  
 Peso máximo del modelo: 80 kg  
 Energía: Generada por el hombre  
 Sistema mecánico: Similar a una bicicleta  
 Forma ergonómica  
 Fácil de dar mantenimiento  
 Fácil de usar y silenciosa

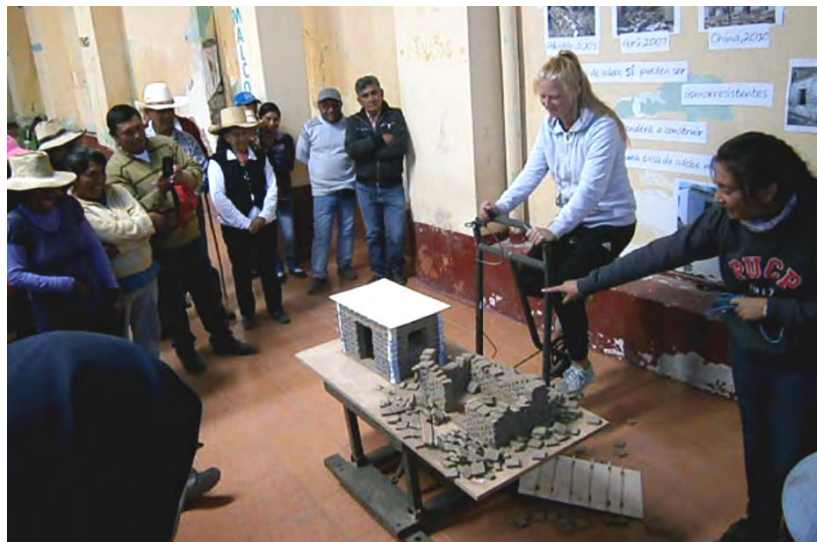
El desempeño de los modelos ensayados con la mesa vibratoria portátil ejemplificó de manera adecuada, el comportamiento que las viviendas de adobe reforzadas y no reforzadas tienen durante un sismo (figura 6). La población identificó sus viviendas con el modelo a escala no reforzado y admitió la importancia del refuerzo sísmico (hilos de colores) en el modelo a escala reforzado. Esta demostración incrementó su confianza en el refuerzo sísmico e incrementó su interés en los siguientes talleres de capacitación ofrecidos.

Figura 6. Demostración con la mesa vibratoria portátil PUCP

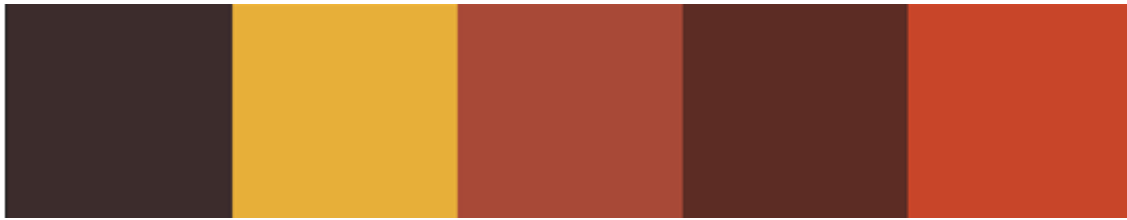
Figura 6. Paleta base utilizada para desenvolver as cores da nova etapa da intervenção.

Seguindo os direcionamentos dessa proposta, discutiu-se com o docente responsável pela disciplina de Identidade Visual do curso uma paleta de tons de cores que poderia estar presente como matriz principal para as próximas intervenções. Tal paleta foi definida em função das tonalidades de solo disponíveis para a produção das tintas.

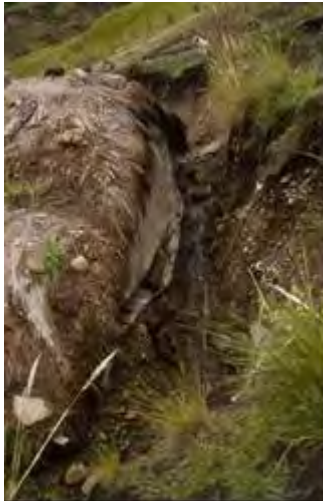
Figura 2 – Vivienda implantada muy cerca del talud. El deterioro del muro correspondiente al talud ocurrió debido al deslizamiento del suelo

Las figuras 2 y 3 son ejemplos de viviendas dañadas debido a su localización.

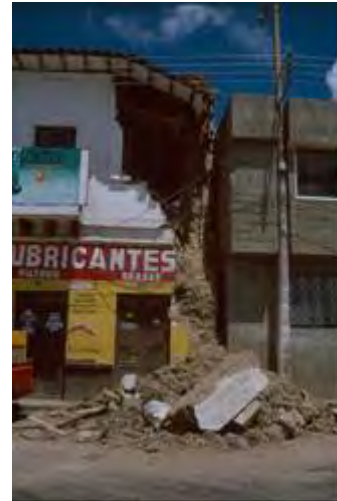
Figura 3 – Vivienda de hormigón construida junto a la de tierra golpeó y fracturó el muro de adobe

Las viviendas que se adosan a otra deben tener una junta mínima de 10 centímetros, de manera que, en la presencia de un sismo, los muros de adosamiento no se golpeen entre sí, pues los muros tienen o pueden tener diferentes períodos de vibración y diferentes tipos de rigidez, lo que provoca que uno de ellos martille al vecino.

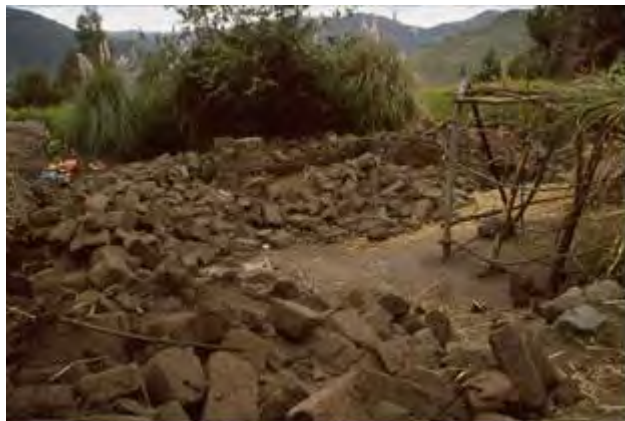
Figura 4 – Construcción literalmente “barrida”, se aprecia que no existen huellas de una posible cimentación

Como se conoce la cimentación es el elemento que permite que la vivienda se sujete contra el suelo y que las cargas sean transferidas de manera eficiente. El cimiento, en consecuencia, tiene especial importancia para evitar que las viviendas “caminen” o se deslicen (figura 4).

Esto ocurrió -por ejemplo- en la comunidad de La Gloria en Pujilí – Ecuador, donde las viviendas implantadas en la ladera de una colina, permanentemente “caminaban” y, al momento del sismo, no resistieron el deslizamiento y se destruyeron todas las existentes en el área.

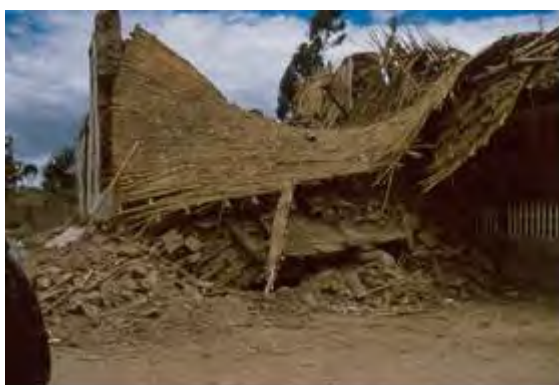
Figura 5 – Ausencia de refuerzo en los muros

Para que el muro tenga la capacidad para soportar los esfuerzos de tracción que se producen en un sismo, deben tener algún tipo de refuerzos, sean de caña, madera, acero, malla exterior, etc. Las figuras 5 y 6 presentan lo que puede ocurrir con una vivienda sin refuerzos.

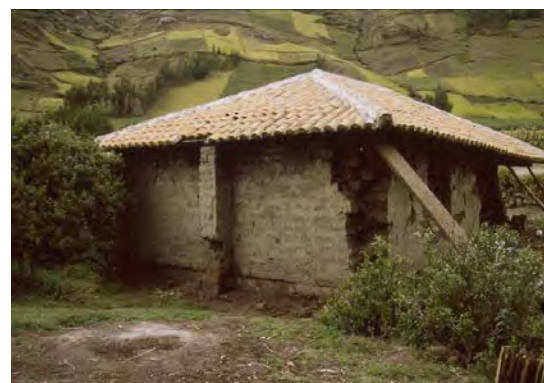
Figura 6 – Esquinas mal trabadas y sin refuerzo alguno, el contrafuerte falla por aplastamiento

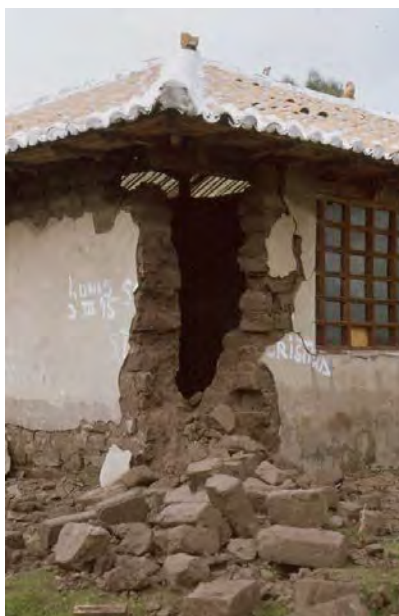
Figura 7 – Esquinas con defectos por trabajos de albañilería

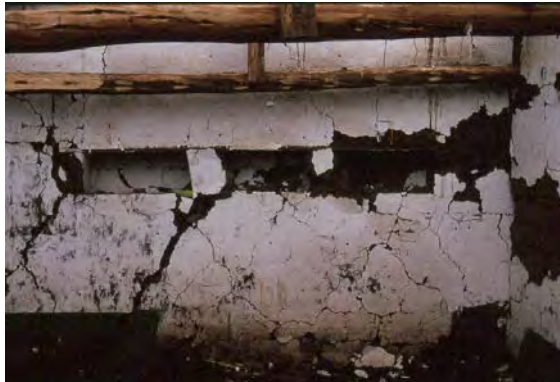
Figura 8 – El tamaño del vano se transforma en un plano de falla

Cuando los vanos son mayores que la tercera parte de la longitud del muro, se concentran muchos esfuerzos y la rotura es casi inevitable, transformándose este vano en un posible plano de falla (figura 8). La NTE E.080 recomienda:

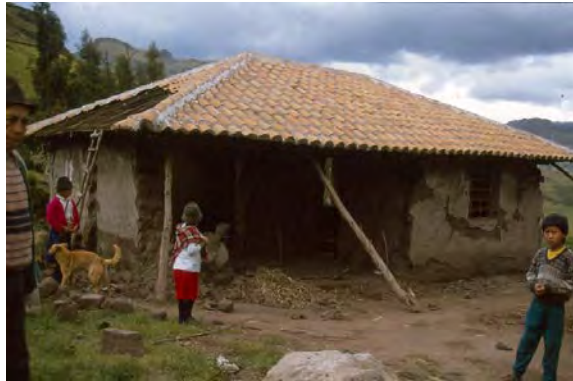
Figura 9 – La falta de vinculación de la solera con el muro libre de adobe, permitió que este se “desprendiera” de la cubierta y colapsara

En el caso de los muros con un extremo libre, la solera tiene una vital importancia. Si el anclaje no es adecuado el muro flamea y colapsa.

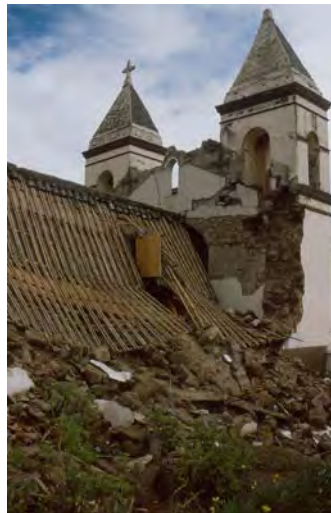
Figura 10 – La cubierta desplaza a los muros provocando su colapso

Cabe, en especial, señalar que los muros colapsados corresponden a los que soportan la estructura de la cubierta y por su diseño no permiten absorber los esfuerzos de tracción que desplazan finalmente a los muros. Por lo tanto, en las cubiertas que usan el sistema de tijerales, es conveniente y necesario que el sistema estructural del techado garantice la estabilidad lateral de los tijerales.

La cubierta debe ser diseñada de manera que no produzca empujes laterales en los muros que pueden desestabilizarlos. Este elemento, tradicionalmente pesado ya sea porque se lo construye con madera y teja de barro y, en muchos casos, se lo usa en la cumbre como bodega de granos, produce importantes fuerzas de tracción que, en ausencia de un elemento que las equilibre, expulsa al muro y colabora con la fisuración de las esquinas, provocando en muchos casos que la cubierta se precipite al interior de la vivienda. La imagen de la figura 10 es elocuente, en especial, respecto de cómo la cubierta puede provocar la expulsión de los muros y como éstos se desplazan fuera de su plano y colapsan.

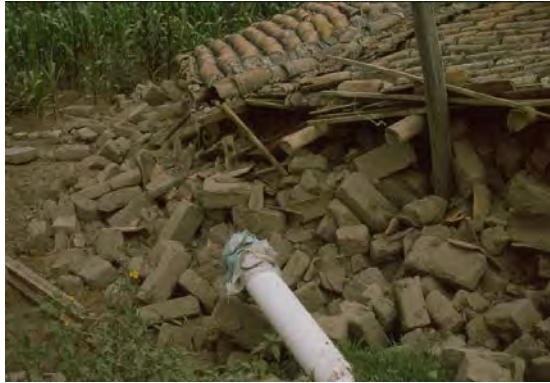
Figura 11 – El mortero debe garantizar la unión de las hiladas

Los muros de adobe o de bloques de tierra comprimida (BTC) tienen la particularidad de fisurarse por las juntas de albañilería, por lo que es importante que los morteros tengan mínimo la misma calidad que la de los adobes o BTC. En la figura 11, nótese como varios adobes tienen las caras limpias, eso indica que no existía ninguna vinculación entre hiladas.

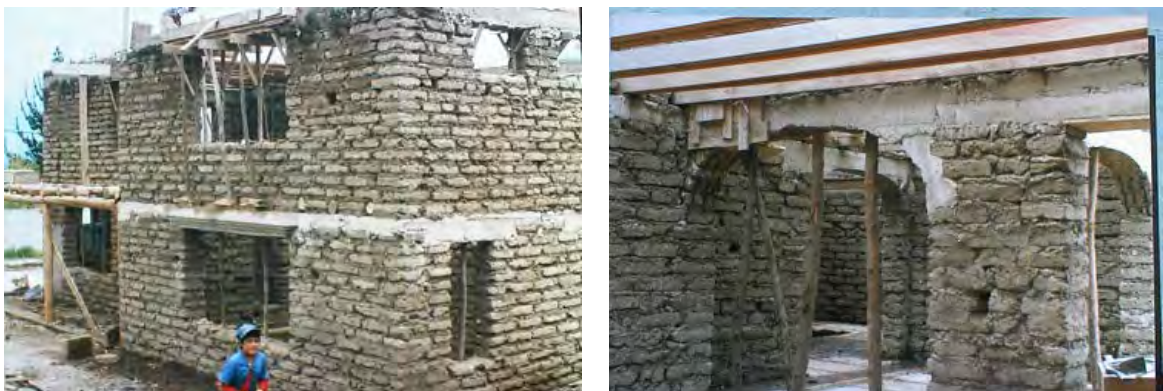
Figura 12 – Construcción con poca mampostería; esquinas poco estables; se puede intuir que tiene poca área de muros

Actualmente y pese a las dolorosas experiencias en los sismos pasados, la calidad de construcción, no en todos los casos, se mantiene con errores que antes se han señalado, como se puede observar en las imágenes de la figura 12.

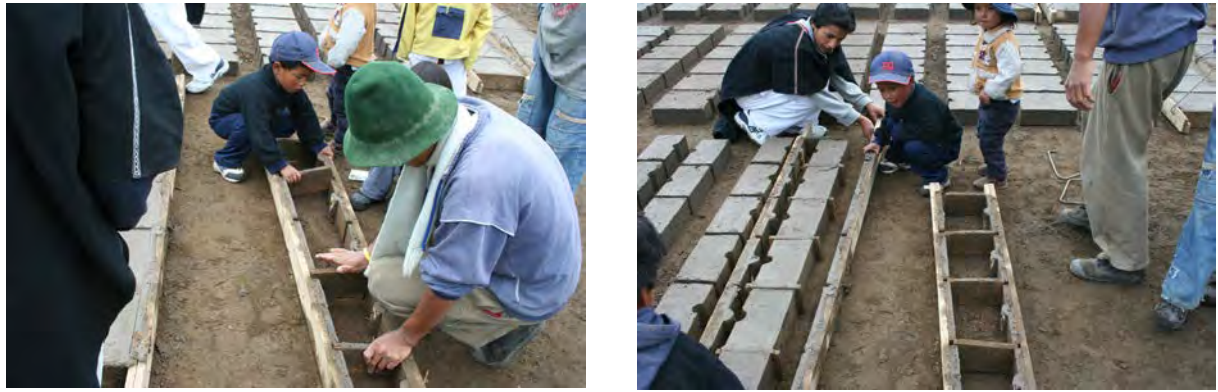
Figura 13 – Elaboración de adobes en una escuela rural

Como criterio general debe considerarse el uso de refuerzos sea al interior de los muros o en el exterior (mallas como lo ha ensayado el equipo de la PUCP), en el caso personal suelo utilizar el adobe amasado a mano en moldes fáciles de armar y desarmar como se muestra en la figura 13, en que moldes permiten que participe la comunidad y que pueda ser replicada la experiencia, de esta manera la transferencia tecnológica y las innovaciones a la tecnología que ellos utilizan se queda en y con la comunidad.

El adobe se elabora con suelos arcillo-arenosos donde el contenido de granos finos es de aproximadamente el 50%. Es importante señalar que no necesariamente se usa cemento. La estabilización es en función de la granulometría o con fibra natural. Los refuerzos son varillas de acero que se colocan en los alvéolos y son debidamente trabados en la cimentación y se anclan con la solera y cada tres o cuatro hiladas una malla electro soldada de 4,00 mm cada 10,00 cm y que tenga al menos tres hilos longitudinales. De manera que se conforma un elemento que puede soportar esfuerzos de tracción y compresión y por lo tanto su comportamiento ante un sismo es más eficiente ya que el adobe soporta esfuerzos de compresión y los refuerzos a los esfuerzos de tracción

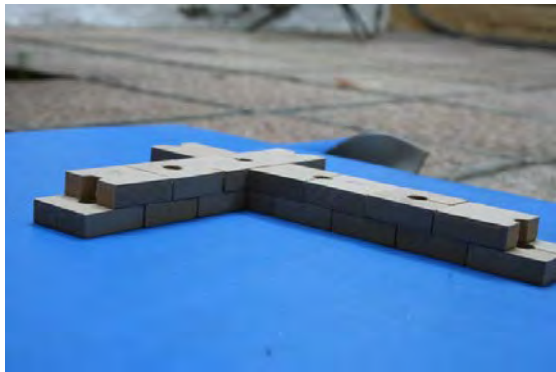
Figura 14 – Maquetas de adobes

Para lograr trabajar en las comunidades rurales, se ha debido elaborar maquetas de los adobes de manera que el armado y trabe de los muros y la ubicación de los refuerzos puedan ser claramente entendidos y poder trasladar, este aprendizaje, a la obra la misma que se convierte en un taller de complemento de la capacitación (figura 14).

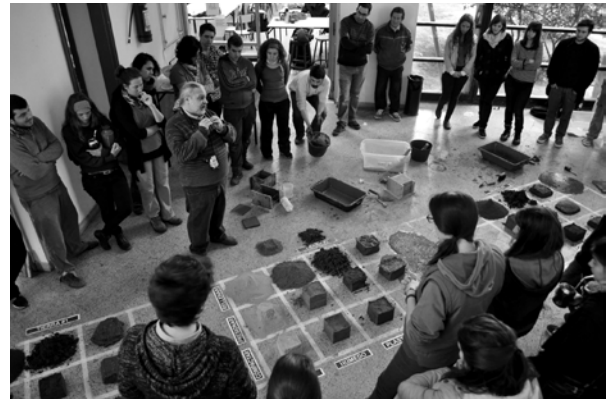
Figura 4. Test Carazas en Montevideo (2014)

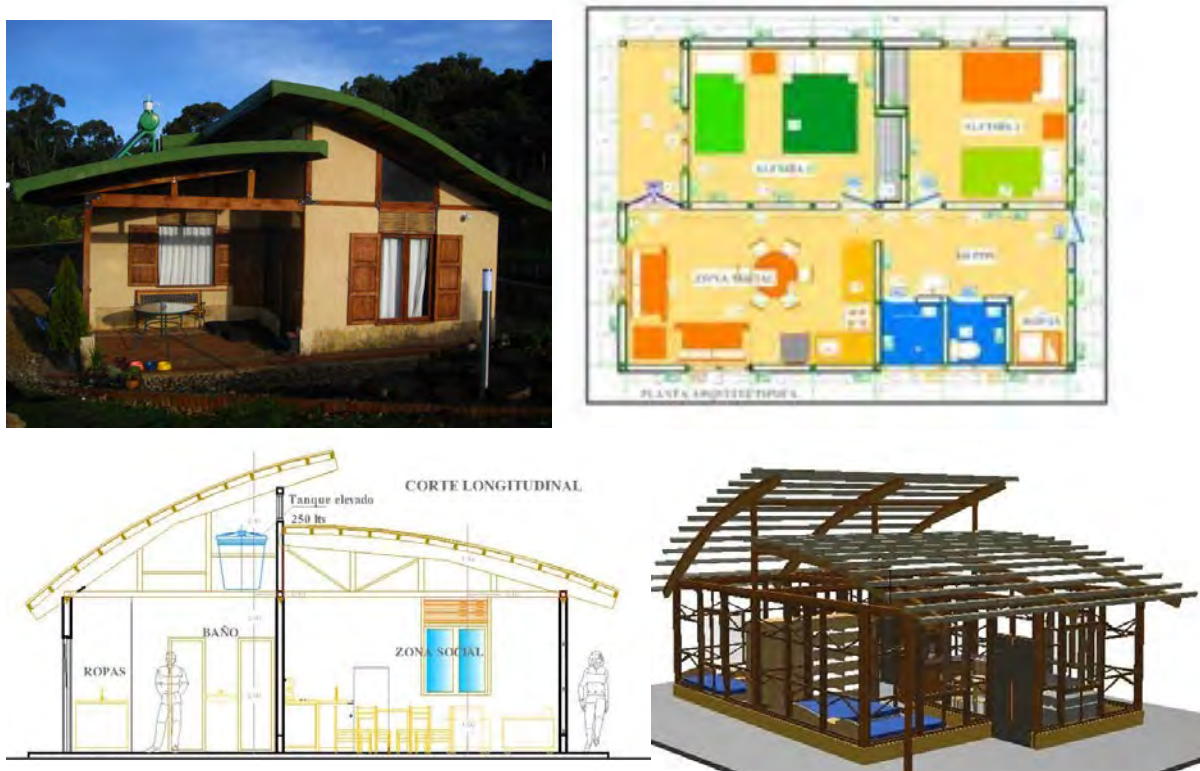
Figura 2 - Prototipo ya construido como marco teórico y nuevo prototipo de 55 m<sup>2</sup> a desarrollar (<https://youtu.be/LWYSfOMy3Fo>)

Ya existe una primera experiencia, de un prototipo construido, evaluando y sistematizando aspectos bioclimáticos y del costo energético, con una vivienda ya comprobada al estar habitado durante tres años, que demuestra la viabilidad con resultados por los análisis y estudios, ofreciendo una vivienda confortable, que redujo a la mitad el costo energético en la producción.

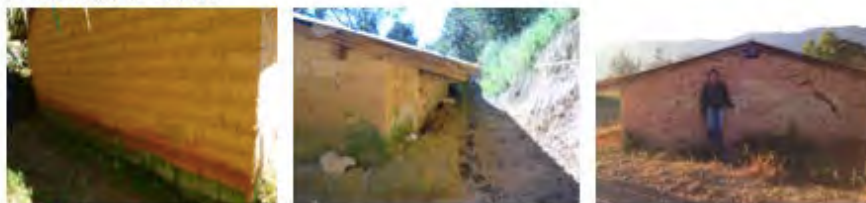
2. Humedad en la base

Así las principales omisiones en la técnica son: ausencia de cimientos y rodapiés de piedra provocando deterioro en la base de los muros, cerramientos que resistan fuerzas de tensión en la corona de los muros, lo cual hace que las esquinas sean vulnerables a fuerzas sísmicas y anclaje deficiente de las estructuras del techo a los muros y de éstas a la cubierta.

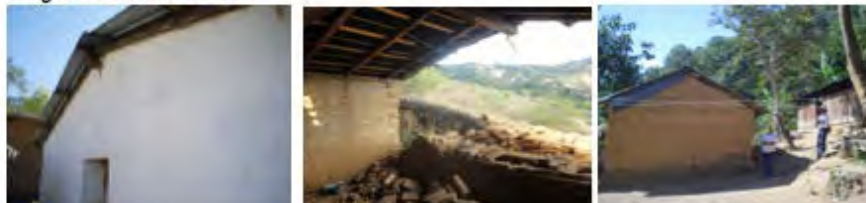
3. Agrietamiento en dinteles

Figura 2. Fotografías del diagnóstico de daños en las viviendas de adobe (continúa)

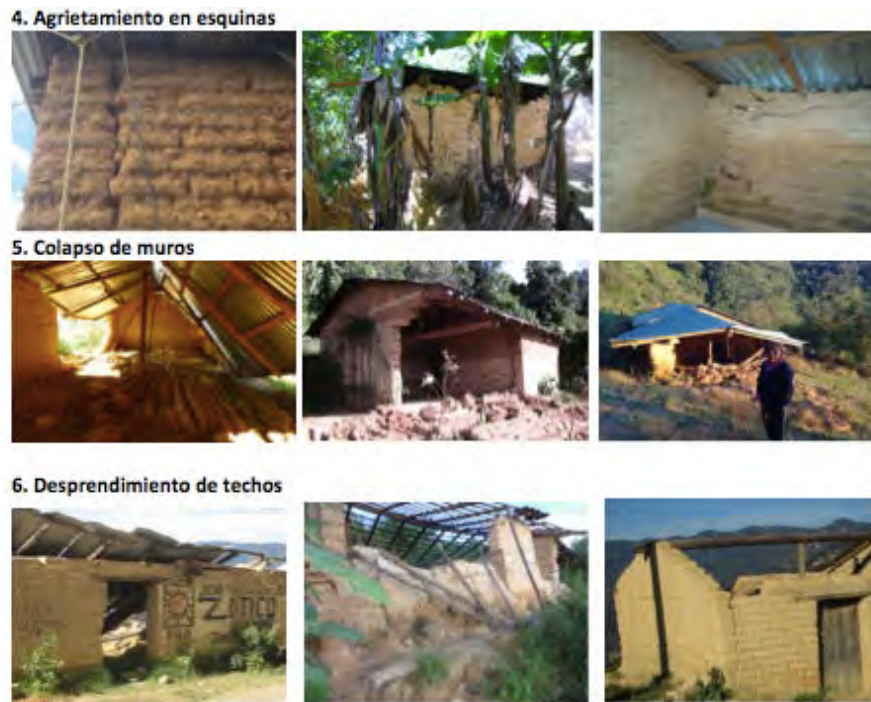
Figura 2. Fotografías del diagnóstico de daños en las viviendas de adobe

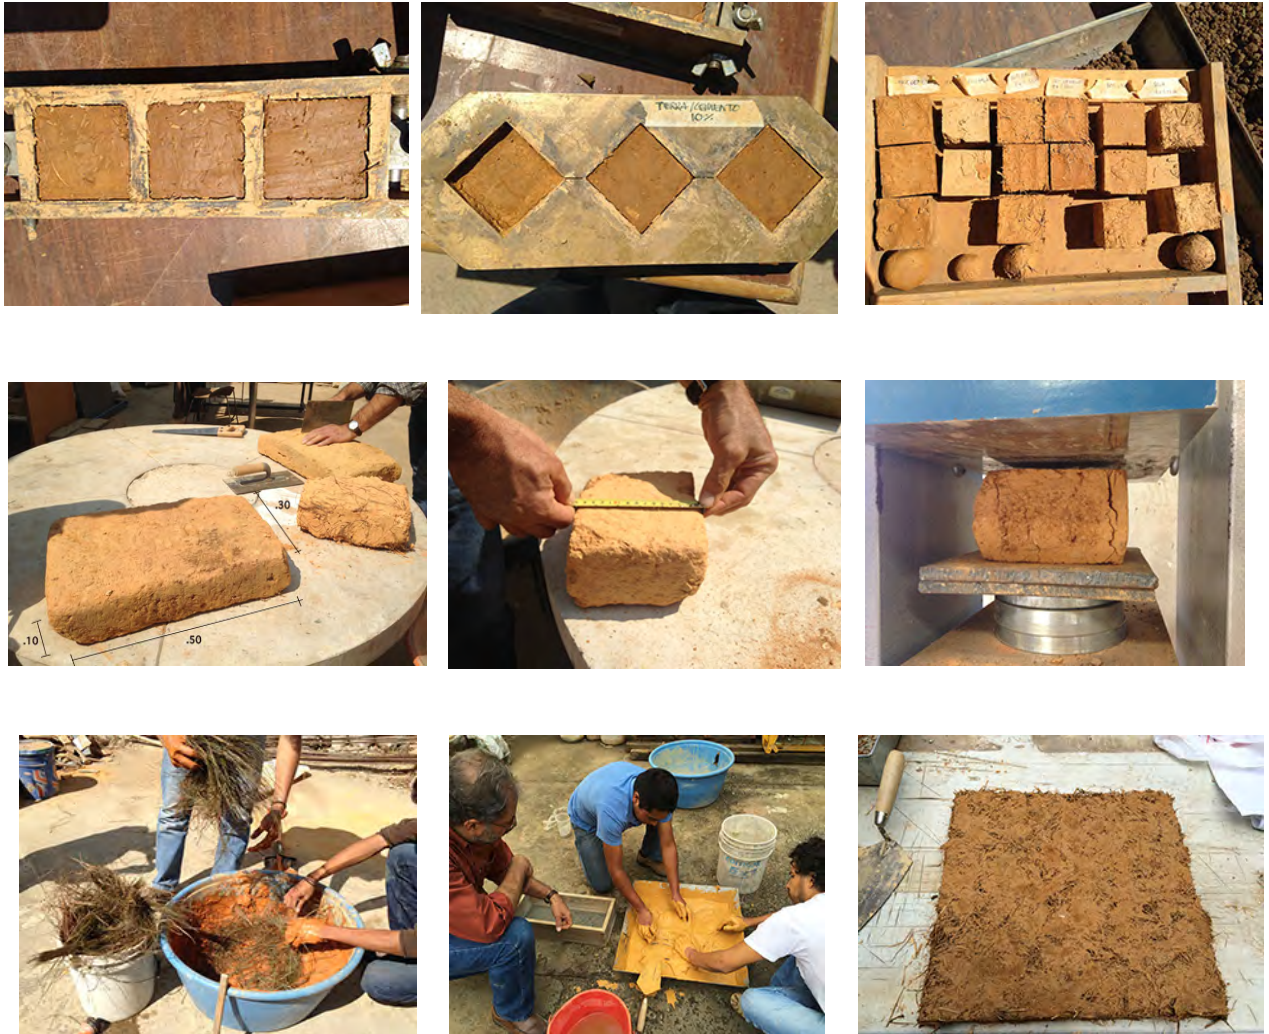
Figura 5. Pruebas técnicas hechas a los adobes de la comunidad y pruebas de "pajarcilla" (combinación de arcilla con paja) con tierra y material orgánico local.

favorables para los adobes traídos de la comunidad, a pesar de que la estabilización con cemento mostró tener buena resistencia, la estabilización con estiércol cumplió con la resistencia adecuada ( $26,4 \text{ kgf/cm}^2$ ) para ser utilizados.

No obstante, como parte del diagnóstico e investigaciones, se redefinieron las dimensiones del adobe, ya que se encontró que la medida de 30 cm de ancho tenía más resistencia sísmica, y había muchos adobes de distintos grosores que iban desde 26,5 cm hasta 30 cm. Por lo que a partir de éste último ancho se hicieron recomendaciones para las proporciones correspondientes, quedando los adobes de 50 cm x 30 cm x 15 cm.

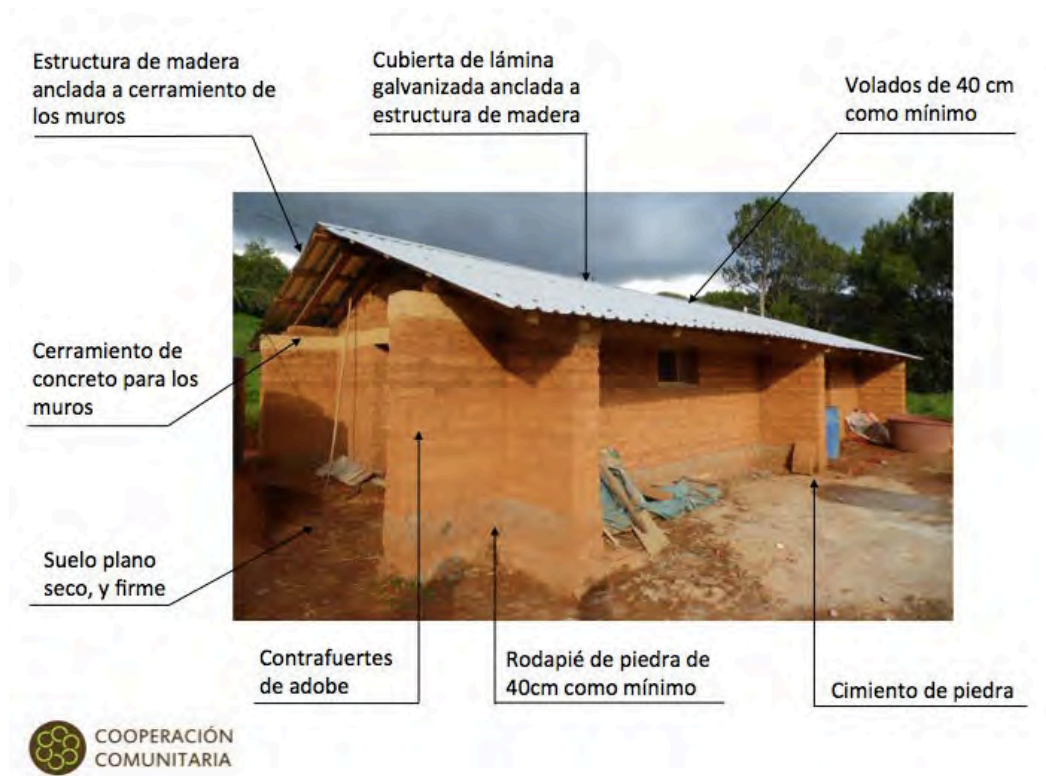
Figura 6. Recuperación de elementos para la correcta técnica constructiva de adobe y elementos de reforzamiento para adaptarla a los fuertes sismos y vientos de la región.

Retomando la tipología de las viviendas tradicionales de la región, se desarrollaron elementos constructivos que ayudaran a aumentar su resistencia contra los fuertes vientos y sismos de la región, al mismo tiempo que se incluyeron aquellos elementos que en algún momento y por la pérdida del conocimiento constructivo, se omitieron. Éstos son: contrafuertes de adobe, cimientado y rodapié de piedra, cerramiento de concreto o madera, y correcto anclaje de las estructuras a los muros y de las láminas a éstas.

Los contrafuertes son de adobe, al igual que los muros, confinados con una cadena de concreto armado, en la cual se encuentran empotradas grapas de acero a cada 60 cm, para anclar la estructura de madera y evitar desplazamientos o desprendimientos de los techos. Para asegurar que no se desprendan las láminas ante los vientos de 120 km/h, por un lado se incrementó la longitud de los clavos que se usan comúnmente de 3" a 4", lo que permite doblar las puntas de estos para evitar el desprendimiento de los mismos ante los vientos. Por otro lado, se aumentó el número de clavos para asegurar la lámina, de 192 que se utilizaban se aumentó a 284 clavos. Esto de acuerdo al cálculo de la fuerza de succión de los vientos dominantes de la región.

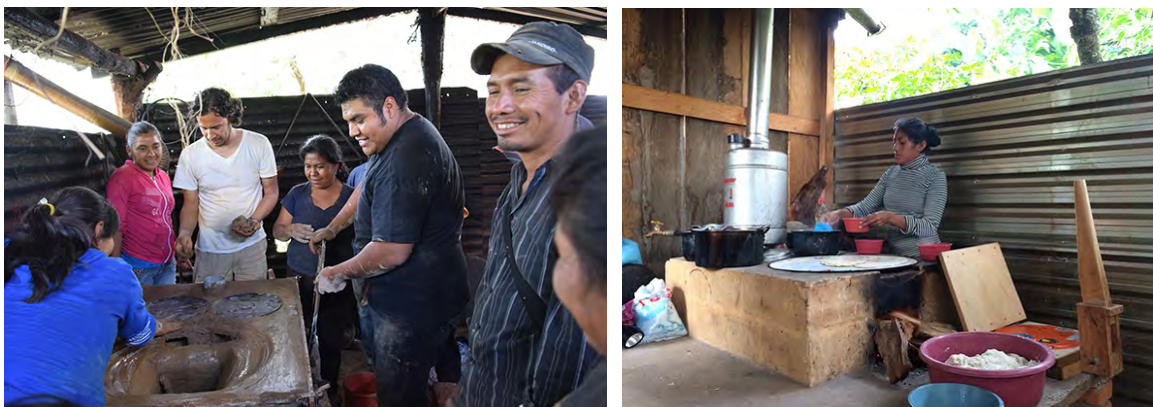
Figura 10. Taller y autoproducción de estufas modelo Patsari, con tanque para calentar 20 L de agua, comunidad el Obispo, Malinaltepec.

De la misma manera se disminuyó la deforestación, mediante la autoconstrucción y uso de 31 estufas ahorradoras de leña, las cuales usan una tercera parte de la leña que el fogón tradicional. Esto consistió en un taller teórico práctico de sensibilización y autoconstrucción de estufas ecológicas que cuentan con un tanque para calentar 20 litros de agua con el uso de la misma estufa.

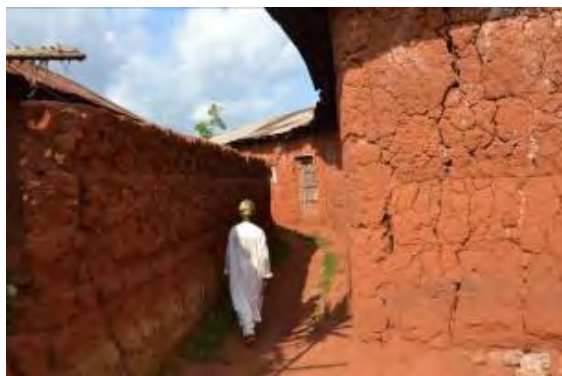
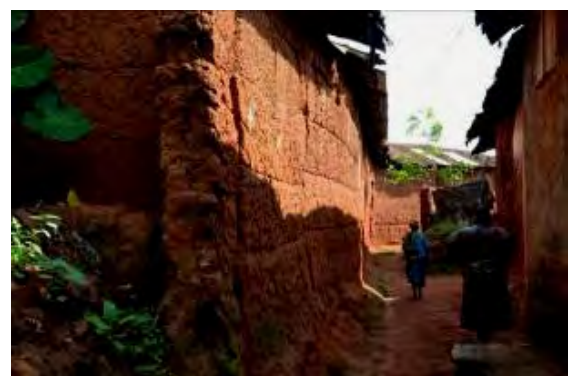
Figuras 1 e 2. Sistema construtivo de arquitetura vernácula em Adjarra, Benin  
(Crédito: Alexandre Mascarenhas, 2012)

O sistema construtivo variava apesar dos materiais se repetirem na maioria das vezes: terra, bambu e fibras naturais. Observam-se três técnicas principais como as mais difundidas na região: o adobe, a taipa e bloco de terra comprimida (figuras 1 e 2).

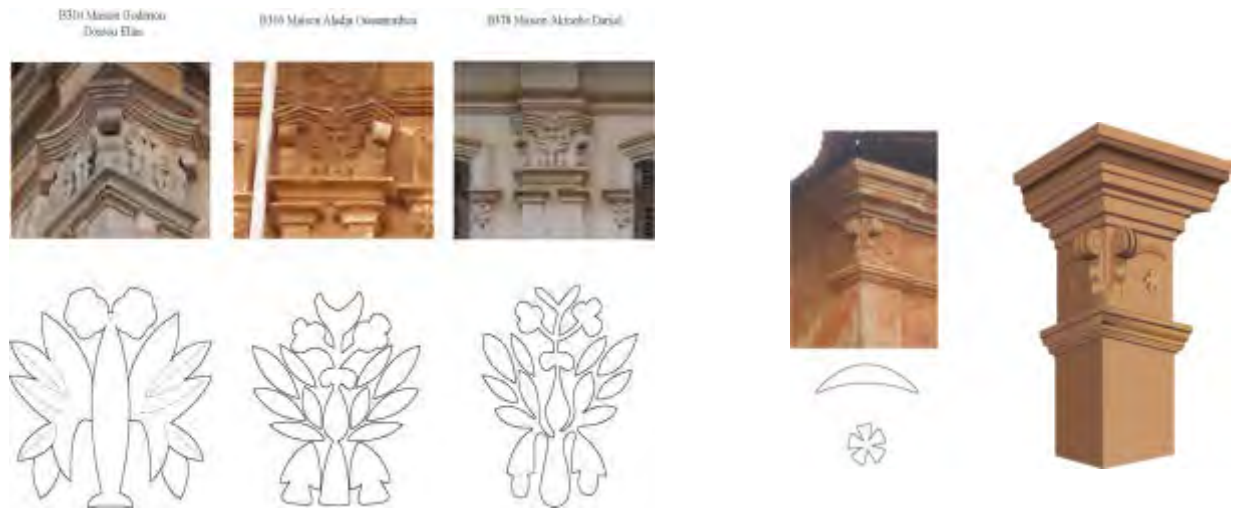
Figura 3: Detalhes dos padrões decorativos em argamassa das fachadas das residências *agudás* (Crédito: Kiki Gbénahou, 2012)

coberturas, nos pisos em madeira e posteriormente em cerâmicas cozidas e ladrilhos hidráulicos. As fachadas, em geral, possuem algum elemento decorativo em argamassa (figura 3) – estuque ornamental – tais como capitel, coluna, elementos fitomorfos, rocalhas, decorações geométricas ou acabamento imitativo de blocos de pedra.
