# tierra, sociedad, comunidad

**15° Seminario Iberoamericano de Arquitectura  
y Construcción con Tierra  
Cuenca - Ecuador**

**9-13 de Noviembre 2015**

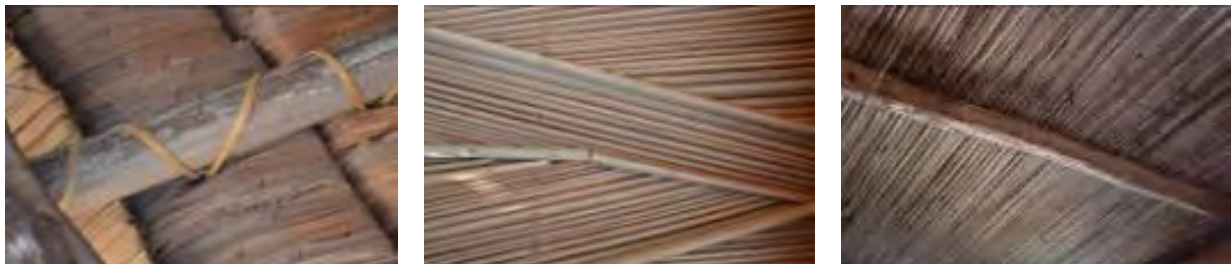
Figura 4: Exemplares de forros em bambu em Porto Novo, Ganvié e Adjarra  
(Créditos: Alexandre Mascarenhas, 2012)

As telhas utilizadas são, em quase sua totalidade, de zinco ou alumínio; com raras exceções observamos a presença da telha cerâmica. Os forros utilizam o trançado de bambu de pequeno diâmetro e, nas edificações de famílias com maior poder aquisitivo percebemos forros em tábuas de madeira aparelhada. Os volumes prismáticos apresentam de duas a quatro águas em suas coberturas. Em alguns casos encontramos tipos arquitetônicos que apresentam cobertura em fibra natural: palha, folhas secas da palmeira e bambu (figura 4).

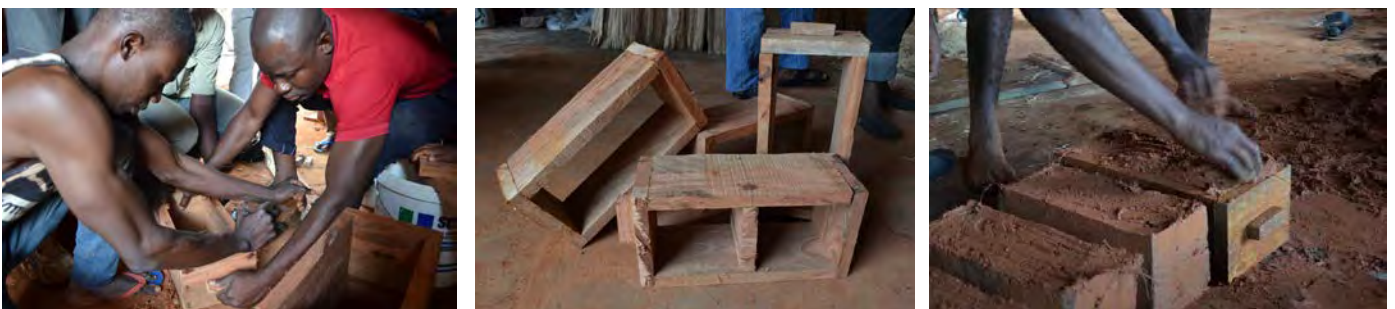
Figura 5: Processo de confecção dos adobes  
(Créditos: Sérgio Norberto, 2012)

Em campo, foram ainda realizadas as seguintes atividades: limpeza do terreno, confecção de formas de adobe (figura 5) e de taipa de pilão, preparo da terra, processo de hidratação da cal virgem em pedra, fabricação dos adobes, execução da alvenaria de taipa de pilão e confecção da estrutura de madeira – painel ou gaiola – das paredes de pau a pique.

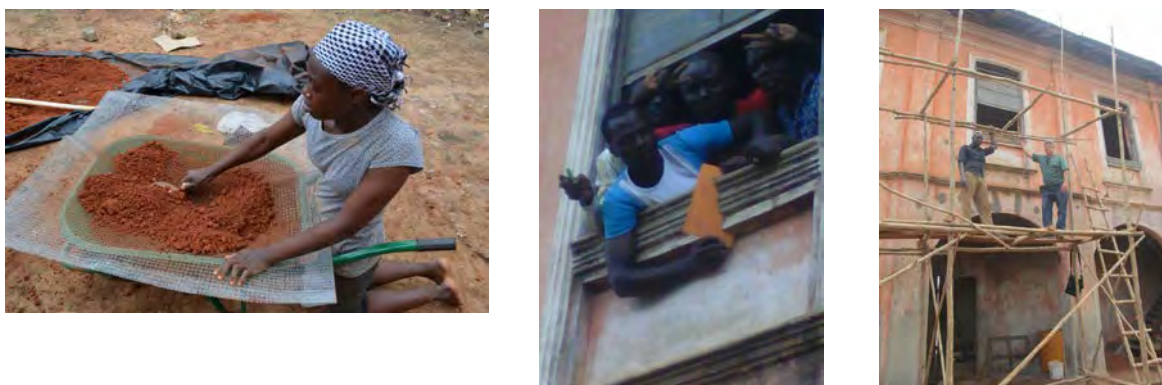
Figura 6: Seleção e beneficiamento da terra; Execução de moldes – carrinhos deslizantes – para execução das cimalthas e molduras; Construção e montagem dos andaimes  
(Créditos: Pedro Paulo Vitor, 2012)

Para se intervir diretamente sobre a estrutura – alvenarias, esquadrias e cobertura – da *Maison Padonou*, o dinamizador juntamente com os alunos construíram e montaram os andaimes, confeccionaram moldes e reproduziram cimalthas e ornatos em relevo das fachadas, consolidaram as trincas e trataram as fissuras, além de iniciarem a confecção das esquadrias utilizando a estrutura de equipamentos, maquinário e ferramentas da oficina de carpintaria do Liceu Técnico (figura 6).

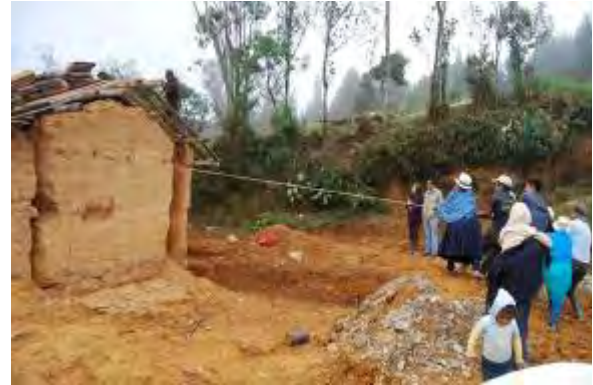
Figura 2. Derrocamiento de muro de tapia para ampliación de capilla

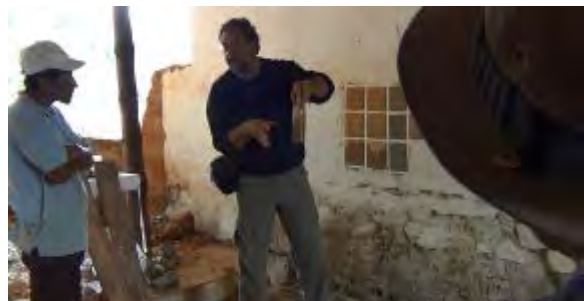
Figura 4. Caracterización y estabilización de tierras

- Caracterización y selección de tierras. A través de la identificación y la diferenciación de los comportamientos de las muestras de suelos, se busca que la selección de los mismos respondan al sistema constructivo que se va a emplear. (Neves; Borges, 2011). No obstante, pese a existir información diversa respecto al comportamiento y dosificaciones ideales de suelo, es la experiencia de los conocedores de la práctica constructiva del sector la que podrá orientar la selección del material. Así a más de tener acceso a las fuentes de material, de acuerdo a Guerrero (2007), son quienes a partir de la elaboración de modelos y el ensayo previo pueden realizar el mejoramiento y estabilización de la tierra para la construcción, en la elaboración de tapias y revoques para su protección.

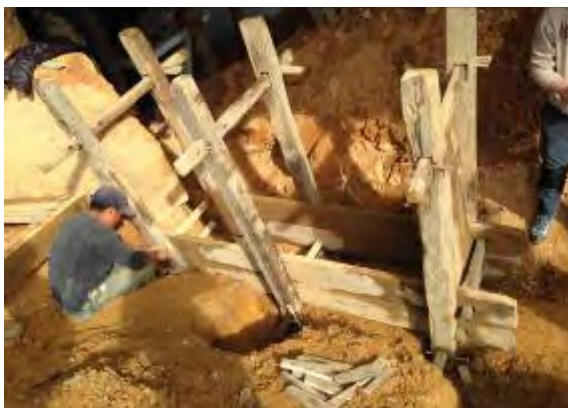
Figura 6. Armado de cajón o encofrado para muros de tapia

Para iniciar la construcción de los muros de tapia se requirió un cimiento de piedra, con una profundidad de 0,50 m y su respectivo sobrecimiento con una altura de 0,30 m, es necesario señalar que de su realización depende el aislamiento y protección de la edificación contra la humedad. Esta técnica consiste en la construcción de muros portantes utilizando un encofrado para dar forma a la tierra, que es compactada por capas de unos 0,20 m aproximadamente, en donde, según la costumbre, una capa corresponde a unas 20 paladas de tierra, para luego ser periódicamente golpeada, desde el borde hacia el centro, por una persona parada sobre los bordes del encofrado con un instrumento denominado pisón. El apisonamiento de la tierra se termina cuando el sonido de los golpes ya no es hueco. Se debió esperar el secado de cada hilada de tapia para continuar levantando el muro, sin embargo se desplazó horizontalmente el encofrado para continuar con otra sección. Una vez que el muro se secó, se procedió a levantar la segunda hilada considerando el traslape de los tramos para que las uniones no coincidan y dar mayor estabilidad a la construcción. Debido a la dimensión longitudinal de la capilla, se requirió de la apertura de dos ventanas, las cuales no superaron los 0,90 m de largo para no afectar las características estructurales de los muros de tierra.

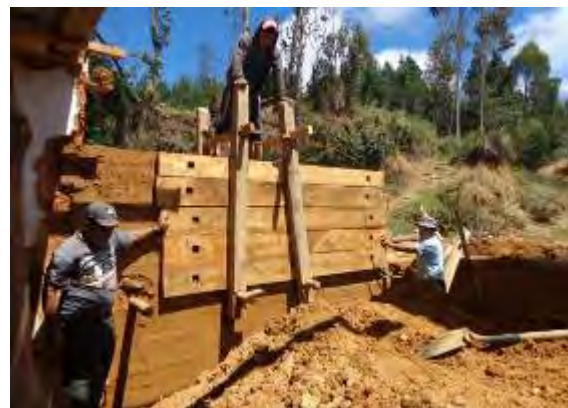
Figura 7. Desplazamiento horizontal del cajón para el armado del muro de Tapia

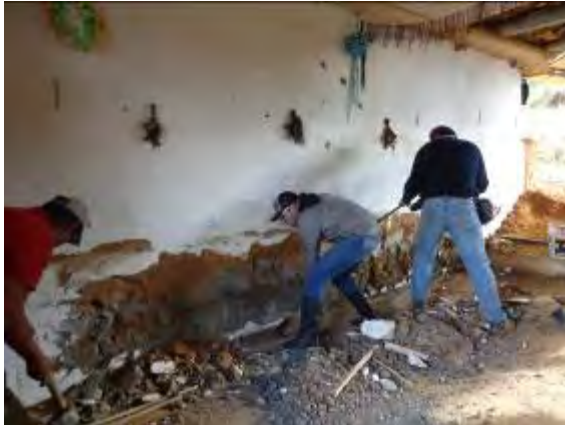
Figura 8. Liberación del revestimiento de cemento de los muros de tapia

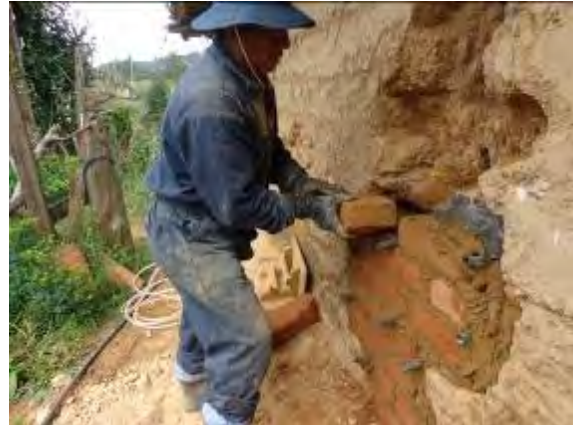
Figura 9. Consolidaciones, cocidos y descocidos de muros

- Consolidaciones y reparación de daños. Los bienes patrimoniales han sido edificados en base a conocimientos adquiridos a lo largo del tiempo, de acuerdo a las condiciones específicas del sector para lograr su durabilidad. (Cardoso, 2012b). Sin embargo, estos bienes se encuentran expuestos a diversos factores que han determinado su deterioro y afectación, por lo cual se ha visto necesario establecer procedimientos de reforzamiento y consolidación para garantizar su conservación.

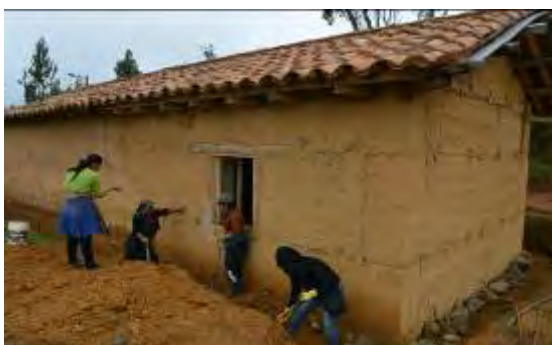
Figura 10. Excavación de zanjas perimetrales para desalojo de aguas lluvias

- Realización de zanjas perimetrales. A través de la excavación de canales que tienen como objetivo el desalojo de aguas lluvias y constituir un mecanismo de protección de las edificaciones construidas en tierra ante la acción del agua y la humedad. (Osegura, 2011). Sin embargo es necesario considerar su limpieza y mantenimiento, pues con el paso del tiempo puede constituir un depósito de basura y sedimentos.

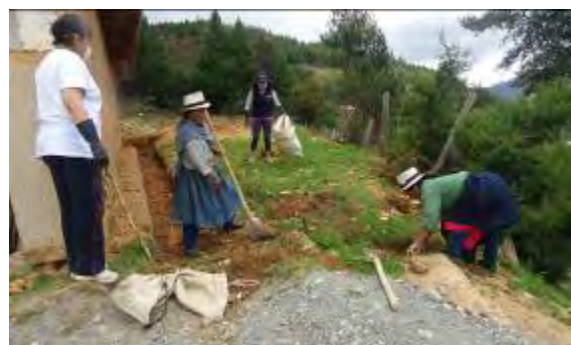
Figura 11. Limpieza y mantenimiento de zanjas

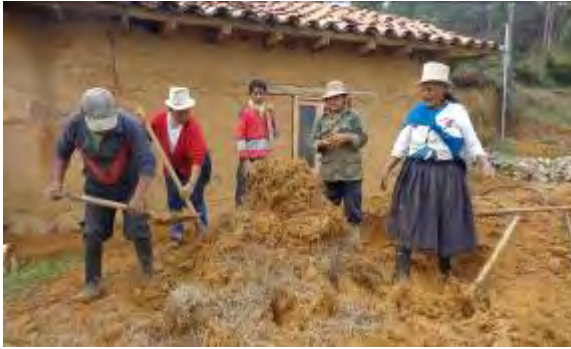
Figura 12. Proceso de elaboración del revoque

para el revoque se procedió a utilizar la tierra del sitio cernida y mezclada con paja de cerro picada y agua, para luego de dejarlo en reposo ser aplicada en capas no muy pulidas de 2 cm, con plana de madera, sobre los muros previamente limpiados y humedecidos ligeramente con mucílago de tuna que, de acuerdo a Castilla (2011), les da una protección adicional a los muros, mayor resistencia frente a la erosión y reduce la aparición de bacterias. Cabe señalar que debido a las condiciones del medio ambiente, la tuna no crece en el contexto inmediato de la capilla, por lo que ha sido necesario proveerse de este material los días anteriores a la minga y así poder preparar el mucílago con un día de anticipación.

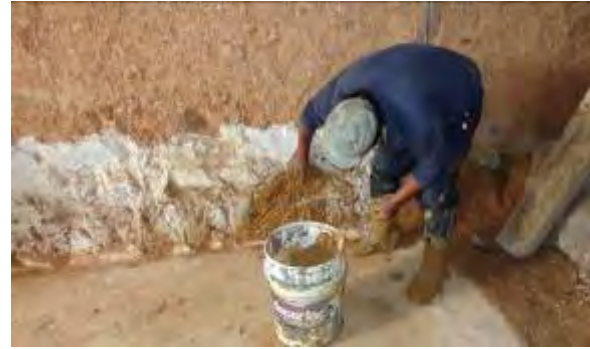
Figura 13. Aplicación de capa de revoque en muro de tapia

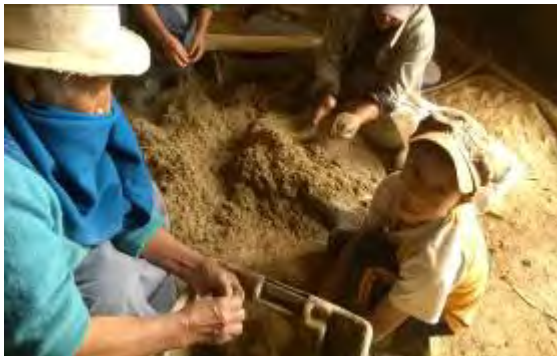
Figura 14. Participación de niños y mujeres en el molido del guano de caballo

En cuanto al empañete, ha sido colocado a manera de una fina capa de protección sobre el revoque, para su elaboración se ha utilizado tierra amarilla cernida, guano o estiércol de caballo en iguales proporciones y como aglutinante el mucílago de tuna.

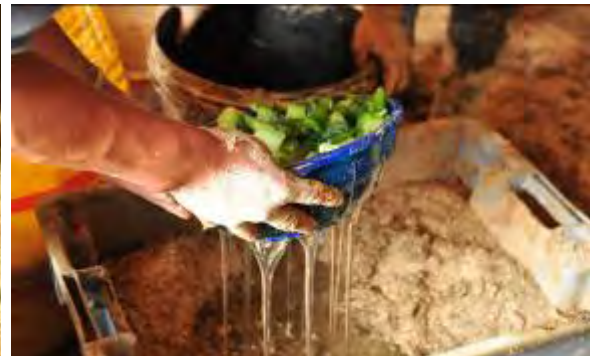
Figura 15. Incorporación del mucílago de tuna como aglutinante del empañete

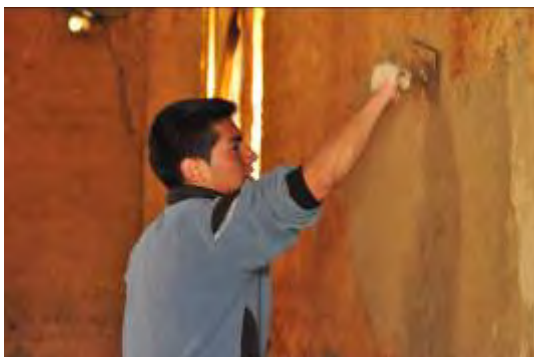
Figura 16. Jóvenes del barrio aprenden la técnica del empañetado

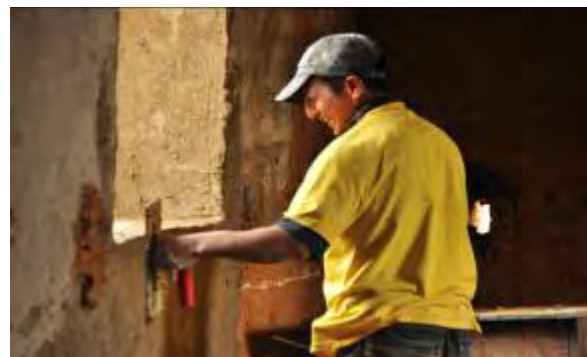
Figura 17. Acabado de filos de ventanas

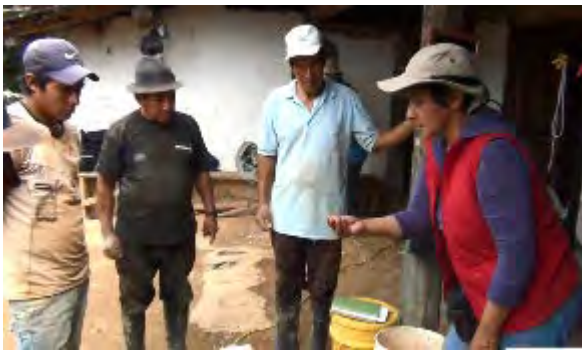
Figura 18. Explicación del proceso de elaboración de pintura de tierra

Para la protección final de los muros de tapia, tradicionalmente se utilizaba pintura a base de tierra y pigmentos naturales extraídos del cerro Sacama, por su cercanía a la parroquia, razón por la cual predomina la coloración blanca en las viviendas del sector.

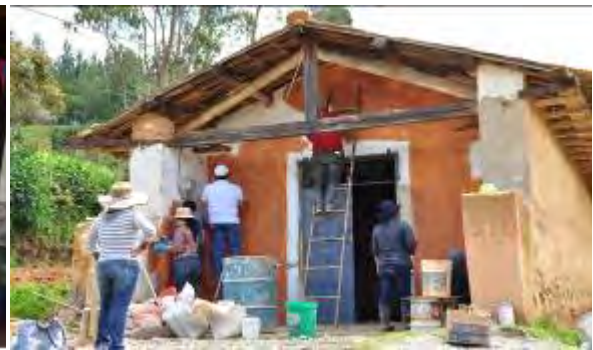
Figura 19. Aplicación de la pintura de tierra en la fachada de la capilla

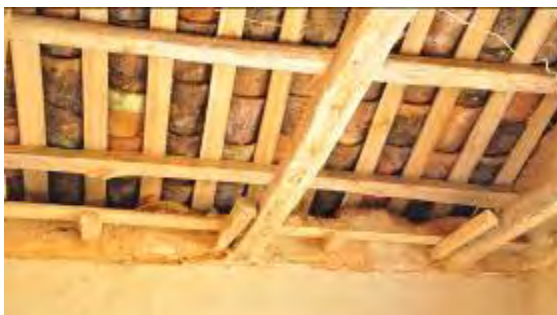
Figura 20. Madera luego de varios días de aplicación de kimocide

- Tratamiento de elementos de madera de cubierta. Al tratarse de un trabajo de ampliación de la capilla, fue necesario, a más de la edificación de nuevos muros de tapia, incorporar nuevos elementos de madera a la cubierta existente, para lo cual se consideraron los conocimientos de los maestros constructores locales, quienes señalaron que el tiempo idóneo para el corte de la madera, debe ser necesariamente a primeras horas de la mañana en los primeros ocho días de luna tierna, con el fin de prevenir el ataque de polilla a la misma. Así mismo se realizó la verificación del estado de conservación de la madera existente, para lo cual se retiró el recubrimiento de paneles aglomerados que cubría dichos elementos. A partir de estas observaciones se determinó que la madera antigua puede conservarse, procediéndose a limpiar para retirar el polvo por medio de brochas y escobas de pelo suave. Una vez cumplido este proceso se realizó la preservación por impregnación de la madera antigua y nueva, a través de la aplicación con brocha del producto termiticida llamado Kimocide. Es necesario señalar que para efectuar estos tratamientos se dispuso la utilización de guantes y mascarillas para garantizar la salud y seguridad de los colaboradores. (Ministerio Coordinador de Patrimonio Natural y Cultural, 2008). Para el acabado final de la madera se procedió a aplicar un tratamiento protector de la misma a base de aceite de linaza aplicada con brocha en el sentido de las vetas de la madera.

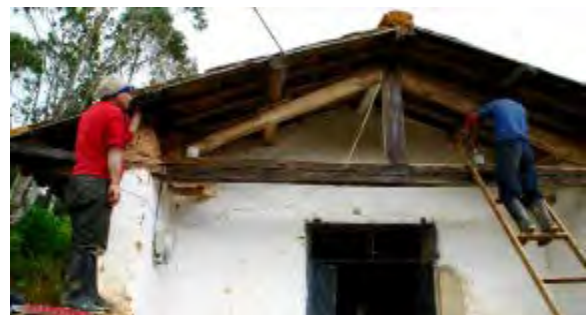
Figura 21. Aplicación de aceite de linaza a madera existente

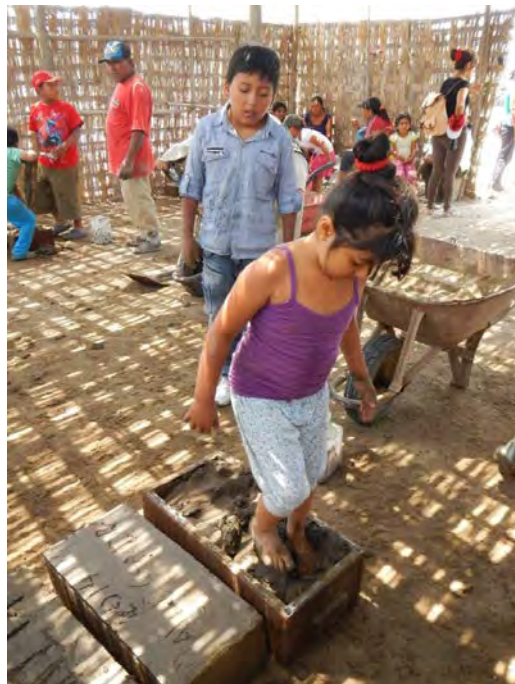
Figura 5 – Niños elaborando adobes para utilizarlos en las labores de conservación del Santuario

- Las labores de conservación de la arquitectura se inician con mediante una evaluación con los alumnos, quienes investigan las causas del deterioro (figura 4).
- Elaboración de adobes (figura 5)

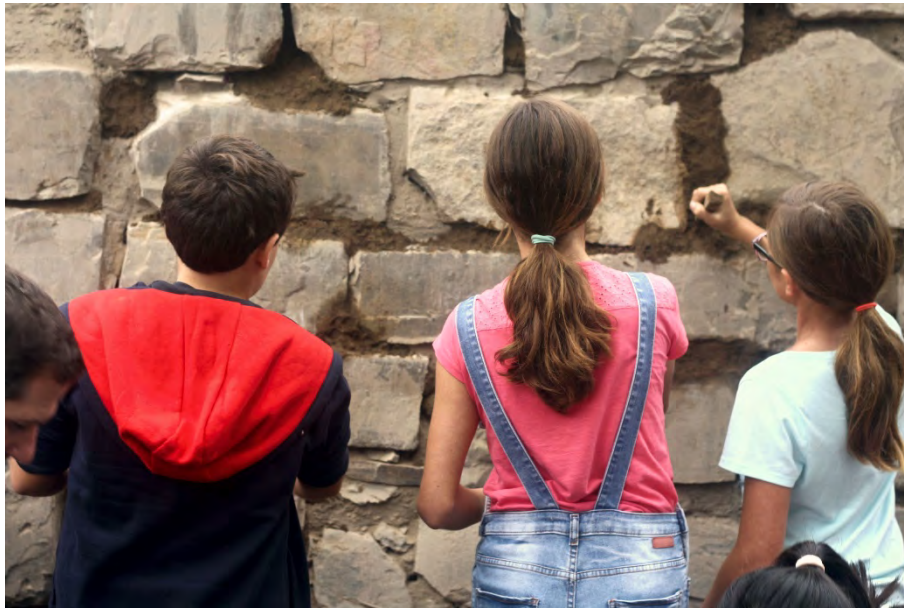
Figura 6 – Niños colaborando en el emboquillado con barro en un muro de prueba del Santuario

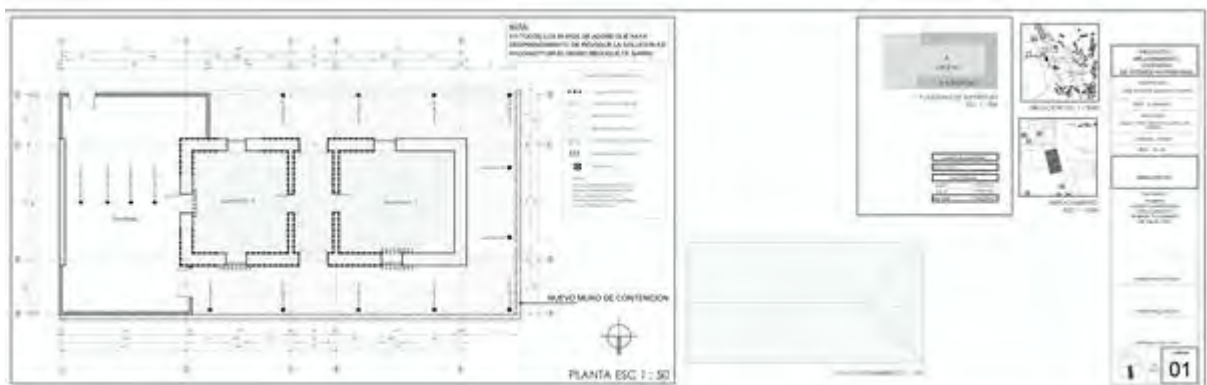
Figura 2. Planta vivienda José Quezada

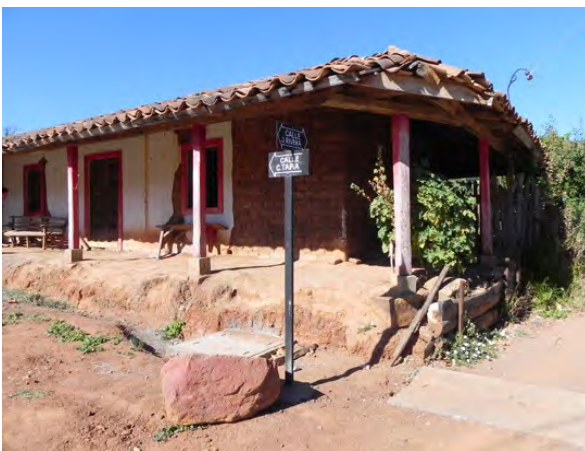
Figura 5. Estado original en deterioro

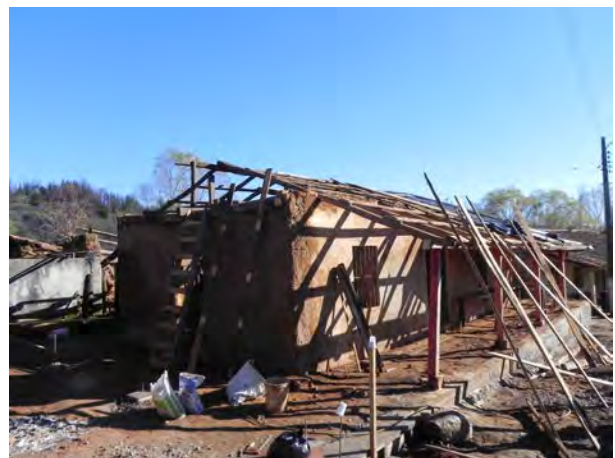
Figura 6. Desarme de vivienda

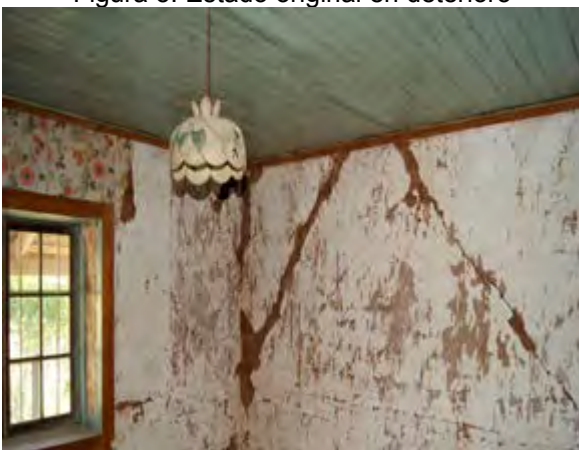
Figura 7. Grietas en muro dormitorio

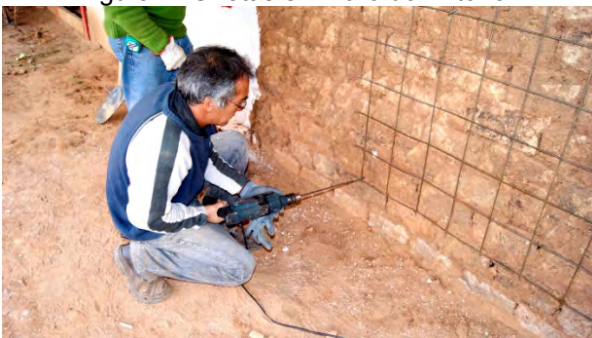
Figura 9. Colocación malla Acma en muro

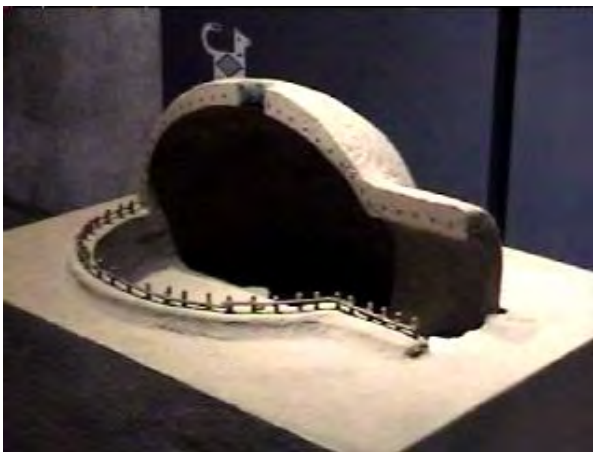
Figura 1. Maqueta de pit house mostrando el entramado y su capas de aplanados de tierra

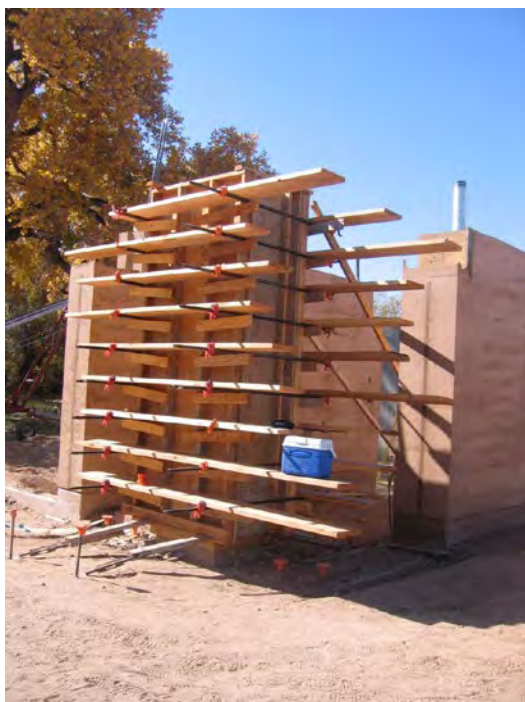
Figura 5. Sistema de encofrado para muros de tapial en la Casa Downey

Esta nueva interpretación de una arquitectura típica de la región surge con un elevado costo. Todos los detalles y elementos arquitectónicos son específicamente creados y diseñados al gusto del cliente. El encofrado se realiza in situ, sin seguir un molde específico o sistema modular, tal como se muestra en la figura 5. El contratista, más el consultor toman cada detalle de la casa a un exuberante nivel de perfección. Este trabajo crea de una arquitectura simple en entendimiento y de espacios abiertos, en algo especializado y de alta calidad, como se observa en la figura 6. El área total de construcción fue de 3,400 pies cuadrados o aproximadamente 316 m<sup>2</sup>, con un costo de 1.4 millones de dólares. Esto hace el costo de \$4,430.00 dólares el metro cuadrado. Más elevado que la típica casa de madera con un diseño similar, con un costo de \$1,991.00 dólares el metro cuadrado y en adobe a un costo de \$2,152.00 el metro cuadrado. Este proyecto fue publicado en la revista Dwell como proyecto sustentable por el uso primordial de tierra. La fuente de conocimiento para este tipo de construcción es limitada en el estado de Nuevo México, ya que el adobe es de más popularidad por su continua tradición. Este tipo de construcción le da un estatus a una

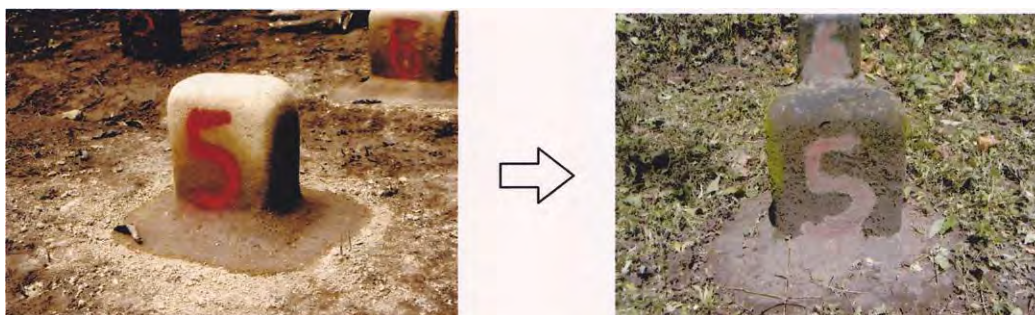
Figura 1 – Fotos de Muestra 5: en 1999 (izquierda) y en 2003 (derecha) (Kato, 2010).

Las Muestras #5, #6, #7 y #8 eran las repelladas. A la segunda de éstas se le aplicó TOT, la tercera fue puesta en agua y cal y a la cuarta se le incrustaron fragmentos del muro original prehispánico encontrado en el área de Casa Blanca. Las cuatro muestras se observaban en buen estado de conservación salvo unas partes agujeradas por insectos (ibíd., 2010) (figura 1).

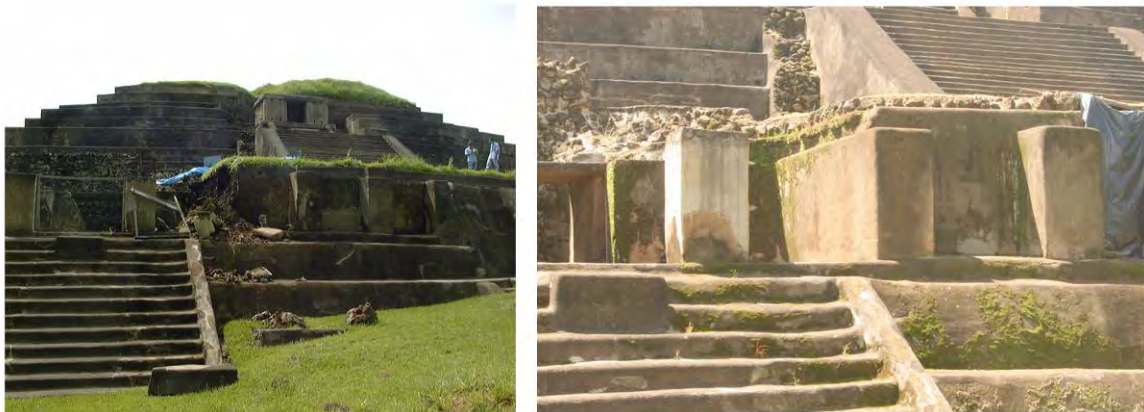
Figura 4 – Pared sur de la Sala Central de B1-1d-III antes y después de la restauración.

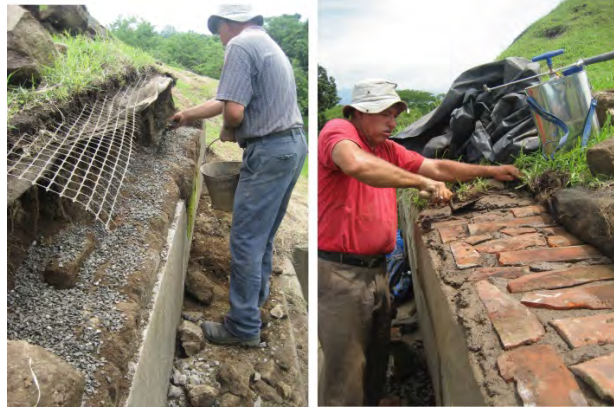
Figura 3 – Uso de pedrín suelto para hacer notar la intervención y uso de teja para cuidar los adobes de la humedad.

Para no perder el registro de la altura, se dejó la esquina como marcador, siendo la última parte en ser retirada cuando ya se tenían avanzadas las partes Norte y Este de la esquina. Al obtener la altura deseada, se colocaron, sobre la parte superior de los adobes, fragmentos de teja en la parte superior, para protegerlos de la humedad (figura 3).

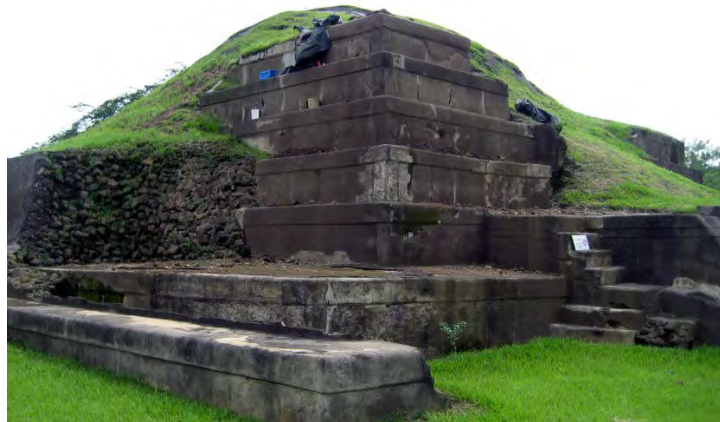
Figura 4– Intervención finalizada en la esquina Noreste del cuerpo superior de la Estructura 1.

Posteriormente se repelló con mezcla de argamasa de esta manera: repello de azote<sup>3</sup>, y posteriormente una aplicación de repello fino para dar un buen acabado. Al acabado se le dejó una marca en la superficie para diferenciar la intervención de las partes originales que posee la Estructura. Por último se colocó un camellón para controlar el flujo de aguas lluvias en la parte superior (figura 4).

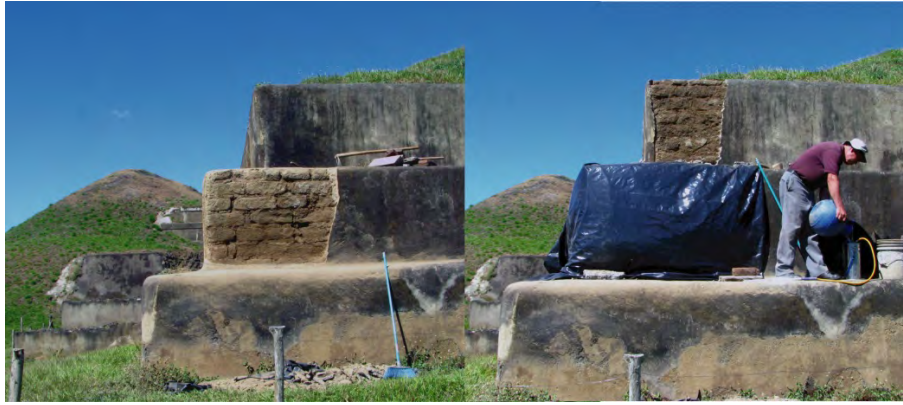
Figura 5– Partes dañadas en la esquina Sureste de la Estructura 2.

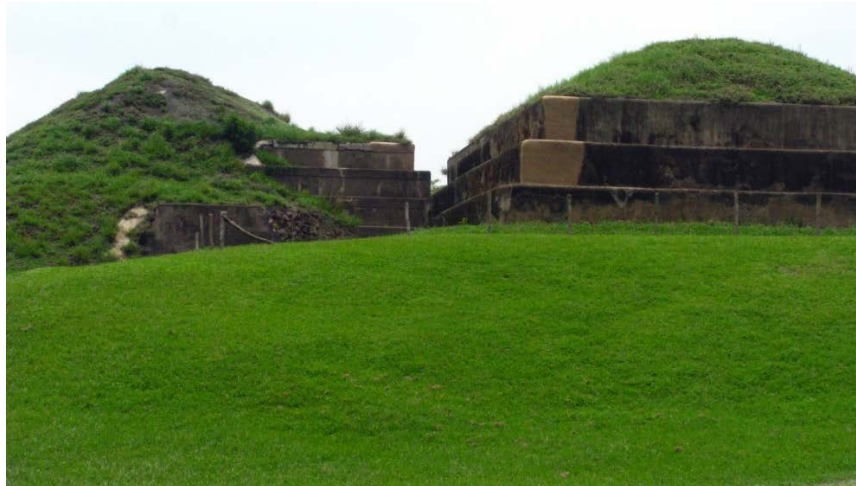
Figura 6– Ambas intervenciones finalizadas

Las intervenciones en la Estructura 2 no fueron complicadas en consideración a la intervención realizada en la Estructura 1, y al igual que el tratamiento de acabado del repello en la Estructura 1, se planificaron visitas para humedecer y compactar el repello para garantizar su adhesión y diferenciar los trabajos de intervención de las partes originales que posee la estructura (figura 6).

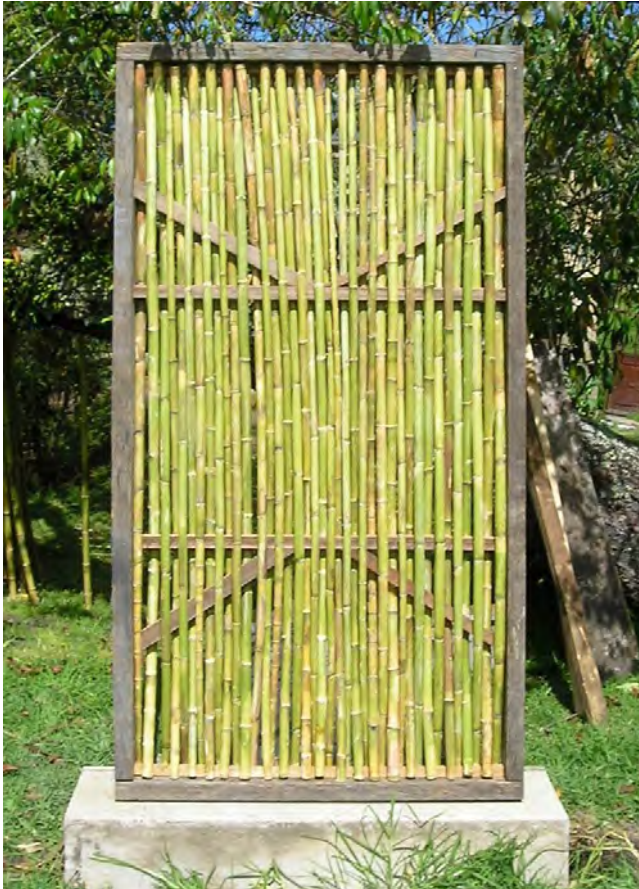
Imagen: Taller de bahareque, muro prefabricado  
Fuente: Arq. Lucía Garzón

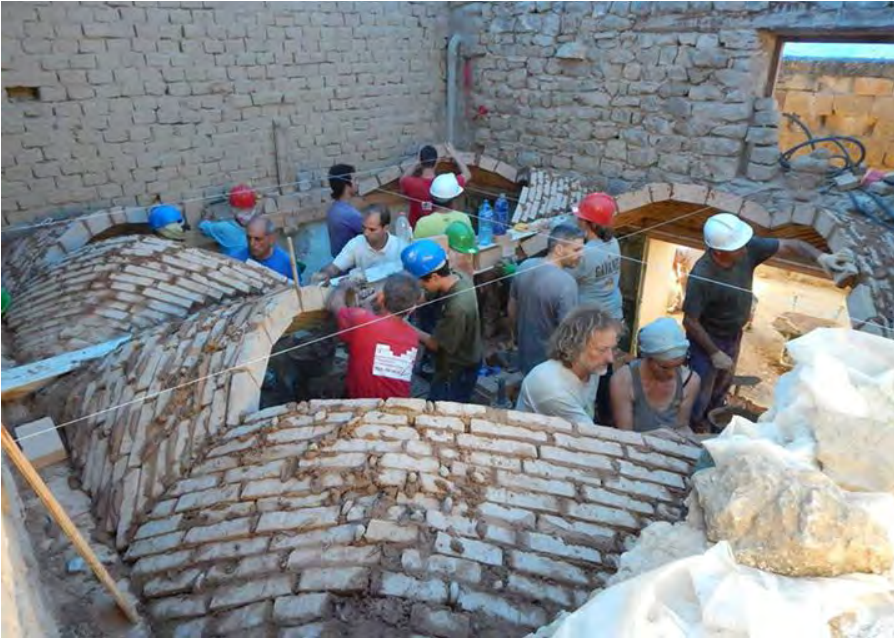
Imágenes1: Elaboración de Bóveda en México  
Fuente: Arq. Ramón Aguirre

- Actividades posteriores al taller: "Terminada la bóveda se hace una capa de compresión con malla electro soldada (Apertura cuadrada con 15 cm de lado y filo con diámetro de 3,4 mm (10 BWG)), cemento e arena, y la impermeabilicen con cal, mucílago de nopal y alumbre o un impermeabilizante convencional."<sup>1</sup>

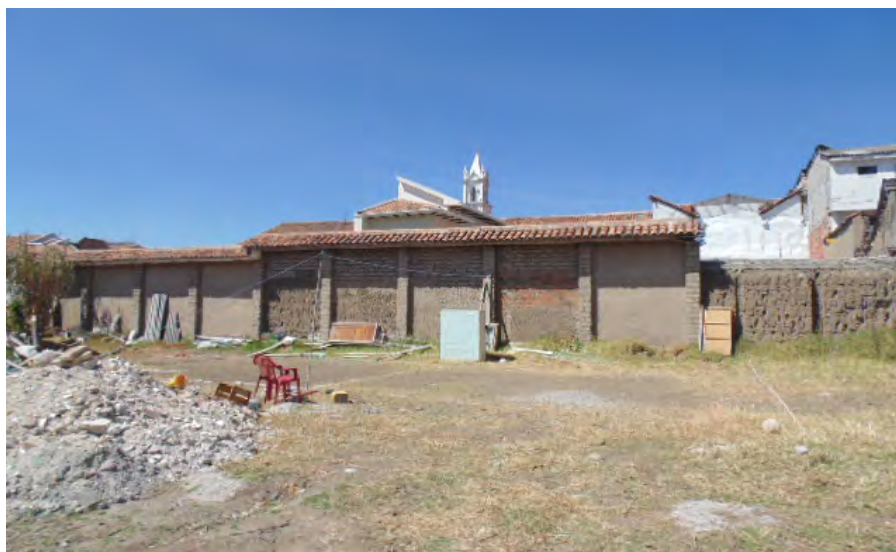
Como actividad previa al taller únicamente se ha limpiado el terreno y se ha tramitado los respectivos permisos municipales para la intervención del muro patrimonial.

Imagenes 2: Estado actual de sitio para taller de intervención patrimonial  
Fuente: Arq. Gabriela Barsallo

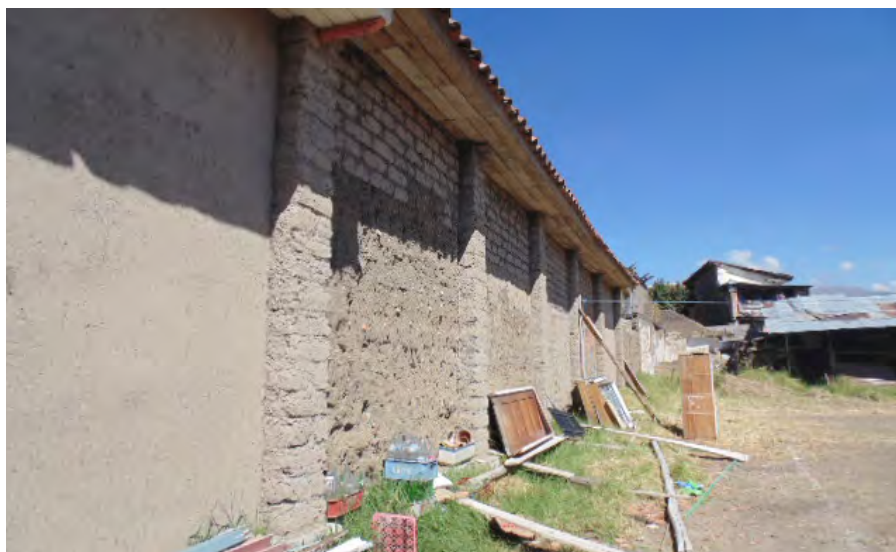
Imagenes 2: Sitio para la intervención patrimonial  
Fuente: Arq. Gabriela Barsallo
