**6º SEMINÁRIO ARQUITECTURA DE  
TERRA EM PORTUGAL**

**9º SEMINÁRIO IBERO-AMERICANO  
DE ARQUITETURA E CONSTRUÇÃO  
COM TERRA**

***MEMÓRIAS***

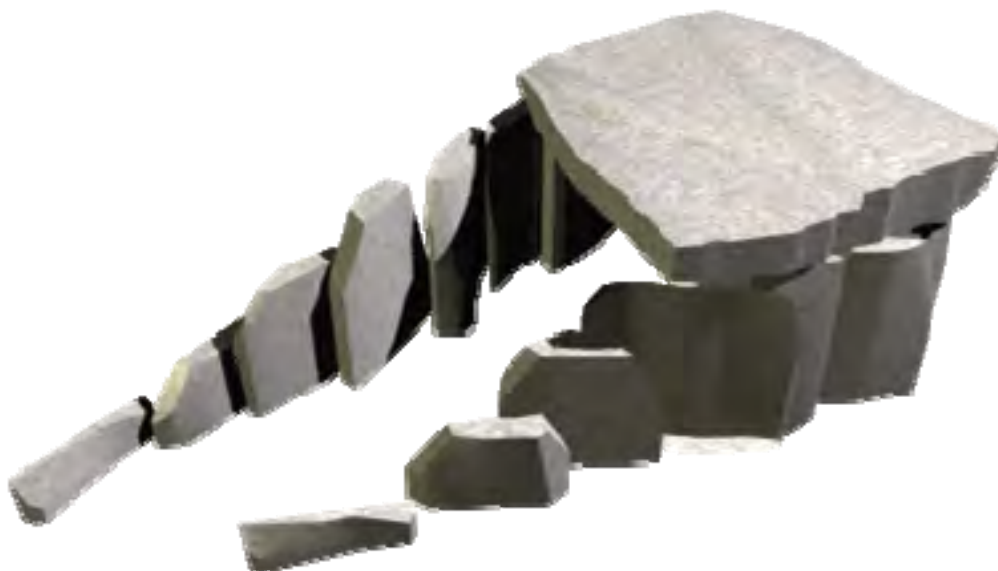
Fig. 1 - Perspectiva do dólmen da Barrosa em 3D (Créditos: Alejandro López, 2003)

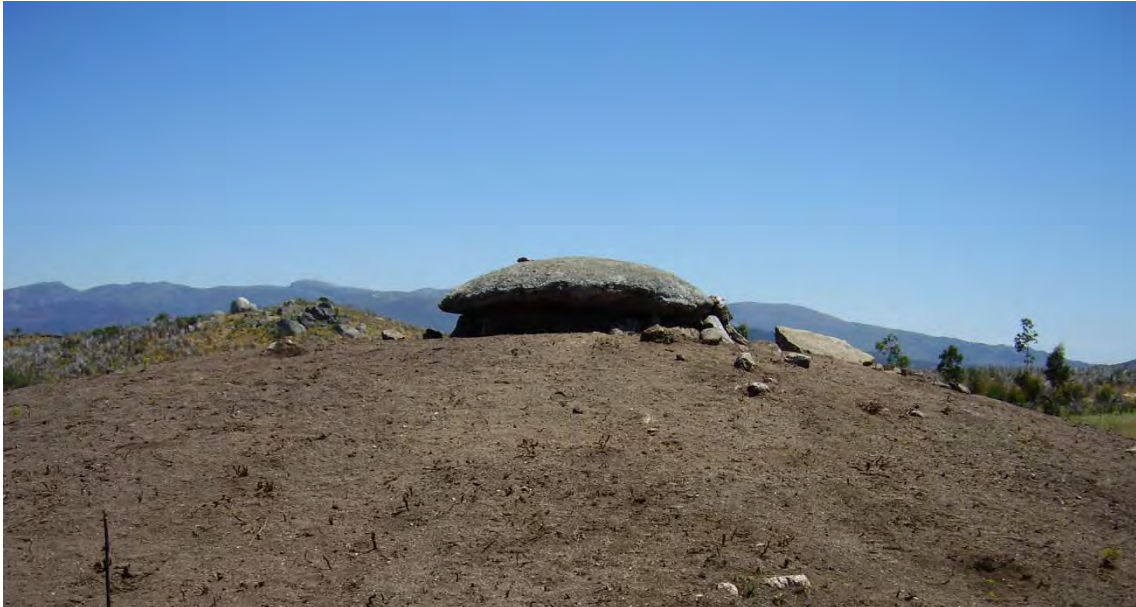
Fig. 2 - Vista da laje de cobertura de Chã de Parada 1 acima da massa tumular (créditos: Goreti Sousa, 2006)

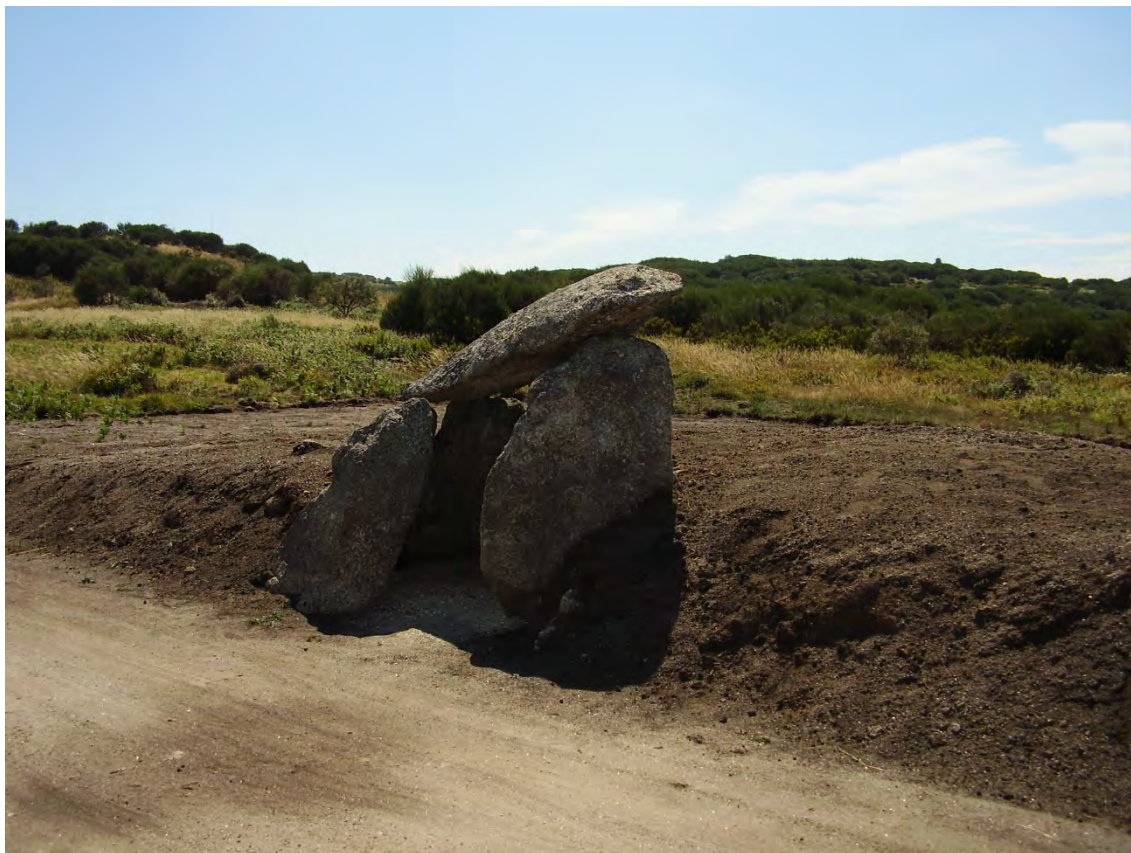
Fig.3 - Mamoia 3 de Menina do Castro, com a massa tumular cortada por abertura de via  
(créditos: Goreti Sousa 2006)

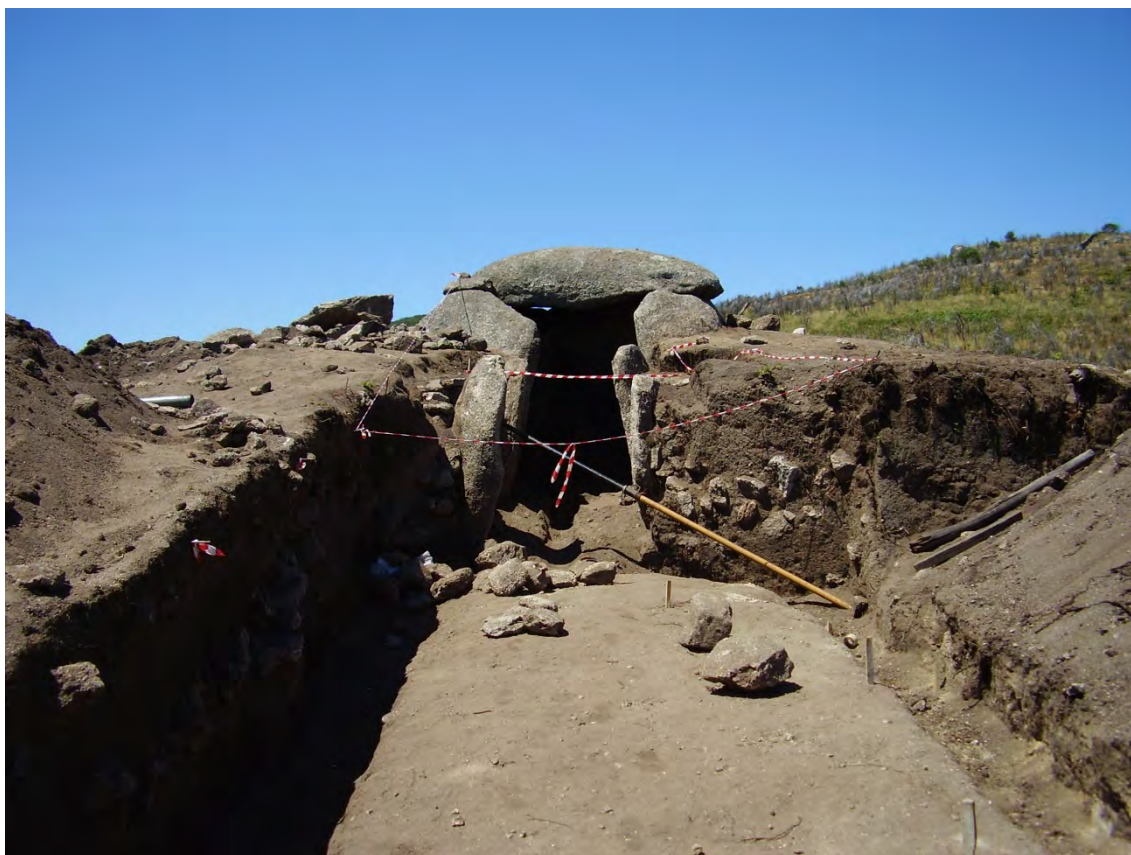
Fig. 4 - Vista do corredor de Chã de Parada 1 durante escavação (créditos: Goreti Sousa, 2006)

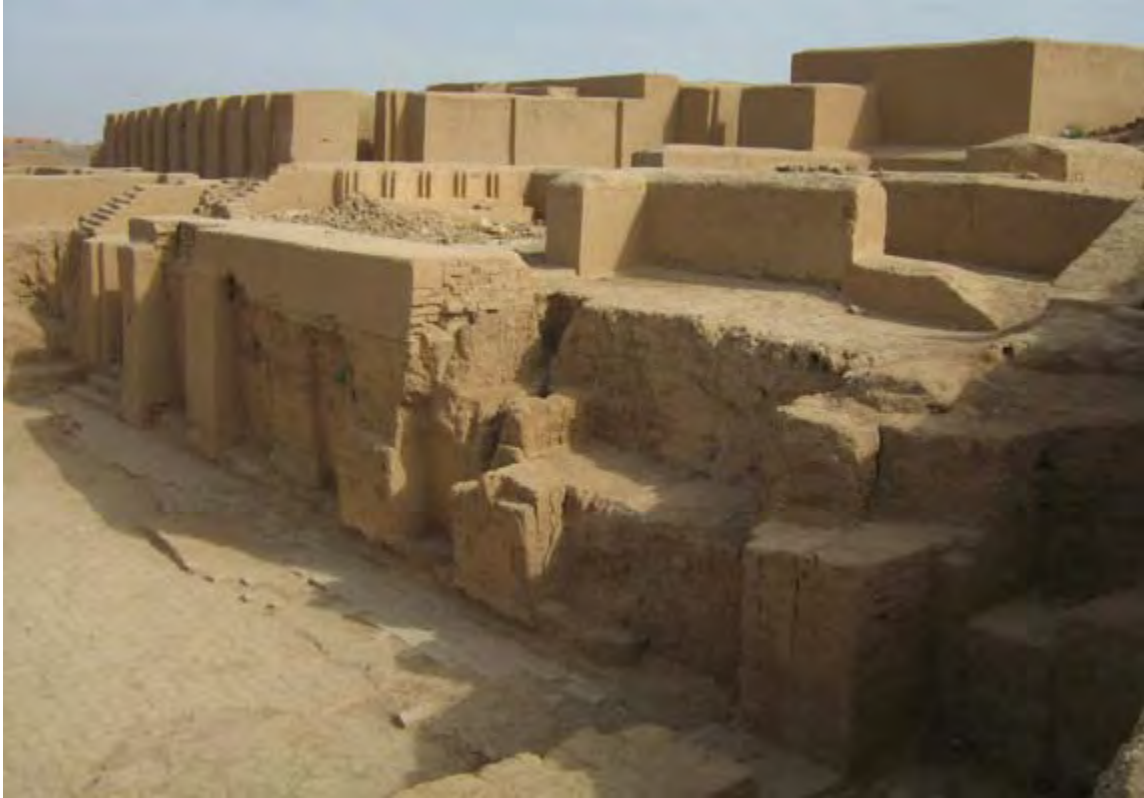
Fig. 2 - Vista panorâmica da acrópole (Foto do autor).

Em 2005, após quatro campanhas de conservação arquitectónica, cerca de 21 000 adobes haviam sido fabricados para satisfazer as necessidades do restauro. A acrópole (Fig. 2), incluindo o palácio que havia sido escavado há cerca de uma década, encontrava-se quase totalmente restaurada (90% da superfície total). Um projecto de implantação de painéis informativos foi também levado a cabo nos últimos anos, em conjunto com um plano de circulação para visitantes que os desloca por percursos otimizados, evitando assim travessias por áreas em processo de escavação ou conservação. Em 2008 propiciou-se uma avaliação do programa de conservação. Quatro anos de observação do processo de deterioração dos edifícios restaurados permitiram concluir que o método de reconstrução total se revelou o mais eficaz e perene. A aplicação de adobes recentes a núcleos antigos teve resultados satisfatórios apenas em paredes com altura inferior a 1,20 m.

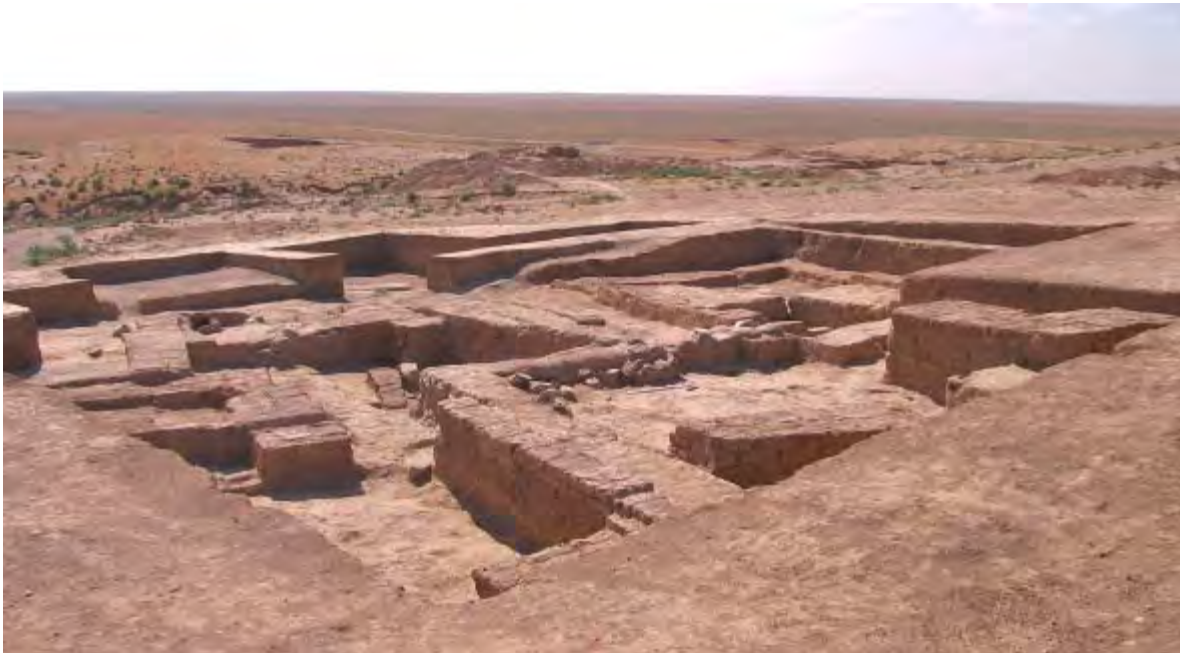
Fig. 3 - Área de escavação (Foto dos autor).

A campanha de escavações de 2009, decorrida nos meses de Abril e Maio, veio marcar a primeira participação da equipa portuguesa inserida no projecto de escavações de Tell Beydar. Os trabalhos foram iniciados no denominado Sector C (Fig. 3) localizado no planalto da cidade-alta de Tell Beydar, a NE do complexo palacial do III milénio. A selecção deste sector seguiu uma avaliação cuidada que tomou em consideração as áreas circundantes já intervencionadas, com especial atenção a ser concedida à proximidade de um edifício de carácter relevante localizado no Sector A.

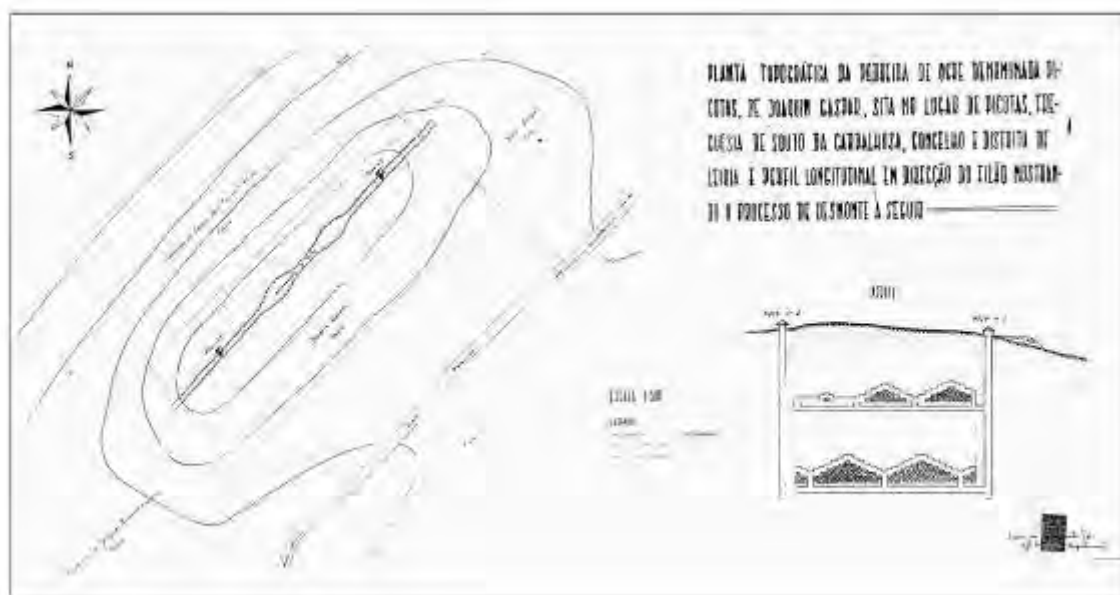
Fig.1 - Planta topográfica e corte longitudinal em direcção do filão mostrando o processo de desmonte pela técnica dos degraus invertidos (documento anexo ao requerimento da pedreira de *Picotas*)

Através do plano de lavra da pedreira das *Picotas* e de testemunhos orais (4), foi possível restituir algumas fases e perceber as dificuldades dos trabalhos realizados à picareta no interior das galerias e poços. O número de homens era limitado a 1 ou 2, no máximo, devido às reduzidas dimensões dos túneis (entre 1,5 m e 2 m de largura). O número total de empregados na lavra activa variava entre seis e oito. À data do requerimento da Pedreira de *Picotas*, o campo de exploração estava limitado aos poços 1 e 2 com 4 m x 2 m, apetrechados com dois canais: um com escadas para a “baixada” do pessoal e outro que servia para a evacuação do material. De 25 em 25 metros, eram abertos 2 pisos, deixando maciços de protecção de 5 m de espessura à superfície e sob a rolagem do 1º piso. Rolagem era o nome técnico das galerias escavadas na direcção da camada a extrair e que tinham 1,70 m x 1,50 m. Estas ligavam os dois poços aos vinte metros de profundidade, assegurando, desta forma, a ventilação e o escoamento das águas (metade para cada poço), onde eram recolhidas em caldeiras (Fig.1).

Nas galerias, eram abertas chaminés de extracção, de vinte em vinte metros, por onde era evacuado o material à medida que se ia extraía com o método dos degraus invertidos (Fig.1). Daí era transportado por carrinhos de mão até à câmara de carga do poço de extracção, onde era colocado dentro de mansardas (um tipo de cestos de palha) e elevado para o exterior por meio de sarilhos manuais.

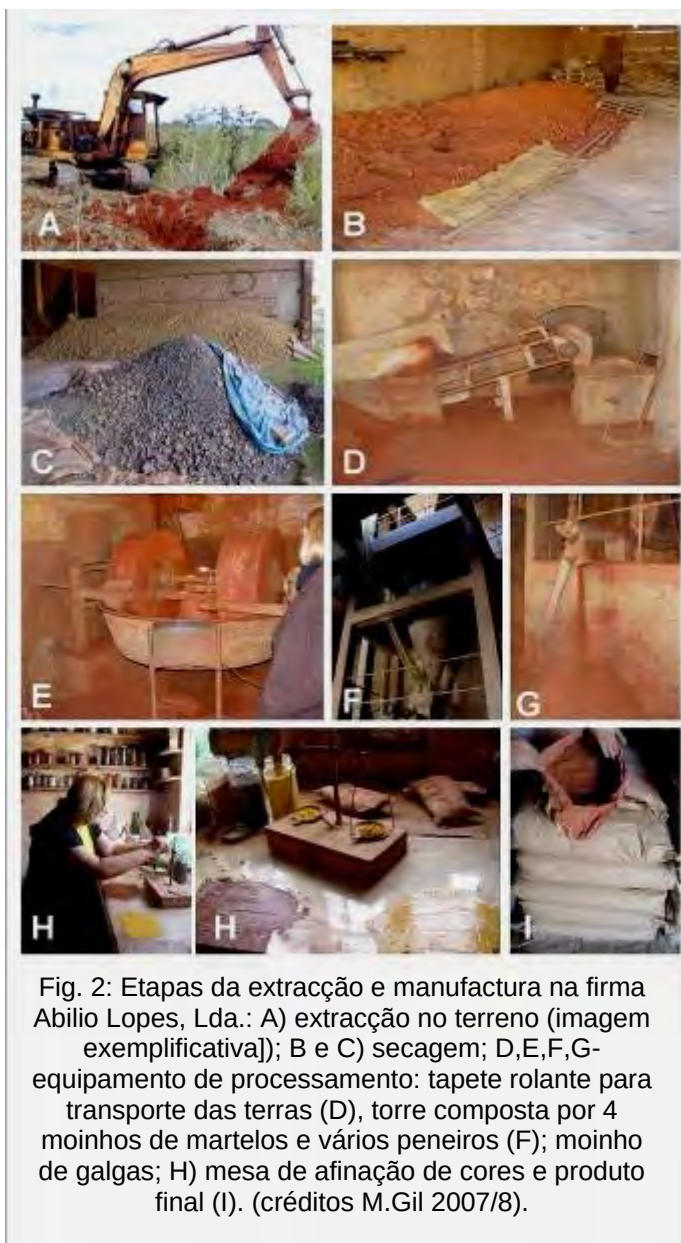
Fig. 2: Etapas da extracção e manufactura na firma Abilio Lopes, Lda.: A) extracção no terreno (imagem exemplificativa); B e C) secagem; D,E,F,G- equipamento de processamento: tapete rolante para transporte das terras (D), torre composta por 4 moinhos de martelos e vários peneiros (F); moinho de galgas; H) mesa de afinação de cores e produto final (I). (créditos M.Gil 2007/8).

A firma Abílio Lopes só pontualmente comprava a matéria-prima, tendo chegado a adquirir pirite na Mina do Cercal do Alentejo (Distrito de Setúbal) para a fabricação de roxo-rei e óxidos de ferro vermelhos. Estes fabricantes, com base no conhecimento empírico dos terrenos, extraíam as terras coradas em propriedades particulares, nas quais “compravam por tempo determinado” a parcela de terreno com interesse (Fig.2).

A secagem das terras é feita ao sol durante o tempo necessário para perder a humidade. Esta é a primeira etapa da manufactura, a que se seguem, a peneiração e a moagem por via seca com moinhos de martelos (Fig.2).

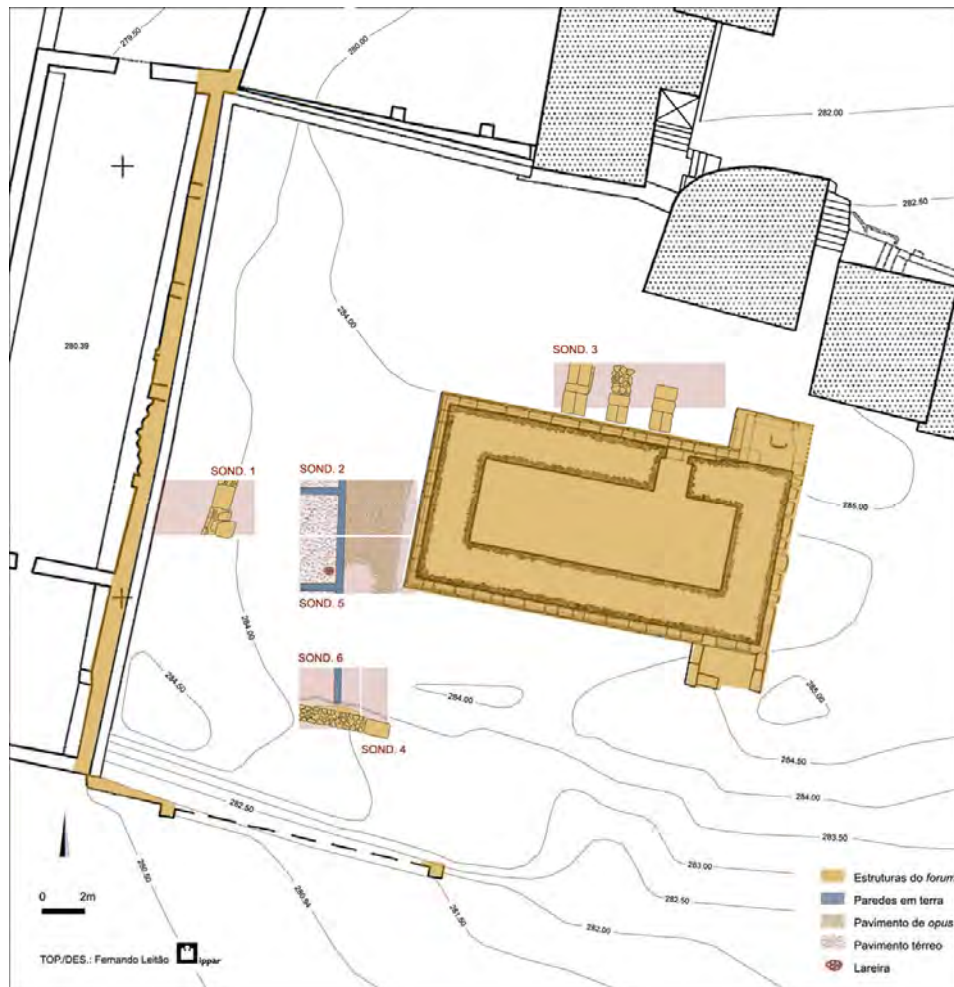
Fig.1- Planta da zona intervencionada (em 2007 e 2008) com as construções em terra inscritas no plano do fórum romano que lhe sucedeu. (Desenho de José Luís Madeira sobre base do IPPAR, créditos: Pedro Carvalho).

Serve esta introdução para começar por sublinhar o seguinte: as três campanhas de escavação que entre 2007 e 2009 dirigimos em Idanha-a-Velha têm permitido dar resposta a algumas das mais importantes questões inicialmente colocadas; mas destacam-se, de igual forma, por terem revelado o inesperado – um edifício romano com paredes feitas em taipa e também em adobe (Fig. 1).

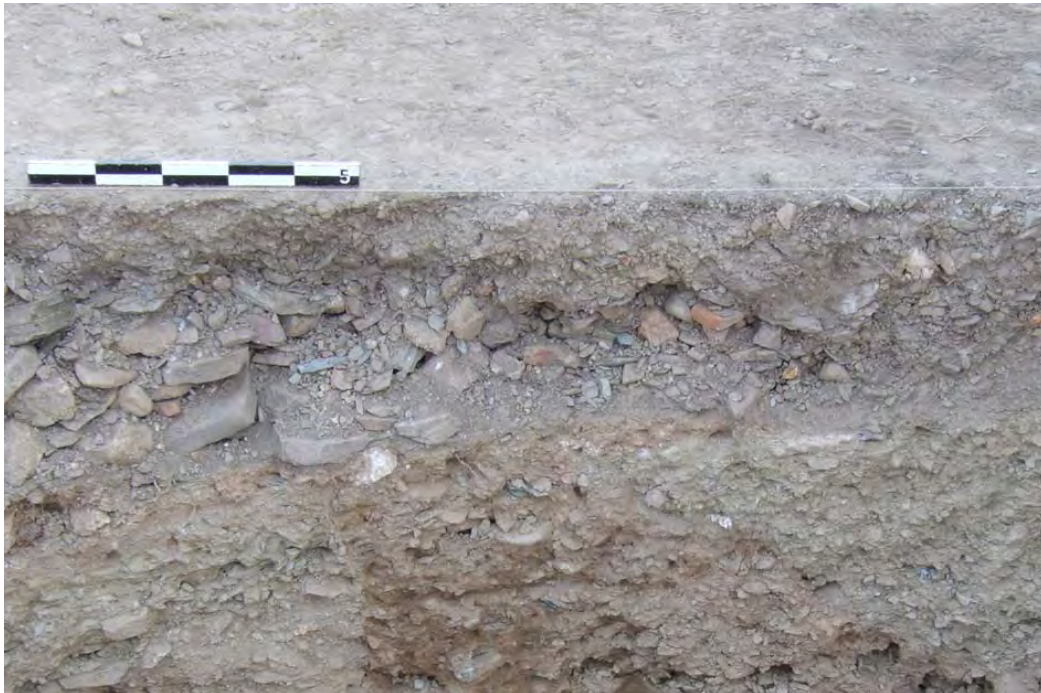
Fig. 2 – Linhas interfaciais verticais das paredes em taipa visíveis num dos cortes estratigráficos da primeira sondagem efectuada (créditos: Pedro Carvalho).

Este último aspecto carece de melhor explicitação. Com efeito, vamos ser claros, a construção em taipa não foi logo identificada em plano na primeira sondagem de diagnóstico aberta no local. Um troço de parede foi em parte removido juntamente com os seus derrubes em terra que o ladeavam. A sua identificação não foi imediata – desde logo, digamo-lo abertamente, porque o aparecimento de uma estrutura com estas características não era de nenhum modo previsível; depois, convém também referi-lo, as faces destas paredes não se apresentariam aqui suficientemente bem preservadas para que facilmente fossem identificadas no contacto com os derrubes. A sua identificação apenas ocorreu a meio da escavação dessa sondagem, quando a leitura dos cortes estratigráficos o permitiu e tornou as linhas interfaciais verticais claramente visíveis (Fig.2).

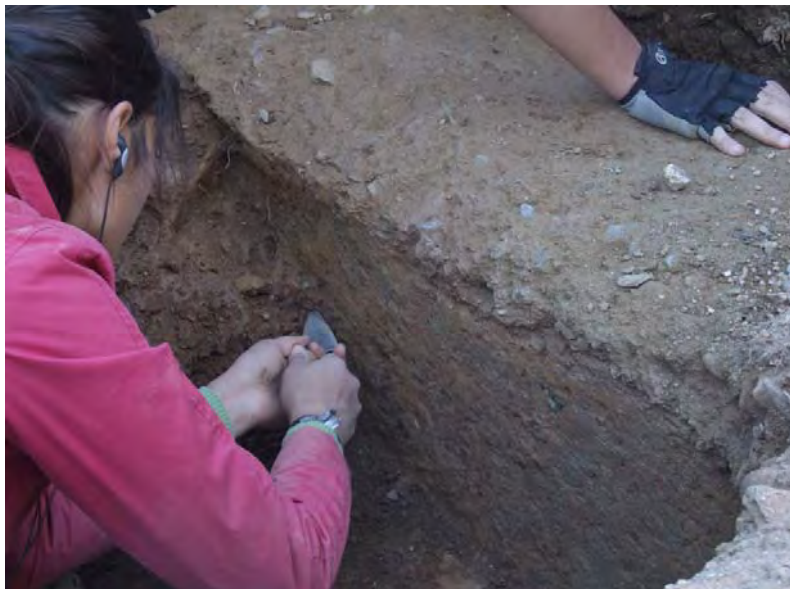
Fig. 3 – Processo de identificação de uma parede em taipa (créditos: Pedro Carvalho)

A escavação é quase sempre um processo difícil – e particularmente exigente no momento de identificação dos interfaces e das relações topográficas entre as UE's a que pertencem. Neste caso também o foi, sobretudo na fase inicial da escavação, quando não se equacionava a possibilidade das construções em terra aparecerem. A partir do momento em que essa realidade se tornou um dado arqueológico objectivo, e o seu processo identificativo começou a ocupar um lugar de destaque entre as nossas preocupações, as paredes em terra começaram a ser identificadas e seguidas com relativa facilidade (Fig.2) – embora a constante presença dos seus derrubes desfeitos, que as ladeavam, e as irregularidades que apresentavam algumas das suas faces, nem sempre tornassem esse processo de identificação perfeitamente óbvio e objectivo (Fig.3).

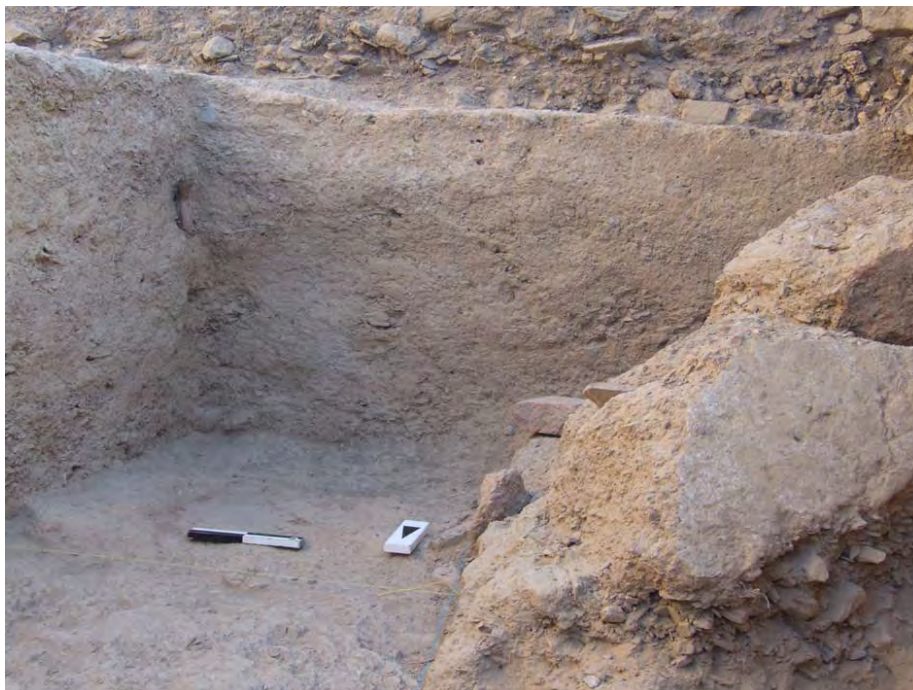
Fig. 4 – Troços derrubados das paredes em taipa (depois de terem sido removidos os derrubes desfeitos e paredes em taipa, ao fundo (créditos: Pedro Carvalho)

Em Idanha-a-Velha, capital dos *Igaeditani*, estas construções em terra apareceram integradas num contexto histórico onde não eram esperadas. De todo o modo, essas construções encontram-se lá e estão muito bem representadas, marcando agora distintamente o local. Com efeito, no decurso das três campanhas de escavação aí realizadas entre 2007 e 2009, verificámos que no lugar do *forum* romano, construído na época augustana num dos sítios mais elevados da cidade, havia outras construções anteriores (Carvalho, 2009). E estas construções mais antigas apresentam uma particularidade: foram erguidas com paredes em terra – fundamentalmente em taipa, mas documentando-se também o adobe (Figs. 4 e 5).

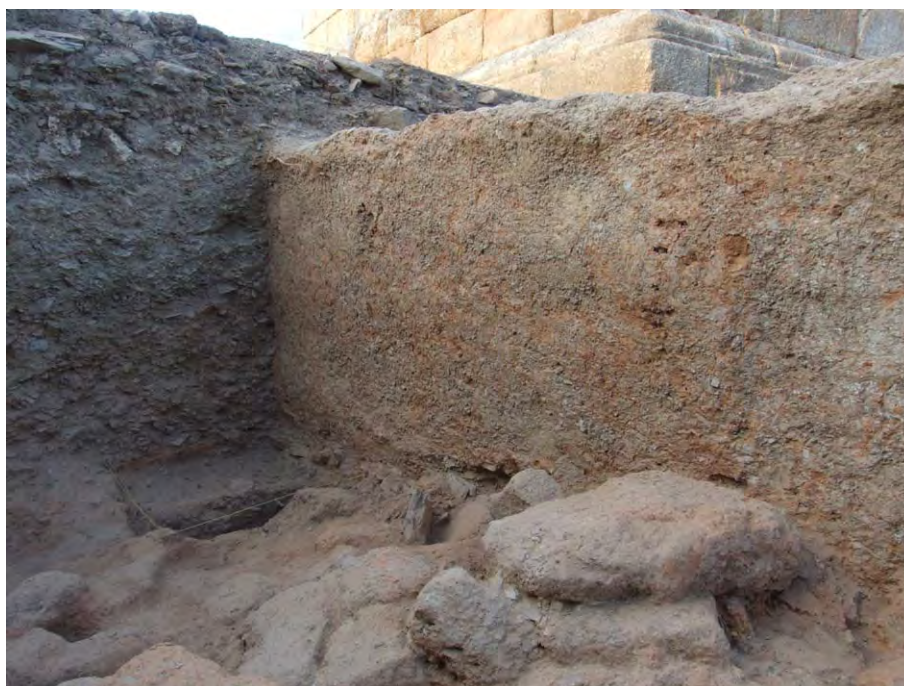
Fig. 5 – Parede em taipa e templo romano ao fundo (créditos: Pedro Carvalho).

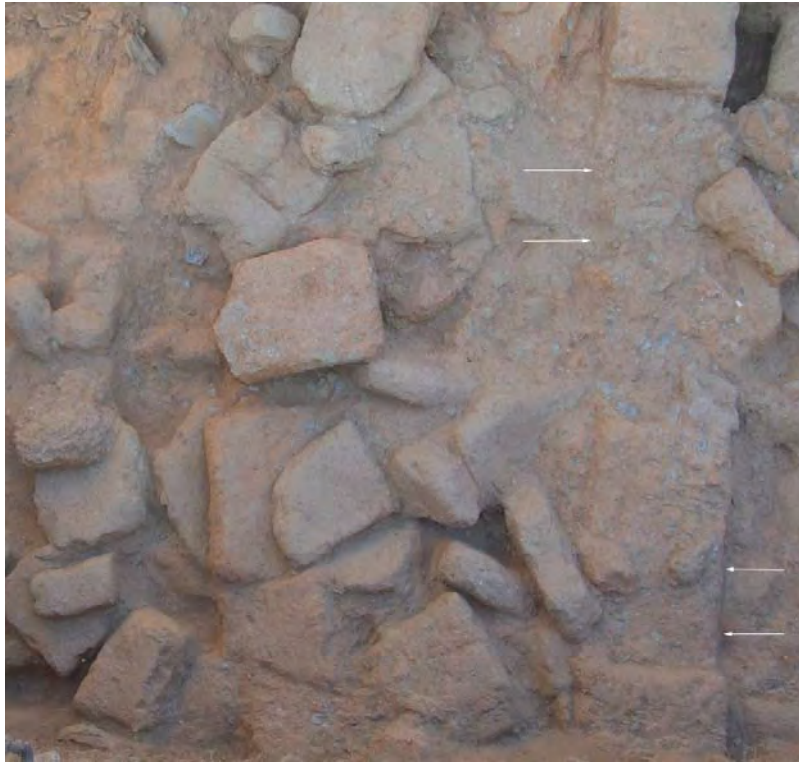
Fig. 6 – Parede em adobe e respectivo derrube (créditos Pedro Carvalho)

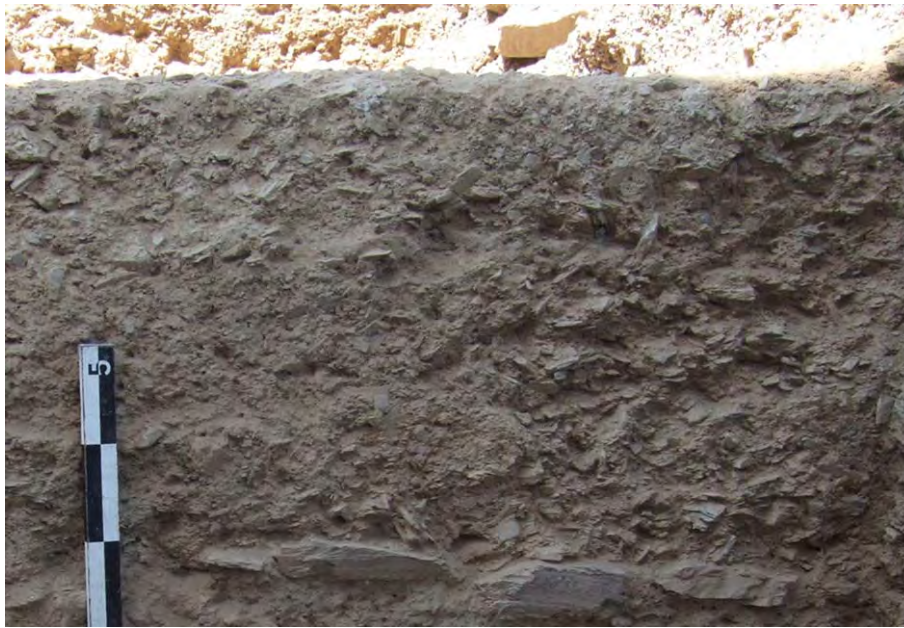
Fig. 7 – Fiada de estreitas lajes de xisto a marcar a linha de contacto da parede em taipa com o chão térreo (créditos: Pedro Carvalho)

Não obstante a durabilidade destas paredes em terra, como se pode claramente depreender desta passagem de Plínio, parece-nos que estas em particular talvez possam ser entendidas como paredes interiores, devidamente abrigadas e a salvo, portanto, das agressões de agentes atmosféricos (sobretudo a chuva), uma vez que não apresentam nenhum soco ou embasamento em pedra que as protegesse da circulação de águas – apenas se identificou uma fiada de estreitas lajes de xisto a marcar aquilo que consideramos ser a linha da parede em contacto com o nível térreo do chão (Fig. 7).

A sua largura relativamente reduzida (c. 0.36 m) também parece sugerir esta função divisória – e dividiriam espaços com funções distintas, a avaliar pelos indicadores até agora reconhecidos que o denunciam. Contudo, não existem dados suficientemente seguros que permitam, por agora, avançar com proposta (s) de funcionalidade para este edifício. Alguns indícios registados durante a última campanha de 2009 parecem apontar no sentido de um espaço habitacional privado – mas, nesta fase, ainda será prematuro avançar com qualquer tipo de hipótese.

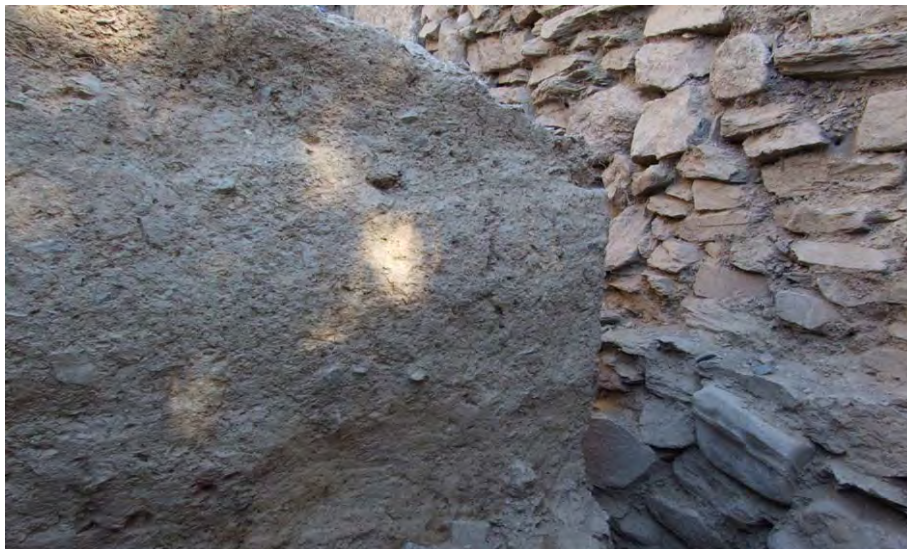
Fig. 8 – Parede em taipa cortada por um dos pórticos do fórum (créditos: Pedro Carvalho).

Os troços rectos destas paredes de faces afagadas acabam por documentar a tecnologia tradicional de construção em taipa (Fig. 8), no interior de taipais ou da forma em madeira, ter-se-á vertido (e apertada com um maço) terra argilosa, depois de ter sido previamente amassada com água e cascalho miúdo de xisto – tecnologia, aliás, que ainda hoje se observa nos muros rurais tradicionais de algumas regiões da Beira Baixa (como na região de Ródão), constituídos por troços paralelepípedicos com 0.90 m de altura por 0.80 m de comprimento e 0.30 m de espessura (Henriques e Caninas, 1992, 103).

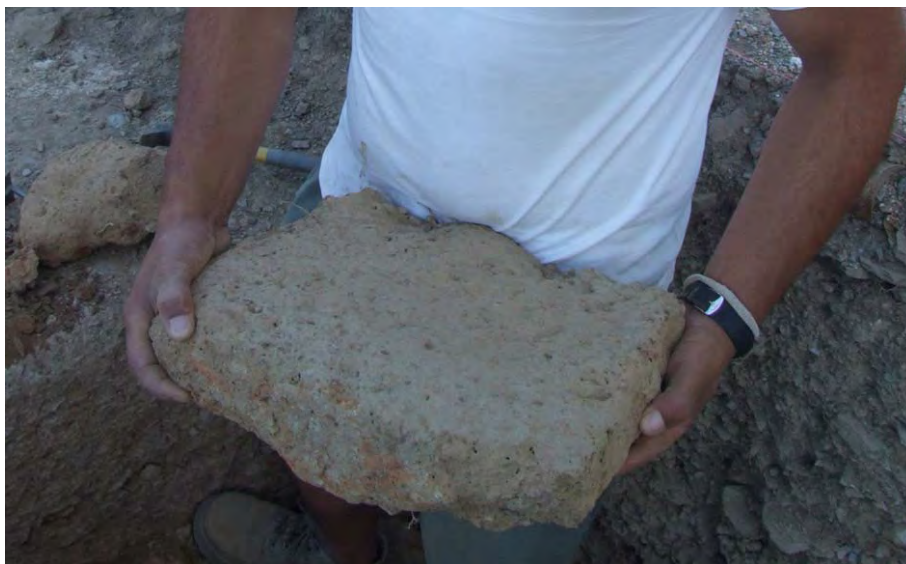
Fig. 9 – Adobe recolhido num derrube (créditos: Pedro Carvalho)

Mas o adobe também apareceu claramente documentado no decurso da campanha de 2009 (antes já tinha aparecido um ou outro adobe entre os derrubes da taipa). Formado por blocos com precisamente 0.36 m de comprimento (i.e. com idêntica dimensão da largura das paredes em taipa), 0.18 m de largo e 0.09 m de espessura (Fig. 9), o adobe foi pelo menos utilizado para erguer uma das paredes transversais àqueloutra – que corre no sentido sul-norte ao longo de todas as sondagens – levantada em taipa.

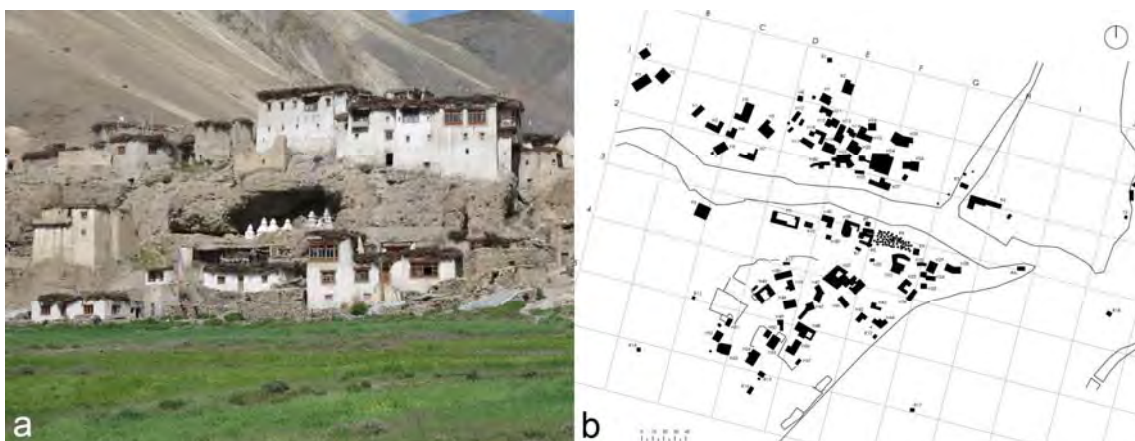
Fig.1 – Kanji: a little gem of Himalayan earthen architecture (a) and the plan of the village (b)  
(credits: Giulia Bravo, Désirée De Antoni)

The Kanji landscape is scarcely vegetated. On the fields along the river that borders the village, only a few crops are grown, as result of the oasis agriculture system typical for high mountainous areas. The village and its environment can be considered a “cultural landscape” being the typical result of “combined works of nature and man” designated in the first article of the Word Heritage Convention (1972). The village’s morphology is characterized by two settlement areas divided by a dry river bed (Fig. 1b).

The general plan of Kanji village clearly explains the morphological structure of the settlement sloping towards the central axis, the dry river bed. The morphology also shows a scattered settlement along the borders, composed of isolated houses of different types while the old village core is a dense homogenous cluster of tall buildings. This is what makes Kanji a unique survival.

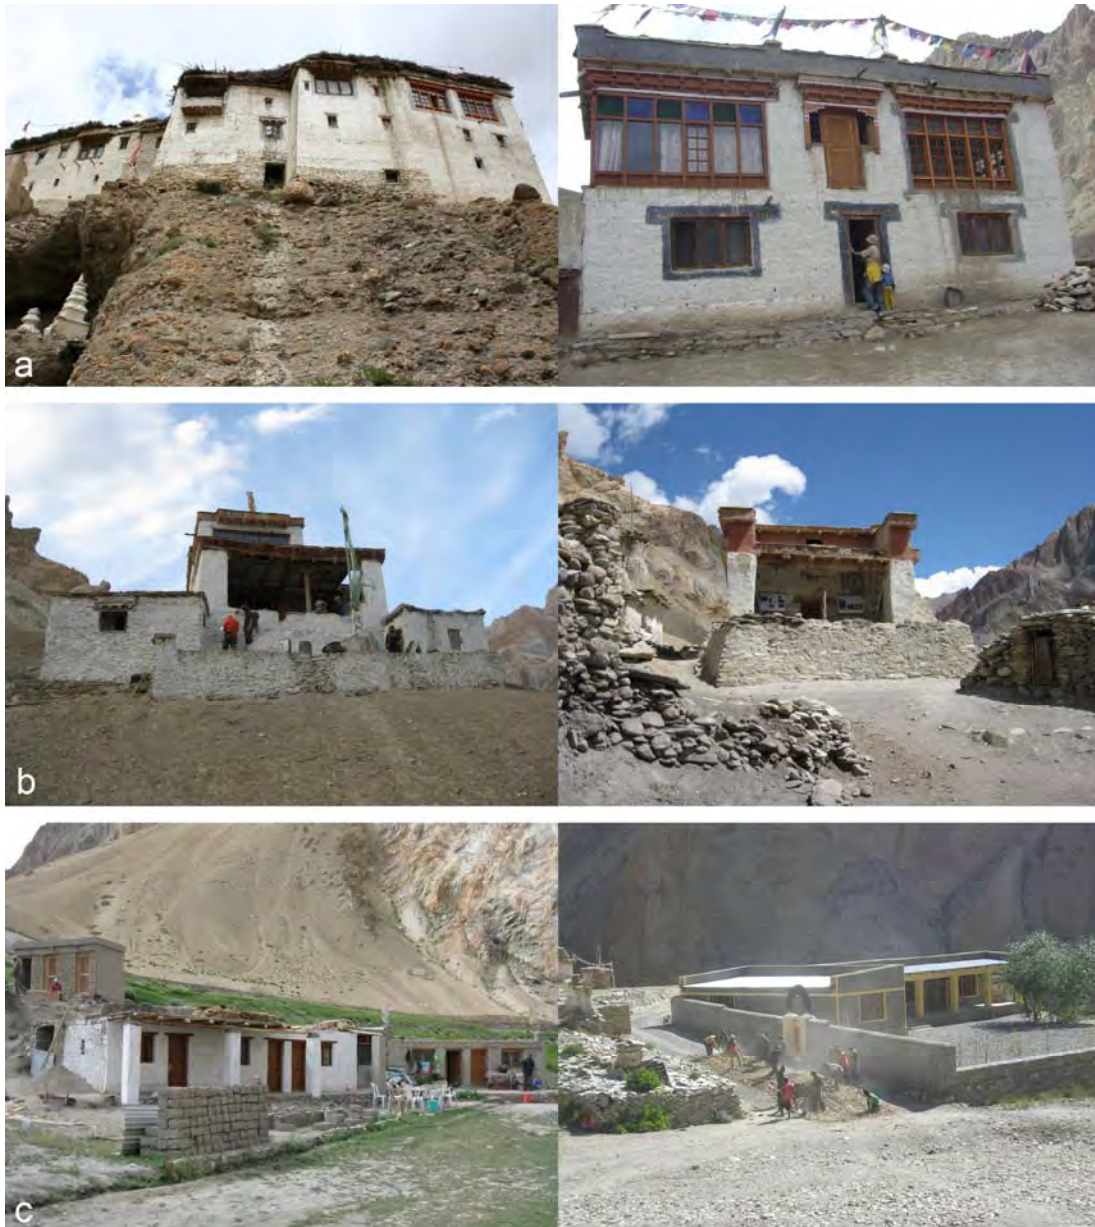
Fig.3 - Identifying the basic architectural typologies: (a) tower house and two floors house, (b) monastery and temple, (c) camping facilities and the new public school (credits: Giulia Bravo, Désirée De Antoni)

The vernacular tissue is an organic sum of common features characteristic of the typical Himalayan villages architecture and its formation obeys typological rules. In fact, in the first area, the cliff top, we can observe some tower houses (Fig. 3a) which can reach the height of four floors, while in the second area, across the river bed, there are houses which are one or two floors high.

The buildings dedicated to worship, the temples and the monastery, are distinguished from other buildings by a range of features characteristic of Buddhist construction practice, such as the red colour of the roof parapet. The well-conserved monastery presents the front porch plastered in ochre yellow and red. The colour blue is used for the decoration of the wooden capitals. In the interior, all the religious buildings are decorated with statues and paintings and further enriched by painted scrolls, called *thangka*, which all display sacred images of Buddha, Bodhisattvas and other cult objects, occasionally, Buddhist stories.

Of the public buildings, a part of the older village hall, the new public school falls outside any traditional type of construction. Materials alien to the traditional context have been used for its construction, such as stone and cement for the walls and iron sheet instead of wooden roof.

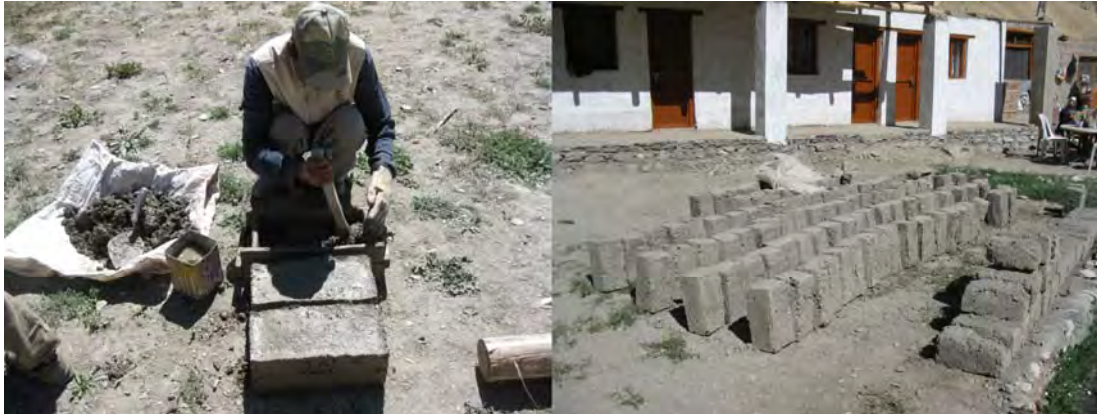
Fig.4 - Studying the vernacular building technologies: production of the the *pakbu*, the local mud brick (credits: Désirée De Antoni)

Vernacular technology displays the typical features of earthen architecture. Over a stone base, the bearing masonry of the walls is normally made of earthen blocks, called *pakbu* (Fig. 4). The earth used for *pakbu* and the subsequent layer of plaster, is very clayey. In the interior, the vernacular buildings have a wooden structure serving as the support for the roof.

A first technical observation concerns the lack of straw or other strengthening vegetable fibres, in the *pakbu* production. The addition of sand and stones in the *pakbu* and the earthen roofing is a normal practice.

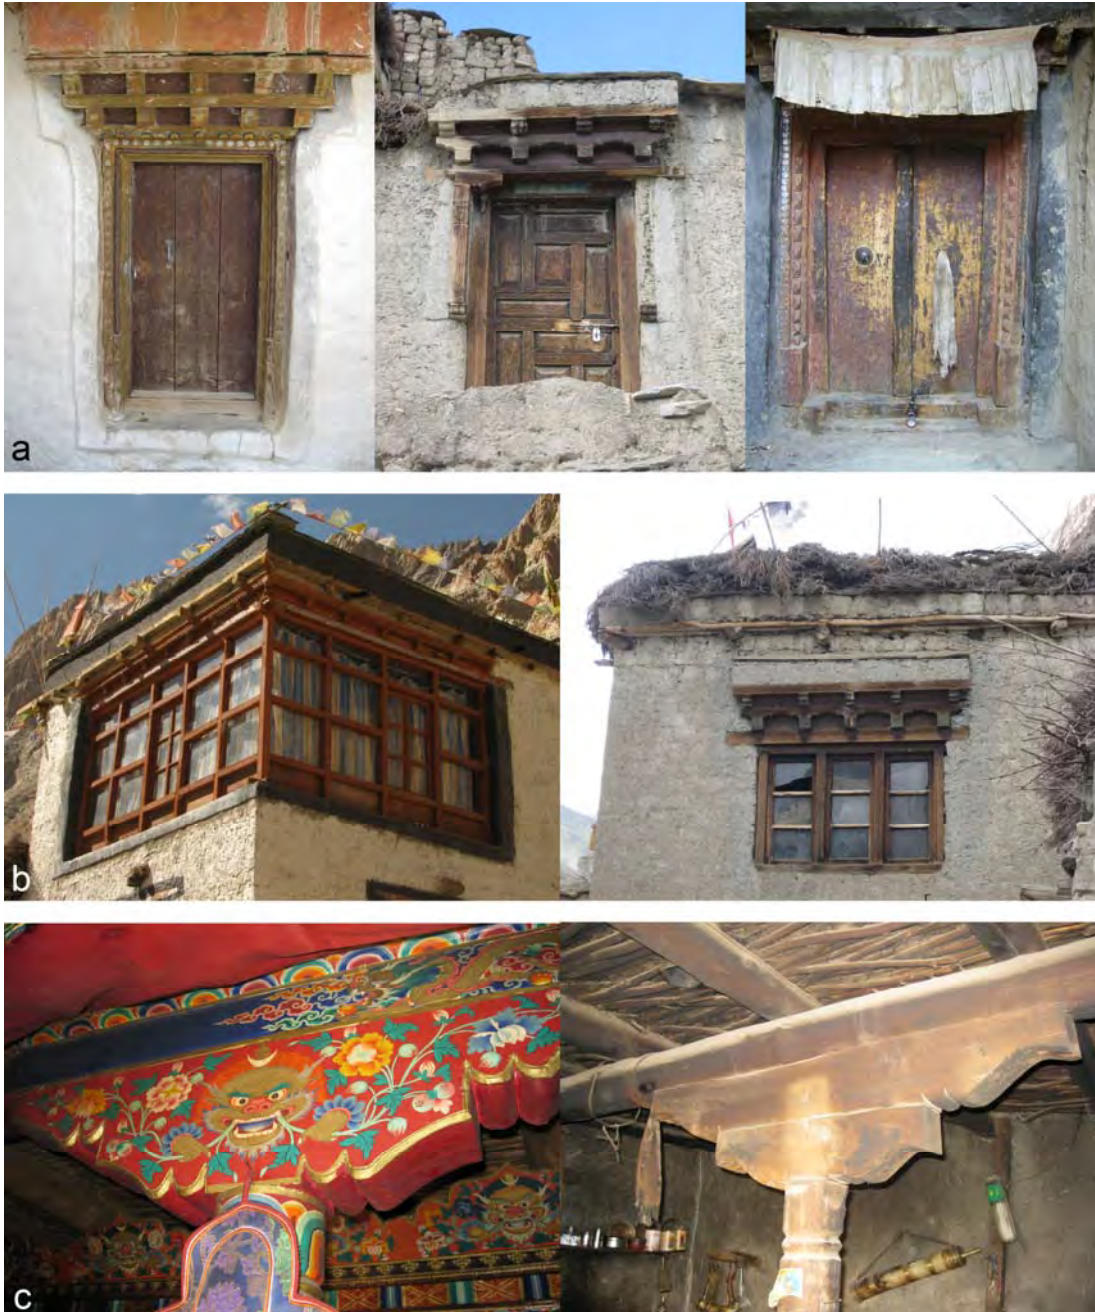
Fig.5 - Understanding the architectural details: (a) doors, (b) windows, (c) capitals  
(credits: Giulia Bravo, Désirée De Antoni)

A series of sketches and drawings representing the doors, windows, capitals etc. were plotted during the survey campaign. Those drawings were aimed at understanding the architectural details (Fig. 5a-b-c) found in the vernacular buildings of Kanji. The drawings, made by hand and subsequently transferred to the computer, will also be an important part of the *conservation manual* of the village.

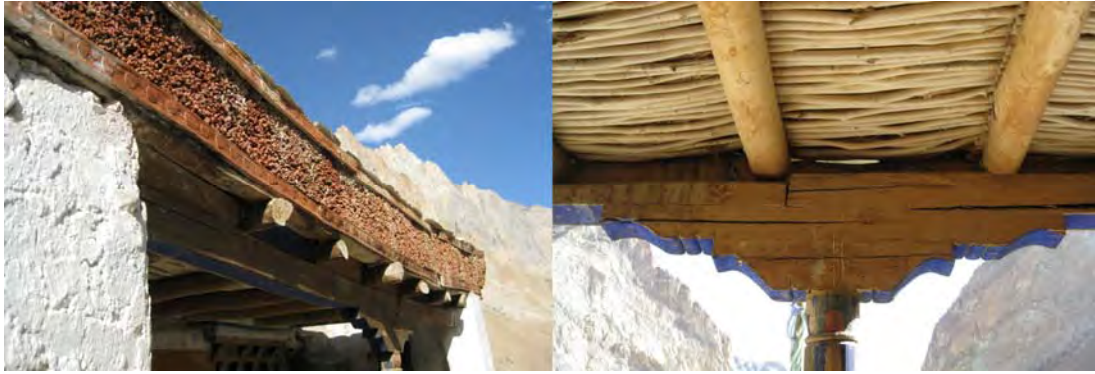
Fig.6 - Details of the vernacular roofs (credits: Désirée De Antoni)

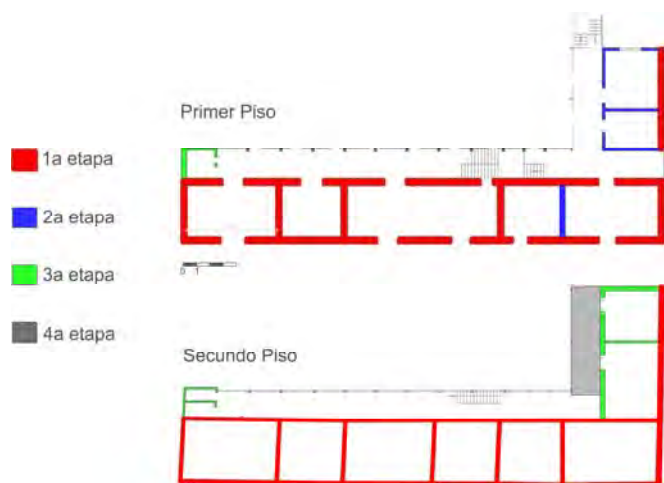
Fig. 3 – Etapas constructivas de la Casa de Jorge Isaacs  
(Crédito: Olimpia Niglio, 2007)

A partir de 1856, cuando por la tradición aparece la existencia de la casa y hasta la fecha, se han encontrado cuatro etapas constructivas (Fig.3). La primera etapa realizada en tapia pisada – bahareque que se encuentra en el primero y segundo pisos. La segunda etapa en ladrillo de adobe tuvo intervención un muro del primer piso. La tercera etapa utilizó el ladrillo recocido. Se hizo un anexo en el primero y segundo pisos; se intervinieron zonas interiores de los dos pisos y un muro en el primero. Luego la casa tuvo intervenciones en hormigón armado. En la cuarta etapa se construyeron, en el segundo piso, columnas y circulaciones (Niglio, 2007, p.47).

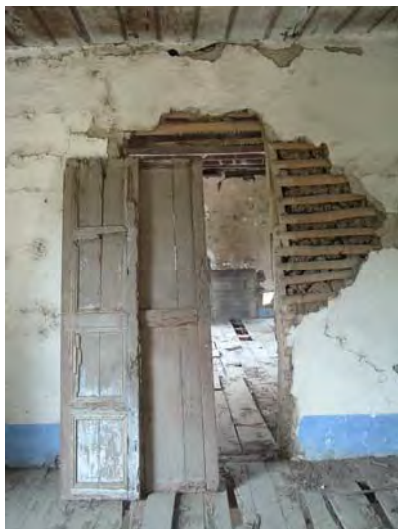
Fig. 5 – Casa de Jorge Isaacs: muro en bahareque y piso en madera  
(Crédito: Olimpia Niglio, 2007)

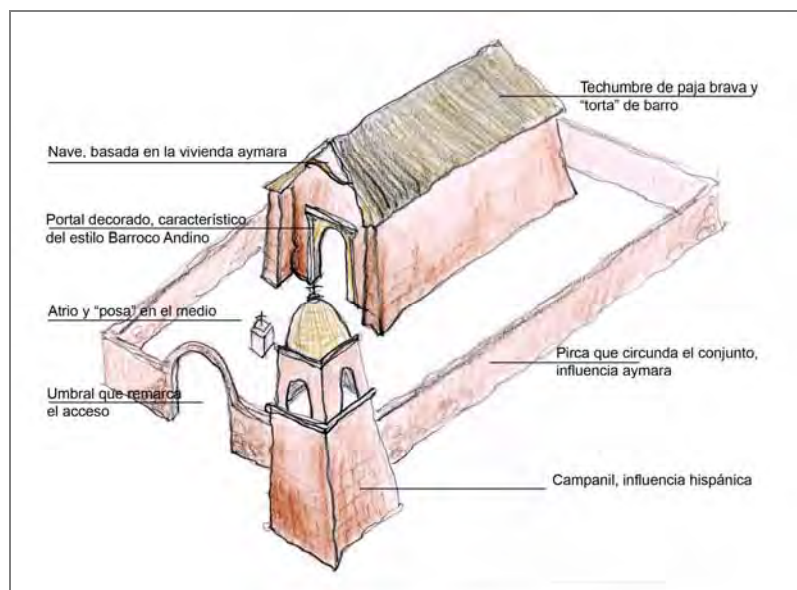
Fig. 2. Esquema de la tipología arquitectónica (créditos: Natalia Jorquera, 2009)

Los elementos principales que conformarán la tipología de las iglesias andinas serán: la presencia de una sola nave (3) construida en mampostería de piedra o adobe, sin vanos destinados a ventanas, con contrafuertes y eventuales capillas laterales, un campanil normalmente exento, un portal sobre el acceso principal decorado con elementos ornamentales como columnas y otros elementos típicos del barroco (volutas, flores), un atrio utilizado para las festividades y un precinto que rodea la iglesia delimitado por una pirca, un umbral de acceso, y la presencia de una “posa” o monolito de piedra para depositar la imagen durante la procesión religiosa; más tarde aparecieron los coros sobre la entrada. Dentro de este esquema, el campanil es comprendido como el “macho”, lo vertical, y la nave como la “hembra”, lo horizontal que acoge, como la madre tierra, como característica de la visión dual del universo aymara (ver Fig. 2). Otra característica será “la tendencia al contraste entre un exterior despojado y la riqueza ornamental del equipamiento en el espacio interno de las capillas” (Benavides, Gutiérrez, 2006, p. 114)

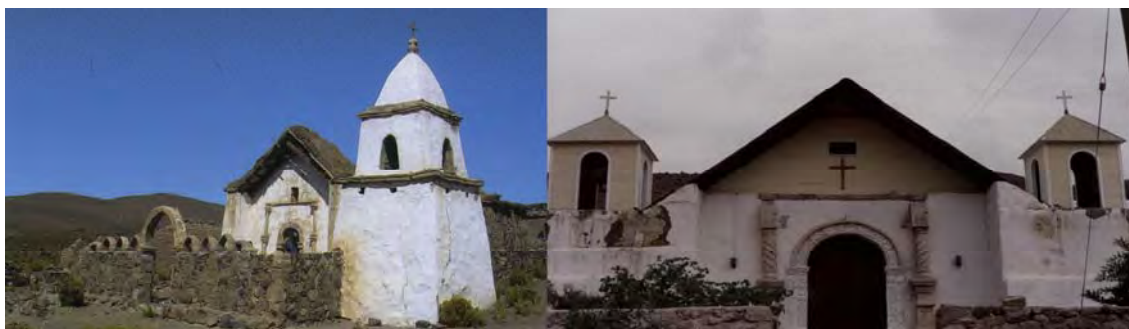
Fig. 3 – Comparación entre una iglesia del área altiplánica y de la precordillera. A izquierda, Iglesia de Caraguano, a derecha, Iglesia de Limacsiña. (Créditos: Consejo de Monumentos Nacionales, 2005)

Dentro de esta tipología, existe una sutil diferencia entre las iglesias del área del altiplano y aquella de la precordillera debido a las divergencias propias de ambos ecosistemas: en el altiplano las condiciones climáticas son extremas, con vientos, nieve y lluvias torrenciales y temperaturas que oscilan entre 10° y -30° en la noche, lo que da origen a una arquitectura más de masa y sin fenestraciones aparte del acceso, manteniéndose más acentuadas las características de la arquitectura aymara, como la presencia de una robusta torre de campanil siempre exenta que se ubica en la parte delantera del conjunto; la precordillera en cambio cuenta con climas más moderados y buenos recursos de agua a partir de los ríos que nacen en la cordillera y bajan por las quebradas, por tanto se trata de un territorio más fértil con una flora más abundante que posibilita la aparición de un mayor número de elementos de madera, como los tímpanos o la torre de campanil, la cual en muchos casos se encontrará adosada a la fachada principal, existiendo en varios casos dos torres, una a cada lado, con un lenguaje que es de clara influencia hispánica; también aparecen vanos más grandes – normalmente en las torres- y espacios intermedios (ver Fig. 3).
