**6º SEMINÁRIO ARQUITECTURA DE  
TERRA EM PORTUGAL**

**9º SEMINÁRIO IBERO-AMERICANO  
DE ARQUITETURA E CONSTRUÇÃO  
COM TERRA**

***MEMÓRIAS***

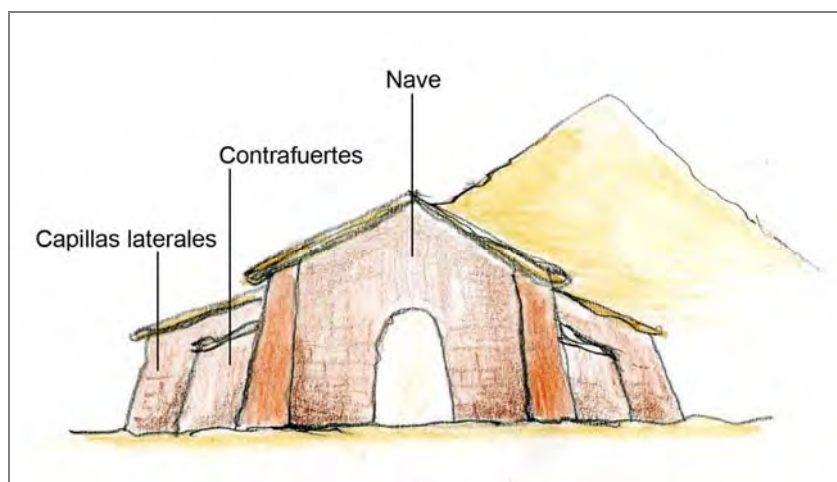
Fig. 4 – Modelo estructural estático-gravitacional, consistente en el adosamiento de volúmenes laterales que “apoyan” la nave principal, asemejando la figura del cerro. (Créditos: Natalia Jorquera, 2009)

Desde el punto de vista estructural, las iglesias andinas desarrollan un sabio sistema para-sísmico estático, basado en su figura geométrica y esbeltez que responden a algo parecido al ángulo natural de reposo del material libremente dispuesto, y al adosamiento de elementos estructurales complementarios que trabajan apoyando los muros largos: contrafuertes, sacristías, campanarios, terrazas, taludes, enterramientos que contrarrestan los empujes horizontales sísmicos; todo el conjunto responde a una verdadera “arquitecturización” de la figura del cerro - la máxima expresión formal de la veneración andina-, por tanto una volumetría estática estable (ver Fig. 4). Por su parte, la estructura de techumbre en esquema de par y nudillo conforma un diafragma rígido que unifica el trabajo de los muros.

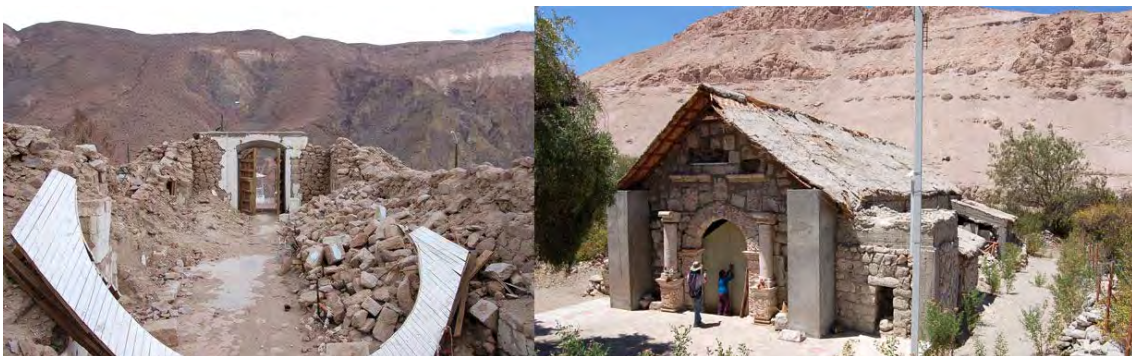
La iglesia de Huasquiña, también construida en mampostería de piedra, posee una sola nave y tres volúmenes adosados: un campanil a plomo con la fachada –del cual hoy sólo queda la base- un baptisterio, y una sacristía; en su costado izquierdo posee tres grandes contrafuertes; sus espesores de muros son de 1 metro en promedio. Fruto de las continuas intervenciones que ha sufrido la iglesia a lo largo de su historia, pero por sobre todo debido a la última intervención de 1983, es que hoy el inmueble dista mucho del original, no sólo en términos morfológicos y por ende simbólicos, sino también estructurales y constructivos: la intervención de 1983 se limitó a la sobreposición brusca de una estructura de hormigón armado a la iglesia, la cual no sólo cambió completamente el aspecto del inmueble, sino que dejó a la iglesia original sin ninguna participación estructural (ver Fig.5).

Fig. 5- Iglesia de Limacsiña en total colapso estructural, e iglesia de Huasquiña con graves daños producto de la implantación de una estructura de hormigón. (Créditos: Surtierra Arquitectura, 2009)

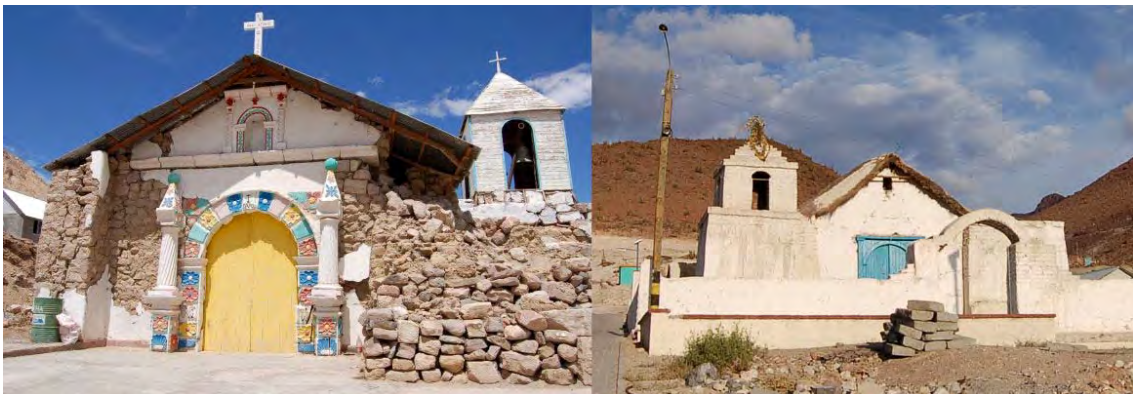
Fig. 6- Iglesia de Mocha con graves daños e iglesia de Nama, restaurada por su comunidad.  
(Créditos: Surtierra Arquitectura, 2009)

La iglesia de Mocha por su parte, esta conformada por una gran nave construida en adobe con elementos de piedra en portales, dinteles, cadenas y zócalos; dos capillas laterales y dos contrafuertes construidos en técnica mixta de adobe y mampostería de piedra, y un campanil de madera; sus espesores de muro son en promedio de 1.2 metro. La iglesia presenta graves daños estructurales, teniendo fallas típicas de una construcción con mamposterías mixtas en adobe simple y piedra, esto es, vaciamientos, pérdida de trabazón en las esquinas, desaplomes y grietas de cortes en torno a vanos, siendo el daño más evidente, el vaciamiento con pérdida de material de la base de la torre del campanil y el desmoronamiento de la fachada posterior.

Por último, la iglesia de Nama, es de los 4 inmuebles citados la que se encuentra en mejor estado de conservación y además constituye uno de los ejemplos más puros dentro de la tipología de iglesias andinas (ver figura 6); la iglesia construida enteramente en adobe, posee una sola nave, dos capillas laterales en su parte posterior, adosadas a ambos lados de la fachada trasera, varios contrafuertes a ambos lados de los muros longitudinales y dos bases de torres adosadas a la fachada principal, con un torreón al lado norte; sus espesores de muros son de 1 metro en promedio; Luego del sismo de Junio del 2005, la iglesia se vio medianamente afectada, presentando algunos desmoronamientos importantes en los encuentros de las bases de torres con la fachada principal y en la torre propiamente tal; frente a dichos daños, la comunidad de Nama procedió a la restauración del inmueble a través de un proceso participativo de “jornadas” o “faenas” en las cuales se rehicieron los adobes y posteriormente se procedió a la reconstrucción del torreón de la iglesia y de los otros sectores derrumbados, además de la incorporación de filas de alambres en la esquina de la base de la torre, que cumplen la función de evitar el vaciamiento de esa porción de muro; este proceso se desarrolló de manera autónoma e independiente por parte de la comunidad, con una mínima intervención de agentes técnicos externos.

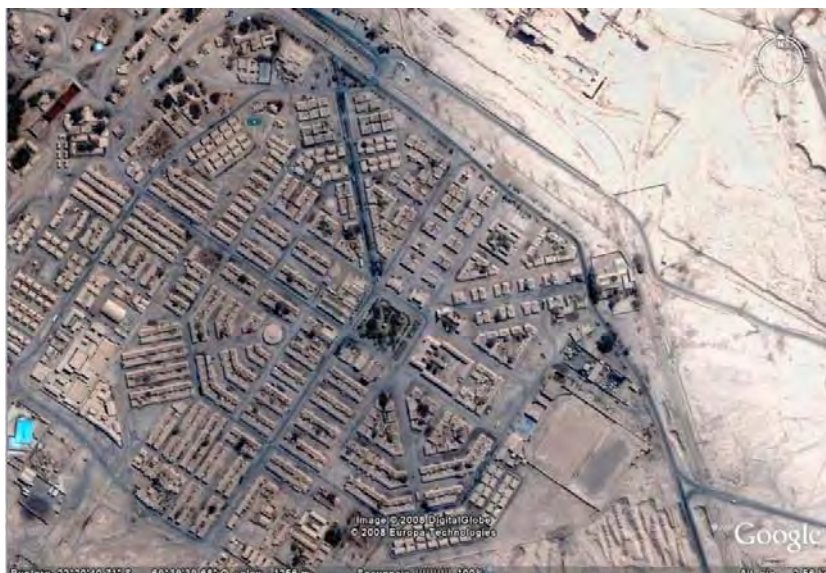
Fig. 1 – Foto aérea donde se aprecia el trazado que hace alusión a la bandera inglesa.  
(Créditos: Surtierra Arquitectura, 2008; fuente: Google Earth)

El trazado de la ciudad posee forma de bandera inglesa, esto es, una planta octogonal, con cuatro lados mayores y cuatro lados menores, desde donde surgen dos diagonales que convergen en la plaza, entorno a la cual se ubican los edificios más importantes correspondiente a las instituciones públicas (Consejo de Monumentos Nacionales, 1999, p.1), y en las vías diagonales que se abrían desde allí, las viviendas para los mineros (ver Fig. 1). Los anchos de calles y la pequeña escala de las construcciones de un piso de habitación para los obreros traducen de cierta manera la vastedad del desierto que la rodea.

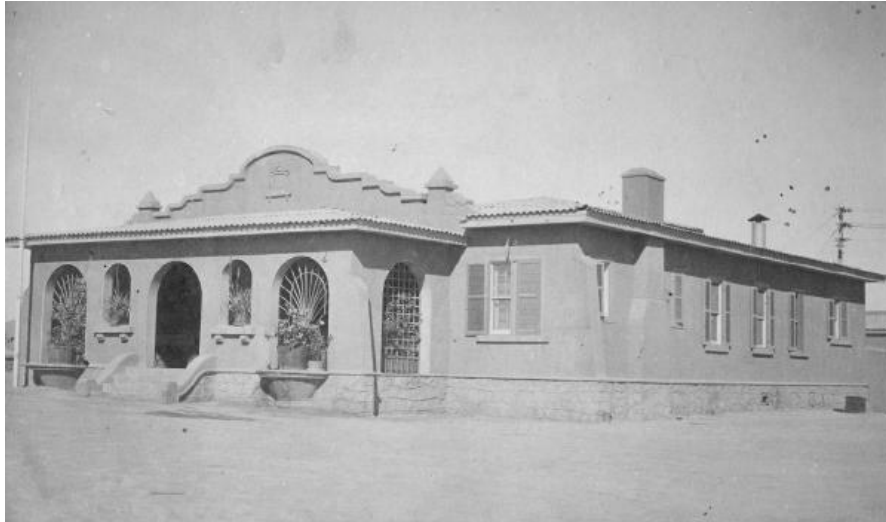
Fig. 2- Estilo “New Mexico” característico por sus frontones que rematan con figuras geométricas curvas . (Créditos: Nelsón Aranda, 1965)

Un elemento en común de las tres tipologías mencionadas, es la adopción de un particular estilo arquitectónico conocido como “New Mexico”, consistente en fachadas de altura superior al resto del volumen, cuyas cornisas son decoradas con geometrías de curvas alargadas que esconden las aguas de la techumbre (ver Fig. 2); dicha decoración es también modelada en tierra.

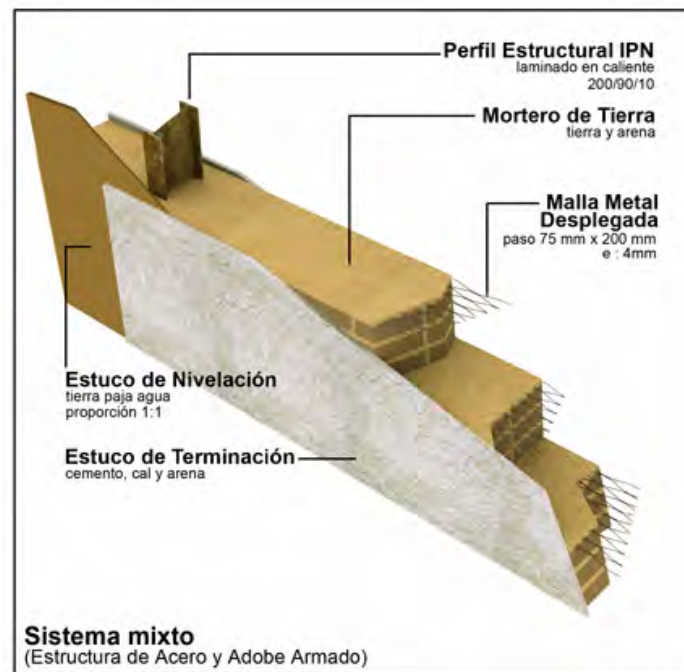
Fig. 3- Detalle sistema constructivo mixto adobe-metal. (Créditos: Surtierra Arquitectura, 2008)

Los edificios fueron concebidos como grandes galpones de estructura metálica o madera (compuestos por pilares y cerchas) que salvan grandes luces en ambos sentidos, con una técnica y lenguaje propios de la arquitectura industrial que se usaba en Estados unidos y Europa en los años '20; dichas estructuras se encuentran recubiertas o “ahogadas” dentro de muros de adobe en dobles hiladas, por ende con

espesores entorno a los 60 centímetros que esconden completamente las estructuras mencionadas; como elemento mediador, se presentan escalerillas metálicas de malla desplegada, puestas sistemáticamente cada tres hilas de adobe, que de este modo segmentan los muros en su altura, disminuyendo los posibles momentos volcantes y mejorando las tracciones frente a esfuerzos horizontales (ver Fig. 3). Todo este conjunto de decisiones fueron pensadas en la gestación de las obras, según lo demuestran los planos y especificaciones técnicas originales, y constituyen un sistema antisísmico altamente eficiente que ha permitido a los edificios responder exitosamente, manteniéndose en pie a pesar de los grandes sismos que han debido soportar desde su construcción a fines de los años 20'; sin embargo cabe destacar que debido a la falta de información y a la apariencia de los edificios, éstos se encontraban catalogados como de “adobe simple” hasta el momento en el que se llamó a la restauración de ellos luego del sismo del 2007; fue sólo hasta la prospección de los mismos y a la recopilación de información histórica que se descubrió las estructuras embebidas, lo que constituyó un “hallazgo” constructivo-tecnológico-patrimonial.

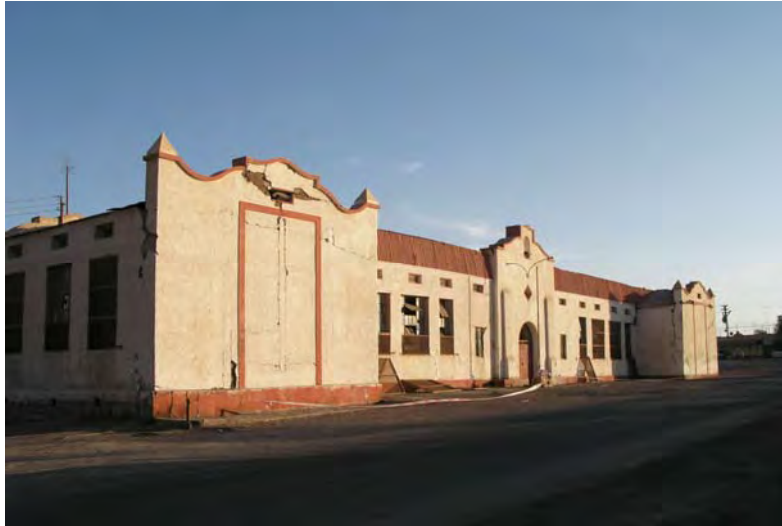
Fig. 4- La ex Escuela Consolidada, el edificio más emblemático de María Elena. (Créditos: Surtierra Arquitectura, 2008)

En el lado orienté se encuentra la ex Escuela de la ciudad, llamada Escuela Consolidada, sin duda el edificio más emblemático por su escala, estilo, y por ocupar un entero frente (ver Fig. 4); ella se encuentra construida en sistema mixto adobe-hierro (en pilares y cerchas) y mallas metálicas.

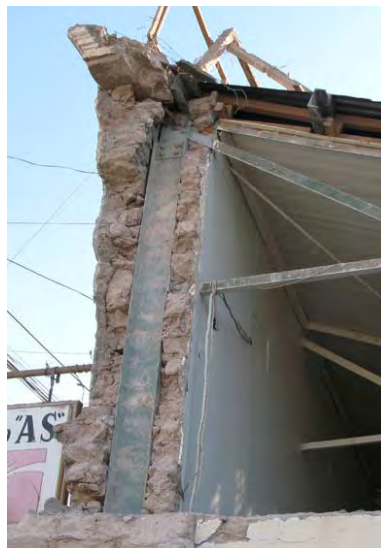
Fig. 5- Parte de la Pulpería, donde la caída del tímpano permitió descubrir la presencia de la estructura de hierro embebida en los gruesos muros de adobe. (Créditos: Surtierra Arquitectura, 2008)

Por último, en el costado poniente de la plaza, se ubican el Mercado y la Pulpería de la ciudad, ambos edificios de grandes luces, construidos en sistema adobe-estructura metálica; la Pulpería lamentablemente es de todos los edificios, el que más intervenciones presenta, lo que ha debilitado mucho su estructura y por tanto luego del sismo del 2007, se encuentra muy dañado (ver Fig. 5).

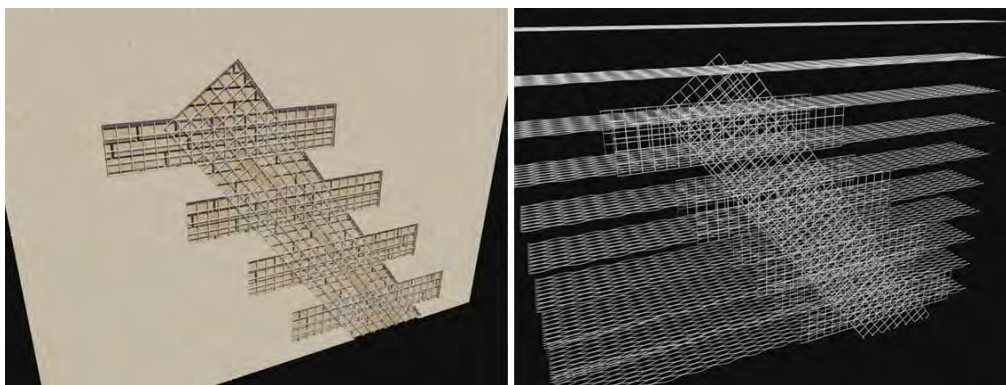
En el caso del Mercado y la Pulpería, las labores de “amarre” estructural se remitieron a la zona de los daños a través de la incorporación de “parches” confeccionados con mallas metálicas verticales (paralelas al paramento) que iban amarradas a las escalerillas metálicas existentes a través de nudos hechos con alambre, que permitieran la reversibilidad de la intervención (ver Fig. 6).

Fig. 6- Detalle de los “parches” de malla Acma y su amarre a las escalerillas de malla metálica desplegada existente, como estrategia de consolidación. (Créditos: Surtierra Arquitectura, 2008)

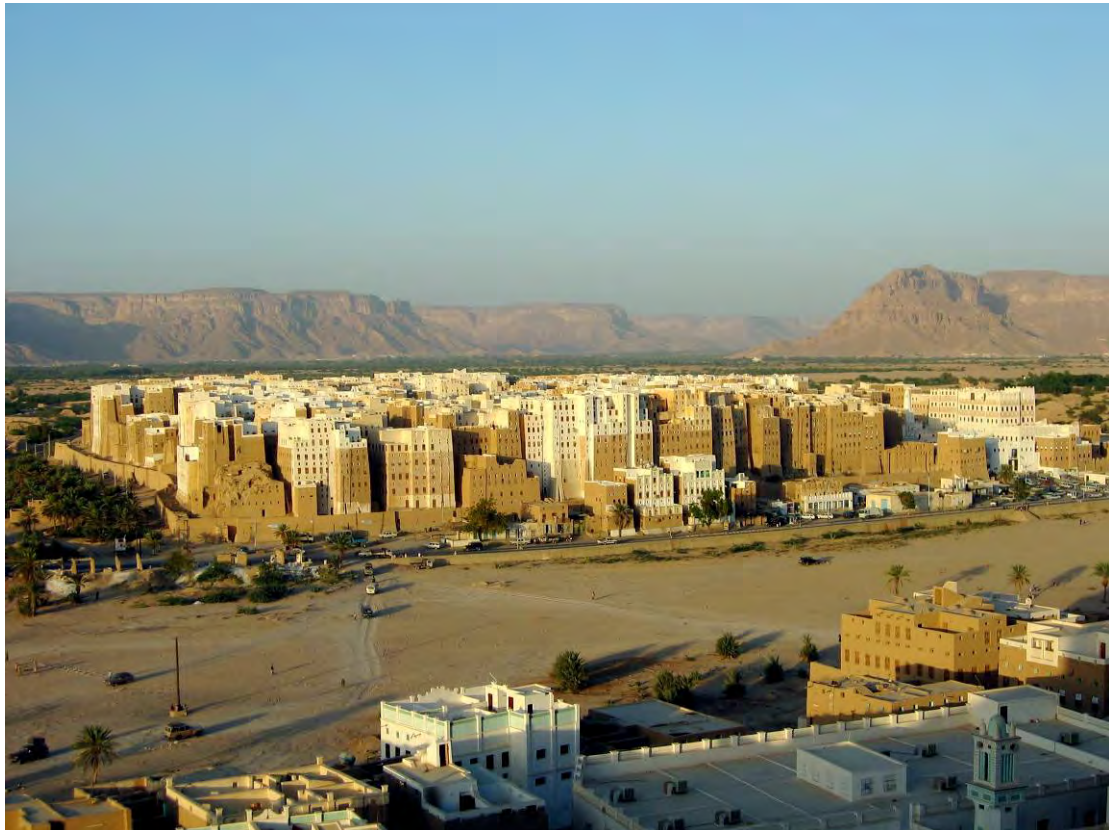
Fig. 1 – The walled city Shibam was inscribed on the World Heritage list in 1982. Although mentioned in the Bible, the town, in its present configuration with ten-story mudbrick tower houses, dates to 1533. (credits: Pamela Jerome, 2006)

The Hadhramaut Valley is well known for its sophisticated mudbrick construction of tower houses. Clustered on the escarpments of the 300-meter high limestone and sandstone cliffs, this building typology developed to fulfill defensive requirements from tribal warfare in the past, the desire to keep the fertile valley floor free for cultivation, and the need to protect against occasional flash floods (Jerome et al., 1999, p. 40). The walled city of Shibam, the World Heritage Site in the region often referred to as the Manhattan of the Hadhramaut, exemplifies the typology of tower houses although not along the escarpment – it rises above the valley floor on an ancient tell (Fig. 1).

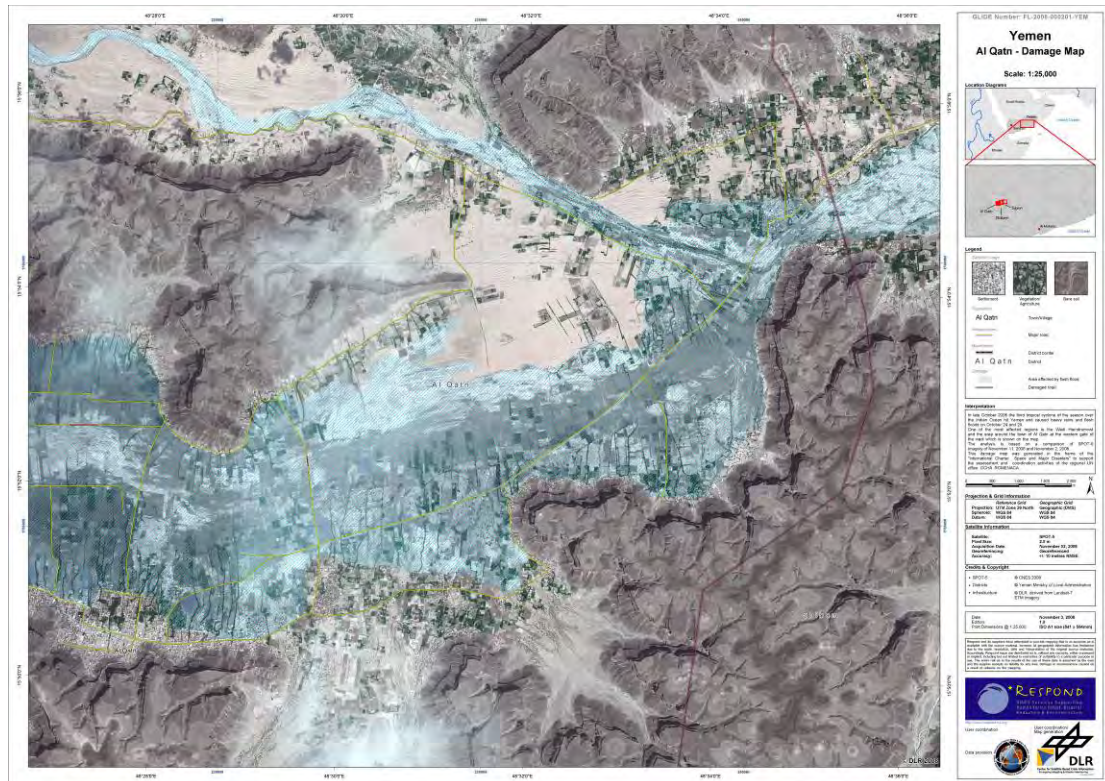
Fig. 2 – Satellite image of the Wadi Hadhramaut in the vicinity of al-Qatn, where over 700 buildings were lost. (credits: DLR, 2008)

the case during the 23-24 October 2008 flash flood; however, there are known areas of the flood plain to be avoided, and despite this, construction occurred (Fig. 2).

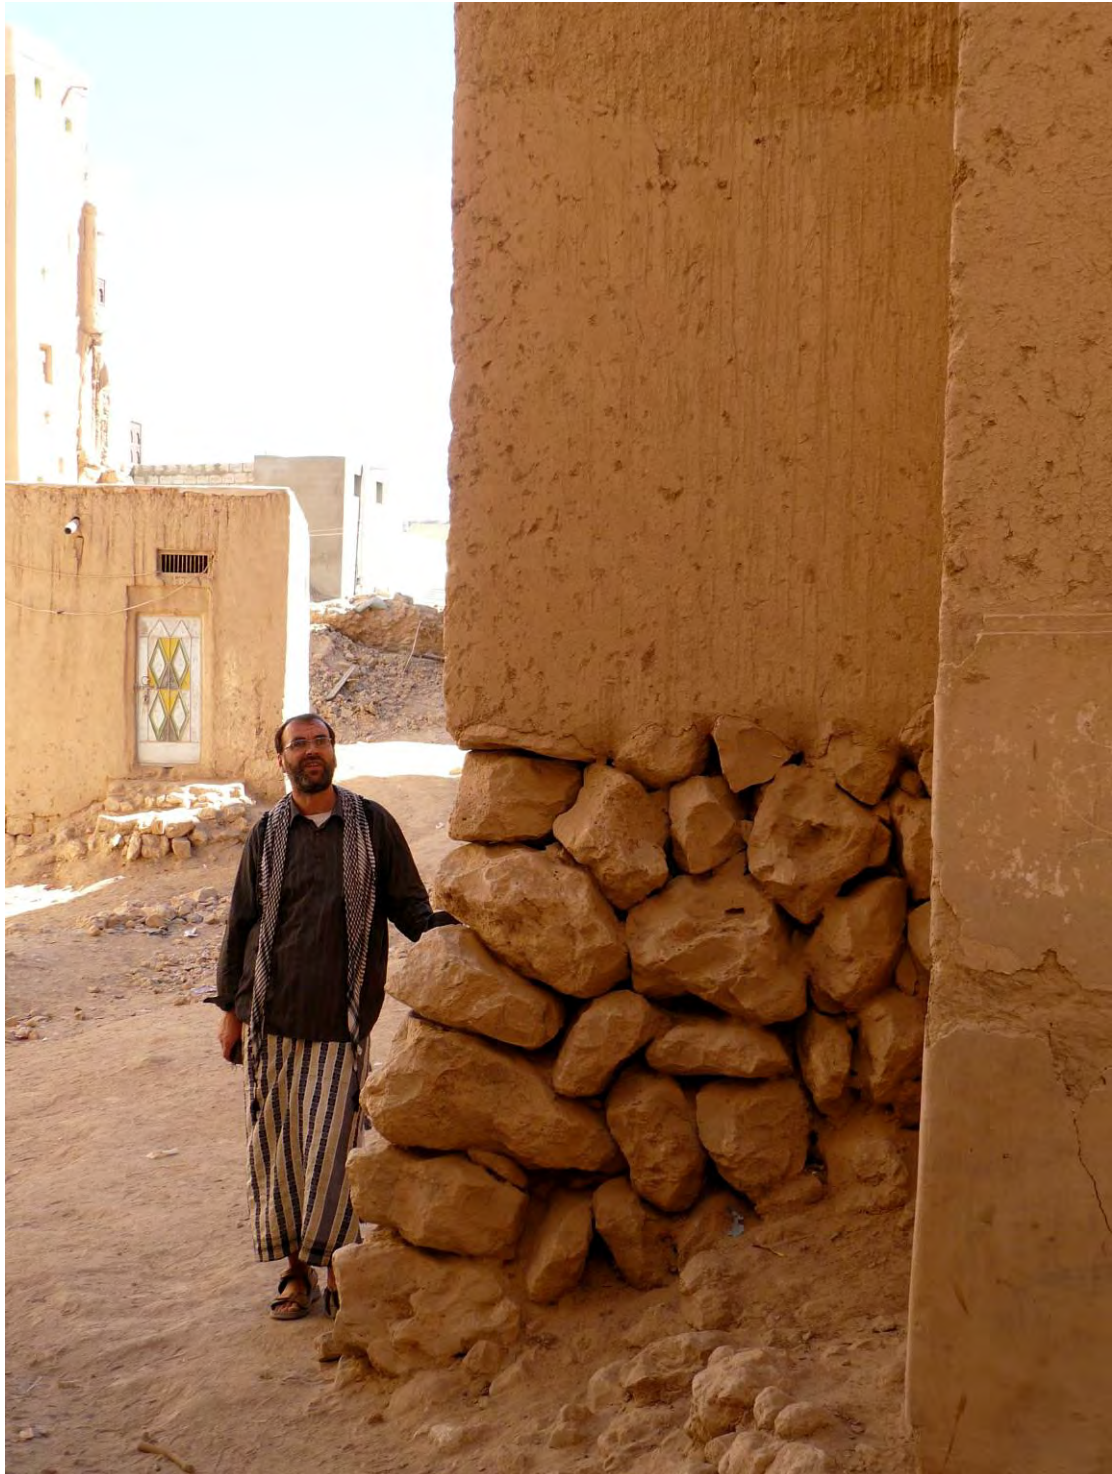
In addition, Wadi Do'an's traditional use of dry rubble stone is particularly helpful as it precludes rising damp, which happens through capillarity. While this does not seem to have been the tradition in the Wadi Hadhramaut where the hydraulic mortar, *ramad*, was used in the past prior to the introduction of cement, at least *ramad* – a mixture of lime putty, ash and sand – did not introduce soluble salts into the mud superstructure. By contrast, cement contains soluble salts deleterious to mud construction. Cement mortar now commonly used in foundations, or even concrete foundations, promote the migration of soluble salts from the cement into the mudbrick superstructure with disastrous results.

Fig. 3 – Dry rubble-stone foundations in the Wadi Do'an can be over 1.50 m in height, and in this case, closer to 1.80 m. Pictured here is a tower house in the notable village of Budha located in the right branch of the Wadi Do'an. (credits: Pamela Jerome, 2008)

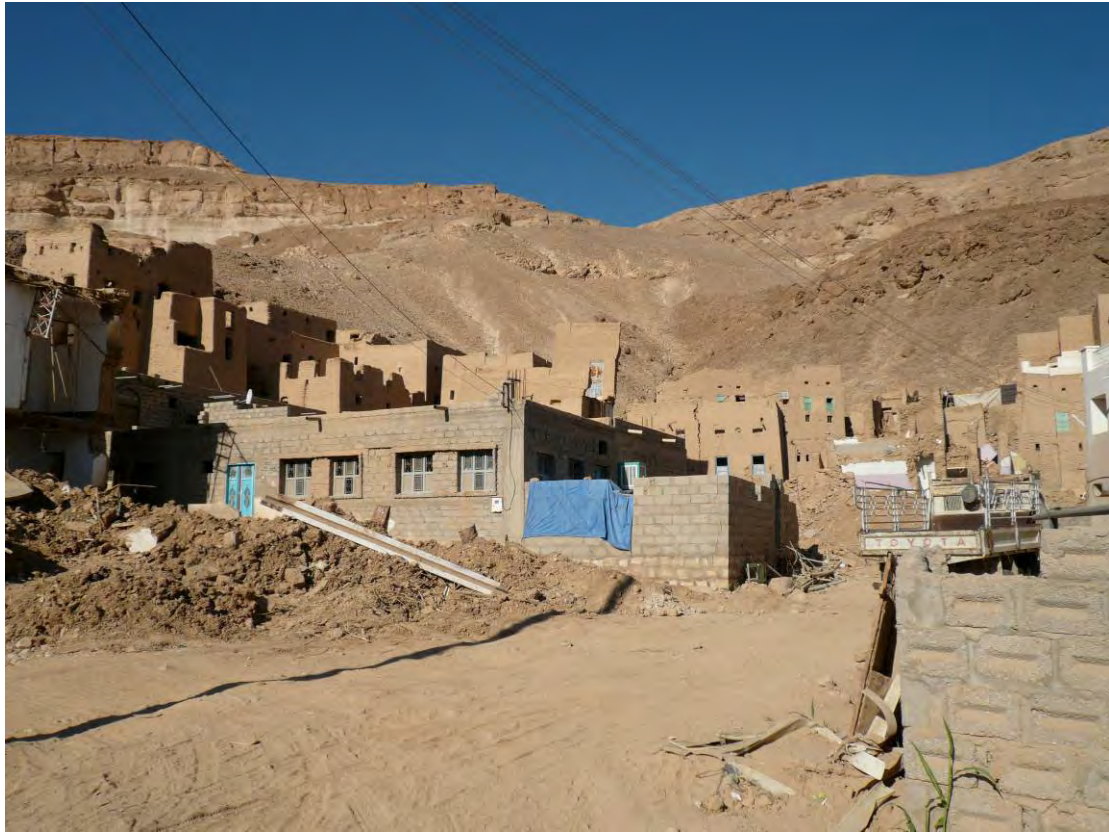
Many of the damaged mud buildings were adjacent to concrete construction (Fig. 4). The concrete construction acted as barricades, and so the floodwaters found a new path. The turbulence created by concrete in the path of floodwaters and its rebounding effect pushed the flood towards more vulnerable buildings.

Fig. 4 – Recent incursions of concrete construction into traditional villages caused damage to surrounding mudbrick structures during the flood through turbulence and rebound effect. This example is in al-Jihad to the east of Tarim. (credits: Pamela Jerome, 2008)

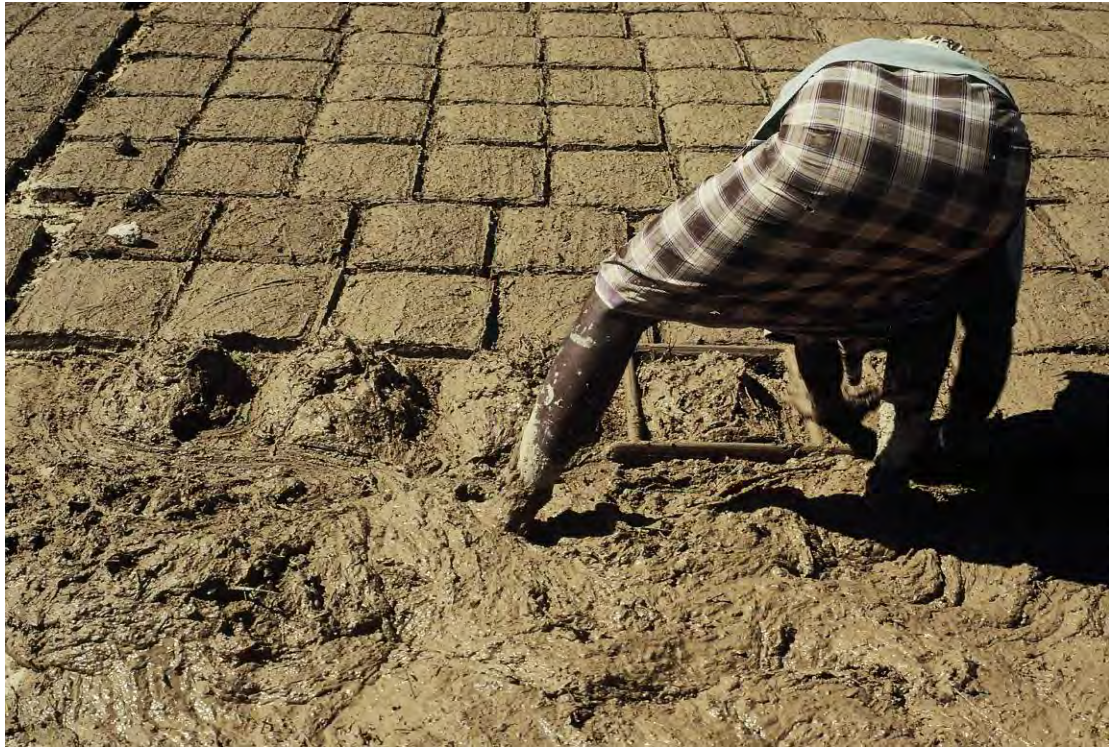
Fig. 5 – The quality of mudbricks is affected by the amount of water and straw, as well as the type of soil. In this commercial yard in Seyoun, brittle mudbricks result from a pea-soup consistency mud mix. (credits: Pamela Jerome, 1997)

Water is also an important ingredient, but how much water is too much? For instance, too much water weakens cement, and cement-to-water ratios are closely controlled for this reason. There appears to be a similar situation with clay, the "cementing" component of soil. Reviewing past documentation from a commercial mudbrick yard in Seyoun, the mud mix is the consistency of pea soup (Fig. 5). The result is mudbricks that are brittle and break with little exertion from the hand. By comparison, in Wadi Do'an, the mud mix is stiffer and the bricks thicker and stronger (Fig. 6).

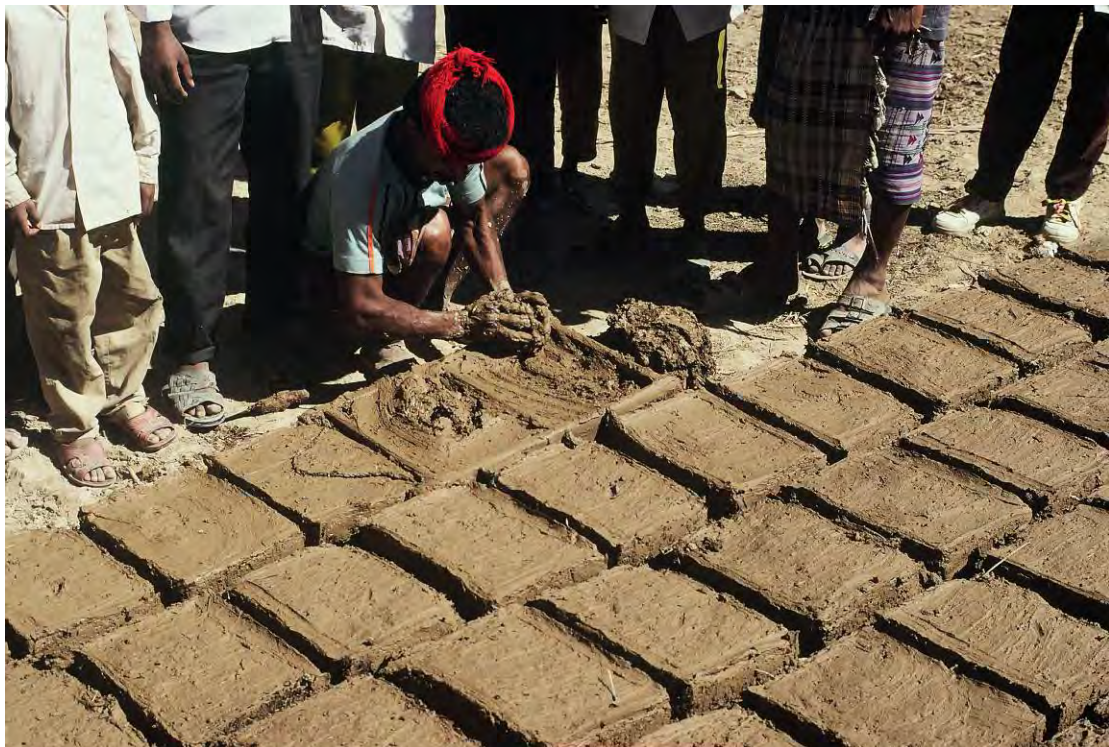
Fig. 6 – In Khoreibah, deep within Wadi Do'an, the mix for mudbricks is stiffer resulting in better quality. (credits: Pamela Jerome, 1997)

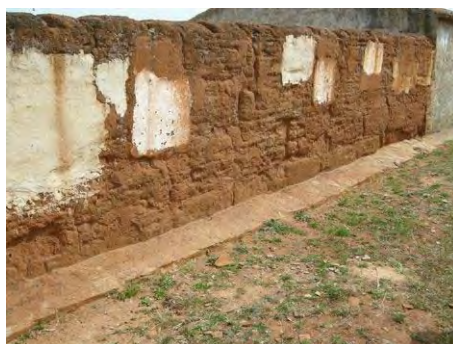
Fig. 1- Protección mediante recreado de piedra en la base (crédito: J. Canivell, 2009)

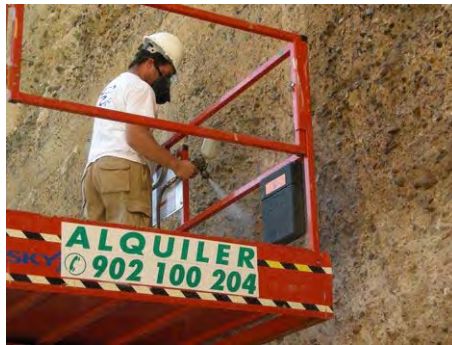
Fig. 3- Aplicación de consolidante en la Muralla de Sevilla (crédito: J. Canivell, 2007)

Silicatos de etilo. Es un tratamiento bastante extendido para la consolidación de la piedra. Entre sus características destacamos su permeabilidad al vapor, ausencia de variación del cromatismo y de efectos filmógenos y buena afinidad con materiales silíceos. Se puede aplicar mediante inyecciones, por medio de una pistola aerosol (Fig.3), en brocha o por inyección con presión controlada. Existen fuentes que acusan

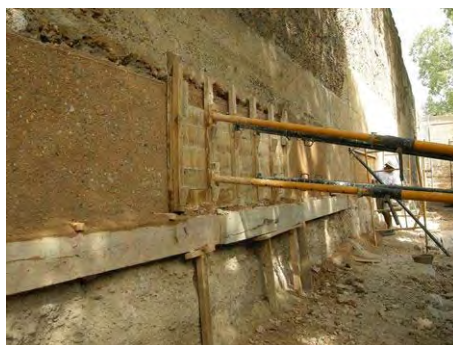
Fig. 4- Restitución de cajones a una cara en la Muralla de Sevilla (créditos: J. Canivell, 2007)

Cuando los paramentos pierden masa en una cara debido a la erosión o por factores intrínsecos de la tapia, la restitución de dicha tapia a una sola cara se presenta como una buena opción para la conservación (Fig.4). El espesor mínimo suele ser de unos 30 cm para que la masa sea fácilmente apisonable. El nuevo factor clave a tener en cuenta es la adherencia de lo nuevo con el paramento existente. Teniendo en cuenta que la tapia trabaja principalmente en sentido vertical, hay que buscar o realizar los apoyos suficientes. Resolver la estabilidad del encofrado y el trabajo de apisonar la tierra dentro de un espacio que puede ser muy reducido son frecuentemente dos factores decisivos que definirán el sistema de reparación. Una de las primeras experiencias tuvo lugar en la restauración de las Murallas de Niebla y más tarde se han ido repitiendo en diversas fortificaciones como en Sevilla (García-Tapial, 1986), Murcia, Paderne y otras tantas, observando que la técnica tiende a ser más quirúrgica en lugar de ocupar grandes extensiones de paramento.

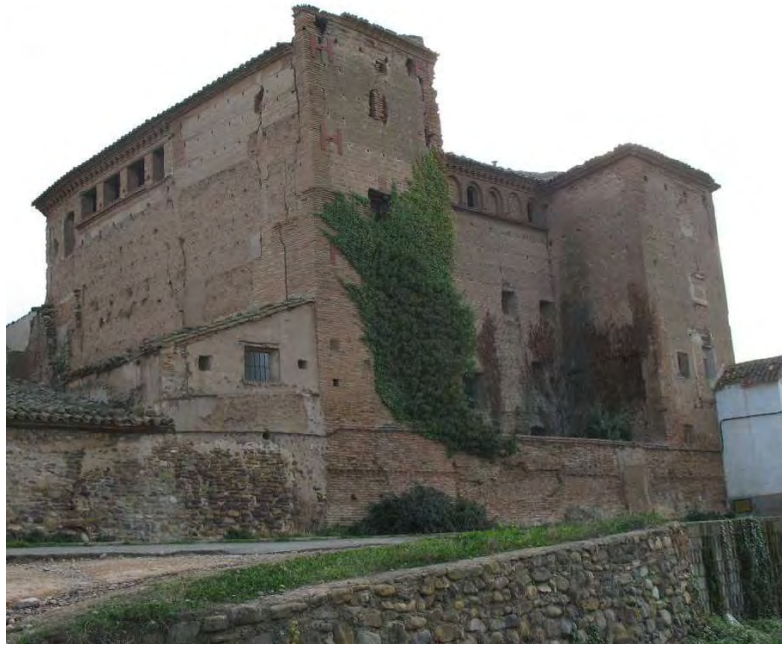
Today there are two independent sets of cracks in the east elevation (Figure 1) – two slightly inclined cracks in the centre of the building; and two vertical cracks at the north end of the east elevation, which are related to the lean of the north gable end wall. This wall leans outwards from ground level to mid-height of the second storey, with the section above this being built vertically on top of a leaning wall. The current owners of the building installed crack monitoring points in the early 1990s and this monitoring shows the continued opening of the cracks at the northern end of the tower. As a result, tie bars were placed at ceiling level at the ground, first and second storeys in 2000. These are fixed internally by bolting onto the ceiling beams and protrude externally to link to H-shaped bars on the facade which were positioned so as to overlap the brick quoins (Figure 1).

Figure 1 – The preceptory at Ambel, north-east elevation. The gallery of arches between the towers is typical of 16<sup>th</sup> century architecture in this region. The first phase precinct wall reaches the base of ivy and stands 3m high.

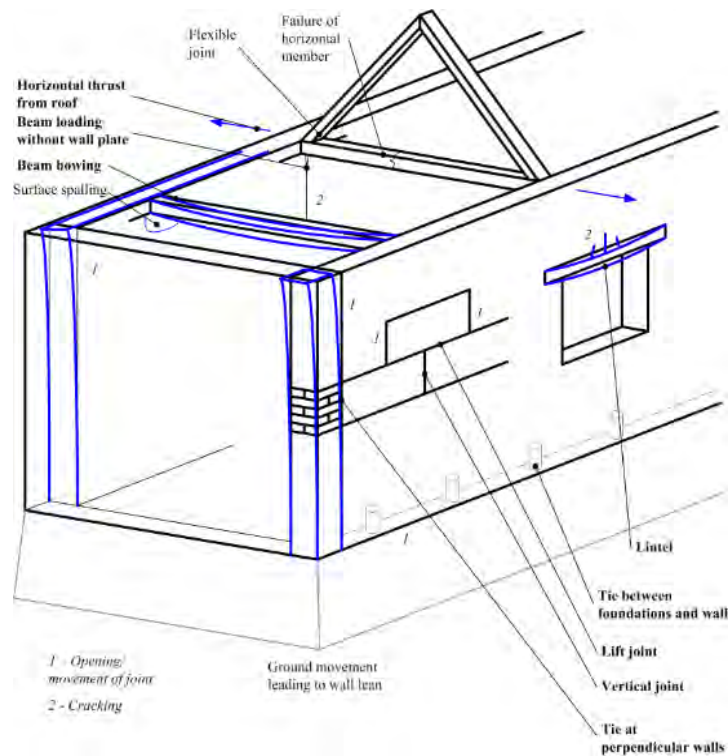
To prevent localised shear failure of the wall beneath a load bearing transverse beam, wall plates are used to spread the load over a larger area. Where such wall plates are absent, either through poor initial design or later alteration to the structure, there is the potential for shear failure of the wall beneath the loaded beam. Out of plane failure can also occur where a beam joining a wall is insufficiently stiff and bows under loading. This causes an increased load at the face of the wall, and can lead to spalling of the material at the face (Figure 2).

Figure 2 – Examples of failures of structural elements

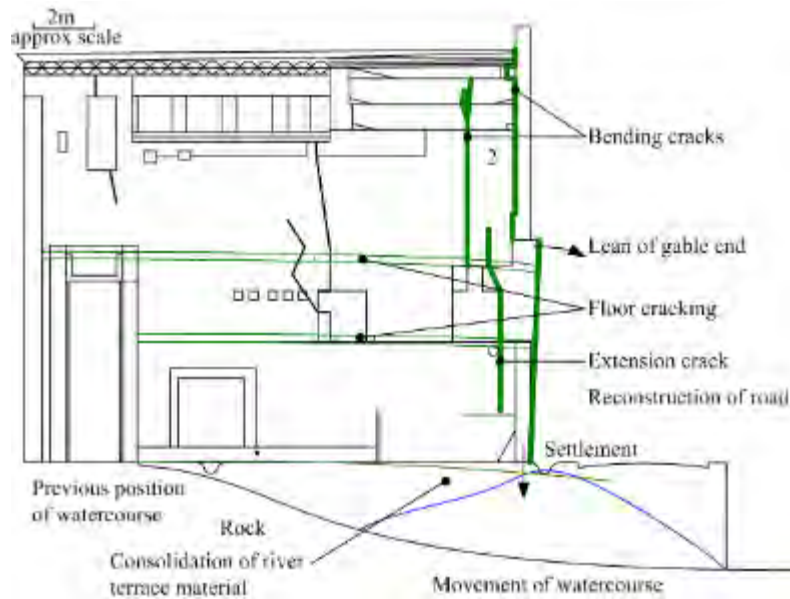
Figure 3 – Cracking patterns and causes, east-facing elevation of the north-east tower at Ambel

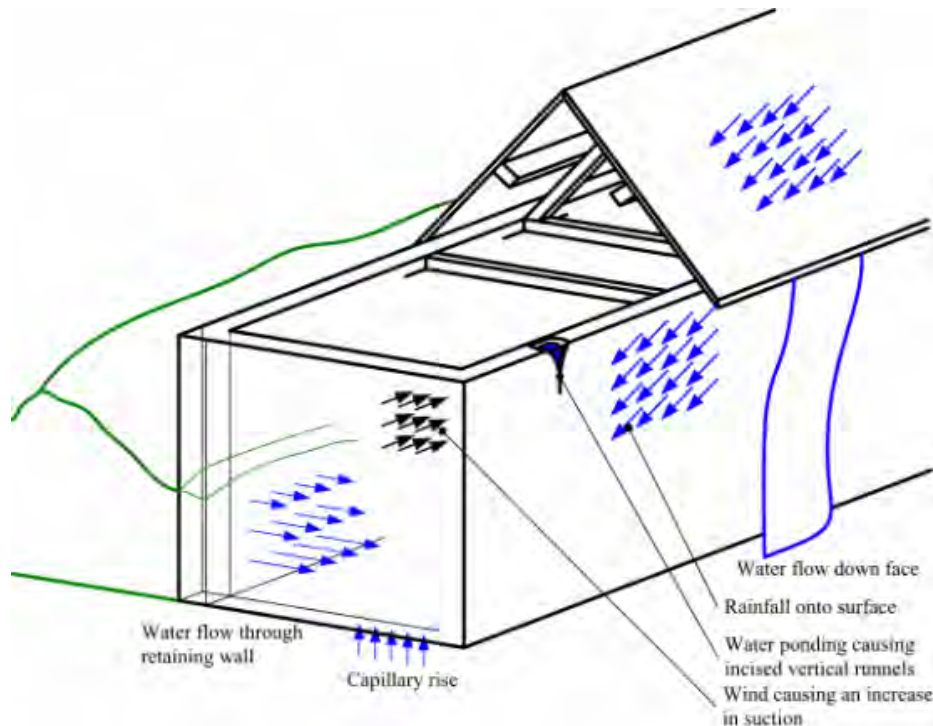
Water *does* pose a problem for unstabilised rammed earth structures where it is allowed to flow down the surface of a wall. This usually happens where it is allowed to gather (pond) at the head of a wall, and flow down the face. Because of the larger volumes of water involved, the rate of water infiltration overtakes the rate at which water is removed from the wall by evaporation, and so a drip forms on the surface of the wall. This may allow the surface of the rammed earth to become saturated, and for soil particles to become suspended within the liquid and flow. This mechanism can be seen in the formation of worm cast type structures where material has first flowed into a slurry, then dried to leave mounds of fine material on the wall face. The presence of these structures indicates the downward movement of material and is thus indicative of past water flow. The likely cause of the formation of the structures is the slow downward movement of water down the face of a wall, for example a drip which is able to pick up material and transport it in solution down the wall, until such a point as the drip evaporates and the material is returned to the wall. Inspection of these structures indicates that they contain only very small particles, as it is only these which may be picked up by the water. The rate of infiltration of water into the body of the wall is sufficiently slow that the drip of water is able to continue down the face of the wall, saturating and therefore picking up smaller soil particles, before all the water is absorbed by capillary action into the wall and those smaller soil particles redeposited. If the rate of water flow is increased, such as by an ineffective drain, then larger soil particles and larger volumes of material are picked up by the water flow, and incisions form in the vertical face of the wall (Figure 4). This mechanism involves the movement of material down the wall causes a deterioration of the structure.

Figure 4 – Causes of damage by water

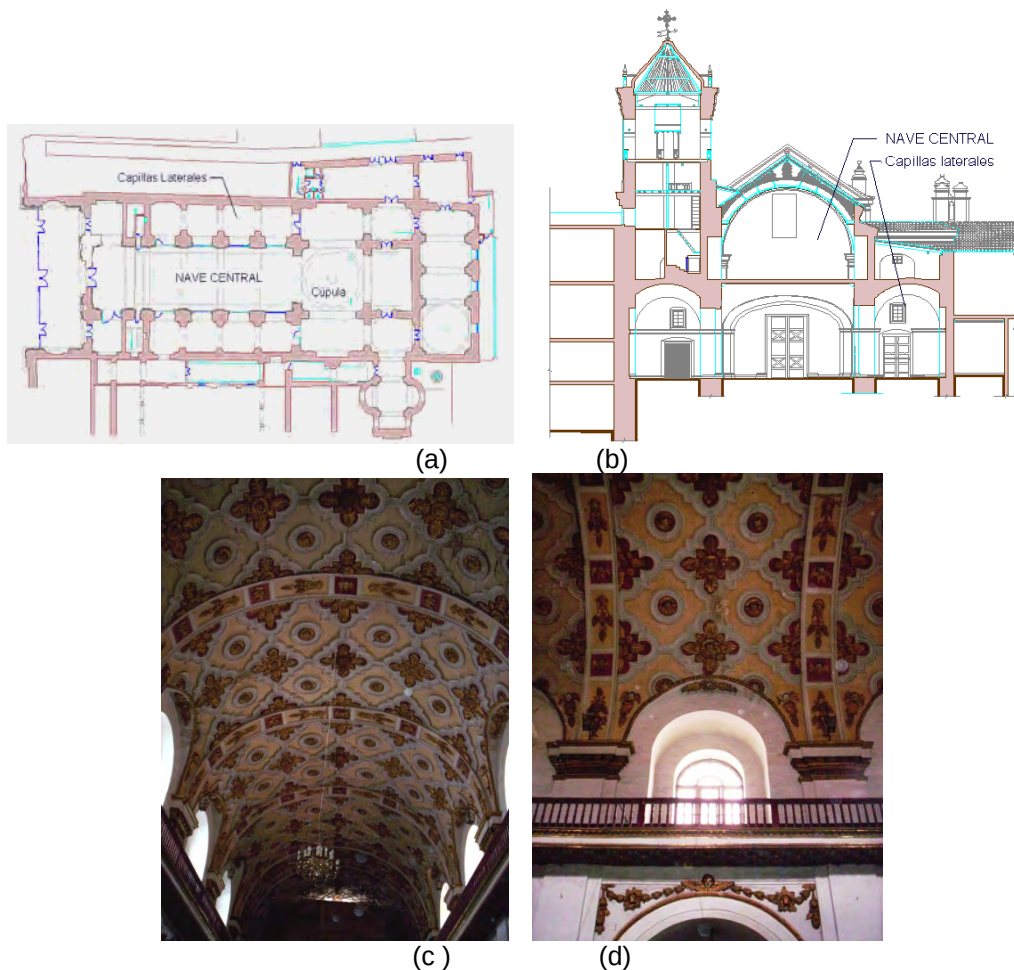
Figura 1 – (a) Planta; (b) corte de la iglesia de San Ignacio; (c) Vista de la bóveda; (d) Luneto  
(Fuente: Instituto Carlos Arbeláez Camacho y autores)

La Iglesia de San Ignacio (Figura 1) se localiza en la calle 10 con carrera 6 en Bogotá. Está conformada por una sola nave con capillas laterales, unidas entre sí por arcos fajones apoyados en pilares. Su planta es de cruz latina con cúpula en el crucero. La cubierta de la nave es una bóveda de cañón, con lunetos que iluminan el espacio central. La bóveda tiene una longitud de 28,4 m y un ancho de 11,0 m. Las capillas laterales están cubiertas por bóvedas vaídas que conforman diferentes espacios (Arbeláez Camacho, 1967, p. 270-271).

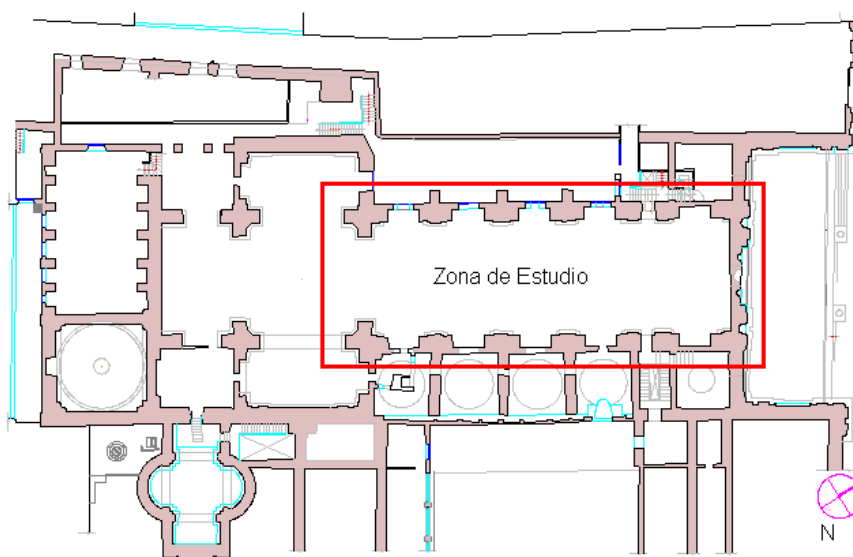
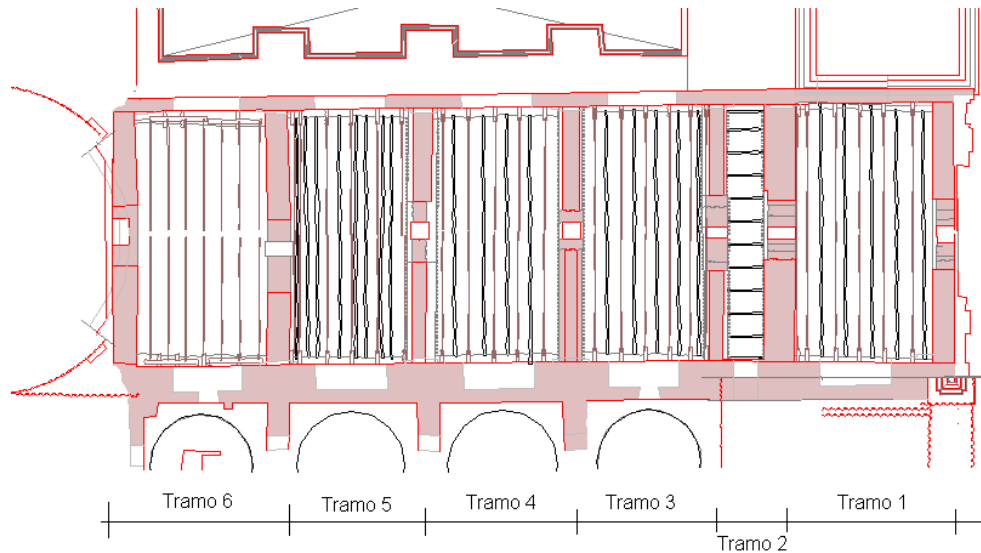
Figura 3 – Planta de la iglesia de San Ignacio

La bóveda que cubre la nave central es de cañón con una altura aproximada de 5,5 m, 11,0 m de ancho y 28,43 m de longitud, construida en madera, caña, barro y cal. Los ornamentos son tallados en madera. Está formada por seis tramos y siete arcos formeros, que tienen de ancho de 5 m a 6 m, excepto el tramo 2 que tiene un ancho de 1,70 m.

Los tramos 1 a 5 son los más antiguos construidos en bahareque y el 6 por el colapso de la cúpula es de manufactura distinta (madera) y más reciente que los otros cinco.

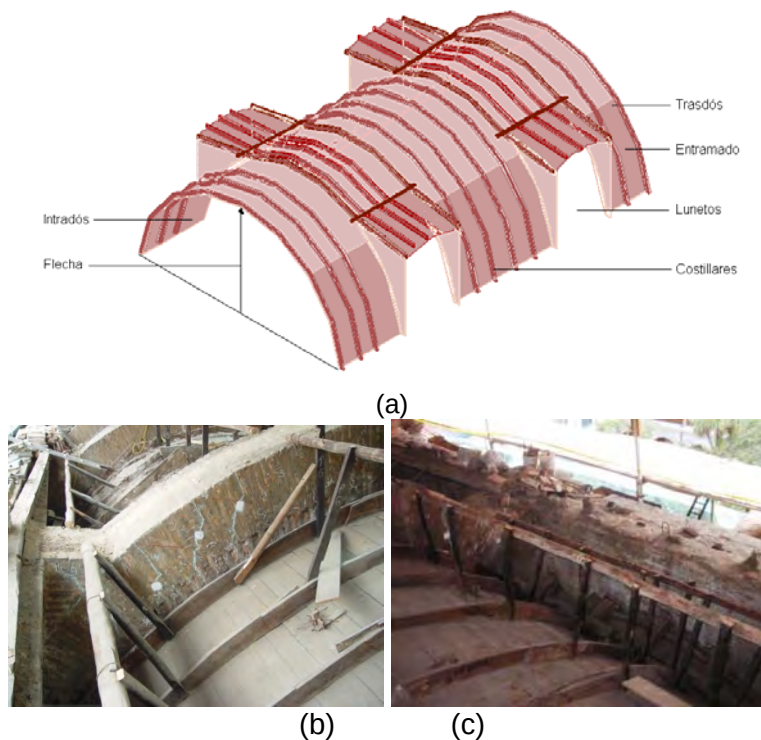
Figura 4 – (a) Elementos que forman la bóveda de madera; (b) y (c) Imágenes de la bóveda en madera

La bóveda ubicada a lo largo de la nave central se apoya en las cornisas de los muros de mampostería perimetrales. La estructura portante está formada por costillares constituidos por la unión de piezas de madera (camones). El intradós o cara interna de la bóveda se forma con planchones de madera de 0,15 m x 0,025 m. Los lunetos o ventanas que iluminan la nave se forman igualmente con planchones. La cara interna está decorada con elementos de yeso o madera, con motivos florales o poliformes.

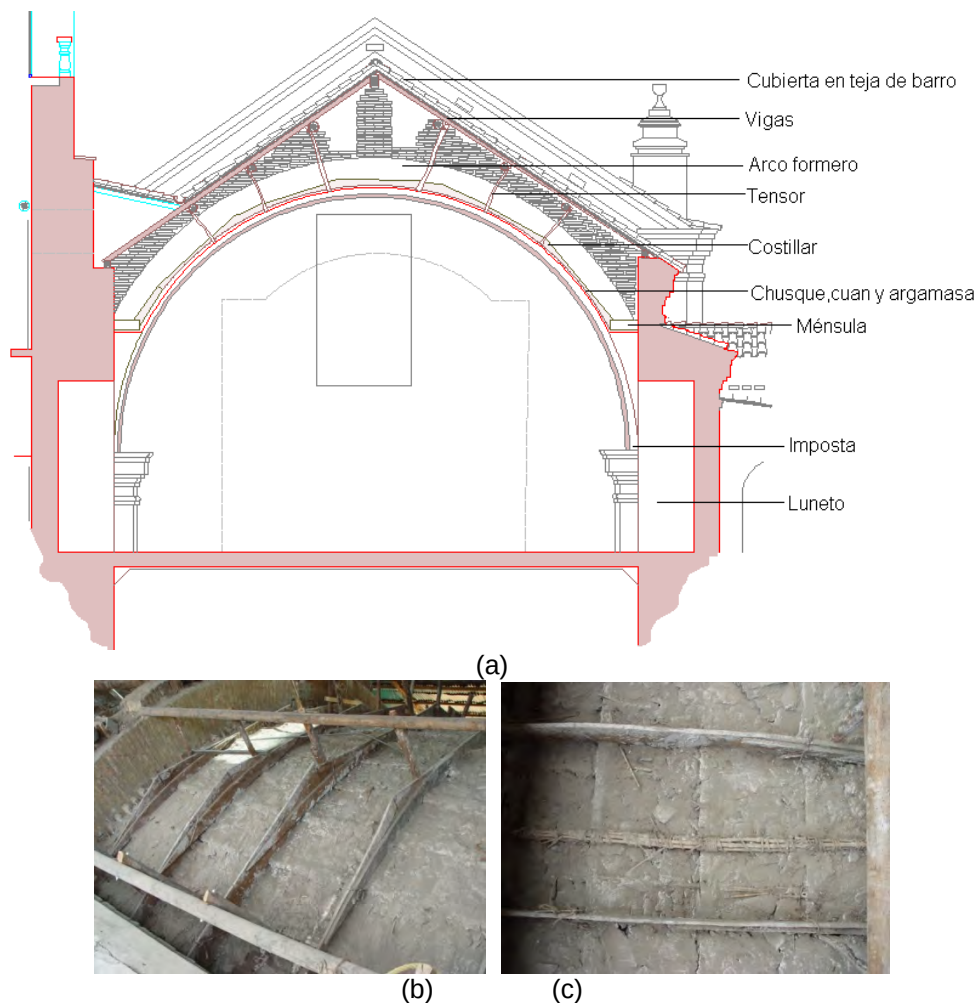
Figura 5 – (a) Elementos que conforman la bóveda de bahareque; (b) y (c) Imágenes de la bóveda de bahareque

- Costillares, que es la estructura de madera formada por camones.
- Camones: pequeñas piezas de madera traslapadas entre sí que forman un costillar.
- Tensoros: Elementos de madera que unen los costillares con las vigas de cubierta.
- Chusque: Caña delgada que forma la curvatura de la bóveda en los tramos más antiguos.
- Cuan: Fibra de origen vegetal que sirve de amarre.
- Argamasa: Barro y cal, que sirve de unión de todos los elementos.
- Ménsulas: Sirven de apoyo a la bóveda. Tienen una sección de 20 x 20, empotradas al muro portante que conforman la nave central.

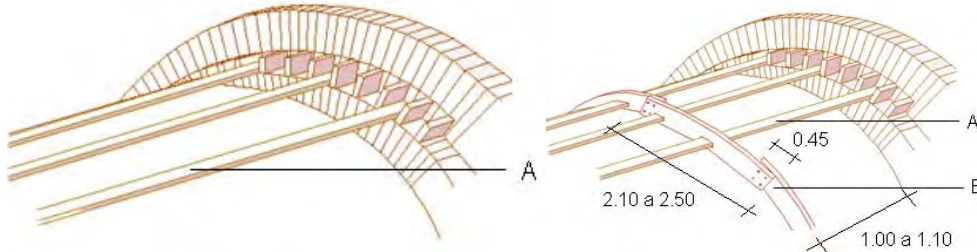
- c) Se arman los costillares con camones de 0,25 m a 0,30 m de altura, una longitud de 2,10 m a 2,50 m y traslapos aproximados de 0,45 m (pieza B). A los camones se les dejan pases o huecos por donde se pasa la pieza que va apoyada en la parte dentada (pieza A). Los costillares tienen una distancia entre sí de 1,00 m a 1,10 m.

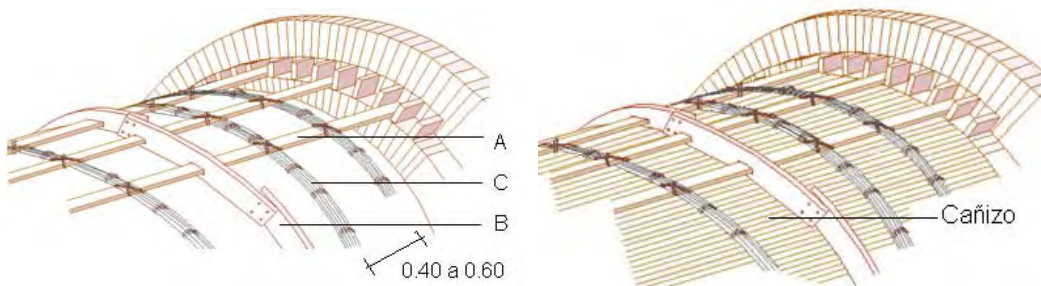
- d) Se forman manojos de 8 chusques<sup>1</sup>, amarrados con cuan<sup>2</sup>. La longitud del manojó es de 6,10 a 6,30, con traslapo entre manojos de 1,10 a 1,30.
- e) Se amarra a la pieza A la primera capa de manojos de chusque, trenzándolos (pasan por encima o por debajo de la pieza A) dejando un espacio de 0,40 cm a 0,60 cm aproximadamente (pieza C).
- f) A la pieza C, se amarra en sentido perpendicular el cañizo formado por chusque amarrado con cuan uno junto al otro. Este cañizo distribuye los esfuerzos hasta la base de apoyo en las ménsulas.
