**6º SEMINÁRIO ARQUITECTURA DE  
TERRA EM PORTUGAL**

**9º SEMINÁRIO IBERO-AMERICANO  
DE ARQUITETURA E CONSTRUÇÃO  
COM TERRA**

***MEMÓRIAS***

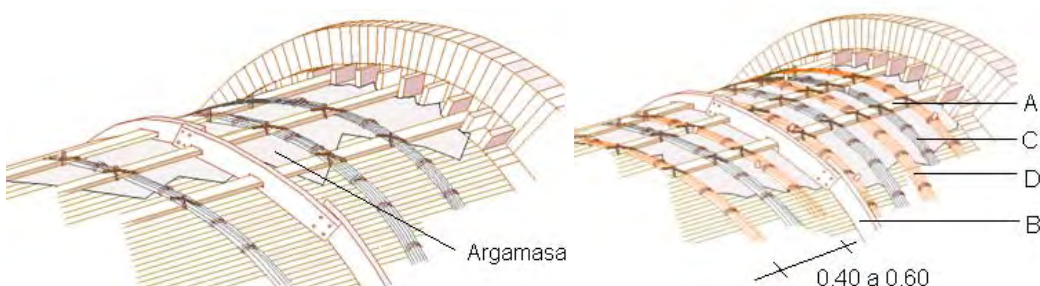
- g) Se coloca sobre el cañizo una lechada de argamasa (tierra-cal) que forma en el intradós de la bóveda una capa rugosa.
- h) Por el extradós, y sobre la pieza A, se coloca y amarra con cuan la segunda capa de manojos de chusque (pieza D). Este debe ir traslapado al manojó de abajo, en distancias similares.

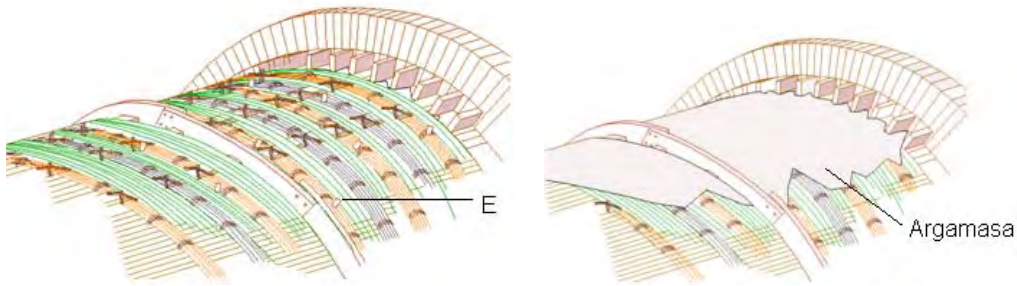
- i) Paralelo al manojó o pieza D, se coloca un cañizo formado con chusque (pieza E).
- j) Sobre esta pieza se coloca una argamasa que es una mezcla de tierra y cal que cubre y protege todas las piezas que se encuentran en el extradós.

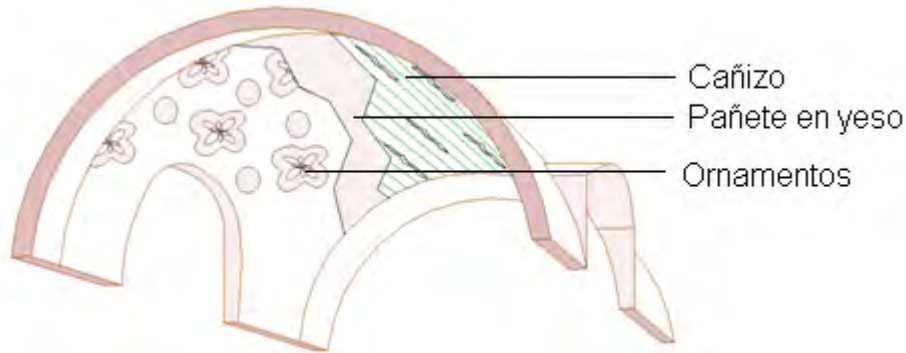
En el intradós sobre la superficie rugosa formada por la lechada se colocaba un lienzo y sobre él se aplicaba el pañete de acabado con yeso. Finalmente, se instalaban las piezas y ornamentos de madera que tienen un pin o pata de anclaje que se amarra al extradós de la bóveda.

Para sostener toda esta estructura existen unos tensores, que se colocan para sostener los camones en el momento de su construcción, y van desde los camones hasta las correas o vigas. En principio, y a la luz de los análisis realizados estos tensores no tienen una gran responsabilidad estructural para las cargas de trabajo.

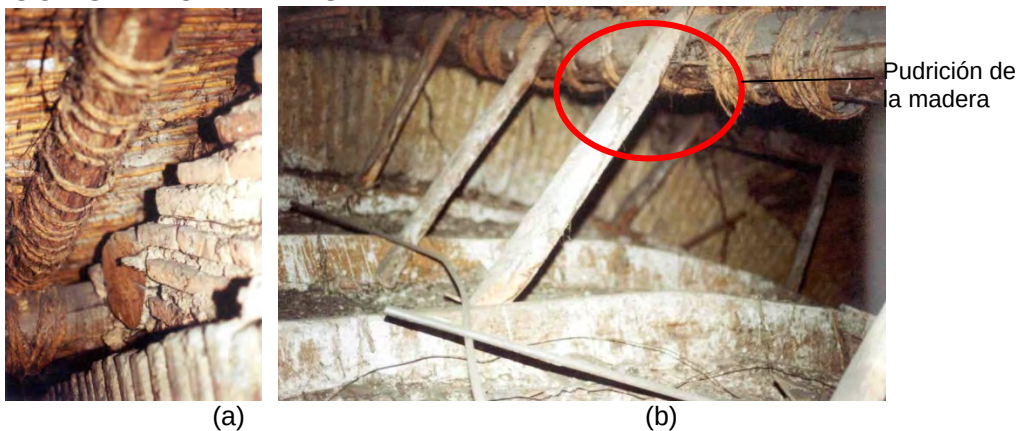
Figura 6 – (a) deterioro de los amarres y (b) pudrición de las vigas

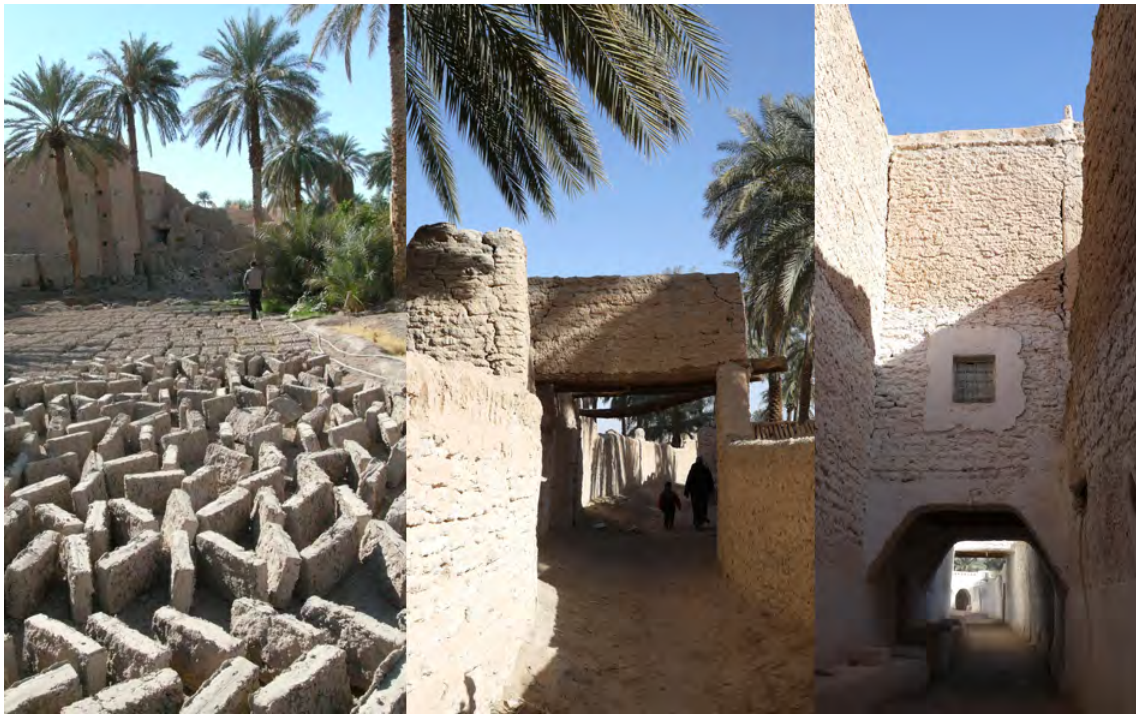
fig.2 : Optimization of local resources : adobe production in the palm-grove to progressively build a high density urban pattern. (credits : Thierry Joffroy, CRAterre, 2008)

The physical environment in which adobe production took place is made of the palm-grove's orchards, used for both growing and breeding. Irrigation channels distributes water to these barren lands, turning them into living gardens. Aïn El Faras (the mare spring) is the heart of this complex system that has watered plots more than 2 km away from the spring. A rail system overlaid on this irrigation system distributed the plots of

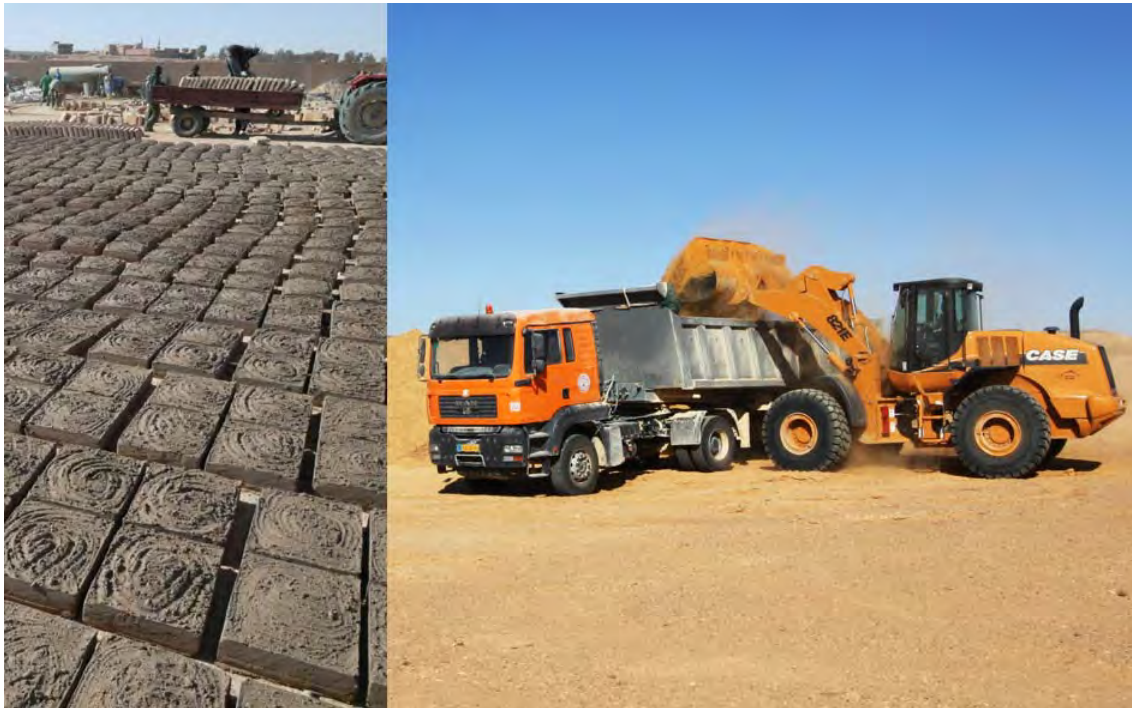
fig.3 : Mechanization of the production implies to have a quarry outside the palm-grove (credits : Serge Maini, CRAterre, 2008)

Given the massive needs to comply with the works planning, soil from the palm-grove was too difficult to access and too changing for a large scale production. Soils had to be easily accessible, homogeneous, and available in large amount. Such soils were looked for outside the palm-grove, breaking with the tradition of using directly available materials. A new soil mix was searched and tested by CRAterre team. It is composed by a sandy soil and another, white, clayish. Both were taken from quarries located kilometers away from the palm-grove. A new brickyard was also installed outside the palm-grove, so as to improve productivity and work comfort. It is easily supplied by trucks. Soaking, mixing and moulding are done in the same place. When dried, the adobe blocks are sold to renovation companies working in the old town. As no soil from the outside of the palm-grove had never been used to make adobes, the process to identify proper soils took longer than expected, all the more because of the peculiarities of saharan thin and salty soils.

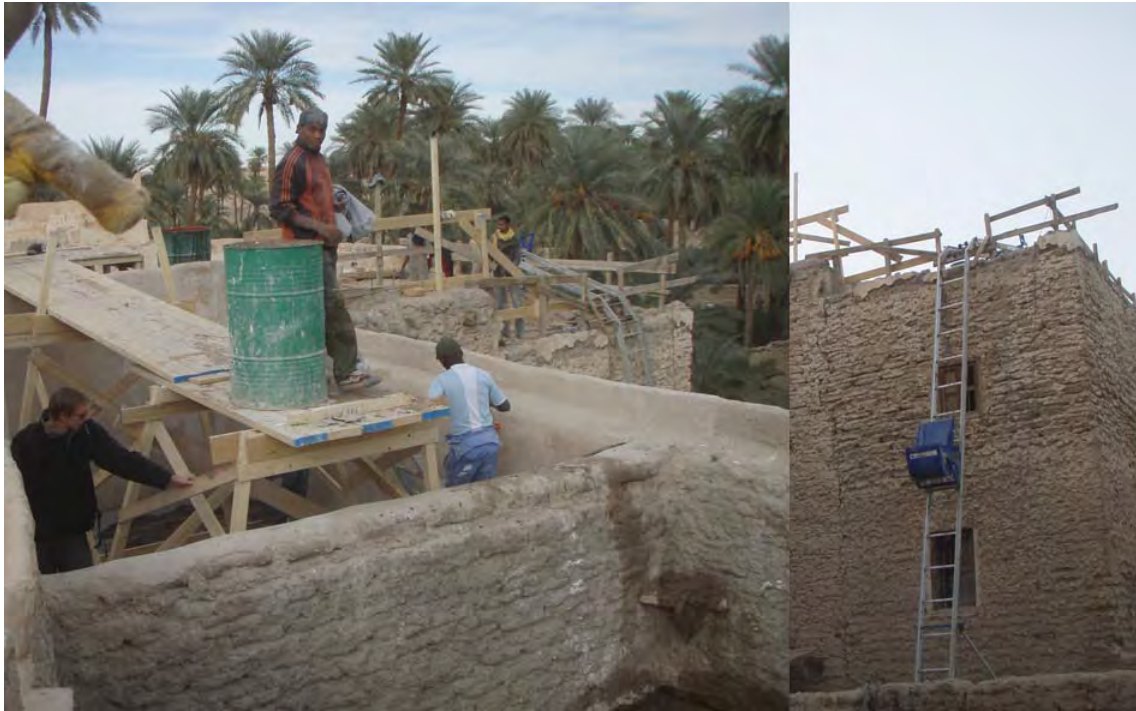
fig.4 : Mechanization and safety installations helped improve efficiency on Mazigh lodges' work-site (credits : Florian Herold, CRAterre, 2008)

- Training a general company to new methods and intervention technics, which essential aim was efficiency improvement through partial work mechanization. Main developments on the work-site were implementation of electrical hand-tools and lifters, and footbridges on the roofs.
- Experimenting solutions to improve traditional houses' comfort. When optimized, this first experiment, should be extended to the medina's periphery where actual water sanitation systems can be implemented. These systems aimed to optimize the works' quality and improve the work comfort through safety. This last point was one of our main concern : The global project's strategy was to begin with easy works then evolve towards difficult and dangerous places. That's why a long time was spent with the workers on shoring technics and global securing of the structures.

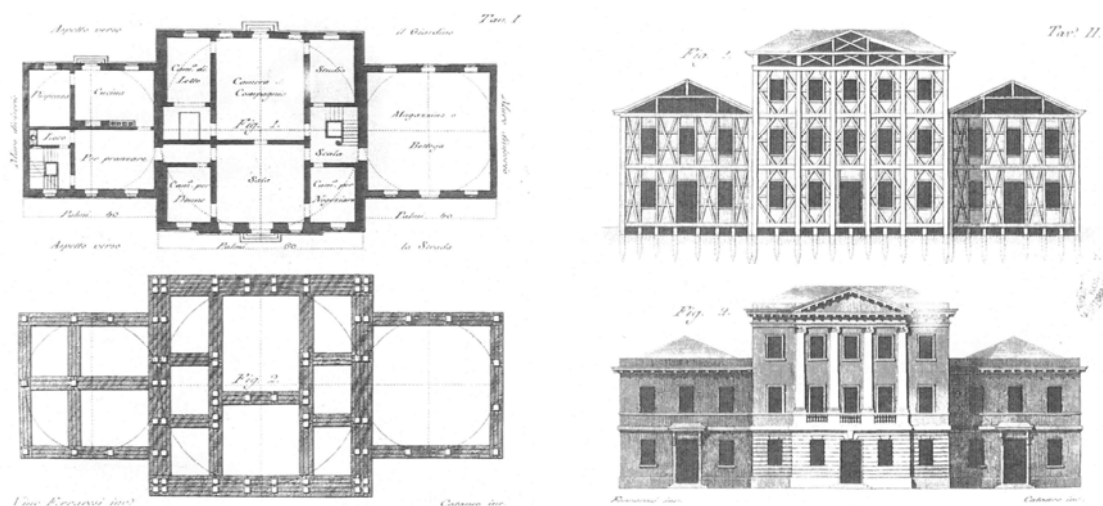
Fig.1 – Constructive patterns of “*Struttura Baraccata*” in G. Vivenzio, G (1788). *Istoria de Tremuoti*, vol.2, Napoli.

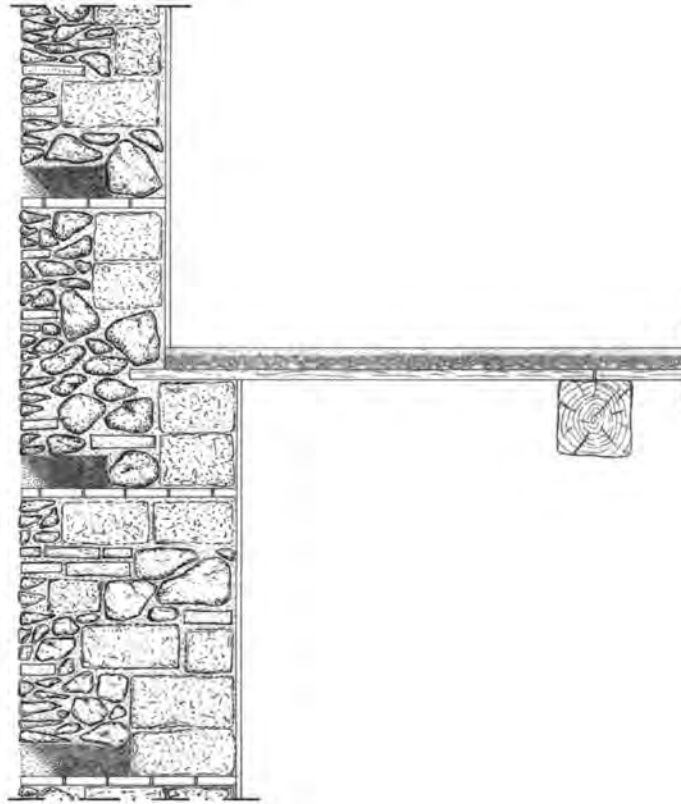
Fig.3 – Section - Wall thinning and "Civatura" (credits: author).

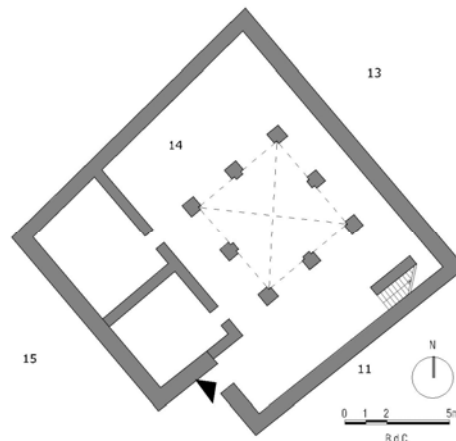
Fig.3: A patio type structure (image by Ianira Vassallo)

This solution is particularly necessary for the ventilation and brightness of the building that does not show any opening to the outside, just a window; when the house is fitted with a room positioned over the appurtenance roofed road. The house can have one or two above-ground levels, for a total height of 8-10 meters. In the inside, the house develops its residential functions. It is used as a stall and for food stockage, and sometimes becomes a shop for handicraft activities. The terrace then becomes a semi-public place for the life of women.

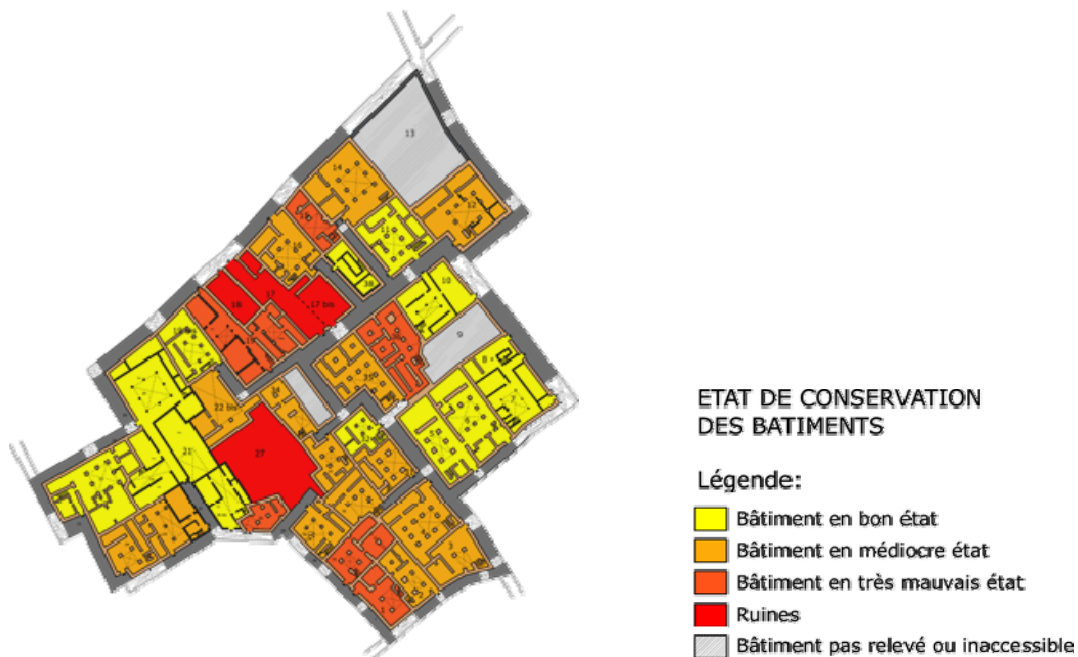
Fig.6: Sub area A, with degrees of decay (image by Ianira Vassallo)

In this last phase, the different degrees of decay of the buildings were analysed and compared with the analysis of their structure and morphology. A classification was obtained according to different intervention areas.

Each building requires constant maintenance actions because of the local constructive material (earth in fact requires constant preventive intervention to ensure stability), as well as actions generated by new social requirements (construction of bathroom and closure of a room used as a kitchen). The study of a solution for ruins is also an emergency issue for the ksar, as this generates an extension of the structure deterioration that also affects the adjacent buildings. Subsequently, these considerations were developed to create a series of town-mapping indications that are now contained in a reference document available to the entire population of the oasis.

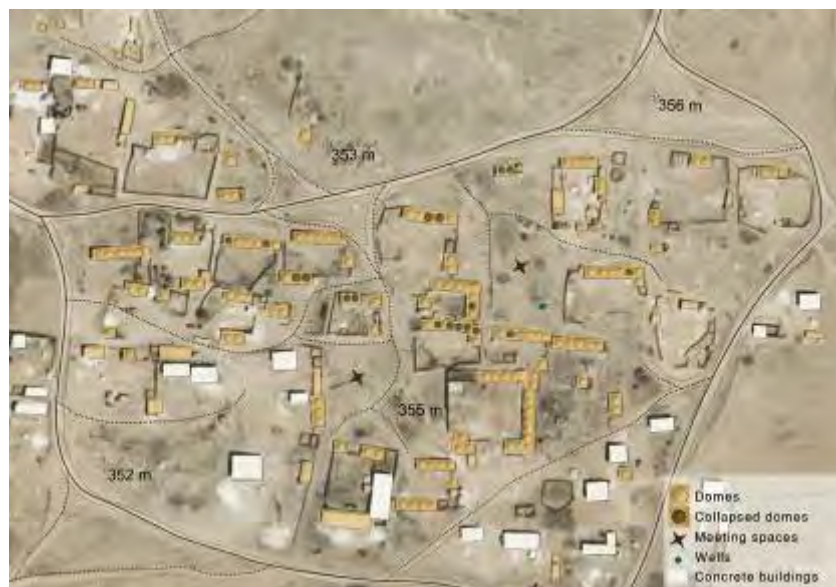
Fig.2 – Plan of the village of Arbaia. (credits: Picture from Google Earth redrawn by Devaux E., Dipasquale L. 2009)

The urban organization of these villages, whose habitat is still organized in groups more or less dense, are built in two main types of arrangement: "free" or "structured". The "free" organization (Fig. 2) presents housing units dispersed over the territory and an irregular and spontaneous path system. The "structured" arrangement presents an organization of the location of housing units, often in blocks, and a structured disposition of the circulation and meeting spaces.

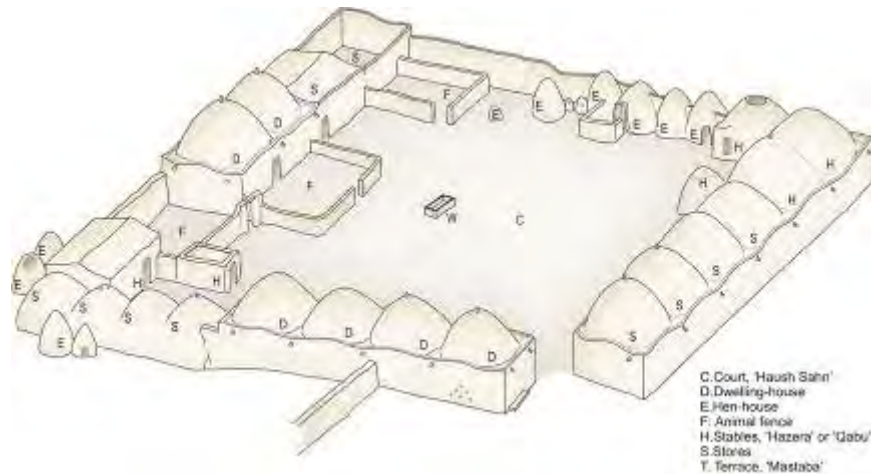
Fig.4 – Drawing of a living unit in Oum Aamoud Seghir (credits Onnis S, Dipasquale L., 2009)

The unit is ordered from the main unit housing function, which can be formed from a single building, with an internal length of about four meters each side, or two blocks, connected to each other, through an arch, called *qantara* or *nhit*. The main cell, used for livign, is frequently oriented on the line north-south, with the main opening to the south, to benefit of solar irradiation, which penetrates from the large opening, and the intention to protect the house from winds from the east and north-east. This space has

a multifunctional character: during the day it offers an area of residence and shelter from the harsh climate and during the night it hosts mattresses for sleeping. Around this space other cells are added over time, each of them with its own specific role. There exists an implicit hierarchy in the relative position of the dwelling area in respect to the storage area.

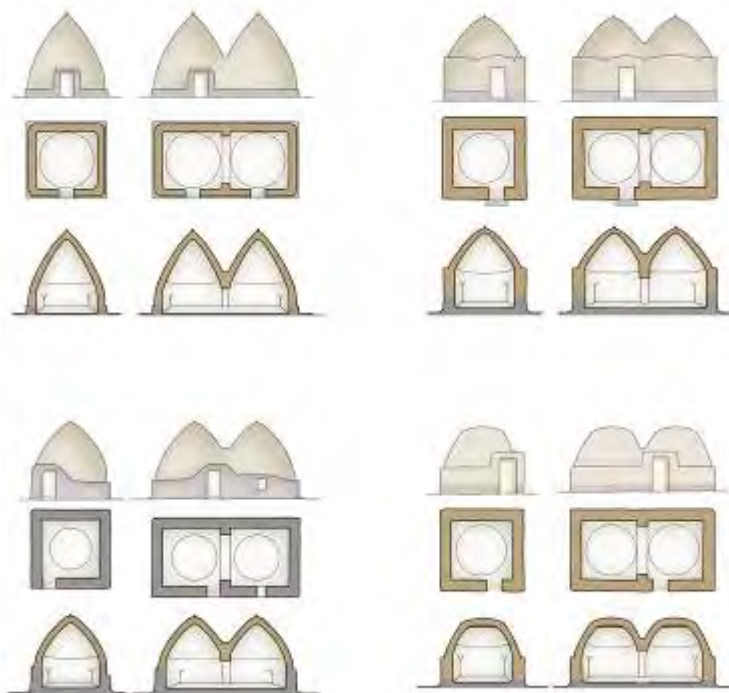
Fig.5 – Main types of domes in the Syrian vernacular landscape. From top left: Simple dome, Sultanya Dome, Dome set on low stone basement, Plan roof Dome (credits Dipasquale L., 2009)

- *Plan roof Domes*: the dome is not completed, but the top is closed by a cover with a wooden structure covered with earth. This type of construction is now widespread in the villages near the Euphrates River, where the availability of wood branches helps cutting the dome's construction by a flat roof.

- *Smaller domes in cob*: this type of dome is used only for the service areas (stock, silos, animal shelters), and the structure is made of earth shaped by hand and stone.

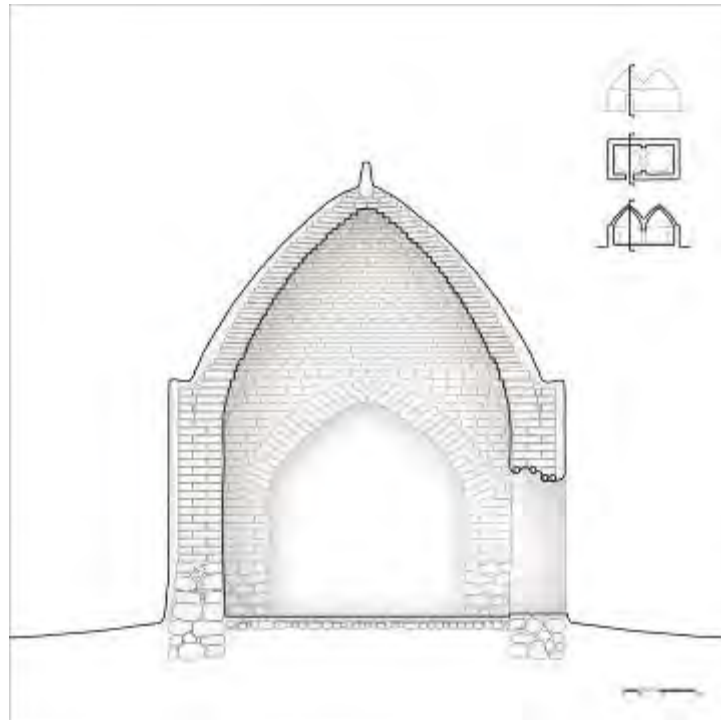
Fig.6 – Vertical constructive section of a Sultanya Dome (credits Onnis S., 2009)

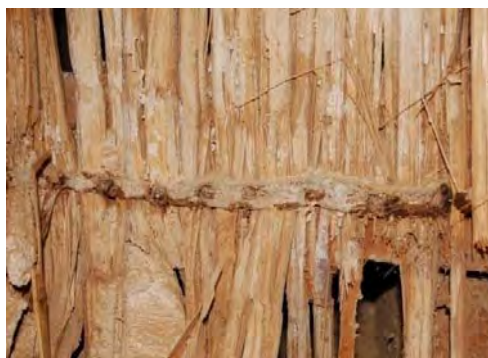
Figure 2: State of deterioration of Quincha panel at the Cathedral of Ica  
(Credits: INC Lima, 2007)

Most of the visited sites damaged by the earthquake were constructed with domes, vaults and walls made of *quincha*. Regular maintenance of these structures was expected during the Peruvian ancient and colonial times, including the occasional replacement of the wooden structural elements, cane reed and leather straps. With time and lack of maintenance, wooden elements were damaged by the presence of termites and the connections started to fail. The leather straps became brittle and the reed cane detached from the structure losing its flexibility and tensile strength. The state of deterioration of this construction system influenced the way buildings performed during the Pisco earthquake (Figure 2).

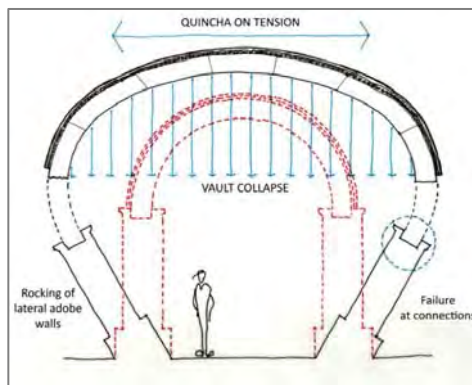
Figure 3: Failure scheme mode of quincha vault. (Drawing, C. Cancino, 2007)

As mentioned before, wooden structural elements and the cane mesh of the *quincha* were heavily damaged by termites. In the case of the vaults, the damage was observed at the wooden arches and at their connections to the top of the adobe walls, pilasters and front facades. Another pre-earthquake condition contributing to collapse is the presence of a heavy layer of dirt or cement mortar over the vault, probably due to lack of or inappropriate maintenance respectively. At the moment of the earthquake, the vault tried to restrain the rocking of the walls, adding stress to the deteriorated trusses and their connections until failure (Figure 3).

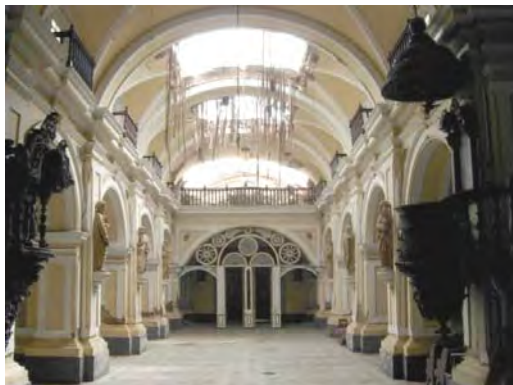
Figure 4: Cathedral of Ica after the Pisco earthquake where arches and lunettes stopped total collapse of quincha vault. (Credits: J. Paul Getty Trust, 2007)

At the churches of Coayllo, Guadalupe and Humay, the presence of reinforced concrete arches at the end of the vaults stiffened the structure at both ends which in conjunction with the deteriorated arches induced the *quincha* vault to fail. At the Cathedral of Ica, the architectural configurations of the building as well as its maintenance helped to partially withstand the earthquake. The better seismic performance of preserved arches, the presence of the lunettes and side chapels between them prevented the total collapse of the vault (Figure 4).

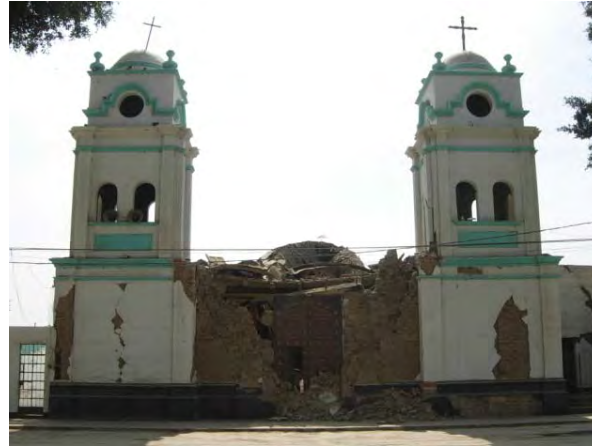
Figure 5: Church of Guadalupe after the Pisco earthquake where out of plane of collapse of front facade induced partial collapse of the quincha vault.  
(Credits: J. Paul Getty Trust, 2007)

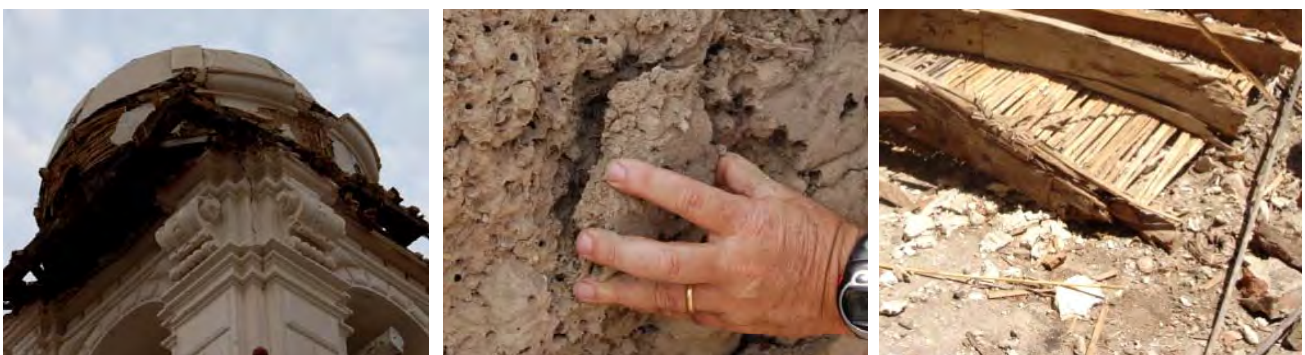
Figure 6, left: Upper dome of Hacienda San Jose Chapel where connections deteriorated inducing loss of structural integrity. (Credits: J. Paul Getty Trust, 2007)

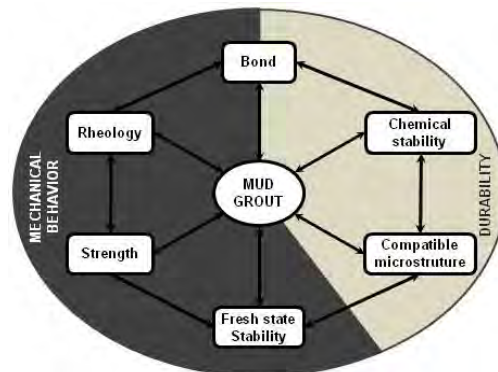
Fig.1 – Design methodology of mud grouts.

The mud grouts must hold such rheological behaviour that allows them to completely fill cracks or voids laying in earth constructions. This is essential to assure the continuity of the repaired earthen walls and to re-establish the monolithic behaviour of the earthen structure. Thereby, all the factors influencing the rheology, such as the texture (particles size, distribution and shape), the interaction between particles (dispersion or flocculation), the quantity of solids in the grout, the mixing procedure and

the action of superplasticizers or dispersants, must be carefully accounted for during the design of the mud grout. Moreover, the capacity of the dry earthen materials in absorbing quickly high amounts of water requires that the grout presents a great water retention capacity during its injection. This is essential in order to maintain its fluidity and penetrability during all the injection process. This can be done by adding lime to mud grout, which additionally has the advantages of being a stabilizer and not being a strange material to earth constructions.

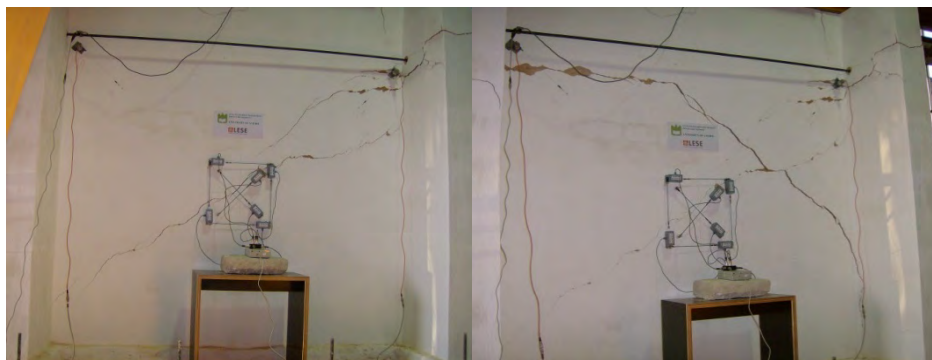
Fig. 1 - Início da fissuração (Pereira, 2008); Fig. 2 – Propagação e formação de novas fissuras (créditos: Pereira, 2008).

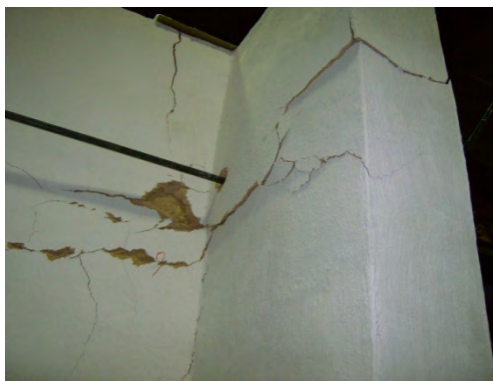
Fig. 3 – Danos observados na face interior da parede, junto ao apoio (créditos: autores 2009).

Do impacto provocado na ligação entre o actuador e a parede verificou-se um esmagamento localizado na correspondente zona envolvente. Observou-se também, na parte superior do banzo, um deslocamento diferencial lateral do mesmo pano da parede (Fig. 3), que provocou um desalinhamento na sua verticalidade. Com a continuação da aplicação da força horizontal com elevadas amplitudes de deslocamentos, previa-se que esta correspondesse a uma das zonas frágeis de possível início de desmoronamento da parede.

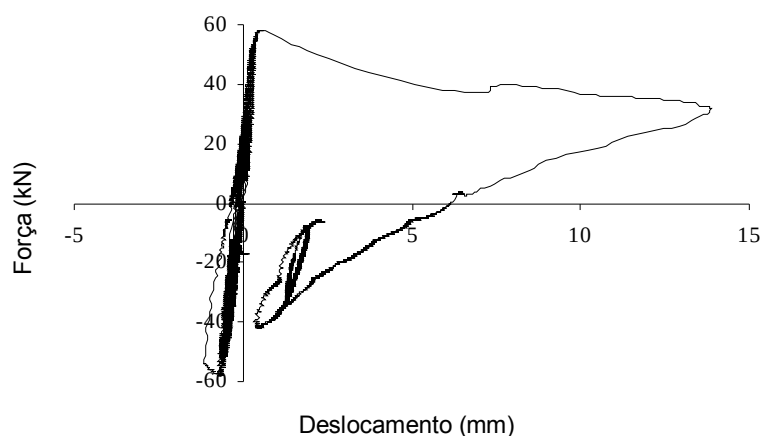
Fig. 4 - Força *versus* deslocamento ao nível da aplicação da força (créditos: adaptado de Pereira, 2008).

No gráfico da Fig. 4 observa-se a evolução da força horizontal aplicada com a resposta medida em termos de deslocamento horizontal ao nível do ponto de aplicação da força.

Como resultados deste ensaio cíclico verificou-se uma capacidade máxima ao corte da parede de 58kN, para um deslocamento de 1mm, registado no seu topo. Nos ciclos seguintes, a força foi aplicada até um deslocamento máximo no topo da parede corresponde a 13,7mm. Para esse deslocamento a força registada foi de 30kN, valor correspondente a uma resistência residual da parede de 50% da sua capacidade ao corte (Pereira, 2008).

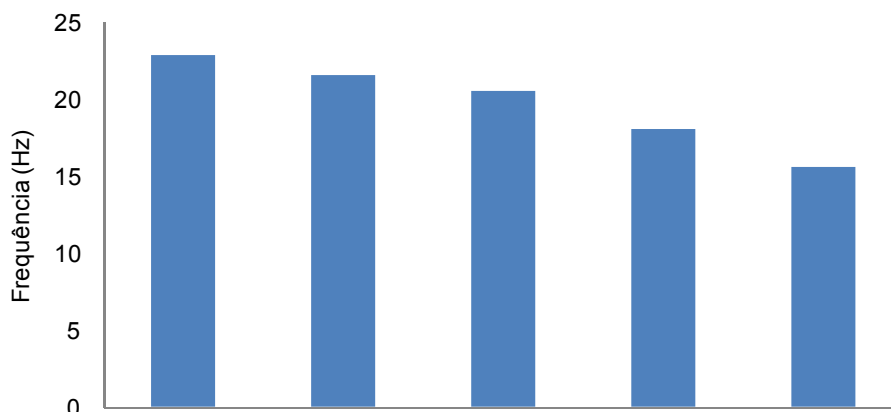
Fig. 5 - Evolução da frequência ao longo do ensaio (adaptado de Pereira, 2008): 1-  $\Delta=0$ mm; 2-  $\Delta=0,1$ mm; 3-  $\Delta=0,5$ mm; 4-  $\Delta=1$ mm; 5-  $\Delta=13,7$ mm (créditos: autores 2009).

Através do sismógrafo colocado na reentrância existente no topo da parede, foram efectuadas várias leituras das correspondentes acelerações medidas, ao fim de cada ciclo de deslocamentos impostos. Destas acelerações como já foi referido no ponto 2.1 derivaram as frequências próprias da parede carregada verticalmente. Na Fig. 5 apresenta-se a evolução da primeira frequência ao longo do ensaio.

Do gráfico representativo da evolução da primeira frequência medida antes, durante e após o ensaio (Fig. 5), conclui-se:

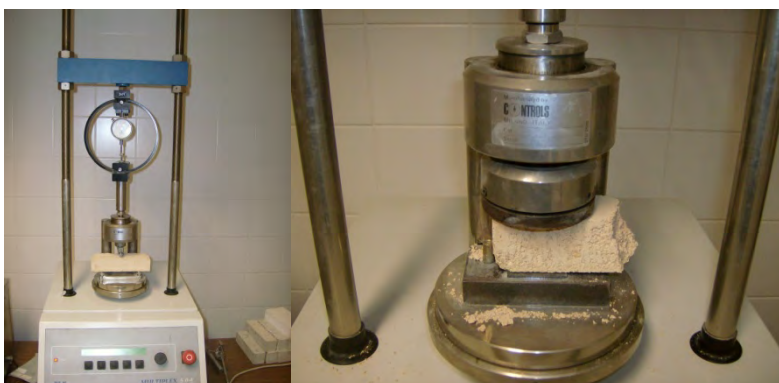
Fig. 6 – Ensaio de flexão; Fig. 7 – Ensaio de compressão (créditos: autores 2009).

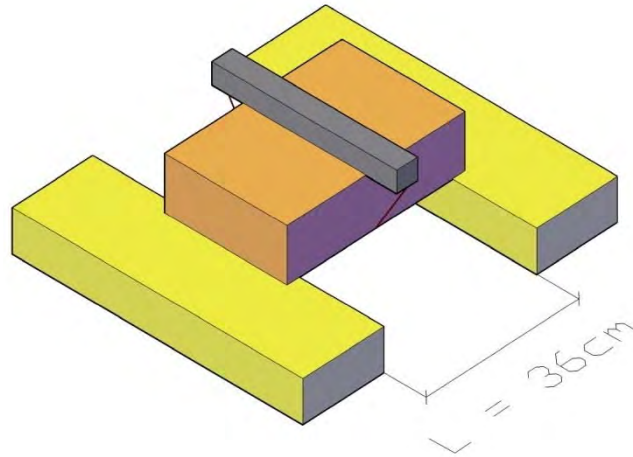
Fig. 8 - Esquema geral do ensaio à flexão dos blocos de adobe (créditos: autores 2009)

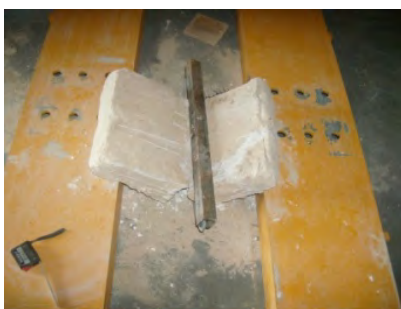
Fig. 9 – Ensaio de flexão aos blocos reparados; Fig. 10 – Avaliação da eficiência das selagens (medida em termos do valor da recuperação da resistência inicial) (créditos: autores 2009).

Dos ensaios realizados (Fig. 9) verificou-se que os melhores resultados obtidos na eficiência da ligação (Fig. 10) estiveram presentes na solução de cal hidráulica. Comparando os valores de resistências obtidos entre os blocos no seu estado original e após selagem, verificou-se que a recuperação da resistência foi de aproximadamente 65%.

Com os blocos fracturados dos ensaios de flexão, estudou-se qual a solução mais eficaz a aplicar na selagem das fissuras existentes na parede. A estratégia consistiu na “colagem” dos blocos partidos com diferentes ligantes. Utilizou-se um ligante de cal hidráulica, outro de cal aérea e um terceiro correspondente a uma mistura na proporção 1:1 dos dois primeiros.

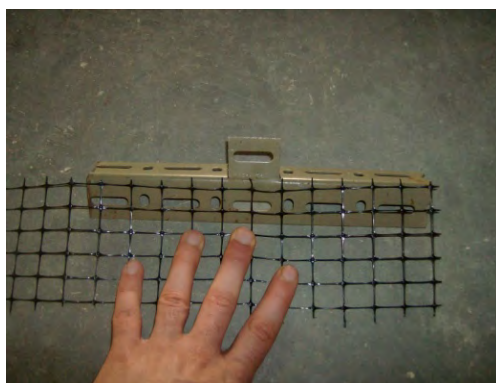
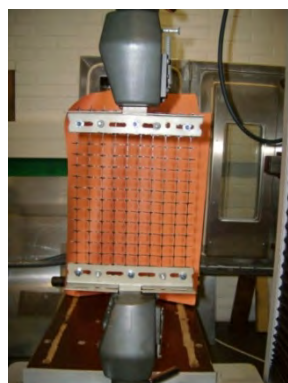
Fig. 11 e Fig. 12 – Cantoneira de fixação da rede e imagem elucidativa do ensaio (créditos: autores 2009)

Após uma pesquisa detalhada da vasta gama de redes disponíveis no mercado, por uma pré-análise das características técnicas disponíveis, seleccionou-se para aplicar no reforço da parede, uma rede sintética com paredes de reduzida espessura ( $0,8 \times 0,6\text{mm}$ ), com uma elevada maleabilidade para facilmente se ajustar às imensas irregularidades dos blocos de adobe e pouco vidrada, facilitando assim a sua aderência com a argamassa. Com o objectivo de se obter uma melhor caracterização da rede seleccionada para o reforço, desenvolveu-se uma campanha de ensaios de tracção. O ensaio foi realizado com recurso a quatro cantoneiras cortadas em forma de T, para permitirem o agarre da rede e em simultâneo à máquina de tracção (Fig. 11 e Fig. 12). Este ensaio foi efectuado a uma velocidade de três milímetros por minuto e a uma temperatura ambiente de  $22^\circ$ .

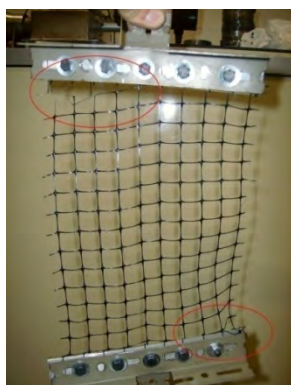
Fig. 13 e Fig. 14 – Modo de rotura e resultados obtidos do ensaio de tracção (créditos: autores 2009).

Apesar dos cuidados que se tiveram na fixação da rede às cantoneiras, pelos modos de rotura (Fig. 13), observa-se que essa zona de ligação provocou uma fragilidade nas fibras da rede.

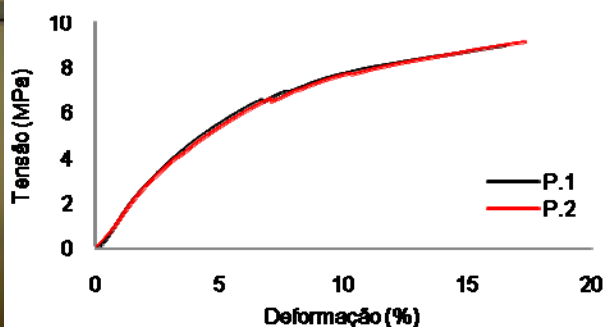
Da análise ao gráfico tensão *versus* deformação (Fig. 14), verifica-se uma tensão média de rotura à tracção de 9MPa, para uma deformação longitudinal correspondente de 18%.

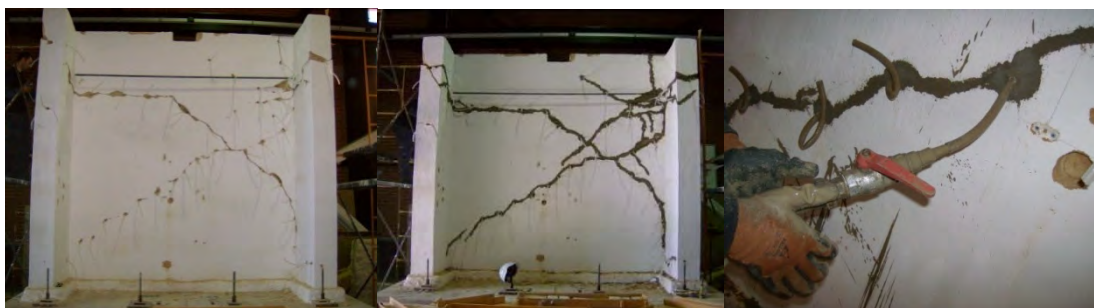
Fig. 15 – Mangueiras de injeção; Fig. 16 – Selagem das fissuras; Fig. 17 – Injeção da goma de cal hidráulica sob pressão (créditos: autores 2009).

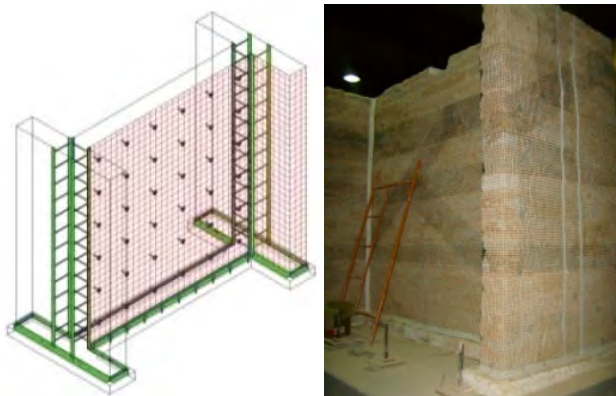
Estando a parede devidamente reparada, passou-se para a fase do seu reforço sísmico. Com o objectivo de garantir que a massa da parede original e após reforço seriam iguais procedeu-se à remoção do reboco da parede, para possibilitar a aplicação da rede no interior do seu novo reboco. A rede foi aplicada em toda a envolvente da parede, ficando devidamente esticada e ancorada à base. O sistema de fixação consistiu na aplicação de cantoneiras e perfis laminares em PVC “cozidos” entre si com um fio de nylon de alta resistência, em todos os vértices côncavos da parede. Efectuou-se ainda uma pregagem com buchas/pregos plásticos formando uma malha quadrada de pontos de fixação, afastados de 0,5m nas duas direcções (Fig.18 e Fig.19). Na fase final procedeu-se ao reboco da parede e posteriormente à sua caiação.

Fig. 18 e Fig. 19 – Esquema geral do reforço efectuado (créditos: autores 2009).

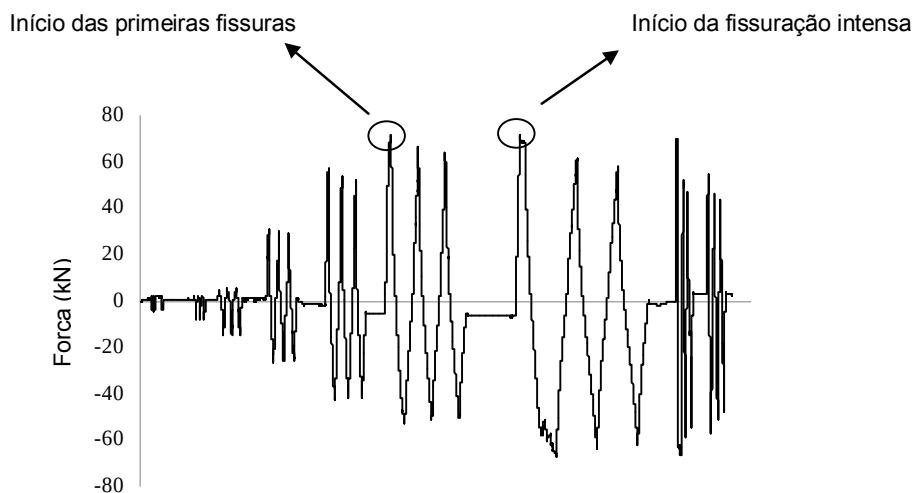
Fig. 20 - Evolução da força horizontal aplicada ao longo do ensaio (créditos: autores 2009).

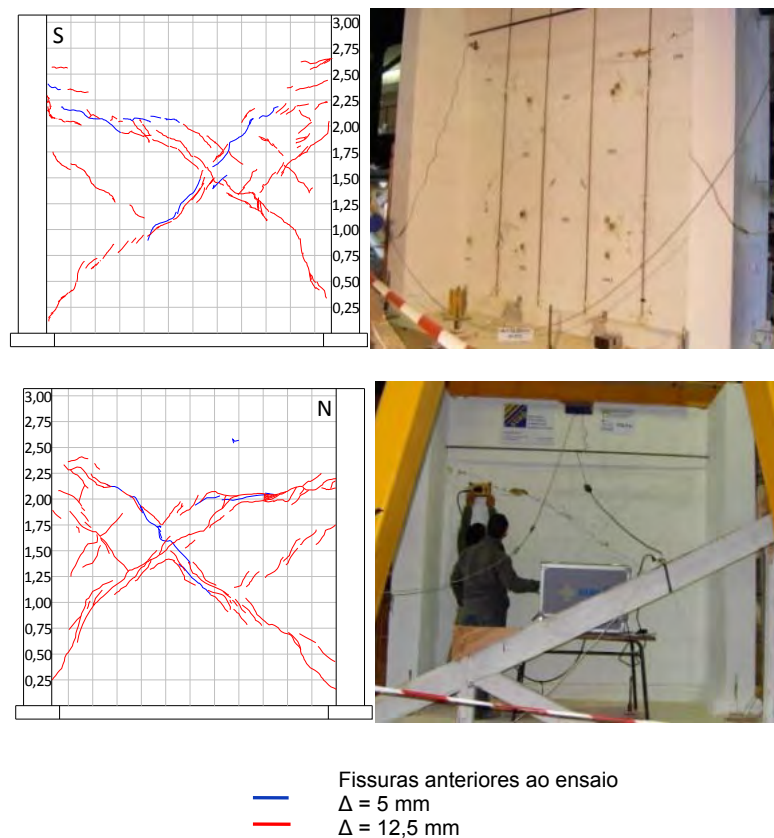
Fig. 21 – Evolução dos danos nas faces Sul e Norte da alma da parede (créditos: autores 2009).

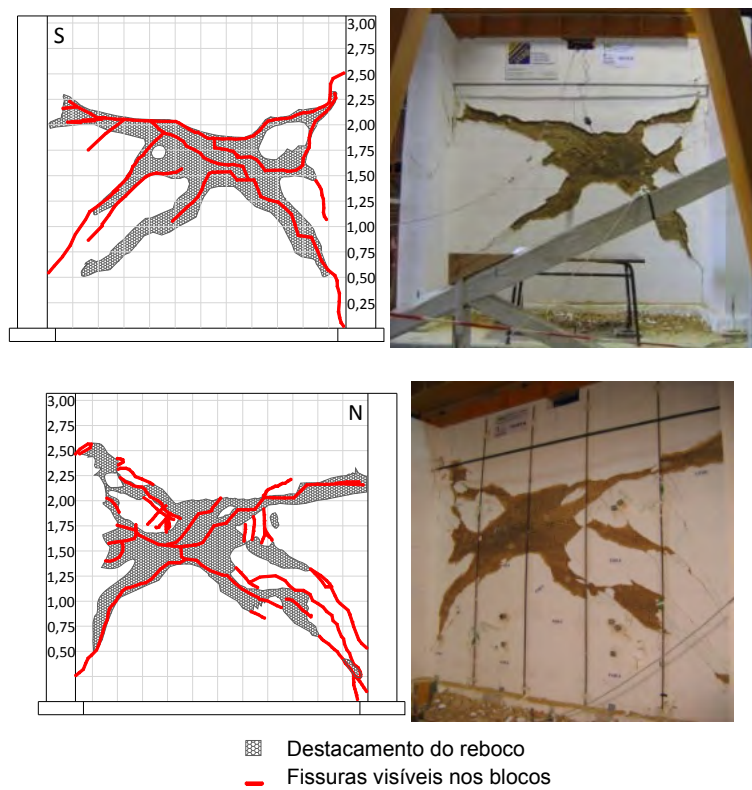
Fig. 22 – Estado final de dano nas faces Sul e Norte da parede (créditos: autores 2009).

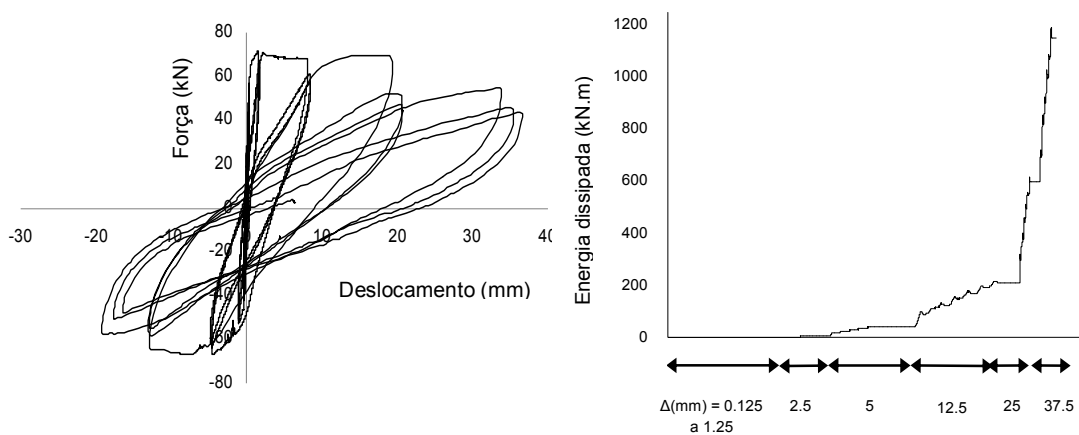
Fig. 23 e Fig. 24 - Evolução do ensaio cíclico (créditos: autores 2009).

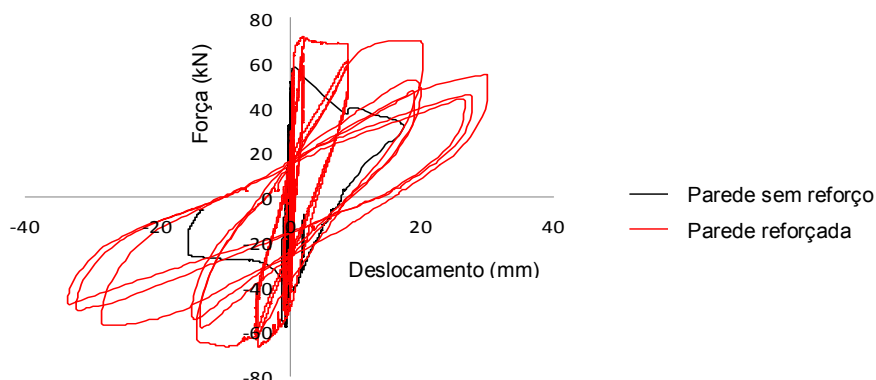
Fig. 25 - Evolução das curvas força *versus* deslocamento no topo da parede (créditos: autores 2009).

Das curvas observadas no gráfico da Fig. 25 conclui-se que:

- Após o reforço da parede verificou-se a recuperação da sua rigidez inicial;
- A capacidade máxima resistente da parede ao corte teve um incremento de aproximadamente 20% após o reforço;
- O deslocamento máximo imposto no topo da parede teve um aumento para o dobro;
- A fragilidade da parede, pós pico de força diminuiu, aumentando assim a sua ductilidade e capacidade de dissipação de energia;
- Para ciclos repetidos observou-se uma menor degradação de resistência na parede reforçada;
- O reforço aplicado mostrou-se como uma solução de elevada eficácia no reforço sísmico da parede.

Com o objectivo de averiguar a eficiência do reforço construiu-se um gráfico força *versus* deslocamentos, comparativo entre os dois ensaios realizados na parede (estado original e após reforço). Através do gráfico da Fig. 25 verifica-se a influência que o reforço teve na resposta da parede.

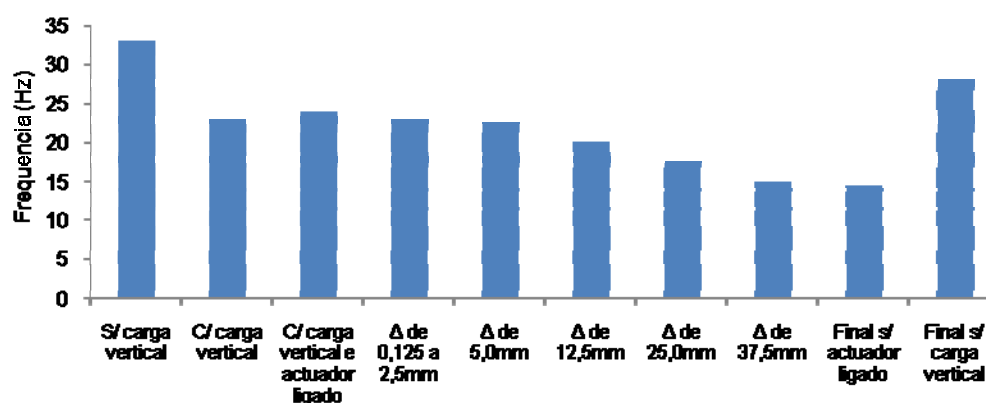
Para avaliar a recuperação da rigidez que a reabilitação da parede lhe conferiu e para estudar a sua evolução durante o ensaio, efectuaram-se várias leituras às frequências próprias da parede. Os resultados obtidos apresentam-se na Fig. 26.

Fig. 26. - Evolução das frequências próprias (Hz) da parede (créditos: autores 2009).

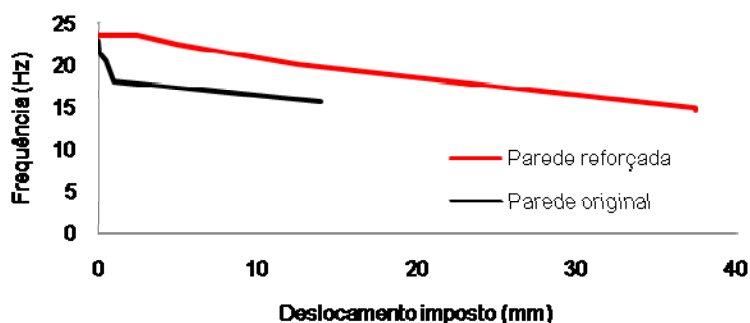
Fig. 27 - Evolução das frequências próprias da parede reforçada e da parede original carregadas verticalmente (créditos: autores 2009).

Do início das curvas das frequências próprias da parede verifica-se que a sua reabilitação lhe conferiu uma rigidez inicial praticamente igual à rigidez verificada na parede original. Salienta-se que a primeira frequência mostrada pelo gráfico corresponde à parede com carga vertical antes do início dos ensaios cíclicos. Pelo gráfico (Fig. 27), verifica-se que a resposta dada pela parede reforçada durante a

De modo a evidenciar as diferenças do comportamento entre as duas paredes construiu-se um gráfico com as frequências da parede carregada verticalmente no seu estado original e após o seu reforço.

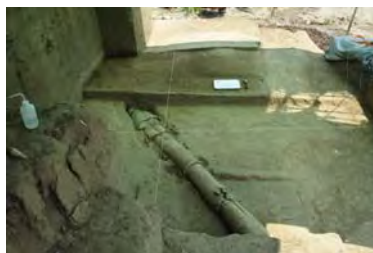
Las cubiertas, patios y plazas contaban con el mismo diseño cuidadoso de tuberías de desagüe pluvial hechas de barro cocido. Se trata de secciones ligeramente cónicas de 80 cm de largo, que embonan unas en otras, entrando la parte angosta unos 10 cm en la parte ancha del segmento siguiente, sin que haya evidencia de que hubieran estado unidas por aglutinante alguno. Los segmentos fueron nivelados usando calzas hechas de fragmentos de vasijas rotas, para asegurar la correcta la pendiente de drenaje, antes de recubrir la canalización con la tierra de relleno.

Fig. 3. Tubería de drenaje pluvial de barro cocido. (Crédito: Annick Daneels, 2008)

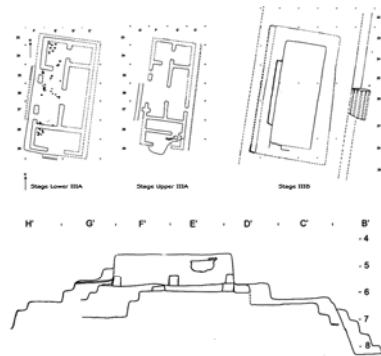
Tiene un diseño muy similar al anterior, aunque ligeramente más estrecho (11.4 x 4.5 m) y situado más al Oeste. Las principales diferencias con la etapa previa es que una de las columnas que se localizan a la entrada está incorporada al muro, por lo tanto debe designarse más bien como una pilastra encastrada. Además se duplica la sala del Sur que parece haber sido una cocina, lo que se deduce de la presencia de un fogón y residuos de huesos de ave. Las paredes de esta etapa fueron elaboradas con adobes de 30 cm de ancho, y la calidad general de la mano de obra es menor que en el edificio que lo precedió.

Fig. 4. Planta y corte de la Plataforma Este (Daneels, 2008).

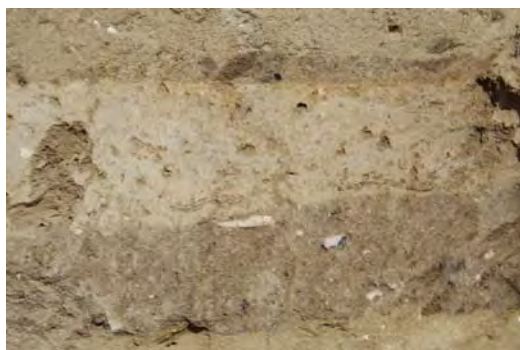
capas superpuestas, variando ligeramente los colores (café claro, café grisáceo, café rojizo y beige). Las superficies exteriores de los revoques tienen generalmente una delgada capa (menos de 2 mm) de limo arenoso claro, que podría representar el residuo de la aplicación en base líquida de un producto con efecto hidrofugante. La buena conservación de las capas de revoque, y su continuidad sobre pisos interiores, muros de cuartos, andadores, taludes de basamentos y escalinatas, indica la efectividad del tratamiento aplicado. A juzgar por la secuencia constructiva, de manera sorprendente la renovación de revoques se hacía en promedio cada 50 años.

Fig. 6. Detalle del revoque de piso exterior: abajo, café grisáceo: firme de piso de limo arenoso con fragmentos de tiestos (2,5 cm espesor), en café claro: revoque de piso de arcilla limosa compacta con paja picada (3.5 cm espesor), franja delgada café amarillento de limo en la superficie de piso (3 mm): posible capa de mantenimiento. (Crédito: Annick Daneels, 2008)
