**6º SEMINÁRIO ARQUITECTURA DE  
TERRA EM PORTUGAL**

**9º SEMINÁRIO IBERO-AMERICANO  
DE ARQUITETURA E CONSTRUÇÃO  
COM TERRA**

***MEMÓRIAS***

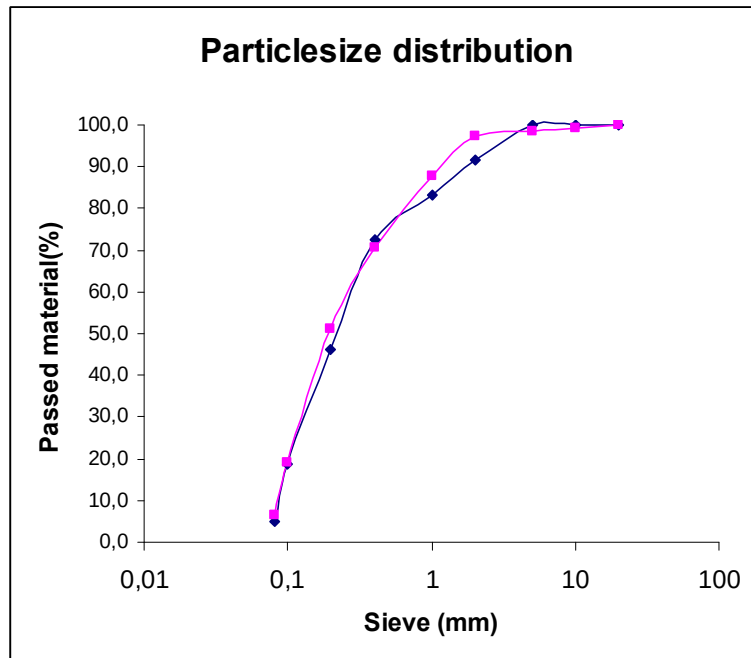
Particle size distribution was performed on a sample from the traditional house and on a two samples from the wine cellar (Figure 3). Results showed that the adobe used in the house contained a greater percentage of sand (35%) in comparison to that extracted from the wine cellar (10%). Therefore, the adobe from the winery displayed a high content of very fine particles, below 0.06 mm, classified as silt and clay.

Figure 3 – Particle size distribution of adobes from the wine cellar

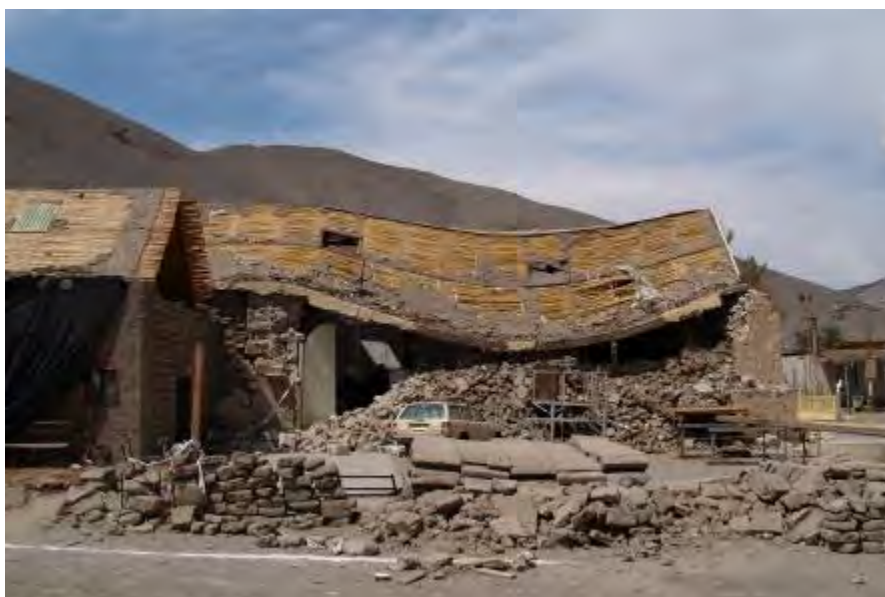
Fig. 1 - Imagen post-terremoto de 2005, de un inmueble de tierra restaurado con marco de hormigón armado (Iglesia San Lorenzo de Tarapacá)

Esto representa un universo vasto y complejo de edificios y construcciones en diverso grado de conservación y vulnerabilidad. Es necesario aclarar que no existe en Chile una normativa para los edificios construidos en tierra cruda (en términos de estructura, materialidad y/o sistema constructivo) en general, ni para los edificios Monumento Histórico en particular, esto hace que la totalidad del patrimonio construido en tierra se encuentre, no solo en una situación tradicional de vulnerabilidad o precariedad de conservación, sino que además se encuentra particularmente indefenso desde el punto de vista legal frente a la normativa constructiva vigente (Ley y Ordenanza General de Urbanismo y Construcción). Las consecuencias que de este vacío se generan, producen que las intervenciones destinadas a salvaguardar la propia integridad de los edificios en tierra, terminen muchas veces por constituirse en generadores de más deterioros y daños, ya que transforman el comportamiento estructural original, siendo más bien “reforzamientos” que no consideran la estructura de base y terminan por producir más daños que beneficios en la construcción a proteger, al tratar de cumplir con la normativa vigente; se transforman por tanto en una intervención errónea y muchas veces degradante (Fig. 1).

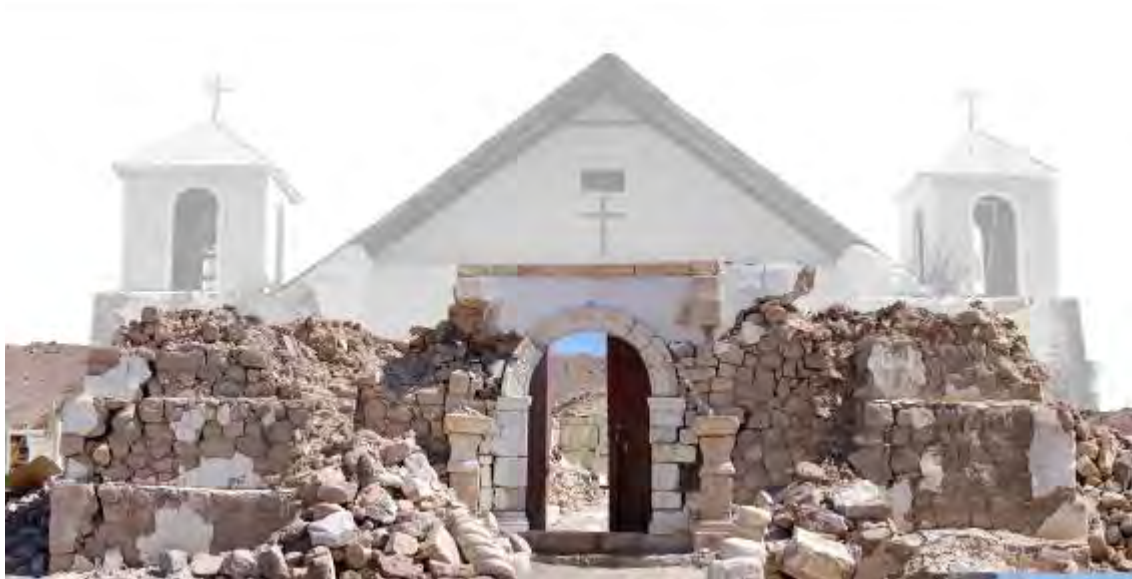
Fig. 3 - Iglesia de Limaxiña, ortofotografías levantamiento crítico, estado derrumbada. Limaxiña, Iquique, Chile. (Créditos: Surtierra, 2009)

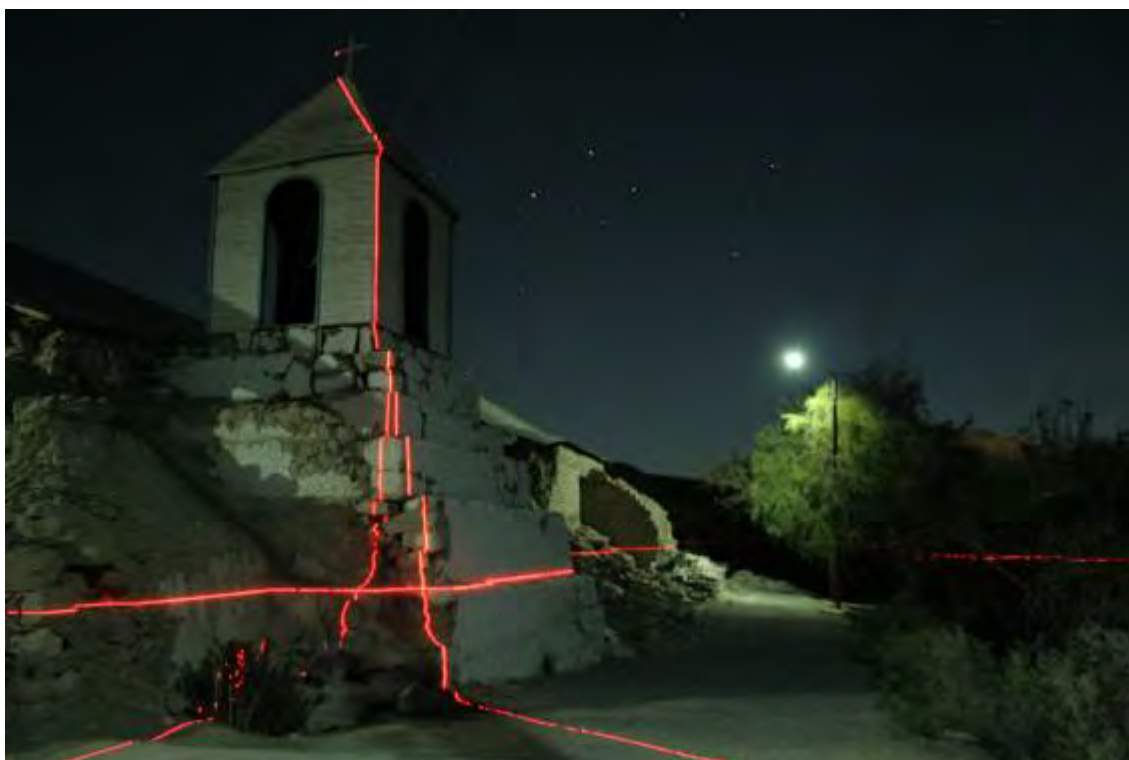
Fig. 4 - Iglesia de Mocha, trabajos de levantamiento crítico. Mocha, Iquique, Chile. (Créditos: Surtierra, 2009)

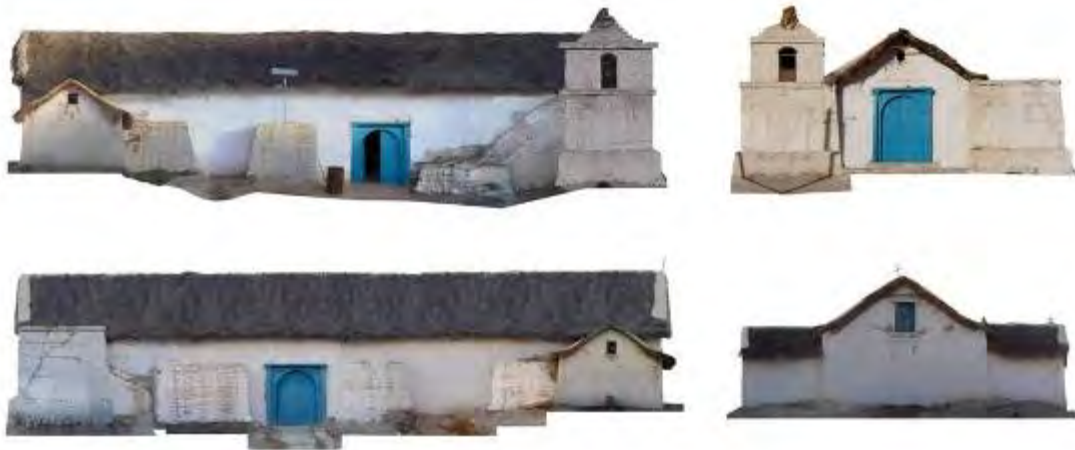
Fig. 6 - Iglesia de Nama, ortofotografías levantamiento critico. Nama, Iquique, Chile.  
(Créditos: Surtierra, 2009)

Este “diseño participativo”, significa que las decisiones se van tomando en conjunto con la comunidad local, para recoger las impresiones y visiones sobre lo que ellos mismos esperan de este proceso y poder perfilar así las líneas generales de la restauración del conjunto religioso (Fig. 6).

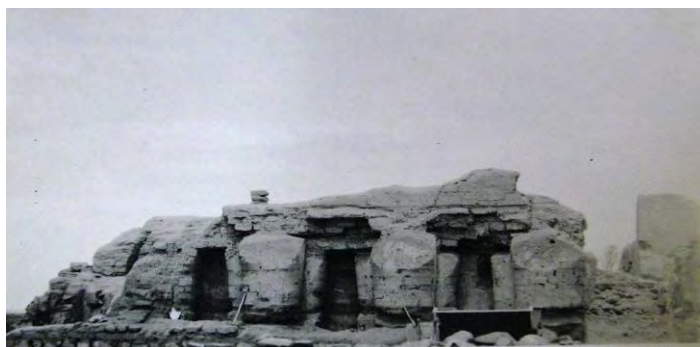
Como un ejemplo del inmenso patrimonio en tierra perdido a lo largo de los siglos por la destrucción de los terremotos, la Fig. 1 presenta una valiosa fotografía del Acllawasi, parte del complejo monumental de Pachacamac, ubicado cerca de Lima. Se aprecia parte de lo poco que queda en pie del Acllawasi (construido alrededor del Siglo XII) y la

enorme destrucción sísmica que sufrió este gran templo Inca de las doncellas, construido en tierra, con algunas bases, gradas y pozos de agua (puquios) de piedra.

Fig. 1 – Pachacamac, Perú. Templo de la Luna. Vista de detalle de tres nichos.1941.  
(Crédito: Archivo del investigador Julio C.Tello. Universidad Mayor de San Marcos)

El Acllawasi fue completamente reconstruido por Tello de 1941 a 1945. Los recurrentes sismos de 1966, 1970, 1974 y 2007 lo volvieron a destruir dramáticamente y hoy está clausurado debido a la falta de seguridad de los visitantes.

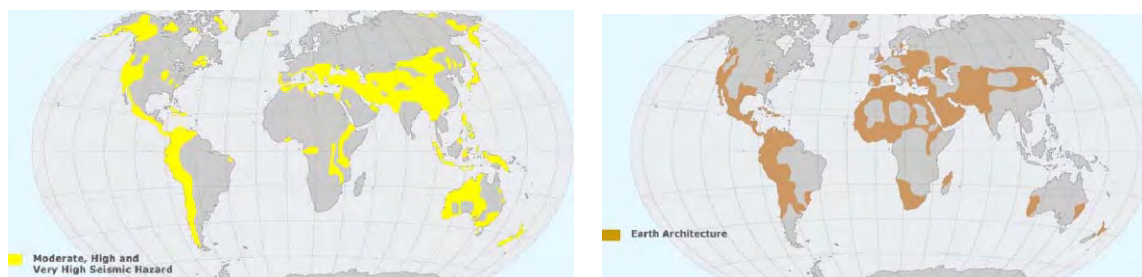
El problema de la mayor ocurrencia de daños en las construcciones monumentales de tierra se agudiza por la perversa coincidencia entre la ubicación de las obras monumentales de tierra y la actividad sísmica mundial. La Fig. 2 ilustra esta coincidencia en las costas occidentales y montañas americanas ubicadas en el cinturón circumpacífico, que disipa alrededor del 90 % de la energía sísmica mundial. También en el mediterráneo y medio oriente ubicados en el cinturón euroasiático.

Fig. 2 – Yuxtaposición de los mapas de geografía sísmica y zonas de construcción en tierra.  
(Crédito: De Sensi, 2003)

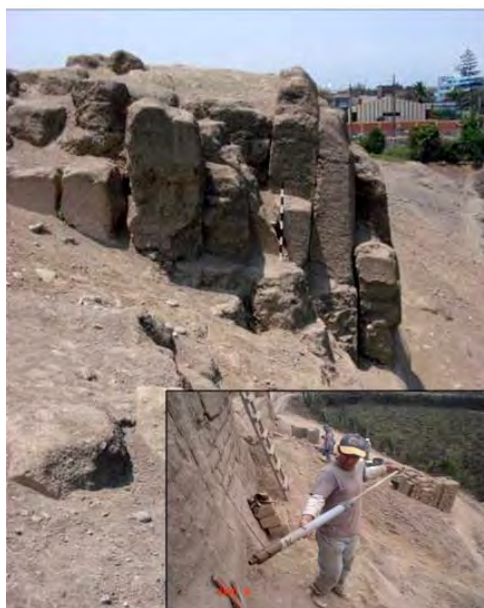
En la Fig. 3 se observa uno de los múltiples casos de muros de sostenimiento de tapial, formados por capas verticales, que al despegarse entre sí por el paso del tiempo, pierden su continuidad y reducen varias veces su resistencia. Como es sabido, tres capas juntas pero sin adhesión crean un muro de sostenimiento de mucha menor resistencia que la de un muro sólido.

Fig. 3 – Muro de sostenimiento debilitado, que se inyecta para multiplicar su resistencia frente a los empujes laterales del relleno. (Crédito: Mirna Soto, 2008).

La inyección de las juntas entre capas, multiplica su resistencia, sin uso de refuerzos. Estas soluciones amigables fueron ejecutadas por el arqueólogo encargado de las obras, Pedro Espinosa del INC, 2009, con la asesoría estructural de Julio Vargas N.

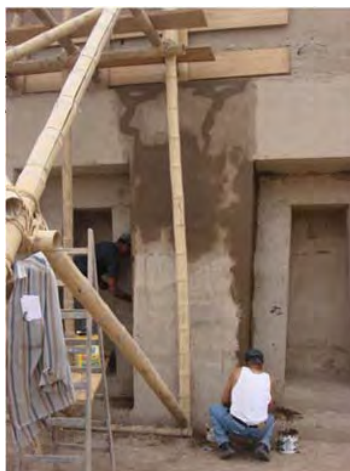
históricos de J.C.Tello y trabajos de restauración en un pequeño espacio del vasto complejo, para un taller de arqueólogos y técnicos del lugar. Se trata de un proceso de capacitación sobre las nuevas técnicas de reparación de fisuras por inyección de barro líquido. En la Fig. 4 se aprecia la reparación de las grietas realizadas por la Arq. Sofía Rodríguez Larraín en el Acllawasi dentro de un equipo multidisciplinar dirigido por el Arq. Edgar Santa Cruz con asesoría estructural del Ing. J. Vargas Neumann.

Fig. 4 – Aplicaciones de reparación de fisuras por inyección de barro líquido en el Acllawasi. Soluciones amigables. Crédito: Sofía Rodríguez Larraín, 2008

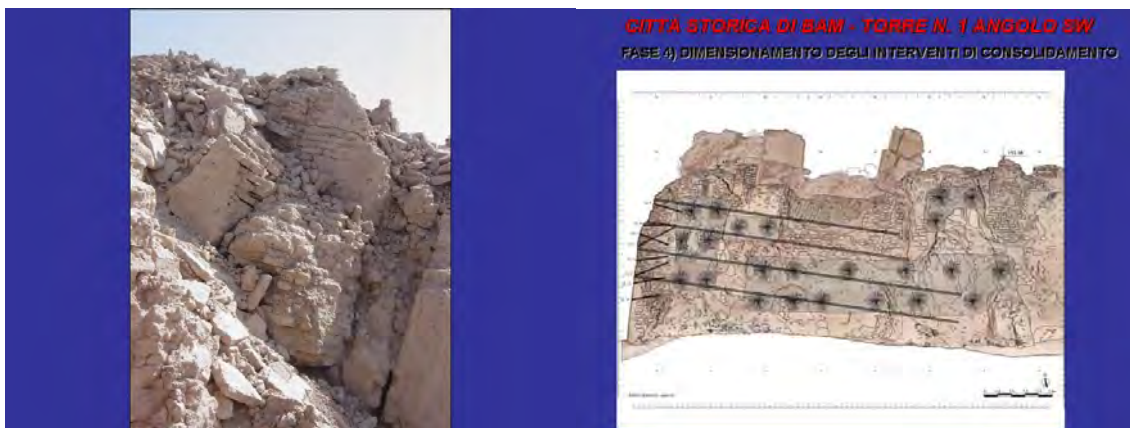
Fig. 5 – Vista del estado del daño en la torre y plan de perforaciones ortogonales e inclinadas, para refuerzos de fibra de vidrio. Ciudadela de Bam, Irán. (Crédito: Ing. Valter Santoro, 2008).

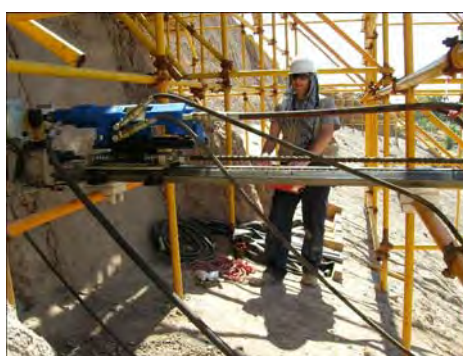
Fig. 6 – Andamiaje, perforación y colocación de varillas de fibra de vidrio en posición. Ciudadela de Bam, Irán (Crédito: Ing. Valter Santoro, 2008).

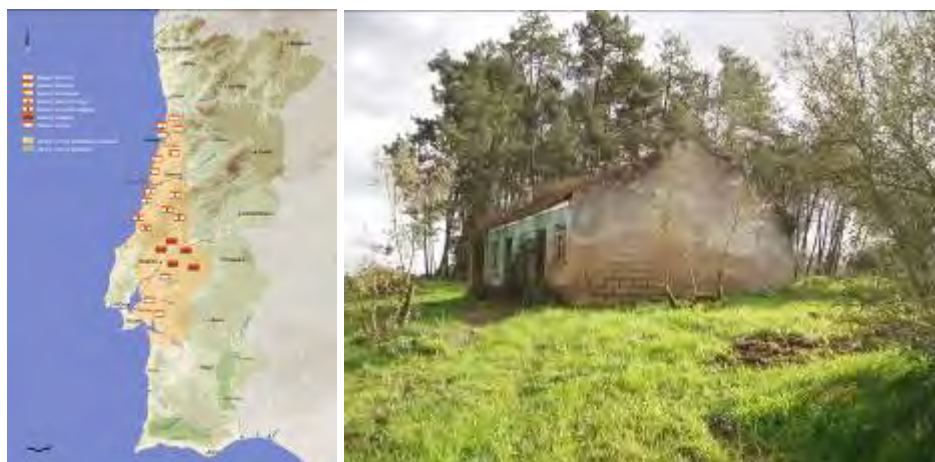
Figs.1 e 2 – Mapa com a distribuição territorial de alguns tipos arquitectónicos de adobe em Portugal. Exemplo de casa do baixo Mondego em Lourical (Pombal)  
(Créditos: Maria Fernandes, 2008)

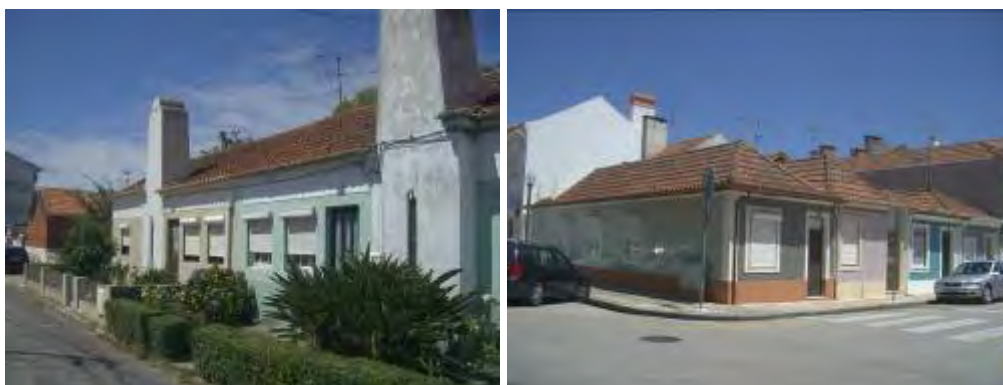
Fig.3 e 4 – Arquitectura popular, casas em adobe nos bairros da Misericórdia e Alboim em Aveiro (Créditos: Maria Fernandes, 2009)

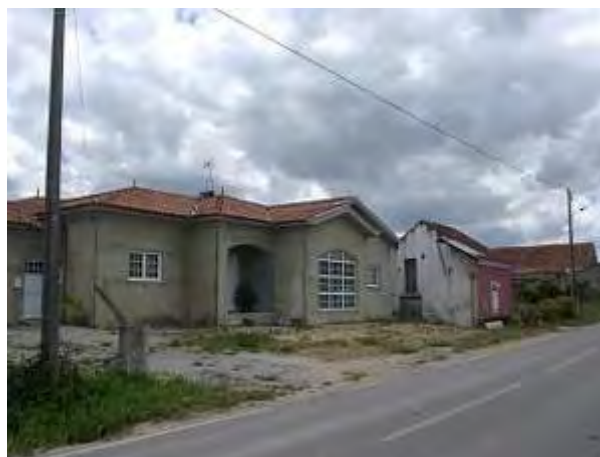
Fig.5 – Casa parcialmente destruída em Corticeiros de Cima (Cantanhede-Coimbra),  
(Créditos: Maria Fernandes, 2006)

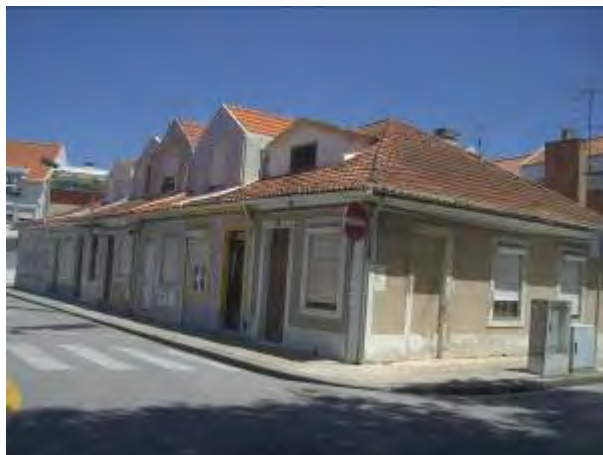
Fig.6 – Várias alterações e patologias em casas intervencionadas no bairro Alboim em Aveiro, (Créditos: Maria Fernandes, 2009)

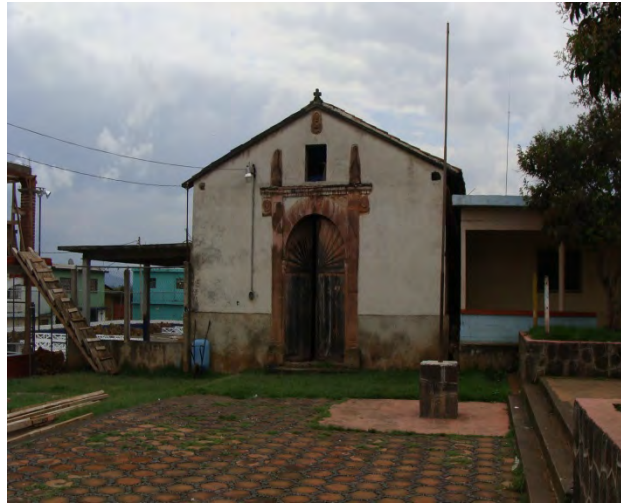
Fig. 2 Portada principal del templo de marcada tipología regional (Crédito: F. Méndez, 2009)

construcciones patrimoniales se integran al contexto de su ubicación donde el habitante se identifica con ellas (fig.2).

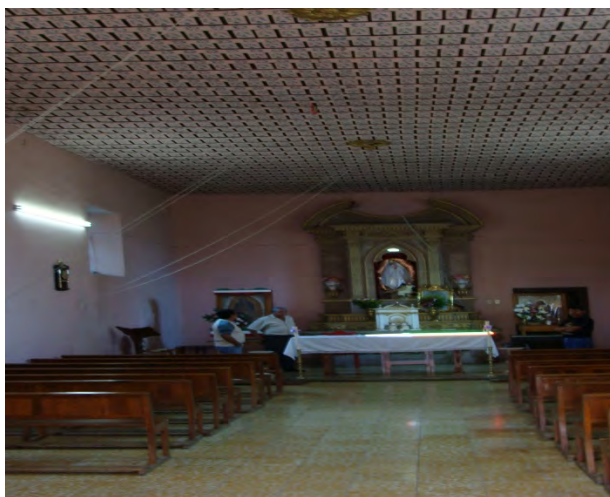
Fig. 3 Vista interior mostrando la utilización de materiales tradicionales como el tejamanil decorado en el plafón (Crédito: F. Méndez, 2009).

Este conocimiento de la tradición constructiva de los pobladores regionales contribuyó en buena medida a que la construcción de los edificios religiosos manifiestan un carácter que propiamente se puede llamar local por las características técnicas y artísticas que muestran tanto en el aspecto formal constructivo como al interior del edificio (fig.3).

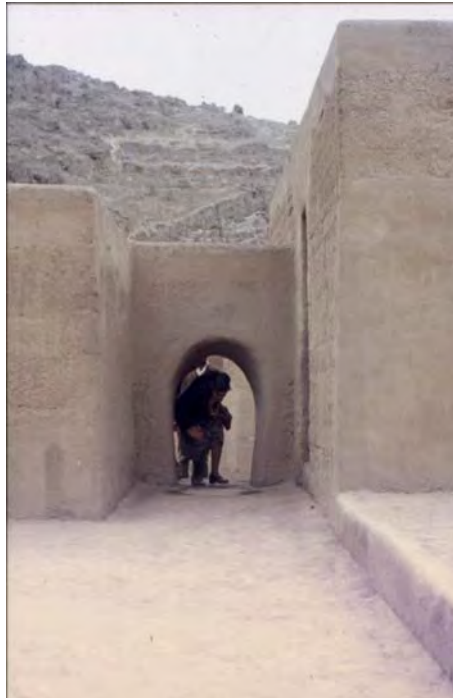
Fig. 1 - Interpretaciones erróneas en la restauración de Cajamarquilla, Perú (crédito René Mancilla, 1983)

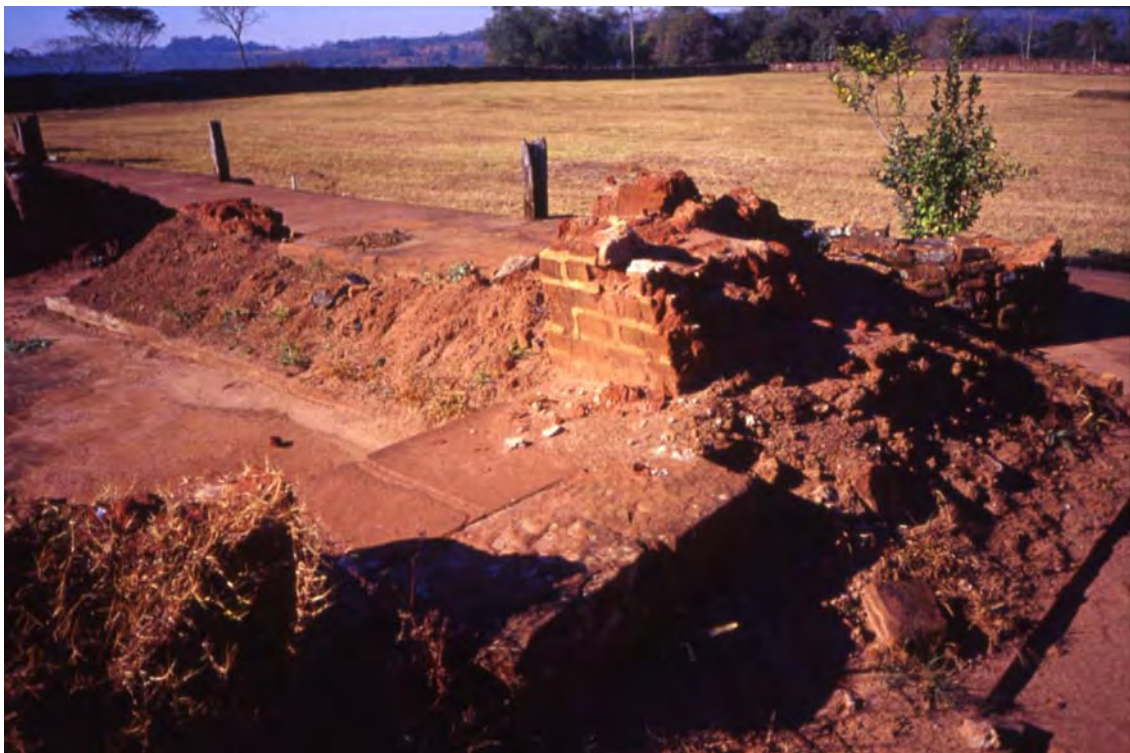
Fig. 2. Mala protección de muros en Trinidad, Paraguay (crédito autora, 1999)

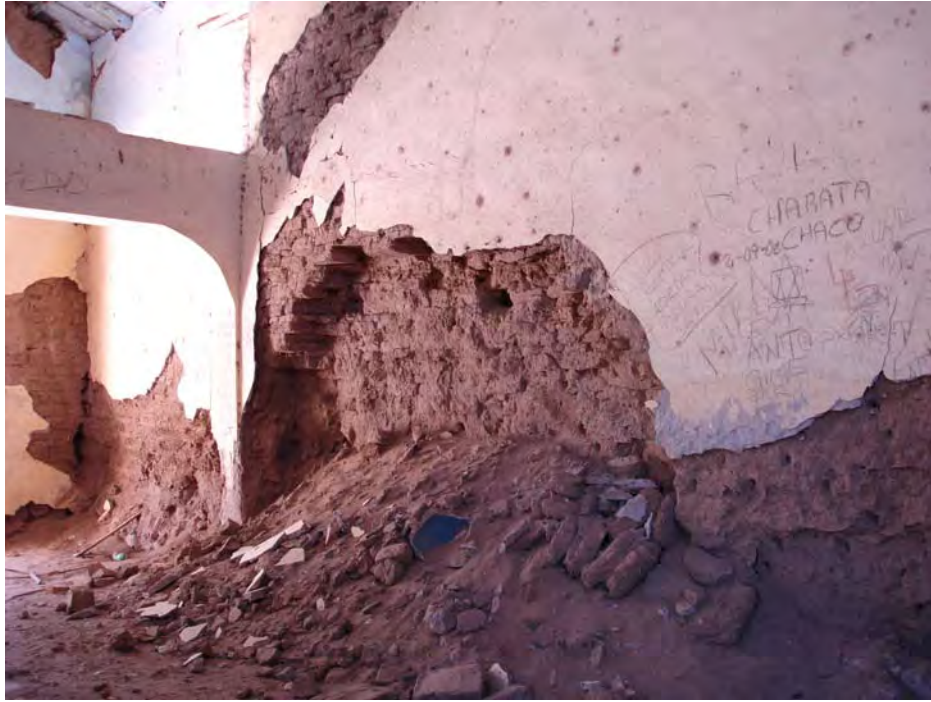
Fig. 3. Resultados de la inclusión de viga de hormigón en Chepes Viejo, La Rioja, Argentina (crédito autora, 2006)

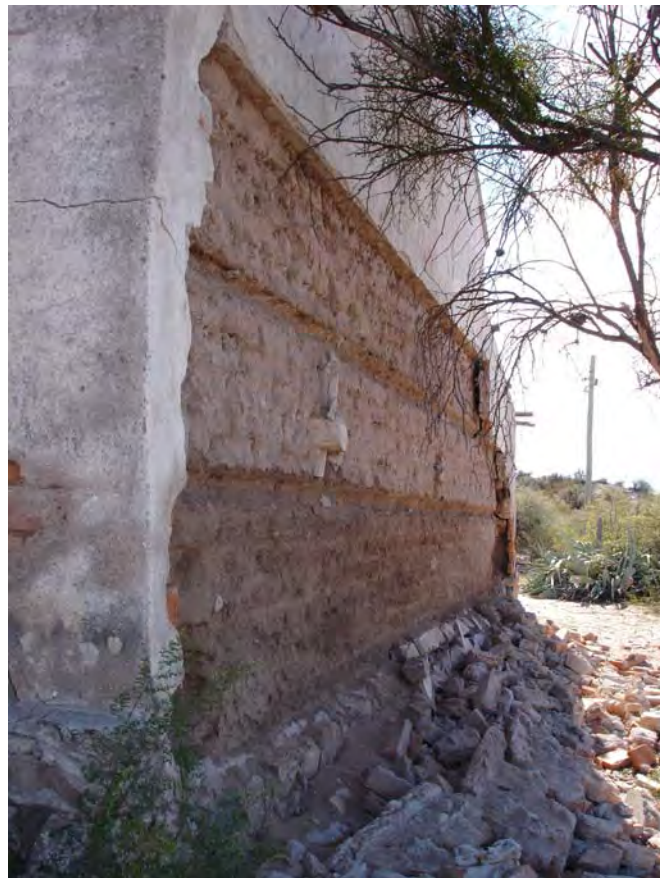
Fig. 4. Sucesivos arreglos erróneos de revoques en Chepes Viejo, La Rioja, Argentina (crédito autora, 2006)

En la actualidad, tanto entidades cuanto particulares, cuando ven que un revoque de barro se cae - generalmente en zona de zócalos por efectos de capilaridad- le incorporan un mortero de cal y arena (y aún reforzado con cemento) que en el primer momento da una superficie unificada que aparenta haber solucionado el problema. Claro que poco después esa capa de mortero nuevo se caerá como una costra y llevará consigo otra parte del viejo embarrado más algunos centímetros de los propios adobes. Cada repetición del proceso deteriorará más la pared, no llegando nunca a tener definitivo remedio.

Con este agregado de materiales incompatibles se abre la posibilidad de rápidos deterioros apenas finalizada la obra. La unión entre lo viejo y lo nuevo genera pronto una grieta. Lo mismo sucede en cualquiera de las situaciones de encuentro de diferentes materiales y en el de uniones entre muros, y entre éstos y el techo o el piso. No hay que olvidar que revocar con materiales impermeables termina no dejando respirar a los muros. Y que además, el cubrimiento de las fallas pequeñas que van produciéndose quita la posibilidad que tiene el material tierra en el sentido de “avisar” lo que empieza a suceder bastante antes de que se llegue al colapso. No es cuestión de encubrir, sino de resolver. (Fig. 4)

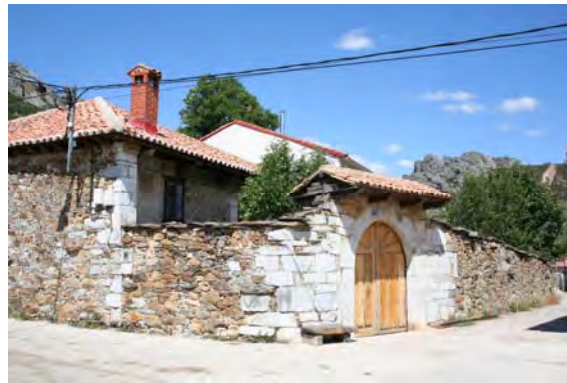
Fig. 2. Casa de piedra en Camporredondo, provincia de Palencia

con cal y arena para la formación de los muros y las paredes exteriores (Fig. 2). En las cercas de los huertos o en los corrales de ovejas se utilizan muretes de mampuesto en seco, sin utilizar argamasa. La piedra arenisca se mezcla con pizarra en algunos casos, formando muros de gran belleza. En el interior las divisiones se realizan con madera, entramado de mimbre recubierto de barro y paja.

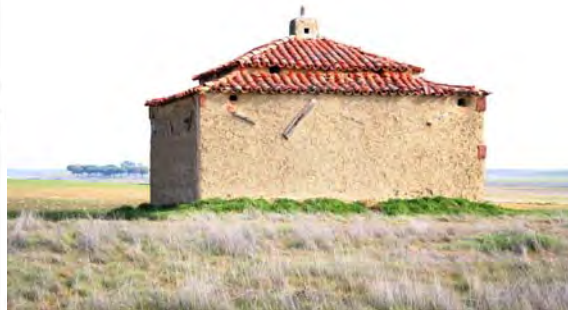
Fig. 3. Distribución territorial de la arquitectura de tierra  
Fig. 4. Palomar en Villarrín de Campos, provincia de Zamora

En las zonas centrales el material más abundante es la tierra, que se combina con otros, como el ladrillo, la piedra y la madera (Fig. 3). La piedra y el ladrillo van adquiriendo más importancia según nos alejamos del centro de la región, que podríamos fijar en Tierra de Campos, donde domina la tierra. El tipo de construcción con barro tiene dos grandes variantes: el tapial y el adobe. Ambos sistemas de construcción son de gran antigüedad, existiendo adobes en la zona de la época prerromana, como por ejemplo en los yacimientos de Pintia, junto a Peñafiel, provincia de Valladolid, donde se han encontrado adobes que se diferencian muy poco de los actuales. El adobe se utiliza profusamente en las edificaciones más humildes y en las de los ricos, siendo un material extremadamente versátil (Fig. 4).

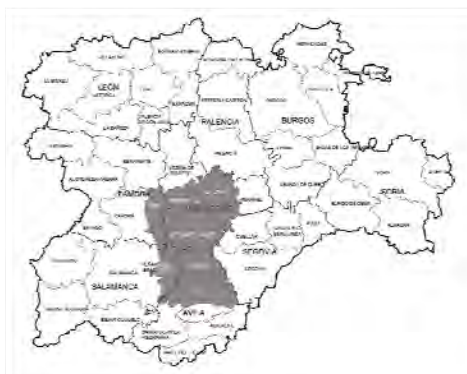
Fig. 5. La arquitectura del ladrillo

Un material de enorme importancia en la zona central de la región es el ladrillo (Fig. 5). Sin lugar a dudas el ladrillo se utilizó profusamente en las zonas del sur de la provincia de Valladolid, norte de Avila y este de Zamora y Salamanca, a causa de la falta de piedra y la abundancia de barro de buena calidad y material combustible abundante, árboles como el pino, y residuos de la labranza, como la paja y el sarmiento. La abundancia de estos combustibles contribuyó a la presencia de una arquitectura de enorme valor. El ladrillo, como material costoso y duradero, se utilizaba en las fachadas, con mezcla de otros materiales a los que acompañaba o complementaba. Es muy valiosa la variedad de aparejos existente en esas zonas y la diversidad de ornamentaciones a las que se presta (Fig. 6).

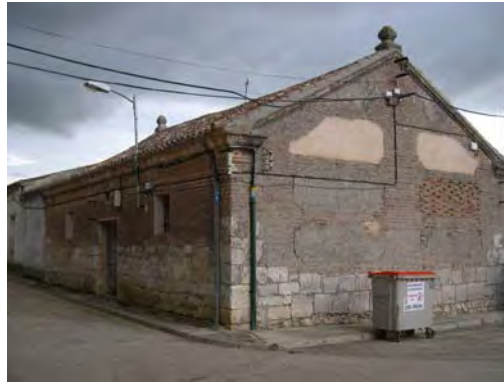
Fig. 6. Edificio de piedra, ladrillo y madera en Pedrosa del Rey, provincia de Valladolid.

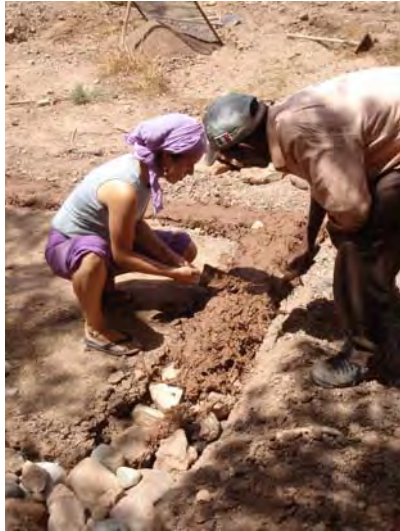
Fig. 2 - Cimentación (créditos: autora).

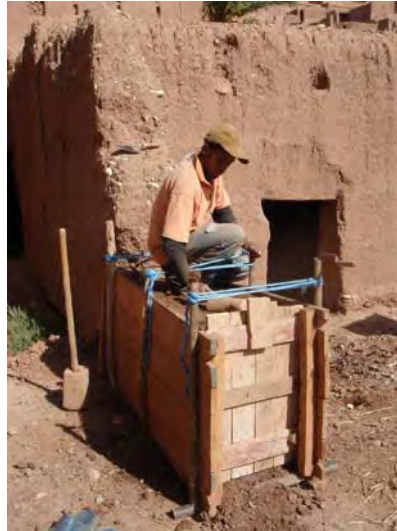
Fig.3 - Construcción de tapial (créditos: autora).

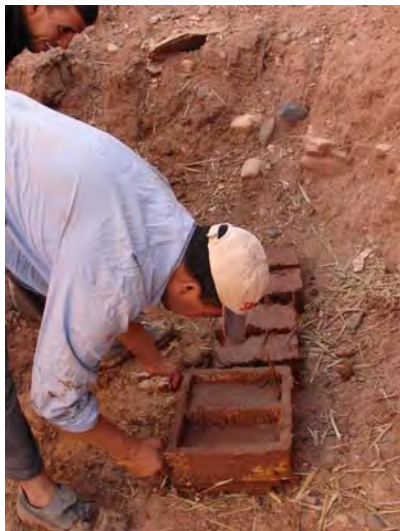
Fig. 4 - Ejecución de ladrillos de adobe (créditos: autora).

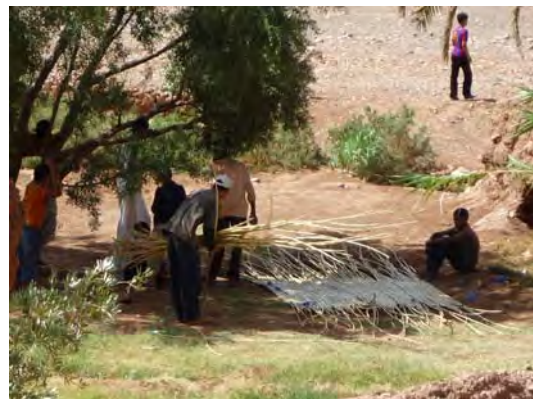
Fig. 7 - Construcción de la techumbre (créditos: autora).

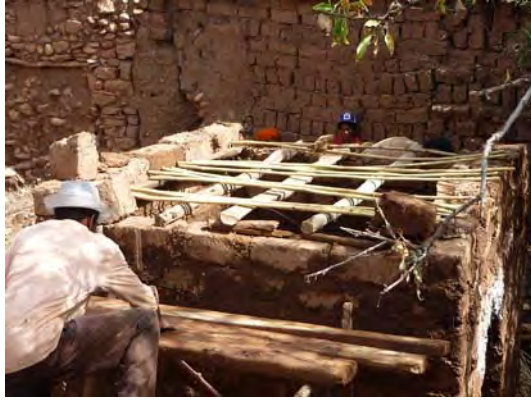
Fig. 8 - Preparación de la cubierta  
(créditos: autora).

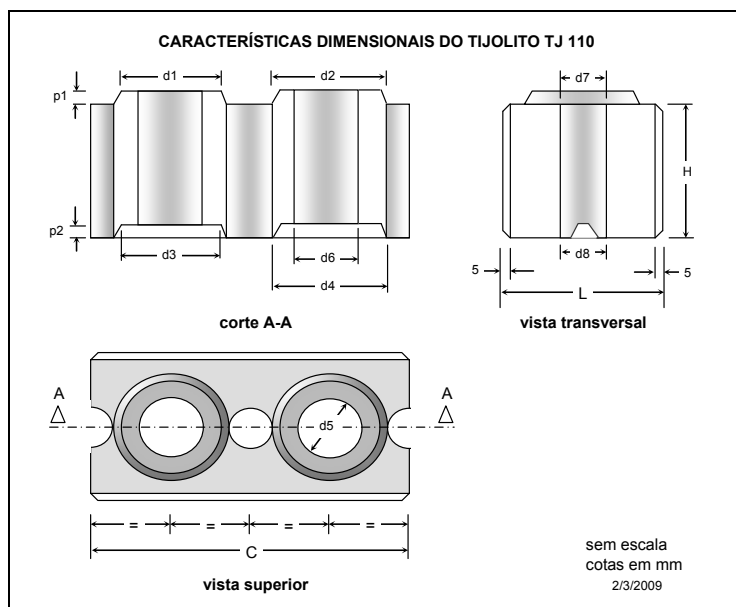
A figura 1 mostra com detalhe todas as cotas do bloco padrão identificado por TJ 110. Os valores médios das cotas mostradas nesta figura encontram-se apresentados na tabela 2.

Figura 1 – Características dimensionais do bloco padrão. Fonte: Assis (2001)

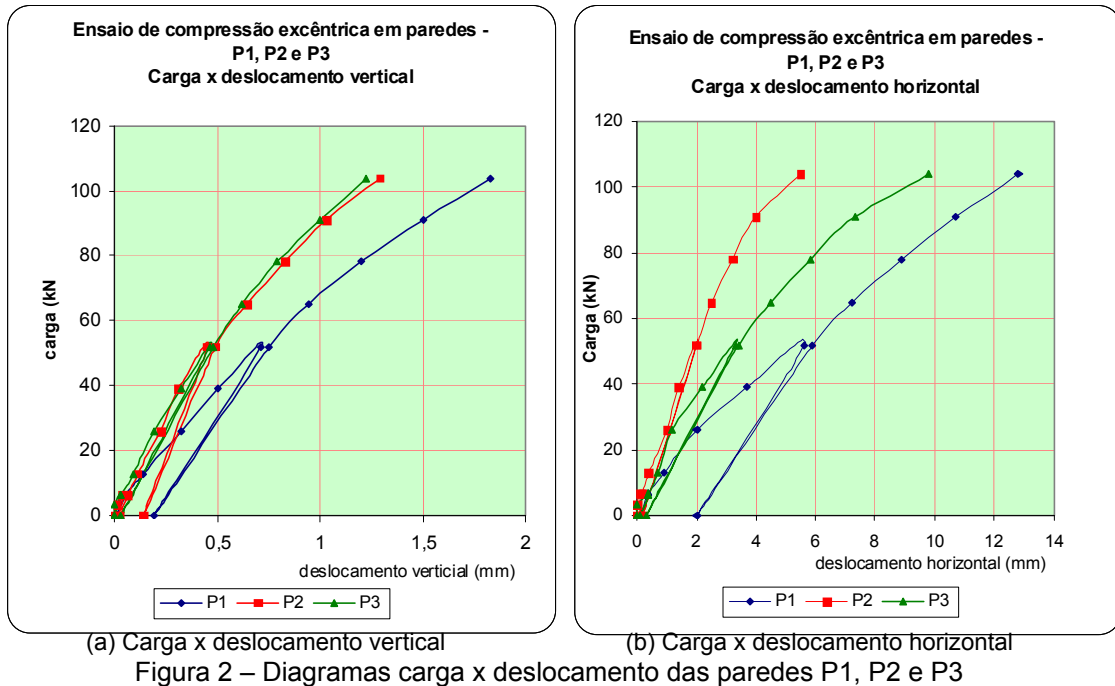
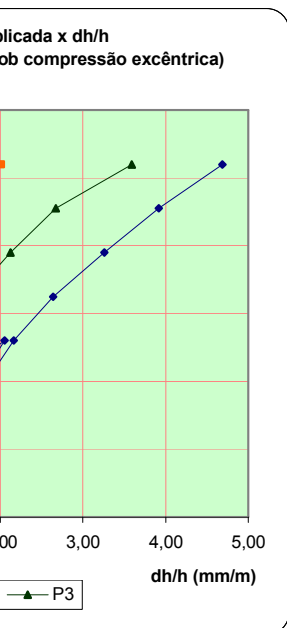
A figura 2 apresenta os gráficos de carga vs deslocamento vertical e horizontal registrados durante os ensaios de compressão com carga excêntrica. Os deslocamentos (DM), (obtidos pela média de medições em dois relógios comparadores) residuais variaram entre 0,03 mm e 0,19 mm. Os deslocamentos (DM) máximos, medidos para uma carga de 104 kN, variaram entre 1,22 mm e 1,83 mm. Os deslocamentos horizontais (D3) máximos, medidos durante a aplicação da carga de 104 kN, variaram entre 5,5 mm e 12,8 mm. Em se tratando de paredes com blocos intertravados e isentos de argamassa de assentamento, os valores encontrados são, a nosso ver, aceitáveis. Aproveita-se ainda, este momento para divulgar os resultados deste estudo com o objetivo de contribuir com futuros resultados de outros pesquisadores.

da x dh/h  
ical e horizontal

A figura 3 apresenta gráficos de carga x deformação vertical e horizontal. No gráfico da figura 3(a) observa-se que a parede P2 apresentou valores intermediários se comparados com os valores obtidos em P1 e P3, mas muito próximos dos resultados da parede P3. Considerando a carga de 104 kN, as deformações verticais variaram entre 0,45 e 0,67 (mm/m); as horizontais entre 2,01 e 4,69 (mm/m); e as deformações verticais residuais entre 0,01 e 0,07 (mm/m).

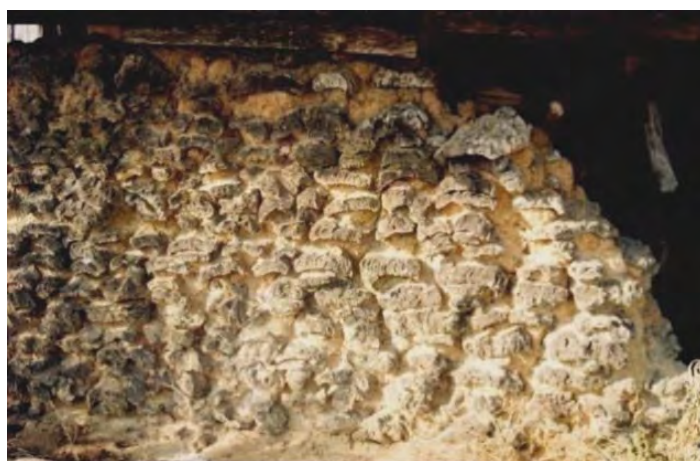
Começamos por abordar os dois sistemas construtivos dos quais existem relatos e ainda alguns exemplos. Ao primeiro e mais comum vamos atribuir a designação de *"alvenaria de pranchas de cortiça"*. Este sistema caracteriza-se por empregar a cortiça sob a forma de pranchas cujo comprimento define a espessura da parede, que normalmente abrange 0,50 m a 0,70 m. As pranchas de cortiça são sobrepostas contrafiadas e de forma transversal ao muro, ligadas por argamassa de terra, funcionando como se cada uma se tratasse de um tijolo ou adobe. O acabamento da parede pode procurar a regularidade através da homogeneização da dimensão das pranchas e do enchimento do espaço entre elas, ou pode apresentar uma textura irregular, deixando as pranchas salientes. O exemplo ainda existente apresenta uma textura forte pelo desalinho e heterogeneidade das pranchas e pelo recuo do material ligante, provavelmente derivado à erosão da terra.

Fig. 1 – Parede em "alvenaria de pranchas de cortiça" na Herdade da Gralheira, Montemor-o-Novo (Crédito: Rui Ferreira, 2000)

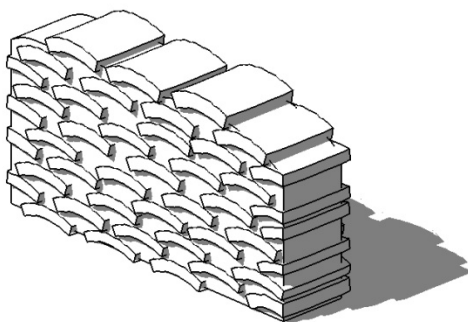
Fig. 2 – Esquema do sistema construtivo de paredes em "alvenaria de pranchas de cortiça"  
(Crédito: autoras, 2009)

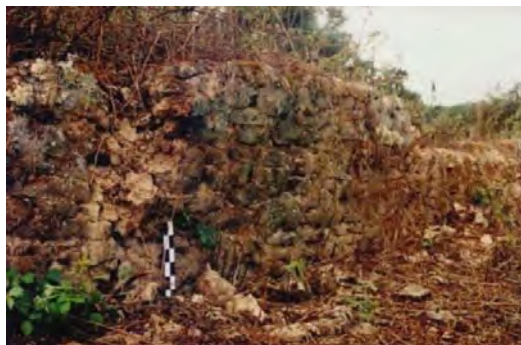
Aquando da sua extracção com um machado, a cortiça apresenta sempre algumas faces regulares uma vez que a zona onde incidiu a ferramenta será plana. Estes pedaços são utilizados como se de adobes se tratassem, assentando uns sobre os outros, contrafiados e argamassados com saibro e cal, dispostos com uma das faces regulares para o exterior. A complexidade do sistema reside no facto de que este muro é conformado por dois panos de parede dos acima descritos dispostos paralelamente, aos quais se conferia consistência através do preenchimento do espaço intersticial com terra e pedras e pedaços mais pequenos de cortiça, perfazendo um total de cerca de 0,60 m de espessura. Este sistema permitia ir reduzindo a espessura da parede ao longo da altura, de forma a conferir-lhe mais estabilidade. Não é, contudo, possível um levantamento com este grau de informação.

Fig. 3 – Parede em "alvenaria de pedaços de cortiça" na Herdade da Cascada, Montemor-o-Novo (Crédito: Rui Ferreira, 2000)

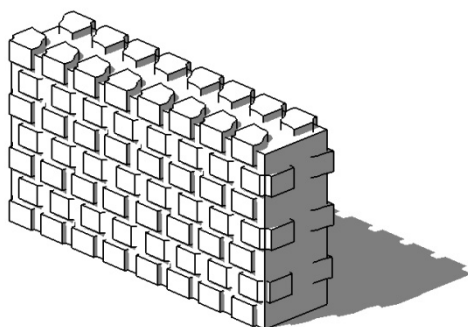
Fig. 4 – Esquema do sistema construtivo de paredes em "alvenaria de pedaços de cortiça"  
(Crédito: autoras, 2009)

É de considerar que, na construção destas paredes, pudesse ser usado uma espécie de taipal de forma a assegurar a verticalidade do muro. Este elemento, conformado por tábuas, poderia ser colocado num dos lados da parede, apoiadas no qual se iriam desenvolvendo os dois panos. Poderia, ainda, ser utilizado um segundo elemento destes, funcionando como se de uma parede de taipa se tratasse. Neste caso, o taipal teria uma altura reduzida, talvez inferior aos 0,50 m convencionais, de forma a permitir a colocação das peças encostadas às suas laterais, sendo depois atirada e pisada a terra no espaço entre as duas paredes, ganhando coesão. É provável que esta situação de recurso ao taipal se verificasse pois seria a forma de conferir resistência às paredes de cortiça para permitir bater firmemente a terra entre elas. Ao contrário do sistema idêntico mas utilizando pedra, a cortiça tem um peso volúmico muito inferior ao da terra ou de outros elementos de enchimento, pelo que facilmente ocorreriam deformações.

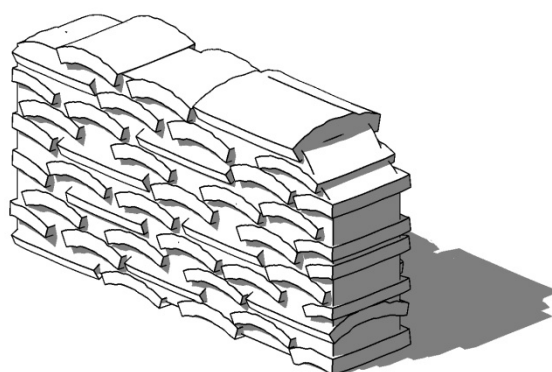
Fig. 5 - Simulação do sistema construtivo de paredes em "*alvenaria de pranchas diversas de cortiça*" (Crédito: autoras, 2009)

Entrando nas situações hipotéticas que consideramos possíveis e passíveis de serem exploradas para futuras utilizações, começamos por abordar uma versão alternativa do primeiro sistema de pranchas de cortiça mas empregando-as com diversos comprimentos, a qual vamos designar por "*alvenaria de pranchas diversas de cortiça*". Esta variante do sistema analisado anteriormente divergiria daquele por apresentar as pranchas com diversos tamanhos, dispostas longitudinal e transversalmente à parede, igualmente argamassadas com terra. Este sistema permitia introduzir pranchas maiores sem se desperdiçarem partes, ao mesmo tempo que travaria a parede. Contudo, estas pranchas dispostas de forma longitudinal teriam de ser mais largas, uma vez que condicionariam a espessura da parede.

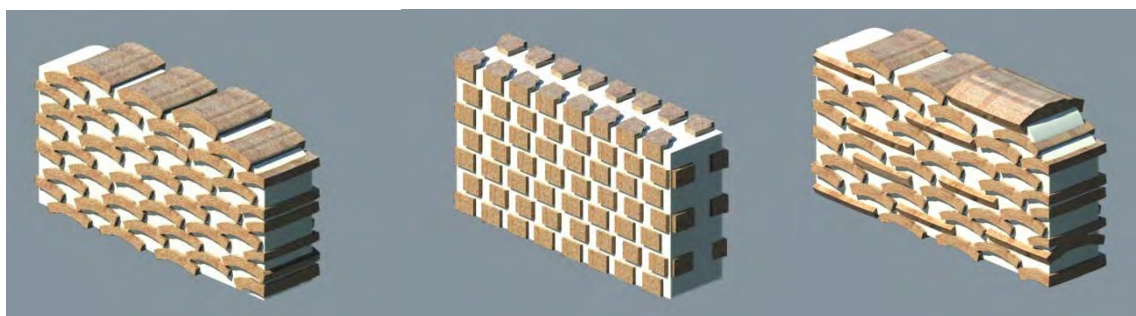
Fig. 6 - Simulações dos diversos tipos de paredes em alvenarias de cortiça  
(Crédito: autoras, 2009)

Apresentamos aqui possíveis aparências de paredes que exploram a expressividade destes sistemas construtivos que envolvem a cortiça e a terra.

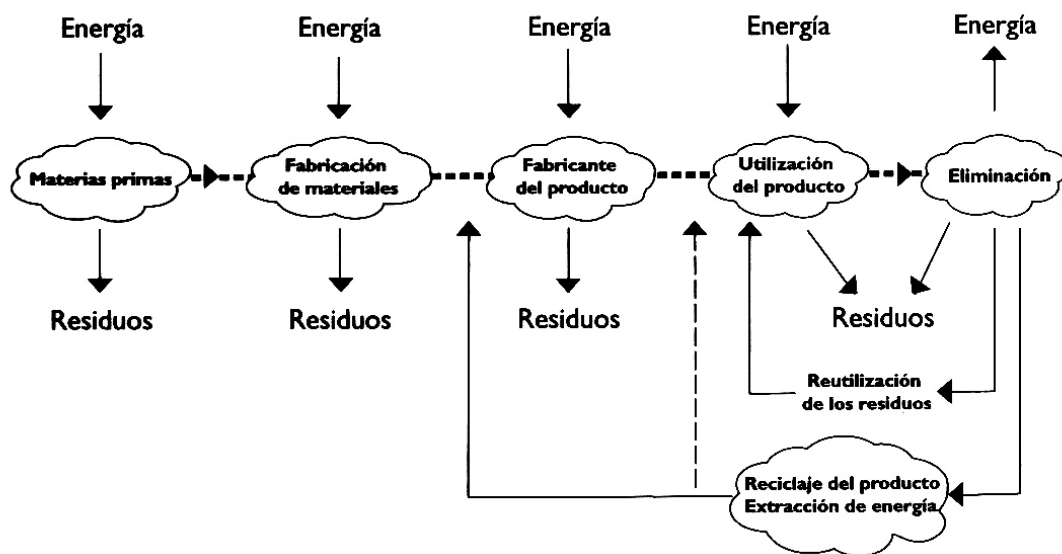
Fig.1 - Impacto del ciclo de vida de un ladrillo. (créditos: Guía básica de la sostenibilidad, Edwards 2005, p. 112)

Para evaluar el ciclo de vida de los materiales (ver Fig. 1) hay que considerar en todas las etapas de su vida útil, el uso de energía, las emisiones, los recursos empleados, etc., desde su extracción, procesado, comercialización y transporte a su puesta en obra, así como el mantenimiento y demolición y/o reutilización (Edwards, 2005, p. 112). El objetivo último del ACV es la propuesta de mejoras medio ambientales.

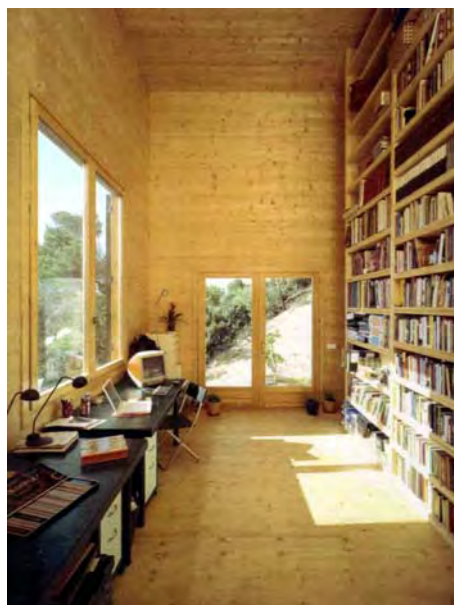
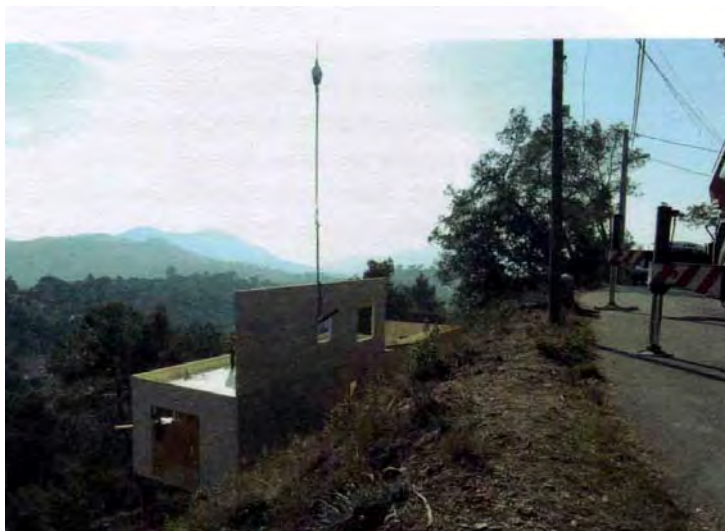
Fig.2 - Casa 205, Vacarisses, de H Architectes. Vista interior (créditos: CSCAE, 2009, p.51)

Fig.3 - Casa 205, Vacarisses, de H Architectes. (créditos: CSCAE, 2009, p.51)

Entre las nuevas técnicas señalar los paneles estructurales de madera recortadas con control numérico. Como ejemplo el empleado en la casa 205 en Vacarisses, de H Architectes en Barcelona (ver Fig.2 y 3), compuesta de una caja autoportante con paneles de madera de espesor  $80 \text{ mm}$  procedentes de bosques con el certificado de reforestación. (CSCAE, 2009)

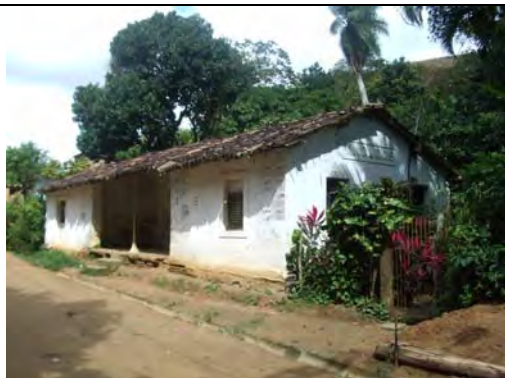
Fig.1 Wattle and daub 19<sup>th</sup> century train station in the old district of *Macacos* (now called *Guabiraba*, Recife.) A lime plaster outer layer protects the external walls from the tropical rains. The building has been preserved by the constant use of the original station keeper's family and is now a residence. (Credits: Plínio Santos-Filho, 2007)

The great metropolitan area of the City of Recife still has a few examples of 19<sup>th</sup> and early 20<sup>th</sup> centuries wattle and daub single-family buildings. They have been preserved mostly by their continued use (Fig.1), and by not being in the main path of the aggressive Brazilian construction industry. There are no City Hall planning or public policies to preserve earthen building structures (Fig.2), and there is no saying to the future existence of the few examples that have come down in time to us by pure stubbornness. As a matter of fact, new construction enterprises and the cement industry mock at the existence of earth buildings, as they are seen as primitive and unhealthy. But all of the structures that we had access to, that are still habitable, show fine examples of craftsmanship in construction, great details and stucco made of lime plaster, are very cool and comfortable in the inside and have been in usage for over an average of 150 years. Also, it is very interesting to observe the state of preservation of wood in the core of the wattle and daub walls – as in the absence of air, within the clay wall, oxidation is rather retarded and the wood presents itself quite fresh, mimicking the behavior of wood that is preserved underwater in archeological finds.

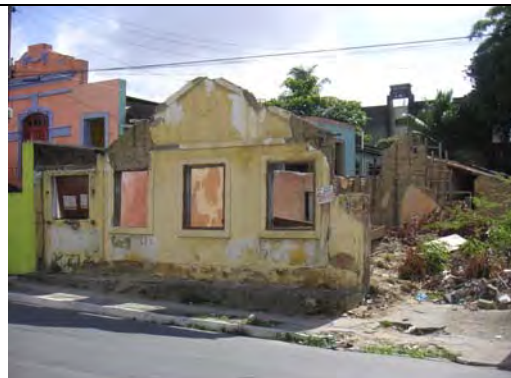
Fig.2 This 19<sup>th</sup> century wattle and daub family home came down after thieves took its roof. It stood many years of neglect due to family estate litigations. This fine example of earth architecture has now been totally lost after the 2009 rains that turned it into a pile of rubble. County of *Casa Forte*, Recife. (Credits: Plínio Santos-Filho, 2008)

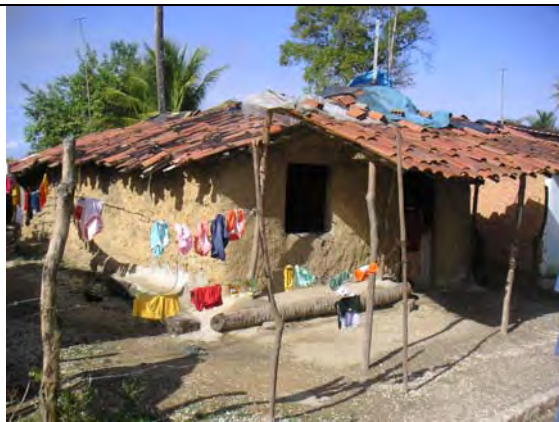
Fig.3 Typical wattle and daub house in the community of Povoação de São Lourenço. There is very little finish to either internal or external walls. Wood is extracted the mangrove sanctuary down hill, causing great environmental impact. The floor plan is a rather standard 5 m x 7 m outer shell, with one division for a bedroom and no bathroom. Usually there are no bathrooms, and when they do exist, they are external to the house and consist of an uncovered hole in the ground. Usually there is a very primitive wood stove, African style, behind the house. (Credits: Plínio Santos-Filho, 2009)

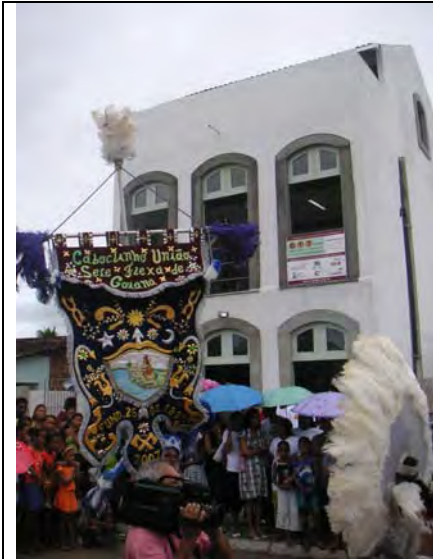
Fig.4 The two buildings of the Technological Vocational Center (CVT) in the clam gathering community of *Povoação de São Lourenço*, County of Goiana, State of Pernambuco, Brazil, were inaugurated in June 12, 2009. The architectural style remounts to 17<sup>th</sup> century Pernambuco constructions and was chosen because of the proximity to the Saint Laurence's Church (2<sup>nd</sup> oldest church in Brazil) that is 200 m away. The construction elements, i.e., its arches, columns, doors and windows are of molded lightweight concrete and imitate the aesthetics of the historical period retro-chosen. The building in front has two 6m x 12 m classrooms. Administration is on mezzanine top floor. The building behind will house the solar mirror on its rooftop, solar kitchen food processing on its first floor and ceramic shop on the ground floor. In between the two buildings a 1 m<sup>3</sup> of usable volume gas/biomass kiln is planned to be in operation by the end of 2009. (Credits: AERPA, 2009)

In June 2009, we finished the construction of our Vocational Training Center (CVT) (Fig.4), a two story two building facility, that now houses classes and community meetings, and is being prepared to receive a 10 m<sup>2</sup> mirror for the solar kitchen in the rear building concrete roof. AERPA social programs and its partnerships aim for social inclusion. We have approved 2 projects with the Ministry of Science and Technology of Brazil, MCT, in 2008 for the community, through the Project *Imaginário Pernambucano*, Department of Design and Development of Products, Federal University of Pernambuco - UFPE.

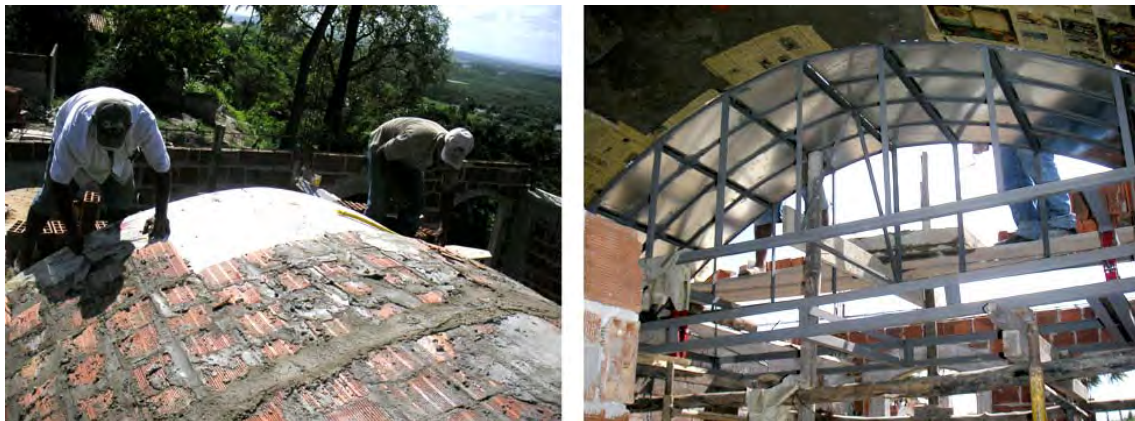
Fig.5. The 3.50 m roof span of the house is covered by an inverted gravitational catenary arch, and made out of standard 8 holes Brazilian fired bricks. (Credits: Plínio Santos-Filho, 2009)
