**6º SEMINÁRIO ARQUITECTURA DE  
TERRA EM PORTUGAL**

**9º SEMINÁRIO IBERO-AMERICANO  
DE ARQUITETURA E CONSTRUÇÃO  
COM TERRA**

***MEMÓRIAS***

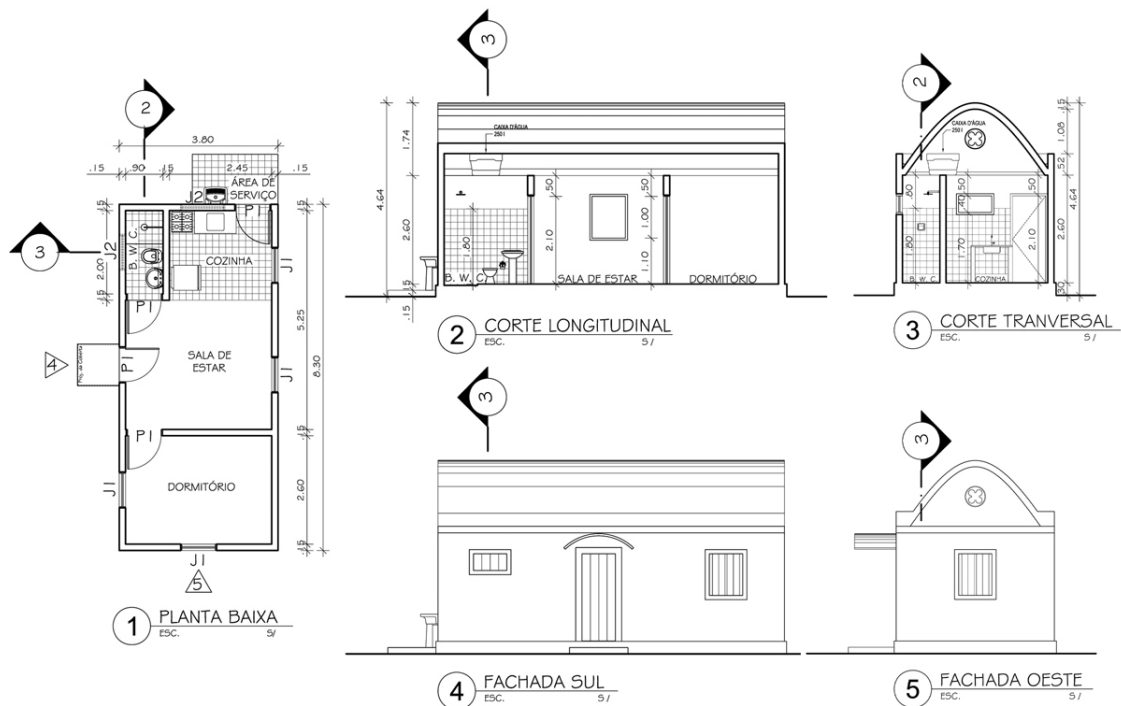
Fig.6 Ground floor and views of our 32 m<sup>2</sup> popular residence. All measurements are in the metric system. The design aesthetics makes use of the *Fibonacci Number* ( $\Phi = 0.618$ ) to obtain the floor plan and height proportions. (Credits: AERPA, 2009)

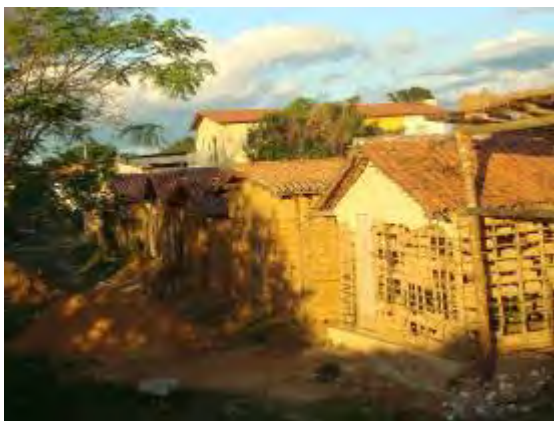
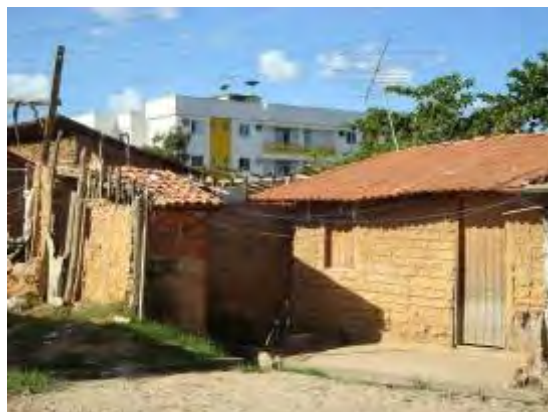
Figuras 1 e 2 - Casas de taipa erguidas em região de risco, próxima ao Rio Poti e em área de conjuntos habitacionais, na Zona Leste de Teresina. (Crédito: Thaís Carvalho, 2009).

A carência de moradias resultou na produção de edificações executadas em taipa de mão, que produzidas com um objetivo temporário e realizadas sem seguir os procedimentos corretos, deixam a desejar no que se refere a acabamento, durabilidade e aparência. Assim, tornou-se prática comum a construção de casas de taipa de mão, em áreas de risco, como nas margens dos rios (Figura 1) ou terrenos de grande inclinação, impróprios para implantação de construções, leitos de ruas, ou ainda em terrenos desocupados nos bairros nobres da cidade (Figura 2).

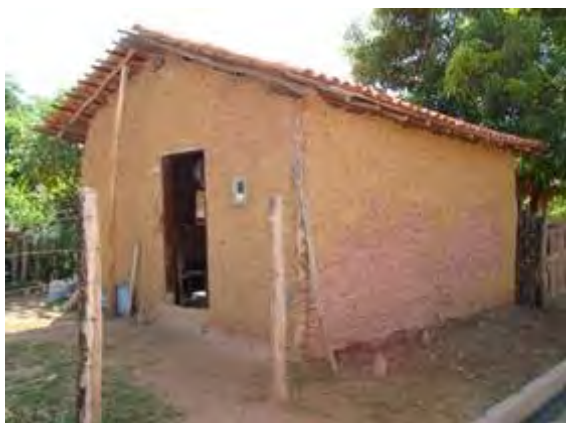
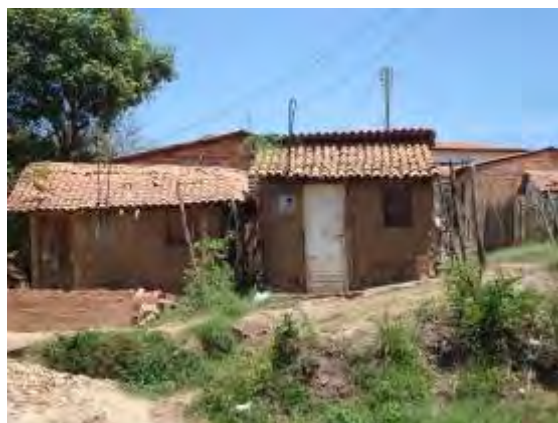
Figuras 3 e 4 - Construções de taipa de mão na Vila Cidade Leste, na Zona Leste e no bairro Aeroporto, Zona Norte de Teresina. (Crédito: Thaís Carvalho, 2009).

São encontradas em todas as zonas da cidade, principalmente Zona Sudeste, na Zona Leste, como esta construção localizada na Vila Cidade Leste (Figura 3) e na Zona Norte, como pode ser constatado pelas habitações existentes em áreas invadidas no bairro Aeroporto (Figura 4).

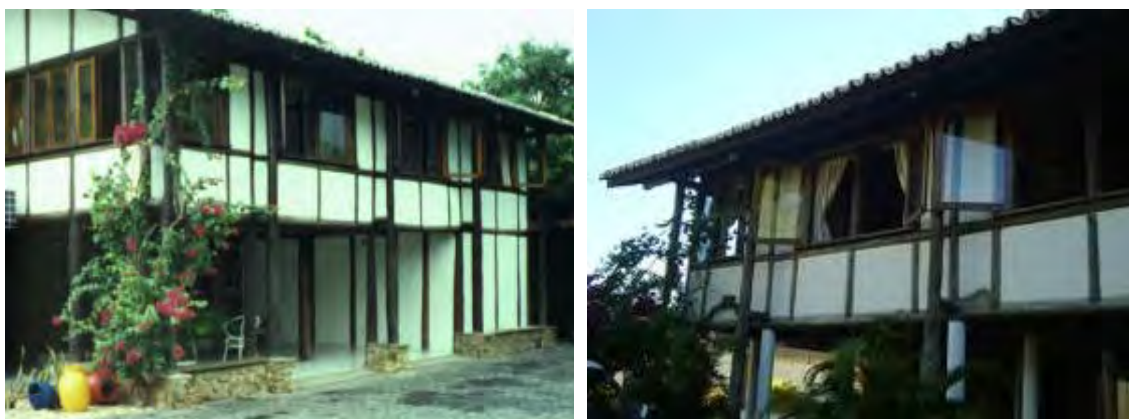
Figuras 5 e 6: Fachada principal da casa do bairro Piçarra, nos anos de 1997 e de 2009.  
(Créditos: Wilza Lopes, 1997 e Thaís Carvalho, 2009)

No bairro Piçarra, da Zona Sul da cidade, encontra-se uma residência de alto padrão, projetada pelo arquiteto Paulo Frota, construída em taipa de mão, em 1984, encontrando-se em perfeito estado, conforme imagem de 1997 (Figura 5) e imagem recente de 2009 (Figura 6). A construção foi destinada a abrigar uma família, composta de casal e três filhas. O projeto original possui cinco quartos, sala única para estar e jantar, lavabo, quatro banheiros, copa-cozinha, despensa, área de serviço, dependência de empregada, varanda e abrigo de carros.

Os pilares, vigas e montantes dos painéis e a estrutura da escada foram executados com a palmeira carnaúba. Além da taipa, foi utilizada a pedra na execução de algumas paredes, como dos banheiros, da caixa d'água e do jardim interno. As paredes em taipa de mão têm espessura de 8 cm, com trama de madeira roliça sabiá, na vertical e arame liso nº 18, dispostos na posição horizontal, distantes 15 cm entre si.

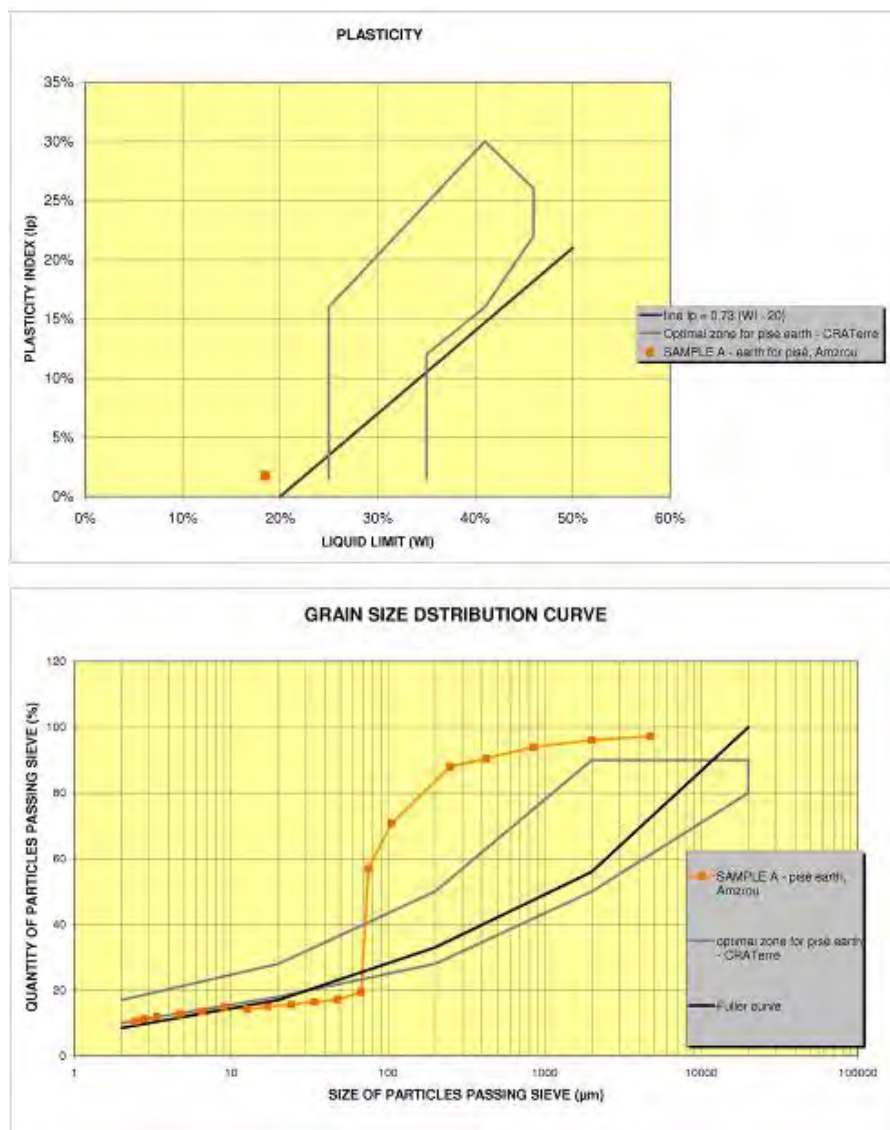
Fig. 1 – Sample A, plasticity and grain size distribution curve. (credits: Baglioni E. and Rovero L., 2009)

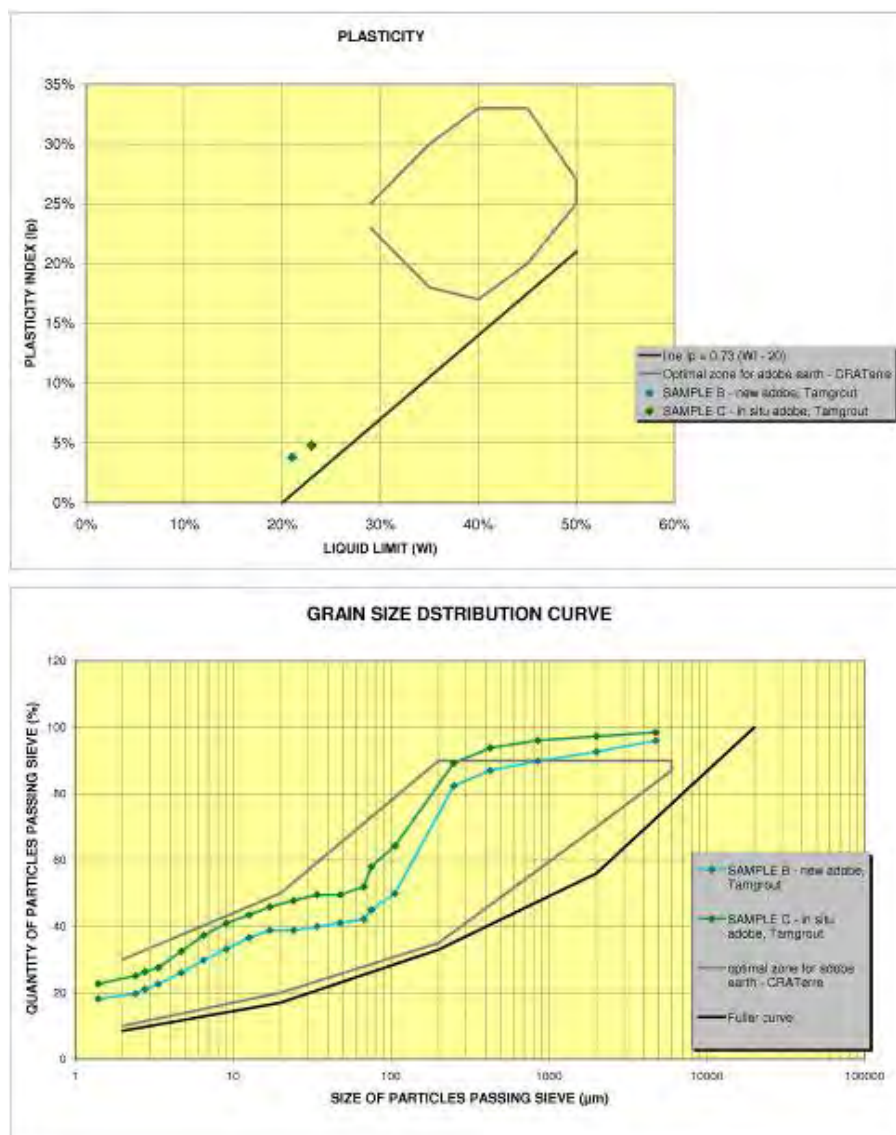
Fig. 2 – Samples B and C, plasticity and grain size distribution curve.  
(credits: Baglioni E. and Rovero L., 2009)

As for **sample B**, the mineralogical composition (tables 1 and 2) displays a higher amount of clay minerals (38%) and a sandy framework of 62% composed mainly by quartz. With respect to sample A, the higher amount of clay minerals together with the higher amount of smectite in the clay fraction, determine a slight higher plasticity as indicated by the plasticity parameters ( $W_L = 21\%$ ,  $W_p = 17.2\%$ ,  $I_p = 3.80\%$ ). These data permits the following classifications (figure 2):

- activity coefficient  $A = 0.12$  (not active earth);
- classification according to AASHTO: A-4 class: *low compressibility silty earth*;
- classification according to USCS:  $L_p$  class (*low plasticity silt*).

The granulometric curve of sample B (figure 2) fits in the field of admissibility defined by CRATerre even if with an irregular shape: there is a sharp increase for the grains of  $200\ \mu\text{m}$  (meaning that this class is too abundant) while for the granulometric classes larger than  $400\ \mu\text{m}$  the curve is almost horizontal meaning that such classes are not represented.

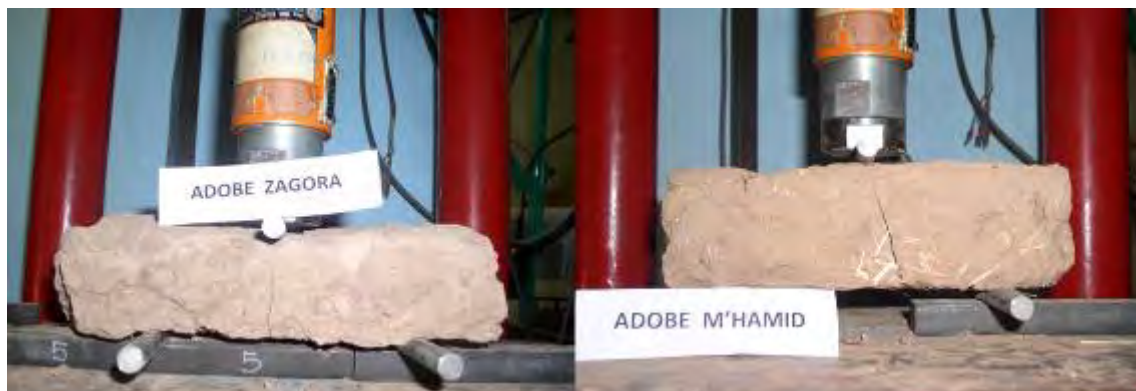
Fig. 3 – Sample F and G three point bending tests. (credits: Rovero L., 2009)

- for Zagora adobe (sample F) a tensile strength of 0.28 MPa and a compressive strength of 2.2 MPa.
- for the M'Hamid (sample G) adobe a tensile strength of 0.18 MPa and a compressive strength of 1,46 MPa;
- for Tissergat adobe (sample H) a tensile strength of 0.35 MPa and a compressive strength of 2.8 MPa.

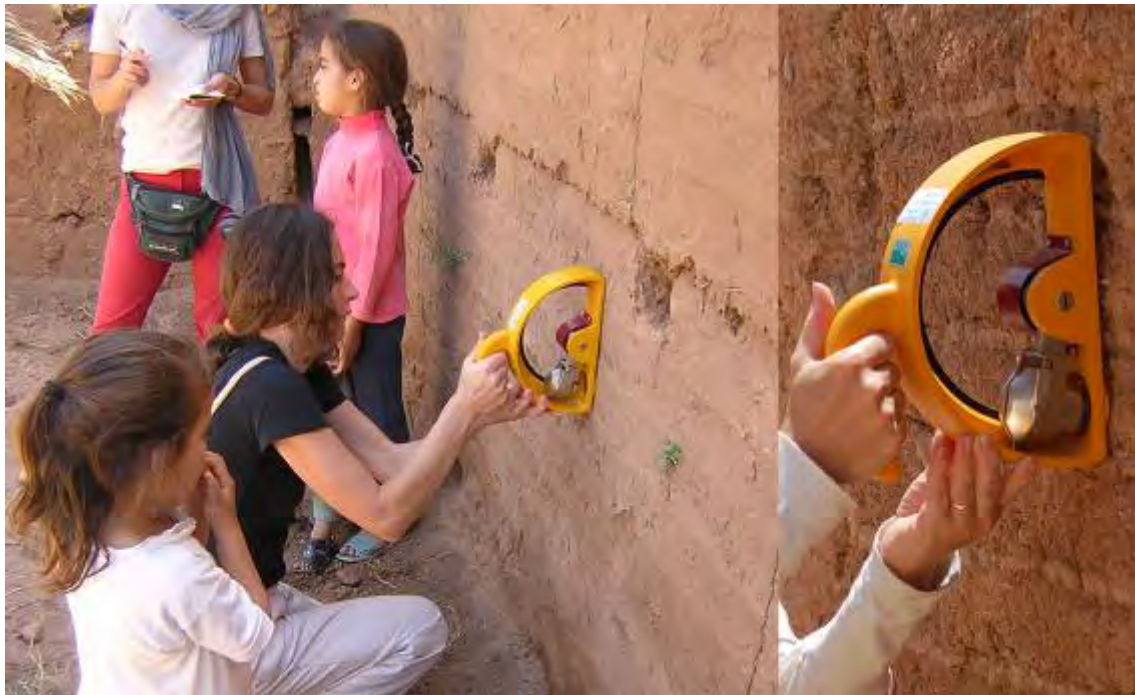
Fig. 4 – Sclerometer tests. (credits: Rovero L., 2007)

- a total of 70 tests on pisé masonries at Tissergat (samples L1 to L7) mean compressive strength 2.95 MPa, v.c. = 0.22. Among these tests, 30 were carried out on fortified walls (mean compressive strength 2.6 MPa) and 40 on houses (compressive strength 3.2 MPa);
- a total of 40 tests on pisé masonries at Zagora (samples L8 to L11) mean compressive strength 2.96 MPa, v.c. = 0.23. Among these tests, 10 were carried out on fortified walls (mean compressive strength 2.7 MPa) and 30 on houses (compressive strength 3.1 MPa).
- a total of 40 tests on adobe masonries at Zagora (samples M1 to M4) mean compressive strength 2.83 MPa, v.c. = 0.16. Among these tests, 10 were carried out on fortified walls (mean compressive strength 2.1 MPa) and 30 on houses (compressive strength 3.1 MPa).

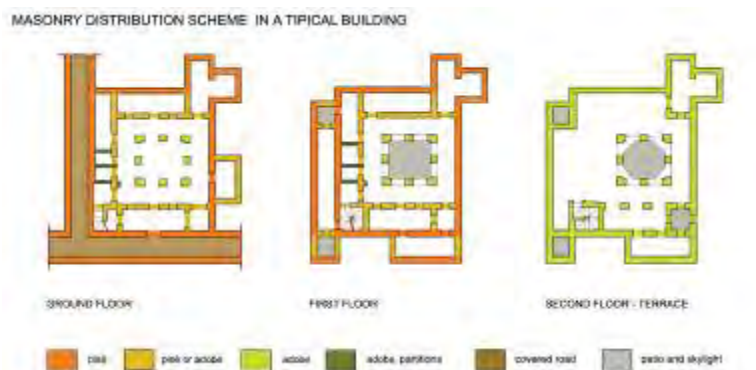
Fig. 1 – Scheme of the use of pisè and adobe masonry within a building. Case study of Hotel Dar Esseltane in Tissergat, Drâa Valley, Morocco. (credits: Baglioni E., 2009)

Generally pisè is used for the realization of the lower stores, in the house (*dâr*) on the ground floor and first floor, while upstairs adobe is used.

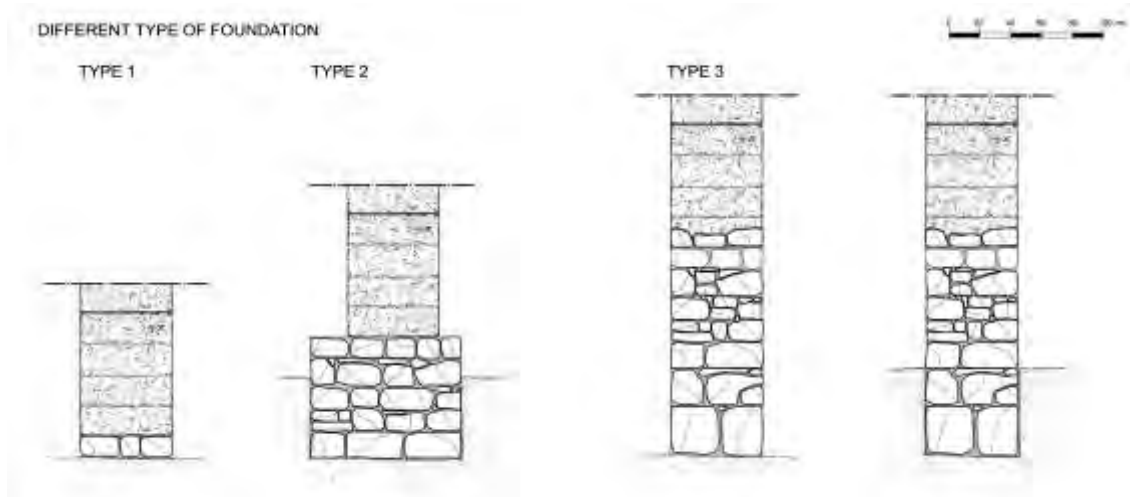
Fig. 2 - Types of foundation. (credits: Baglioni E., 2009)

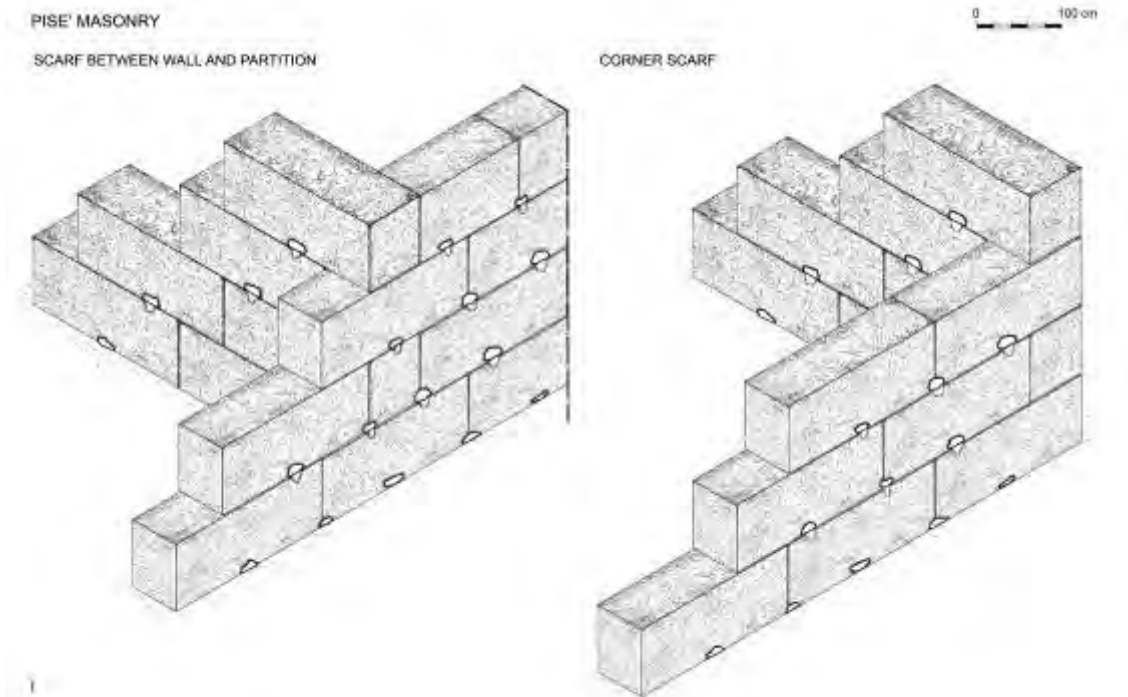
Fig. 3 - Pisè masonry. (credits: Baglioni E., 2009)

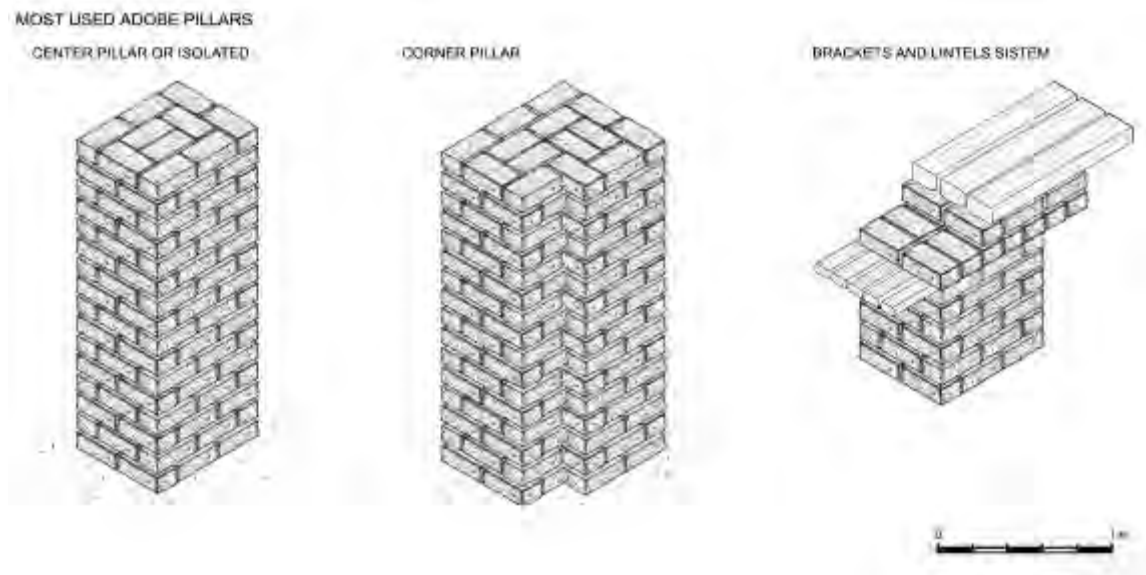
Fig. 4 - Pillars, brackets and lintels. (credits: Baglioni E., 2009)

The pillars are made in various forms, typically starting from a quadrangular form, and in various sizes, on average between 50 cm and 80 cm for side. The most common form is the rectangular (or square) are sometimes also used jagged pillars or cross-shaped. In the *kasbah* can also be found more articulate pillars, hexagonal, octagonal, circular or square with some rounded edges.

Both lintels and brackets are made by palm wood, which, for its fibrous nature, allowing limited light (on average 2–2.5 m) and it is subject to strong flexion. Given the significant thickness of walls, brackets and lintels are often made of several elements

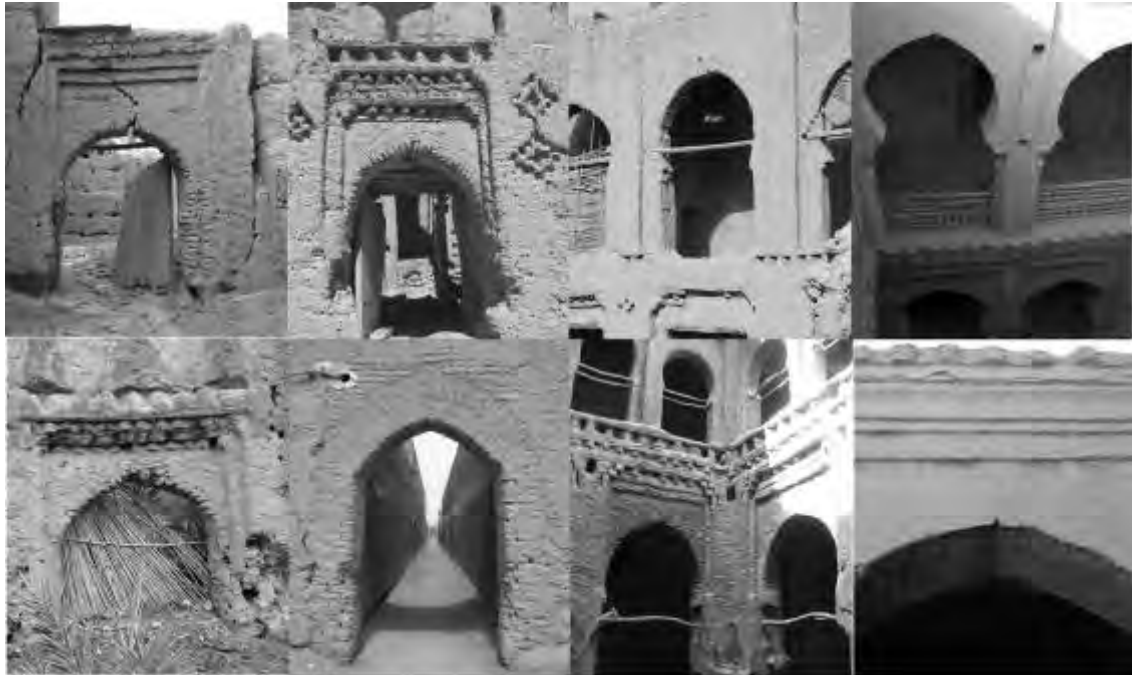
Fig. 5 – Arches in the Drâa Valley.  
(credits: Baglioni E., 2009; Cerkas, 2005; Mecca S., 2005; Rovero L., 2005)

In the investigated architectures (all from Berber ancestry), we find four different types of recurrent arches, result of hybridization and contamination with the Roman culture, or mainly, the Arab one: round arches, either semi-circular, either in a horseshoe (with lowered shutter) or (far more frequent) ogive arches (with two different centers, moved from the axis of vertical symmetry) sometimes with lowered shutter (horseshoe) or raised above the centers. Often, the arch is made with uncertain valuation, which results in irregular shapes, but in general, the "Arab" arches are always found in patios while the presence of the arch approaching to the full circle is detectable in the entrance of the *ksur*.

To realize the arch is first prepared a wooden platform at the level of the shutter. The form can then be shaped either by wooden elements as by an adobe lunette; the support must be removed no earlier than four days from the laying of the key bow. In the case of the ogive arch is missing the presence (and possibility) of a quoin key: hence there is always a discontinuity in the arch, settled with the laying of opposed bricks (in a design that has some overlapping V). The lack of a real key bow to generate a point of weakness in the arch. The maximum light that can be achieved with arches in adobe is inevitably low (the largest generally not exceed 3 meters).

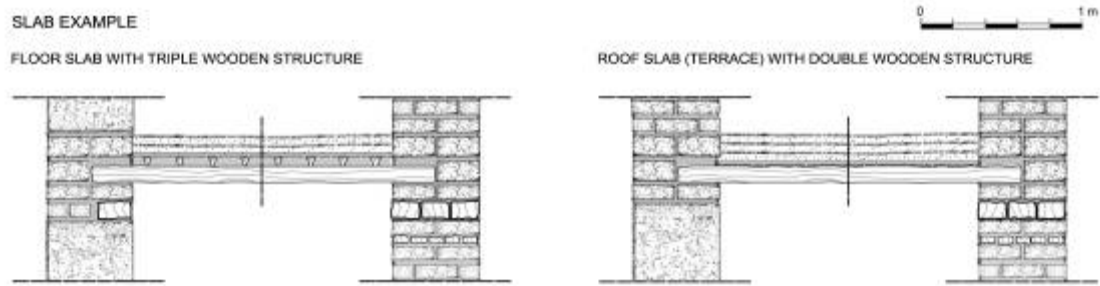
Fig. 6 - Slab and roof. (credits: Baglioni E., 2009)

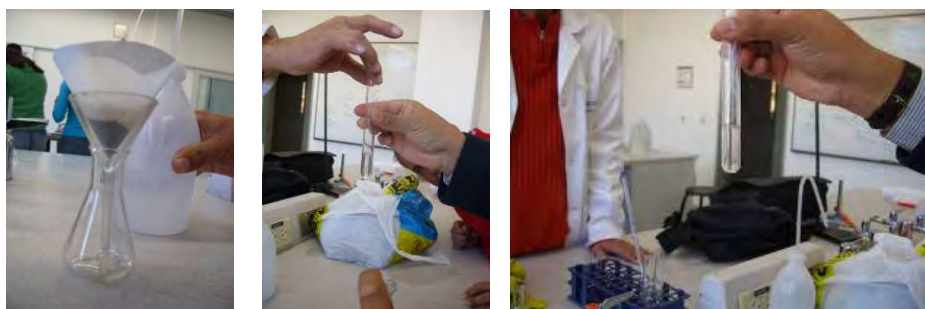
**Fig. 1. Prueba de comprobación de carbonatos en la arena.**

Para realizar esta prueba se puso arena en un filtro de papel y se colocó el filtro dentro de un embudo, luego se procedió a lavar la arena con agua destilada. Luego se dividió el agua resultante en tres tubos de ensayo, a cada uno de los tubos se le agrego los elementos químicos mencionados. Las muestras, no presentaron burbujas ni cambio de color.( Ver figura 1 y cuadro 1)

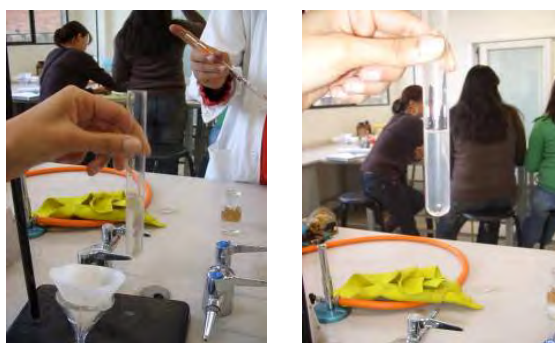
**Fig.2 Análisis de Cloruros**

Después de agitar la pipeta, la muestra se pone turbia, lo que indica presencia de cloruros. Esta condición determina que la tierra debe sufrir un proceso de lavado antes de su uso ya que los cloruros presentan una alta propiedad de migración por su

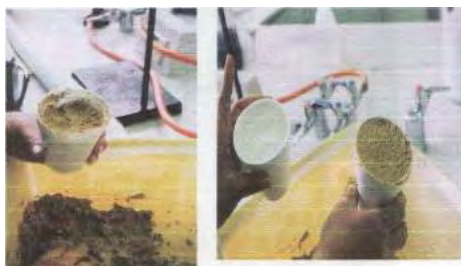
**Fig. 3 Preparación de las mezclas**

Para la construcción de las probetas se emplearon vasos de polipropileno expandido de 6 onzas (177 cm<sup>3</sup>), dentro de ellos se vertieron las diferentes mezclas, realizando tres probetas por cada muestra. Las muestras se colocan en una base que tiene papel filtro que ayuda a absorber la humedad sobrante. En total se realizaron 15 probetas.

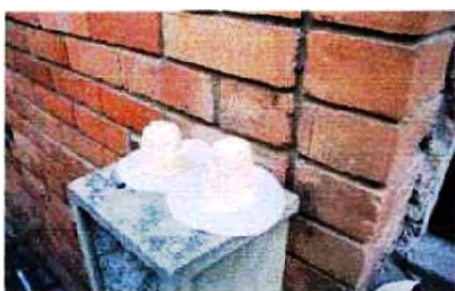
1. Condiciones ambientales de Bogotá (Temperatura media anual: 14 °C y humedad relativa media anual: 72 °C) (Universidad Francisco José de Caldas)

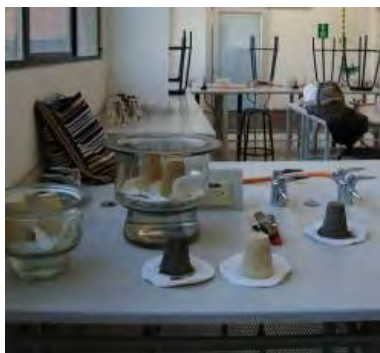
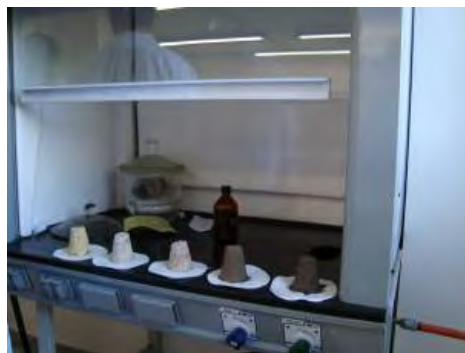
2. Condiciones de humedad: 85% y 100%

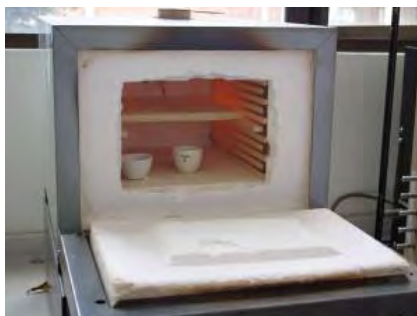
3. Condiciones artificiales de calor: 100 °C y 800 °C

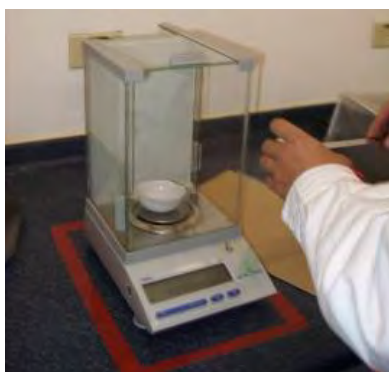
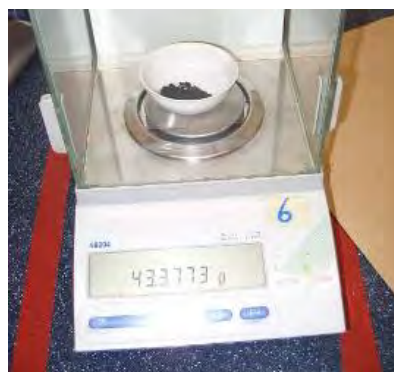
**Fig. 4 Peso de la tierra y el crisol****Fase III. PRUEBAS CON FENOLFTALEINA**

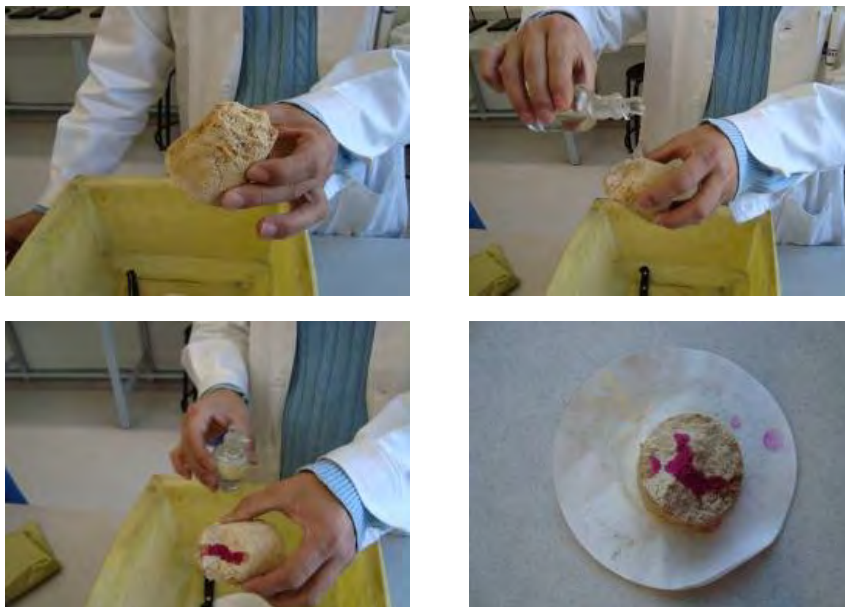
Para el desarrollo de esta fase se tomaron las probetas ya fraguadas y se realizó un corte transversal en la parte superior del mortero y mediante Fenolftaleína disuelta al 1% en alcohol se busca la presencia de Cloruros. Sobre la cara seccionada se aplica Fenolftaleína con los siguientes resultados:

**Fig. 5. Análisis con Fenolftaleína****Análisis de morteros antiguos**

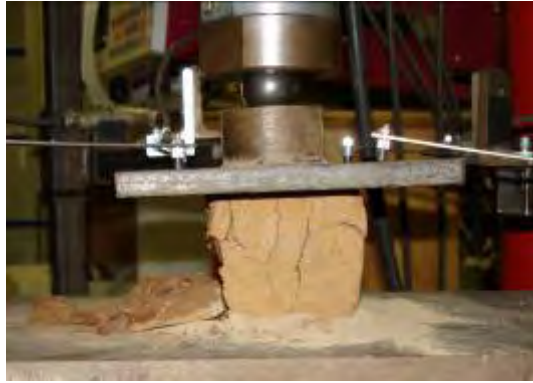
Fig.1 – Sample after uniaxial compression test.

After conducting preliminary analysis on different samples, the focus is shifted to the mechanical characteristics of the bricks taken in the town of Lamezia Terme, through uniaxial compression tests on six groups of two cubic specimens obtained by cutting a part of the original brick.

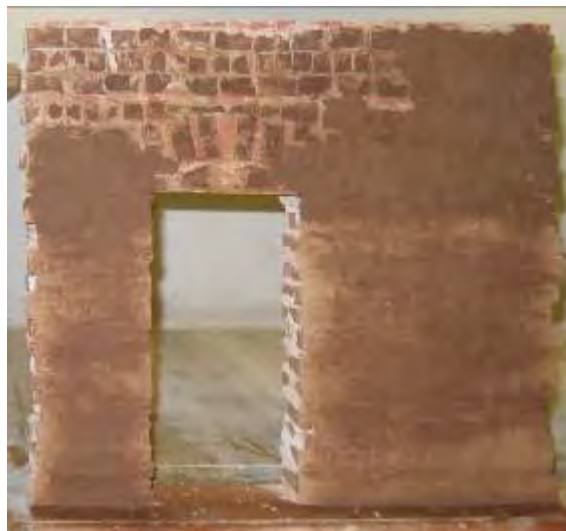
Fig.3 – 1:8 scale model.

The decision to construct two models have been applied first to test the influence of the behavior of the masonry on the strength of the structure, and secondly to verify the validity of consolidation techniques above described and already widely used for interventions of the ordinary masonry.

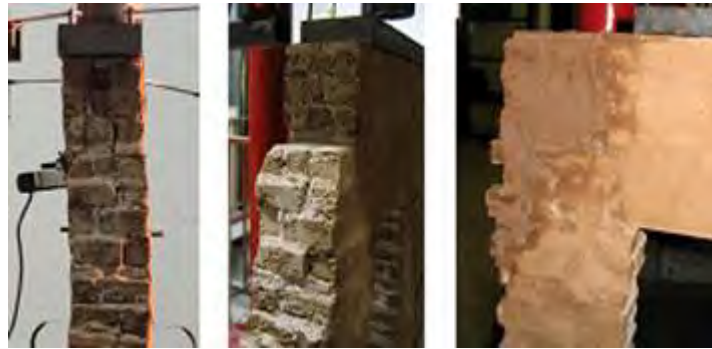
Fig.4 – Illustrated intervention.

The technique of consolidation with the injection usually takes place in the presence of stone walls, bricks wall or mixed. It also applies for resolving the problems of loss of membership and mutual cooperation among the constructive parts with the consequent reduction of mechanical strength of the collection. The use is suitable in irregular equipment and uneven walls, and in the presence of the visible lesions. whenever it was possible, when the bricks were too damaged, it was also used the "*cuci-scuci*" method above described.

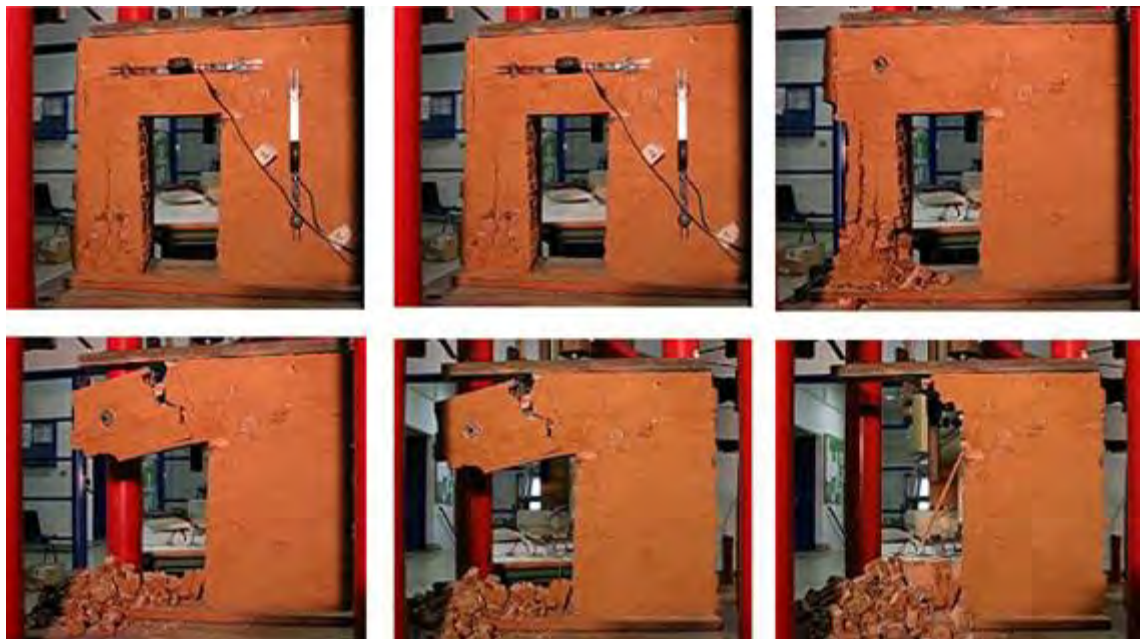
Fig.5 – Model crash.

For the second model, however, the part which was collapsed of the embankment, was the left part of the door, and then the left side divides in two architrave which remained in place thank to the wooden table. The right side of the model did not have any particular damage.

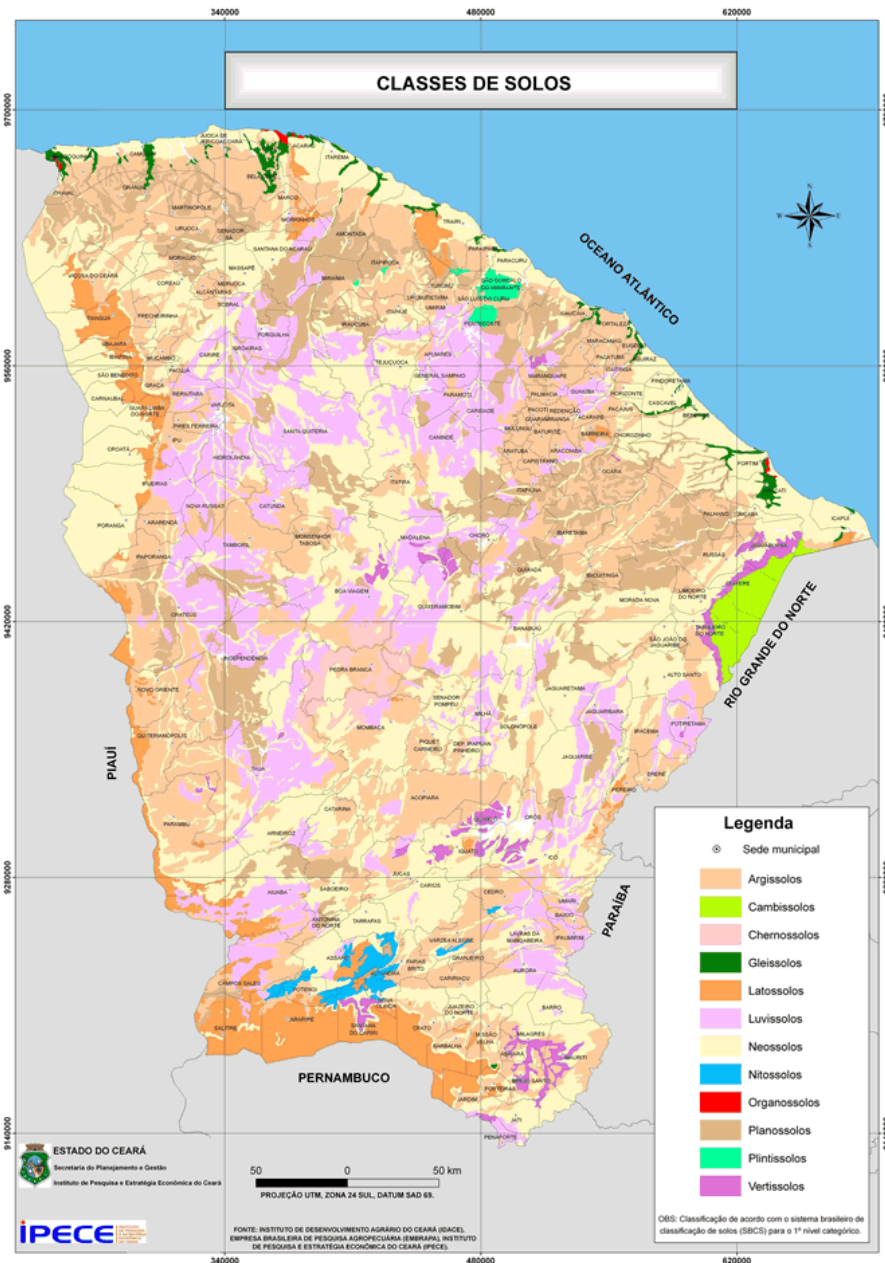
Figura 2 – Mapa de solos do Ceará (Fonte: <http://www2.ipece.ce.gov.br>)

Foi levantado também, em toda a região norte do estado, um mapeamento de solo, mapa este que configura grandes manchas de solo argiloso (Figura 2), coincidindo nas regiões citadas, com grande volume de construções em terra, especialmente adobe.

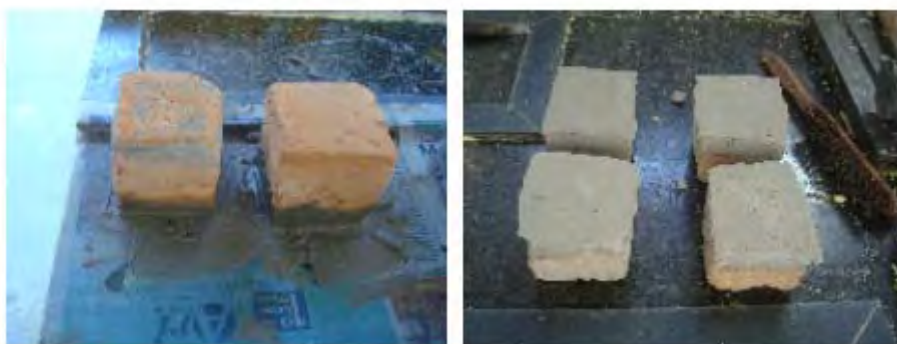
Figura 3 – Corpos de prova cúbicos

Foi utilizado o laboratório da Universidade Federal do Ceará - UFC, para determinação dos esforços de compressão, utilizando corpos cúbicos de 7 cm (Figura 3), seguindo a indicação da futura norma brasileira, e do grupo que atualmente a redige. Os ensaios de determinação de composição de argila, silte e areia foram desenvolvidos nos laboratórios de solo da UFC (Figura 4).

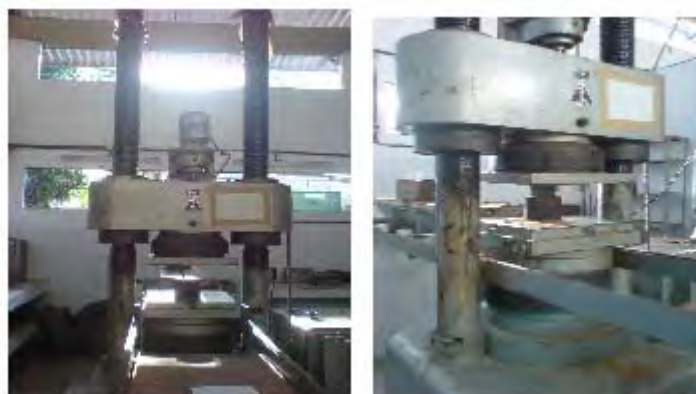
Figura 4 – Equipamentos para ensaios à compressão – laboratório UFC

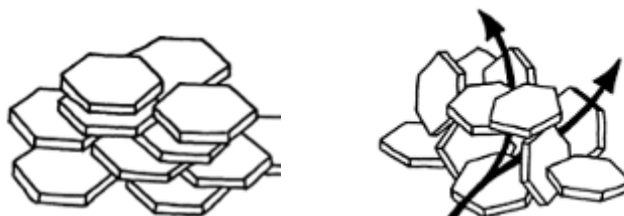
CSCAE. (2009). *Revista Arquitectos*. Nº 1. Sin recursos. Madrid: Consejo superior de Colegios de Arquitectos de España.

Os bio-polímeros podem ter diversos efeitos na argila que constitui o solo: efeito dispersante, permitindo uma redução da quantidade de água para se obter a mesma viscosidade, através de moléculas de pequeno tamanho e forte densidade de carga superficial, como por exemplo, celulose, amido ou ácidos orgânicos; o efeito de re-ligar as partículas de argila através de moléculas de cadeias longas de pouca carga superficial como a celulose, o amido, a caseína e as gomas e o efeito hidrofóbico (repelente de água) através de moléculas anfifílicas (possuem uma parte hidrofílica e outra hidrofóbica), como as gorduras, os óleos, as ceras e a albumina presente no leite e na clara de ovo (Fontaine, 2009, p.475-478). Em simultâneo, nestes compostos, verifica-se, ainda, o efeito de controlo de humidade e absorção de água através de moléculas de comportamento higroscópico, ou seja que absorvem água e humidade. Pode-se constatar que o principal efeito em termos reológicos é a capacidade que os bio-polímeros têm de alterar as cargas electrostáticas das placas de argila, que as mantém ligadas (*face to face*) (figura 1), originando a sua dispersão e atracção do *tipo face to edge*, podendo originar floculação (figura 2) (Fontaine, 2009, p.475-478 e Hamer, 2004).

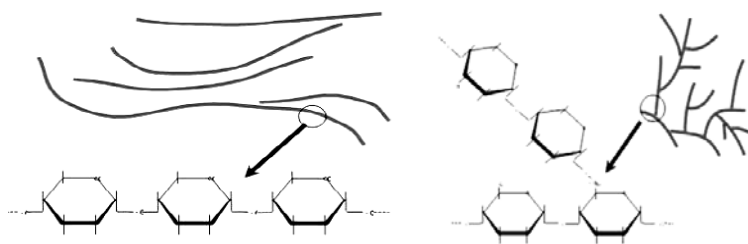
Fig.4 – Molécula de Amilose; Fig.4 – Molécula de amilopectina (Créditos: Almeida, 2007).

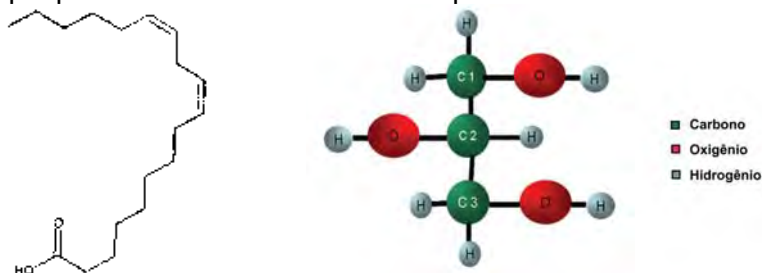
O óleo de linhaça é um ácido graxo, conhecido como ácido linoleico, cujas moléculas possuem uma cadeia longa. Deste modo, este óleo, além da sua propriedade de repelente da água, tem a função de re-ligar as partículas da argila, característica dos óleos em geral que possuem moléculas com uma parte hidrófoba na sua constituição.

Fig.5 – Molécula de ácido linoleico (Créditos: www.3dchem.com); Fig.6 – molécula de glicerol (Créditos: Arruda, 2007).

O glicerol é um poliálcool, de fórmula estrutural apresentada na figura 6, é um produto higroscópico, não tóxico, viscoso, sem cor e odor produzido a partir de gorduras de origem animal ou vegetal. O termo glicerina é utilizado para compostos com 95% ou mais de glicerol (Arruda, 2007 p. 56-57).

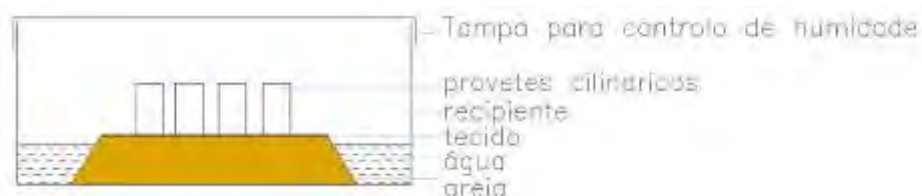
Fig.7 – Esquema de ensaio de absorção de água por capilaridade (Créditos: Rute Eires, 2009).

O ensaio de absorção foi realizado através da colocação dos provetes cilíndricos em estufa a 40 °C, até estabilizar a sua humidade. Em seguida, durante 24 horas, os provetes foram sujeitos a absorção de água por capilaridade segundo o esquema representado na figura 7, sendo efectuadas pesagens em intervalos de tempo crescentes.

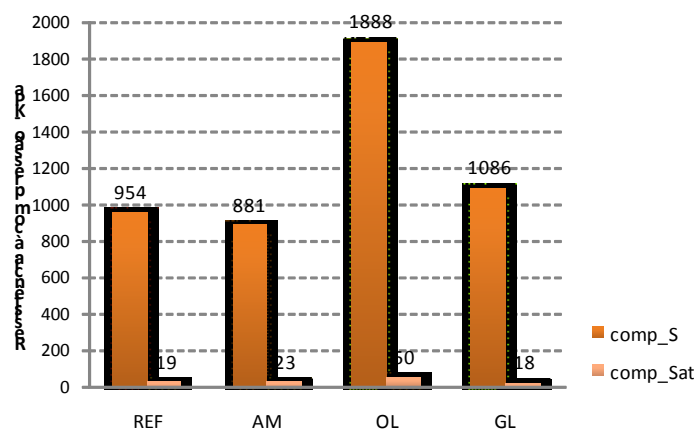
Mediante a análise dos resultados dos ensaios de compressão simples e compressão após saturação (figura 8), verifica-se que a incorporação de óleo de linhaça na mistura incrementa significativamente a resistência. A introdução de glicerol melhora ligeiramente as resistências e o amido diminui ligeiramente a resistência à compressão simples, embora tenha tido um ligeiro aumento quando as amostras se encontravam saturadas.

Fig.8 – Resistência à compressão, estado seco e saturado, com 14 dias de cura (Créditos: Rute Eires, 2009).

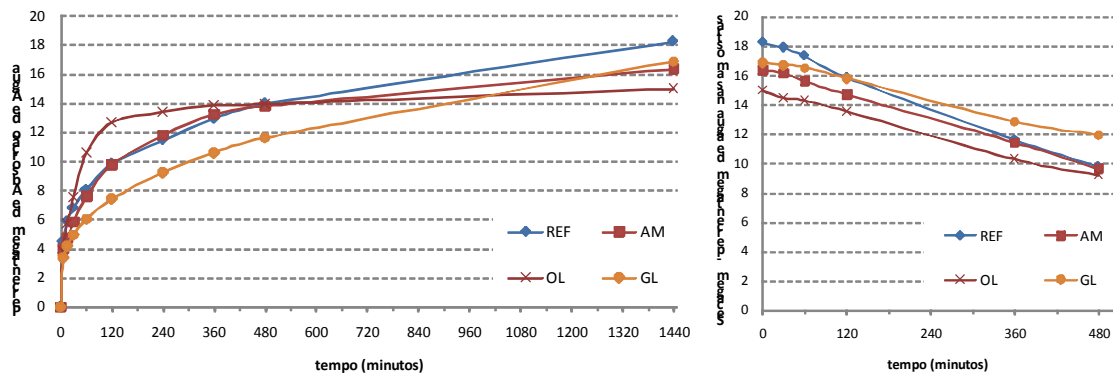
Os resultados de absorção de água por capilaridade (figura 9) mostram que a incorporação de glicerol (GL) resulta no melhor comportamento face à absorção de água durante mais horas, ≈14 horas, tem a menor absorção. Contudo o óleo de linhaça (OL) mostra uma menor absorção a longo prazo, após 6 horas o nível de

absorção começa a estabilizar. O solo com amido (AM) apresentou um comportamento semelhante ao solo simples (REF) durante as primeiras 8 horas, mas depois o seu comportamento convergiu para próximo do glicerol às 24 horas.

Quanto ao ensaio de secagem dos provetes a 40°C (figura 10), durante a secagem verifica-se que com o glicerol (GL), pela sua higroscopicidade, o solo tem uma menor perda de água em relação ao solo simples a partir de 2 horas de secagem. O Amido (AM) tem maior perda de água até às 6 horas, mas às 8 horas atinge o mesmo valor do solo simples (REF). Já o solo com óleo de linhaça (OL), mais hidrofobo, tem a maior perda de água em relação ao solo simples durante as 8 horas.

Fig.9 – Absorção de água por capilaridade; Fig.10 – Secagem (ensaio aos 14 dias de cura) (Créditos: Rute Eires, 2009).

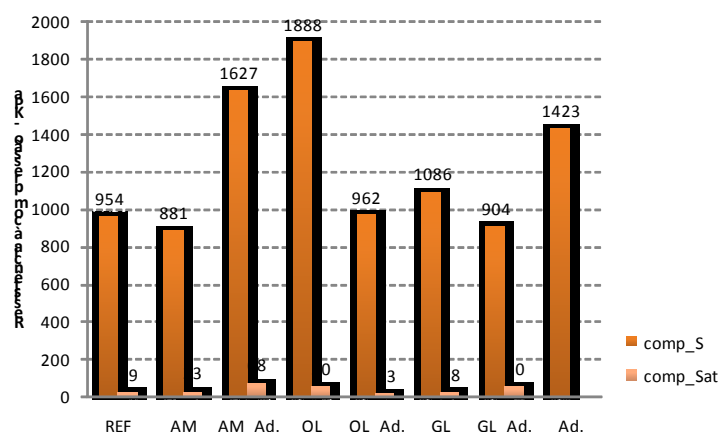
A figura 11 mostra que a introdução do aglutinante no solo simples e no solo com amido originou um aumento significativo da resistência à compressão (Ad. e AM\_Ad.). No entanto, as resistências decresceram nas misturas com óleo de linhaça e glicerol (OL\_Ad. e GL\_Ad.).

Fig.11 – Resistência à compressão, estado seco e saturado, com 14 dias de cura (Créditos: Rute Eires, 2009).

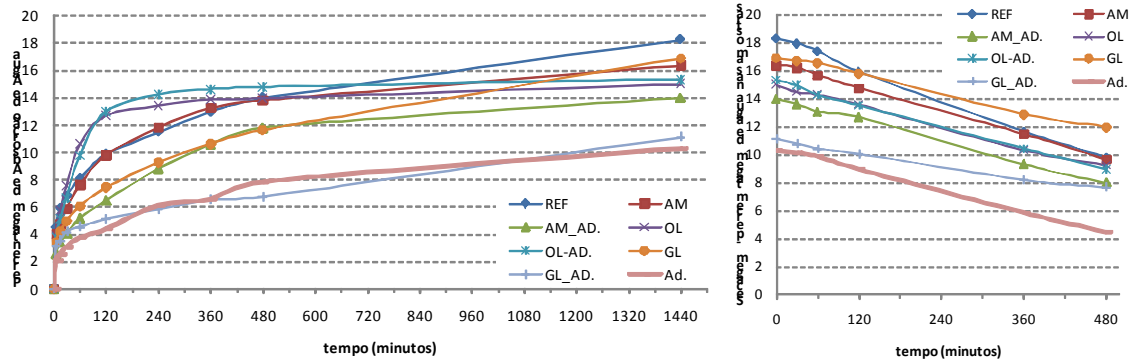
Fig.12 – Absorção de água por capilaridade; Fig.13 – Secagem (ensaio aos 14 dias de cura) (Créditos: Rute Eires, 2009).

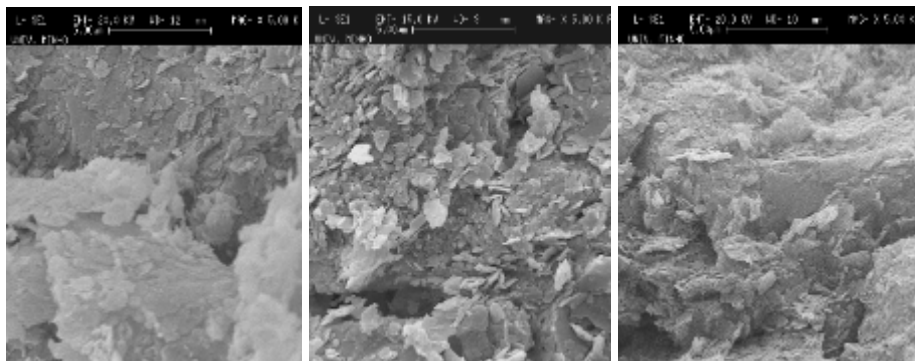
Por intermédio da análise dos resultados do estudo microscópico realizado, pode-se observar, no solo simples, alguma dispersão da argila (caulino), mas continua com a maioria das placas paralelas (*face to face*) (figura 15). Nas composições com amido (AM), amido com aditivo (AM\_AD.), glicerol (GL) e glicerol com aditivo (GL\_AD.) não se notam diferenças significativas entre estas, mas em relação ao solo simples nota-se o efeito *face to edge*.

Fig.14, 15 e 16 – imagens de microscopia, a 5000 vezes, das composições REF; AM e AM\_AD. respectivamente (Créditos: Rute Eires, 2009).

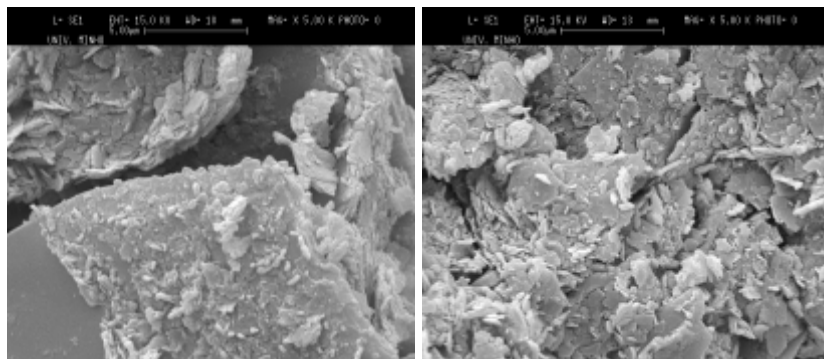
Fig.17 e 18 – imagens de microscopia, a 5000 vezes, das composições GL e GL\_Ad. respectivamente (Créditos: Rute Eires, 2009).

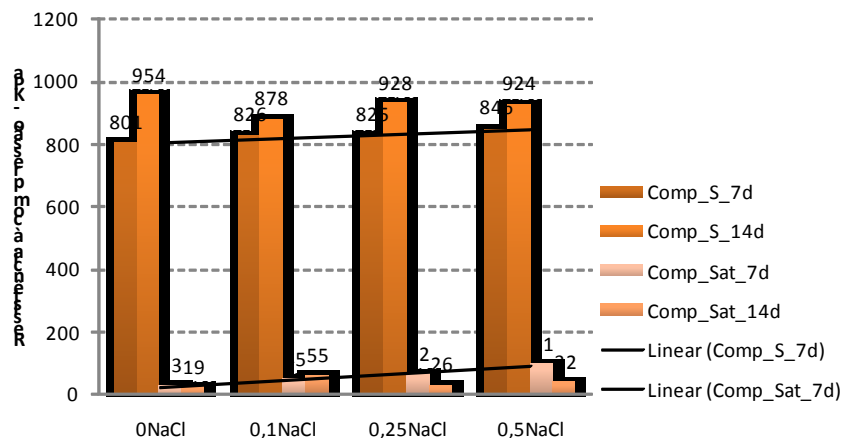
Na figura 19 observa-se que a resistência à compressão, em provetes secos e saturados, apresenta um aumento crescente com a adição de NaCl no ensaio aos sete dias (ver linhas de tendência Comp\_S\_7d e Comp\_Sat\_7d). Contudo, aos 14 dias apenas se verifica uma melhor resistência na composição com 0,1% no estado saturado. Deste modo, verifica-se que a longo prazo a adição de sal terá influência nas resistências mecânicas apenas em solo saturado, deixando de haver influência no estado seco.

Fig.19 – Resistência à compressão, estado seco e saturado, com 7 e 14 dias de cura (Créditos: Rute Eires, 2009).

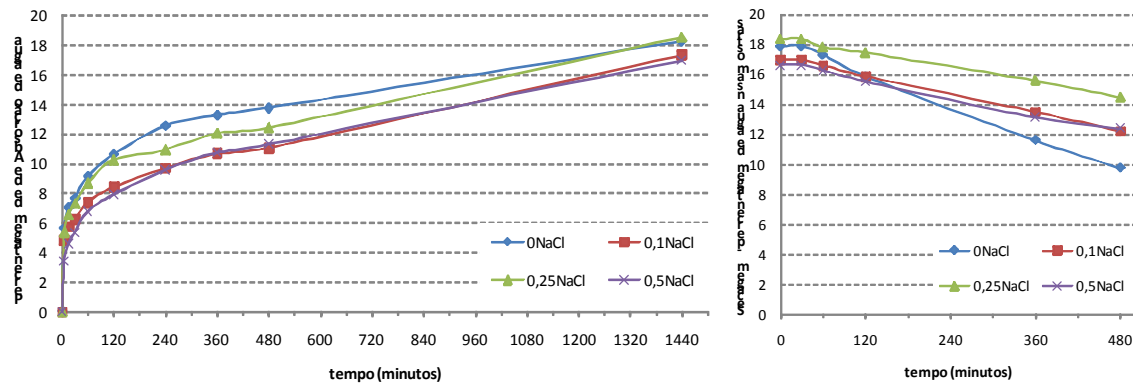
Fig.20 – Absorção de água por capilaridade; Fig.21 – Secagem a 40°C (ensaios aos 14 dias de cura) (Créditos: Rute Eires, 2009).
