**6º SEMINÁRIO ARQUITECTURA DE  
TERRA EM PORTUGAL**

**9º SEMINÁRIO IBERO-AMERICANO  
DE ARQUITETURA E CONSTRUÇÃO  
COM TERRA**

***MEMÓRIAS***

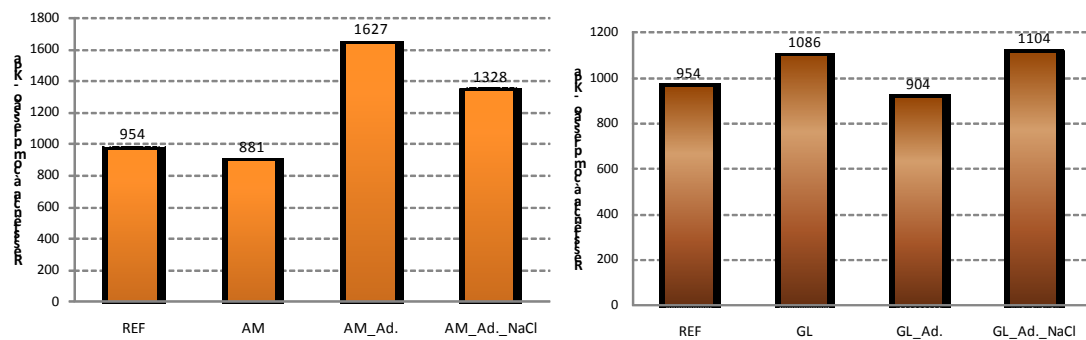
Com base nos resultados obtidos, verificou-se que a introdução de sal nas misturas com glicerol (GL\_Ad\_NaCl) incrementou a resistência à compressão da composição análoga, sem NaCl (GL\_Ad.) (figura 23). Nas composições com amido (AM\_Ad\_NaCl) o efeito da adição de NaCl foi contrário, decrescendo a resistência à compressão face à composição análoga (AM\_Ad.). Contudo, a resistência à compressão continuou a ser superior na composição com amido (figura 22).

Fig.22 e 23 – Resistência à compressão, estado seco, com 14 dias de cura

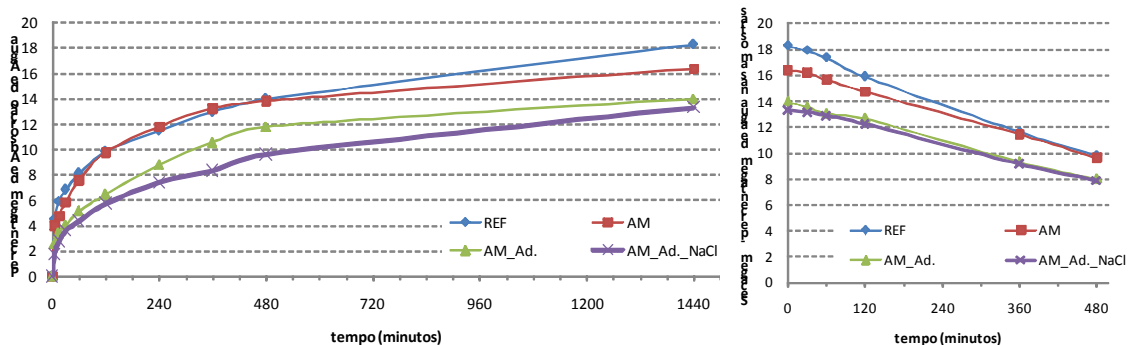
Em relação à absorção de água, por observação da figura 24 constata-se que a adição de sal origina alguma redução de absorção de água (AM\_Ad\_NaCl), embora não seja uma diferença significativa em relação à mistura equivalente sem NaCl (AM\_Ad.).

Os resultados de secagem (figura 25) mostram uma perda menor que a amostra de referencia.

Fig.24 – Absorção de água por capilaridade; Fig.25 – Secagem (ensaios aos 14 dias de cura) (Créditos: Rute Eires, 2009).

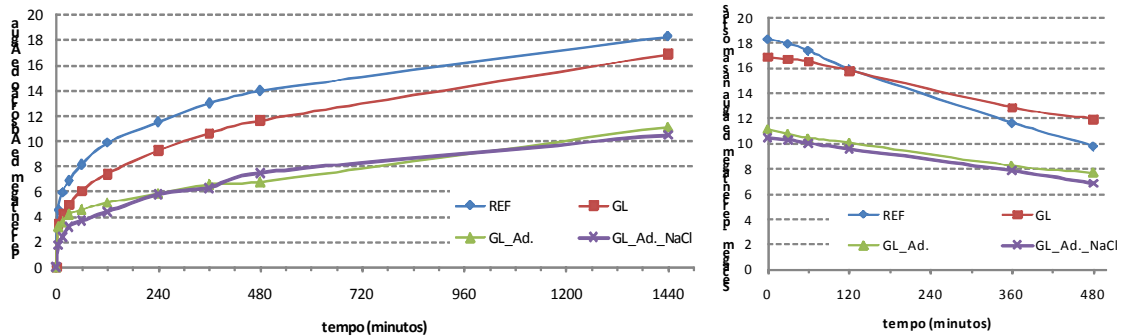
No que refere à adição de sal na mistura com glicerol (figura 26) verifica-se um comportamento análogo ao da mistura com amido, apresentando a mistura com sal (GL\_Ad.NaCl) uma menor absorção de água em relação à mistura de glicerol com aditivo (GL\_Ad.). Relativamente à secagem, a figura 27 mostra com NaCl uma ligeira redução da quantidade de água nas amostras em relação à amostra análoga.

Fig.26 – Absorção de água por capilaridade; Fig.27 – Secagem (ensaios aos 14 dias de cura) (Créditos: Rute Eires, 2009).

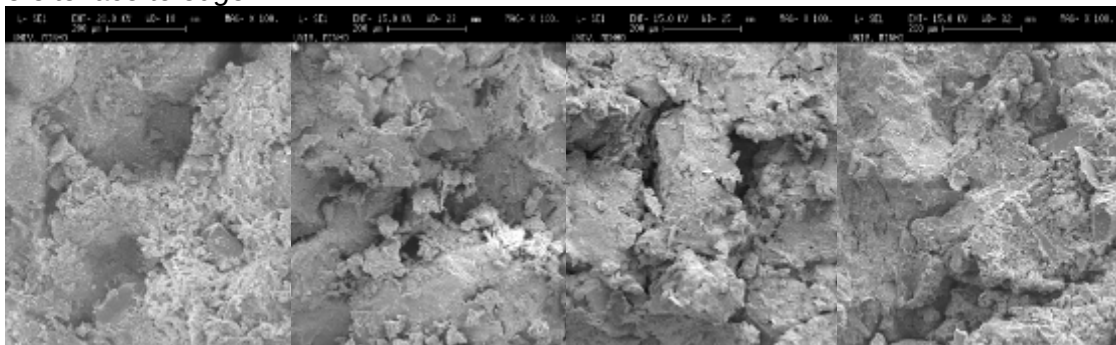
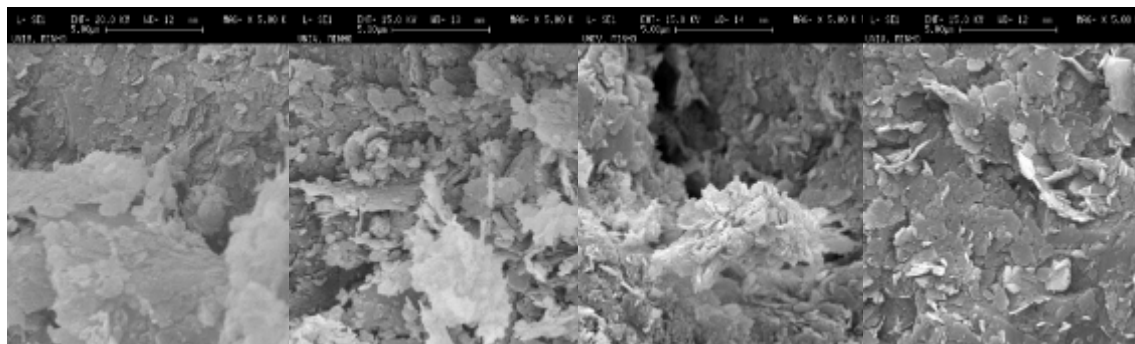
No que se refere ao estudo de microscopia electrónica, as figuras 28 a 31 mostram que as composições de solo com sal (0,1NaCl) e de amido com aditivo e sal (AM\_Ad.\_NaCl) apresentam um maior efeito de floculação e efeito *face to edge* das placas de argila. Enquanto a composição com glicerol com aditivo e sal (GL\_Ad.\_NaCl) apresenta uma dispersão maior das placas de argila, mas um menor efeito *face to edge*.

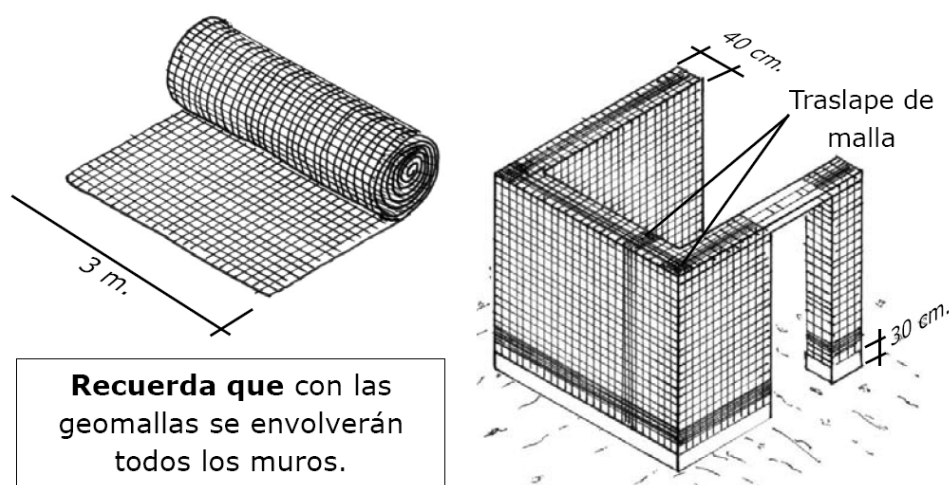
Las viviendas construidas con adobe deben de tener un cimiento corrido bajo los muros, que puede ser construido con concreto ciclópeo. Este cimiento debe tener el ancho del propio muro y debe contar con un sobrecimiento que sobresalga del terreno. Durante el proceso de construcción de este sobrecimiento, debe embeberse una capa de geomalla en su interior, de forma que esta sea la parte de la geomalla que sirva para su anclaje al cimiento.

Una vez construido el cimiento, se construirán sobre él los muros de adobe. Sobre la coronación de los muros deberá colocarse una viga collar perimetral de madera que sirva para que conjunto de los muros trabaje de forma solidaria, para lo cual deberá asegurarse la conexión de la viga a los muros. A la hora de levantar los muros, deberán colocarse cordones de cuerda o rafia entre las hiladas, de forma que estos cordones sirvan posteriormente para atar la geomalla. Una vez construidos los muros, se colocará en cada una de sus caras la geomalla, atándola mediante los citados cordones. Para que la geomalla trabaje eficientemente envolviendo toda la estructura de adobe se deberán solapar convenientemente los distintos trozos de geomalla que se utilicen, uniéndolos entre sí mediante cordones de cuerda o rafia. La longitud de traslape deberá ser de unos 30cm. Se deberá asegurar que la malla envuelve completamente al adobe, incluyendo los huecos de puertas y ventanas. Para acabar de fijar la geomalla a la mampostería de adobe se deberá realizar un tarrajeo de espesor suficiente, de forma que la geomalla quede embebida en él sobre toda la superficie de la estructura. Finalmente, para el techo de la vivienda se podrá hacer una estructura ligera de caña y mortero.

Figura 1 – Ejemplo de esquema de construcción de vivienda de adobe reforzado con geomalla recogido en las cartillas editadas para la difusión de la técnica tras el terremoto de Pisco de 2007 (Vargas et al, 2007)

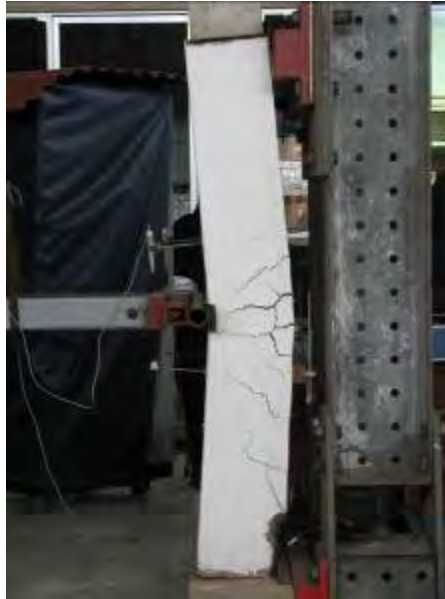
Figura 3 – Ensayo de flexión de muros de adobe

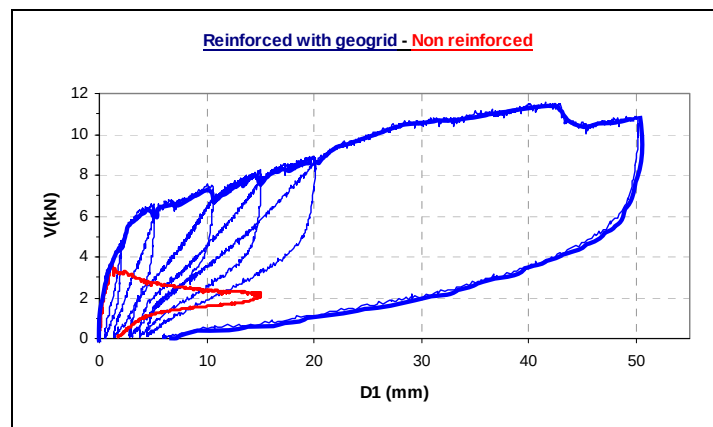
Figura 4 – Resultados comparativos del comportamiento a flexión de muro reforzado y sin reforzar

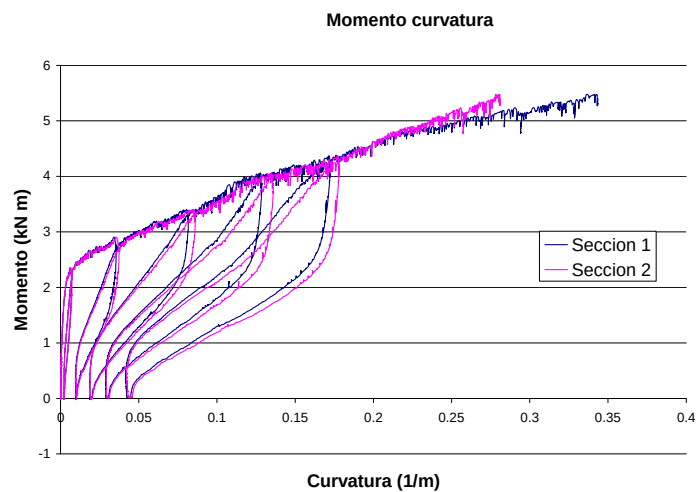
Figura 5 – Relación momento curvatura obtenida en secciones durante el ensayo de flexión

En la figura 5 se presenta la ley momento-curvatura obtenida experimentalmente en dos puntos distintos. El comportamiento del muro reforzado se puede asimilar al de un material compuesto como el concreto armado, en el que el adobe soporta las tensiones de compresión y el refuerzo de geomalla absorbe las tracciones. El primer objetivo del proyecto será modelar adecuadamente este comportamiento, de forma similar a como se hace en el concreto armado, para poder obtener una ley de comportamiento a flexión de este tipo de elementos. Los resultados de estos ensayos de flexión en tres puntos se complementarán con otros ensayos de flexión horizontal en cuatro puntos.

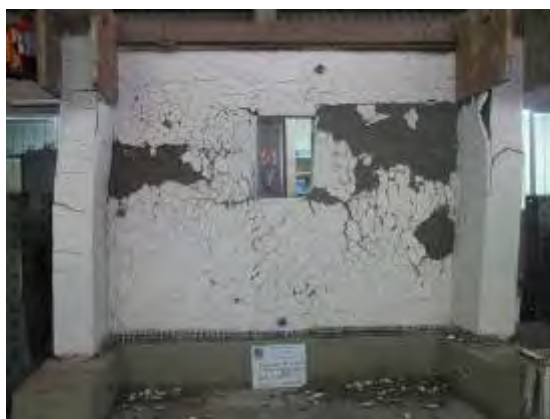
Para el estudio del comportamiento de los muros ante esfuerzo cortante, se han realizado ensayos sobre tres muros sometidos a una fuerza coplanaria aplicada en su parte superior (Fig.6). Se ha podido comprobar como el refuerzo con geomalla y tarrajeo supone un incremento de resistencia en el rango elástico de un 40%. A partir del momento de agrietamiento del muro y plastificación se observa también en el muro reforzado con tarrajeo un aumento progresivo de la carga, mientras que si no se aplica tarrajeo tan solo se produce una fluencia que se traduce en un aumento del desplazamiento soportado sin que el muro sea capaz de soportar un mayor esfuerzo. En el caso del muro sin reforzar se produce incluso un ablandamiento, disminuyendo la fuerza soportada conforme aumenta el desplazamiento. La resistencia última en el caso del refuerzo con tarrajeo es del orden de 1.5 veces la resistencia última del caso sin tarrajeo.

Figura 6 – Aspecto de muro reforzado tras haber sido ensayado bajo carga cortante cíclica

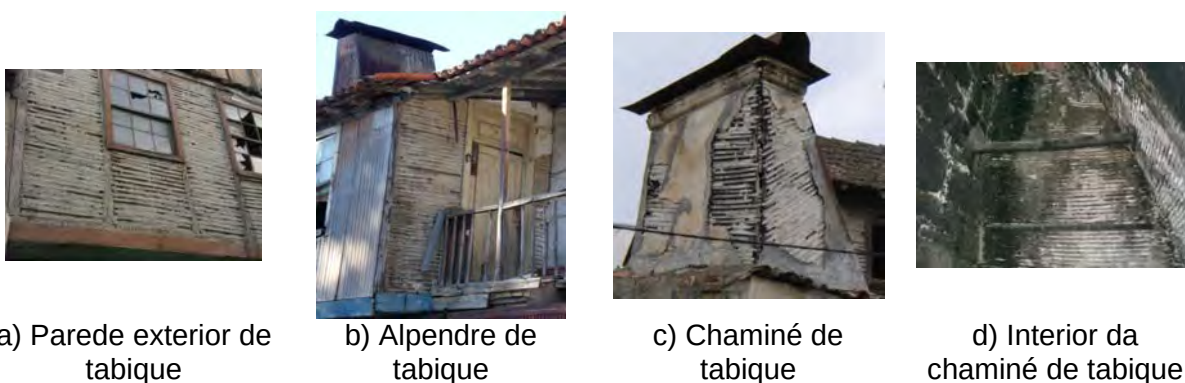
Fig. 2 – Exemplos de elementos construtivos de tabique em AMAT

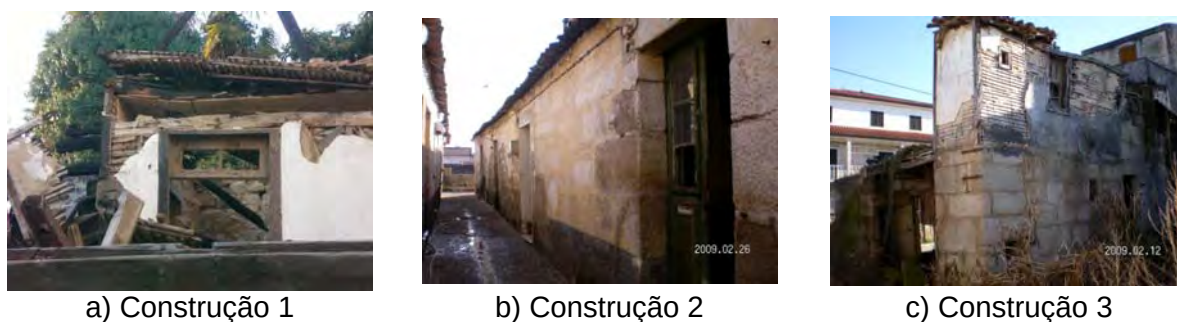
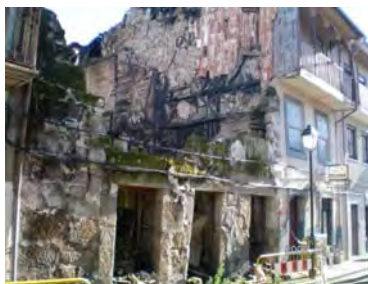
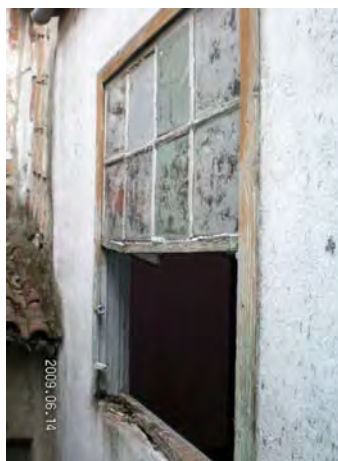
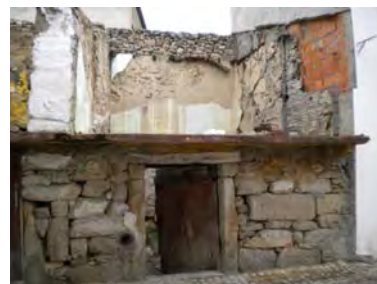
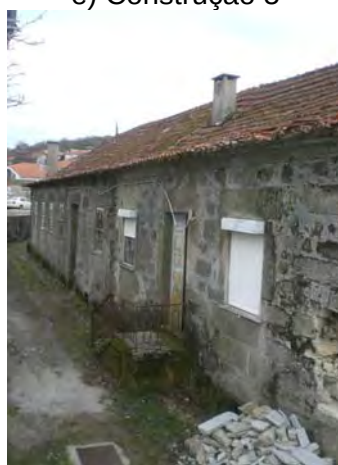
As sete construções de tabique da AMAT onde foi possível recolher amostras de material de revestimento para a realização do estudo experimental de identificação e de caracterização estão apresentadas na Fig. 3.

Fig. 3 – Construções de tabique da AMAT onde foi possível recolher amostras de material de revestimento

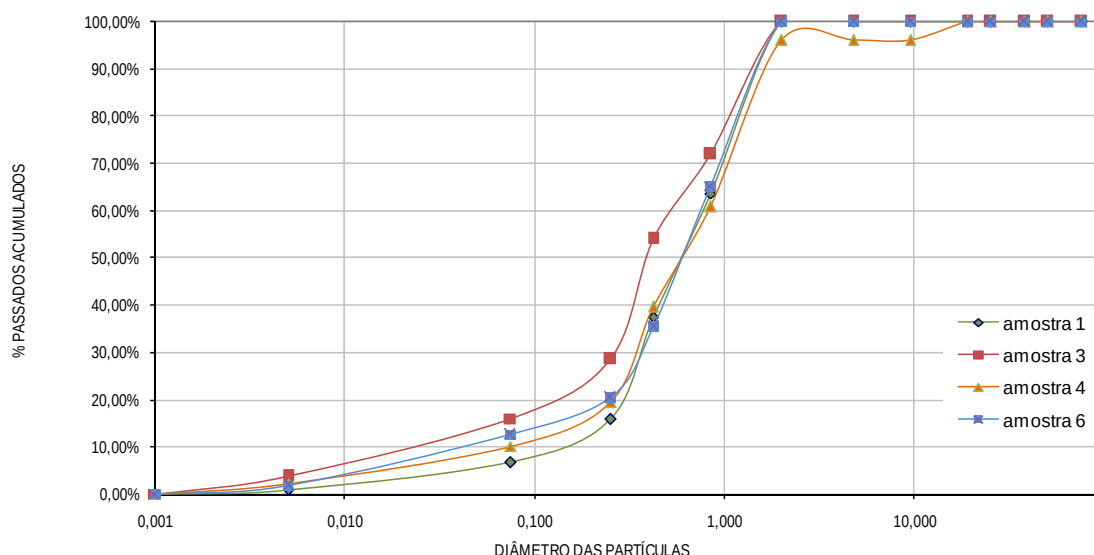
Fig. 4 – Curvas granulométricas

As curvas granulométricas do material de revestimento dos vários elementos construtivos de tabique estudados estão apresentadas na Fig. 4, onde é possível observar que estas são muito semelhantes entre si. Considerando que a fracção fina de um solo é formada pela argila (partículas de dimensões inferiores a 0,005 mm), pelo silte (partículas de dimensões compreendidas entre 0,005 mm e 0,05 mm) e pela parte fina da areia, as curvas da Fig. 4 também indicam que o material apresenta aproximadamente 20% de fracção fina e o restante de areia.

As análises granulométricas foram efectuadas no Laboratório de Materiais e Solos da UTAD. Atendendo a que as amostras de material de revestimento relativas às construções 2, 5 e 7 não apresentavam uma quantidade de material suficiente para permitir a realização da análise granulométrica, esta apenas foi possível realizar nas amostras de material de revestimento recolhidas nas construções 1, 3, 4 e 6 (amostras 1, 3, 4 e 6 da Fig.4).

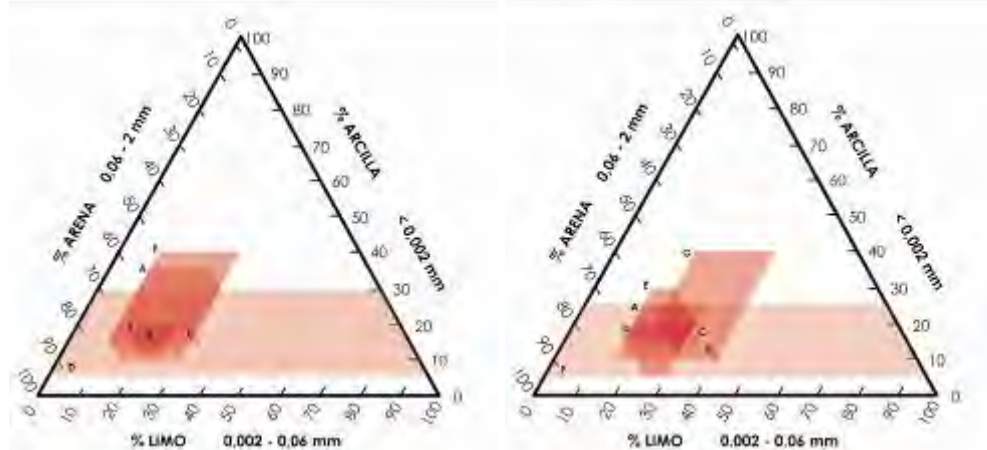
Fig.1 - Gráfico recopilatorio de dosificaciones recomendadas para adobe y tapial respectivamente. (Créditos: Macarena Gaete, 2009)

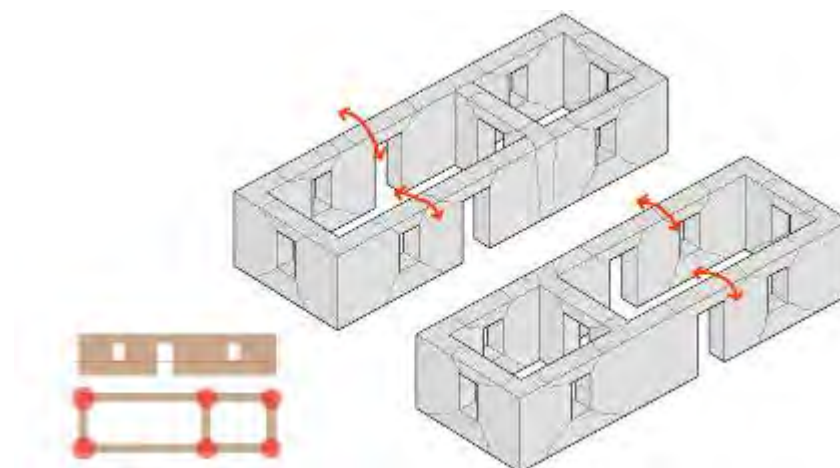
Fig.3 – Patrón de daños de una edificación tradicional y áreas de mayor riesgo estructural.  
(Créditos: Macarena Gaete, 2009)

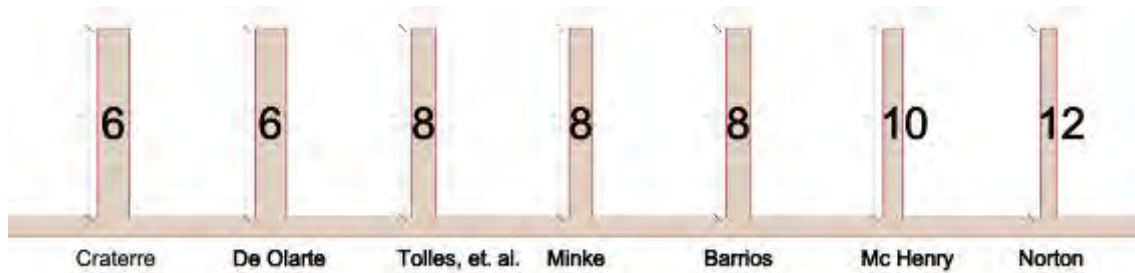
Fig.4 – Recopilación de esbelteces. (Créditos: Macarena Gaete, 2009)

Con respecto a la forma del muro se ha establecido que la relación espesor y altura es importante a la hora de considerar su geometría estructural. Esto se debe a la labor que posee la forma en la estructuración de las construcciones. Mientras algunas estructuras privilegian las tracciones, la tierra necesita una priorización de las compresiones para asegurar su estabilidad, más aún en escenarios sísmicos. La imagen muestra las esbelteces recomendadas por varios autores. Los ingenieros del Getty Conservation Institute establecen que existen tres clasificaciones de esbelteces; muros gruesos, muros moderados y muros delgados. Estos últimos, establecen ellos, deben considerar el reforzamiento con otros materiales, ya que si no, son incapaces de sobrellevar los sismos. Pareciera ser que el límite máximo de esbeltez para muros portantes de tierra en áreas sísmicas correspondería a 8. Esto debido a que los valores inferiores recomendados por Mc Henry y Norton no especifican que correspondan a recomendaciones para zonas sísmicas. Con respecto a la longitud del muro considera el reforzamiento con contrafuertes y/o vigas superiores. Con respecto a la forma del muro en corte, no hay especificaciones particulares, más que la recomendación de que se tienda a formas trapezoidales.

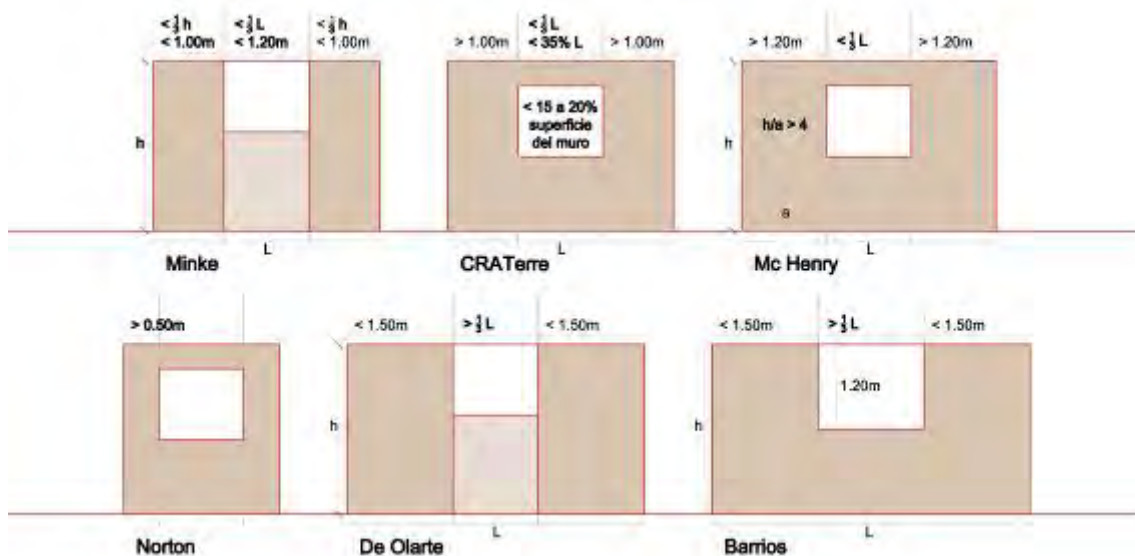
Fig.5 – Recopilación del dimensionamiento de los vanos. (Créditos: Macarena Gaete, 2009)

El estudio de los vanos se ha referido más que nada a dimensionar los largos admisibles de los mismos, a la vez que los largos de los machones que los conforman. En este sentido, pareciera haber un cierto consenso de que los machones y los vanos debieran medir entre 1.00m y los 1.50m. De esta forma, la medida que establece que el ancho de los vanos debiera medir  $\frac{1}{3}$  del largo del muro parece acertada. Llama la atención la recomendación de Jorge de Olarte que establece un mínimo de 0.30m y un máximo de 1.50m en la medida de los machones, cosa que se diferencia de las demás recomendaciones. Ahora, hay que considerar que el sistema CET de dicho autor, es un muro reforzado, cosa que cambia la perspectiva estructural del sistema. Por otro

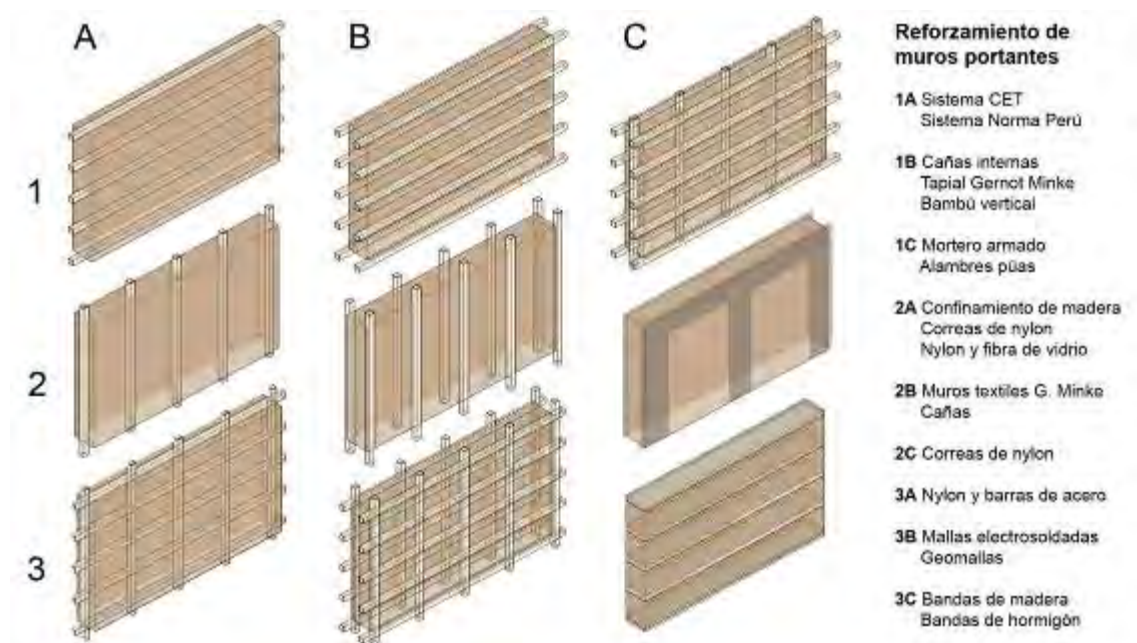
Fig.6 – Esquema de los distintos sistemas de reforzamiento para muros de adobe o tapial.  
(Créditos: Macarena Gaete, 2009)

Se habló de la importancia de reforzar muros macizos de tierra portante para proporcionar al muro la resistencia a la tracción y ductilidad necesaria para sobrellevar los sismos sin derrumbes. La imagen muestra las tipologías de reforzamientos que se han recopilado hasta el momento. Estos consisten en varillas, huinchas o tablas de diferentes materiales: madera, nylon, caña, metal y mallas. La columna A muestra los reforzamientos al interior del muro. La columna B, los externos. La columna C muestra casos diferentes, como la estructura mixta interior-exterior (C1), las mallas desarrolladas por la Pontificia Universidad Católica del Perú (C2) y finalmente las bandas horizontales de madera u hormigón. Aún el estudio no contempla una comparación certera del mejor o peor funcionamiento de los diferentes sistemas. Lo que sí es posible decir, es que el Getty Conservation Institute privilegia la estructuración interna, por sobre la externa. Por otro lado, parece adecuado considerar refuerzos en ambas direcciones, ya que estos casos consisten casi en una malla que resiste los esfuerzos. En cualquier caso, parece adecuado acentuar el reforzamiento en las zonas críticas donde comienzan y se acentúan las fallas, como lo son las esquinas y los dinteles de vanos.

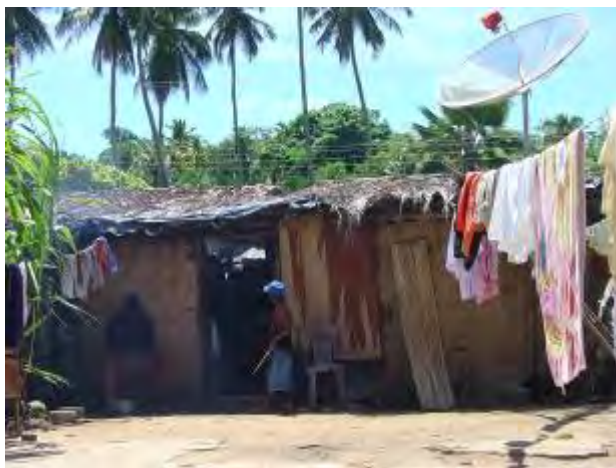
Fig.1 – Casas de taipa cobertas com palha de coqueiro (créditos: acervo do Grupo de Pesquisa Estudos da Paisagem, 2008)

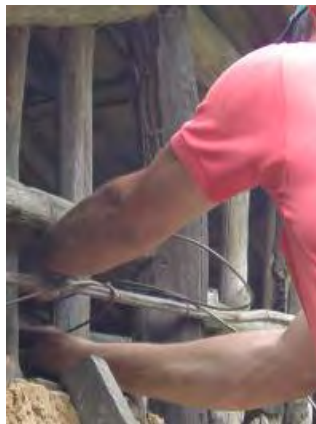
Fig.2 – O envarado (créditos: acervo do Grupo de Pesquisa Estudos da Paisagem, 2008)

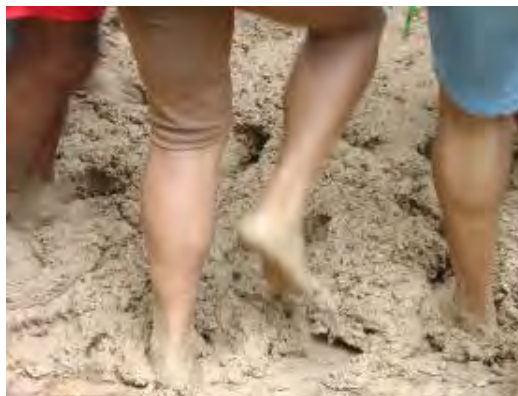
Fig.3 – As pessoas da comunidade pisando o barro para a tapagem do envarado da caisa de taipa (créditos: acervo do Grupo de Pesquisa Estudos da Paisagem, 2008)

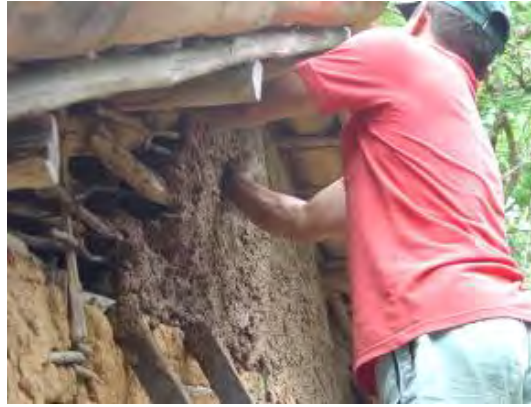
Fig.4 – A taping da casa de taipa (créditos: acervo do Grupo de Pesquisa Estudos da Paisagem, 2008)

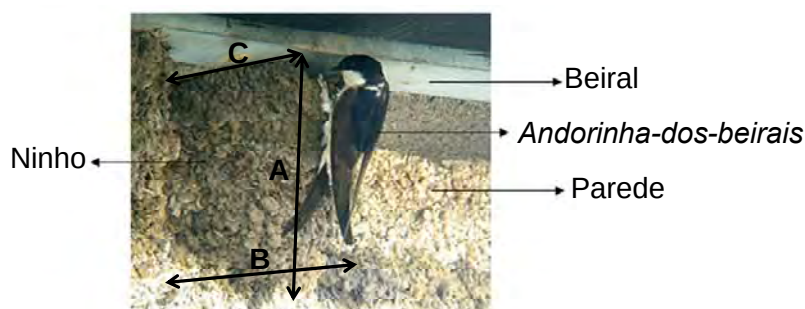
A *andorinha-dos-beirais*, figura 1, é uma ave migratória. Em média, o seu comprimento é de 12,5 cm e seu peso é de 18,3 g. Cada postura inclui quatro ou cinco ovos (1,9 cm comprimento, 1,3 cm de diâmetro e 1,7 g de peso). Geralmente, há duas posturas por um período estival. O ninho que é uma estrutura natural feita de solo argiloso recolhido em cursos de água existentes em zonas circundantes e próximas do ninho, é geralmente reutilizado em anos consecutivos o que requer que a *andorinha-dos-beirais* tenha que o reparar.

Fig. 1 - *Andorinha-dos-beirais* e ninho

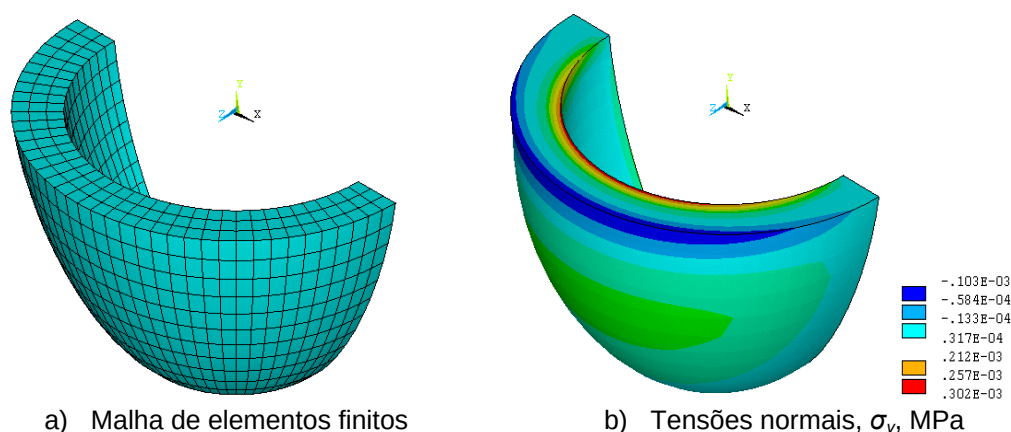
De modo a melhor se perceber o comportamento estrutural do ninho foi feita a sua simulação numérica através de um modelo de elementos finitos em 3D, usando o código comercial ANSYS® (ANSYS, 2008). Foi desenvolvido um modelo paramétrico em linguagem APDL do ANSYS®, considerando para tal, elementos do tipo sólido isoparamétricos hexaédricos de 20 nós (SOLID95). A figura 3-a ilustra a malha de elementos finitos resultante em que a abertura existente no topo do ninho não foi considerada por simplificação.

Fig. 3 – Modelo numérico do ninho

O material do ninho foi considerado isotrópico, elástico, com um peso específico de 18 kN/m<sup>3</sup>, com um módulo de elasticidade de 1 GPa e com um coeficiente de Poisson de 0,25. Os deslocamentos dos nós que simulam o contacto ninho/parede e ninho/padeira foram restringidos em todas as direcções.

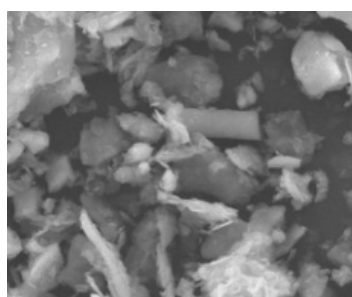
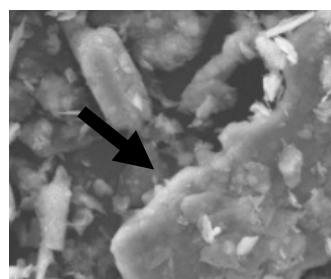
As imagens microscópicas de provetes tipo I e II apresentadas na figura 4 também sugerem que existe uma diferença morfológica acentuada nos dois tipos de provetes e talvez seja resultante de um possível processo de aglutinação resultante da adição de polissacarídeos/açúcares ao solo argiloso (provetes tipo II).

a) Provete tipo I

b) Provete tipo II

Fig. 4 - Imagens microscópicas

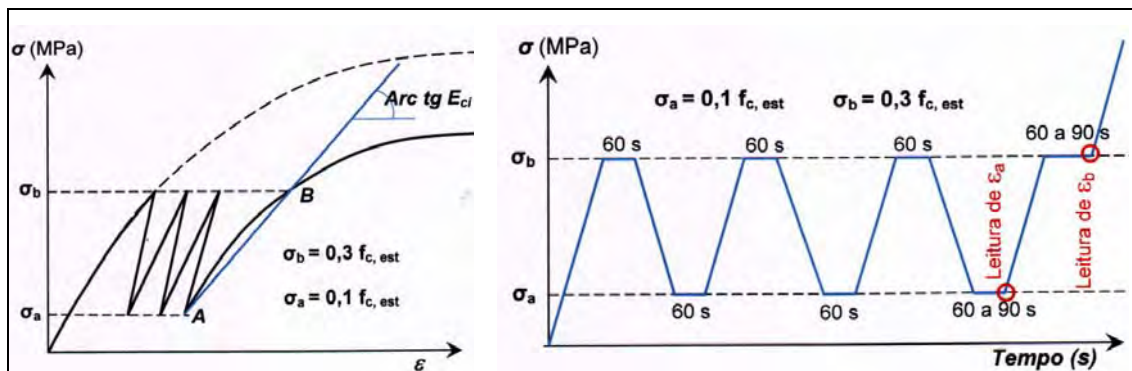
**Fig. 1** - Representação esquemática do módulo de elasticidade, ou módulo de deformação tangente inicial, assim como do plano de aplicação de cargas (adaptado de ABNT, 2003).

Cabe lembrar que com a realização deste ensaio também foi determinada a resistência à compressão dos prismas de 7,5 cm x 15 cm. O módulo de elasticidade ( $E_{ci}$ ) foi calculado pela equação 1.

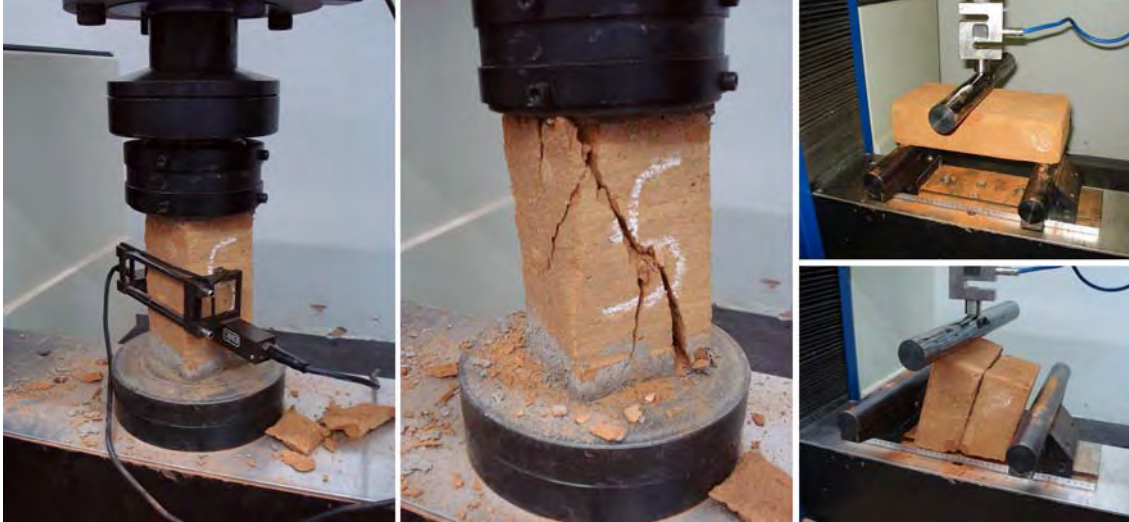
**Fig. 2** - Alguns aspectos dos ensaios de determinação do módulo de elasticidade, notando-se o dispositivo de medição de deformações (extensômetros eletrônicos EMIC) e o padrão de ruptura dos CPs (à esquerda); determinação do módulo de ruptura na flexão (à direita).

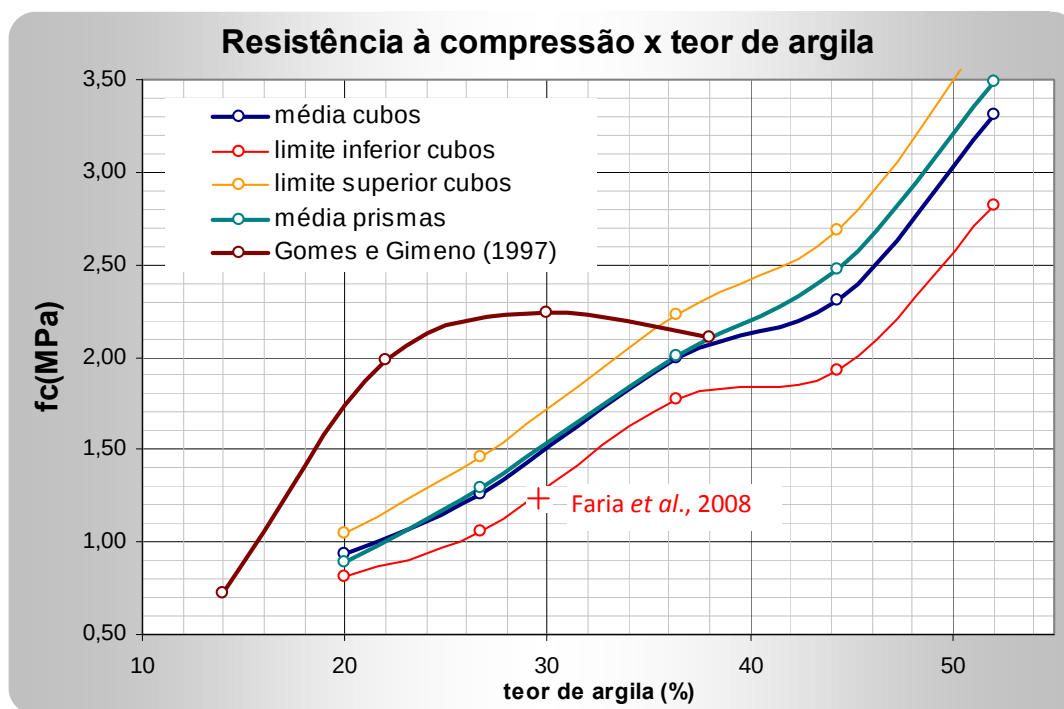
**Fig. 3** - Resistência à compressão, com valores médios e característicos, em função do traço, obtidos com os corpos-de-prova cúbicos (7,5 cm de lado) e prismáticos (7,5 cm x 7,5 cm x 15 cm); acrescido dos resultados de Faria *et al.* (2008) e Gomes e Gimeno (1997).

Observando-se as curvas da Fig. 3, pode-se notar uma tendência bem definida de acréscimo da resistência à compressão com o acréscimo do teor de argila, tanto nos cubos quanto nos prismas. Observa-se, também, uma leve diferença entre os resultados encontrados por Faria *et al.* (2008), para a mesma mistura de solos e a mesma metodologia. Este fato, de alguma forma, comprova o fato já conhecido de que as características dos adobes são influenciadas também por fatores mais subjetivos,

Na Fig. 3 são apresentados os resultados dos ensaios de determinação da *resistência à compressão*, dados pelo valor médio ( $f_c$ ) e característicos ( $f_{ck}$ ) superior e inferior, relacionando-os ao teor de argila de cada traço. Também são apresentados os resultados obtidos por Faria *et al.* (2008) e por Gomes e Gimeno (1997).

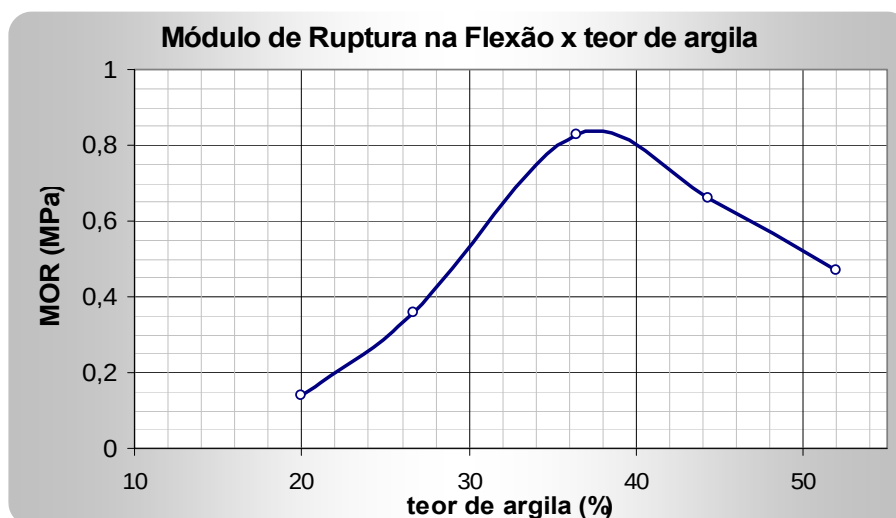
**Fig. 4** - Gráfico da variação do módulo de ruptura na flexão com o teor de argila.

Observando-se a curva da Fig. 4, pode-se notar uma tendência de acréscimo de  $MOR$  com o acréscimo do teor de argila, até cerca de 38%, quando tende a decrescer, semelhante ao apontado por Garcia e Falavigna (2006). Entretanto, diferentemente do presente trabalho, estes autores acrescentaram fibras vegetais aos adobes, o que justifica satisfatoriamente este comportamento do material. Para uma avaliação mais

Nas Figs. 4 e 5 são apresentados os resultados dos ensaios de determinação do módulo de ruptura na flexão ( $MOR$ ) e do módulo de elasticidade ( $E_{ci}$ ), relacionando-os ao teor de argila de cada traço.

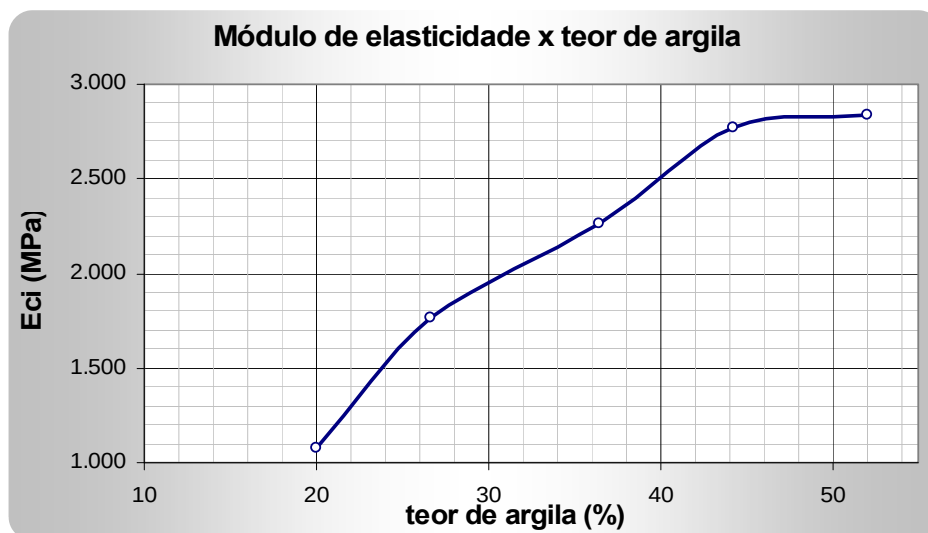
Observando-se a curva da Fig. 5, pode-se notar uma tendência de acréscimo do módulo de elasticidade, tal como observado para a resistência à compressão, com o acréscimo do teor de argila. Assim como para ensaios anteriores, este ensaio é inédito (até onde se tem notícia, pela bibliografia consultada) e não é prudente elaborar conclusões precipitadas. Neste caso também seria necessário comparar o comportamento dos resultados com os obtidos por outros laboratórios, adotando-se a mesma metodologia.

**Fig. 5** - Gráfico da variação do módulo de elasticidade com o teor de argila.

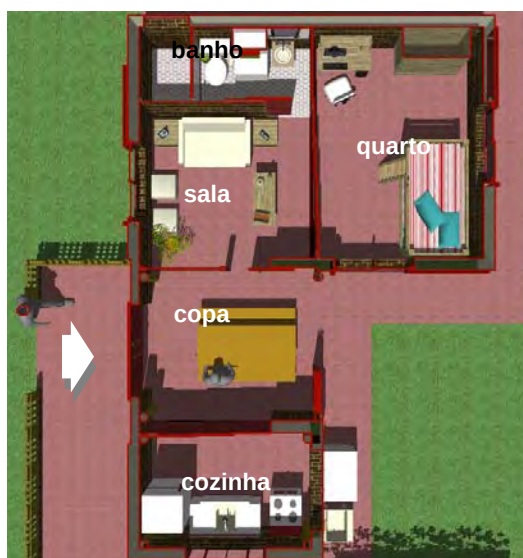
Fig. 1 - Planta baixa e perspectiva do protótipo (vista dos fundos).

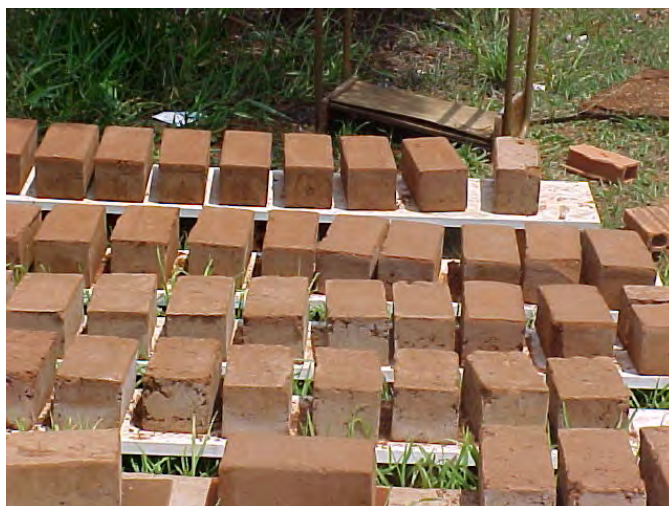
Fig. 2 – Produção de adobes e duas fases da construção de um protótipo de habitação de interesse social, na UNESP-Bauru (FARIA, 2007).

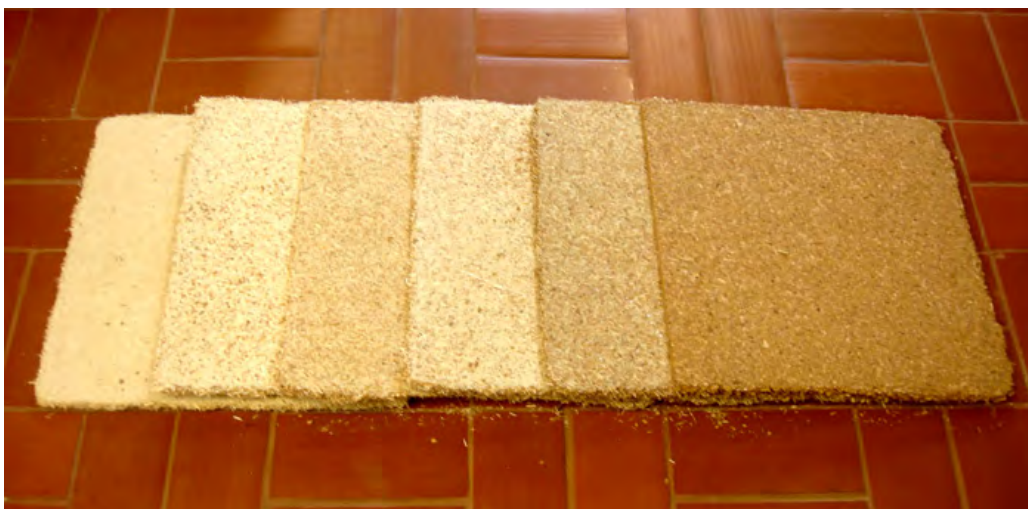
As chapas (Fig. 3) são destinadas a aplicação na construção civil, sendo utilizadas como vedações, forros, divisórias, muros, produção de mobiliário, etc. Seu processo de produção e características físico-mecânicas são semelhantes aos das chapas de fibra de madeira, já conhecidas mundialmente, como o compensado, o MDF (chapa de fibra de média densidade) e o OSB (chapa de partículas orientadas).

Fig. 3 - Exemplos de chapas de partículas, com rejeitos agro-industriais, usado em janelas e portas divisórias

Dois tipos diferentes de chapas desenvolvidas na UNESP serão utilizadas no protótipo. Uma, desenvolvida por Santos (2006), composta por folhas caulinares de bambu da espécie *Dendrocalamus giganteus*, trituradas e adicionadas ao resíduo da indústria de papel e celulose, e uma outra chapa, estudada por Miyazato (2007) e Battistelle *et al.* (2007), composta por este mesmo resíduo de celulose, misturado com resíduo da indústria de reciclagem de embalagens cartonadas (basicamente polietileno e alumínio, que sobram após o aproveitamento da celulose).

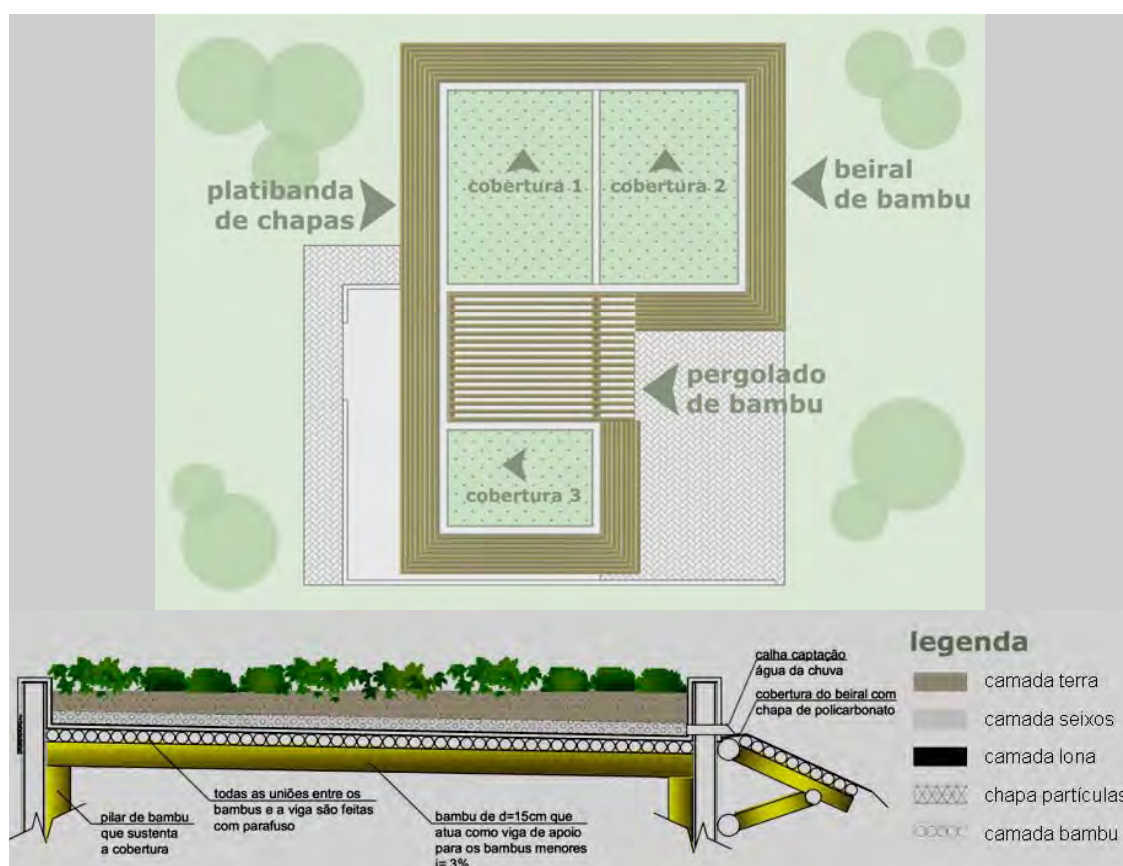
O telhado proposto é composto por barras de bambu, lona plástica, bandejas montadas com as chapas, uma camada de pedrisco médio (para drenagem) e, sobre estes, aproximadamente 20 cm de terra (substrato), como mostrado na Fig. 5. Para a vegetação, é importante que a espécie não cresça demasiadamente, com raízes curtas, e que suporte bem a exposição direta do sol e chuva.

Fig. 5 - Vista superior da cobertura do protótipo e detalhes do teto verde e beiral de bambu.  
Fonte: Damasceno (2009).

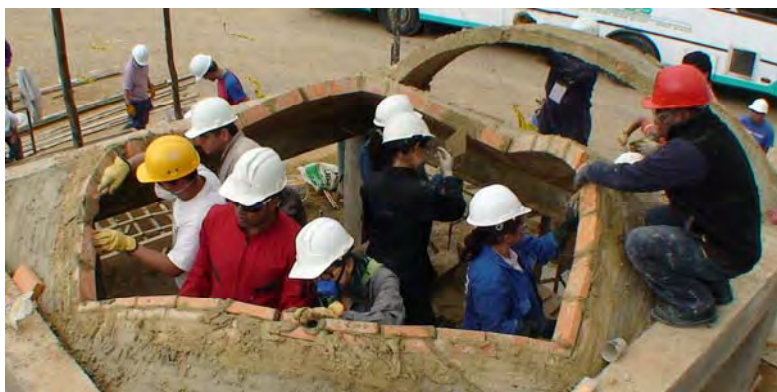
Figura 1 – Prototipo de bóveda con ladrillo recostado dirigida por Ramón Aguirre, México (Crédito: Lucia Esperanza Garzón, 2009)

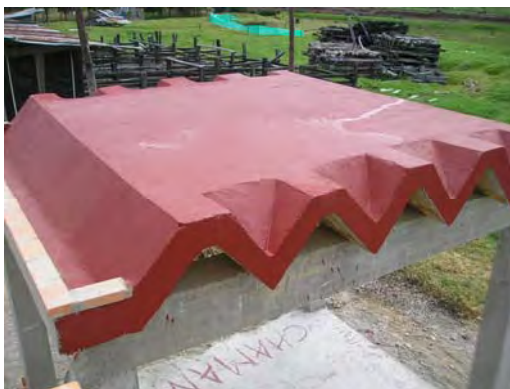
**Figura 4** – Prototipo de bovedillas construidas con bloque tierra cemento – BTC. Sistema innovador que funciona como entrepiso y como cubierta. Taller dirigido por la Arq. Clara Ángel (Colombia) (Crédito: Lucia Esperanza Garzón, 2009)

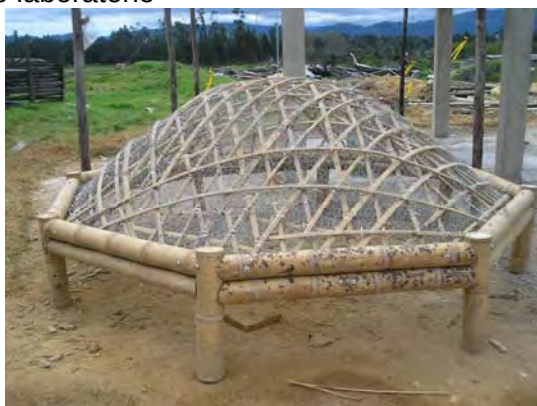
**Figura 5.** Prototipo de domo caña realizado en guadua, técnica desarrollada en Perú; transferencia del taller realizado por la Ing. Raquel Barrionuevo /Perú.  
(Crédito: Lucia Esperanza Garzón, 2009)

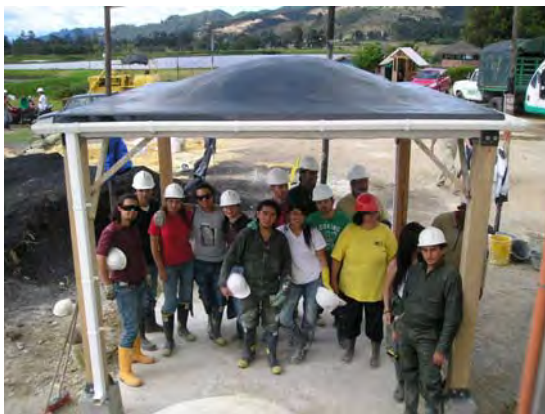
Figura 6. Domo Caña, construido con estructuras de madera, impermeabilizado con canales y bajadas de agua lluvia. (Crédito: Lucia Esperanza Garzón, 2009).

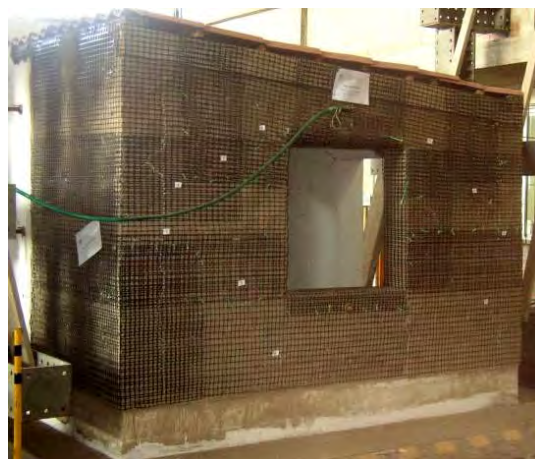
Fig. 2 - Reinforced adobe house after shaking test (Credits: Unknown)

During the past 35 years, the Catholic University of Peru (PUCP) has devoted considerable effort to the development of seismic reinforcement systems for adobe constructions (Vargas et al., 2005). A successful system developed and tested recently is based on a polymer mesh commonly used in geotechnical applications (geomesh).

The geomesh must be anchored to the concrete foundation and tied firmly to both sides of the adobe walls using a plastic string placed across the wall during construction. The mesh should also be attached to the wooden crown beam on top of each wall. The idea is that during seismic shaking the mesh will absorb the tensile stresses that the adobe masonry is unable to resist. Several seismic simulation tests were performed on the PUCP's shaking table and the reinforced models showed excellent performance (Fig. 2). The geomesh reinforcement increases the stiffness, strength and deformation capacity of the adobe walls. Furthermore, since the walls are completely surrounded by the mesh, even if they break into large pieces during very strong shaking, the mesh will keep the pieces from falling apart, thus avoiding collapse (Blondet et al., 2006). The mesh studied at PUCP costs about 1,5 US dollars per square meter and has a tensile strength of 22 kN/m (Madueño, 2005).

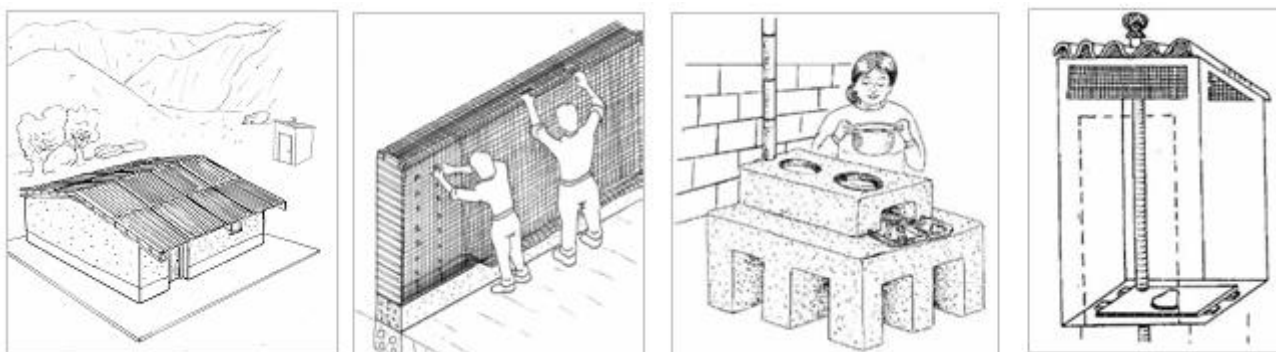
reinforcement on all walls, and include an improved stove and a dry hole latrine. Figure 3 shows the illustrations of the proposed adobe house for highland zones, the geomesh placement, the improved kitchen and the dry hole latrine.

Fig. 3 - Illustrations from the construction booklet (Vargas et al., 2007a, b)

The PUCP and CarePeru professionals developed two booklets to explain the construction of safe and healthy adobe houses in a simple way, with many detailed illustrations. These booklets, designed for arid or highlands zones, were published by the PUCP Editorial Fund (Vargas et al., 2007a, b). The adobe houses described in the booklets have 50 m<sup>2</sup> of floor plan and have four rooms. They have geomesh

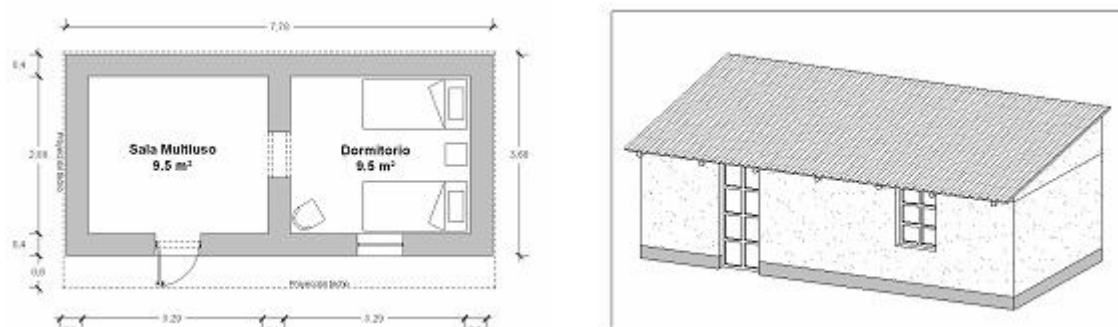
Professionals from the PUCP, CarePeru and the Swiss and German cooperation agencies also designed a smaller adobe house reinforced with geomesh that could be built in rural zones with the 6000 soles (2000 US dollars) reconstruction bonus offered by the Peruvian government. The Bono6000 house has 19 m<sup>2</sup> of floor plan, two rooms, and better finishings than the house proposed in the booklets. The technical file includes the list of the materials required to build the house (Araujo et al., 2008). Figure 4 shows the floor plan view and the Bono6000 adobe house.

Fig. 4 – Floor plan view and Bono6000 adobe house (Araujo et al., 2008)
