**6º SEMINÁRIO ARQUITECTURA DE  
TERRA EM PORTUGAL**

**9º SEMINÁRIO IBERO-AMERICANO  
DE ARQUITETURA E CONSTRUÇÃO  
COM TERRA**

***MEMÓRIAS***

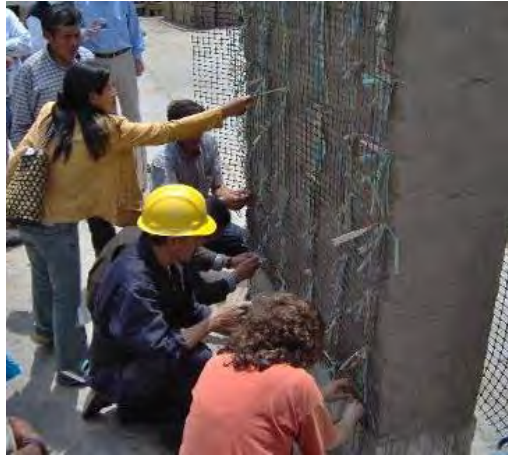
Fig. 5 - Geomesh placement training wall (Credits: Álvaro Rubiños, 2007)

The first phase of the program was developed in Lima, at the PUCP campus. A hundred persons were trained. The participants were builders, masons, construction technicians, civil engineers, architects and NGO members (Blondet et al., 2008). The program consisted of classroom lectures and practical lessons. An adobe wall was used to teach the participants how to tie the geomesh and how to plaster the wall with mud (Fig. 5). A demonstration adobe module, consisting of a portion of the reinforced adobe house proposed in the booklet was also built. One of the walls showed its different layers: adobe blocks joined with mud mortar, with plastic strings embedded in the mortar, geomesh, and mud plaster. The wooden roof, covered with crushed cane and mud, can also be clearly appreciated. Construction of the module, which closely followed the instructions given in the booklets, was videotaped to produce an educational video showing each step for the constructions of better adobe houses.

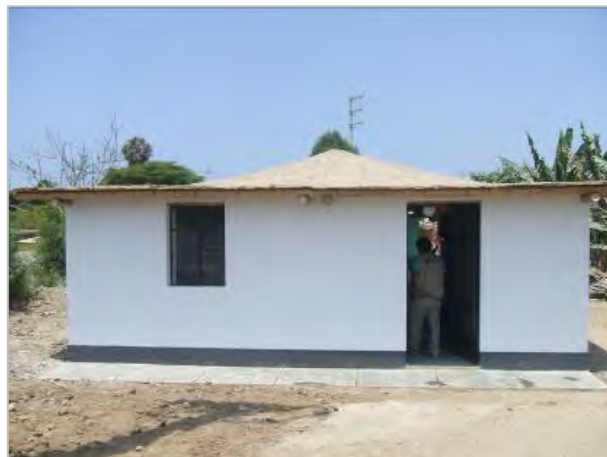
Fig. 6 – Model reinforced adobe house (Credits: Álvaro Rubiños, 2008)

Training included lessons in the classroom and in the field. Classroom lessons consisted of detailed explanations of the concepts and instructions included in the booklet. At the end of the course, the educational video was projected. A six hours class was given to all citizens and a three hours class was given to the different associations working in the intervention zone. All persons who completed the classroom courses received a certificate. The field lessons followed the “learning by doing” training methodology. The participants helped in the construction of a model reinforced adobe house in their neighborhood. A model house was built in three neighborhoods, in order to reach more persons. At the end of the course a test was given to those participants who wanted to be certified as reinforced adobe builders. The finished houses were donated to the most needed family in each neighborhood. Figure 6 shows the model house.

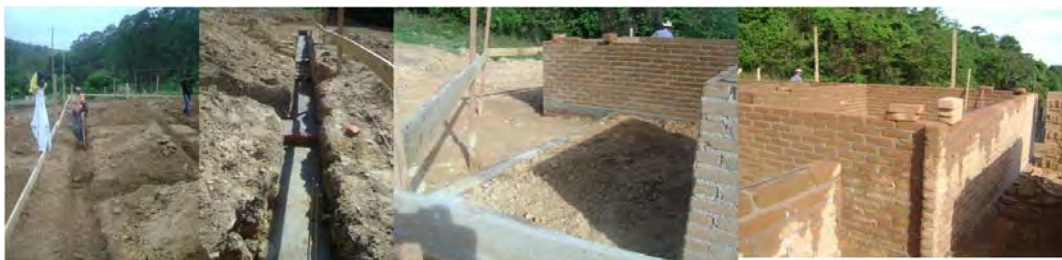
Figura 1 – A Casa de Apoio do Projeto CRESCER começa a tomar forma: a locação, a fundação (sapata corrida em concreto) e a alvenaria de BTC (Crédito: Rosana Parisi, setembro/outubro de 2008)

A figura 1 apresenta imagens do início da construção desta unidade de moradia. Deve-se esclarecer desde já que sobre as sapatas corridas foram empregados tijolos queimados. Pretendia-se, no entanto, empregar tijolos provenientes de demolições, porém a dificuldade de transporte dos mesmos e o custo desse material fez com que se fizesse a escolha dos tijolos queimados fabricados em uma olaria distante cerca 6 km do local onde a obra foi edificada.

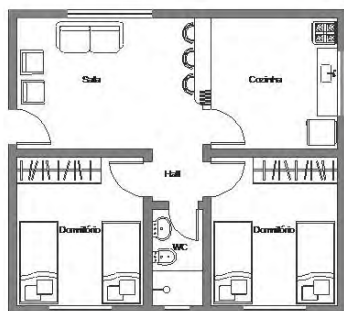
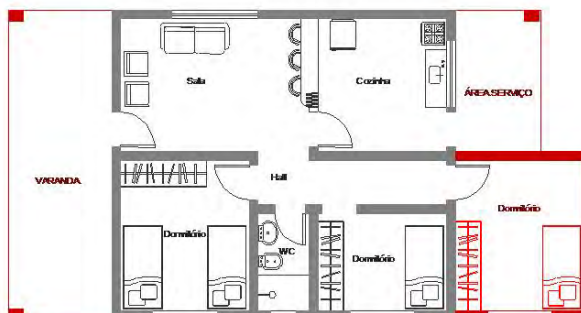
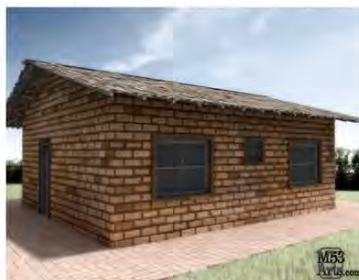
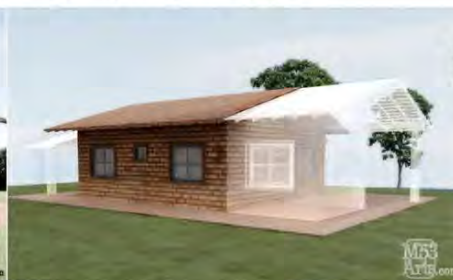
Fase 01. Habitação com 56,00 m<sup>2</sup>

Fase 02. Habitação Ampliada. 91,40 m<sup>2</sup>

Figura 2 – As duas plantas e perspectivas da Casa de Apoio do projeto CRESCER, respectivamente, sem ampliação e com ampliação. Notar na moradia ampliada os dois dormitórios de dimensões iguais, o contíguo à varanda frontal e o contíguo a varanda de fundo (GEAHAS, 2009)

Deve-se apresentar ainda um ganho que o projeto teve neste momento: a habitação inicialmente seria construída com 56 m<sup>2</sup> e apenas dois dormitórios (figura 2). Havia já a previsão para uma ampliação da habitação que previa a construção de mais um dormitório e uma varanda de serviços, onde seria instalado um tanque.

Com a decisão consciente da equipe técnica aliada ao incentivo da diretoria do PEVI, a unidade de habitação foi construída desde o início com três dormitórios, um banheiro, sala/cozinha integradas, varanda frontal e varanda de serviços totalizando 91,40 m<sup>2</sup>. Nas imagens da figura 2, observa-se a planta inicialmente proposta e a

planta construída, assim como a simulação em maquete eletrônica das duas propostas e a casa tal como foi construída.

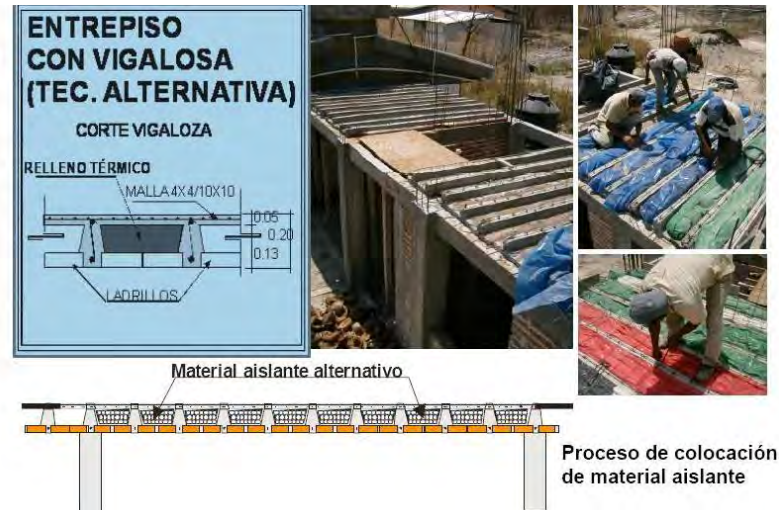
Figura 3 – Esquema da laje leve mexicana que emprega como enchimento leve casca de coco, serragem, ou resíduo de PET. Protótipo instalado no campus da Universidad Autónoma de Chiapas, México (Crédito: Gabriel Castañeda, 2008)

Pouco antes das comemorações natalinas, ou seja, próximo do dia 25 de dezembro, a primeira laje de cobertura da Casa de Apoio foi concretada. A respeito do sistema adotado, pretendia-se executar a laje leve implantada por Castañeda (2008) em uma unidade de habitação de interesse social construído no *campus* da Universidad Autónoma de Chiapas, México, que pode ser observada na figura 3.

No entanto, percebeu-se que, quando realizada a composição de custos para a execução da referida laje, o custo desse sistema era inviável para serem empregados nas unidades de habitação de interesse social do Brasil. Assim, acabou-se optando por utilizar a laje cerâmica de forro do tipo convencional em um dos dormitórios e a laje com o emprego de EPS (poliestireno expandido) no outro dormitório de igual dimensões assim como em todos os outros cômodos da referida moradia.

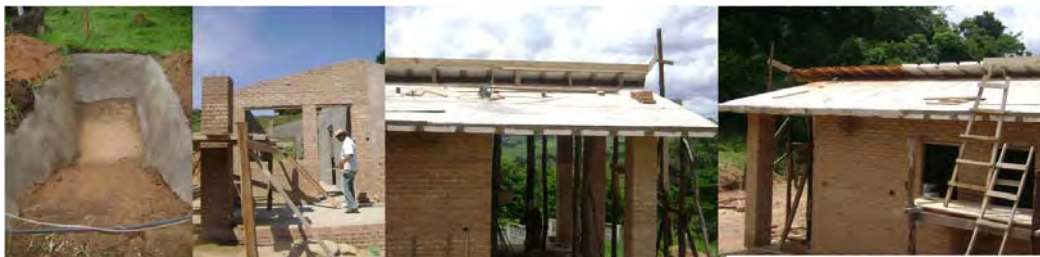
Figura 4 – Construção do tanque de evapotranspiração para o tratamento do esgoto, alvenaria e lajes cerâmica e com EPS concretadas (GEAHAS,2009)

Neste momento já havia também se iniciado a construção do tanque para tratamento de esgotos (águas cinzas e negras) através do sistema de evapotranspiração. Com a intensificação das chuvas, o processo de construção tornou-se moroso.

Com as lajes de cobertura concretadas, foram iniciados os trabalhos para a confecção dos acabamentos. Internamente, a habitação recebeu chapisco e massa grossa, conservando-se na sala uma parede com BTC aparente. As aberturas colocadas na construção (vitros, janelas e portas), bem como revestimento cerâmico, louças de banheiro e pia da cozinha foram provenientes de demolições. Optou-se por deixar as instalações elétricas aparentes para evitar geração de resíduos com cortes nas paredes.

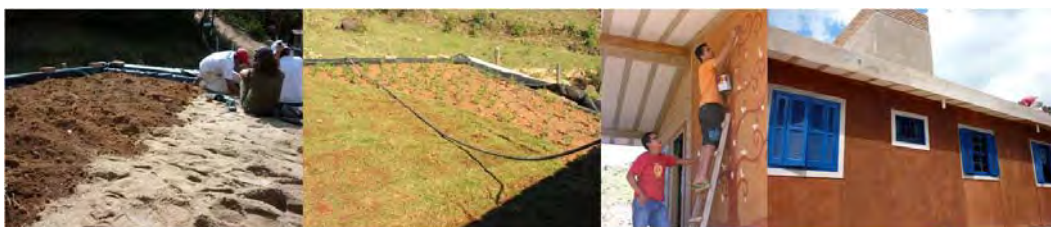
Figura 5 – Início do teto verde e sua conclusão, assim como a finalização da pintura à base de terra (GEAHAS, 2009)

Os últimos detalhes foram acertados e, no dia 21 de setembro, a cobertura foi executada com a participação de acadêmicos da PUC-Minas e dos residentes do PEVI. Nesta data também foram praticamente concluídos o serviço de pintura da unidade de habitação, confeccionado à base de terra. A figura 5 mostra imagens da colocação do teto verde vivo e da finalização da pintura da Casa de Apoio.

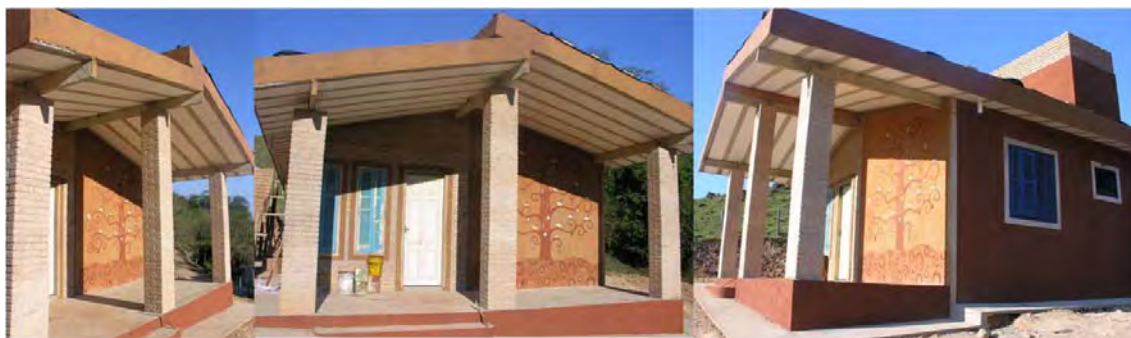
Figura 6 - Casa de Apoio concluída (Crédito: Rosana Parisi, 2009)

Com a Casa de Apoio concluída, paulatinamente, a idéia de que uma construção com terra é feia ou é destinada aos pobres vem sendo desmistificada. A figura 6 mostra aspectos desta construção que é reconhecida como modelo e referência alternativa e sustentável.

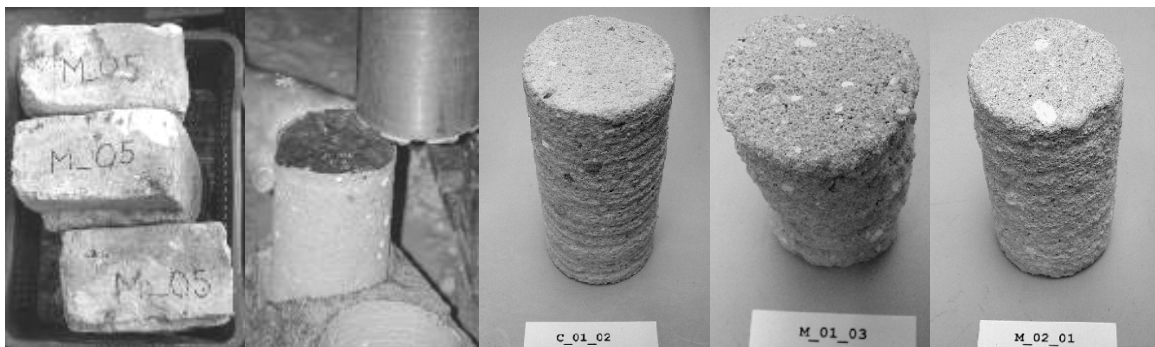
Fig.1 - Procedimento de extracção e preparação dos provetes (Créditos: Fotos dos autores).

As amostras recolhidas, sempre que possível, eram constituídas por blocos inteiros de adobe e pequenas amostras intactas de argamassa de junta e de reboco. À excepção de alguns blocos cuja coesão e/ou granulometria não o permitiram, foi possível extrair dos blocos recolhidos, carotes cilíndricos com diâmetro aproximado de 90 mm (Fig.1). Estes foram posteriormente cortados com uma altura igual a duas vezes o seu diâmetro, procedendo-se à regularização das faces de topo dos provetes de forma a estarem perfeitamente paralelas e perpendiculares ao seu eixo, e normalizadas as suas dimensões com o objectivo de serem ensaiados em condições similares e de acordo com as normas adoptadas. De realçar, desde logo, que a aparência dos diferentes provetes obtidos era notoriamente heterogênea, o que, como adiante se comprova, reflectir-se-á nos resultados obtidos nos ensaios físicos e mecânicos (Fig.1).

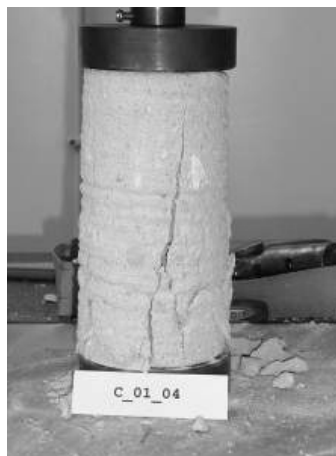
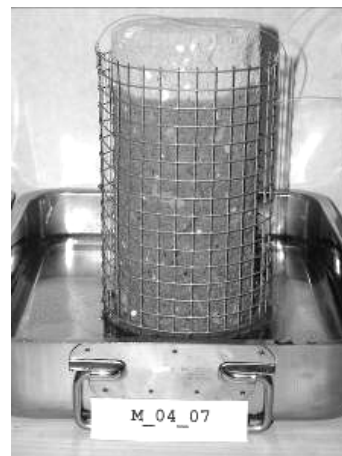
a) Compressão simples

b) Absorção capilar

Fig.2 - Ensaios de caracterização mecânica e de absorção de água (Créditos: Fotos dos autores).

Um total de 28 provetes cilíndricos foi produzido e submetido a ensaios de caracterização mecânica (Fig.2-a) e/ou de absorção (Fig.2-b), dos quais, 11 eram provenientes de amostras de casas e 17 de muros.

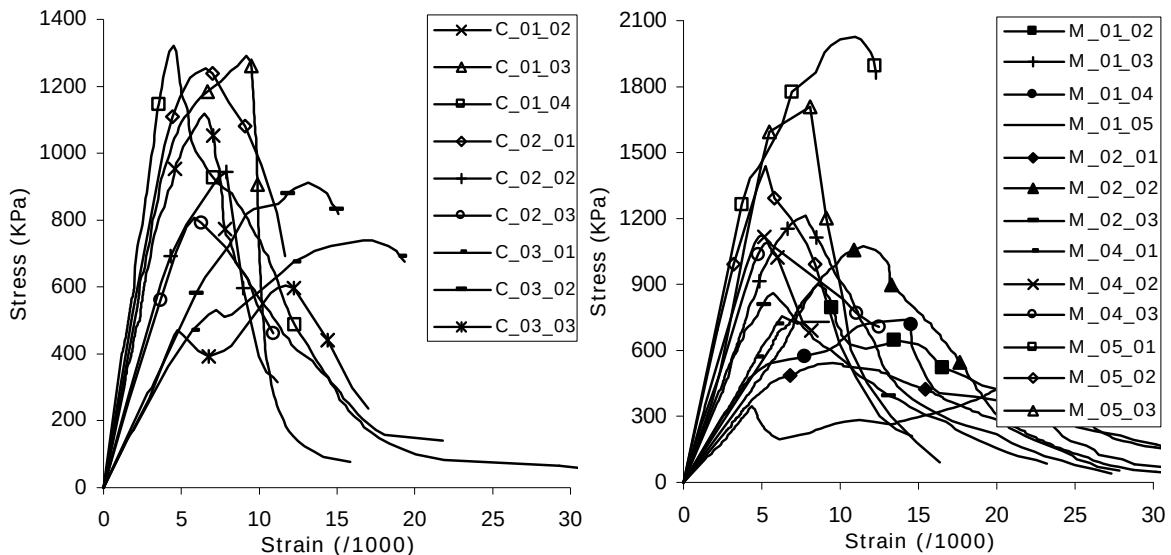
a) compressão simples: provetes de casas

b) compressão simples: provetes de muros

A realização dos ensaios de caracterização mecânica permitiu a obtenção de resultados referentes às resistências à compressão simples dos provetes de adobe para o estado “seco” (humidade de equilíbrio) e para o estado saturado. Na Fig.3 encontram-se sintetizados, para cada ensaio, os resultados obtidos. No caso dos provetes “secos” foram igualmente estimados, com base no registo das curvas de comportamento tensão-deformação de cada provete (Fig.4), valores referentes ao módulo de elasticidade e à deformação correspondente à resistência de pico dos mesmos (Fig.3). Ainda na Fig.3 são apresentados os resultados referentes aos ensaios de resistência à compressão da argamassa de reboco (AR) da casa C\_01. Na Fig.5 apresentam-se igualmente para os provetes do muro M\_04, a título exemplificativo, as curvas de comportamento obtidas nos ensaios de compressão simples para os dois estados em estudo (“seco” e saturado).

Em relação aos valores obtidos para os ensaios de compressão de provetes saturados observa-se que estes apesar de, como esperado, serem inferiores aos alcançados nos provetes "secos", do ponto de vista global dos resultados, encontram-se dentro do intervalo de valores obtidos de resistência à compressão "seca", entre 0,5 e 2,0 MPa. Não obstante, importa salientar algumas tendências detectadas nos resultados alcançados, quando agrupados os provetes diferenciadamente por amostras (segundo

a sua proveniência) e quando comparados com os resultados obtidos para a mesmas amostras “secas”. Assim, observa-se que, enquanto que amostras como a da casa C\_01 e a do já referido muro M\_05, com elevadas resistências à compressão “seca”, apresentam reduções médias de resistência à compressão quando saturados de entre 5% a 10 %. No caso de provetes “secos” que apresentam valores de tensão de rotura mais reduzidos, como seja o caso M\_04 (Fig.5), a diferença de resistências entre estado “seco” e saturado acentua-se, alcançando-se reduções percentuais de resistência à compressão da ordem dos 50%.

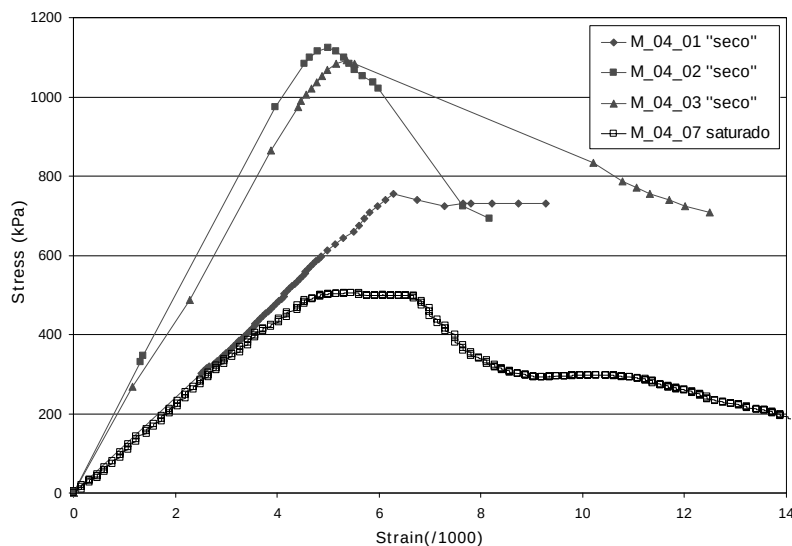
Fig.5 - Curvas de comportamento dos provetes “secos” e saturados do muro M\_04 ensaiados à compressão simples: tensão vs. deformação (Créditos: Gráfico dos autores).

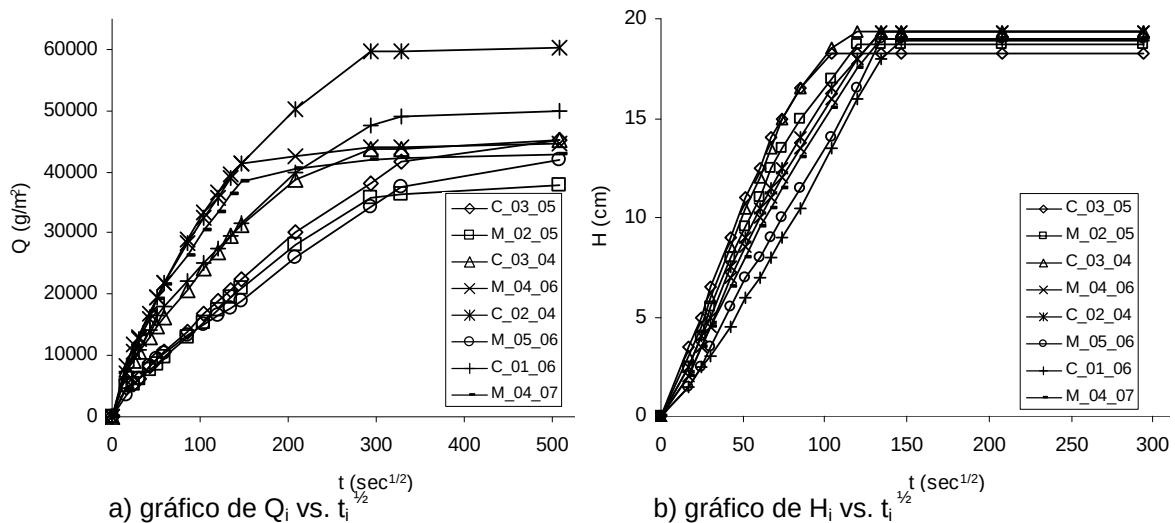
Fig.6 - Curvas obtidas nos ensaios de absorção capilar (Créditos: Gráficos dos autores).

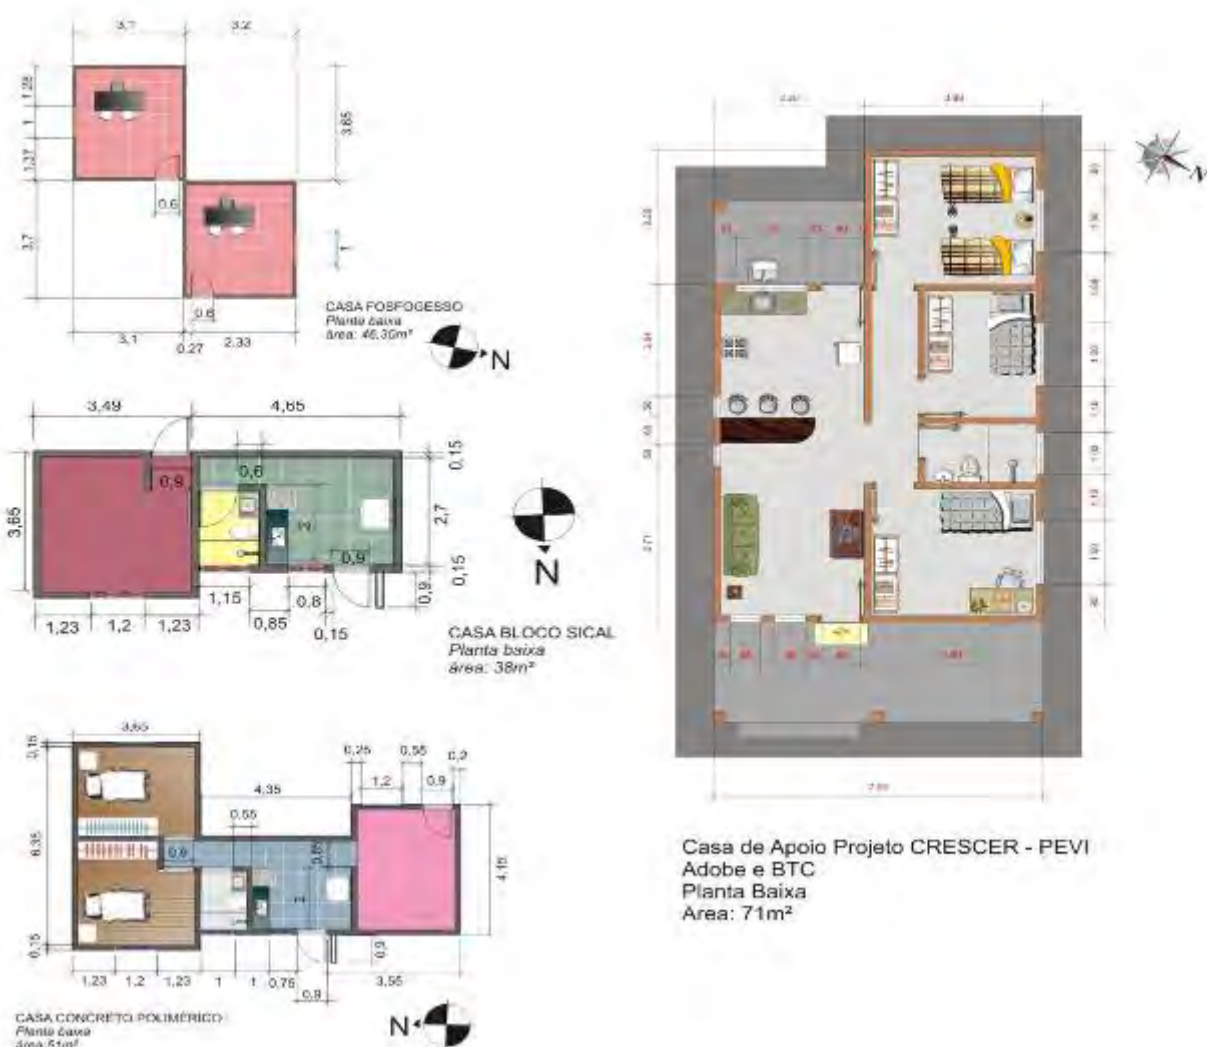
Figura 1 – Projetos das Unidades Habitacionais de Interesse Social. (Crédito: os autores)

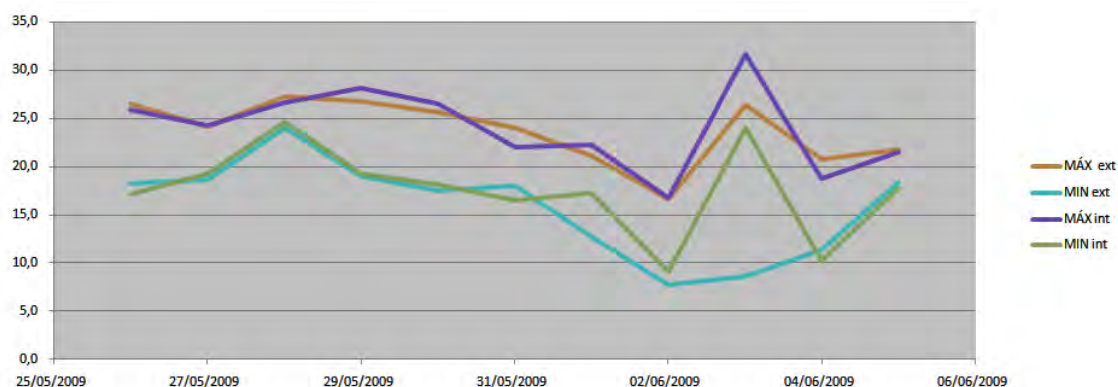
Figura 2 – Avaliação térmica do protótipo de BTC, São José do Rio Pardo-SP, 13:00 horas (GEAHS, 2009)

Os resultados mostrados nas figuras 2, 3, 4 e 5 foram registrados num período compreendido entre 25 de maio de 2009 e 6 de junho de 2009, esta data última contemplando o solstício de inverno. A habitação de BTC, em São José do Rio Pardo, tem registro de temperatura (31°C) na área interna superior à área externa (26°C) no dia 03/06/2009. Na habitação de fosfogesso, localizada em Poços de Caldas, foi registrada temperatura (33°C) na área externa superior à temperatura interna (25°C) no dia 05/06/2009. Na habitação de blocos sical, localizada em Itatiba, teve o registro máximo da temperatura interna (27°C) nos dias 28/05/2009 e 05/06/2009 e a máxima temperatura externa (26°C) no dia 28/05/2009. E, por fim na habitação de concreto polimérico, localizado também em Itatiba, obteve o registro máximo da temperatura externa (27°C) e o máximo da temperatura interna (26°C) nos dias 28/05/2009 e 05/06/2009.

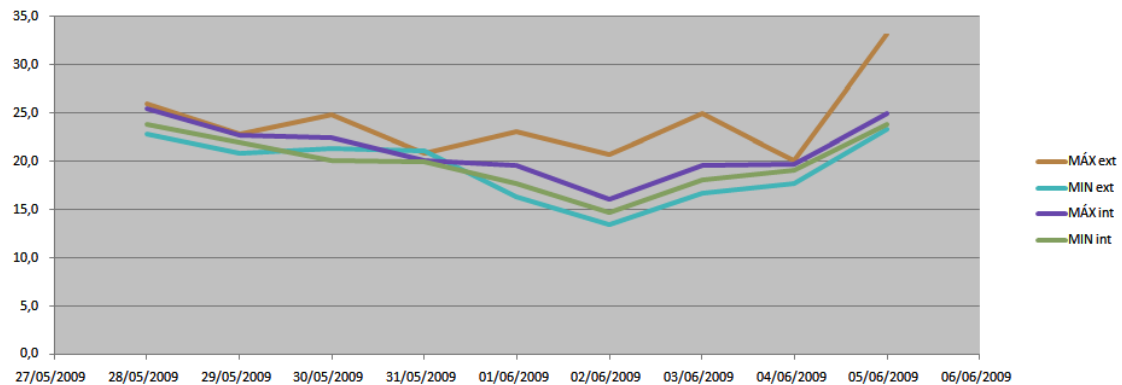
Figura 3 – Avaliação térmica do protótipo de fosfogesso, Poços de Caldas-MG, 13:00 horas (GEAHS, 2009)

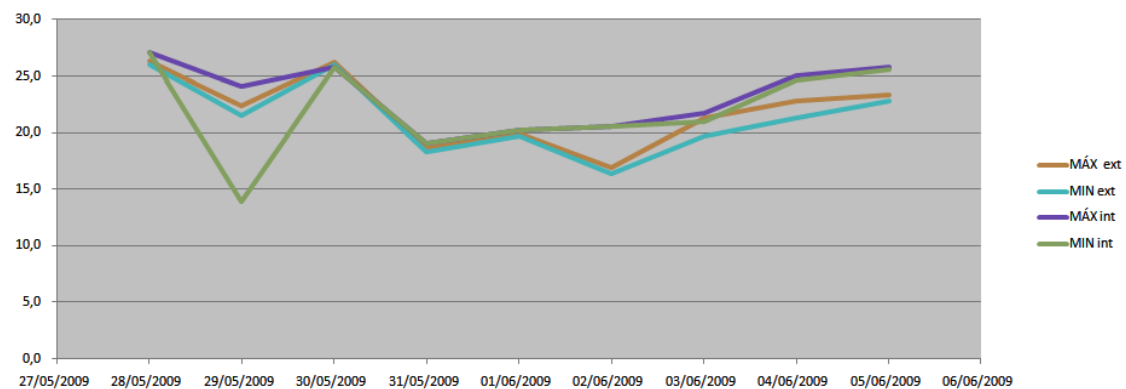
Figura 4 – Avaliação térmica do protótipo de bloco Sical, Itatiba-SP, 13:00 horas (GEAHS, 2009)

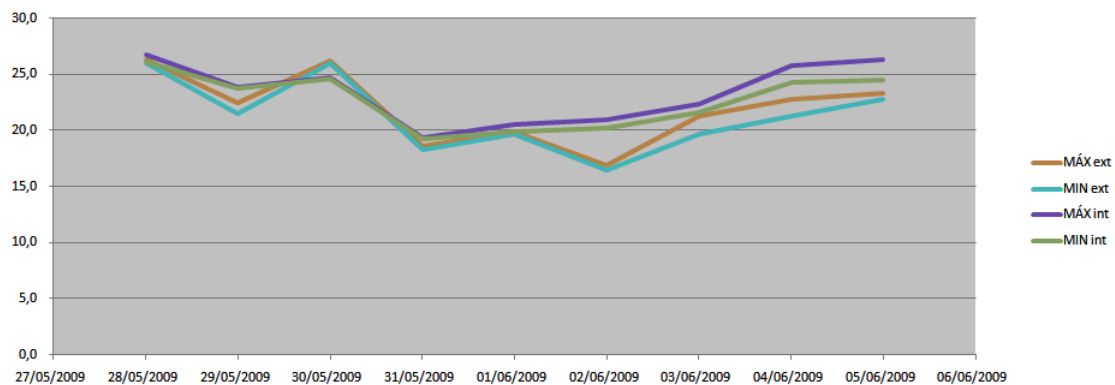
Figura 5 – Avaliação térmica do protótipo de bloco de concreto polimérico, Itatiba-SP, 13:00 horas (GEAHS, 2009)

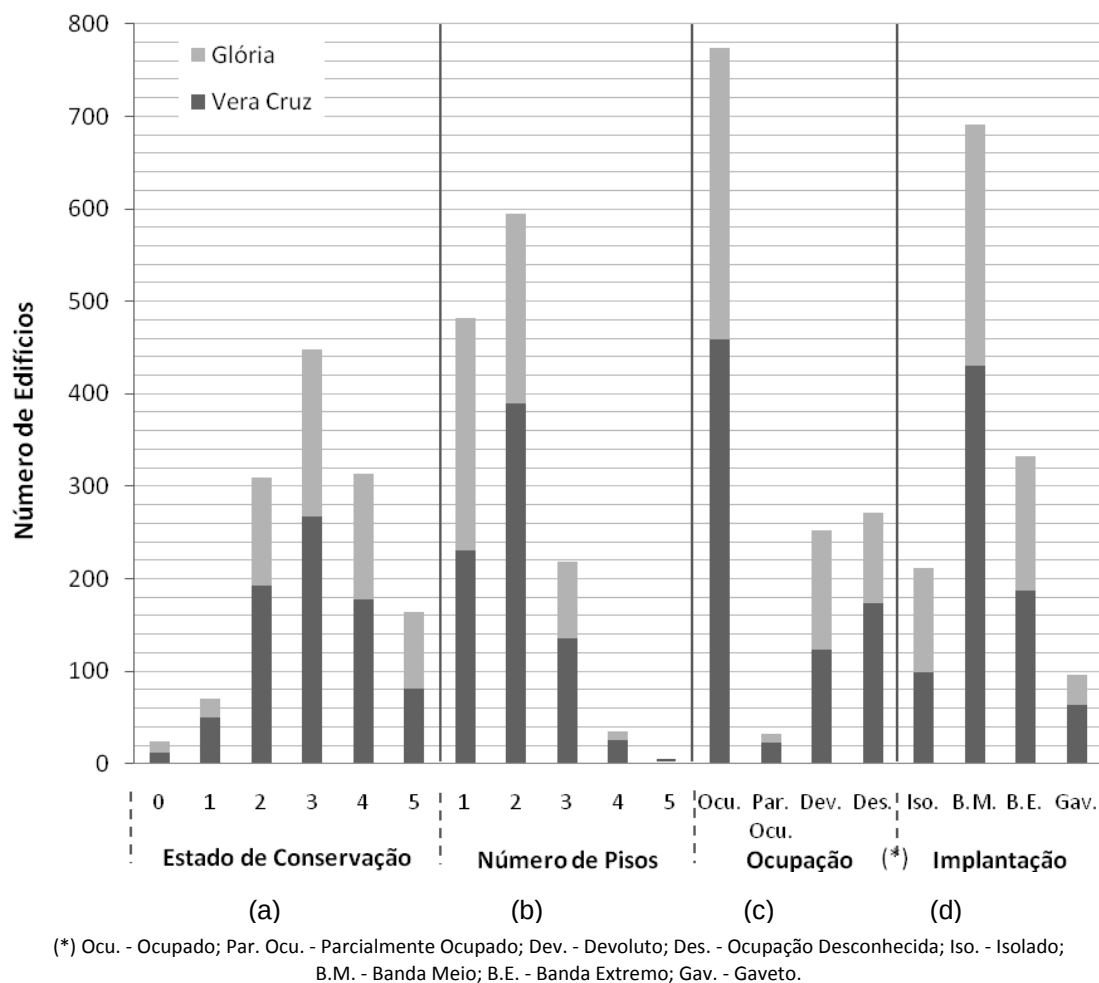
Fig. 2 - Número de edifícios observados por: (a) estado de conservação; (b) número de pisos; (c) ocupação; e (d) implantação (Créditos: Dora Silveira, 2009).

Apresenta-se, na Figura 2, o número de edifícios observados por: (a) estado de conservação; (b) número de pisos; (c) ocupação; e (d) implantação.

Para cada classe de conservação, verificam-se as seguintes percentagens globais de edifícios: 1,8% (classe 0); 5,3% (classe 1); 23,3% (classe 2); 33,7% (classe 3); 23,5% (classe 4); e 12,3% (classe 5). Portanto, cerca de 70% dos edifícios apresentam um estado de conservação avaliado como razoável (classe 3) ou melhor (classes 4 e 5).

Para cada implantação, verificam-se as seguintes percentagens globais: 15,9% de edifícios isolados; 52,0% de edifícios em banda meio; 25,0% de edifícios em banda extremo; e 7,2% de edifícios em gaveto.

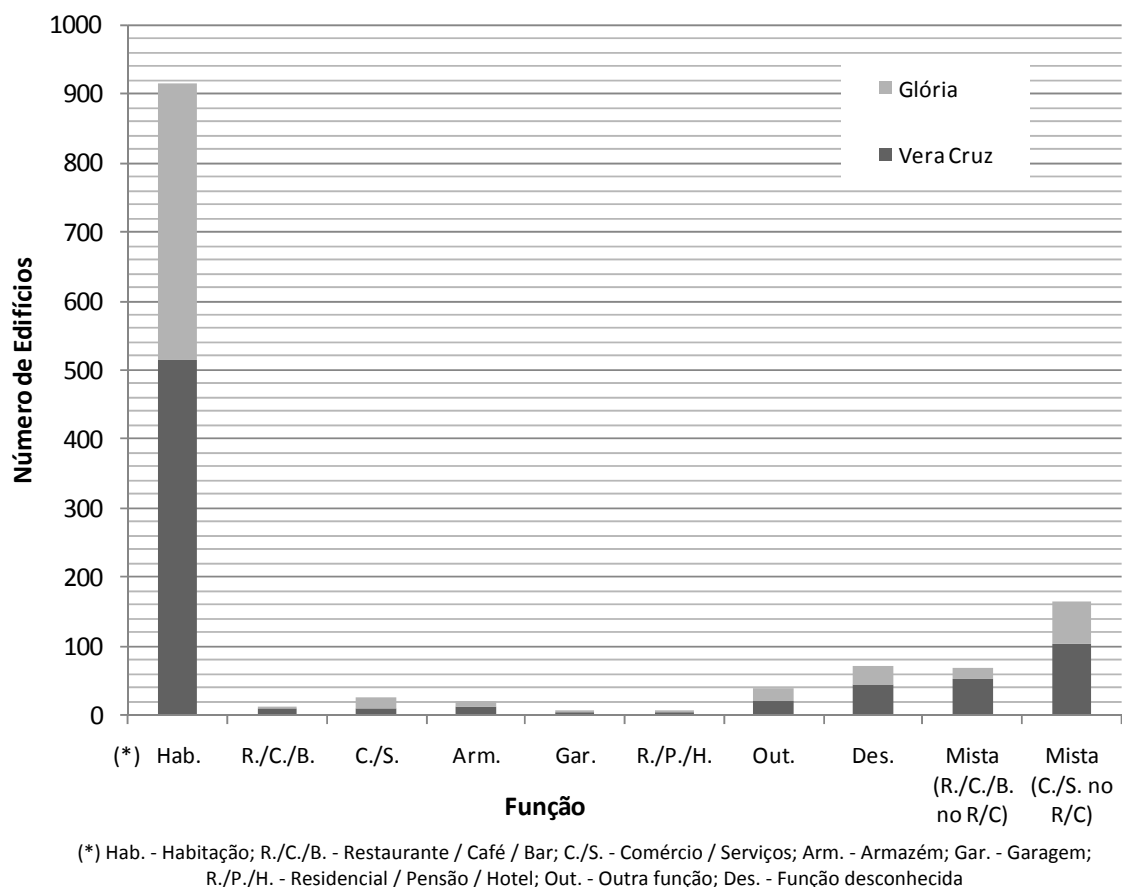
Fig. 3 - Número de edifícios observados por função (Créditos: Dora Silveira, 2009).

Apresenta-se, na Figura 3, o número de edifícios observados, por função.

Verificam-se as seguintes percentagens globais para as funções mais comuns: 68,8% de habitações; 12,5% de edifícios com comércio ou serviços no rés-do-chão e outras funções nos restantes pisos (geralmente habitação); 5,1% de edifícios com restaurante, café ou bar no rés-do-chão e outras funções nos restantes pisos (geralmente habitação).

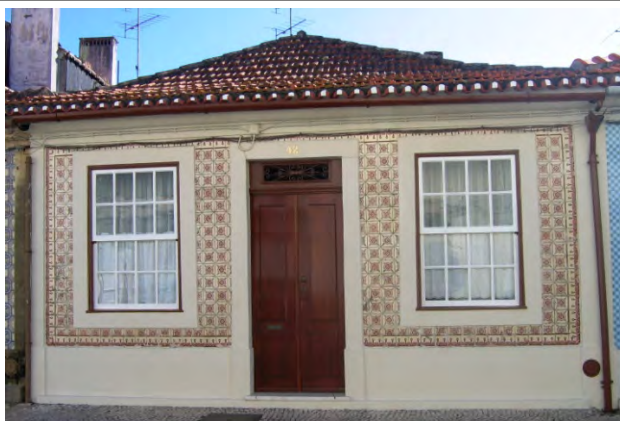
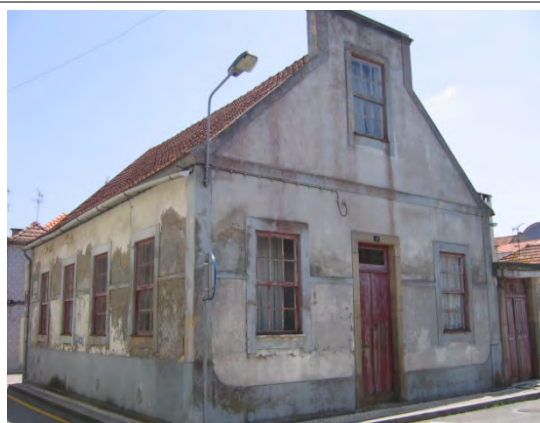
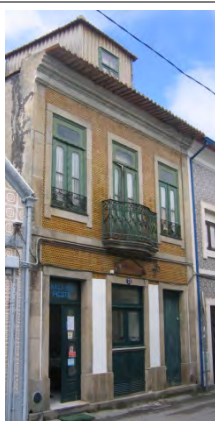
**Freguesia:** Glória  
**Nº de Pisos:** 1 (Rés-do-Chão)  
**Função:** Habitação  
**Estado de Conservação:** 4  
**Ocupação:** Ocupado  
**Implantação:** Banda Meio

**Freguesia:** Vera Cruz  
**Nº de Pisos:** 2 (Rés-do-Chão e Águas-Furtadas)  
**Função:** Habitação  
**Estado de Conservação:** 2  
**Ocupação:** Desconhecida  
**Implantação:** Banda Extremo

**Freguesia:** Vera Cruz  
**Nº de Pisos:** 3 (Rés-do-Chão, 1º Piso e Águas-Furtadas)  
**Função:** Café/Bar (Rés-do-Chão); Habitação (1º Piso e Águas-Furtadas)  
**Estado de Conservação:** 3  
**Ocupação:** Ocupado  
**Implantação:** Banda Meio

Fig. 4 - Exemplos de edifícios de adobe observados (Créditos: Dora Silveira, 2009).

Apresenta-se na Figura 4, a título de exemplo, três edifícios representativos observados, com indicação dos principais parâmetros associados registados.

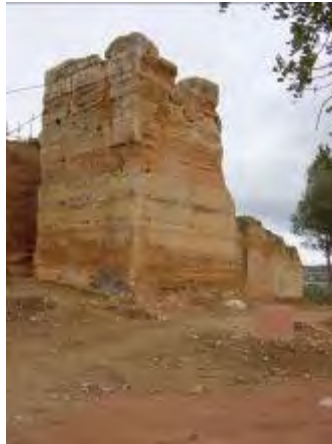
Fig. 1 – Construção em taipa de pilão em Paderne, Portugal. (Crédito: Luis F. Guerrero, 2005)

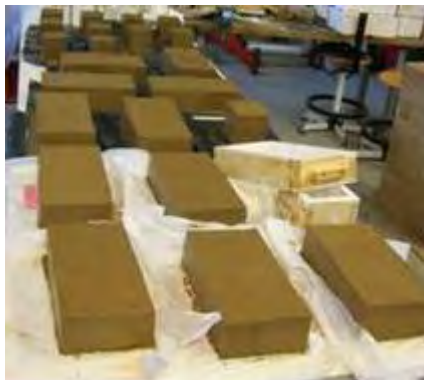
Fig. 5 – Programa interlaboratorial de adobe. (Crédito: Roberto Mattone, 2008)

Um trabalho de grande importância que deve ser enfatizado trata-se do Programa Interlaboratorial, iniciado ao final de 2007. Seu objetivo é padronizar ensaios de laboratório que permitem a caracterização das terras e a qualificação dos produtos que são usados nos diferentes sistemas construtivos. Ao final de 2008 foi concluído o interlaboratorial relativo ao ensaio de resistência à compressão do adobe. A partir dos

resultados obtidos, pretende-se propor o procedimento PROTERRA para o ensaio de resistência à compressão em adobe. Em continuação, pretende-se avançar o programa interlaboratorial, estabelecendo o procedimento para ensaio em pequenas paredes de adobe com a finalidade de avaliar o comportamento da alvenaria de adobe, e procedimentos de ensaios para o BTC (bloco de terra comprimida).

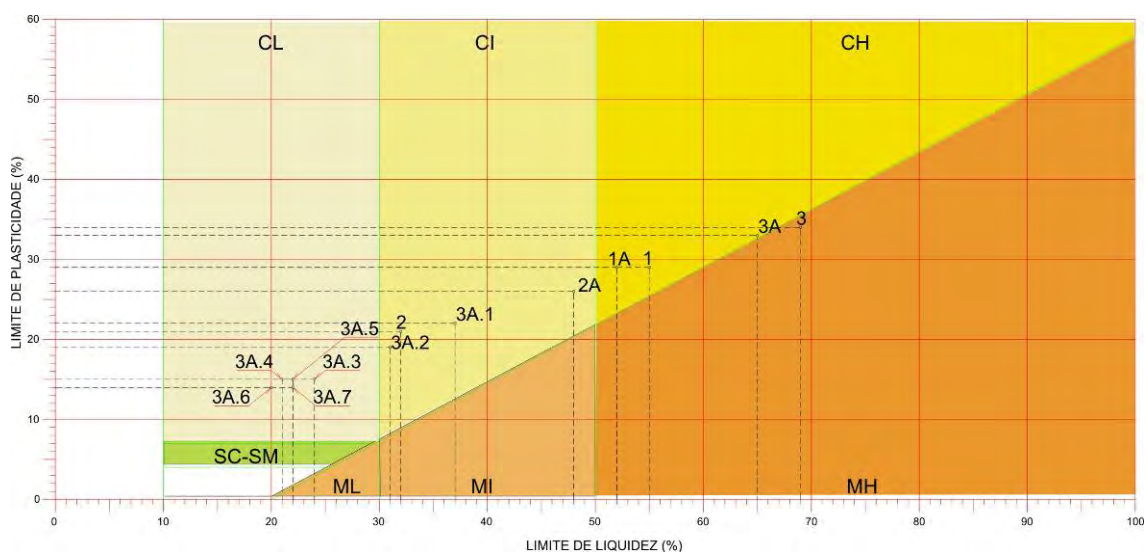
CL: solo argiloso de baixa compressibilidade      ML: solo siltoso de baixa compressibilidade  
 CI: solo argiloso de média compressibilidade      MI: solo siltoso de média compressibilidade  
 CH: solo argiloso de alta compressibilidade      MH: solo siltoso de alta compressibilidade  
 SC-SM: solo argiloso e siltoso de baixa compressibilidade

Figura 1 – Localização dos solos na Carta de Casa Grande. (Crédito: Araújo, 2009, p. 102 e 107).

Na caracterização dos solos, a plasticidade foi definida segundo a Associação Brasileira de Normas Técnicas, NBR 7180 – Determinação dos limites de plasticidade, onde os índices de plasticidade correspondem aos respectivos limites de liquidez menos os limites de plasticidade. Além dos dados de laboratório, utilizou-se a Carta de Casa Grande que estabelece as áreas onde se encontram cada tipo de solo e sua compressibilidade. O solo é lançado na carta pelos percentuais referentes aos limites de plasticidade (na vertical) e de liquidez (na horizontal), conforme a Figura 1.

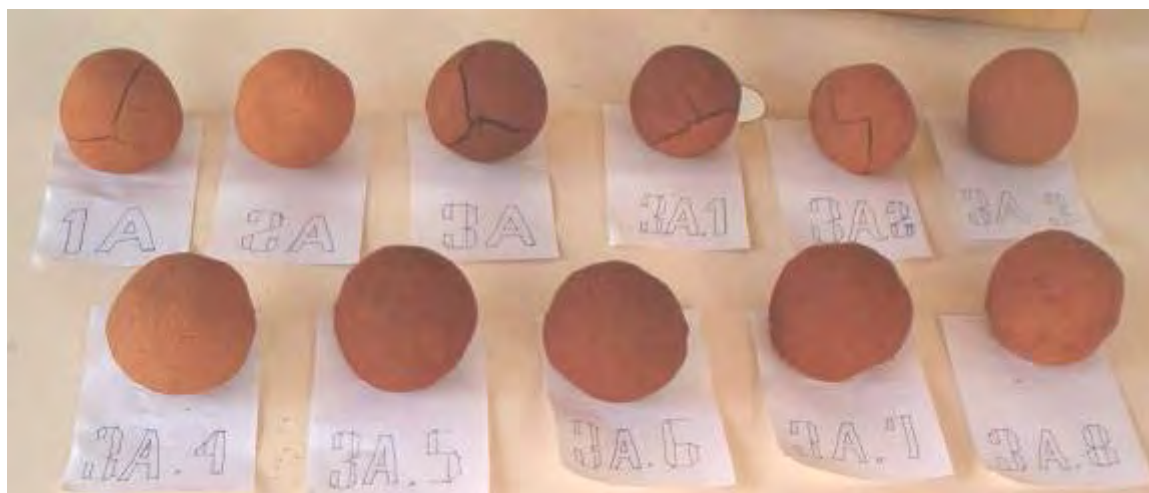
O teste estabelecido por Mitidieri e outros (1987), ilustrado na Figura 2, consiste em retirar amostras de solos, umedecê-las com água e fazer bolas com as mãos. Ao secar, a bola que apresentar menor número de fissuras será a mais apropriada.

Figura 2 – Foto das bolas após secagem. (Crédito: Araújo, 2007, p. 110)

A leitura visual propiciou classificar o solo da amostra 3A como o de maior número de fissuras, seguido pelo da amostra 3A.1, depois o da amostra 1A, a seguir o da amostra 3A.2 e por último o da amostra 2A. Os solos 3A.3, 3A.4, 3A.5, 3A.6, 3A.7 e 3A.8 aparentemente não apresentaram fissuras. Os resultados apontaram o solo natural 2A e os solos transformados 3A.3, 3A.4, 3A.5, 3A.6, 3A.7 e 3A.8 como os mais apropriados para uso em construção com terra.

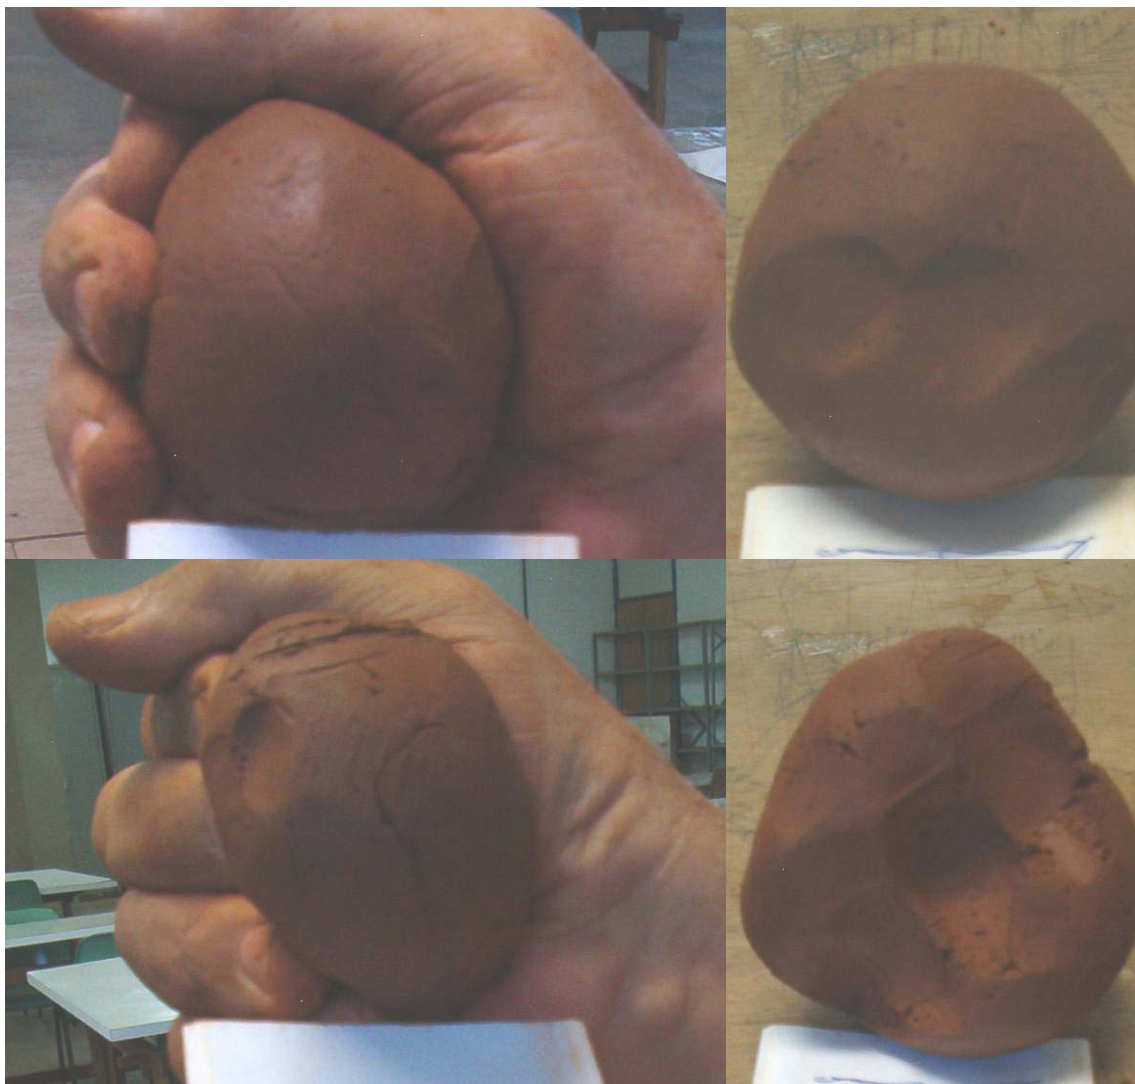
pressão os solos 3A.4, 3A.5, 3A.6, 3A.7 e 3A.8 romperam-se; o solo 3A.3 quase rompeu-se; e os solos 1A, 2A, 3A, 3A.1 e 3A.2 não se romperam. A Figura 3 ilustra o teste realizado com o solo 3A, onde a foto superior esquerda é do solo recebendo leve pressão dos dedos; a superior direita após leve pressão; a inferior esquerda é do solo recebendo forte pressão; e a inferior direita é do solo após forte pressão.

Figura 3 – Foto do teste da pressão dos dedos (Crédito: os autores, 2007)

Pela análise, os solos das amostras 3A.4 à 3A.8 são os que possuem menor teor de argila, propiciando uma terra crua com menos fissuras.

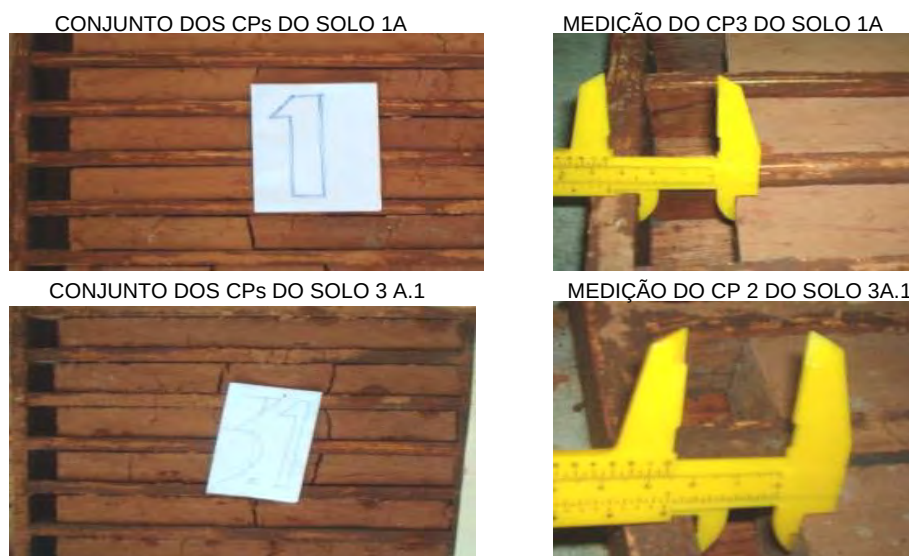
Para o teste foram confeccionados 6 corpos-de-prova (CP) para cada amostra de solo, sendo realizada a primeira medição aos 7 dias após a moldagem, conforme recomendam a ABCTerra (2007) e Santos (2002) e mais 3 medições, visando avaliar a proporção da retração com o tempo de secagem. A segunda medição foi realizada 14 dias após a moldagem, a terceira aos 21 dias e a quarta e última aos 46 dias. A Figura 4 ilustra medições realizadas nas amostras dos corpos de prova referentes aos solos 1A e 3A.1.

Figura 4 – Teste de contração. (Crédito: Araújo, 2007, p.110)

Conforme as medições, nenhum solo teve retração superior a 4 cm, o que demonstra não ser o teor de argila excessivo. As retrações significativas aconteceram até o sétimo dia de secagem, justificando a recomendação do autor sobre a data de medição. Os resultados dos testes agrupa os solos das amostras de 3A.4 a 3A.8 como os de menor contração média, variando entre 0,17 cm e 0,97 cm no sétimo dia.

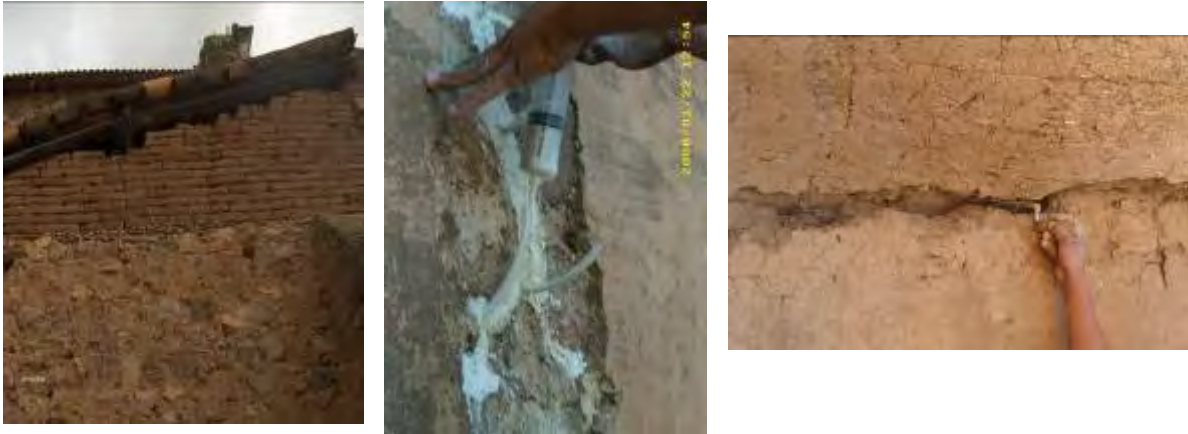
Figura 1 - muro de adobe desplantado sobre mampostería pétrea para impedir humedad capilar y dar pendiente a techumbres ligeras; Ucareo, Michoacán, México, (crédito W. Martínez Molina).

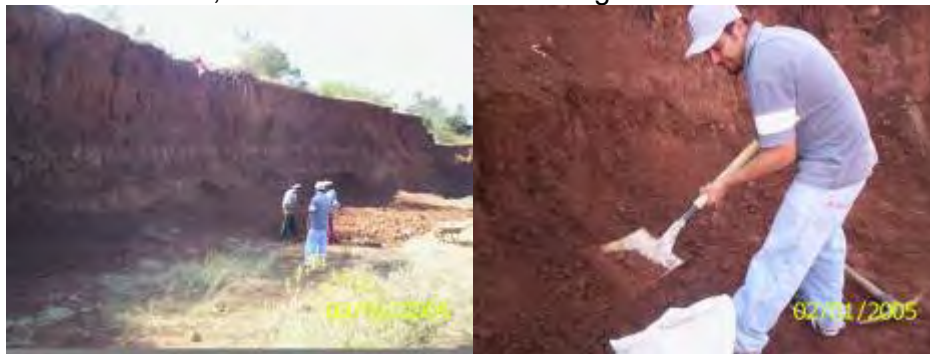
Las arcillas que nos ocupan provienen de Santiago Undameo, un banco en las inmediaciones de Morelia, Michoacán, esta población se ha distinguido por su producción de adobes y ladrillos. La materia prima aflora en casi toda la superficie del poblado en espesores de hasta 50 m, como se observa en las imágenes.

Figura 4 - Banco de arcilla en la comunidad de Santiago Undameo Michoacán, México.

Figura 5 - muestreo de la arcilla en el banco.

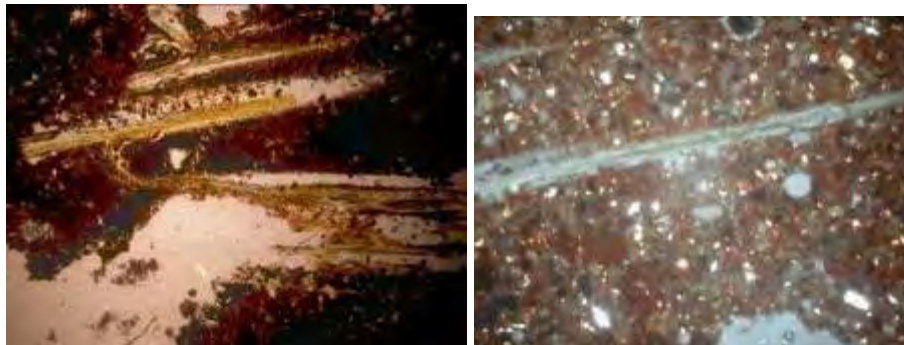
Figuras 6 y 7 - Fotomicrografías de Adobes del ExConvento de San Juan Bautista Tiripetío, Michoacán, México, Primera Escuela de Altos Estudios de América. Microscopía de Luz Polarizada Transmitida en Microscopio Petrográfico, Secciones Delgadas elaboradas en la Universidad Autónoma de Barcelona, España, Descripción cortesía del Dr. Aurelio Álvarez y Pérez, Proyectos AECID A/010109/07 y A/016426/08. Fotografía 6, 4x NP Detalle de las fibras vegetales.

Fotografía 7, 4x NC Aspecto de la carga. Pequeños granos de cuarzo, feldespato y augita, todos ellos de tamaño muy fino.

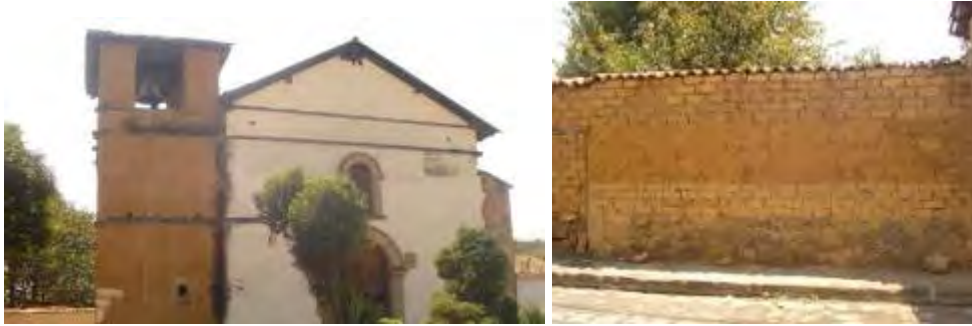
Figura 8 - Campanario Iglesia Santiago de Tupátaro, Michoacán, México; Templo cuyo artesanado de madera se encuentra decorado con pasajes bíblicos.

Figura 9 - Muro en Cuanajo, Michoacán, México, se observan los estratos de las diferentes etapas constructivas y de conservación realizadas (Crédito: W. Martínez Molina).

En muchos casos las piezas de adobe fueron estabilizadas con yeso y cal, pero los exteriores solo se recubren con mezclas de arcilla-cal. Las adiciones de lútiles finos, como se observa en las Fotografías 8 y 9, quizá aumenten la durabilidad de los adobes; las adiciones de fibras vegetales suelen degradarse en climas húmedos.

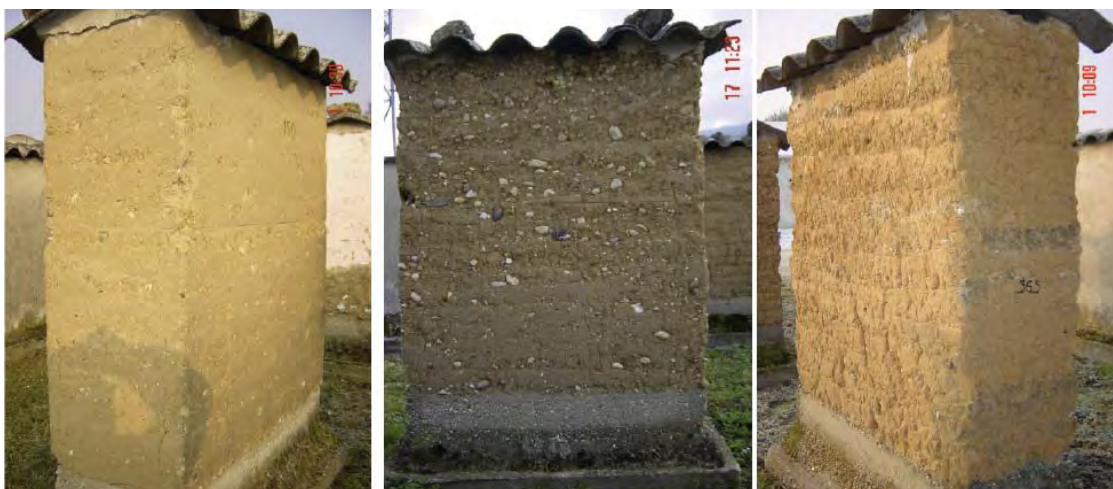
Fig.1 - Troços de paredes de taipa expostos durante 20 anos aos agentes atmosféricos:  
a) Parede em terra estabilizada com 5% de cal; b) Parede em terra sem estabilização (solo misturado); c) Parede em terra sem estabilização (Créditos: Bui et al., 2008, p.912).

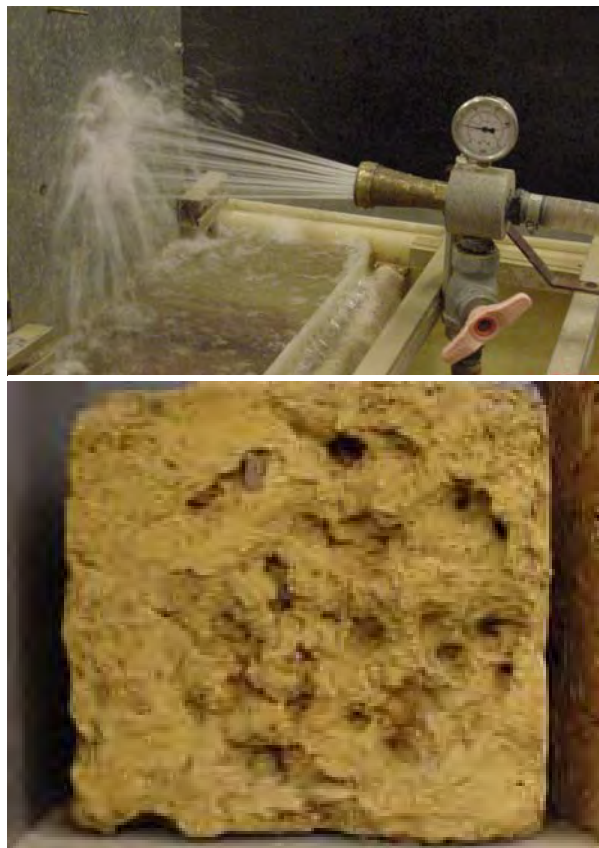
Ensaio acelerado de erosão Bulletin 5 - Este ensaio foi desenvolvido na Austrália no início da década de 80 e tem o nome do documento onde estava incluído. O ensaio consiste na aplicação de um jacto de água horizontal a uma pressão de 50 KPa (o que corresponde a uma velocidade de 10 m/s), durante 1 hora ou até o grau de erosão atravessar o provete (Figura 2a). A cada período de 15 minutos interrompe-se o teste para medir a profundidade da erosão. A profundidade da erosão ao fim uma hora é expressa em mm por minuto. Heathcote & Moore (2003), afirmam no entanto que este ensaio não reproduz a acção da chuva pois o seu efeito é muito intenso e localizado deixando buracos nos provetes (Figura 2b).

Fig. 2. Ensaio acelerado de erosão Bulletin 5:  
a) Ensaio; b) Provede erodido (Créditos: Heathcote e Moore, 2003)
