**6º SEMINÁRIO ARQUITECTURA DE  
TERRA EM PORTUGAL**

**9º SEMINÁRIO IBERO-AMERICANO  
DE ARQUITETURA E CONSTRUÇÃO  
COM TERRA**

***MEMÓRIAS***

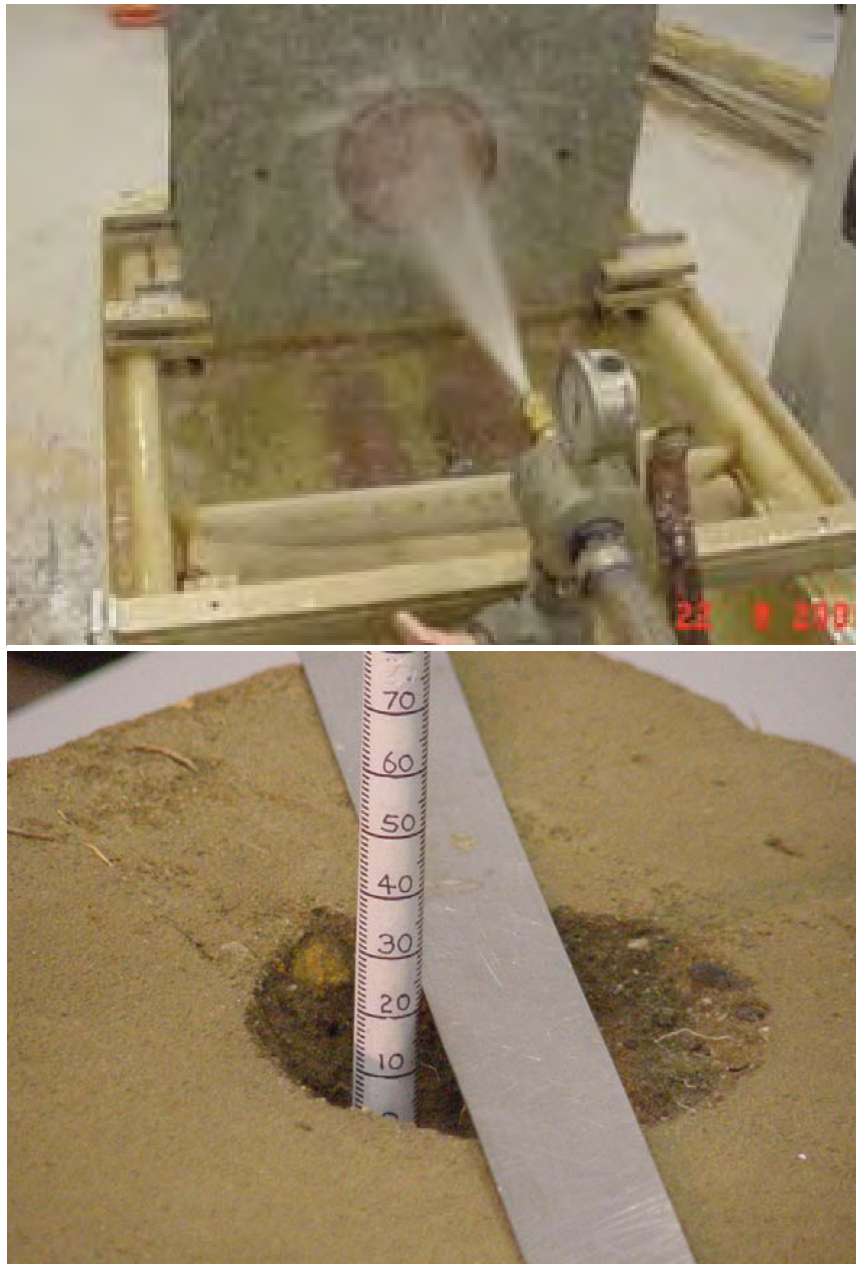
Ensaio acelerado de erosão - University of Technology Sydney (UTS) - O ensaio UTS levado a cabo por Heathcote e Moore (2003), é um aperfeiçoamento do ensaio Bulletin 5, que embora utilizando uma pressão de água superior produz um efeito erosivo mais distribuído em virtude da utilização de um tipo específico de chuveiro (Figura 3).

Fig. 3. Ensaio acelerado de erosão UTS (Créditos: Heathcote & Moore, 2003)

Estes autores sugerem que com este ensaio, pode estimar-se a profundidade da erosão sofrida pela parede durante uma vida útil de 50 anos, que será igual ao dobro da obtida no ensaio durante 120 minutos. Minke (2007,p.89) sugere um ensaio de erosão acelerado que permite o ensaio de 6 provetes em simultâneo, com recurso a mangueiras de 6mm de diâmetro e uma velocidade de 3,24 m/s, que segundo o autor pretende simular as condições de chuva mais severas na zona Europeia. Este autor afirma que para o ensaio referido, bastam 4 minutos para iniciar a erosão num solo estabilizado, sendo necessários 60 minutos para produzir a mesma acção num solo estabilizado. Refere ainda que solos estabilizados com 6% de óleo de linhaça sujeitos ao ensaio de erosão acelerado não mostraram qualquer sinal de erosão mesmo após 7 dias de ensaio.

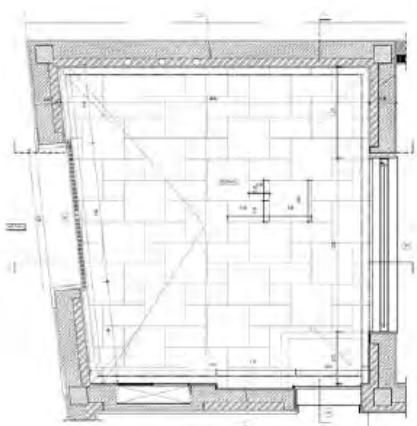
Fig.1 - Planta do átrio da entrada

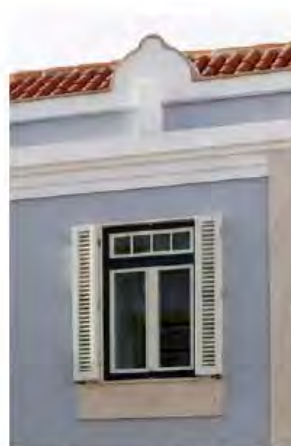
Fig.2 - Pormenor Fachada Principal

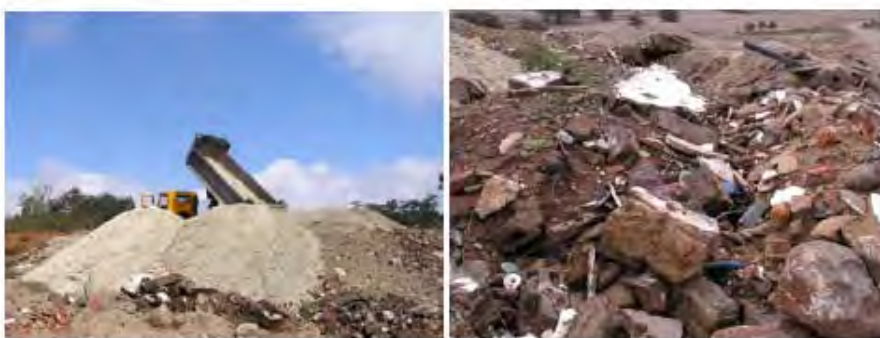
Durante as demolições foi possível verificar uma pré-existência de paredes em taipa. A chaminé e algumas paredes interiores tinham sido executadas em “tijolo burro” artesanal. Como o vazadouro da Câmara era próximo do local da obra, foi possível recuperar alguns resíduos como fragmentos de paredes, tijoleiras e telhas antigas para a sua posterior integração nas paredes de taipa a construir. A própria terra resultante das paredes de taipa demolidas, foi parcialmente reaproveitada para a construção das paredes novas.

Fig. 3 - Demolições (Vera Schmidberger - 2008)

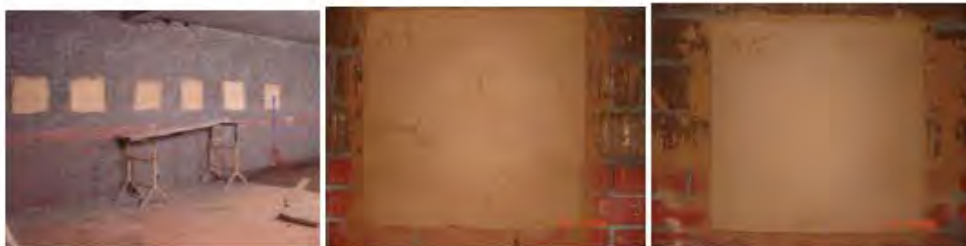
Os rebocos à base de pastas de terra foram elaborados em obra, à base de terra com elevado teor de argila que foi necessariamente emagrecida com areia até obter uma mistura que não apresentasse fissura após o processo de secagem.

Fig.4 - Testes para determinar a composição das argamassas (Vera Schmidberger – 2008)

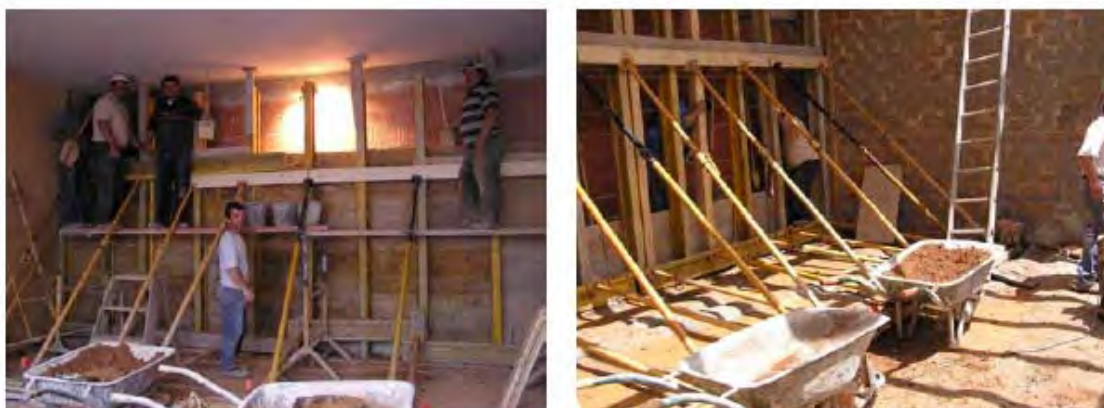
Fig.5 - Execução das paredes de taipa (Vera Schmidberger – 2008)

Para a execução das duas paredes de taipa optamos por uma cofragem contínua com juntas horizontais. As camadas intercalares de tijoleira, pedra, pigmentos ou terra de outras cores foram definidas em tamanho natural em cima de uma bitola, que se colocou ao lado da cofragem, para facilitar a execução. Foi necessária uma estreita colaboração durante toda fase de execução para introduzir todos os elementos artísticos na taipa, como por exemplo as telhas e tijoleiras antigas oriundas das

A dificuldade encontrada na execução da taipa foi semelhante à execução das argamassas: Tudo depende do rigor com que são seguidas as indicações para a preparação das misturas de terra, uma vez que foi necessário utilizar dois tipos diferentes de terra, não só por razões artísticas na diferenciação das camadas por cores, mas também pela importância de manter teor de argila constante para a mistura base com vista a evitar uma possível futura fissuração.

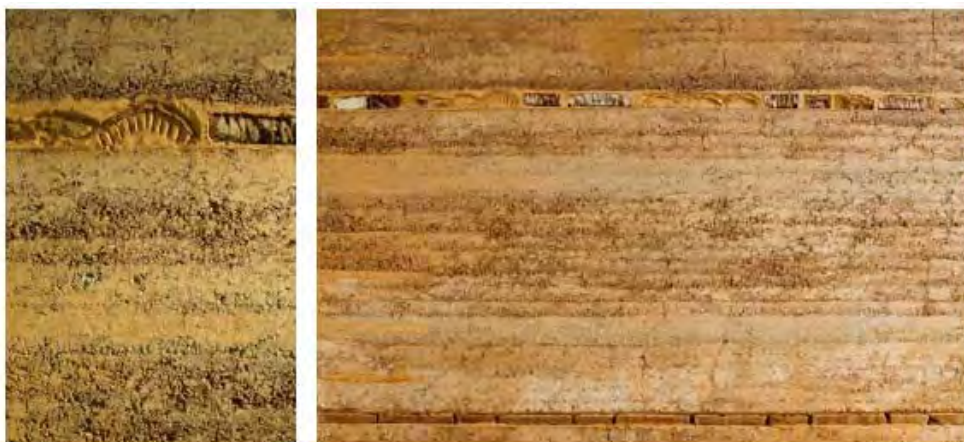
Fig. 6 – Pormenores da parede de taipa (crédito: Joaquim Justo, 2009)

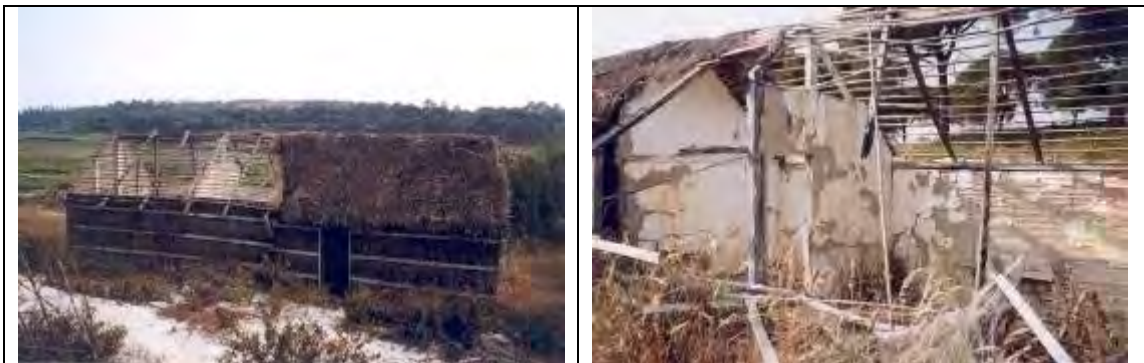
A estrutura principal destas cabanas era constituída por um conjunto de prumos verticais (também designados regionalmente por *esteios*, quando localizados nas empenas frontais, e por *forquilhas*, no caso das paredes laterais). Esses elementos eram enterrados no solo, a uma profundidade de cerca de 50 cm. As suas extremidades enterradas eram previamente untadas com óleo queimado proveniente das máquinas agrícolas. A cabana objecto de levantamento (fig. 1-3), e que entretanto ruiu, apresentava dimensões de 3,5 m por 9,3 m, com uma área total de 32,55 m<sup>2</sup>, possuindo dois quartos e uma sala. Em frente à entrada principal existiu uma cabana mais pequena, onde se fazia o lume. Uma latada ligava as duas construções. Neste caso os prumos encontravam-se colocados a uma distância de cerca de 70 cm nas fachadas laterais e de 90 cm nas fachadas de maior dimensão.

Fig. 1 - Cabana na Herdade da Comporta: a) - vista tirada de Norte; b) – vista tirada de Sul (Crédito: Patrícia Bruno, 1999)

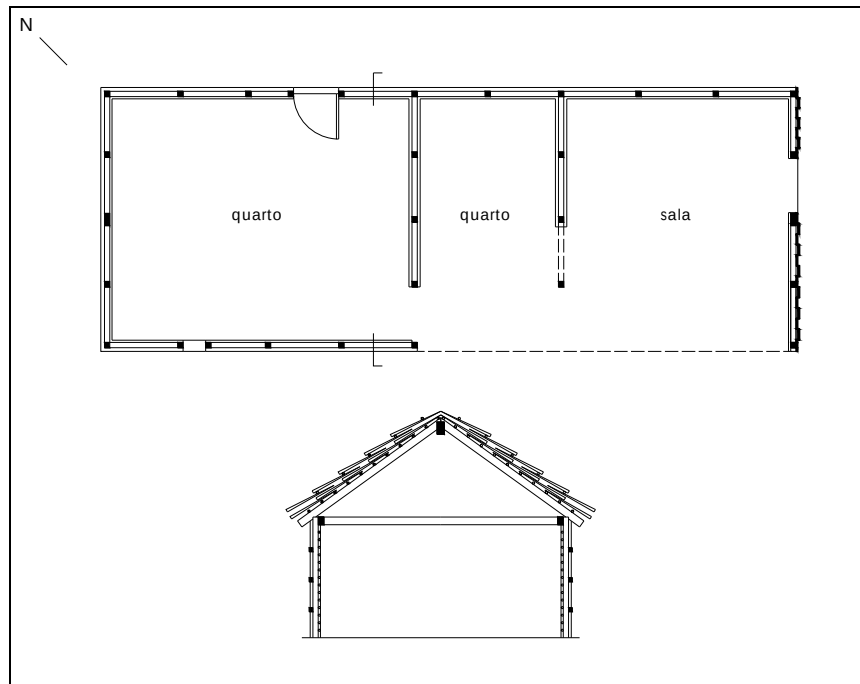
Fig. 2 – Planta e corte da cabana à esc. 1:100 (Crédito: Patrícia Bruno, 1999)

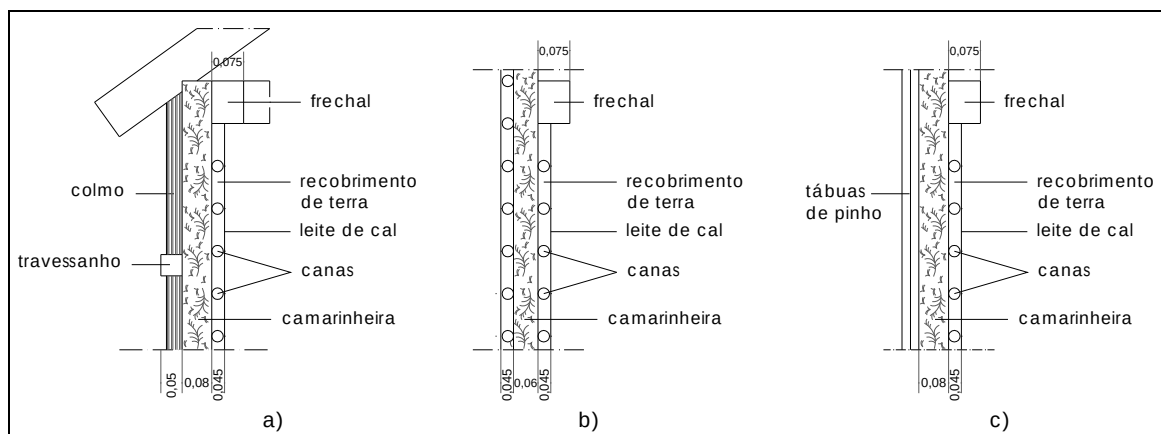
Fig. 3 – Cortes à esc. 1:20: a) paredes laterais e tardoz; b) paredes interiores; c) parede SE (Crédito: Patrícia Bruno, 1999)

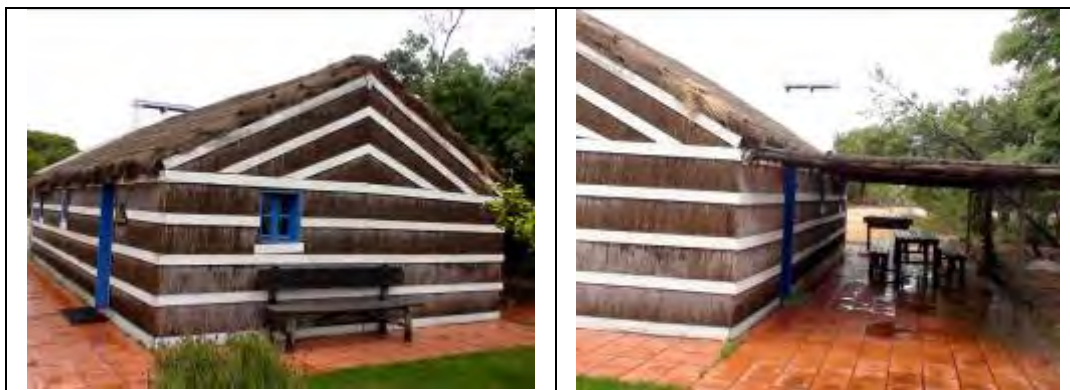
Fig. 4 – Cabana reabilitada para exploração turística (Carrasqueira, Alcácer do Sal): a) aspecto geral; b) aproveitamento do espaço exterior (Crédito: Paulina Faria, 2009)

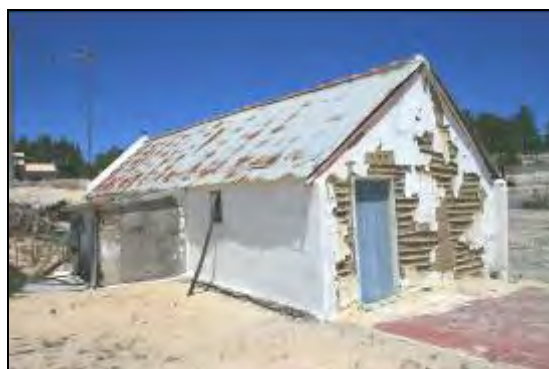
Fig. 5 – Cabana com tabiques originais (Praia do Pego, Carvalhal) (créditos: Patrícia Bruno, 2009)

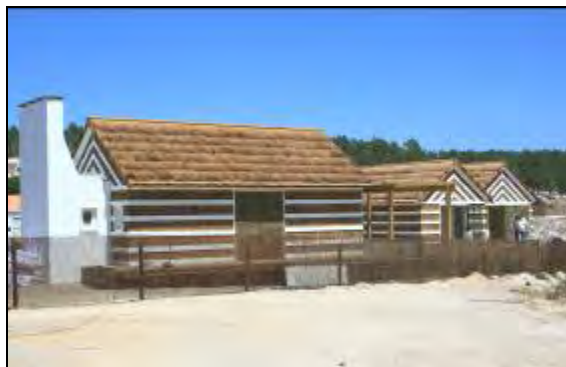
Fig. 6 – Casas de férias, com estrutura de betão armado, em construção (Praia do Pego, Carvalhal) (Crédito: Patrícia Bruno, 2009)

Com efeito, muitas das antigas cabanas têm vindo a ser reconstruídas mais ou menos segundo técnicas tradicionais (com estruturas de madeira) mas também e principalmente se constata a tendência para construir cópias do modelo arquitectónico com recurso a tecnologias que nada têm a ver com as originais, através da introdução de estruturas de betão armado (fig. 6), apenas mantendo o tipo de revestimento exterior.

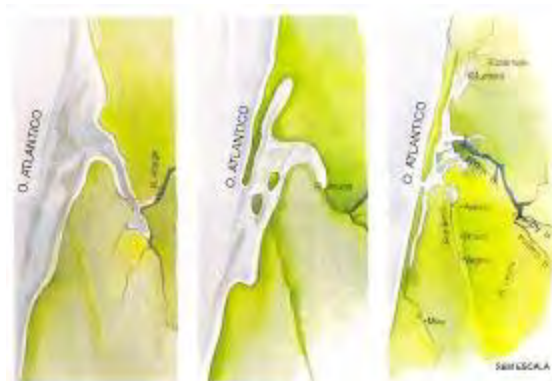
Fig.1 – Evolução da região de Aveiro, do século X à actualidade.  
(Crédito: Santiago, 2007, p.17)

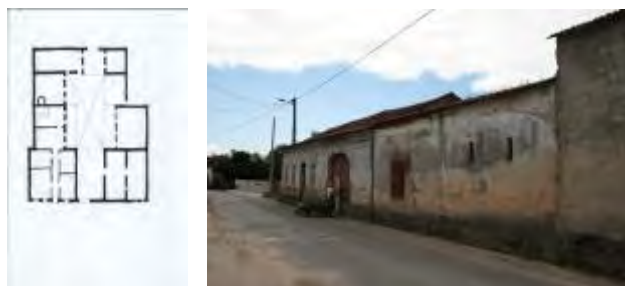
Fig.2 e 3 – Casa gandraesa - casa pátio fechado na taipa – Esquisso e fotografia.  
(Crédito: Maia, 2009, p.51)

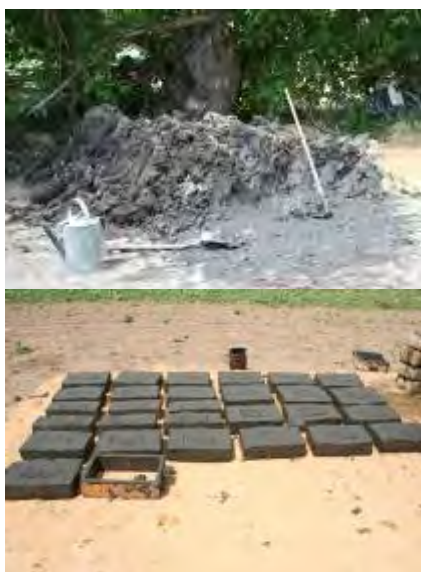
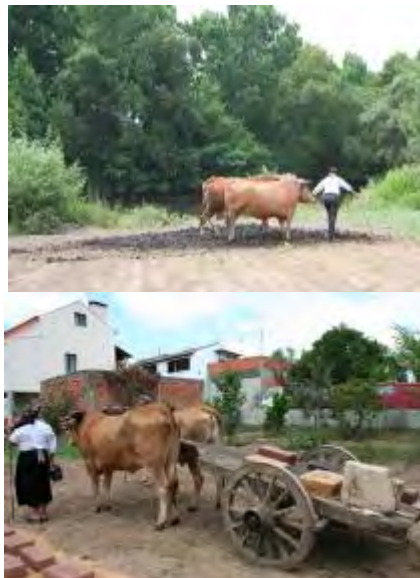
Ao nível dos materiais utilizados e procedimento na manufactura, cada tipo de adobe assume aqui particularidades específicas: 1. *Adobes de terra* – eram executados com o *lodo* extraído do *esteiro* da pateira de Fermentelos (designada *terra preta gorda*, ou *zorrão*), num local onde a terra argilosa continha gramão incorporado, sendo propícia à produção de adobes para a construção. O cuidado ao nível do tipo de matéria-prima recolhida não era fruto de análises de campo, mas sim de um conhecimento intuitivo e empírico, herdado e transmitido oralmente de geração em geração. A terra, demasiado argilosa, continha por defeito uma *estabilização por armação* (11), funcionando como estrutura interna, conferindo maior solidez e durabilidade ao adobe. A matéria-prima era então recolhida por meio de uma forquilha, e transportada por uma bateira para a margem de Requeixo, onde era efectuada a manufactura. A terra amassava-se com água no *amassadouro*, com ajuda de vacas *marinhoas* ou por pés humanos, e transportada por carro de mão de madeira (ou *coxo*) para o *tendal*. Aqui era moldada em *adobeiro* de madeira e sujeita a um processo de cura que podia durar no mínimo um mês. Depois dos adobes secos, eram empilhados no próprio *tendal*, sendo pontualmente cobertos com cereais em caso de chuva forte ou gelo, protegendo a integridade física do bloco; o transporte, tal como nos adobes de cal, era efectuada em carro de bois, dispondo-os em pilhas eram transportados para o local da obra.

Fig.4, 5, 6 e 7 – *Reconstituição histórica – adobes de terra (Requeixo).*  
(Crédito: Maia, 2009)

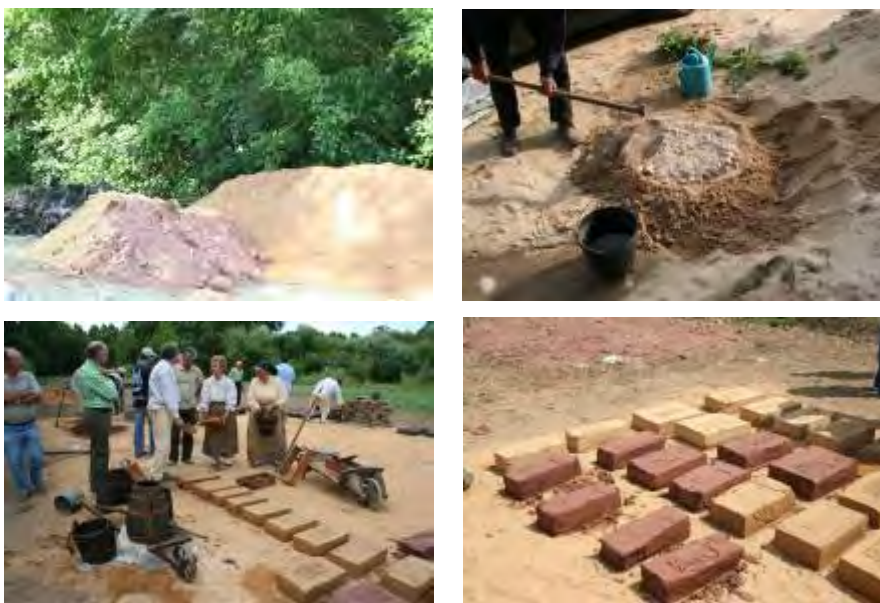
2. *Adobes de cal* – eram executados com a areia extraída nos areeiros da freguesia, ou nas localidades vizinhas. De granulometria por vezes considerável, originando *adobes de seixo*, a areia extraída poderia ser de três cores distintas: branca (extraída na freguesia mas sobretudo no lugar de Requeixo); amarela (extraída na freguesia e localidades vizinhas); e vermelha (extraída em Travassô, localidade próxima). As areias amarela e vermelha eram as que apresentavam maior quantidade de argila, embora por vezes se efectuasse a mistura de diferentes tipos como forma de garantir uma matéria-prima mais eficaz, com menor necessidade de estabilização. Não obstante, enquanto solo arenoso a sua *estabilização por cimentação* era inevitável, sendo necessária a introdução de um ligante como a cal, de forma a solidarizar os grãos de areia. A cal utilizada na produção de adobes ao nível local era a *cal churra*, também designada na região de *cal parda* ou *cal preta* (Veiga *et al.*, 2008, p.3), com a particularidade de ser proveniente de um calcário com dolomite (i.e. com alguma percentagem de argilas), originando a *cal dolomítica*, uma cal aérea com alguma hidráulicidade. A cal aérea mais pura, de cor branca, a *cal cálcica*, era utilizada apenas nos revestimentos. Apesar de alguma divergência nos testemunhos recolhidos, podemos concluir que a *cal churra* em “cal viva”, após o processo de calcinação da pedra, era apagada juntamente com a areia, aspergindo-se com água, sendo tudo posteriormente bem *traçado*. Embora a *cal churra* pudesse ser apagada à parte, com antecedência, beneficiando de um período de repouso, este procedimento era mais recorrente com a cal cálcica (12). Após a mistura com enxada da areia, da cal e água no *amassadouro*, com um traço a rondar os 3:1, a mistura resultante era transportada para o *tendal*, onde era *estendida* nos adobeiros em sistema de corredor. Os adobes por vezes podiam ser carimbados ou marcados com um pau, fechando uma dada quantidade efectuada. O processo de cura poderia demorar um mês, e não existiam preocupações de protecção às intempéries. Depois de secos, os blocos eram empilhados e conduzidos ao local da obra.

Fig.8, 10 e 11 – *Reconstituição histórica – adobes de cal (Requeixo)*; Fig. 9 – *Reconstituição (Eirol)* (Crédito: Maia, 2009)

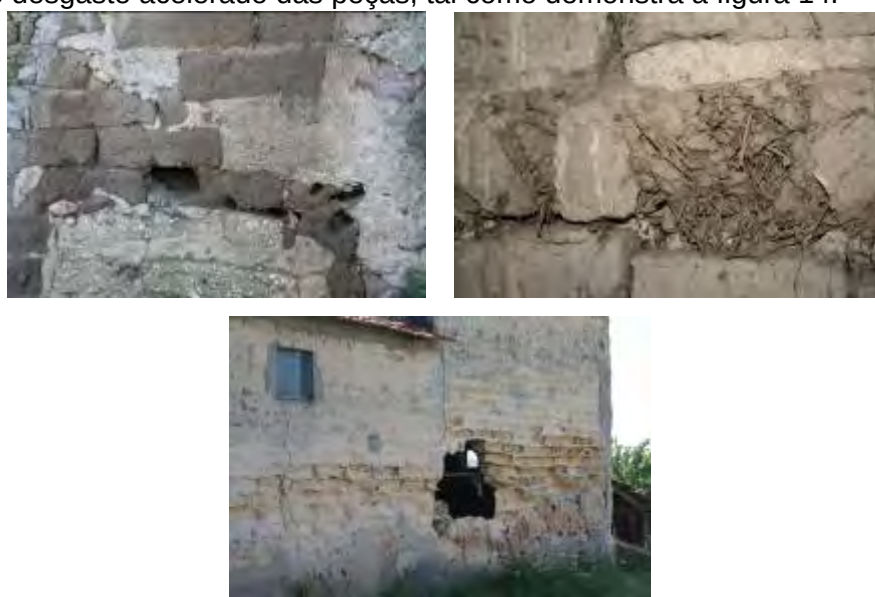
Fig.12, 13 – Formas de degradação - adobes de terra (*Requeixo*); Fig. 14 – Formas de degradação – adobes de cal (*Azurva*) (Crédito: Maia, 2009).

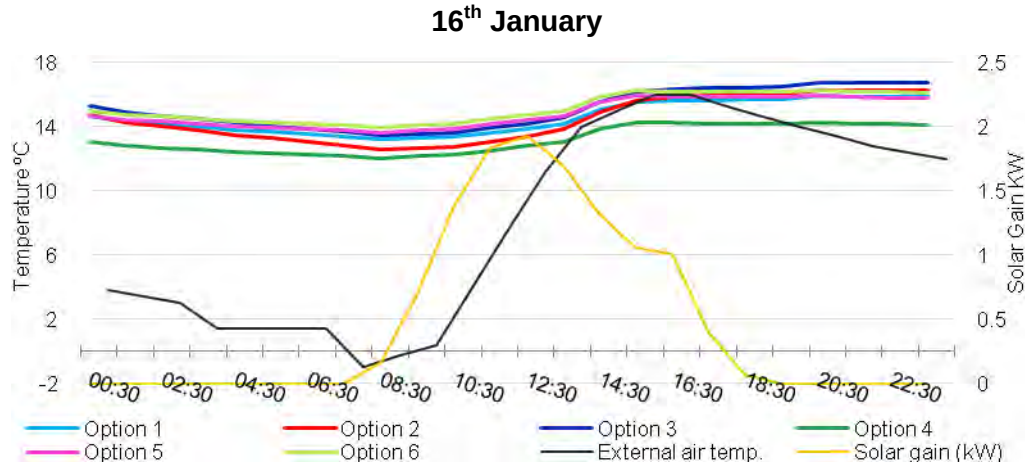
Graph 1 – Graph illustrating the thermal performance of the different construction options modelled during a winter day.

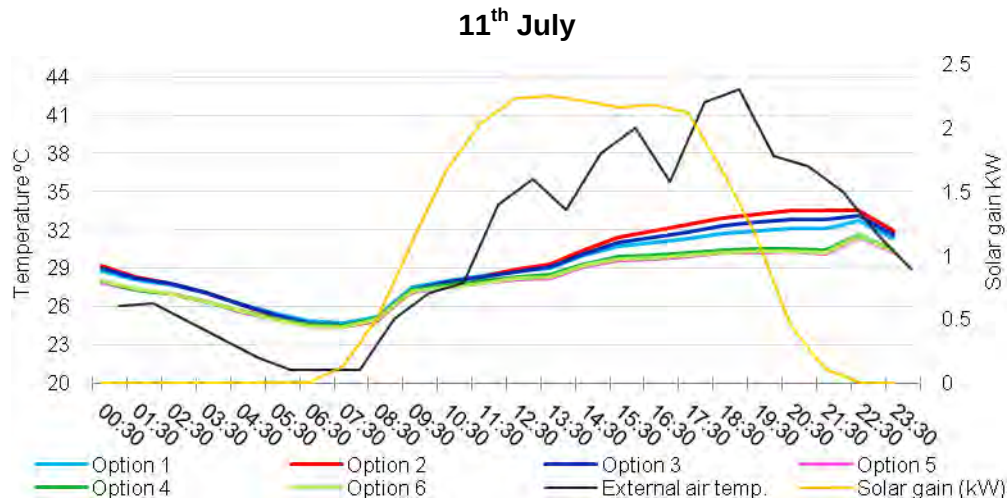
Graph 2 – Graph illustrating the thermal performance of the different construction options modelled during a summer day.

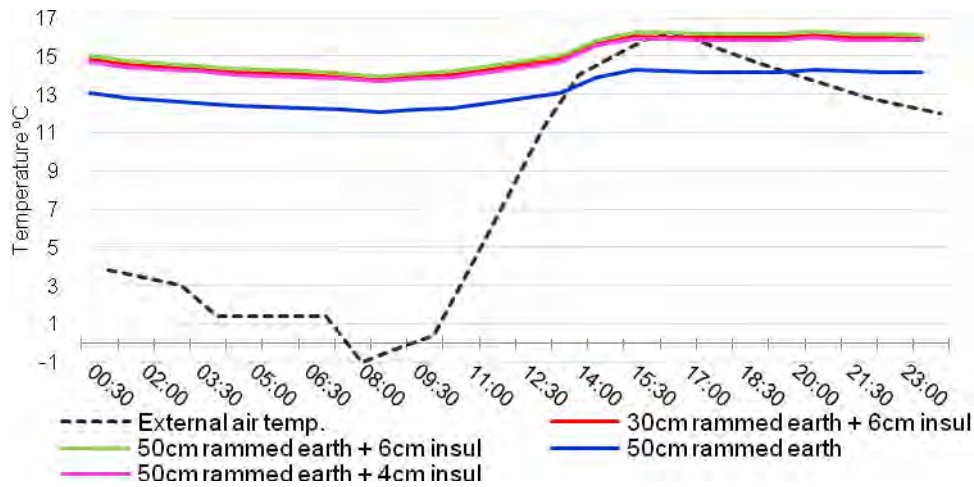
Graph 3 – Graph illustrating the thermal performance of the different rammed earth options modelled during a winter day.

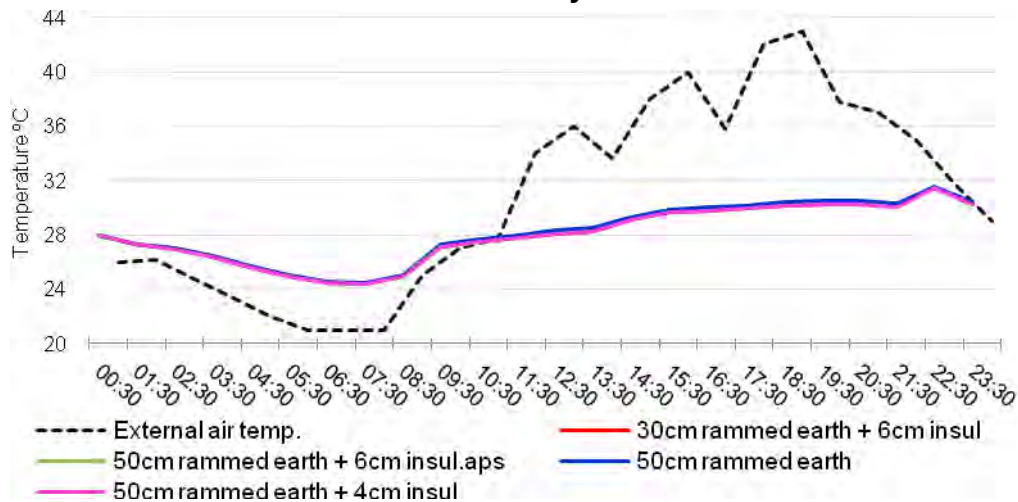
Graph 4 – Graph illustrating the thermal performance of the different rammed earth options modelled during a summer day

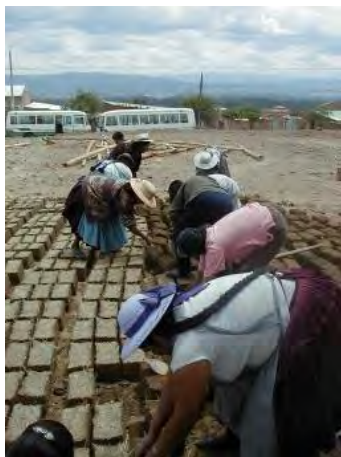
Fig.1 – Fabricación de adobe, Cochabamba, Bolivia.  
(Crédito: Shinichiro Takahashi, 2001)

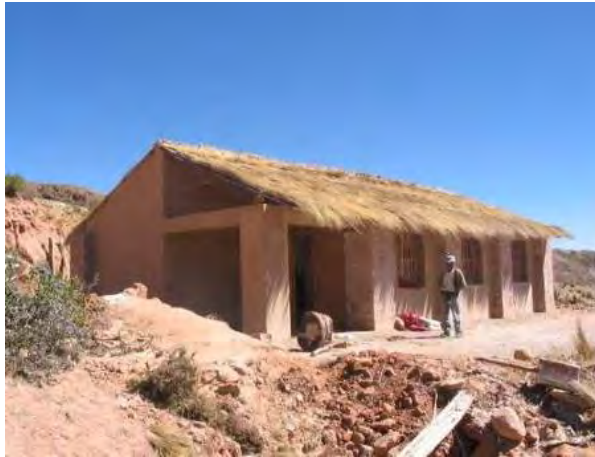
Fig. 2 – El tercer centro de educación alternativa, Cochabamba, Bolivia.  
(Crédito: Shinichiro Takahashi, 2001)

Considerando las condiciones críticas de transporte, clima y los desastres naturales como la sismicidad, se decidió hacer la construcción con hormigón armado y el cerramiento o envoltura con adobe y los acabados revoque de tierra, la cubierta como es culturalmente apropiado se hizo con de paja o hierba, todo este proceso constructivo involucrando la participación comunitaria. El proyecto se terminó en junio del 2003 y actualmente se utiliza para la alfabetización de las mujeres (fig. 2).

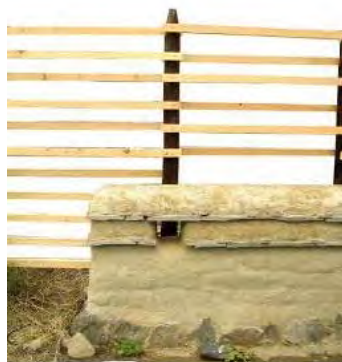
Fig. 3 – Remodelación del muro, Chiba, Japón. (Crédito: Shinichiro Takahashi, 2006)

La técnica aplicada para la remodelación de la pared ha sido directamente con barro plástico. La parte superior o terminal de la pared se protegió para la lluvia con un bloque de tierra con cemento. También se realizó una muralla de madera, a su alrededor y se sembró una planta de hiedra, que crea el ambiente orgánico a ese lugar (fig. 3 y fig. 4).

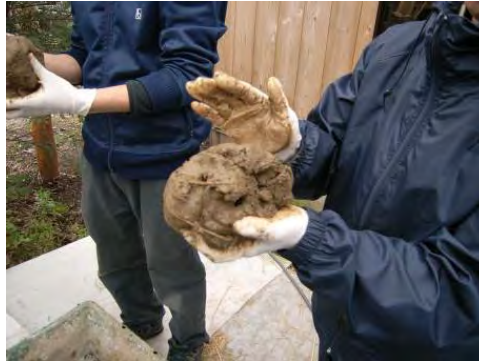
Fig. 4 – Haciendo barro, Chiba, Japón. (Crédito: Shinichiro Takahashi, 2006)

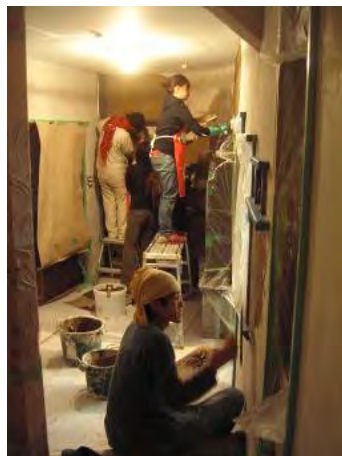
Fig. 5 – Remodelación de la casa para destinarlo a un restaurante, Tokio, Japón. (Crédito: Shinichiro Takahashi, 2008)

La idea principal de este diseño partió del jardín, el cual brinda una sensación mas espaciosa con un estilo tradicional japonés. El material se aplico en un muro de tierra con cal, que se uso para absorber la humedad y espacialmente conecta la entrada del comedor. Se utilizo la misma madera para la reconstrucción. El revoque de tierra tuvo la participacion de 50 personas incluyendo al propietario. Hace tiempo, Tokyo tambien contaba con sistemas de construcción de técnicas mixtas y con participacion y colaboración conjunta.

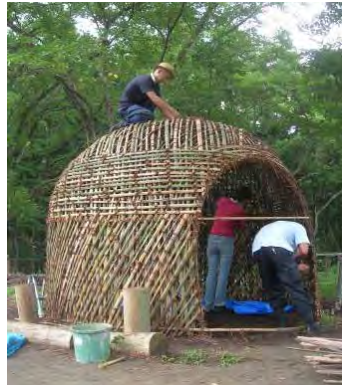
Fig. 6 – Sala de descanso de tierra y bambú, Kanagawa, Japón.  
(Crédito: Shinichiro Takahashi, 2009)

participo la comunidad. En esta obra se utilizó las técnicas de quincha tradicional japonesa, donde se usan materiales como el bambú y tierra. Con la ayuda de alrededor de 46 personas, se realizó el trabajo de cortar, armar el bambú y revocar con barro.

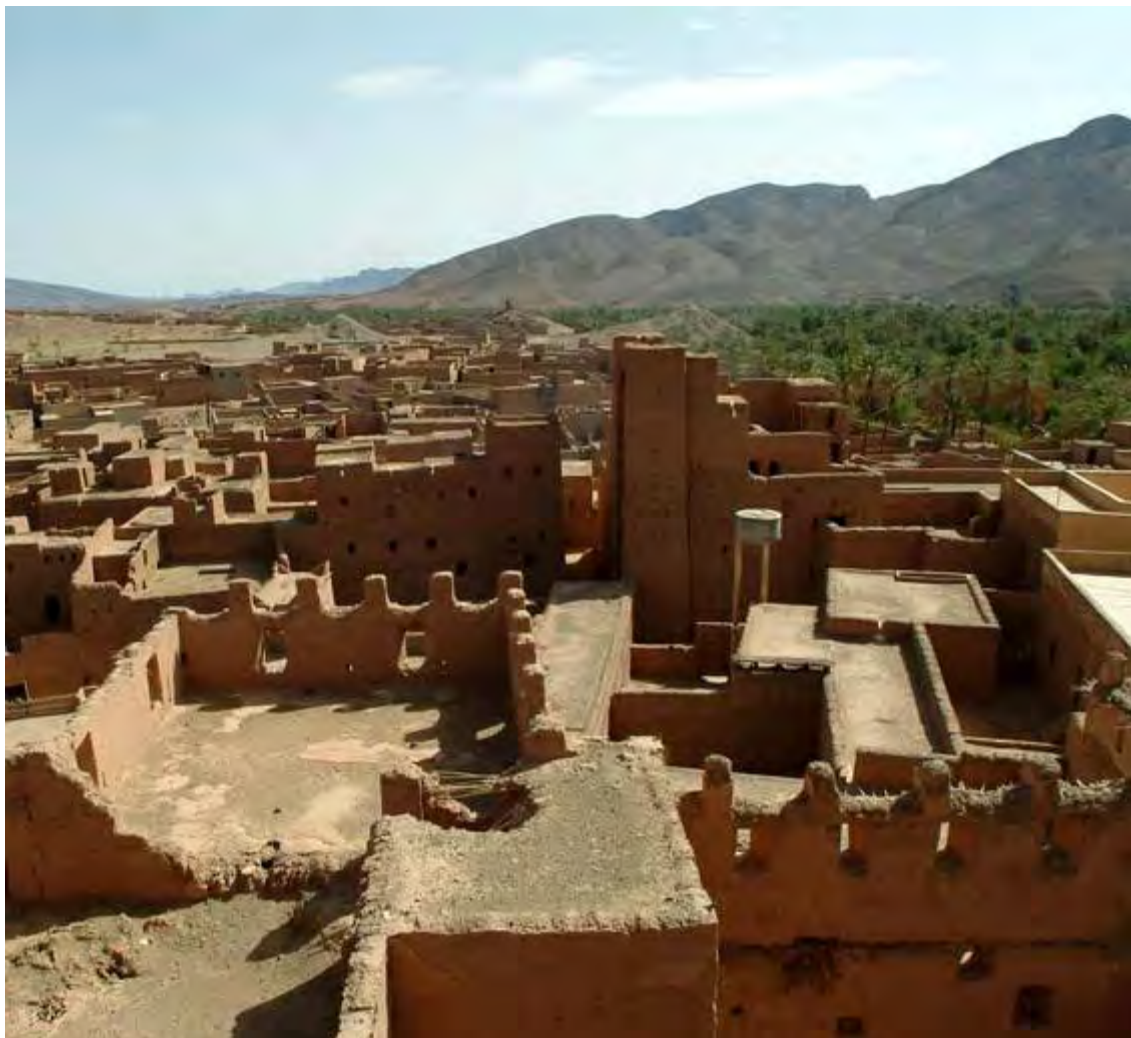
Fig. 3 – Vista do Ksar de Timasla. (Crédito: Baglioni E., 2009, imagem original do CERKAS)

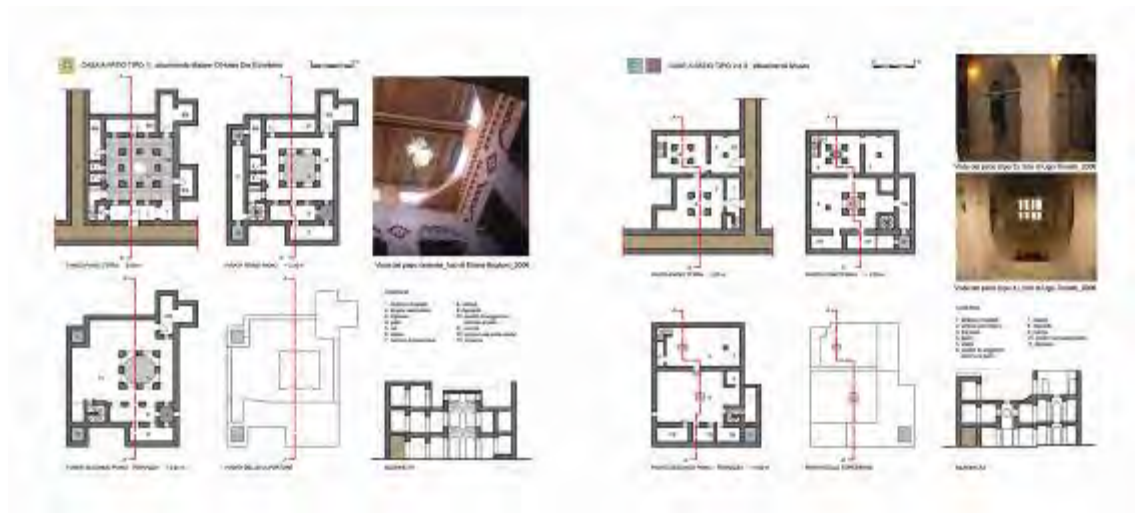
Fig. 4 – Exemplos de casa-pátio no ksar de Tissergat, Vale do Drâa, Marrocos.  
(Crédito: Baglioni E., 2009).

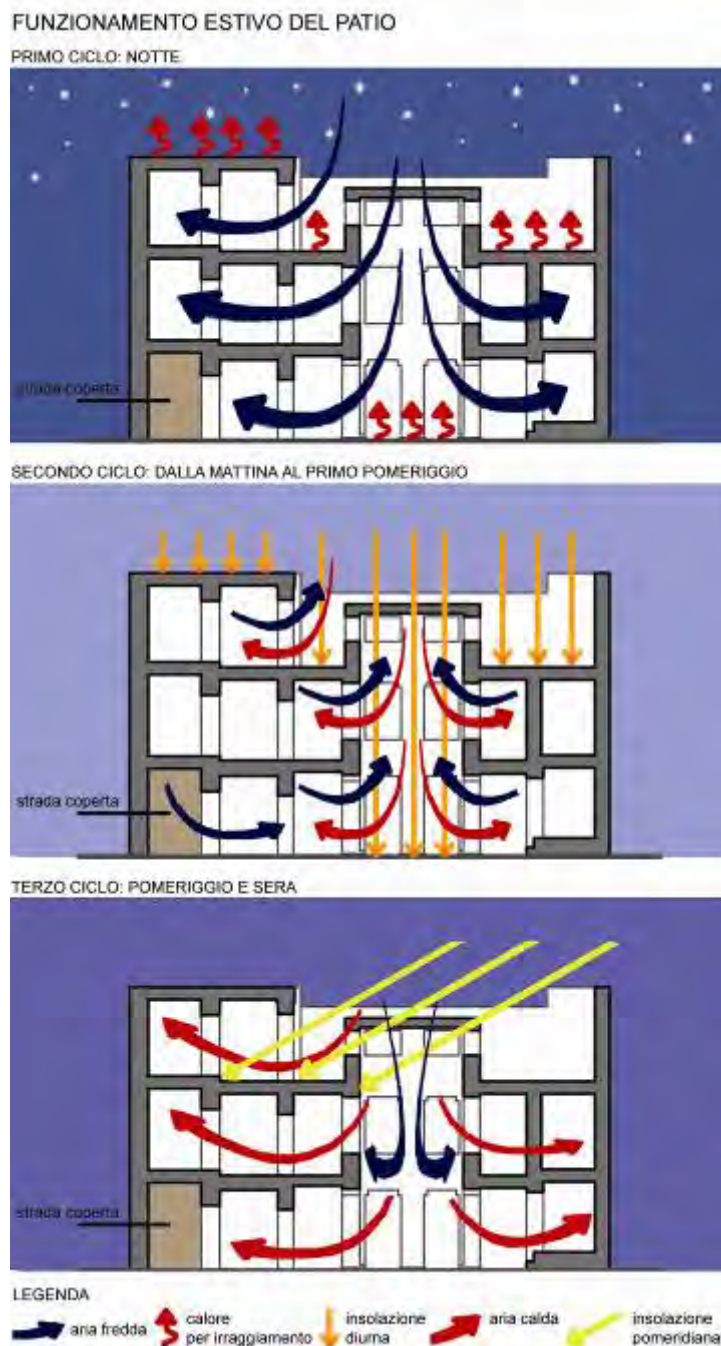
Fig. 6 – Funcionamento climático do pátio. (Crédito: Baglioni E., 2009)

No terceiro ciclo, durante a tarde, as correntes de convecção quente aumentam por causa do calor acumulado nas precedentes horas de sol e, no final da tarde, o ar fresco já saiu quase completamente dos compartimentos. Mas, no exterior, o sol está mais fraco, as sombras mais longas, as temperaturas começam a baixar e o ar frio começa a fluir e entrar no pátio. Começa um novo ciclo (Al Bena'a Alam, 1999, p. 1).

Durante os meses mais frios do inverno, as portas e as janelas são fechadas para limitar as perdas e a casa é mantida aquecida, durante as noites frias, graças ao calor irradiado, que ficou armazenado na espessura das paredes em terra. As construções em terra, muitas vezes, chegam a uma espécie de equilíbrio entre armazenamento e dissipação de calor, durante as variações diárias e sazonais.

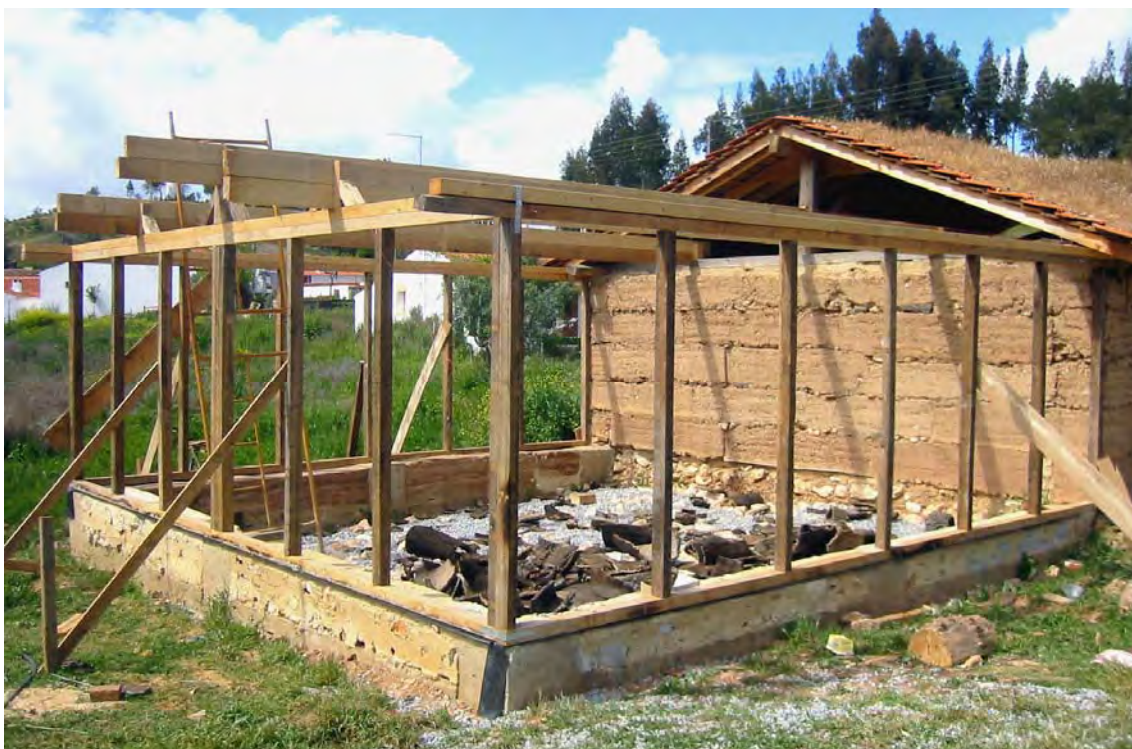
Fig.2 – Casa em taipa e estrutura anexa em construção: madeira sobre fundações à base de cal hidráulica, areia e pedra calcária, no 'Centro Ambiental de Cabaços (CAC) – Terra, Vento, Fogo e Água', em Cabaços, Odemira, Portugal. (Crédito: Ricardo Pires, 2009).

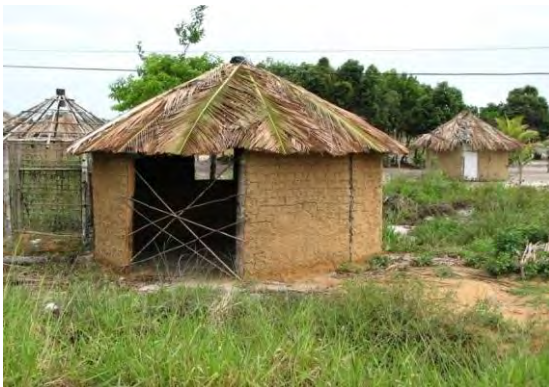
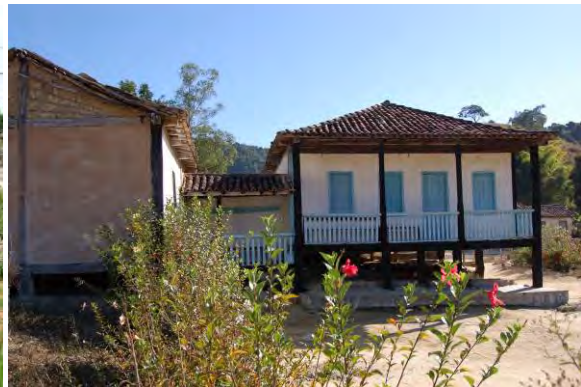
Figura 2 – Construção indígena em Porto Seguro, no sul Bahia, Brasil; Figura 3 – Moradia rural em Mesquita, Minas, Brasil. (Créditos: José Euzébio, 2008 e 2009).

Os índios migravam de um lugar a outro em busca de provisão que a natureza lhes proporcionava. Não se ocupavam em fazer para durar nem acumular. Os portugueses vieram para ficar, dominar, sujeitar o território e o povo nativo. Introduziram a telha cerâmica e a sofisticação da carpintaria. Ergueram a casa do chão com robusta estrutura, compartimentaram seu interior em espaços distintos, revestiram as paredes. O resultado é uma arquitetura autóctone, realizada por um homem que precisa trabalhar a terra para dela colher sua provisão, além de abrigar-se de um clima quente ou ameno, marcado sazonalmente por chuvas torrenciais (Fig. 3).

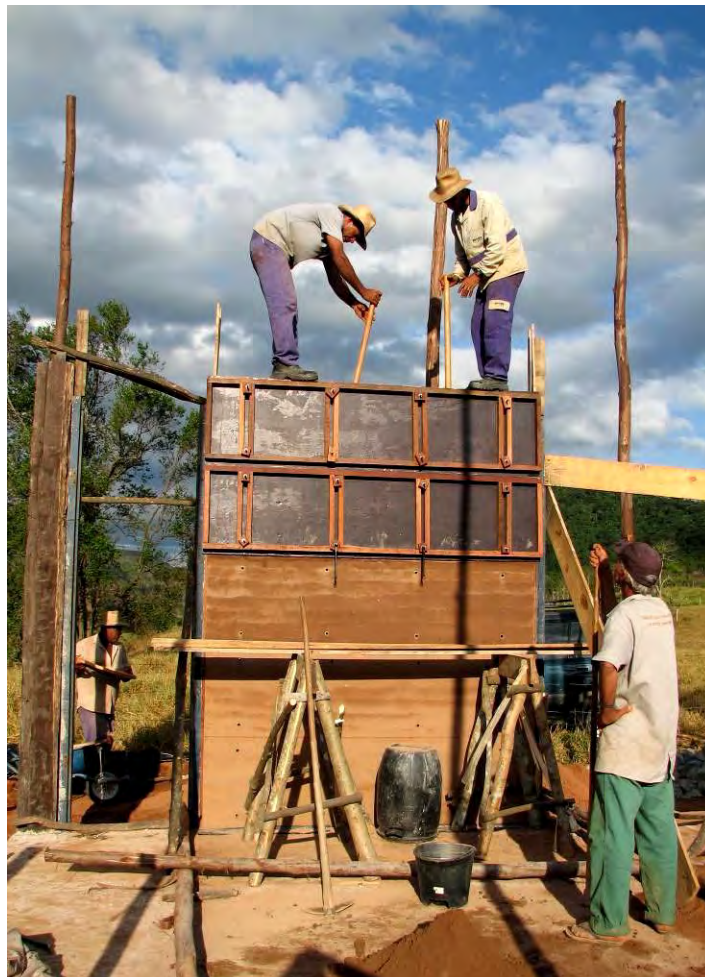
Figura 4 – Construção de parede de taipa de solo-cimento. (Crédito: José Euzébio, 2009)

Também ponderou-se, por se tratar de uma construção contemporânea, sobre a pertinência de propor a utilização de técnicas construtivas com terra nunca antes utilizadas na região. Além da terra argilosa, ideal para o pau-a-pique, existe no local uma terra arenosa, apropriada para a taipa de pilão. Decidiu-se então construir três paredes em pau-a-pique, e outras duas em taipa de pilão com solo-cimento (Fig. 4).

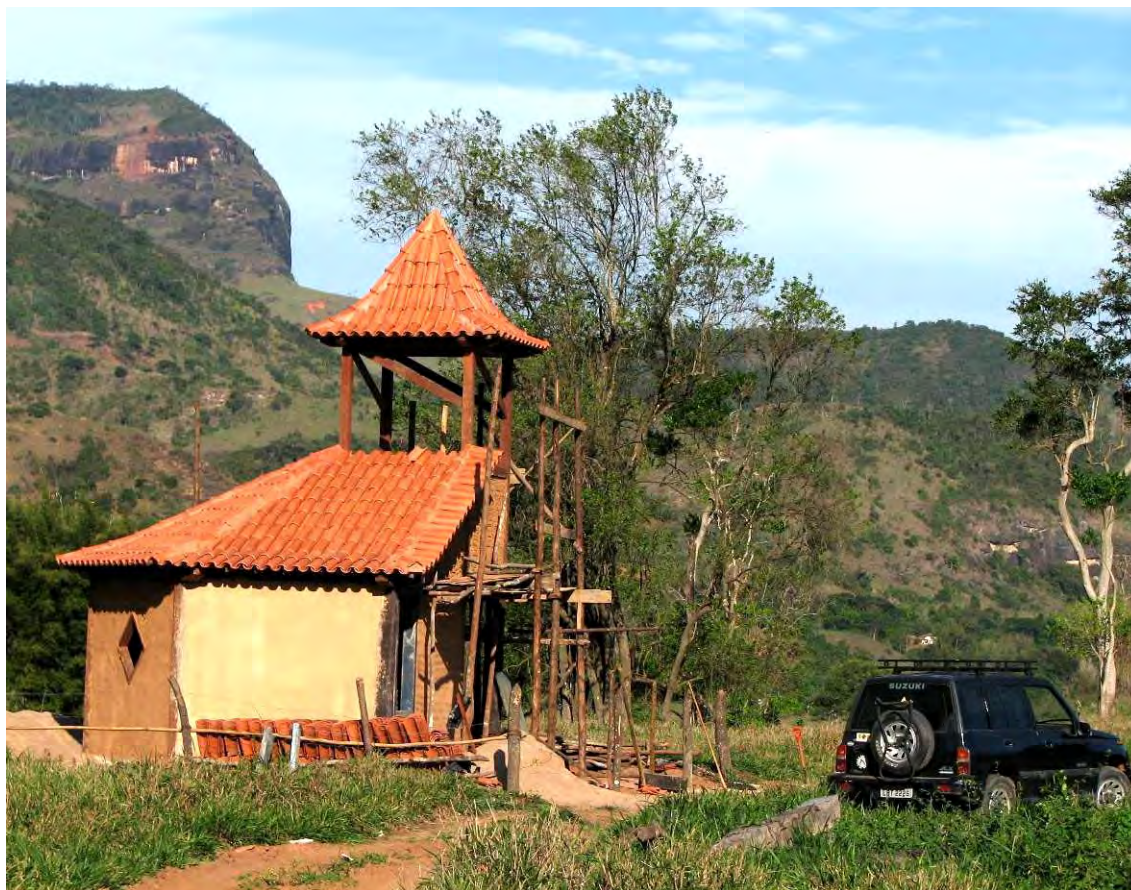
Figura 4 – Obra da capela em outubro de 2009. (Crédito: José Euzébio, 2009)

Na parede construída com terra argilosa usou-se o tradicional reboco feito com mistura de terra, areia e estrume de gado. Essa massa é bastante mais maleável que a outra que leva cal. As duas camadas devem ser aplicadas com colher de pedreiro, uma vez que o recobrimento final não aceita ser desempenado com régua. Resulta uma aparência mais irregular, bem própria da arquitetura vernácula. A etapa da pintura teve que ser adiada em função da chegada com força total da estação das chuvas (Fig. 6).

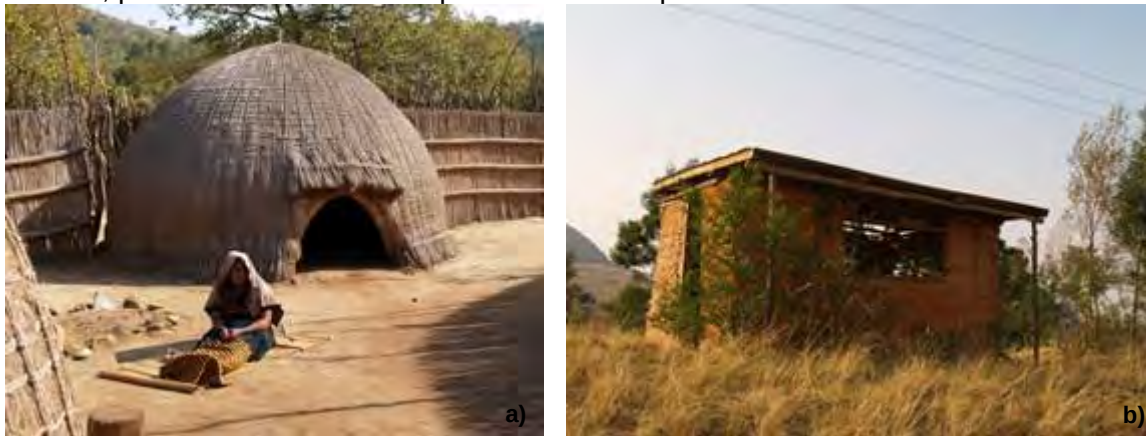
Fig.1 a) Palhota tradicional da Swazilândia; b) Construção de pau-a-pique entre a fronteira de Moçambique e a Swazilândia, preenchida com barro seco ao sol (créditos: Margarida Donas Botto, 2009)

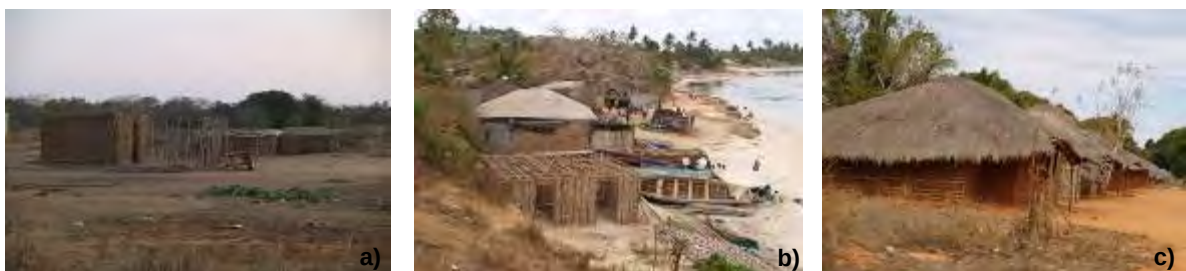
Fig. 2 a) Construção rudimentar de pau-a-pique com revestimento de terra, Boane, zona de Maputo; b) Construção (inacabada) de pau-a-pique em Pemba; c) palhotas com revestimento de barro, Pemba (créditos: Margarida Donas Botto, 2009)

Uma primeira análise dos diversos tipos de habitação tradicional/autóctone em Moçambique não permitiu concluir quanto à existência de construções em adobe ou em taipa. É certo que, durante a ocupação portuguesa e por influência desta, se construíam casas de adobe; Theodorico Sacadura Botte, nas suas “Memórias e Autobiografia”, identifica, referindo-se à província da Zambézia, os “*magníficos tijolos chamados “burros”, para as estufas de tabaco e para as casas, (que) eram secos ao sol e depois cozidos em enorme médas*” (Botte, 1987, pp129). Mais adiante, na mesma obra, descreve “(...) *um chão batido com uma mistura de bosta, barro e cera virgem que dá um acabamento que parece vidro (...)*”, ou as “(...) *casas de pau-a-pique e adobe, com cobertura de colmo.*” Estes relatos, feitos na década de 20 do século passado, durante a estadia do autor em Moçambique, testemunham uma utilização corrente deste material em construções comuns, seguramente frequente nas edificações erigidas pelos portugueses em zonas onde não abundavam outros materiais de construção. Não se refere concretamente a estruturas autóctones que, então tal como agora, utilizavam, conforme já referido, os materiais disponíveis na área circundante (fig 2).

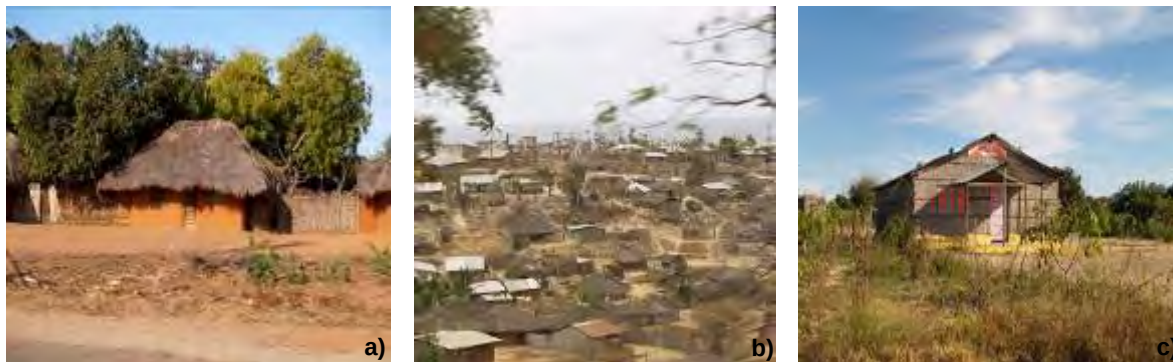
Fig. 3 a) Palhota com revestimento de barro, Pemba; b) vista geral da vila, Pemba; c) apontamentos de cor numa palhota/capela, em Vilankulo (créditos: Margarida Donas Botto, 2009)

Uma pesquisa superficial sobre o tema – não sendo este, no entanto, o objectivo desta comunicação - permite concluir que o Norte do país apresenta soluções construtivas geralmente mais elaboradas, sendo o pau-a-pique a técnica predominante. Na cidade “Macuti”, na Ilha de Moçambique (nome dado aos bairros onde habitava a população nativa, por oposição à cidade de “pedra e cal” dos Portugueses) as casas de pau-a-pique com coberturas de quatro águas eram “(...) *rebocadas com argamassa de cal e caiadas com cal pigmentada.* (...)” (Relatório, 1982-85, pp. 150), atingindo dimensões e níveis de complexidade bastante impressionantes. Nos interstícios do entramado das paredes, elaborado com madeiras locais (mangal ou bambu), aqui preenchido com pedra miúda ou fragmentos de coral, era usado barro, e a cal<sup>(1)</sup> (obtida localmente através da calcinação de conchas) substituída por uma argamassa de terra (fig. 3).

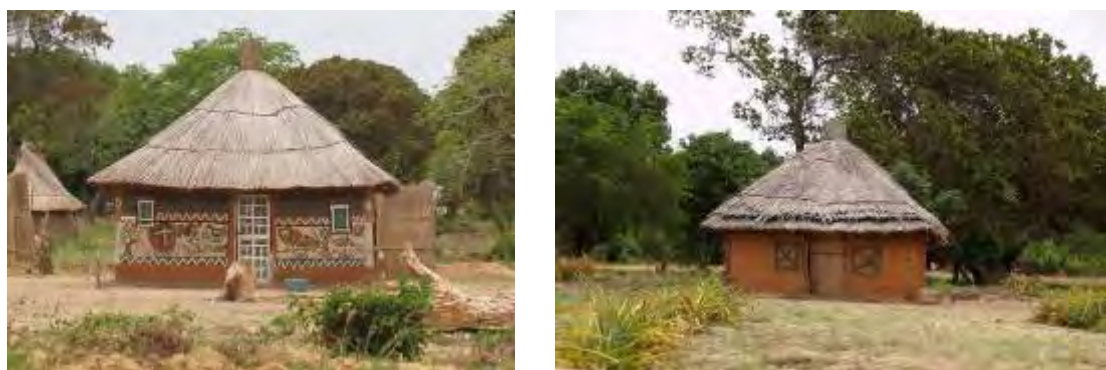
Fig. 4 Dois exemplos de palhotas com acabamentos decorativos em argamassa de barro, a segunda com apontamento a simular janelas (zona de Zonguene, perto de Xai-Xai (créditos: Margarida Donas Botto, 2009)

fornece alguma impermeabilidade à habitação. Noutros casos, as construções são elaboradas através da técnica de pau-a-pique: as estruturas de madeira reticulada são preenchidas com barro podendo, ou não, sofrer um acabamento liso, ou até, efeitos decorativos obtidos pela aplicação de pigmentos naturais ou de tintas industriais (fig. 4).
