**6º SEMINÁRIO ARQUITECTURA DE  
TERRA EM PORTUGAL**

**9º SEMINÁRIO IBERO-AMERICANO  
DE ARQUITETURA E CONSTRUÇÃO  
COM TERRA**

***MEMÓRIAS***

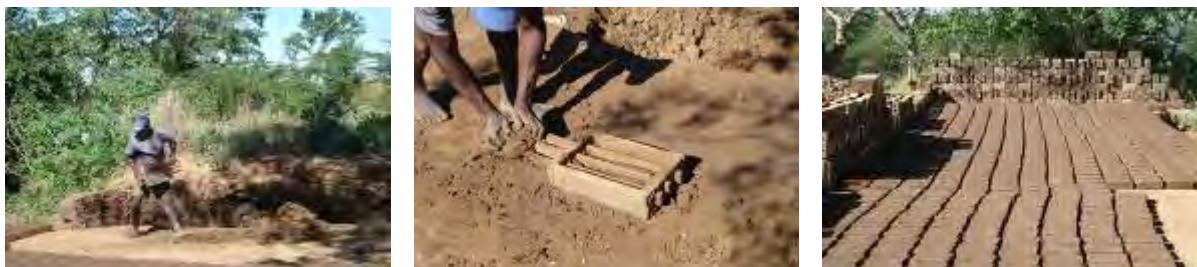
Fig 5 Extracção da terra, moldagem dos tijolos e secagem – zona de Palmeira, distrito de Gaza (créditos: Margarida Donas Botto, 2009)

mesmo local. A terra é cavada, moldada com a ajuda de uma forma de madeira, sendo os tijolos frescos dispostos em filas e, após secagem, cozidos em fornos redondos (fig. 5). Não é acrescentado qualquer aditivo, nem tão pouco água. Esta produção – que, ao que pudemos apurar é uma actividade relativamente recente – constitui um elemento importante da actividade económica local, embora sofra actualmente a concorrência dos tijolos de cimento, produzidos de acordo com metodologia semelhante.

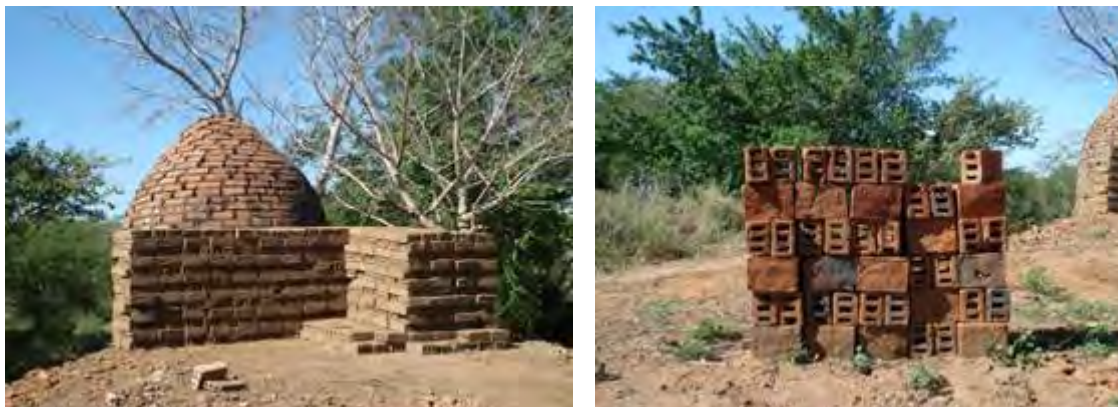
Fig. 6 Tijolos secos preparados para serem cozidos no forno e depois de cozidos, prontos para venda (créditos: Margarida Donas Botto, 2009)

No Sul de Moçambique, em particular nas províncias de Gaza e Inhambane, o fabrico de tijolos artesanais – frequentemente vendidos à peça, à beira das estradas, mas usados em construções mais ricas de alvenaria – ombreia com outros materiais mais acessíveis, de fácil aquisição e existentes um pouco por toda a parte, que servem para a construção das tradicionais palhotas (fig. 6).

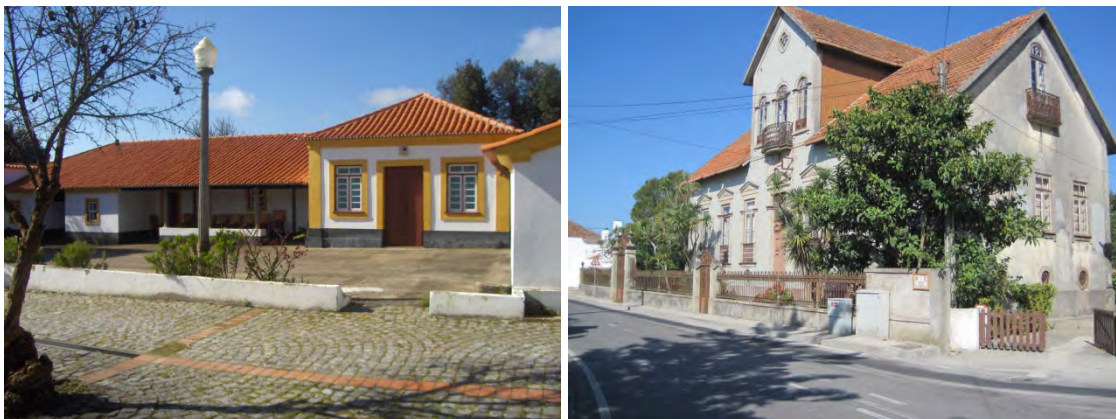
Fig.2 e Fig.3 – Casa de Alpendre (Bunheiro) e Casa de Brasileiro (Murtosa)  
(Crédito: Sara Silva, 2009)

Existe uma particularidade na constituição das paredes estruturais, os blocos de adobe, contrafiados, são ligados por uma argamassa de assentamento com características materiais semelhantes aos blocos, e nos intervalos entre eles são muitas vezes usados “malhetes”, compostos por pedaços de pedra como o xisto, a

pedra de Eirol, ou pedaços de telha ou tijolo, com a função de conferir maior resistência e fixar melhor o reboco.

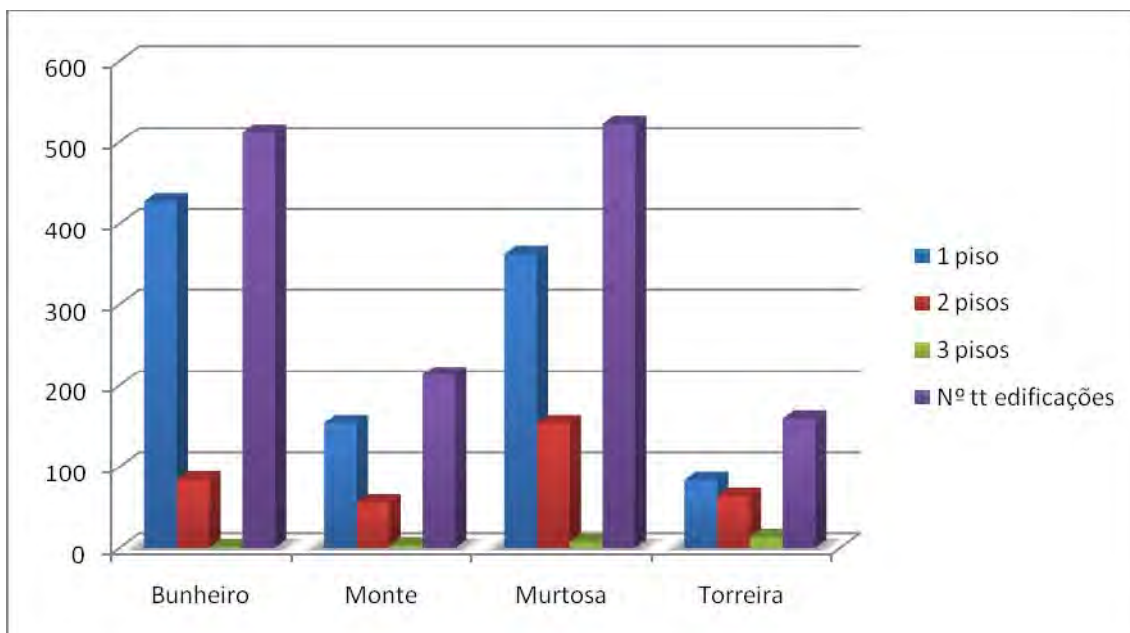
Fig.4 – Cérceas das edificações (Crédito: Sara Silva, 2009)

Como se pode constatar no gráfico da fig.4, a Torreira apresenta os valores mais equilibrados da percentagem de habitações com 1 e 2 pisos (51,9% e 40,0%) e é das quatro freguesias a que tem a maior percentagem de edificações com 3 pisos.

Nas outras três freguesias existem raramente construções com 3 pisos, dominando nestas as edificações térreas (83,4% Bunheiro, 72,3% Monte, 69,2% Murtosa). No Bunheiro, onde se observa a maior discrepância de habitações com 1 piso, em relação às outras, compreende-se a existência de uma construção mais humilde, de gente ligada à agricultura. No entanto, no Bunheiro encontram-se excelentes exemplos de casas da emigração principalmente “Casas de Brasileiros”.

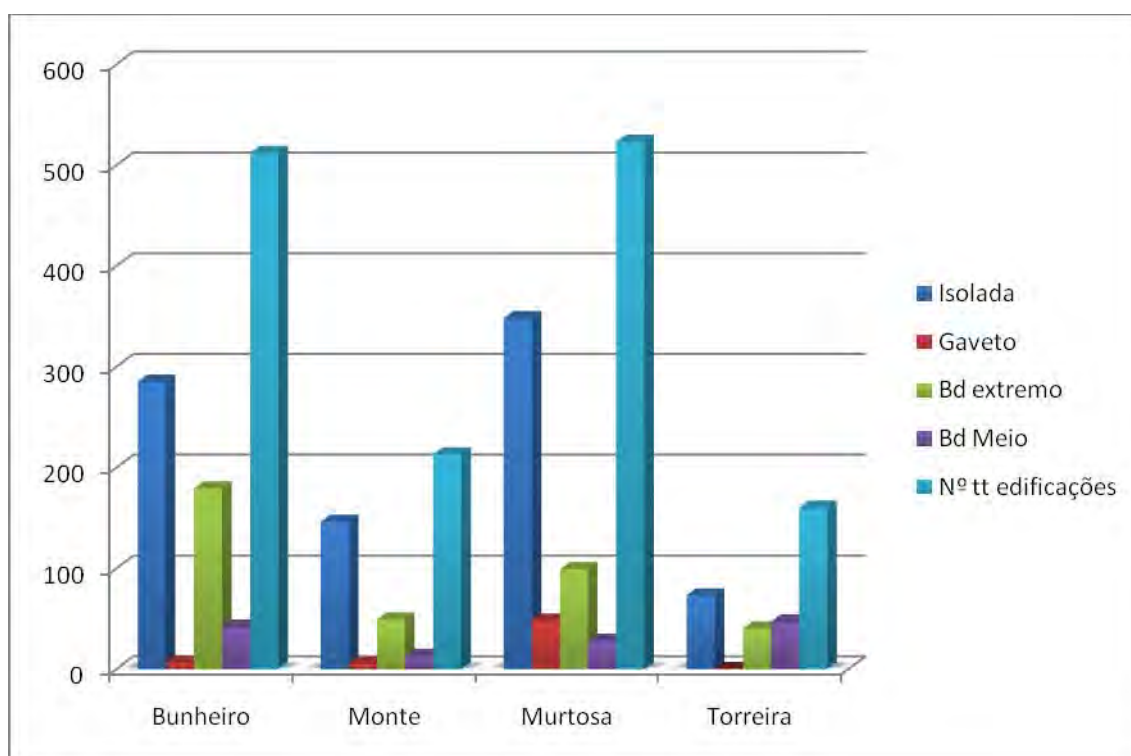
Fig.5 – Levantamento da implantação das edificações (Crédito: Sara Silva, 2009)

A Murtosa é, pela sua configuração e desenho urbano, a freguesia que apresenta a maior percentagem de edificações em gavetos, sendo a maior parte destas situadas no centro da freguesia, amontoadas em ruelas e vielas, dentro dos quarteirões, que se entrecruzam e ligam às vias principais.

Com um cariz menos rural, a Torreira apresenta a menor percentagem de edificações em adobe isoladas, sendo que prevalecem as habitações em banda, que frequentemente se situam em lotes com áreas de implantação bem definidas, o que se reflecte nas dimensões dos alçados, que se repetem apresentando um ritmo bem definido e relacionado com o desenho urbano. A Torreira distingue-se claramente das outras três freguesias, apresentando um desenho urbano rigoroso, em planta quadricular que se reflecte no loteamento e nas habitações. Na Torreira as habitações em adobe mais antigas, que ainda se mantêm, estão concentradas maioritariamente nos eixos principais da freguesia, e por onde ela se começou a formar, que compreendem um eixo marginal e paralelo à ria e um eixo perpendicular central a esta freguesia que faz a ligação “mar-ria”.

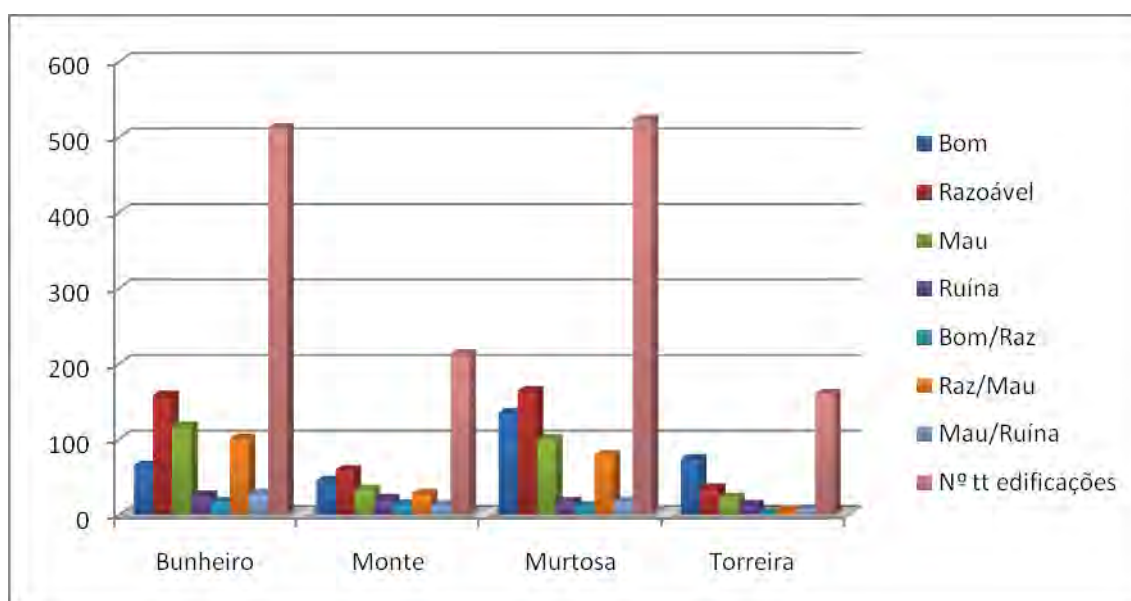
Fig.6 – Estados de conservação das edificações (Crédito: Sara Silva, 2009)

O Bunheiro apresenta a menor percentagem de casas reabilitadas e, também o menor número de habitações em adobe em bom estado (12,7%), sendo que as habitações em estado de conservação razoável e mau representam mais de metade destas edificações. Apesar da percentagem considerável (28,5%) de habitações em deficiente estado de conservação, sem evidências de intervenções de reabilitação, muitas destas não estão abandonadas ou desabitadas. Estas pertencem a famílias de agricultores, de uma classe com menor poder económico, sendo estas habitações fruto de heranças ou de pessoas com idade avançada, e que, provavelmente, pressupõem um abandono no futuro próximo.

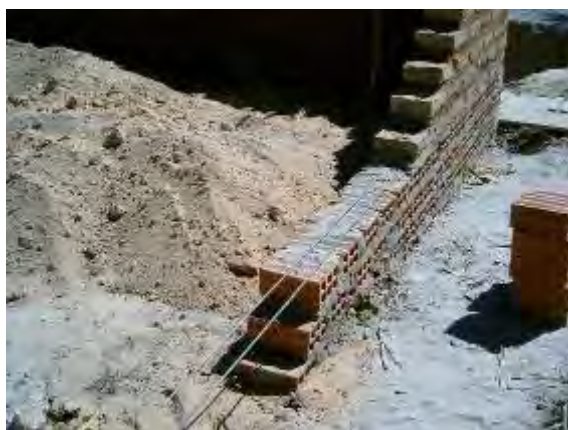
Fig. 2 – Barra de aço estendida entre o baldrame (feito com blocos cerâmicos) e a parede de adobe (Crédito: Sandra Saraiva, 2006)

Uruçuí foi o município onde se verificou a presença de algumas inovações na técnica de construção com o adobe. Existe, no município, alguns pedreiros que se dedicam a aplicar e desenvolver a técnica, experimentando soluções para os problemas construtivos que, por vezes, se apresentam. Entre estas, destaca-se a “amarração” da casa com a utilização de ferro estribo de 5 mm de diâmetro, esticado na argamassa de assentamento do adobe, na altura da base da parede, conforme pode ser visto da figura 2. É comum, no local, o emprego desses materiais como substituição da cinta de concreto na construção. No entanto essa solução é empregada empiricamente pela população local e tem apresentando, segundo informações verbais, bom desempenho no alcance desses objetivos: evitar que a construção apresente trincas e rachaduras devido à falta da estrutura de cintamento de concreto convencional.

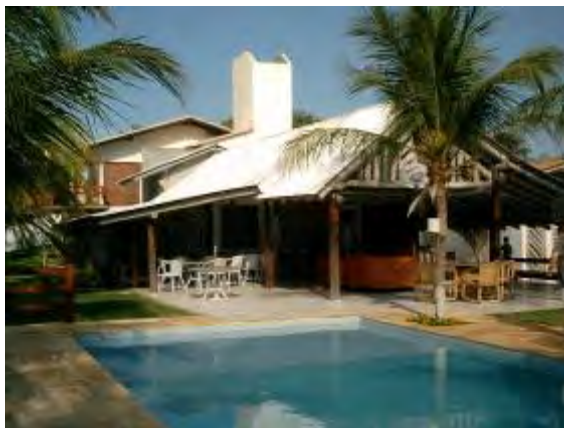
Fig. 3 – Casa de veraneio executada com taipa de sopapo, em Luis Correia, PI (Crédito: Sandra Saraiva, 2006)

Em Luís Correia, ao longo da costa do município, verificou-se a ocorrência de algumas casas de veraneio pertencentes a pessoas mais abastadas, construídas com a técnica da taipa de mão, utilizando a terra crua como material alternativo e visando dar um aspecto diferenciado à construção (Figura 3). Também foi possível verificar o uso do material, como solução mais barata, na construção de algumas pousadas locais, além do grande número de casas de pescadores feitas de taipa de mão.

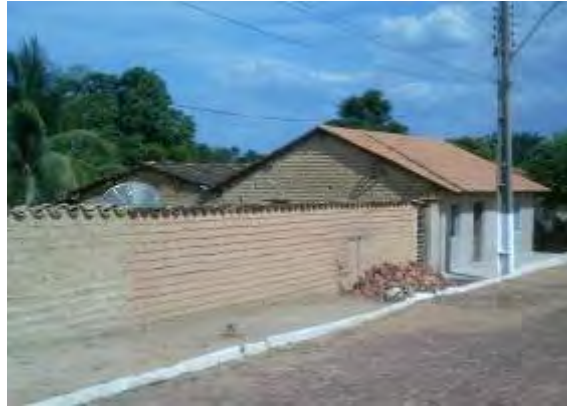
Fig. 5 – Muro e residência de adobe, em Palmeira do Piauí (Crédito: Sandra Saraiva, 2006)

Em cidades como Palmeira do Piauí e Cristino Castro, próximas e vizinhas, a grande maioria das casas é de adobe, quase todo o casario encontrado é feito de terra, inclusive os muros que limitam os terrenos (Figura 5). A técnica de construção com adobe faz parte da cultura local e muitos são os pedreiros ali que conhecem e utilizam a técnica regularmente. Apesar disso não existe um rigor no processo construtivo e isso pode ser verificado também em todos os municípios visitados.

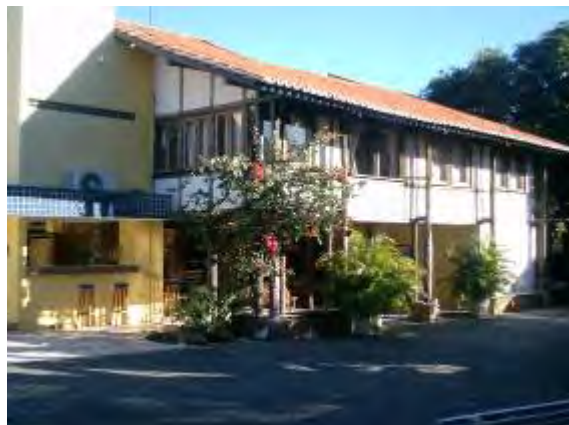
Fig. 6 – Sobrado de taipa de sopapo, em Teresina, PI (Crédito: Sandra Saraiva, 2006)

Na cidade de Teresina, foram encontradas construções antigas executadas, principalmente em adobe, em perfeito estado de conservação. São encontrados, ainda, muitas edificações recentes, realizadas com a taipa de mão, principalmente na periferia da cidade. Trata-se de construções realizadas com a terra do próprio local e com madeiramento encontrado nos arredores, ou mesmo comprado, mas de baixa qualidade, resultando em edificações precárias. Contudo, a mesma técnica, quando executada conforme os procedimentos técnicos necessários, pode resultar em construção de ótimo padrão, como a residência da figura 6, toda executada em taipa de mão.

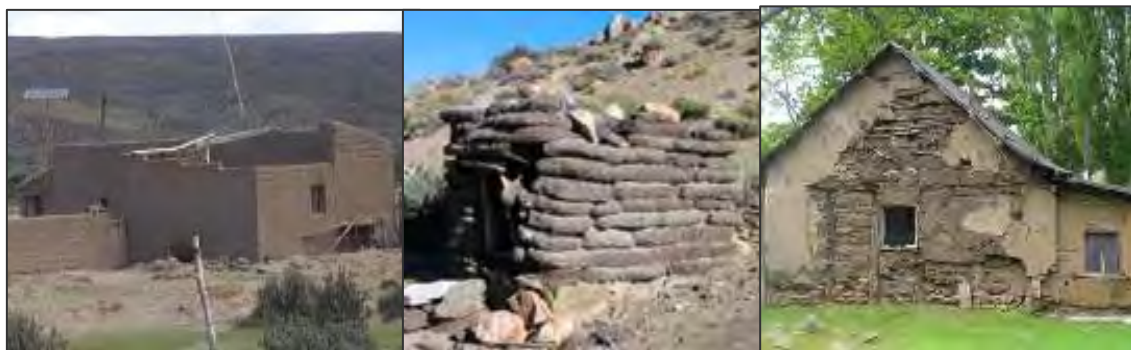
Fig. 2 – Mampostería de adobe, mampostería de champa y entramado de ramas y barro, con torta de barro y cubierta de chapa de zinc (Créditos: Mele, De Benito, Garzón; 2004-2007)

Se han detectad los siguientes sistemas constructivos verticales en tierra: a) mampostería de adobe, b) entramado de ramas y caña y c) mampostería de champa de maillín. El sistema de techo está formado por estructura de varas de madera, que soportan tablas o ramas, sobre las que se asienta la torta de barro y sobre la misma se apoyan chapas onduladas de zinc, a modo de cubierta (figura 2).

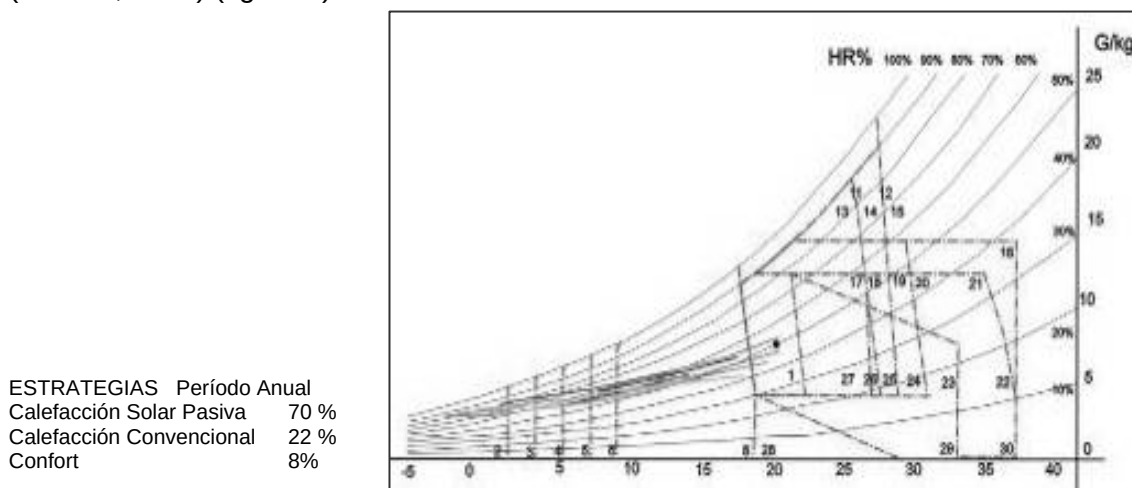
Fig. 3 – Diagrama Psicrométrico (Crédito: Garzón, 2004).

Se establecieron a través del uso del diagrama psicrométrico para el período anual y según la zona bioambiental en estudio. Los valores de temperatura y humedad relativa considerados corresponden a los valores medios máximos, medios mínimos y medios para el período en consideración.

De la metodología utilizada se obtuvieron y consideraron aquellas estrategias con mayor porcentajes en relación a su alejamiento de la zona de confort para dicha época (Garzón, 2004) (figura 3).

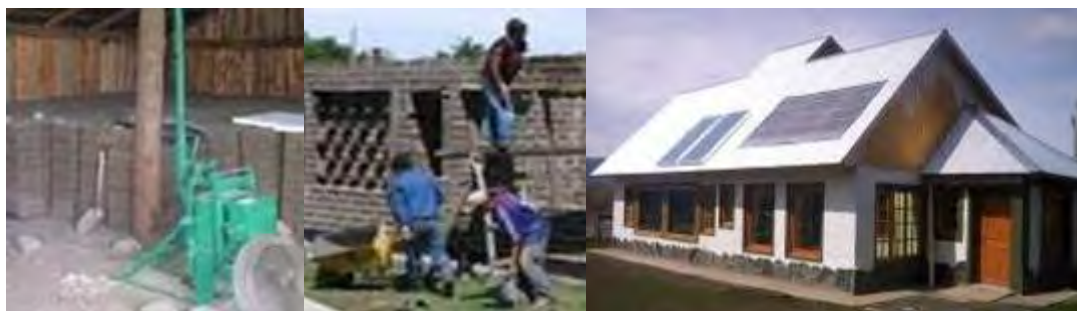
Fig. 5 – Vivienda Maituyén (Crédito: Mele, De Benito, Garzón; 2005-2007).

- Calefacción y cocción de alimentos convencional: Se colocó una cocina de chapa de alto rendimiento -Cocina Ñuque- para cocción de alimentos, calentamiento de agua -que apoya al sistema de calentamiento solar de agua- y calefacción -con sistema de distribución de aire caliente-

- Calentamiento convencional de agua: El sistema cuenta con termotanque de alta eficiencia que complementa al sistema de calentamiento solar de agua.

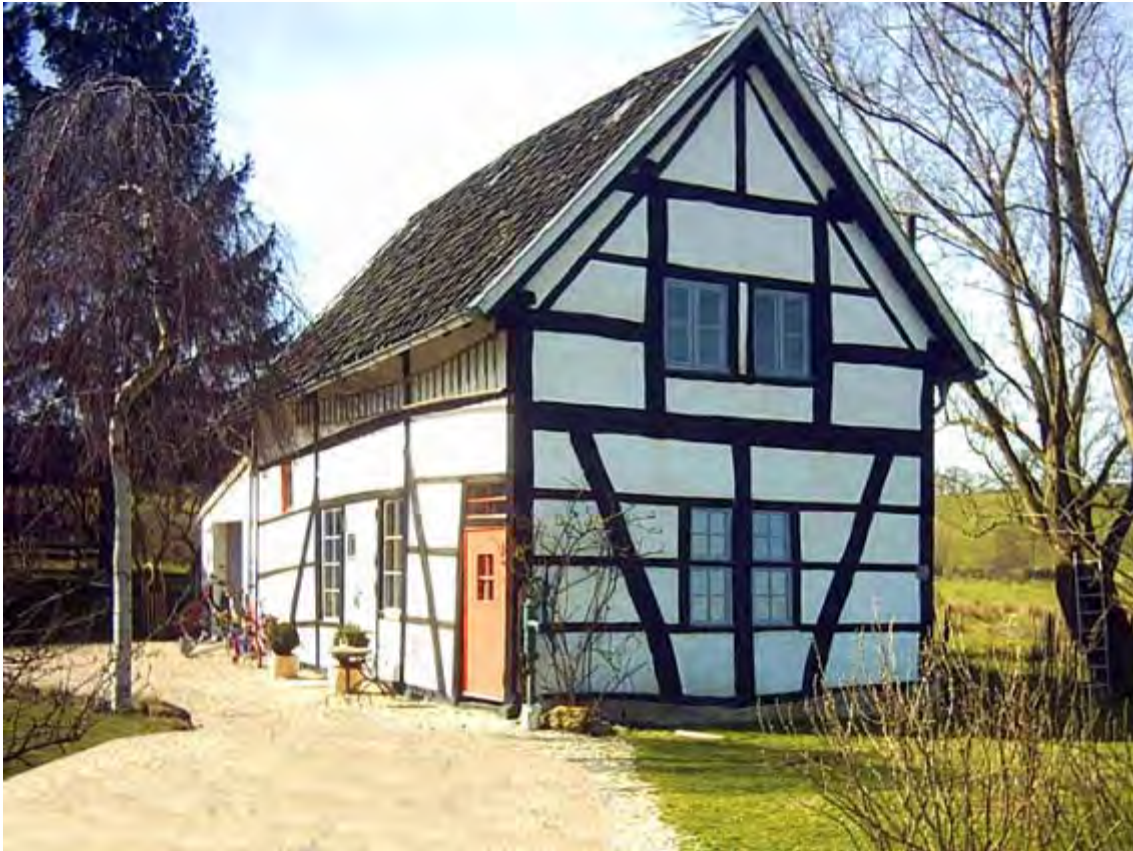
Fig. 1 – Half-timbered house in Zuid-Limburg, the Netherlands  
(credits: <http://www.wandelgidszuidlimburg.com/LANDSCHAP/VAKWERKHUIZEN/10.jpg>).

The Netherlands has a limited tradition in raw earth construction. The climate is an important reason for this reduced use. The Netherlands has a sea climate, with mild summers and cool, wet winters, with 775 mm of rain falling from the sky annually (KNMI, 2009). Combined with a stormy Southwest Wind, this is a heavy load for the exterior walls. In the past, raw earth construction was only used in the south, in the province of Limburg for the construction of the so-called half-timbered houses. An oak frame is filled with thin braided spikes and then finished with a greasy earth mixture. Sometimes, this earth mixture is mixed with straw. To make sure that the plaster would be sufficiently hydrophobic, the plaster is periodically lime washed. The wooden frame remains visible. This construction method is also used in other countries. As this method does not fully meet the current Dutch Building Act – it has insufficient insulation

value – it is no longer used in the construction of new houses. Renovation of the old half-timbered houses does occur, by applying insulation plates to the interior side.

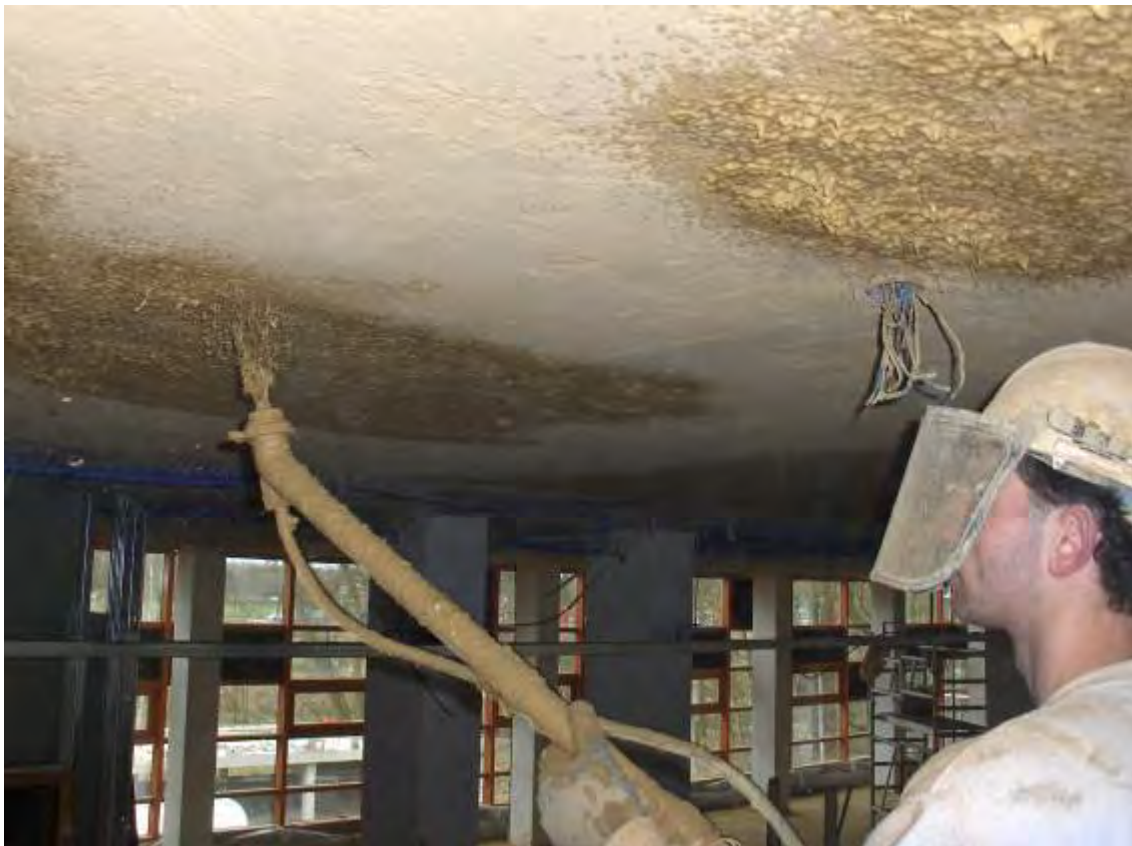
Fig. 2 – Spraying earthplaster WWF Zeist, the Netherlands (credits: Michel Leeman).

A great example of earth plaster used as an actual component of the total concept, is the main office of the WW, which was implemented a couple of years ago. In the design, a thick earth layer was applied to the ceiling, containing hoses; so-called heating mats, for the cooling and heating of the building. These mats consist in capillary tubes, Ø 7 mm that are attached to the subsurface and then plastered.

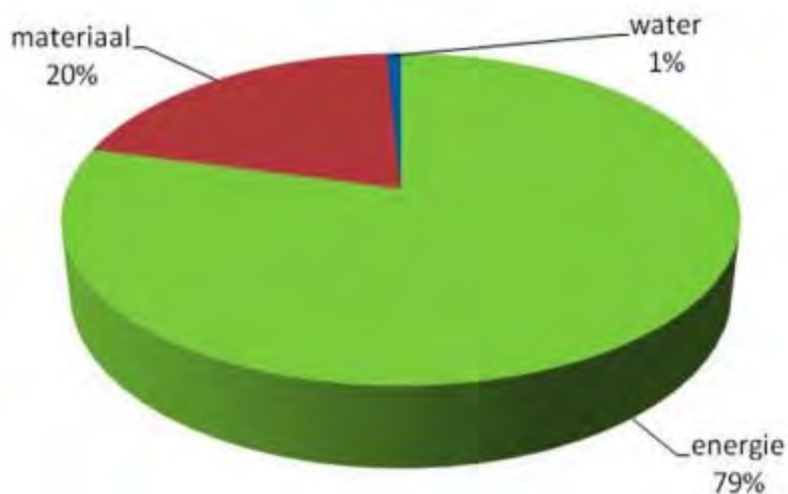
Fig. 3- Distribution environmental impact utility construction (credits: Ieke Kuijpers-van Gaalen, 2009).

Based on Greencalc+ (1), the environmental impact of a utility building is caused by 80-85% energy; 15-20% material and 1% water (Kuijpers-Van Gaalen, 2009, p.8).

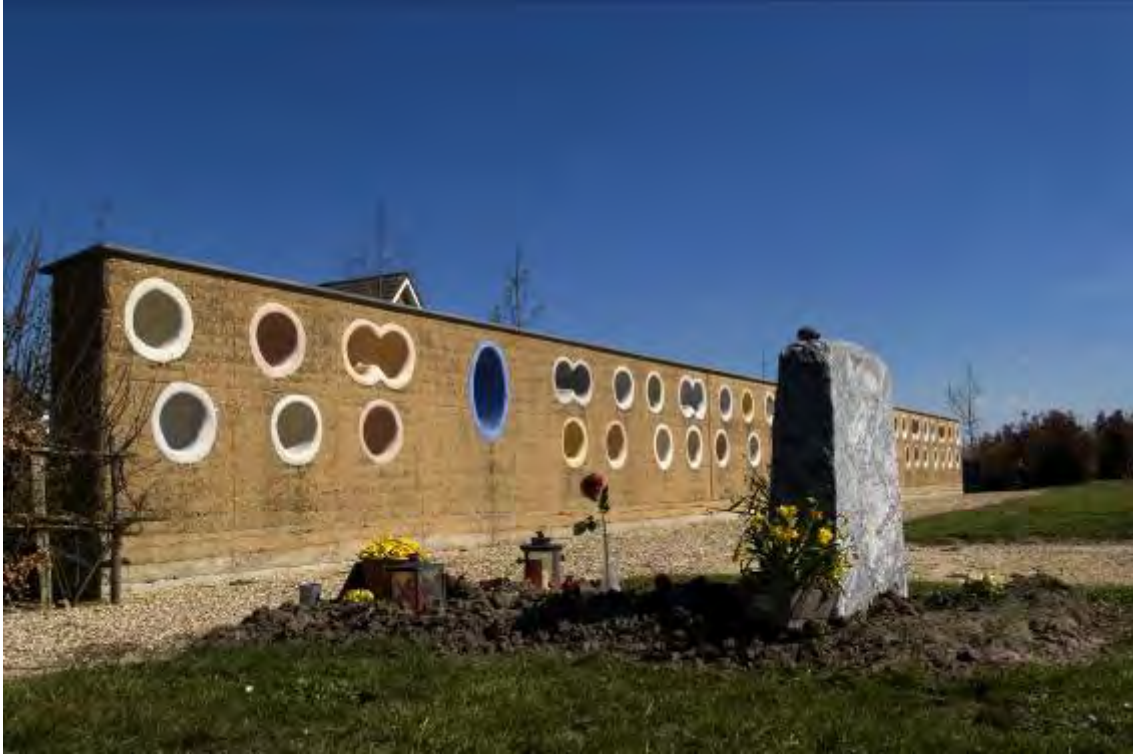
Fig. 4 – Rammed earth wall cemetery Spijk, the Netherlands (credits: Pieter Boer).

Another possibility of earth construction has been rammed earth. In the past years, a number of rammed earth smaller projects have been commissioned by several municipalities, architects and individuals. These are the case of some detached walls on a cemetery in Spijk, a chimney in a residence, a front desk in an architecture agency, the walls of an office in a factory hall, etc.

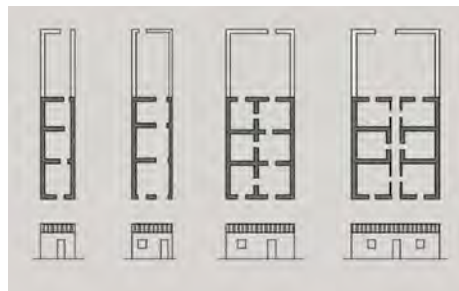
Fig.3 – Esquema de organização dos quatro tipos habitacionais presentes na aldeia da Trindade (Crédito: Eleonora Silva).

Esta conclusão baseia-se na informação oral e no levantamento, uma vez que se assiste, com frequência, a uma diferenciação assimétrica em edifícios contíguos (geralmente as duas fiadas de compartimentos das casas primitivas tinham larguras diferentes), correspondendo o Tipo 1 ao lado mais estreito do Tipo 3 e o Tipo 2 ao menos estreito. Não havendo terreno disponível para a expansão do aglomerado — problema que ainda hoje persiste — e, enquanto o trabalho do campo no Monte da Chaminé foi fonte de sustento para as famílias da aldeia, assistiu-se à divisão das habitações de origem. Geralmente essa divisão resultava da necessidade de dar casa aos filhos quando estes constituíam família.

O Tipo 1 agrupa os fogos mais estreitos resultantes dessa subdivisão, correspondentes a habitações com cerca de três metros de largura e três compartimentos sucessivos seguidos do quintal. São as habitações de pior qualidade, não só pelas menores dimensões mas porque a luz natural só entra nos extremos destas edificações compridas

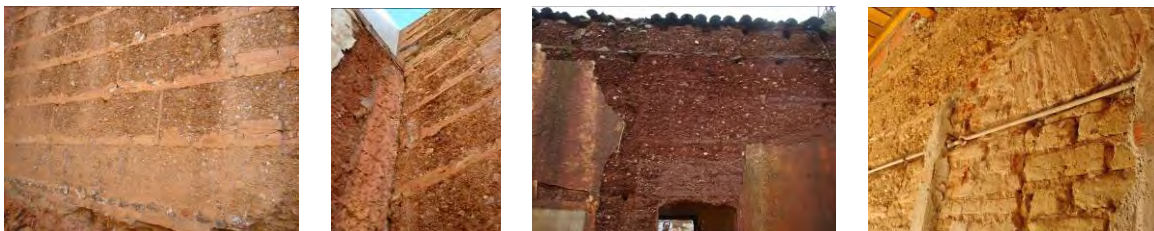
Fig.5 – Exemplos de taipa na aldeia da Trindade, fotografias do levantamento (Crédito: Eleonora Silva)

Todos estes edifícios são maioritariamente construídos em taipa, como se infere da informação oral dos residentes, da espessura das paredes e se confirma pelas diversas patologias encontradas. Mas só se conseguiu determinar as características técnicas da taipa a partir da análise dos edifícios em mau estado ou ruína, uma vez que o estado de conservação médio e bom de grande parte das construções do aglomerado garante a presença de revestimentos e acabamentos.

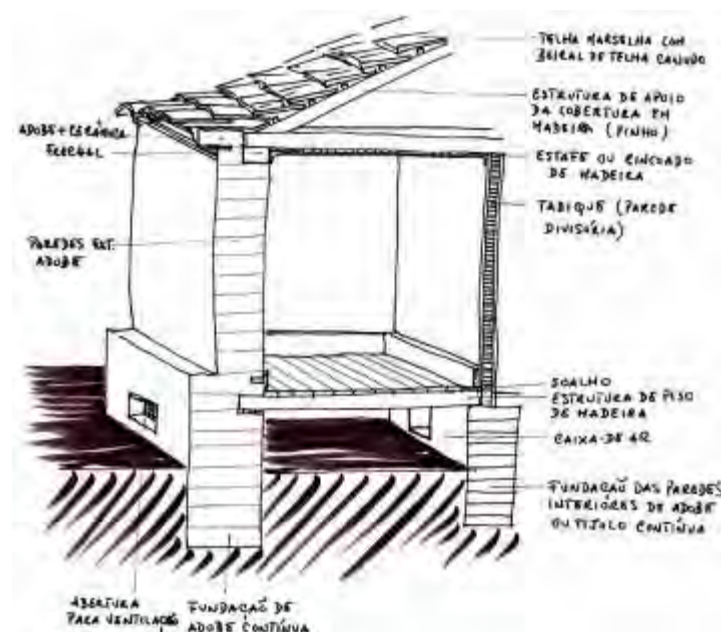
Figura 5. Esquema de sistema construtivo tradicional de adobe – A

O sistema construtivo tradicional encontrado (figura 5) caracteriza-se por uma estrutura de paredes resistentes, executadas em alvenaria de adobe, com fundações no mesmo material, a profundidades variáveis consoante a capacidade de carga do solo de implantação. As fundações são contínuas, quer para o apoio das paredes exteriores quer para o das interiores. Podem ainda ter associado outros materiais como o tijolo ou a pedra. Elevam-se acima do solo em média 0,50 m. Forma-se assim, uma caixa-de-ar que permite a ventilação da base das paredes e do soalho de madeira, permitindo a sua rápida secagem e dessa forma conferindo maior durabilidade das madeiras e dificultando o aparecimento de humidades ascensionais. A ventilação é garantida por “gateiras” que se encontram em paredes opostas. No caso de existirem paredes-mestras no interior, que normalmente se orientam no sentido longitudinal do edifício, são interrompidas em alguns pontos para permitir a ventilação entre os dois ou mais sectores. As construções mais cuidadas possuem impermeabilização desde as fundações até uma altura mínima acima do solo de 0,20 m, sendo normal o barramento betuminoso em toda a altura da sanca do embasamento. Este pode ser à base de alcatrão, servindo ainda para impermeabilizar a base da fundação onde assenta a parede.

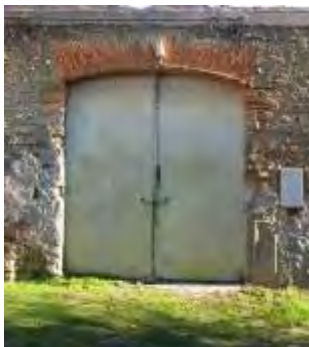
Figura 6. Arco em lamelas de cerâmica

Um material adoptado de forma constante nas construções de adobe para além da madeira é a cerâmica. Surge na formação dos arcos dos vãos, passando por uma utilização como elemento de transição entre materiais - adobe/madeira (figuras 6, 7 e 8). Trata-se da utilização de lamelas de 2 cm de espessura que são igualmente aplicadas para conferir maior resistência nas zonas do embasamento ou em zonas identificadas como frágeis – área inferior dos cunhais, ombreiras das janelas e portas e para reforço e confinamento dos elementos de madeira ou metal de fixação de portas, janelas, portões ou elementos singulares da fachada. Obtinha-se dessa forma maior resistência nas zonas identificadas como sujeitas a maior desgaste, decorrente das vibrações provocadas pelo funcionamento normal dos mesmos ou com maior propensão para a fissuração pela sua geometria. Esta aplicação de peças de cerâmica mais delgadas vem também substituir a colocação transversal do adobe na cimalha projectada, procedendo-se a uma sobreposição de diferentes camadas de lamelas de cerâmica, em sistema que se associa ao recorte da cimalha e consegue dessa forma uma base projectada para fora do plano da fachada, para as telhas cerâmicas, normalmente de canudo.

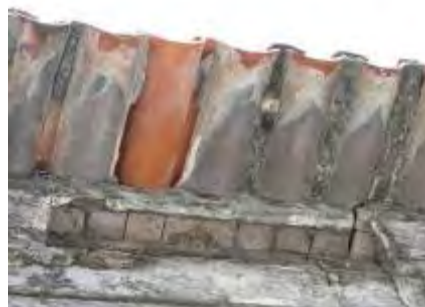
Figura 8. Beiral com projecção de tijolo

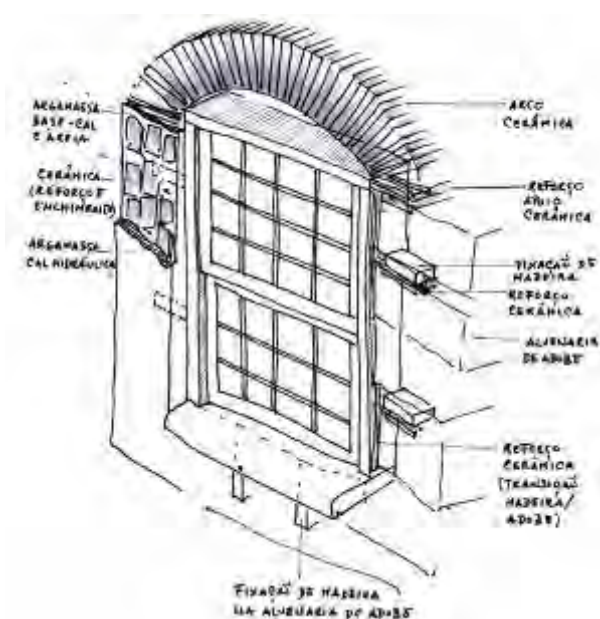
Figura 9. Esquema de fixação de janela ao adobe

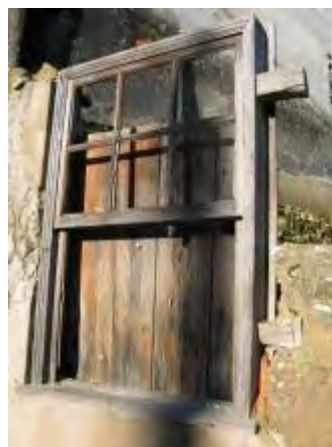
Figura 10. Ligação janela/ adobe

Dada a natureza do adobe, a colocação dos vãos na fachada era apoiada por peças de madeira encastradas na alvenaria e colocadas na montagem desta, para servirem de elementos de fixação do aro (figuras 9 e 10). Verifica-se igualmente a utilização de peças cerâmicas, lajetas ou cacos de telhas canudo no espaço de transição entre a madeira e o adobe, conferindo ainda maior resistência e controlo de humidades (figuras 9 e 10). Nos arcos com lajetas cerâmicas eram reforçados os cantos com o mesmo material. Apesar de este ser o sistema que se considerou mais antigo no período de análise, foi contemporâneo dos que a seguir se apresentam, verificando-se algumas variações no sistema de adobe com a introdução de novos materiais.

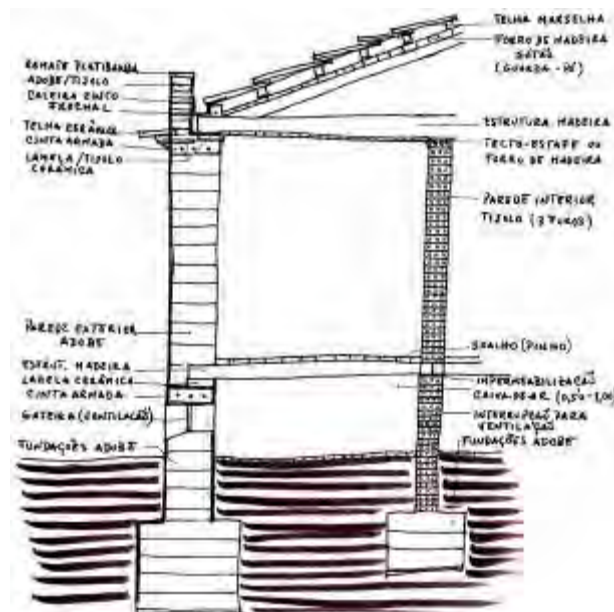
Figura 11. Esquema do sistema construtivo B

O processo construtivo, que será designado por B, trata-se de uma solução (figura 11) próxima do sistema tradicional, possui fundações contínuas de adobe com argamassas de cal hidráulica e areia, a uma profundidade mínima de 70 cm, utilizando adobes com dimensões – 40 cm x 20 cm x 10 cm. A largura destas fundações depende da largura das paredes. Verificando-se a tendência da diminuição da espessura das mesmas, principalmente em construções de apenas 1 piso. O adobe das paredes exteriores tem normalmente a dimensão de 40 cm x 30 cm x 12 cm. Permanece a solução de ventilação da base das paredes e o tipo de impermeabilização. Por vezes era aplicada uma base de betonilha e caco sobre a terra, uma das sugestões constantes na apreciação técnica de processos pelo arquitecto urbanista Carlos M. Ramos, co-autor do Ante-Plano de urbanização da Vila.

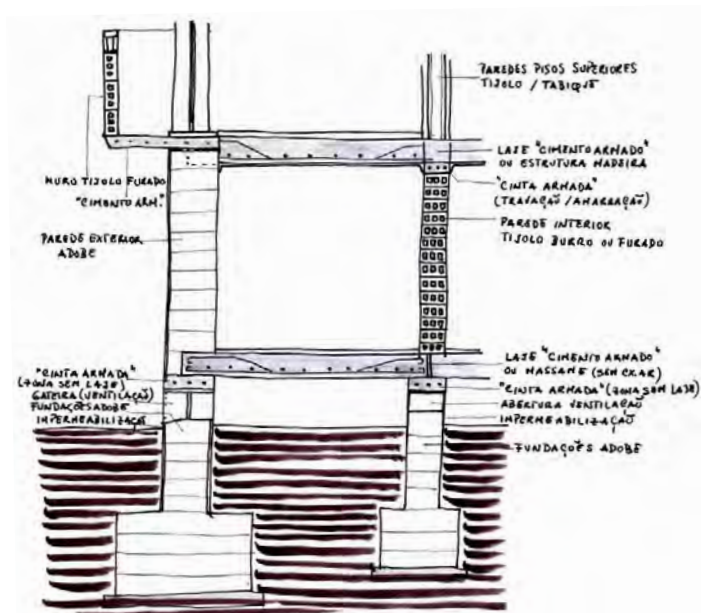
Figura 16. Esquema do sistema construtivo C

A solução C (figura 16) apresenta como principal característica a utilização do adobe para as paredes resistentes exteriores, sobre as quais se apoiam lajes aligeiradas para as áreas de serviço – cozinhas e quartos de banho ou ainda nas varandas e terraços. Pode manter ainda a caixa-de-ar de piso, com o respectivo sistema de ventilação, dada a aplicação simultânea de estrutura de madeira para os restantes espaços. Ao nível do rés-do-chão é comum o uso de um massame de cimento armado para as áreas de serviço e para o átrio de entrada, normalmente revestidos a mosaico hidráulico. Existem igualmente cintas de cimento armado à altura das padieiras e nas posições definidas na solução A. Surgem os primeiros pilares de betão, singulares ou em pequeno número, para vencer vãos maiores, em situações particulares do interior. Embora continue a ser mais utilizado o recurso a pilares de tijolo burro. As paredes interiores são normalmente de tijolo, embora ainda persista alguma utilização do tabique para pisos superiores em construções de maior altura. As argamassas de assentamento do tijolo são de cal e areia ou de cimento e areia. É comum a diminuição da espessura das paredes à medida que aumenta a cota da construção. Existem referências a preocupações de amarração e travacção das paredes através das “cintas armadas”, bem como a preocupações com o reforço dos cunhais. Estas cintas armadas podem tomar a configuração de vigas quando associadas ao apoio das lajes.

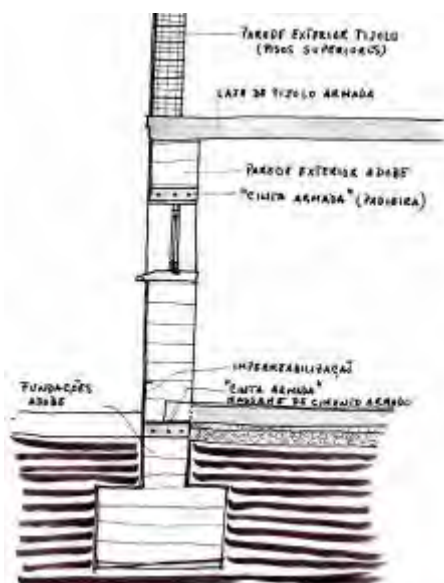
Figura 17. Esquema do sistema construtivo D      Figura 18. Esquema do sistema construtivo E

A solução D (figura 17) tem uma utilização tardia (1950 e início de 1960) e é pouco frequente para construções de raiz. Pode revelar a desconfiança em relação à utilização das paredes de tijolo enquanto paredes resistentes. Era com frequência utilizada para ampliações, sendo feita a reparação das paredes de adobe existentes, com eventual substituição de adobes, ou construção de paredes de adobe para ampliar espaços existentes ao nível do rés-do-chão, sobre as quais se apoiava a laje de tijolo armada ou outra solução de betão e sobre esta as paredes de tijolo para o piso superior. Esta solução poderá ter ainda o objectivo de não sobrecarregar mais as paredes de adobe, servindo apenas de apoio à estrutura de madeira da cobertura. Ao nível do rés-do-chão é comum a utilização do massame de cimento.

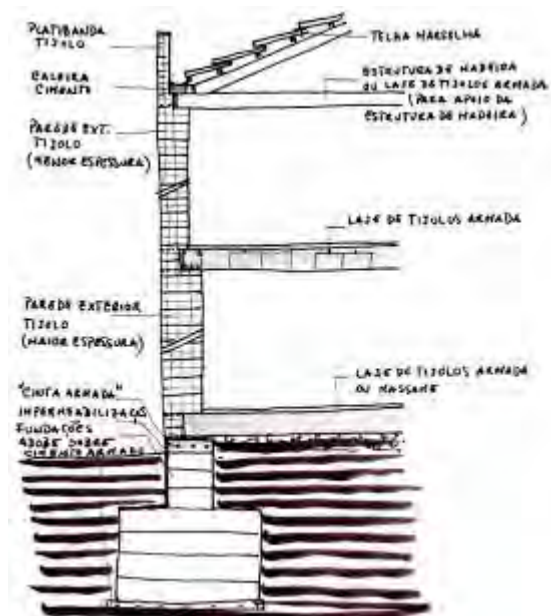
Figura 19. Esquema do sistema construtivo F      Figura 20. Esquema do sistema construtivo G

A solução F (figura 19) encontra-se sobretudo na década de 1950 a 1960. Mantém-se a adopção de fundações de adobe. Existem algumas referências à criação de um massame para a base das sapatas, que poderá ser armado. A diferença em relação ao sistema apresentado anteriormente é o da utilização de lajes de cimento armado ou de tijolo armado para os pisos. Estas podem surgir encastradas, ou apoiar em toda a largura da parede. A utilização do tijolo para as paredes exteriores e interiores mantém-se. As argamassas de assentamento são de cal hidráulica e areia, embora se utilizem também argamassas de cimento e areia. Os elementos salientes da fachada são de betão armado, bem como as varandas e escadas exteriores. Existem situações de vigas a apoiar sobre tijolo burro. São mencionadas soluções de reforço de ferros

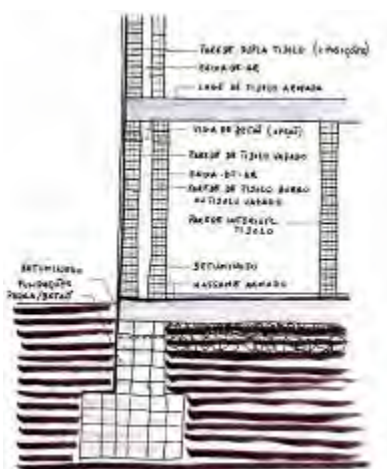
Figura 21. Esquema do sistema construtivo H

A solução H (figura 21) aparece adoptada a meados da década de 1950 a 1960, mas trata-se de uma solução pouco utilizada. Tem como particularidade o recurso à parede dupla de tijolo, por vezes com variação do tipo de tijolo. A caixa-de-ar apresenta-se com uma largura de 10-12cm. As fundações são de betão ciclópico ou pedra argamassada com cal hidráulica. Estas e o piso levam um barramento betuminoso como impermeabilização. Os pilares ainda são, nos processos consultados, de utilização pontual neste período. Ao nível do piso térreo é utilizado o massame de cimento armado, uma laje de betão aligeirada para o 1º piso e estrutura de madeira para o apoio da cobertura em telha cerâmica ou de chapas de Lusalite. As escadas que passam a ter um papel quase escultórico nos espaços são em betão armado.

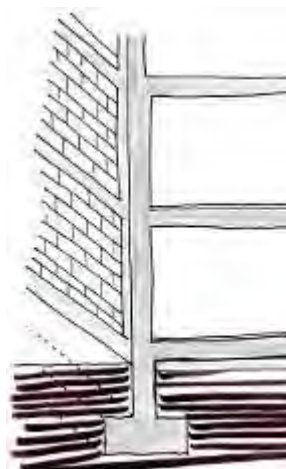
Figura 22. Esquema do sistema construtivo I

O sistema construtivo designado pela letra I trata-se da solução corrente de sistema porticado de betão armado (figura 22), com preenchimento por alvenaria de tijolo. Começou por ser utilizada em edifícios particulares com vários pisos (ex: Pensão) ou em edifícios não habitacionais (ex: Oficinas). As paredes são duplas de tijolo vazado. É proposta sobretudo por equipas de arquitectos e engenheiros, mais frequentes a

partir dos finais de 1950. As fundações em betão ciclópico podem ser contínuas, dado o tipo de solo da região. A cobertura apresenta maior variedade de soluções, com a utilização de chapa ondulada de alumínio, embora a estrutura da cobertura ainda surja em vários casos como sendo de madeira.
