Plan de conservación preventiva para el edificio Vilanova Artigas

Investigación sobre el hormigón visto de las fachadas del edificio

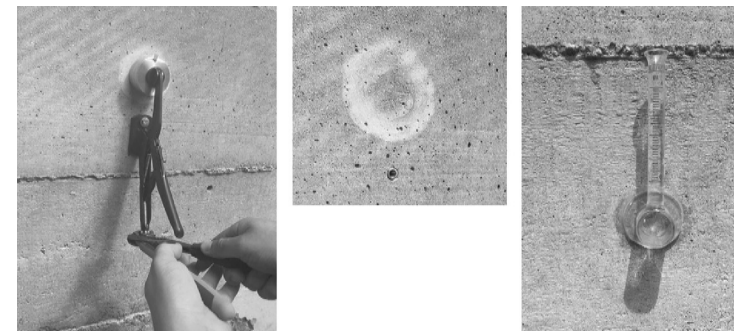
Inicialmente se probó un método semidestructivo, utilizando un equipo para medir la absorción superficial de agua,² con un dispositivo que se fijó en la superficie del hormigón. En los diversos intentos no fue posible obtener resultados fiables debido a la dificultad de acoplamiento del dispositivo (cámara llena de agua a baja presión) a la superficie de hormigón, incluso en regiones sin muchas irregularidades. El método fue también abandonado por los vestigios en la superficie. A continuación, se adoptó el ensayo del tubo Karsten descrito originalmente en Rilem (1980), ensayo no destructivo que evalúa la absorción superficial de agua, por capilaridad, del material a baja presión [Fig. 6].

FIGURA 6. (A) FIJACIÓN DE LA CÁMARA PARA EL ENSAYO CON EL POROSCOPE. (B) AMPLIACIÓN DEL ÁREA EROSIONADA PARA FIJAR LA CÁMARA DEL POROSCOPE. (C) TUBO KARSTEN FIJADO A LA FACHADA. FUENTE: COLECCIÓN CONSERVAFU (2017).
