# ENSAYOS DE MATERIALES DE ACABADO A BASE CAL Y SINTÉTICOS PARA EL MANTENIMIENTO DEL ENLUCIDO DEL TEMPLO DE SANTIAGO APÓSTOL DE KUÑOTAMBO, PERÚ

## Resumen

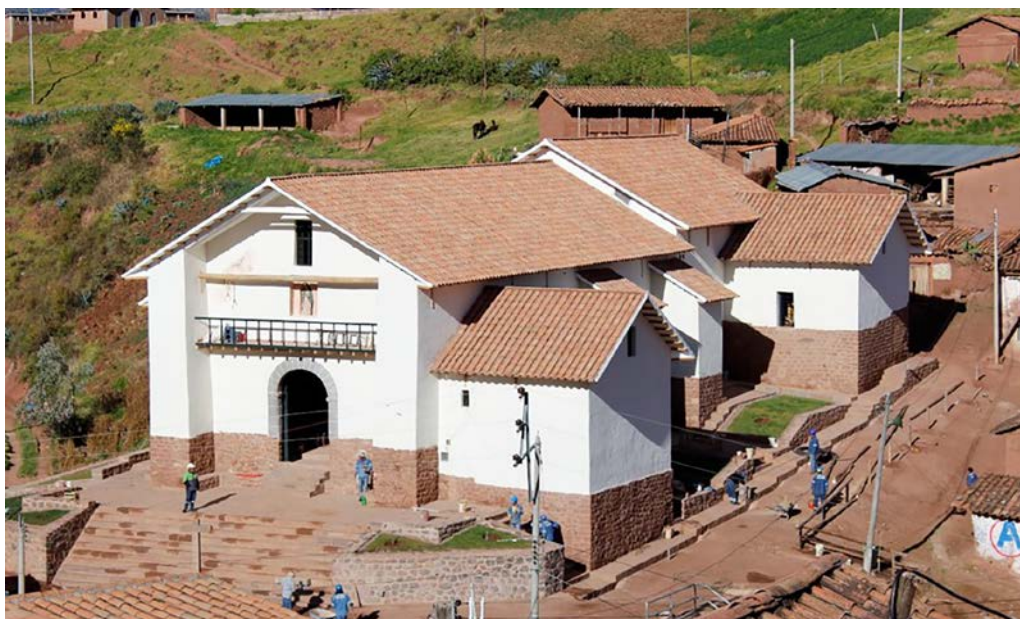
Figura 1 – Vista del templo de Kuñotambo durante los últimos días de la obra de conservación y estabilización sismorresistente en junio 2019. Fotografía Juan Carlos Mellado © 2019, J. Paul Getty Trust y Dirección Desconcentrada de Cultura–Cusco

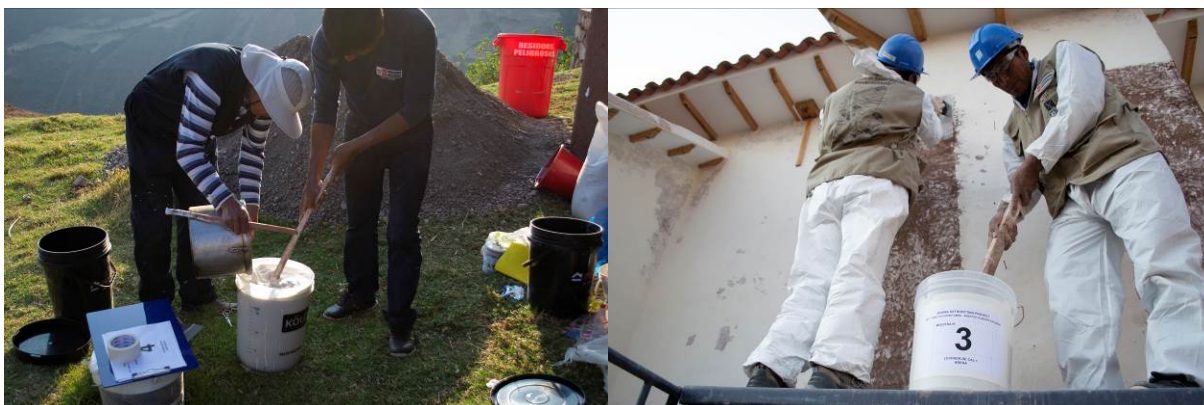
Figura 4 – Maestros de obra de la DDC–C preparando los materiales y aplicando la primera capa de una de las muestras de acabado a base cal y arena en noviembre 2020. Fotografía Luís Villacorta Santamato © 2020, J. Paul Getty Trust

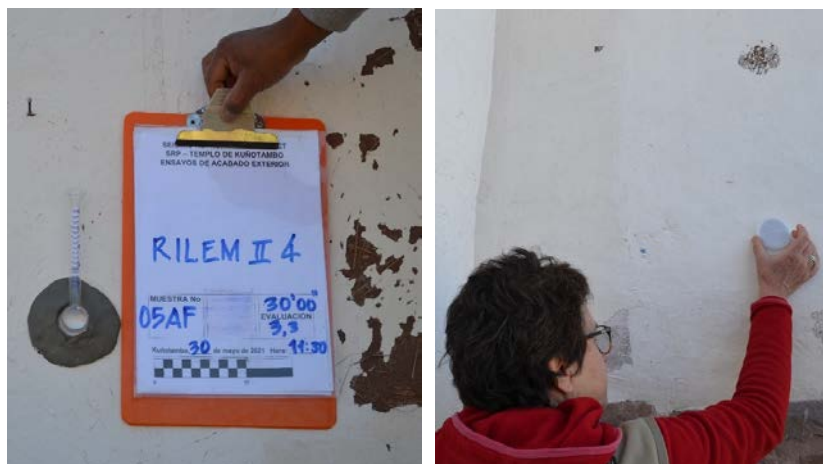
Figura 5 – Ejecución de las pruebas de evaluación de las muestras en mayo 2021: prueba de adhesión por puntero acústico (izquierda), prueba de absorción de agua a baja presión RILEM II.4 (centro) y prueba de porosidad abierta por esponja de contacto UNI 11432 (2011) (derecha). Fotografías Luís Villacorta Santamato © 2021, J. Paul Getty Trust
