DIAGNÓSTICO DE DAÑOS EN VIVIENDAS DE ADOBE CAUSADOS POR EL TERREMOTO 2021 SAN JUAN, ARGENTINA

Vanesa Torres Atencio¹, Leonardo Jesús Funes², Mariano Matar Arturo³

Instituto Regional de Planeamiento y Hábitat -Facultad de Arquitectura-, Universidad Nacional de San Juan-Argentina,

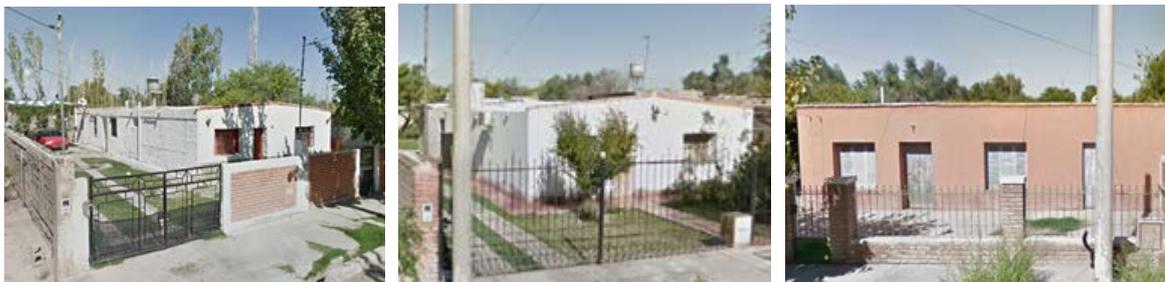
Figura 9. Viviendas Villa San Miguel

Al día de la fecha las viviendas se encuentran en buen estado habiendo superado el terremoto de Cauce de 1977 y sismos de intensidad considerable con anterioridad. Un papel preponderante juega el mantenimiento que sus propietarios han ejercido en las viviendas en las sucesivas generaciones que las habitan, por otro lado, el suelo donde se emplaza el barrio no contiene sales y tiene capacidad portante. Se observan las recomendaciones principales, planta compacta, cimentación en suelo firme, sobrecimiento sobre nivel de piso terminado, esbeltez en altura no mayor de 8 veces el espesor del muro, aberturas pequeñas centradas en los paños de muro, dinteles armados y viga collar, techos de rollizos y cañas, entre otras (figura 9).
