CONDICIONES ESTRUCTURALES DE LA CASA HACIENDA SOJO, PIURA, PERÚ

Henry Eduardo Torres

Palabras clave: estructuras, adobe, quincha, patrimonio

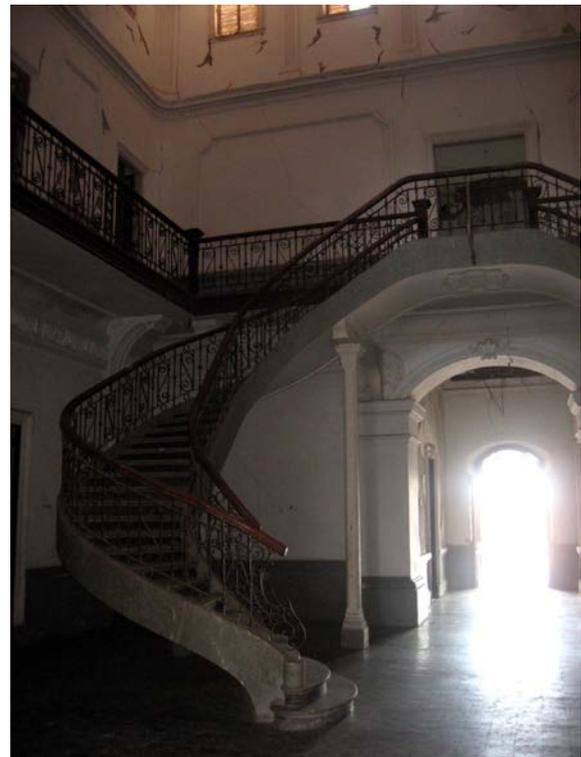
Figura 2. Vista del interior de la casa Hacienda Sojo, se puede apreciar la gran escalera central que conecta el primer con el segundo piso (crédito: H.E.Torres)

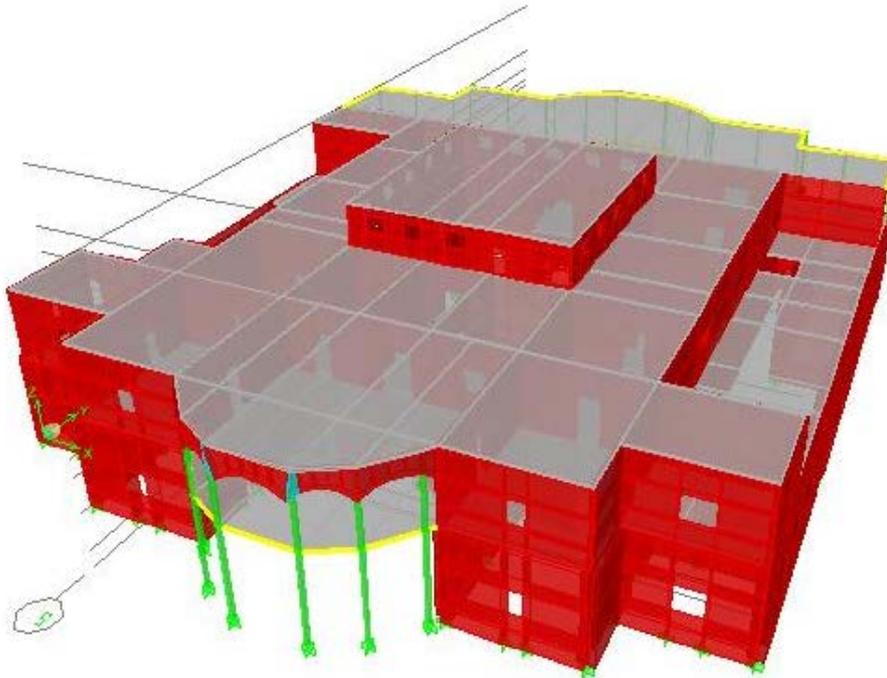
Se ha considerado un análisis lineal elástico para predecir los esfuerzos y desplazamientos en la edificación, los materiales que conforman los muros, la quincha y el mortero de tierra, se han considerado con un comportamiento homogéneo e isotrópico dentro del rango lineal elástico y la estructura empotrada en su base, sin embargo, debe tenerse en cuenta que estos supuestos no son necesariamente exactos y futuros estudios deben tener en cuenta el comportamiento no lineal del material para una mayor precisión, no obstante nuestros resultados pueden ser considerados correctos para estimar su comportamiento frente a cargas de sismo, esto se aprecia cuando se encuentra coincidencia entre los esfuerzos calculados en el modelo y los registros de daños encontrados.

Figura 3. Modelo matemático de la casa hacienda Sojo (crédito: H.E. Torres)
