## REVITALIZACIÓN DE UNA CULTURA CONSTRUCTIVA LOCAL: RECONSTRUCCIÓN EN EL NORTE CHICO DE CHILE

**Palabras clave:** adobe, reconstrucción, terremoto, patrimonio, capacitación

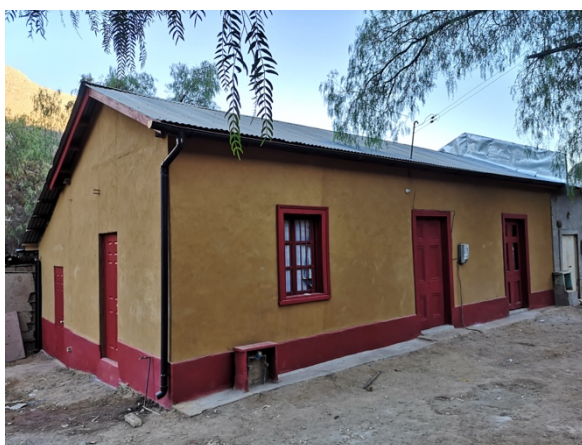
Figura 5. a) Vivienda terminada en La Cisterna, comuna de Monte Patria (crédito: C. Vega). b) Dos viviendas terminadas en Combarbalá (crédito: A. Rivera)

Las terminaciones finales de las reparaciones se han realizado con enlucidos de tierra locales o con cal, dependiendo de la utilización de los recintos. En el primer caso, las tierras han sido mejoradas con mucilago de tuna (cactáceo local), en el segundo se ha utilizado cal apagada de fábrica, estabilizada con arenas locales.

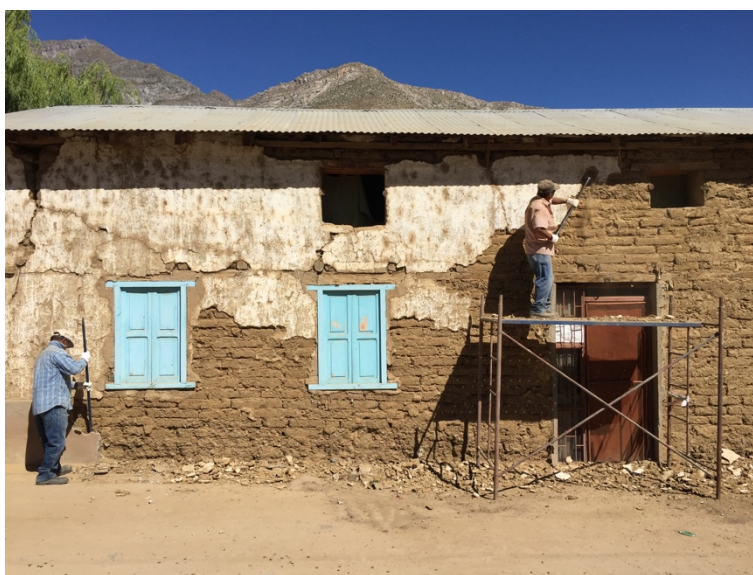
Figura 6. a) Proceso de reparación de vivienda de vivienda (crédito: A. Rivera). b) Realización de estucos de tierra por maestros locales (crédito: C. León)
