REHABILITACIÓN DE UNA VIVIENDA POPULAR EN EL CENTRO HISTÓRICO DE CUENCA, ECUADOR

María de Lourdes Abad Rodas¹, Diana Idrovo Carpio²

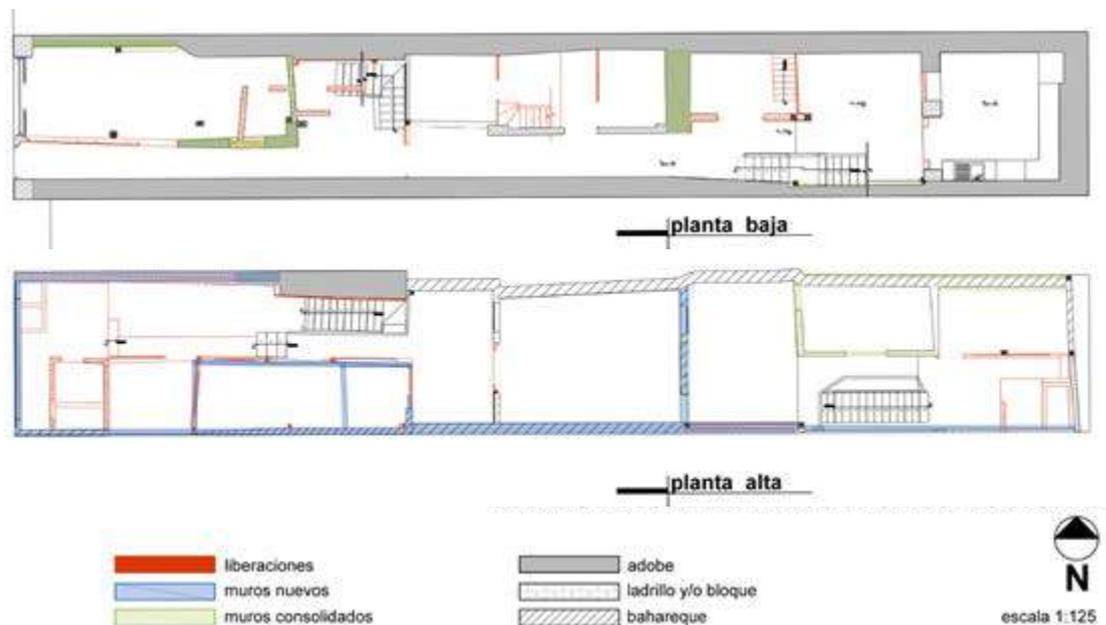
Figura 1. Inmueble a intervenir, 2017 (Créditos: Lourdes Abad)

Las paredes medianeras o compartidas con los inmuebles vecinos son las que presentan la mayor cantidad de anomalías, ocasionados sobre todo por malas prácticas constructivas al no saber que los muros compartidos de tierra no pueden ser fragmentados, ni socavados y peor sin conocimiento de los propietarios. A lo largo de las paredes medianeras tienen secciones variables (figura 1).

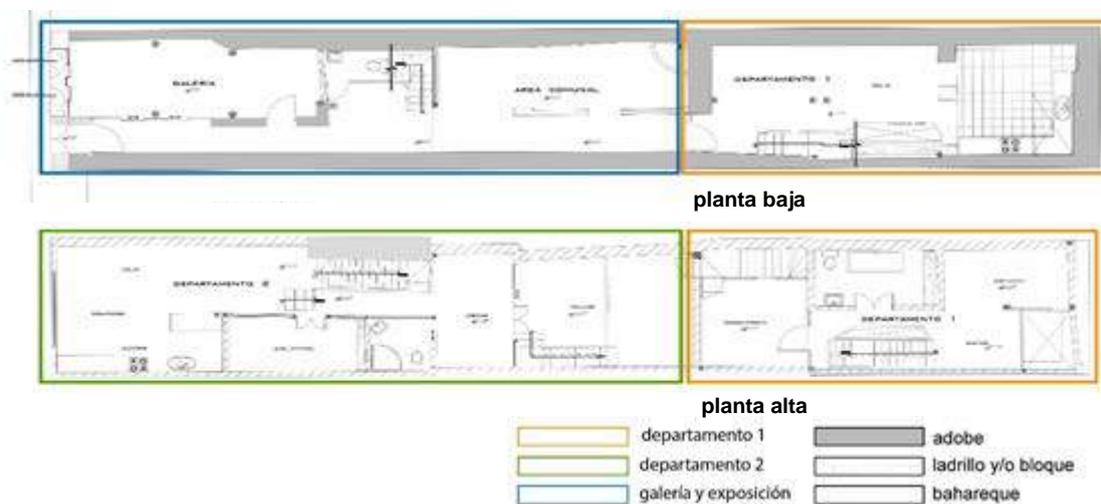
Figura 2. Proyecto arquitectónico, 2017 (Fuente: Lourdes Abad)

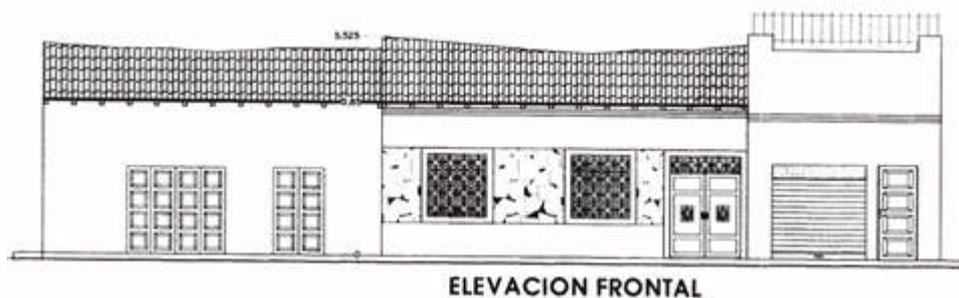
abrieron los pisos de vigas de madera. En el interior se construyó un largo zaguán que permitía el acceso lateral a las habitaciones (figura 5). Cuando el inmueble pasa a poder de la actual propietaria, se incorporó una cubierta de vidrio con estructura de hierro como protección de las filtraciones de agua lluvia desde las cubiertas (figura 6).

Figura 5. Fachada de los inmuebles que fueron una sola unidad, 2008 (Fuente: Archivo Municipal del Centro Histórico)
