# INTERVENCIÓN EN DOS MONUMENTOS HISTÓRICOS DE ADOBE EN LA CIUDAD DE LA SERENA, CHILE

Natalia Jorquera S.<sup>1</sup>, Álvaro Riquelme B.<sup>2</sup>

### 4.1 Consolidación estructural de la Casa Chadwick

#### **4.2. La restauración de la fachada de la Casa Herreros**

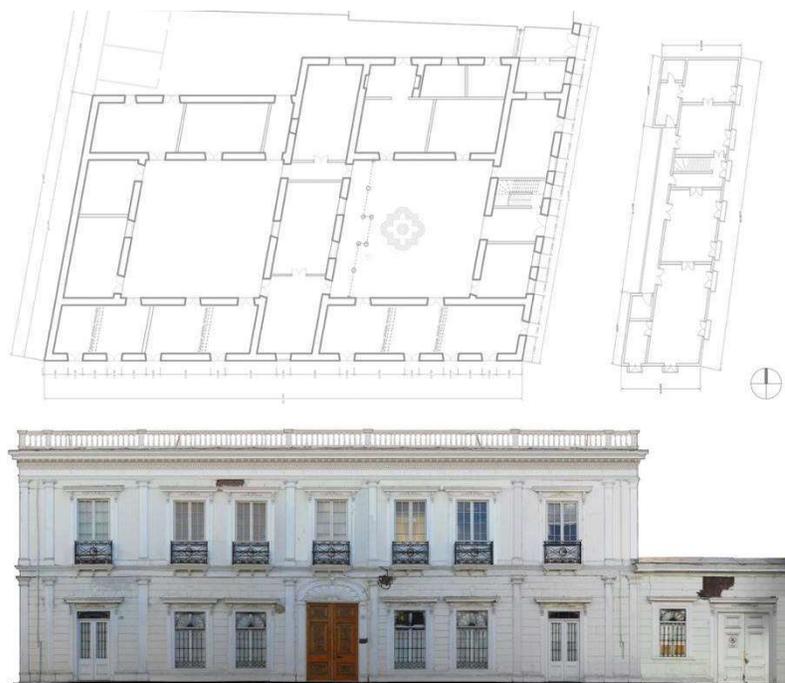
Figura 3. Planta y elevación fotogramétrica fachada principal de la Casa Chadwick. Créditos: Natalia Jorquera-ARQUITIKA, 2019.

El inmueble posee 1068 m<sup>2</sup> y está configurado en una planta romboidal (siguiendo la traza urbana de La Serena), con volúmenes de un piso organizados en torno a dos patios interiores (figura 3) y un volumen principal de dos pisos, con una fachada ricamente ornamentada con

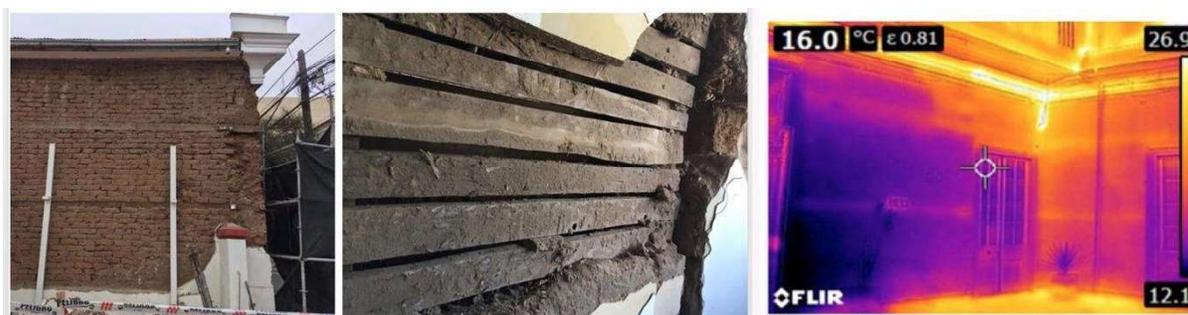
Figura 4. Técnicas y materiales de la Casa Chadwick (Jorquera, Arquitika, 2019).

Durante el diagnóstico, en aquellas zonas que habían perdido revoques, se pudo observar que el inmueble posee muros con adobes de 60x30x10 cm -medida muy generalizada en Chile-, de muy buena calidad y con un correcto aparejo, donde se alternan adobes a soga y tizón; además, gracias a la fotografía infrarroja, se pudo determinar que en todo el primer piso existen refuerzos horizontales de madera (llaves) entre las hiladas de adobe (Fig.4), las que juegan el importante rol de ir vinculando los distintos muros y de ir disipando los esfuerzos de corte sísmico.

En las zonas dañadas en el encuentro entre muros perimetrales de adobe y muros interiores de quincha, se observó que estas últimas están construidas en estructura de madera de roble (*Nothofagus obliqua*) y listones de madera de alerce (*Fitzroya cupressoides*) y que son huecas, es decir, el mortero de tierra con paja no llena el espesor del muro, sino constituye sólo el revoque por ambas caras.

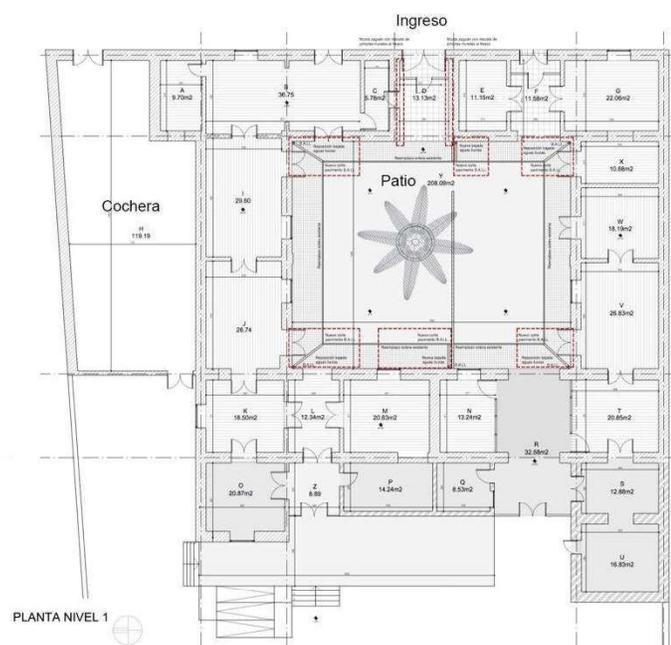
Figura 7. Planta general Casa Herreros (Jorquera, Arqitika, 2020)

El inmueble se encuentra en general en un buen estado estructural, sin embargo, su fachada, objeto de la restauración que se da a conocer en el presente artículo, hasta el año 2019 presentaba graves daños que comprometían su estabilidad estructural, de hecho, el Municipio había puesto una cinta de peligro en su exterior y tenía prohibido el tránsito peatonal frente a ella (Fig. 8). El estado de la fachada generaba, además, un lamentable deterioro urbano de una de las manzanas más importantes de la Zona Típica Centro Histórico de La Serena y una percepción de inseguridad estructural respecto al inmueble, que hacía que, a pesar de que el estado de conservación del resto del Monumento fuera bueno, éste se encontrara en desuso desde el año 2016. Los diversos daños se detallan a continuación:

- Pérdida de dos porciones importantes de paramentos de adobe, debido a excesiva humedad retenida en los muros, que hizo que los adobes perdieran toda su resistencia y colapsaran. Este daño conllevaba un importante compromiso estructural, entendiéndose que la albañilería de adobe es una técnica donde cada bloque es parte de la estructura del muro y cualquier discontinuidad o vacío implica una indebida distribución de las cargas estáticas y dinámicas. Uno de esos daños se encontraba cubierto por un tabique de madera, por lo cual no se apreciaba desde el exterior, sin embargo, la deformación existente en esa zona de la fachada, acusaba el vacío en la estructura.

- Deformación geométrica (flexión) de dintel sobre la puerta de cochera, debido a la falta de apoyo lateral de este elemento, que originalmente descansaba sobre una de las porciones de muro de adobe que se perdió, y la gran masa –y carga- de un altillo anclado a esa parte de la fachada. Producto de esa flexión, se presentaban grietas diagonales convergentes sobre el vano de la puerta, que daban cuenta de ese típico mecanismo de daño.
