# EVOLUCIÓN DEL BAHAREQUE EN LAS EDIFICACIONES DE LOS SIGLOS XIX Y XX EN CÚCUTA, COLOMBIA

Se presenta el caso de la casona Quinta Teresa, el objetivo primordial de la restauración fue la total fidelidad a su conformación inicial rescatando las huellas y elementos deteriorados con la consolidación y reposición de las diversas partes conforme a sus características de diseño original, su proporción geométrica y metodología constructiva.

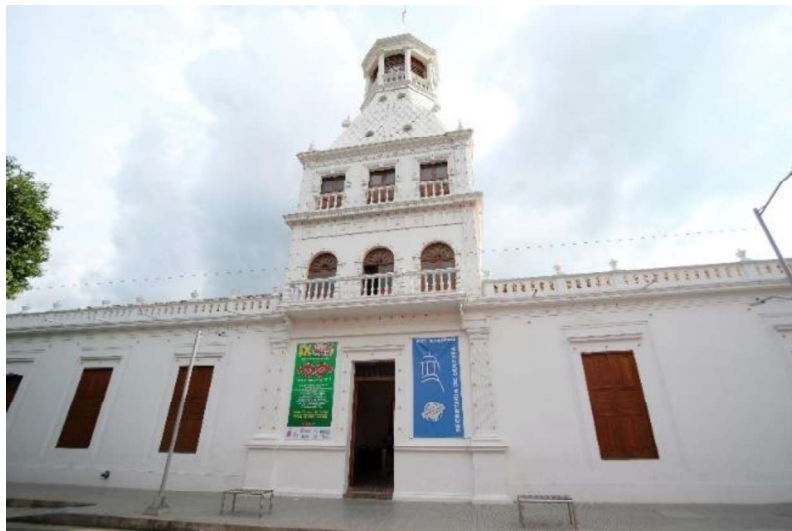
Figura 1. Casa Torre del Reloj muros inferiores en ladrillo cocido pañetado con mortero de cal y arenilla, cuarto piso de la torre de principio del siglo XX en bahareque (Crédito: Sebastián Delgado Caicedo)

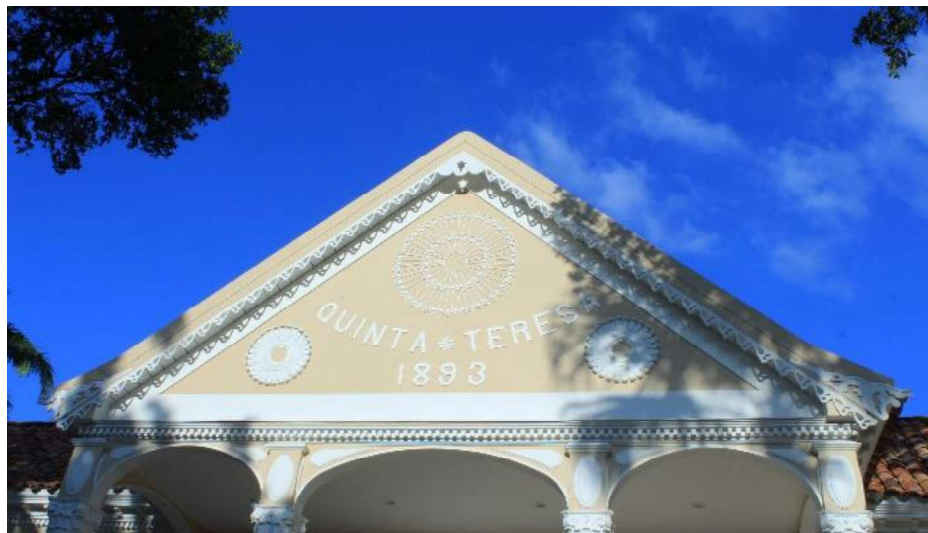
Figura 8. Muro de fachada en bahareque pañetadas y decoradas con molduras en mortero de cal, arenilla y yeso, detalles de madera y molduras metálicas
