ESTADO DE CONSERVACION DE VIVIENDAS DE ADOBE EN EL NORESTE DE MEXICO

Maria Emilia Robles Aranda¹, Edgardo J. Suárez Domínguez², Yolanda Aranda Jiménez³

Tabla 2. Ficha para la documentación de viviendas y patologías presentes. Elaboración propia

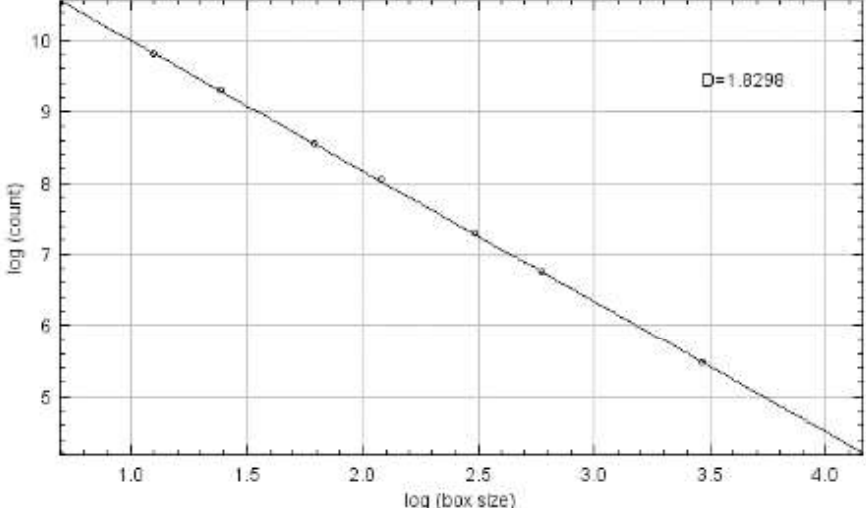
CORTE LINEAL

<p style="text-align: center;"><i>Corte Lineal Muestra No. 1</i></p>			
INTERPRETACIÓN DE RESULTADOS			
De la imagen de la dimensión fractal se interpreta que existe una gran porosidad en la superficie, la cual se confirma ya que, al no tener fibra, no hay cohesión en la mezcla.
