EDIFICACIONES EN TIERRA INTERVENIDAS EN LA CAMPAÑA DE MANTENIMIENTO DE SAN ROQUE, CUENCA, ECUADOR. Métodos visuales en la fase de diagnóstico

María Cecilia Achig-Balarezo¹; Gabriela Barsallo²; Juan Carlos Briones³; César Piedra⁴

Proyecto vliirCPM, Facultad de Arquitectura y Urbanismo, Universidad de Cuenca, Cuenca, Ecuador,

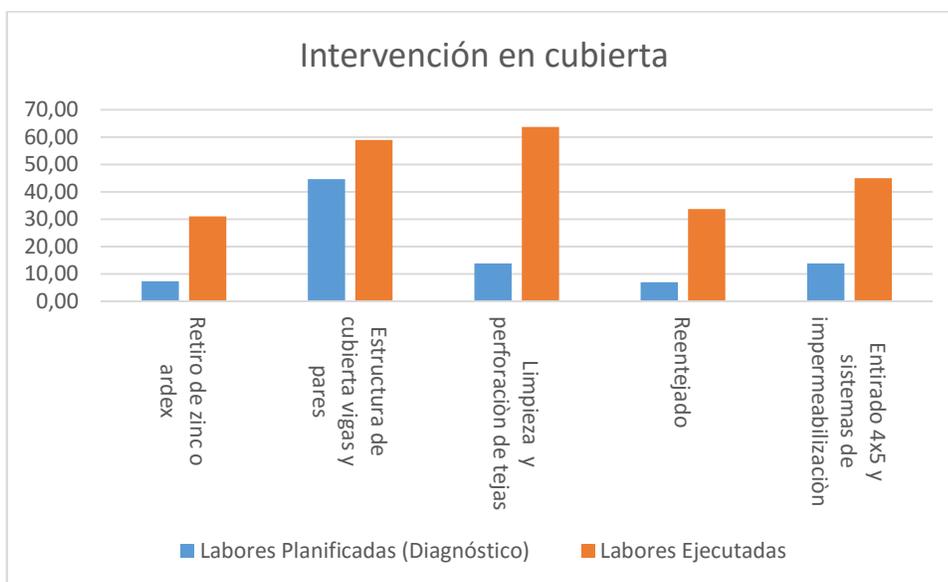
La diferencia significativa entre las labores planificadas y las ejecutadas durante la campaña de mantenimiento de San Roque, se debió principalmente a las dificultades de ingreso a las edificaciones en la fase de diagnóstico, lo cual sumado a factores climáticos dio como resultado un desfase considerable, como se puede observar en los rubros de cubierta de la edificación 008 (Figura 4).

Figura 4. Cuadro comparativo de diagnóstico y obras ejecutadas en intervención en cubierta en la Campaña de San Roque, en edificación 008. Fuente: Proyecto vlrCPM

La intervención en cubierta fue importante en esta edificación, siendo ésta, la actividad con mayores cambios en su planificación, al punto de cuadruplicar la cantidad de obra en algunos de los rubros planificados y ejecutados que se proyectó en el diagnóstico (Figura 4). La importancia de la reutilización de los materiales propició la recuperación de un elemento de valor en los proceso de intervención, siendo así que en la cubierta se utilizaron tejas nuevas como tapas y se reutilizaron las tapas retiradas como canales con su limpieza previa. Con respecto al elemento “cubierta” como rubro importante y no planificado fue la “colocación de plancha de onduline”.

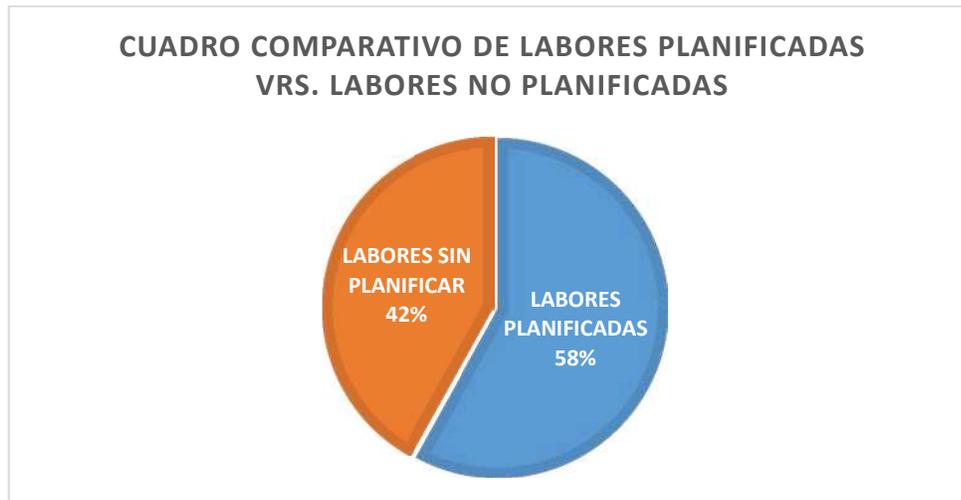
Continuando con el análisis en la edificación 008, se observan varios datos que son importantes tomar en cuenta al momento de la planificación. En el diagnóstico se planificaron 25 labores, de las cuales en el libro de obra se verifica que cuatro de ellas no fueron realizadas. Sin embargo el momento de intervenir se ejecutó 46 labores, de las cuales 21 actividades no se encontraban planificadas y fueron necesarias para consolidar el

bien inmueble (Proyecto *vIirCPM*, 2014). En términos cuantitativos, las labores planificadas corresponden a un 58% y las no planificadas al 42% acarreado diversos problemas de carácter logístico y presupuestario que fueron superados en la marcha del proyecto (Figura 5).

Figura 5. Cuadro comparativo de las labores planificadas vs. las labores no planificadas en la Campaña de Mantenimiento de San Roque en la edificación 008. Fuente: Proyecto *vIirCPM*.

Adicionalmente cabe destacar que dentro de las 21 actividades no planificadas un porcentaje considerable corresponde a solucionar problemas del sistema eléctrico, así como obras de limpieza manual de escombros, consolidaciones de piezas de madera, retiro revoque de barro, revoque de barro paredes, colocación de alcayetas, arreglos menores de paredes con yeso, elaboración de escalera provisional de madera, empaste de yeso, junta muro-cubierta con mortero de cemento y aplicación de pintura de agua.
