CONSIDERACIONES PARA LA CONSOLIDACIÓN ESTRUCTURAL DEL TEMPLO CONCEPCIÓN LA CONQUISTADORA DE SALCAJÁ

F. J. Quiñónez¹, E. V. Ayala², M. R. Corzo³, J. Quiñónez⁴

Facultad de Ingeniería, Universidad de San Carlos de Guatemala,

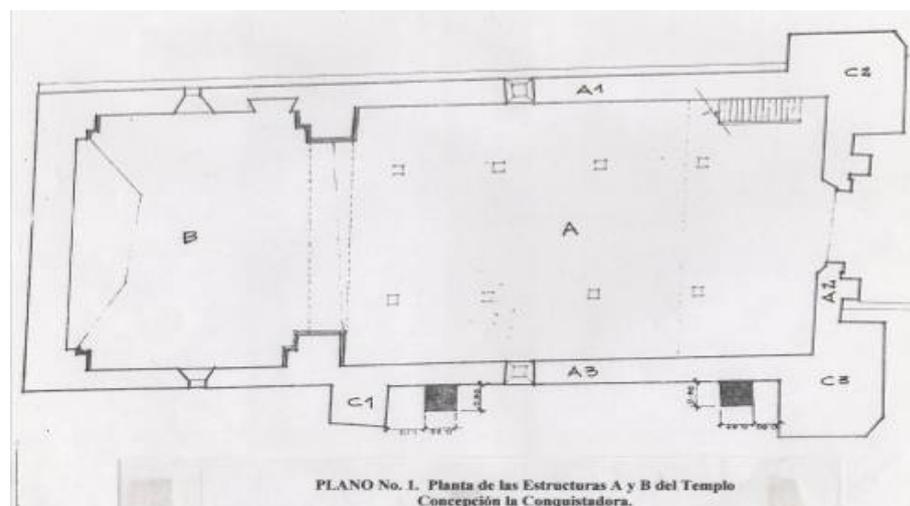
Figura 1. Plano de planta del Templo Concepción la Conquistadora (Quiñónez, 2002)

La Nave Principal del templo está identificada en la figura 1 con la letra A. Es un ambiente constituido por tres grandes muros de tierra sobre los cuales se apoya parte de la estructura del techo. Son elementos estructurales también las columnas centrales que soportan la mayor parte de la estructura del techo. Los elementos estructurales de la Nave Principal son la cimentación, los muros y el techo.

La estructura del Altar Mayor se identifica en la figura 1 con la letra B. Esta estructura es completamente diferente en materiales, método constructivo, geometría y tipología en relación a la estructura de la Nave Principal (A) que ya se describió en el numeral 2.1. Los elementos estructurales del Altar Mayor son la cimentación, arcos de mampostería y el techo.

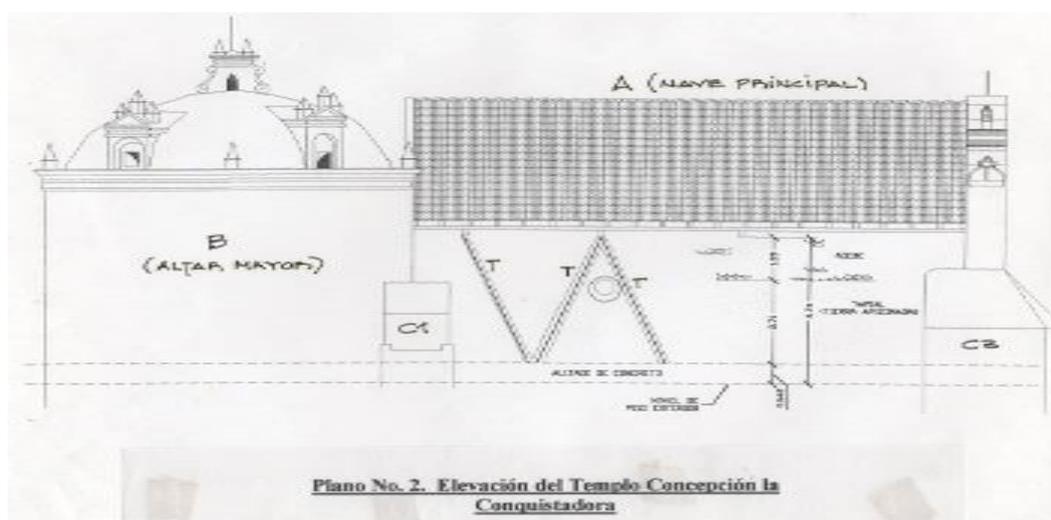
Figura 2. Plano de elevación de la fachada lateral norte del Templo Concepción La Conquistadora, (Quiñónez, 2002)

La cubierta del Altar Mayor está formada por una cúpula construida con ladrillos de barro cocido y piedra, la cual se sustenta en cuatro pechinas que a su vez descansan en los arcos y en los pedestales de mampostería no reforzada de piedra. En la figura 2 se puede observar el plano de elevación lateral de las estructuras A y B.

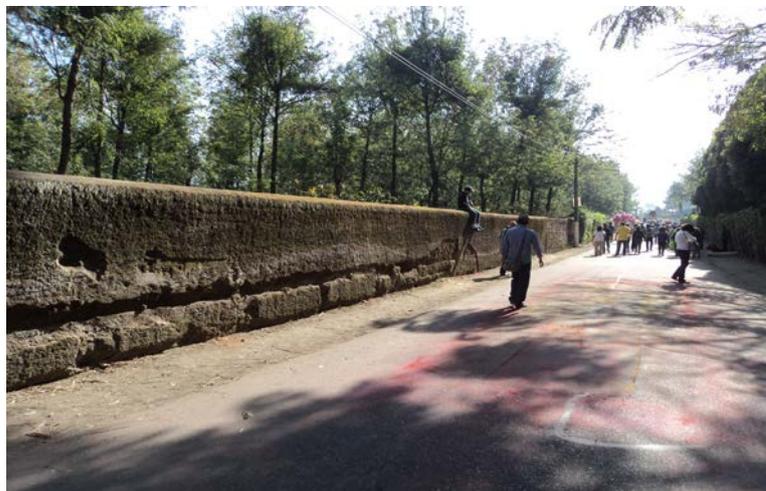
Figura 4. Muros lindero contruídos de tierra compactada en Antigua Guatemala (Quiñónez, 2015).
