## A IGREJA E A CASA-GRANDE: REMANESCENTES DA TAIPA DE PILÃO EM LIMEIRA-SP

**Palavras-chave:** patrimônio cultural, arquitetura religiosa, arquitetura rural

### RESUMO

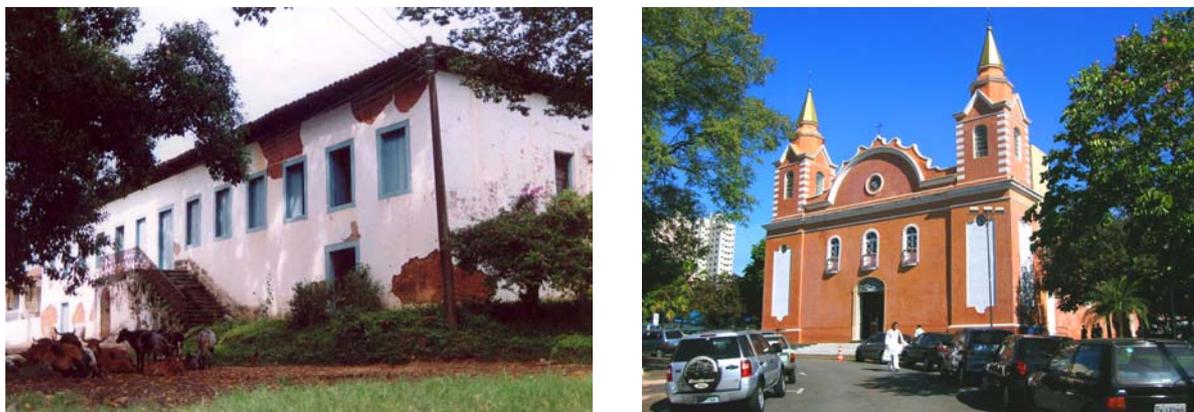
**Figura 1** – Aspectos externos do Casarão do Engenho Tatu e da Igreja da Boa Morte

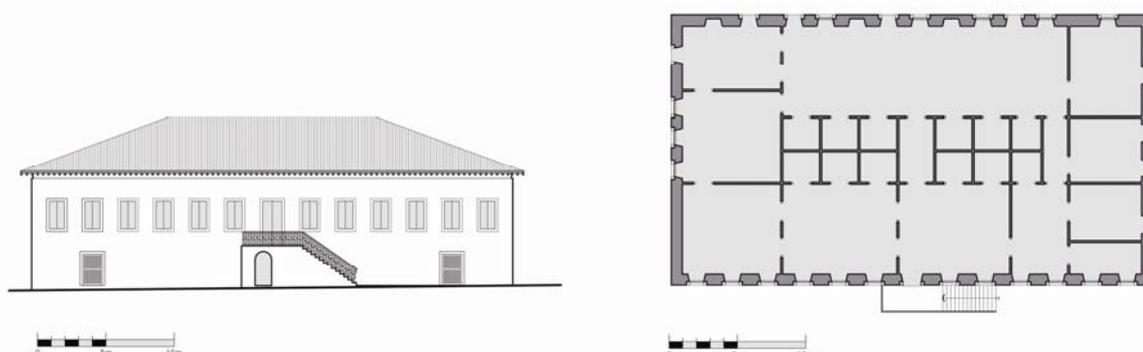
A construção realmente chama a atenção: em algumas áreas externas de suas paredes com 80 cm de espessura (1,5 m na altura dos porões) o reboco caiu e é possível distinguir as camadas de taipa de pilão. Todas as janelas, com exceção de apenas uma, são originais e mantém as folhas cegas e os batentes de quase 25 cm de largura, sem vidros, sem guilhotinas. No interior, pode-se ver as portas das doze alcovas com muxarabis nas bandeiras e alguns ambientes forrados à maneira saia-e-camisa, enquanto que o forro da sala de jantar, que caiu em sua maior parte, é de taquara trançada. Em outras partes que perderam o forro, fica visível o madeiramento das terças e dos montantes falquejados a machado, com suas largas bitolas. Os caibros são todos de troncos de coqueiro, e as telhas são as coloniais moldadas nas coxas.

**Figura 2** – Fachada e Planta da casa-grande do Engenho Tatu (c. 1820).

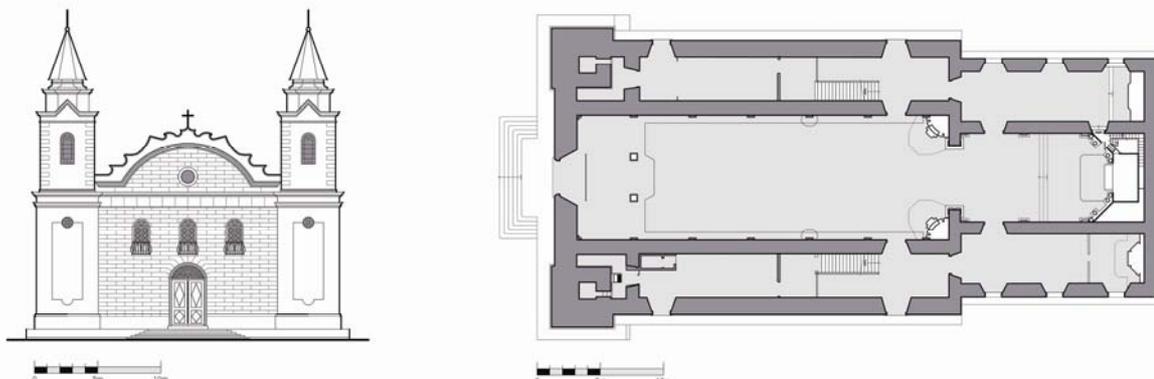
**Figura 3** – Fachada e Planta da Igreja da Boa Morte (1858-1867; o frontispício é de 1893).

Além da beleza da ornamentação, a Boa Morte tem uma estrutura muito bem acabada e resistente. Suas grossas paredes, que variam de 90 cm a 1,35 m, davam a impressão, para a população da época, que sua taipa duraria para sempre. Mas apenas doze anos após a inauguração o edifício já começou a apresentar problemas: parte de sua fachada estava em mau estado e ameaçava ruir. Foi contratada uma comissão de técnicos, comandada por I. H. Girard, constatou uma série de defeitos no edifício: falta de amarração da frente de taipa com as torres de alvenaria de tijolos, recalques de fundação na região das torres e do piso do côro, deslocamento do corpo frontal da igreja (frontispício e torres) e perigo de desmoronamento do frontispício (Pereira, 2004: 11). A igreja continuou com um frontispício que ameaçava a ruína até 1893, quando este foi finalmente refeito, agora todo em tijolos. Modificou-se com isso, a fachada da igreja, mas todo o conjunto manteve-se.
