UNA APROXIMACIÓN A LA VULNERABILIDAD DEL PATRIMONIO ARQUITECTÓNICO EN TIERRA. EL CASO DEL MOLINO REYNAUD EN LUJÁN DE CUYO, MENDOZA

Fernando Javier Angeleri

INCIHUSA - CONICET - CCT Mendoza – Argentina
fangeleri@lab.cricyt.edu.ar; ferangeleri@hotmail.com

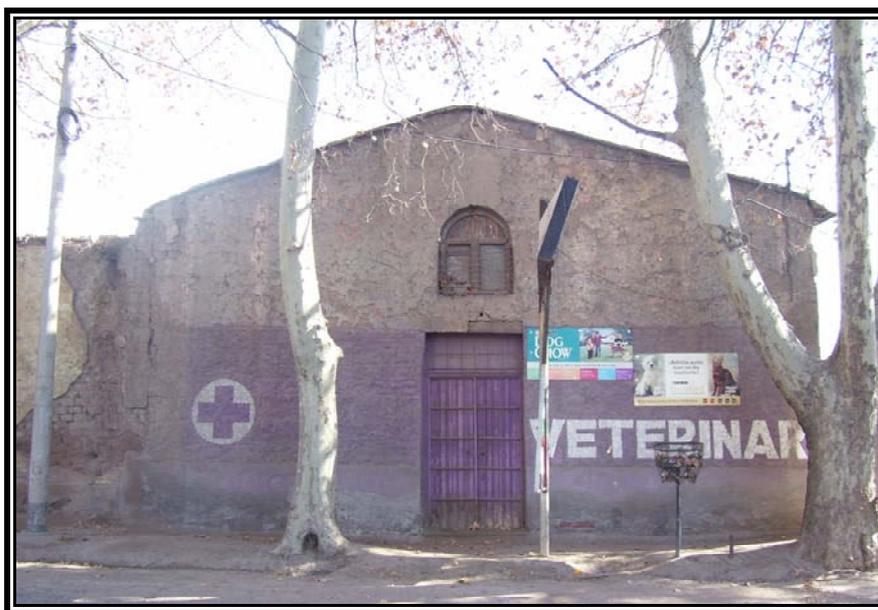
Figura 1 – Fachada del edificio

No se observan deterioros por afectación de humedad ascendente, en algunos sectores se detectan chorreaduras y descacaramientos de revoques a nivel del borde superior por humedad descendente.

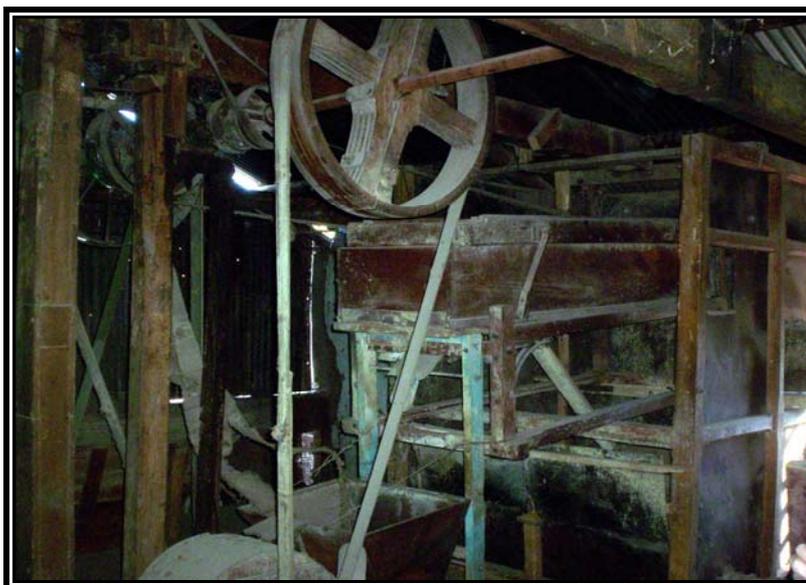
Figura 4 – Equipamiento del Molino

El uso actual del edificio es el de depósito y posee poco mantenimiento. Este uso es incompatible con el uso original. La falta de mantenimiento produce un lento deterioro, deja al edificio a merced de plagas como roedores y aves que dejan restos biológicos.
