# ARQUITECTURAS DE TERRA E REVESTIMENTOS PICTÓRICOS A FRESCO

## Graça Horta

**Tema 2:** Conservação e Património

Toma-se como exemplo desta necessidade, a Igreja de St.<sup>a</sup> Iria, pequeno templo rural perto de Serpa, não só porque os estudos aqui realizados, permitem exemplificar em pormenor os problemas existentes, mas também porque o concelho de Serpa é rico neste tipo de património, a nível religioso e civil. Esta igreja é, ao que tudo indica, construída em taipa e tem pintura a fresco no seu interior.

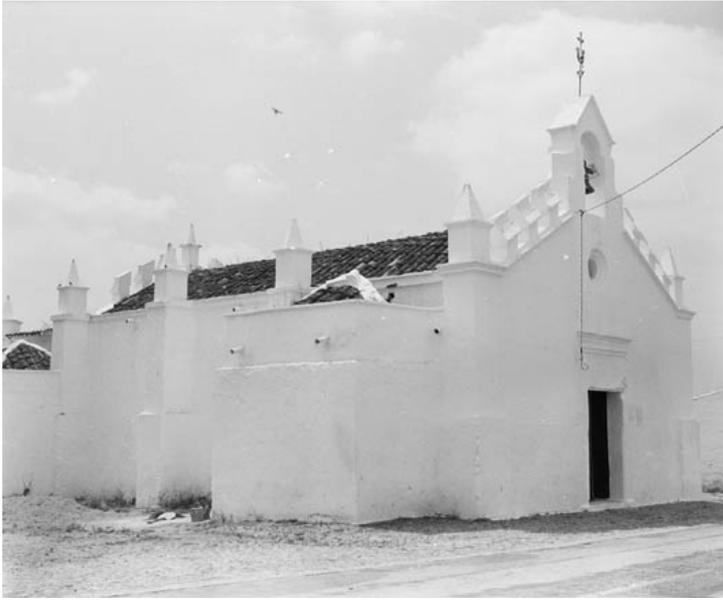
constituído por uma só nave e capela-mor com dois pequenos corpos laterais - a sacristia e o baptistério; as coberturas assumem um aspecto abobadado na nave e tipo telhado de quatro águas nos restantes elementos (Fig.1).

Fig. 1 – Fachada e lado Norte da Igreja
