IGLESIA Y EXCONVENTO DE TIRIPETÍO, MÉXICO, ESTADO DE SUS MAMPOSTERÍAS.

El presente trabajo aborda la problemática constructiva de un inmueble en particular: la actual Parroquia de San Juan Bautista ubicada en la localidad de Tiripetío Michoacán México en el cual se presentan fallas constructivas de la fábrica original en los elementos estructurales de los contrafuertes. Ante esta problemática, se plantearon de manera hipotética las posibles causas y efectos que dieran como resultado los deterioros presentes.

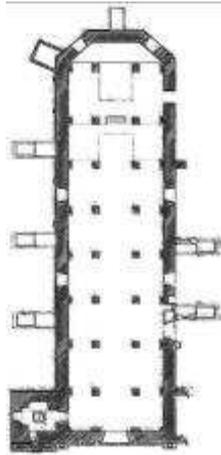
El templo de la Parroquia de San Juan Bautista de Tiripetío consta de una sola planta a manera de nave basilical con dimensiones de 53.50 m de longitud por 15.30 m de ancho en medidas exteriores, actualmente en su interior se encuentran 16 columnas de madera de 30 cm x 50 cm de sección por 10.50 m de altura, estas se encuentran apoyadas sobre bases de cantería labrada. Estos elementos son los apoyos centrales de la cubierta del edificio (Figura 1).

Figura 1 Planta Arquitectónica del Templo de Tiripetío Michoacán, México.

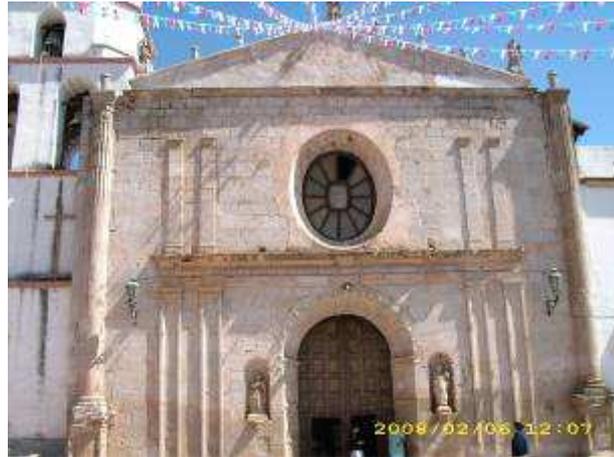
La fachada de estilo barroco está compuesta de un acceso central de arco de medio punto y en el cuerpo superior un óculo que sirve como iluminación al coro de la iglesia y a la nave propia. Sobre sus fachadas laterales se desplantan los elementos de los contrafuertes en cuestión, en la fachada sur tres de éstos y dos sobre la fachada norte, esto debido a que en el lugar del tercer contrafuerte de esta fachada se encuentra la casa cural, motivo por el cual no se hizo necesario en su construcción (Figura 2, Fotografía de A. Bedolla)

Figura 2. Fachada principal del templo de Tiripetío, Michoacán, México.

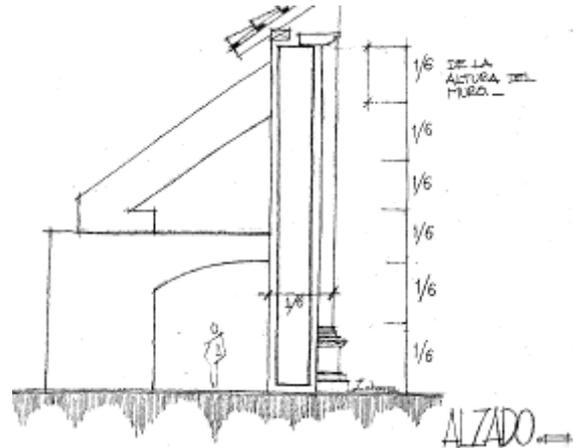
Como se observa, la normas que se establecen son considerando edificios con cubiertas de bóveda, sin embargo, aplicando estas normas tratadistas en nuestro inmueble se observa como en términos generales el espesor del muro se acerca a lo establecido en el tratado de Alberti ya que una novena parte del claro corresponde a 1.69 m, mientras el espesor real es de 1.54 m obteniendo así una aproximación a la novena parte del claro de la nave, de la misma manera Vitruvio establece como debe de existir una proporción entre la altura del muro y su espesor, norma que en nuestro caso de estudio se cumple con una mínima diferencia (Figura 5).

Figura 5. Proporcionamiento según tratado de Vitruvio para obtención del ancho de los muros

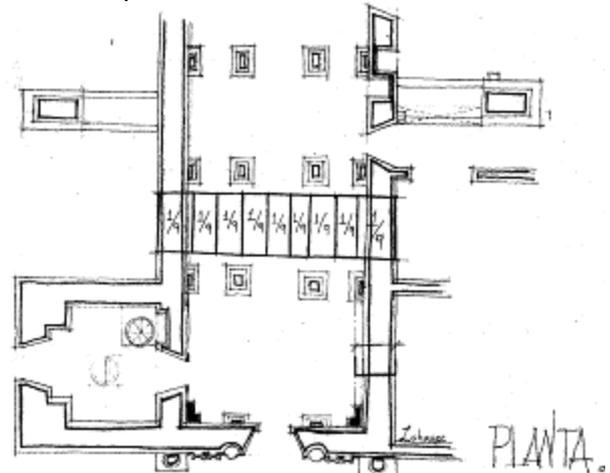
Figura 6. Proporcionamiento según tratado de Alberti para obtención del ancho de los muros

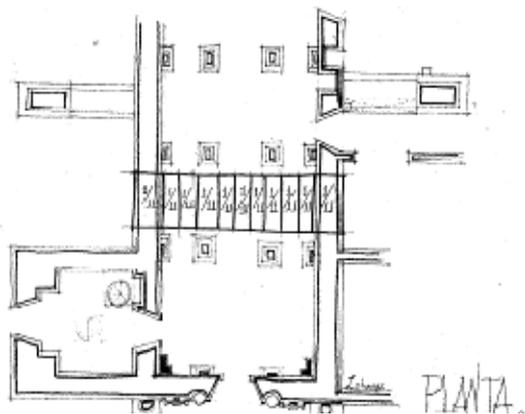
Figura 7. Proporcionamiento según tratado de Alberti para obtención del ancho de los muros

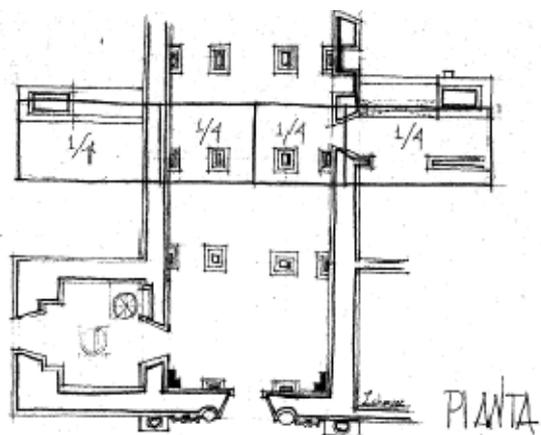
En este caso en particular encontramos que en general, la especificación de los estribos o contrafuertes está más relacionada con aquellos de los conventos tradicionales del siglo XVI, sin embargo, como se habló anteriormente, esta construcción sufrió muchas modificaciones en su esquema espacial y por ende en su sistema constructivo, lo que vemos reflejado en el dimensionamiento de la iglesia y contrafuertes donde seguramente se retomó lo dicho por Simón García dividiendo el ancho total del inmueble en 4 y dando dos partes a la nave y una a cada contrafuerte, ver Figuras 2 y 8.

Figura 8. Proporción de los claros del Templo de San Juan Bautista de Tiripetío, Michoacán, México.

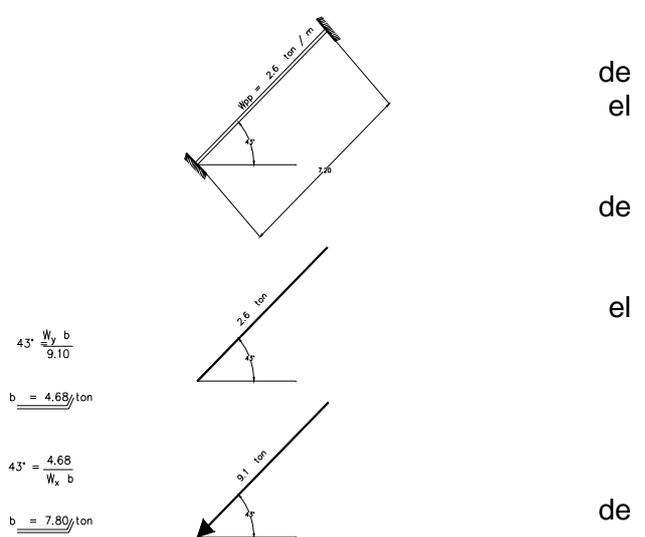
En este método se partió de la apreciación una falla constructiva de origen donde a la mampostería que conforma el botarel o brazo se le somete a un esfuerzo de tensión en sus extremos, el cual es totalmente inoperante en este material y en conjunto en el sistema constructivo de mampostería. La mampostería presenta resistencia que puede considerarse casi nula bajo sollicitaciones de flexión, caso de parte superior del botarel, el cual por su disposición está sometido a este esfuerzo, decir se considera para efectos de análisis como una viga simplemente apoyada en ambos extremos, situación totalmente incongruente para el material con el cual está construida. Se observó que la falla se manifiesta en los extremos del elemento botarel, que a su vez funciona como platabanda, es en los puntos críticos de mayor cortante ante los esfuerzos que se ejercen en el, de la misma manera es en estos mismos puntos donde el núcleo central proporciona el apoyo requerido para impedir la falla total del elemento, además de que se considera que el esfuerzo interno de fricción en la falla del elemento ocasiona un equilibrio en su núcleo interno lo que le brinda la estabilidad estructural requerida.

$$P_1 =$$

$$P_1 = 4.68 + 0.67$$

$$P = 5.35 \text{ ton}$$

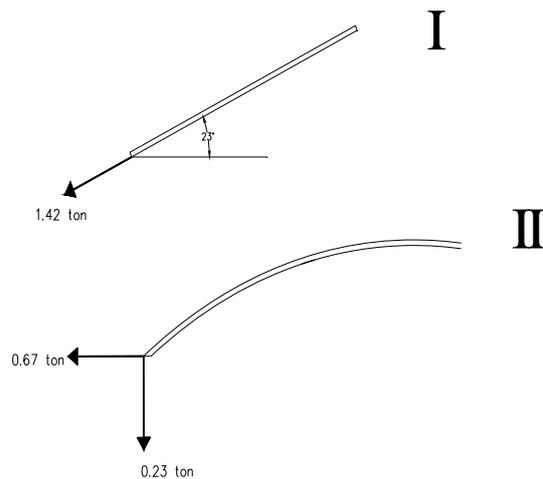
- En la mampostería no existen esfuerzos a tensión.
- La falla presente se da por la presencia de una articulación por cambio de dirección con la hipótesis que no se presentan giros ni desplazamientos, es decir, es estable estructuralmente por lo que la falla observada obedece a una nula resistencia a la flexión y a la concentración de cargas en las juntas de mortero ante un soporte estable.

De I

$$\text{Sen } 23^\circ = \frac{W_{cy}}{1.42}$$
